2022년 화성시 상수도시설물 안전점검 용역
정밀안전점검 부록(2)

2022. 12.

화성시 맑은물사업소

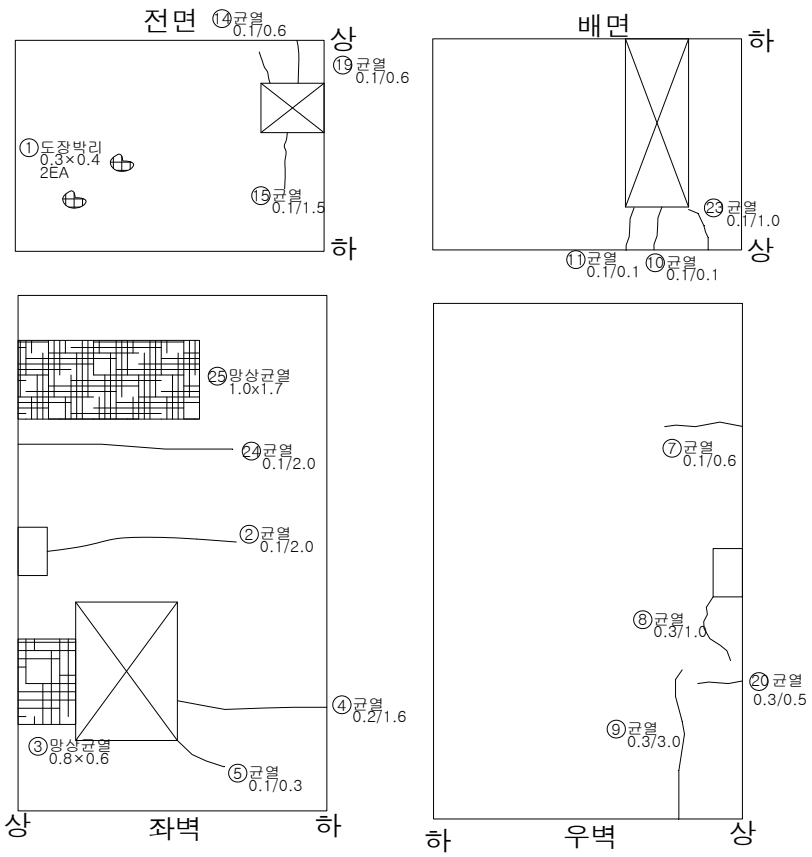
개별부재명 : 벽체	복합부재명 : 배관검수실 내부	표번호
망도번호 : 017	개별시설물명 : 배수지	1-19

번호	조사항목	조사내용	손상(결함)정도	상태결과
1	균열(0.3mm미만)	균열(0.3mm미만)	면적 : 9.40m 개소 : 10개소	a
2	균열(0.3mm이상)	균열(0.3mm이상)	면적 : 4.50m 개소 : 3개소	b
3	도장박리	도장박리	면적 : 0.24㎡ 개소 : 2개소	b
4	망상균열	망상균열	면적 : 2.18㎡ 개소 : 2개소	b
5				
6				
7				
8				
9				
10				
특이사항	* 시설물의 안전 및 유지관리 실시 세부지침(상수도편) 상태평가항목에 대한 평가를 실시함.			
조사일자	2022. 11	조사자	이경재 외 21명

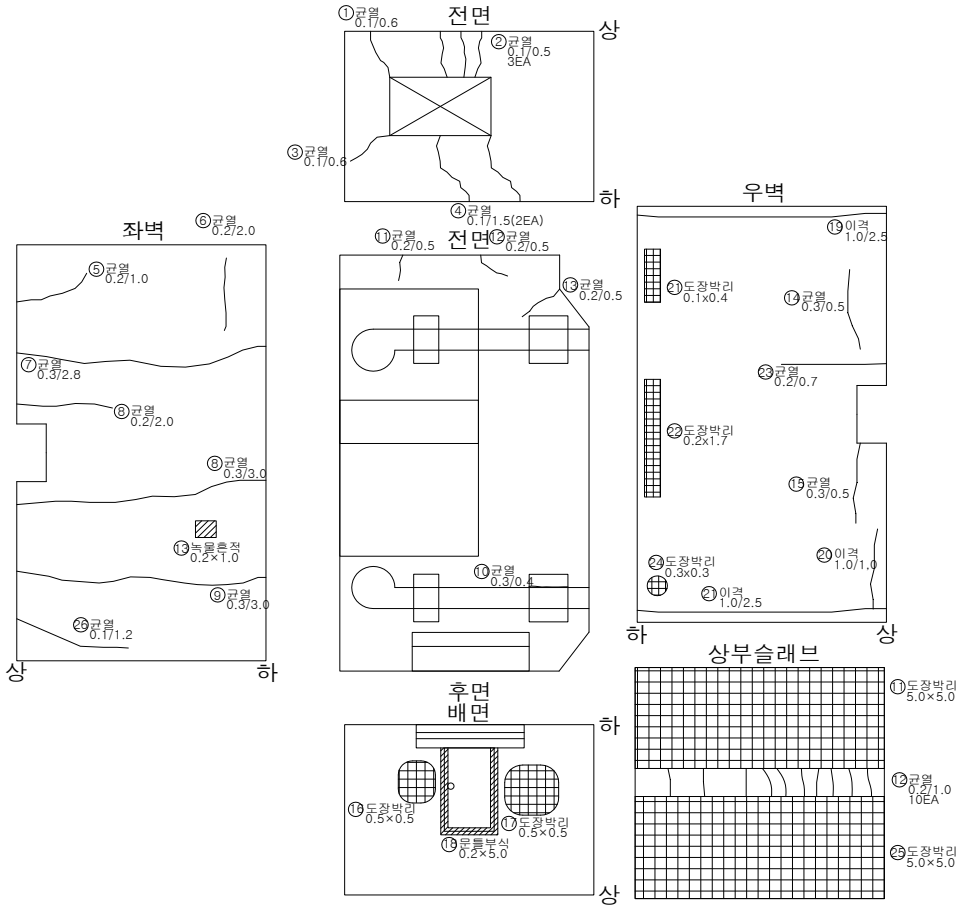
개별부재명 :내부	복합부재명 : 검수실	표번호
망도번호 : 020	개별시설물명 : 배수지	1-20

번호	조사항목	조사내용	손상(결함)정도	상태결과
1	균열(0.3mm미만)	균열(0.3mm미만)	면적 : 20.00m 개소 : 20개소	a
2	균열(0.3mm이상)	균열(0.3mm이상)	면적 : 10.20m 개소 : 6개소	b
3	녹물흔적	녹물흔적	면적 : 0.20㎡ 개소 : 1개소	b
4	도장박리	도장박리	면적 : 50.97㎡ 개소 : 7개소	b
5	이격	이격	면적 : 6.00m 개소 : 3개소	b
6				
7				
8				
9				
10

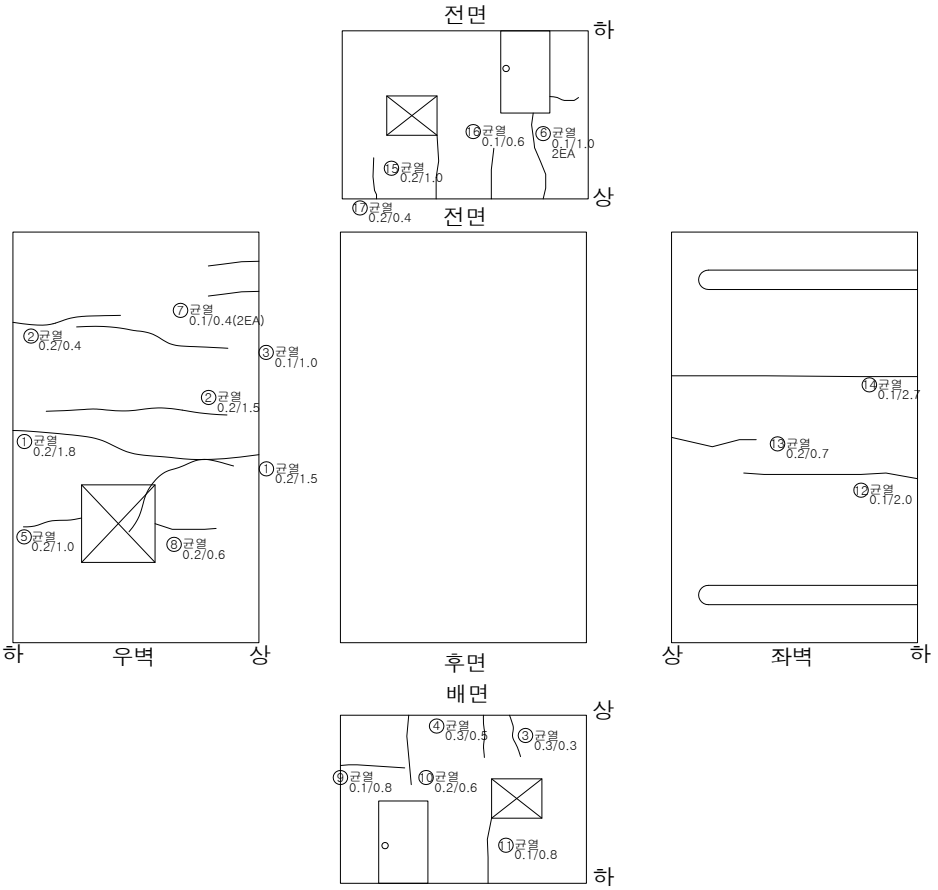
개별부재명 : 외부	복합부재명 : 검수실	표번호
망도번호 : 019	개별시설물명 : 배수지	1-21

번호	조사항목	조사내용	손상(결함)정도	상태결과
1	균열(0.3mm미만)	균열(0.3mm미만)	면적 : 16.80m 개소 : 18개소	a
2	균열(0.3mm이상)	균열(0.3mm이상)	면적 : 0.80m 개소 : 2개소	b
3				
4				
5				
6				
7				
8				
9				
10

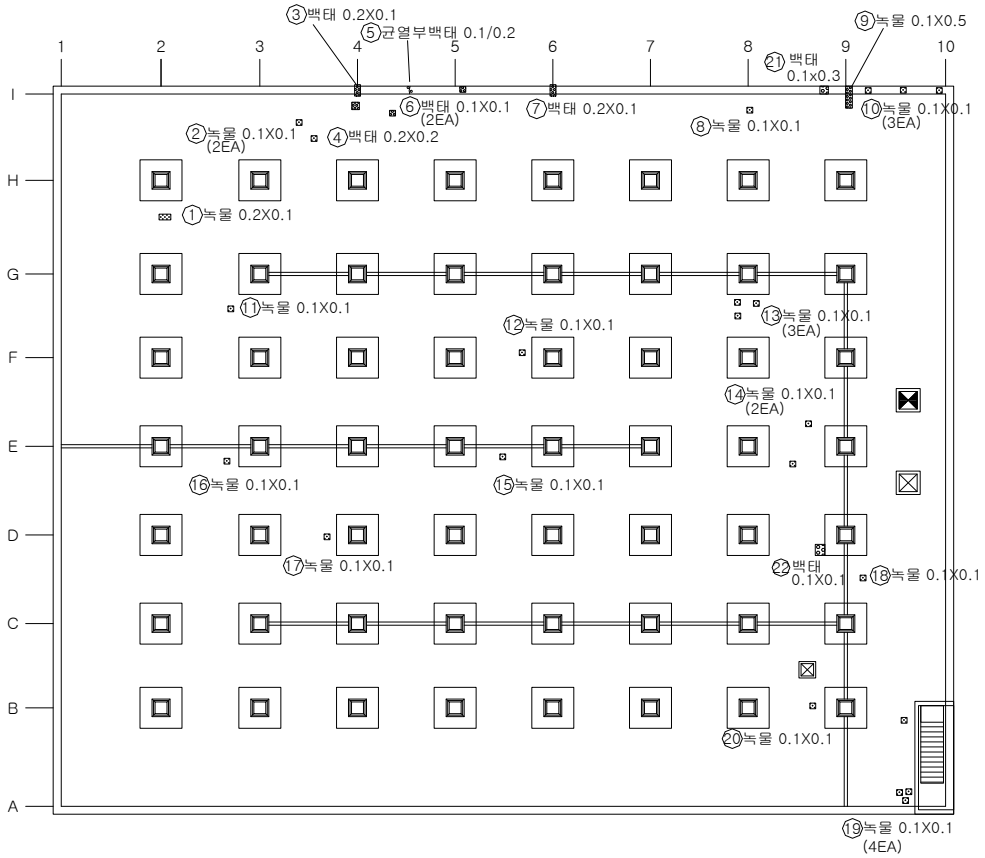
개별부재명 : 상부슬래브	복합부재명 : 배수지1호지	표번호
망도번호 : 001	개별시설물명 : 배수지	1-01

번호	조사항목	조사내용	손상(결함)정도	상태결과
1	균열(0.3mm미만)	균열(0.3mm미만)	면적 : 0.20m 개소 : 1개소	a
2	녹물	균열(0.3mm이상)	면적 : 0.26㎡ 개소 : 21개소	b
3	백태	철근노출	면적 : 0.14㎡ 개소 : 7개소	b
4				
5				
6				
7				
8				
9				
10

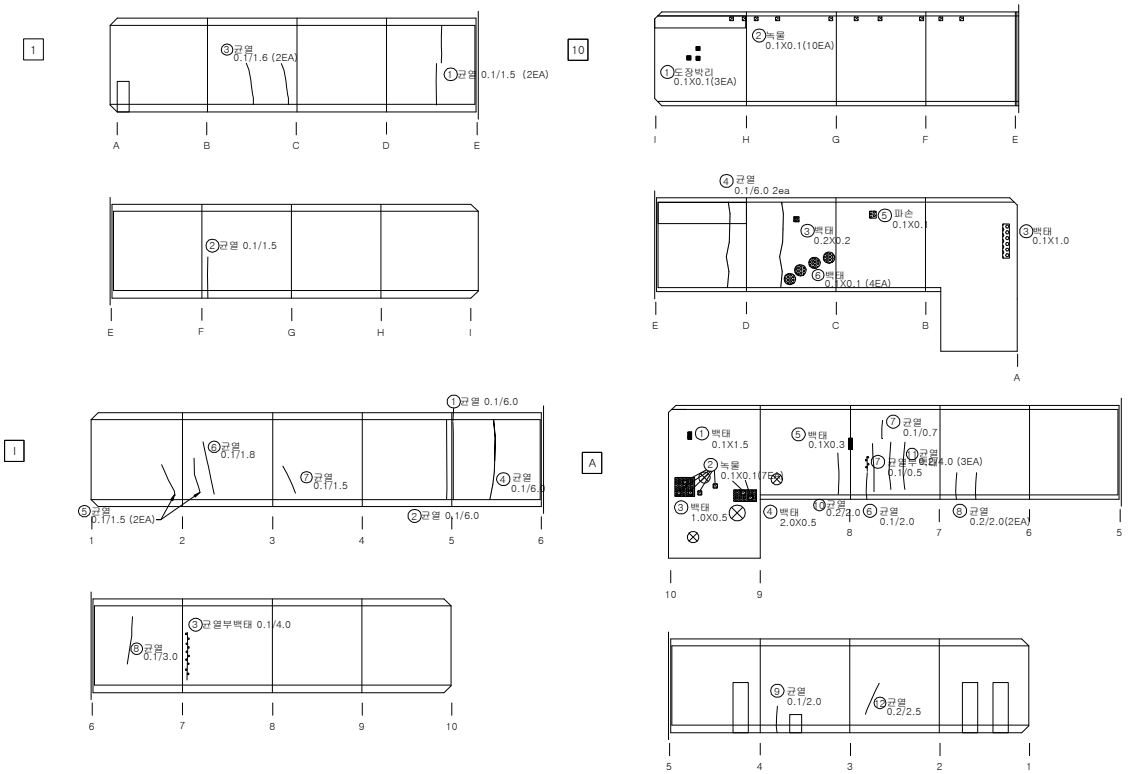
개별부재명 : 벽체	복합부재명 : 배수지1호지	표번호
망도번호 : 002~005	개별시설물명 : 배수지	1-02

번호	조사항목	조사내용	손상(결함)정도	상태결과
1	균열(0.3mm미만)	균열(0.3mm미만)	면적 : 80.20m 개소 : 26개소	a
2	균열부백태	균열부백태	면적 : 4.00m 개소 : 1개소	b
3	녹물	녹물	면적 : 0.17㎡ 개소 : 17개소	b
4	도장박리	도장박리	면적 : 0.03㎡ 개소 : 3개소	b
5	백태	백태	면적 : 1.82㎡ 개소 : 9개소	b
6	파손	파손	면적 : 0.01㎡ 개소 : 1개소	b
7	탄산화 잔여깊이	-	-	a
8				
9				
10				
특이사항	* 시설물의 안전 및 유지관리 실시 세부지침(상수도편) 상태평가항목에 대한 평가를 실시함.			
조사일자	2022. 11	조사자	이경재 외 21명

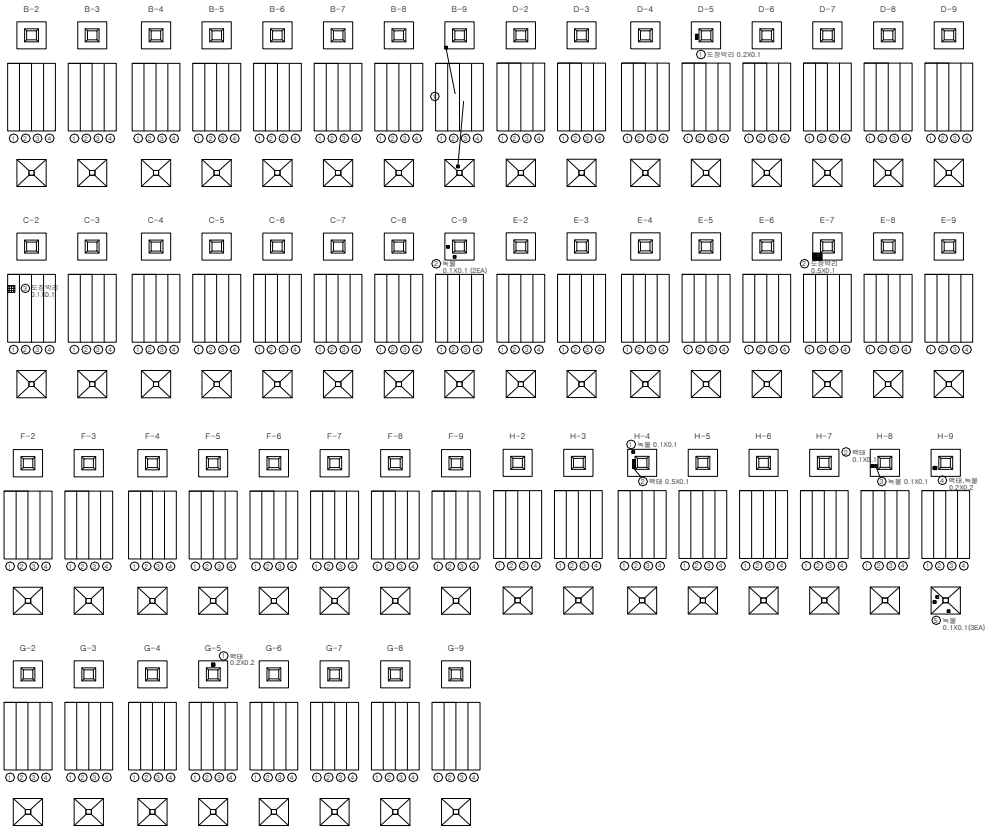
번호	조사항목	조사내용	손상(결함)정도	상태결과
1	녹물	녹물	면적 : 0.09㎡ 개소 : 9개소	b
2	도장박리	도장박리	면적 : 0.08㎡ 개소 : 3개소	b
3	백태	백태	면적 : 0.05㎡ 개소 : 2개소	b
4	백태,녹물	백태,녹물	면적 : 0.04㎡ 개소 : 1개소	b
5				
6				
7				
8				
9				
10				
특이사항	* 시설물의 안전 및 유지관리 실시 세부지침(상수도편) 상태평가항목에 대한 평가를 실시함.			
조사일자	2022. 11	조사자	이경재 외 21명

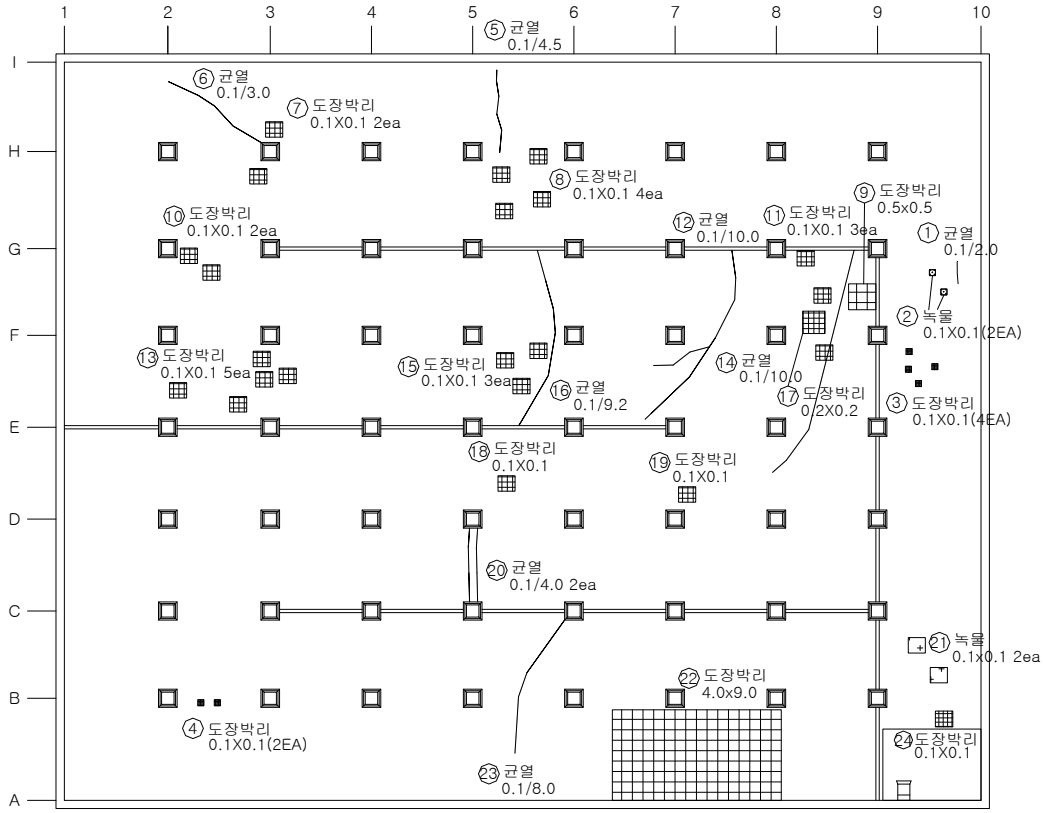
번호	조사항목	조사내용	손상(결함)정도	상태결과
1	균열(0.3mm미만)	균열(0.3mm미만)	면적 : 54.70m 개소 : 9개소	a
2	녹물	녹물	면적 : 0.04㎡ 개소 : 4개소	b
3	도장박리	도장박리	면적 : 36.57㎡ 개소 : 31개소	b
4				
5				
6				
7				
8				
9				
10

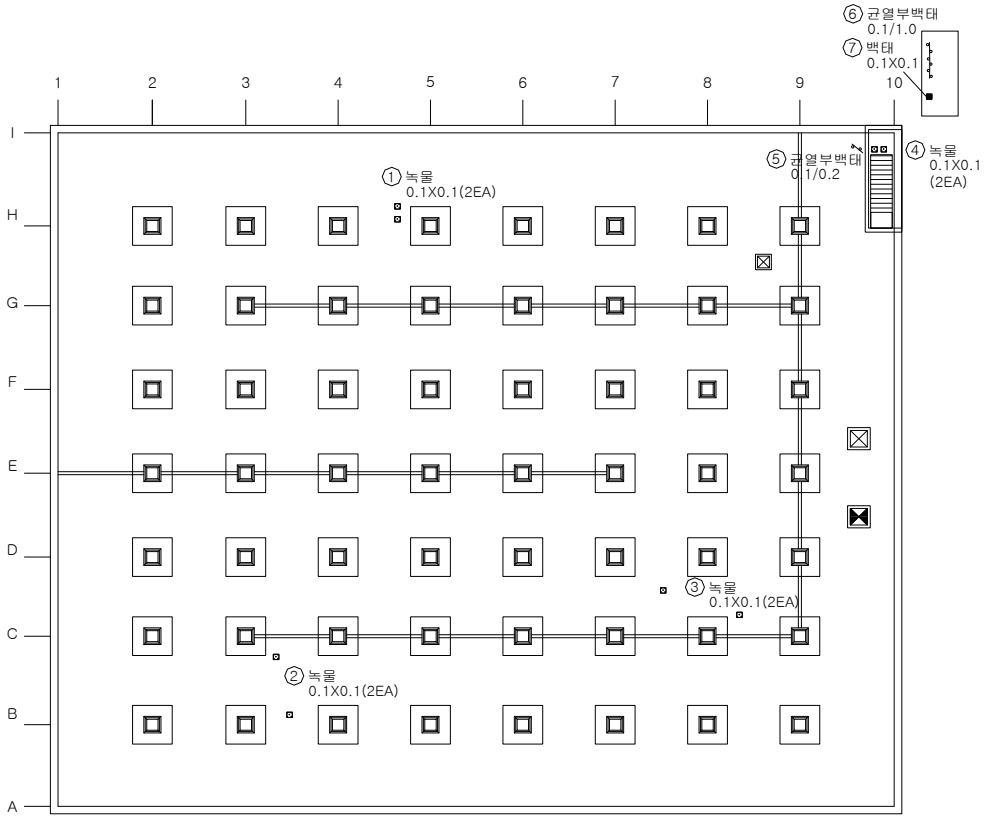
번호	조사항목	조사내용	손상(결함)정도	상태결과
1	균열(0.3mm미만)	균열(0.3mm미만)	면적 : 1.20m 개소 : 2개소	a
2	백태	백태	면적 : 0.01㎡ 개소 : 1개소	b
3	녹물	녹물	면적 : 0.08㎡ 개소 : 8개소	b
4				
5				
6				
7				
8				
9				
10				
특이사항	* 시설물의 안전 및 유지관리 실시 세부지침(상수도편) 상태평가항목에 대한 평가를 실시함.			
조사일자	2022. 11	조사자	이경재 외 21명

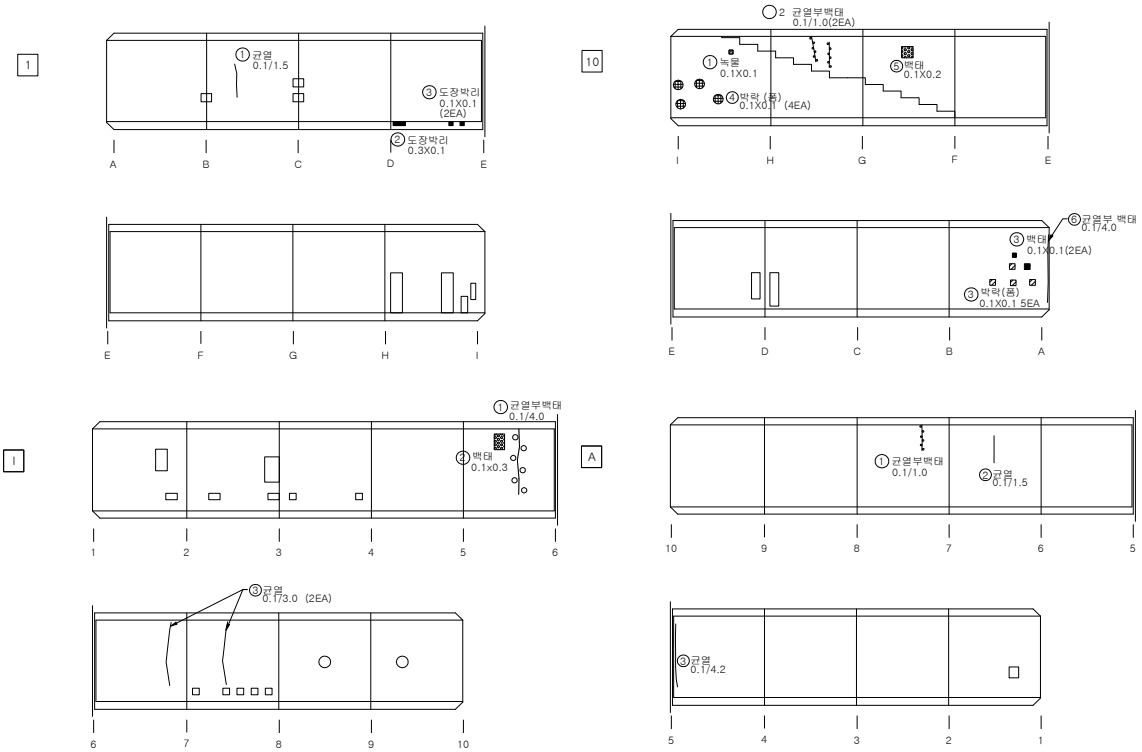
번호	조사항목	조사내용	손상(결함)정도	상태결과
1	균열(0.3mm미만)	균열(0.3mm미만)	면적 : 13.20m 개소 : 5개소	a
2	녹물	녹물	면적 : 0.02㎡ 개소 : 2개소	b
3	도장박리	도장박리	면적 : 0.05㎡ 개소 : 3개소	b
4	도장박락	도장박락	면적 : 0.09㎡ 개소 : 9개소	b
5	백태	백태	면적 : 0.05㎡ 개소 : 2개소	b
6	탄산화 잔여깊이	-	-	a
7				
8				
9				
10

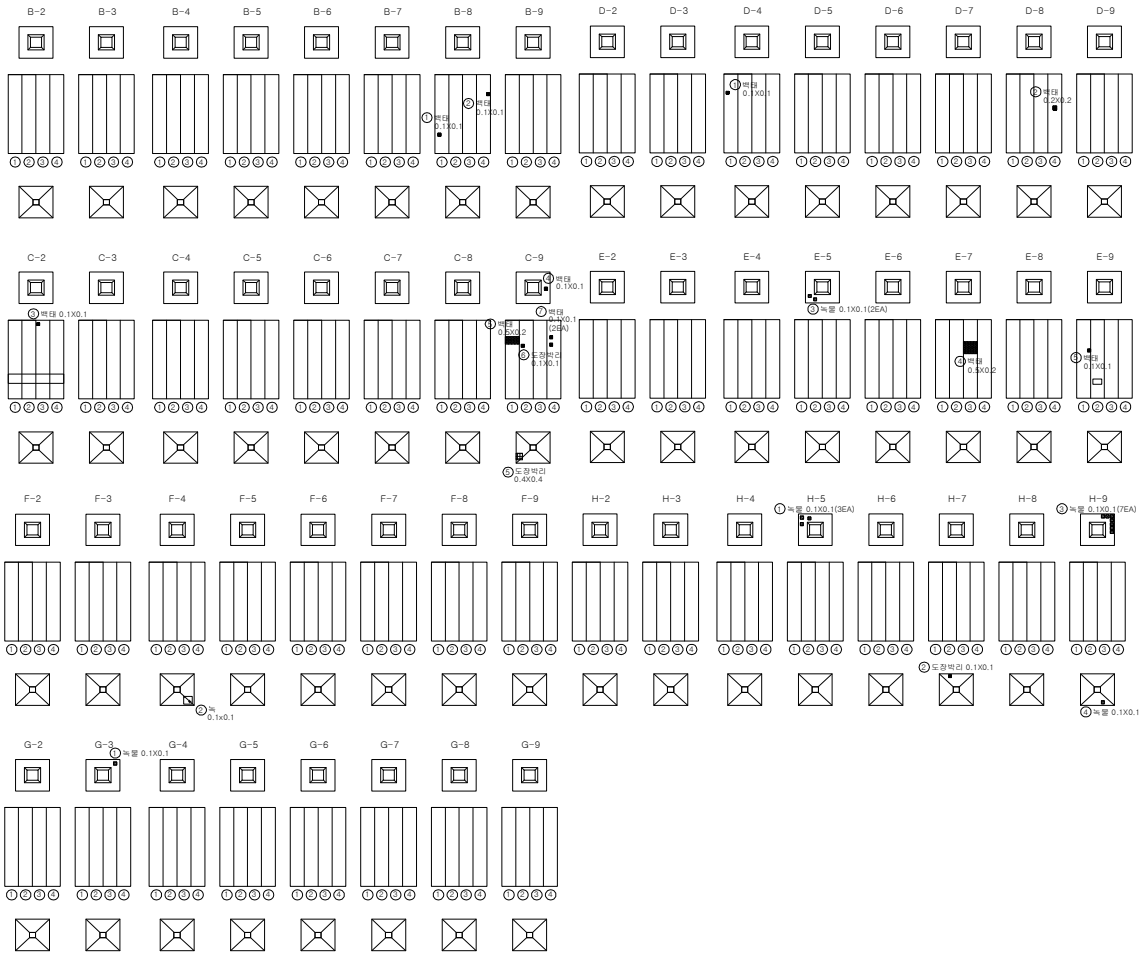
번호	조사항목	조사내용	손상(결함)정도	상태결과
1	녹물	녹물	면적 : 0.15㎡ 개소 : 15개소	b
2	도장박리	도장박리	면적 : 0.17㎡ 개소 : 2개소	b
3	백태	백태	면적 : 0.20㎡ 개소 : 8개소	b
4				
5				
6				
7				
8				
9				
10

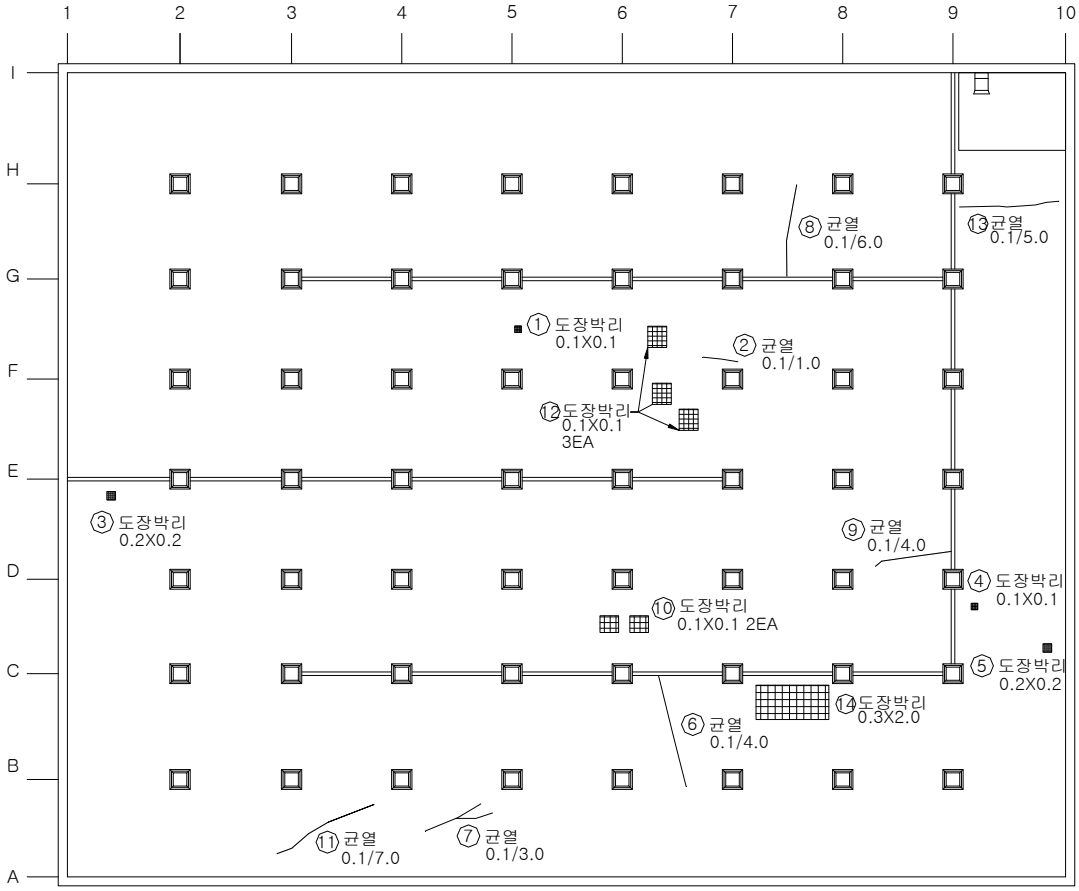
번호	조사항목	조사내용	손상(결함)정도	상태결과
1	균열(0.3mm미만)	균열(0.3mm미만)	면적 : 30.00m 개소 : 7개소	b
2	도장박리	도장박리	면적 : 0.75㎡ 개소 : 10개소	b
3				
4				
5				
6				
7				
8				
9				
10				
특이사항	* 시설물의 안전 및 유지관리 실시 세부지침(상수도편) 상태평가항목에 대한 평가를 실시함.			
조사일자	2022. 11	조사자	이경재 외 21명

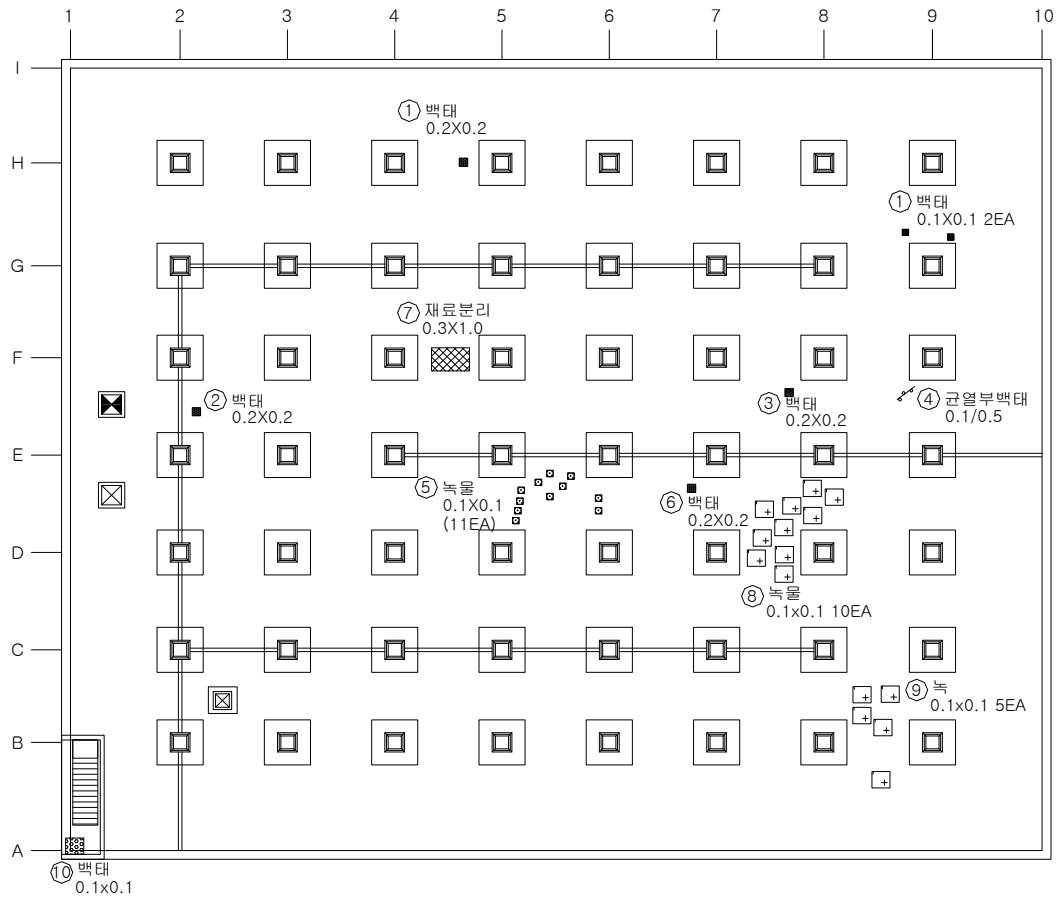
번호	조사항목	조사내용	손상(결함)정도	상태결과
1	균열(0.3mm미만)	균열(0.3mm미만)	면적 : 0.50m 개소 : 1개소	a
2	녹물	녹물	면적 : 0.26㎡ 개소 : 26개소	b
3	백태	백태	면적 : 0.14㎡ 개소 : 5개소	b
4	재료분리	재료분리	면적 : 0.30㎡ 개소 : 1개소	b
5				
6				
7				
8				
9				
10				
특이사항	* 시설물의 안전 및 유지관리 실시 세부지침(상수도편) 상태평가항목에 대한 평가를 실시함.			
조사일자	2022. 11	조사자	이경재 외 21명

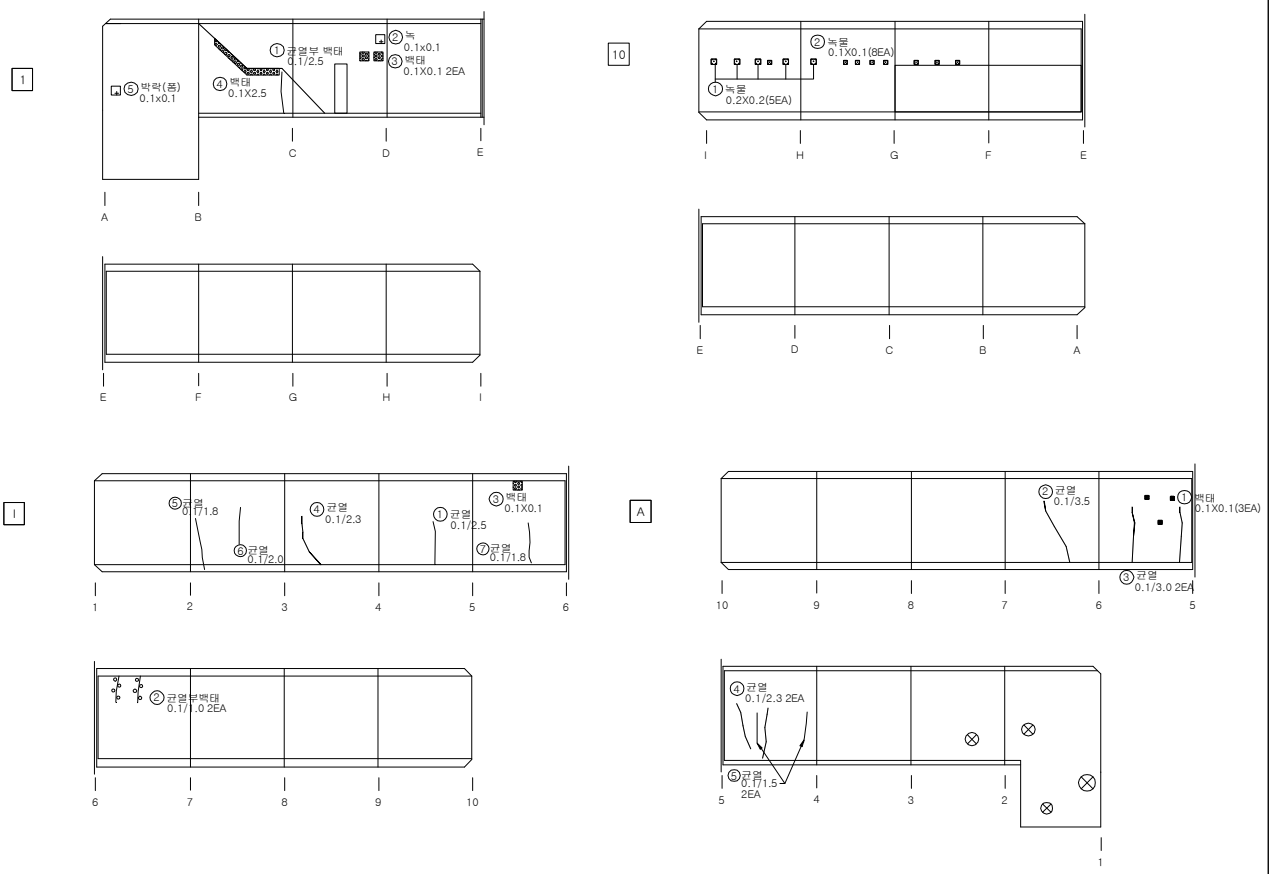
번호	조사항목	조사내용	손상(결함)정도	상태결과
1	균열(0.3mm미만)	균열(0.3mm미만)	면적 : 27.50m 개소 : 12개소	a
2	녹물	녹물	면적 : 0.29㎡ 개소 : 14개소	b
3	도장박락	도장박락	면적 : 0.01㎡ 개소 : 1개소	b
4	백태	백태	면적 : 0.31㎡ 개소 : 7개소	b
5	탄산화 잔여깊이	-	-	a
6				
7				
8				
9				
10				
특이사항	* 시설물의 안전 및 유지관리 실시 세부지침(상수도편) 상태평가항목에 대한 평가를 실시함.			
조사일자	2022. 11	조사자	이경재 외 21명

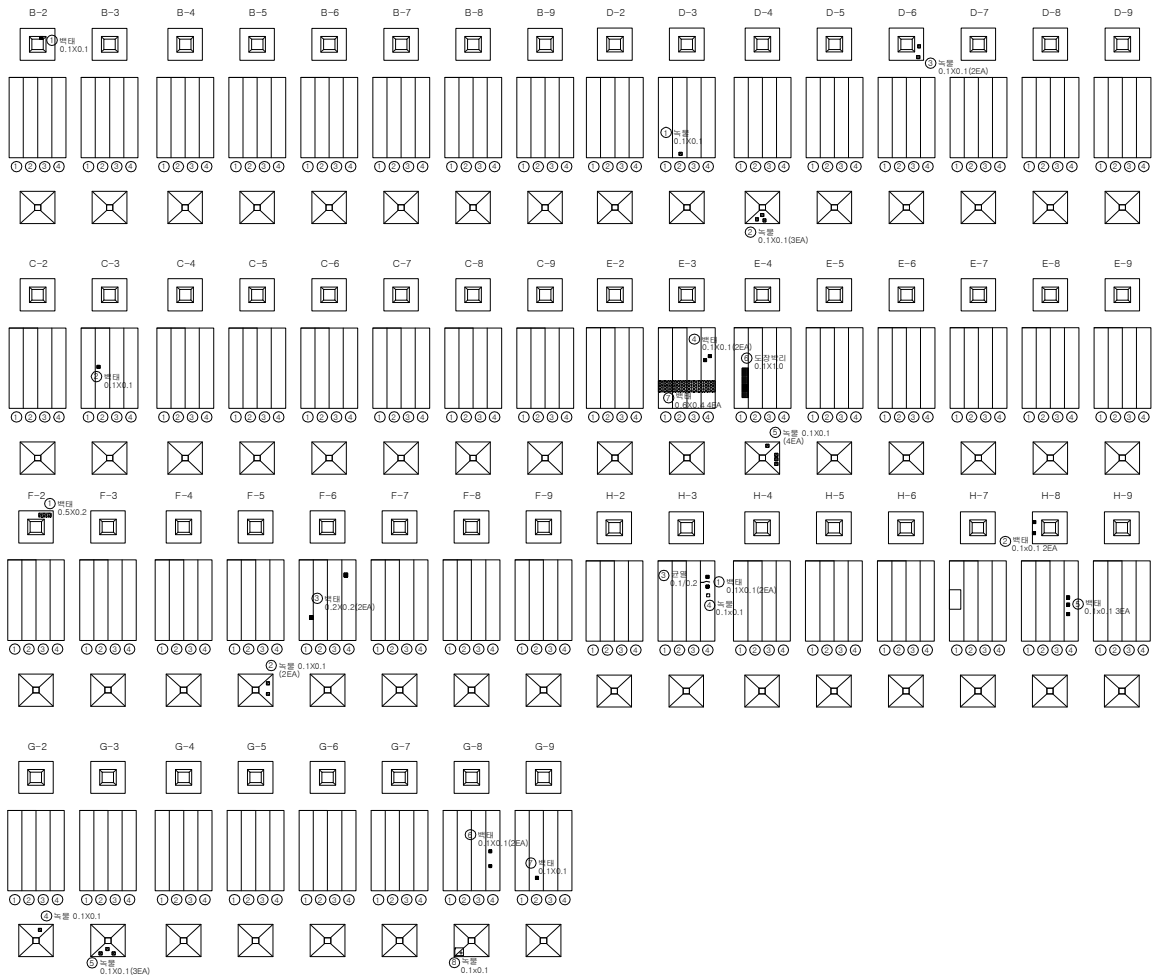
번호	조사항목	조사내용	손상(결함)정도	상태결과
1	균열(0.3mm미만)	균열(0.3mm미만)	면적 : 0.20m 개소 : 1개소	a
2	녹물	녹물	면적 : 0.18㎡ 개소 : 18개소	b
3	도장박리	도장박리	면적 : 0.10㎡ 개소 :1개소	b
4	백태	백태	면적 : 1.28㎡ 개소 : 21개소	b
5				
6				
7				
8				
9				
10				
특이사항	* 시설물의 안전 및 유지관리 실시 세부지침(상수도편) 상태평가항목에 대한 평가를 실시함.			
조사일자	2022. 11	조사자	이경재 외 21명

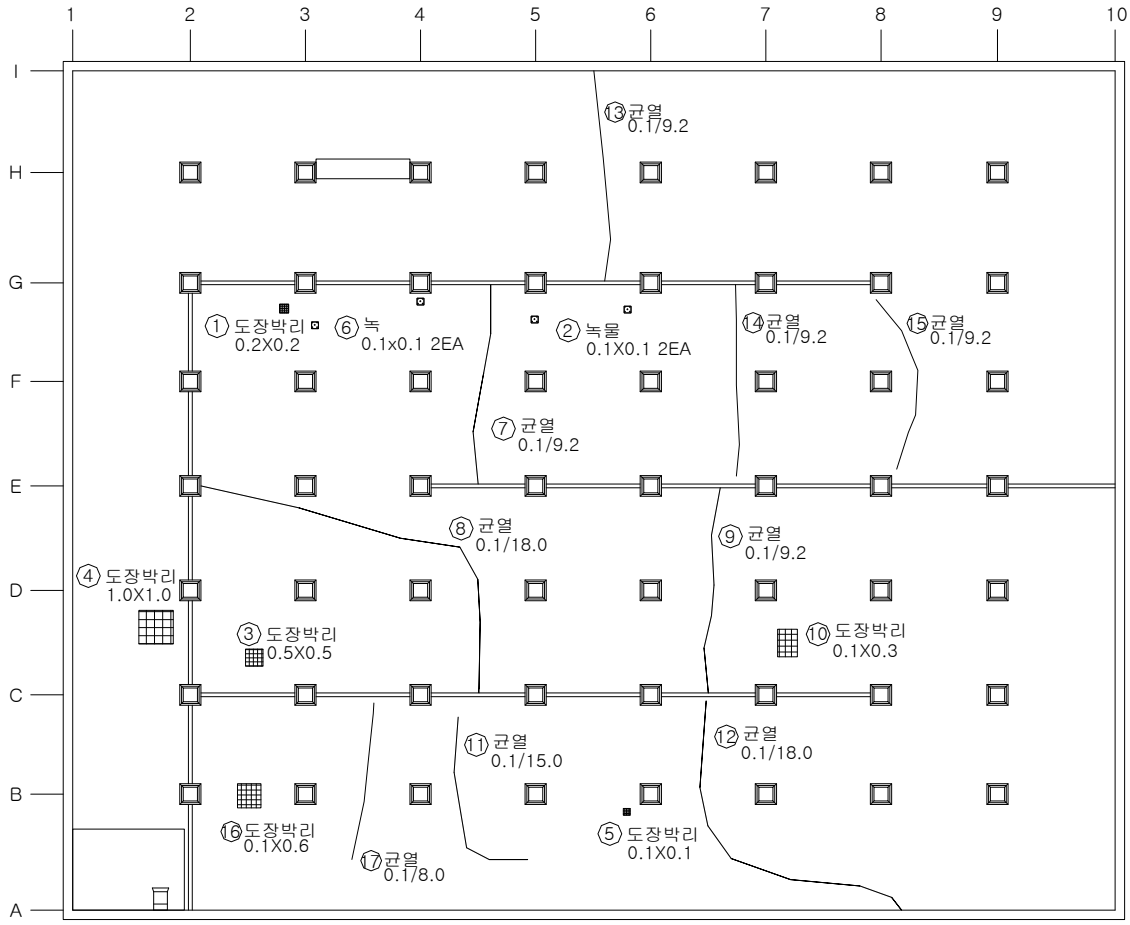
번호	조사항목	조사내용	손상(결함)정도	상태결과
1	균열(0.3mm미만)	균열(0.3mm미만)	면적 : 105.00m 개소 : 9개소	a
2	녹물	녹물	면적 : 0.03㎡ 개소 : 3개소	b
3	도장박리	도장박리	면적 : 2.39㎡ 개소 : 7개소	b
4				
5				
6				
7				
8				
9				
10				
특이사항	* 시설물의 안전 및 유지관리 실시 세부지침(상수도편) 상태평가항목에 대한 평가를 실시함.			
조사일자	2022. 11	조사자	이경재 외 21명

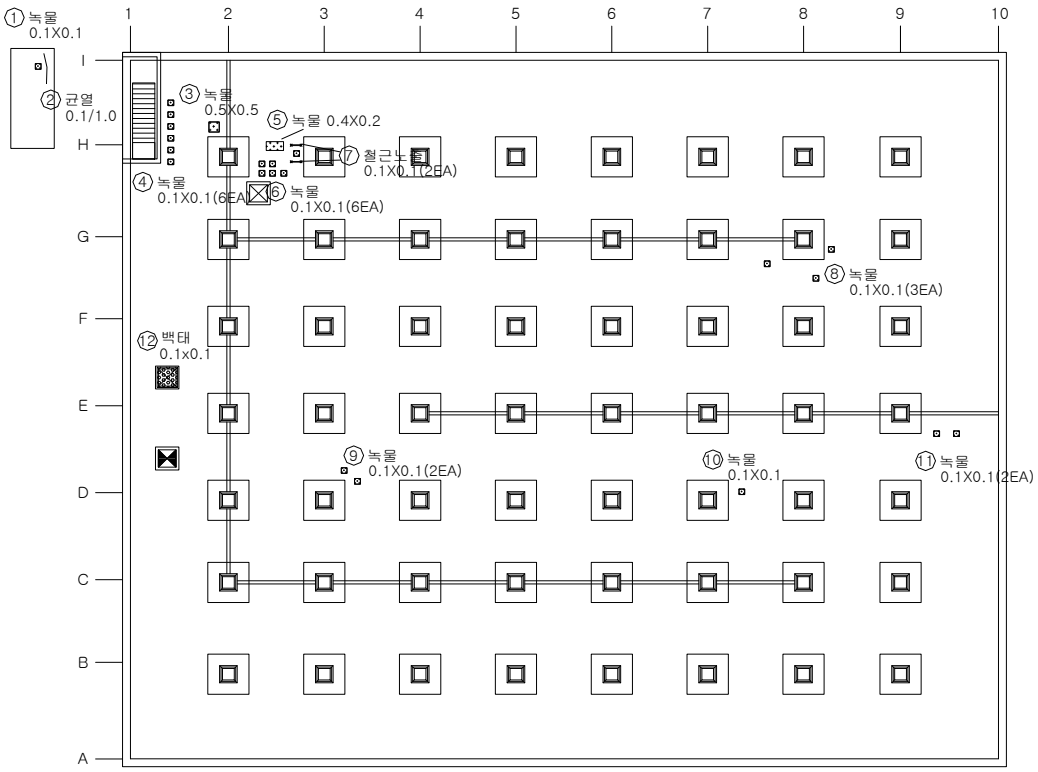
번호	조사항목	조사내용	손상(결함)정도	상태결과
1	균열(0.3mm미만)	균열(0.3mm미만)	면적 : 1.00m 개소 : 1개소	a
2	녹물	녹물	면적 : 0.54㎡ 개소 : 23개소	b
3	백태	백태	면적 : 0.01㎡ 개소 : 1개소	b
4	철근노출	철근노출	면적 : 0.02㎡ 개소 : 2개소	b
5				
6				
7				
8				
9				
10				
특이사항	* 시설물의 안전 및 유지관리 실시 세부지침(상수도편) 상태평가항목에 대한 평가를 실시함.			
조사일자	2022. 11	조사자	이경재 외 21명

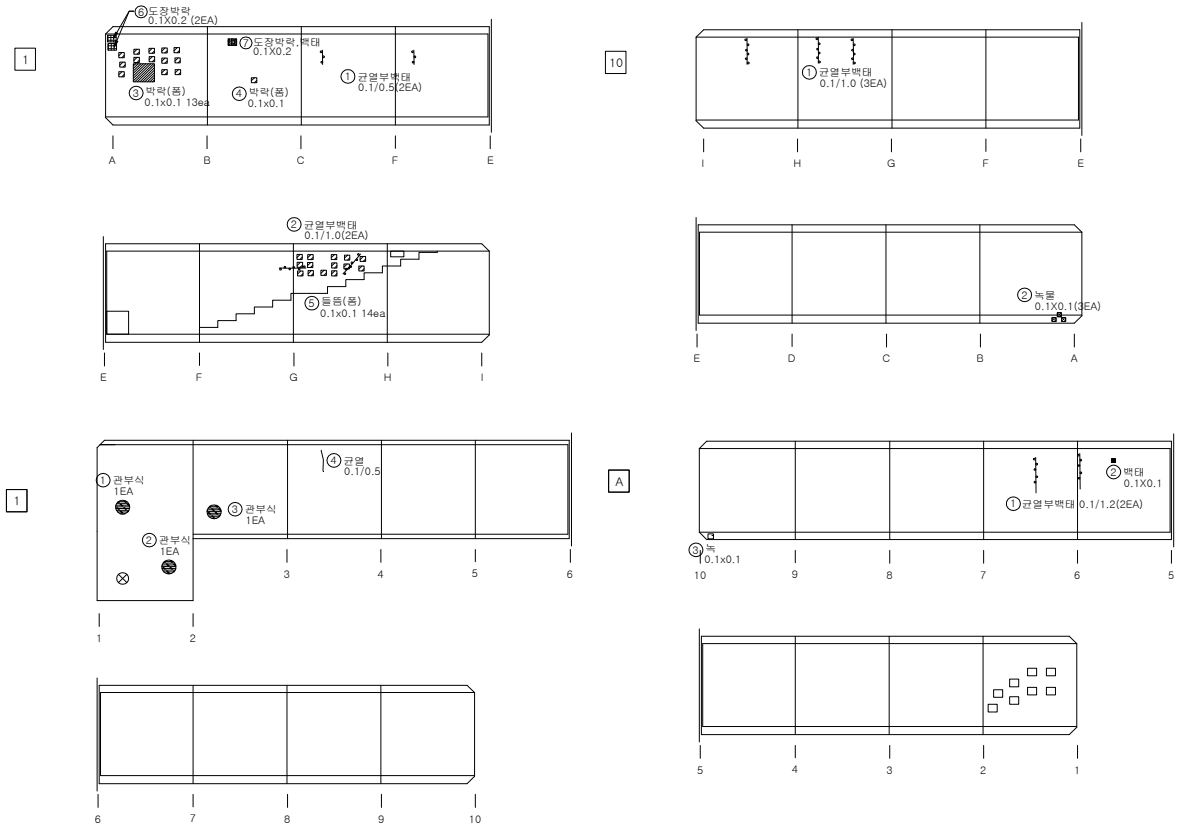
번호	조사항목	조사내용	손상(결함)정도	상태결과
1	균열(0.3mm미만)	균열(0.3mm미만)	면적 : 8.40㎡ 개소 : 9개소	a
2	녹물	녹물	면적 : 0.04㎡ 개소 : 4개소	b
3	도장박락	도장박락	면적 : 0.04㎡ 개소 : 2개소	b
4	도장박락,백태	도장박락,백태	면적 : 0.02㎡ 개소 : 1개소	b
5	백태	백태	면적 : 0.01㎡ 개소 : 1개소	b
6				
7				
8				
9				
10				
특이사항	* 시설물의 안전 및 유지관리 실시 세부지침(상수도편) 상태평가항목에 대한 평가를 실시함.			
조사일자	2022. 11	조사자	이경재 외 21명

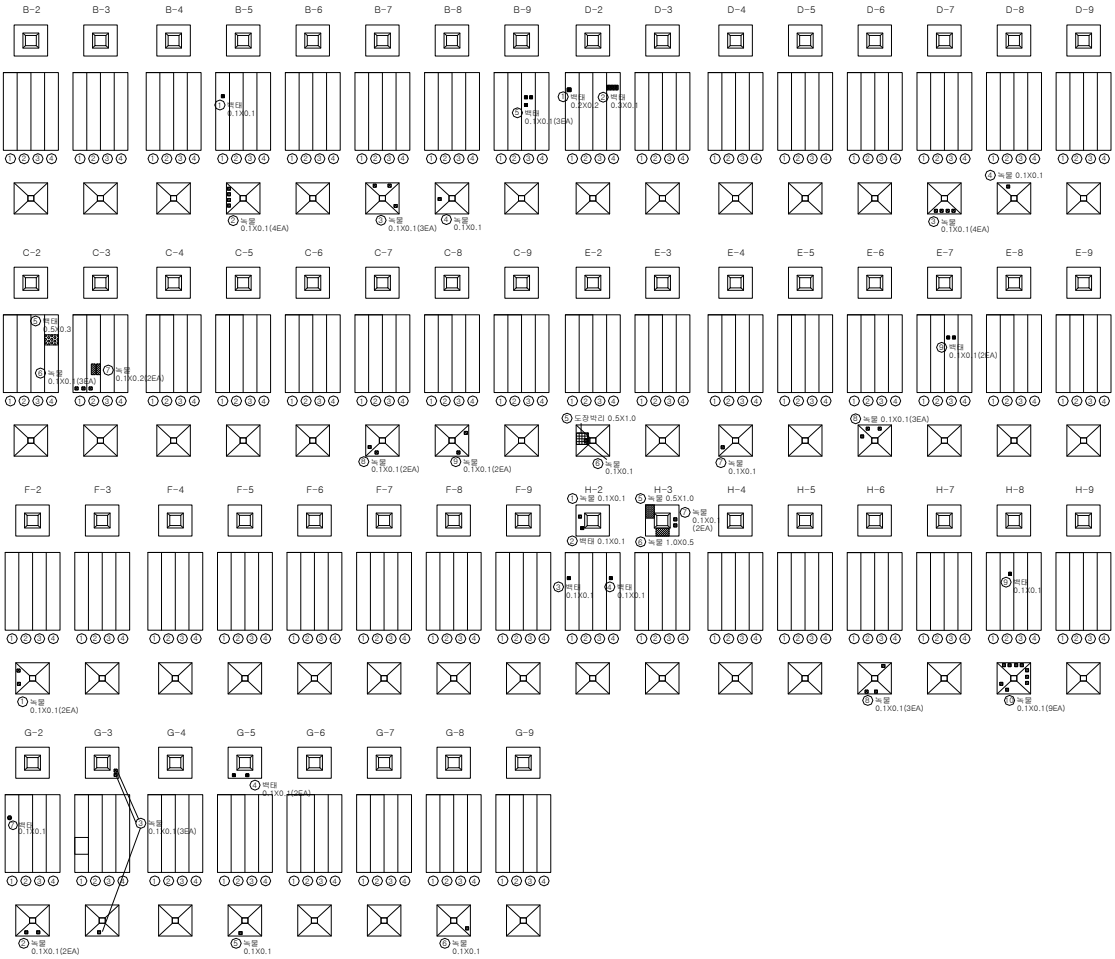
번호	조사항목	조사내용	손상(결함)정도	상태결과
1	녹물	녹물	면적 : 1.52㎡ 개소 : 53개소	b
2	도장박리	도장박리	면적 : 0.50㎡ 개소 : 1개소	b
3	백태	백태	면적 : 0.32㎡ 개소 : 13개소	b
4				
5				
6				
7				
8				
9				
10

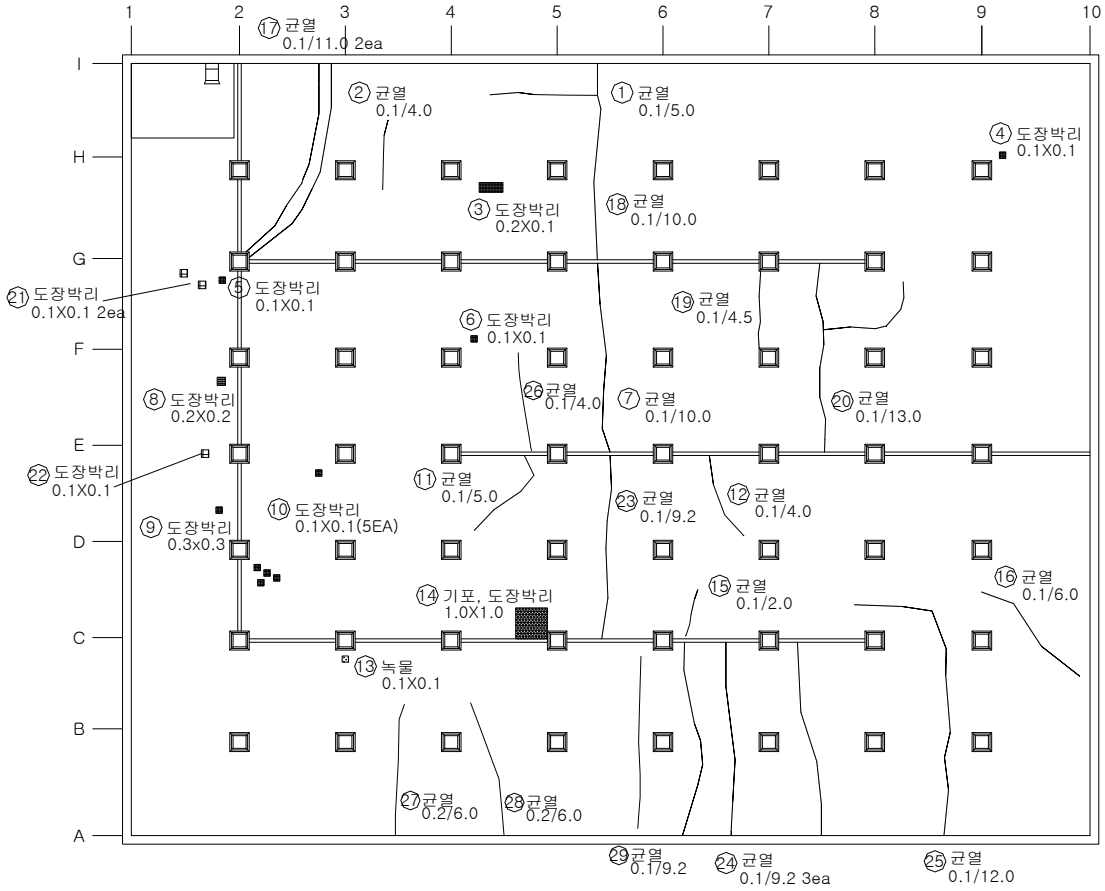
번호	조사항목	조사내용	손상(결함)정도	상태결과
1	균열(0.3mm미만)	균열(0.3mm미만)	면적 : 159.50m 개소 : 21개소	a
2	녹물	녹물	면적 : 0.01㎡ 개소 : 1개소	b
3	도장박리	도장박리	면적 : 0.25㎡ 개소 : 13개소	b
4	기포, 도장박리	기포, 도장박리	면적 : 1.00㎡ 개소 : 1개소	b
5				
6				
7				
8				
9				
10				
특이사항	* 시설물의 안전 및 유지관리 실시 세부지침(상수도편) 상태평가항목에 대한 평가를 실시함.			
조사일자	2022. 11	조사자	이경재 외 21명

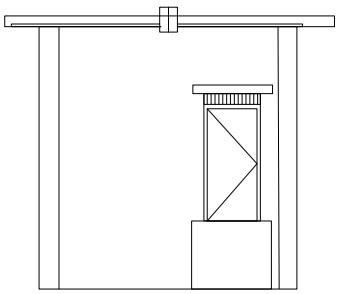
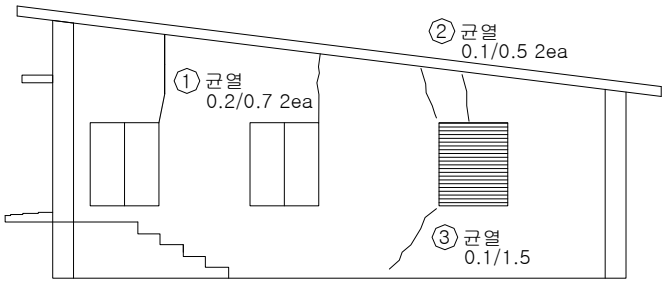
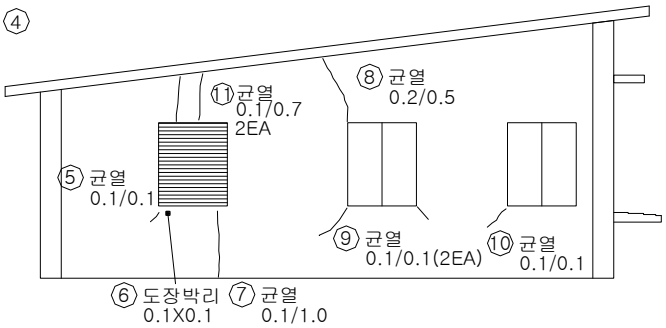
개별부재명 : 벽체	복합부재명 : 검수실 1,3지 내부	표번호
망도번호 : 047	개별시설물명 : 배수지	1-18

번호	조사항목	조사내용	손상(결함)정도	상태결과
1	균열(0.3mm미만)	균열(0.3mm미만)	면적 : 7.20m 개소 : 13개소	a
2	신축이음부 탈락	신축이음부 탈락	면적 : 3.00m 개소 : 1개소	b
3				
4				
5				
6				
7				
8				
9				
10

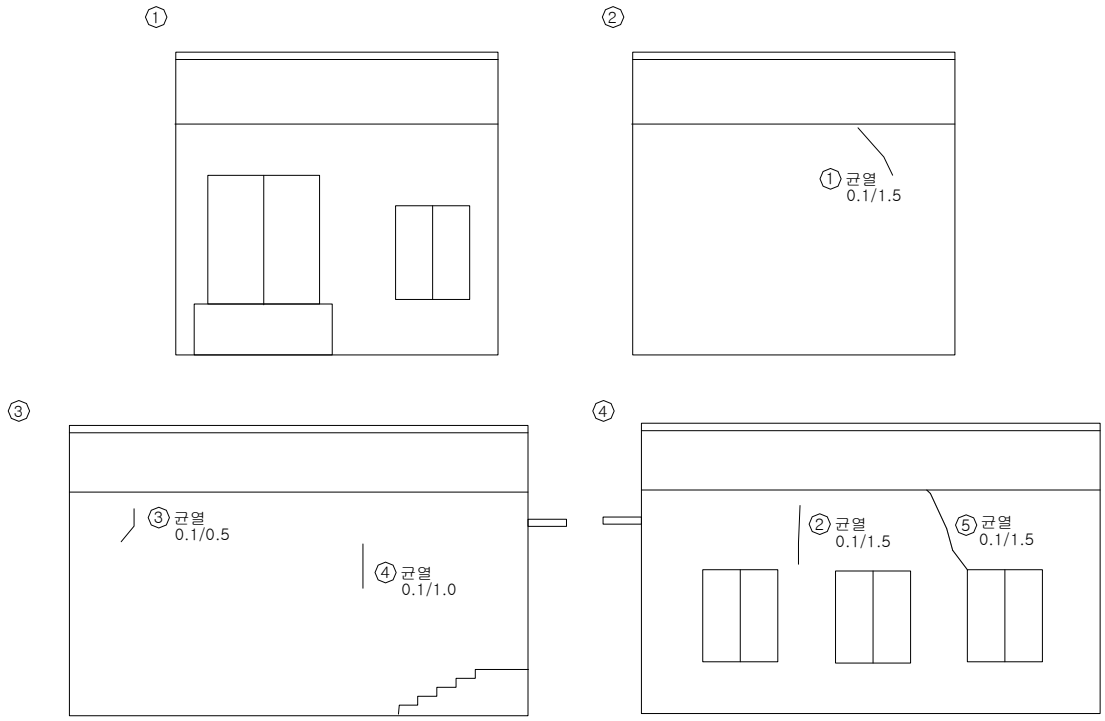
번호	조사항목	조사내용	손상(결함)정도	상태결과
1	균열(0.3mm미만)	균열(0.3mm미만)	면적 : 6.00m 개소 : 5개소	a
2				
3				
4				
5				
6				
7				
8				
9				
10

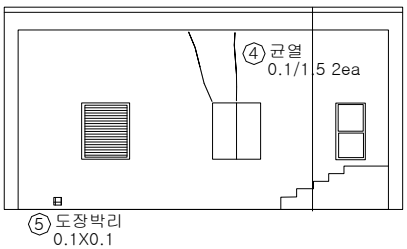
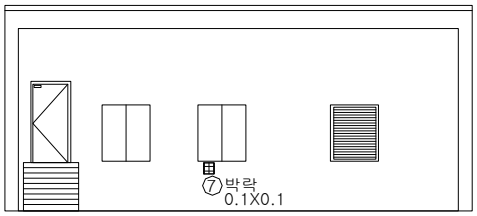
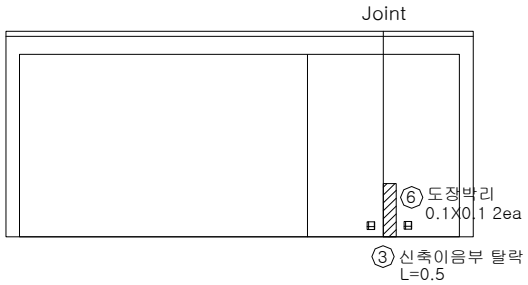
개별부재명 : 벽체	복합부재명 : 검수실 2,4지 내부	표번호
망도번호 : 049	개별시설물명 : 배수지	1-26

번호	조사항목	조사내용	손상(결함)정도	상태결과
1	균열(0.3mm미만)	균열(0.3mm미만)	면적 : 6.50m 개소 : 3개소	a
2	도장박리	도장박리	면적 : 0.03㎡ 개소 : 3개소	b
3	박락	박락	면적 : 0.01㎡ 개소 : 1개소	b
4	신축이음부 탈락	신축이음부 탈락	면적 : 2.00m 개소 : 3개소	b
5				
6				
7				
8				
9				
10				
특이사항	* 시설물의 안전 및 유지관리 실시 세부지침(상수도편) 상태평가항목에 대한 평가를 실시함.			
조사일자	2022. 11	조사자	이경재 외 21명

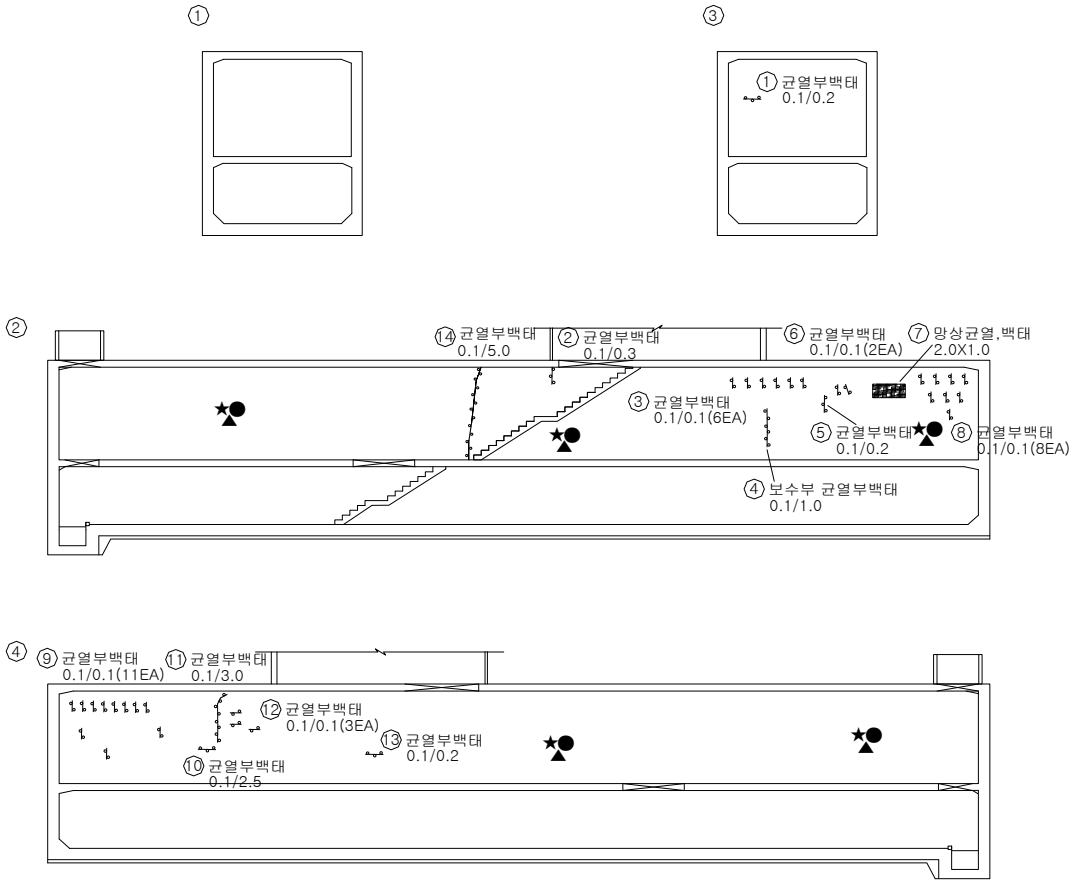
번호	조사항목	조사내용	손상(결함)정도	상태결과
1	균열(0.3mm미만)	균열(0.3mm미만)	면적 : 15.40m 개소 : 38개소	a
2	백태	백태	면적 : 2.00㎡ 개소 : 1개소	b
3	망상균열	망상균열	면적 : 2.00㎡ 개소 : 1개소	b
4	탄산화 잔여깊이	-	-	a
5				
6				
7				
8				
9				
10				
특이사항	* 시설물의 안전 및 유지관리 실시 세부지침(상수도편) 상태평가항목에 대한 평가를 실시함.			
조사일자	2022. 11	조사자	이경재 외 21명

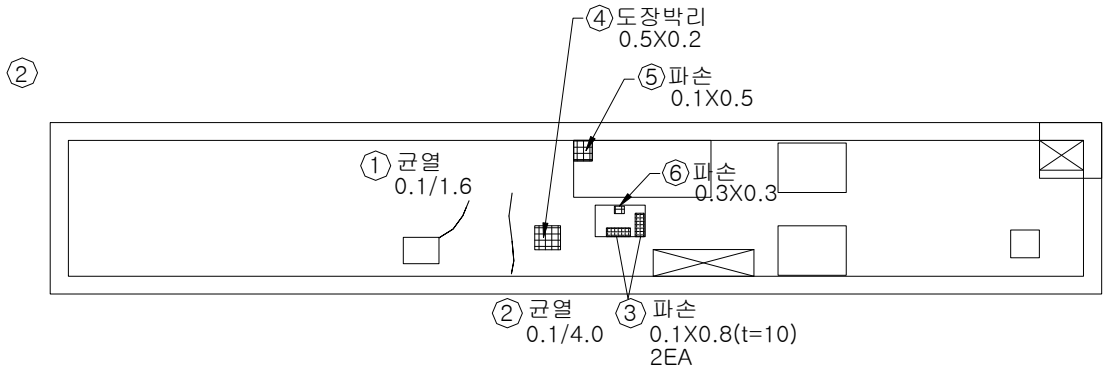
개별부재명 : 바닥슬래브	복합부재명 : 유입배관실	표번호
망도번호 : 043	개별시설물명 : 배수지	1-30

번호	조사항목	조사내용	손상(결함)정도	상태결과
1	균열(0.3mm미만)	균열(0.3mm미만)	면적 : 5.60m 개소 : 2개소	a
2	파손	파손	면적 : 0.30㎡ 개소 : 4개소	b
3	도장박리	도장박리	면적 : 0.10㎡ 개소 : 1개소	b
4				
5				
6				
7				
8				
9				
10				
특이사항	* 시설물의 안전 및 유지관리 실시 세부지침(상수도편) 상태평가항목에 대한 평가를 실시함.			
조사일자	2022. 11	조사자	이경재 외 21명

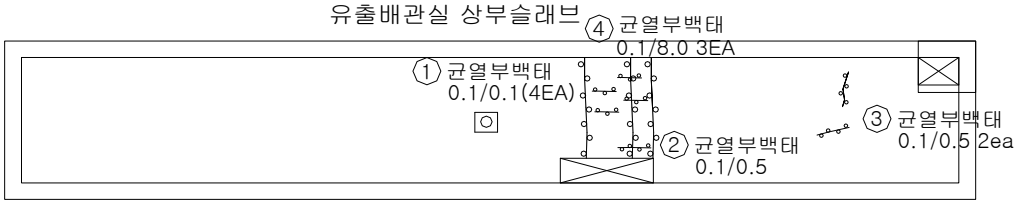
개별부재명 : 상부슬래브	복합부재명 : 유출배관실	표번호
망도번호 : 045	개별시설물명 : 배수지	1-31

번호	조사항목	조사내용	손상(결함)정도	상태결과
1	균열0.3mm미만	균열0.3mm미만	면적 : 25.9m 개소 : 10개소	a
2	백태	백태	면적 : 25.9m 개소 : 10개소	b
3				
4				
5				
6				
7				
8				
9				
10				
특이사항	* 시설물의 안전 및 유지관리 실시 세부지침(상수도편) 상태평가항목에 대한 평가를 실시함.			
조사일자	2022. 11	조사자	이경재 외 21명
