2022년 화성시 상수도시설물 안전점검 용역
정밀안전점검 부록(2)

2022. 12.

화성시 맑은물사업소

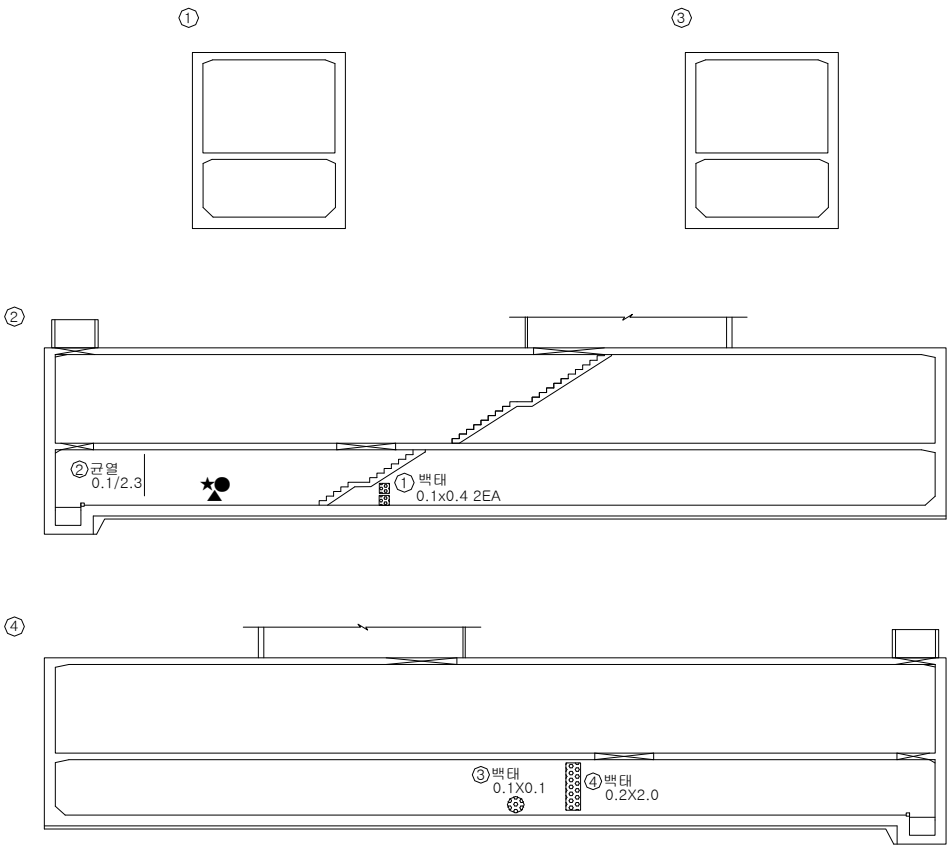
번호	조사항목	조사내용	손상(결함)정도	상태결과
1	균열(0.3mm미만)	균열(0.3mm미만)	면적 : 2.30m 개소 : 1개소	a
2	백태	백태	면적 : 0.49㎡ 개소 : 4개소	b
3				
4				
5				
6				
7				
8				
9				
10				
특이사항	* 시설물의 안전 및 유지관리 실시 세부지침(상수도편) 상태평가항목에 대한 평가를 실시함.			
조사일자	2022. 11	조사자	이경재 외 21명

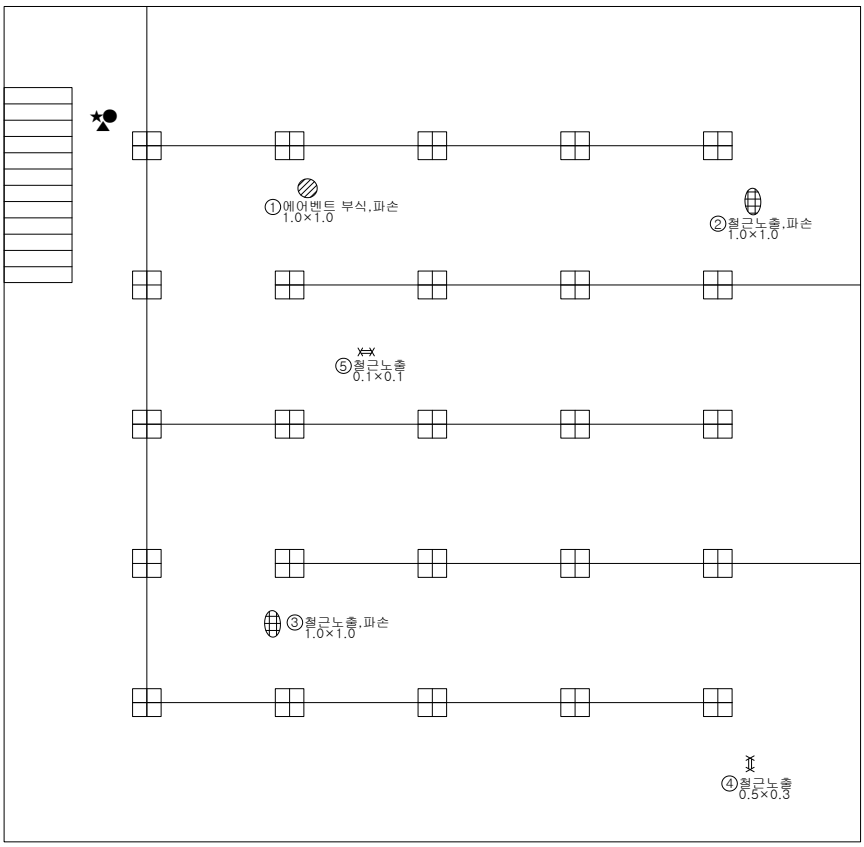
번호	조사항목	조사내용	손상(결함)정도	상태결과
1	에어밴트 부식,파손	균열(0.3mm미만)	면적 : 1.00㎡ 개소 : 1개소	b
2	철근노출	균열(0.3mm이상)	면적 : 0.16㎡ 개소 : 2개소	b
3	철근노출 및 파손	철근노출	면적 : 2.00㎡ 개소 : 2개소	b
4	탄산화깊이측정시험	-	-	a
5				
6				
7				
8				
9				
10				
특이사항	* 시설물의 안전 및 유지관리 실시 세부지침(상수도편) 상태평가항목에 대한 평가를 실시함.			
조사일자	2022. 11	조사자	이경재 외 21명

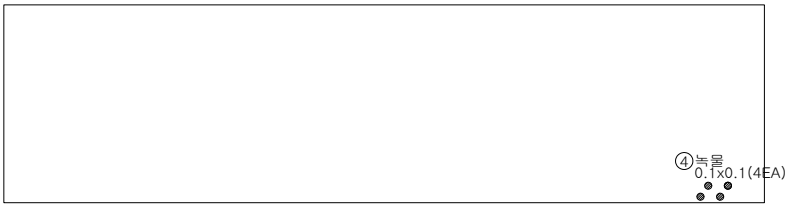
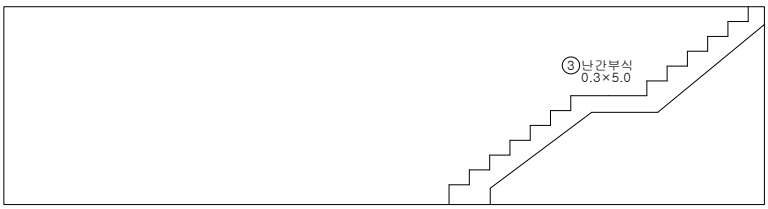
개별부재명 : 벽체	복합부재명 : 배수지#1	표번호
망도번호 : 003	개별시설물명 : 배수지	1-03

번호	조사항목	조사내용	손상(결함)정도	상태결과
1	녹물	녹물	면적 : 0.04㎡ 개소 : 4개소	b
2				
3				
4				
5				
6				
7				
8				
9				
10				
특이사항	* 시설물의 안전 및 유지관리 실시 세부지침(상수도편) 상태평가항목에 대한 평가를 실시함.			
조사일자	2022. 11	조사자	이경재 외 21명

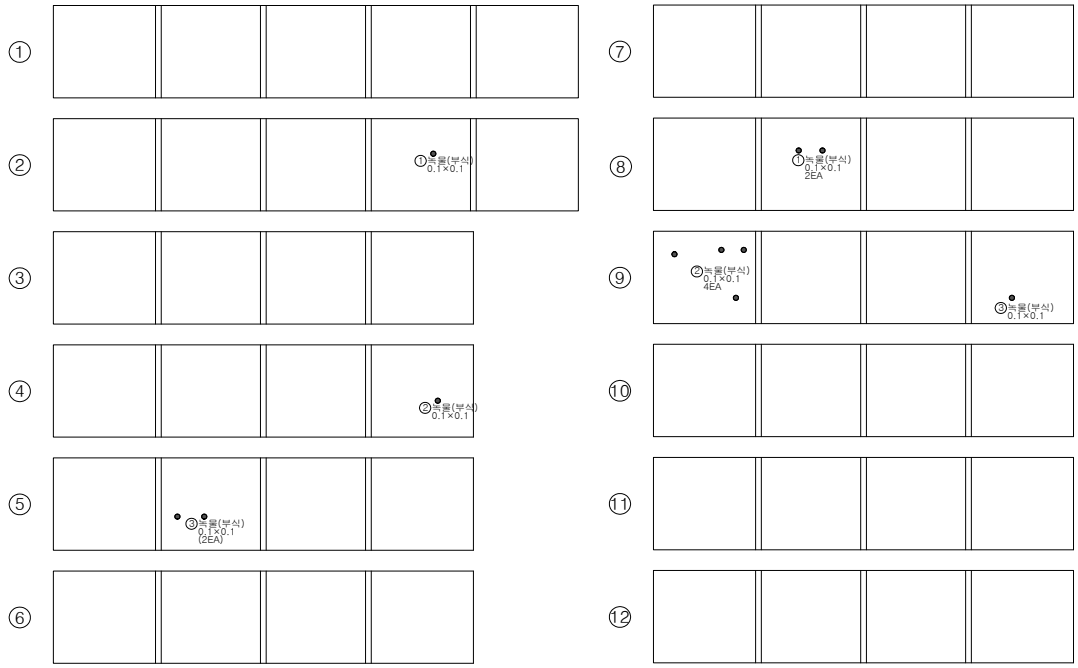
번호	조사항목	조사내용	손상(결함)정도	상태결과
1	녹물(부식)	녹물(부식)	면적 : 0.11㎡ 개소 : 11개소	b
2				
3				
4				
5				
6				
7				
8				
9				
10				
특이사항	* 시설물의 안전 및 유지관리 실시 세부지침(상수도편) 상태평가항목에 대한 평가를 실시함.			
조사일자	2022. 11	조사자	이경재 외 21명

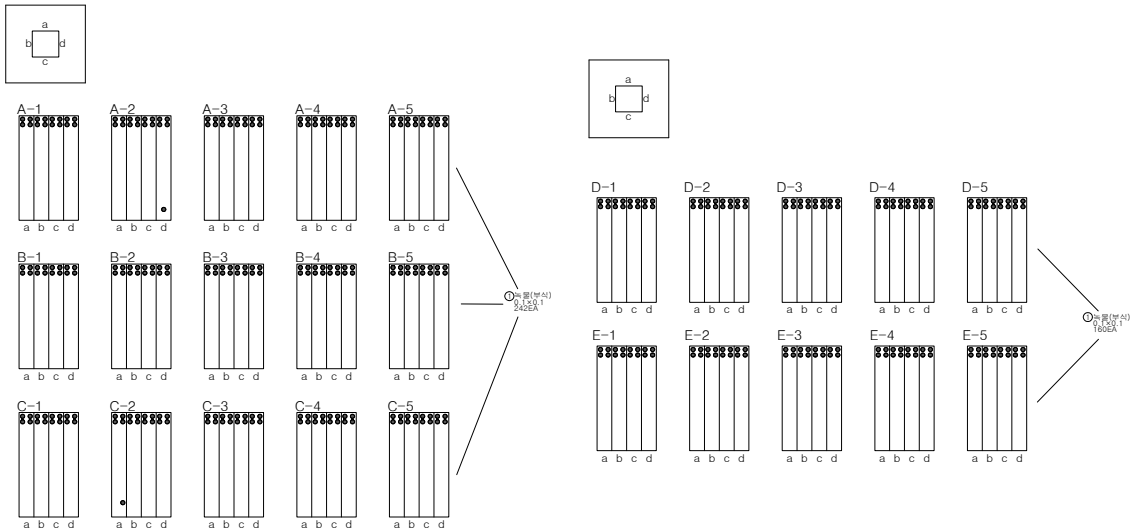
개별부재명 : 기둥	복합부재명 : 배수지#1	표번호
망도번호 : 006,007	개별시설물명 : 배수지	1-05

번호	조사항목	조사내용	손상(결함)정도	상태결과
1	녹물(부식)	녹물(부식)	면적 : 4.02㎡ 개소 : 402개소	b
2				
3				
4				
5				
6				
7				
8				
9				
10				
특이사항	* 시설물의 안전 및 유지관리 실시 세부지침(상수도편) 상태평가항목에 대한 평가를 실시함.			
조사일자	2022. 11	조사자	이경재 외 21명

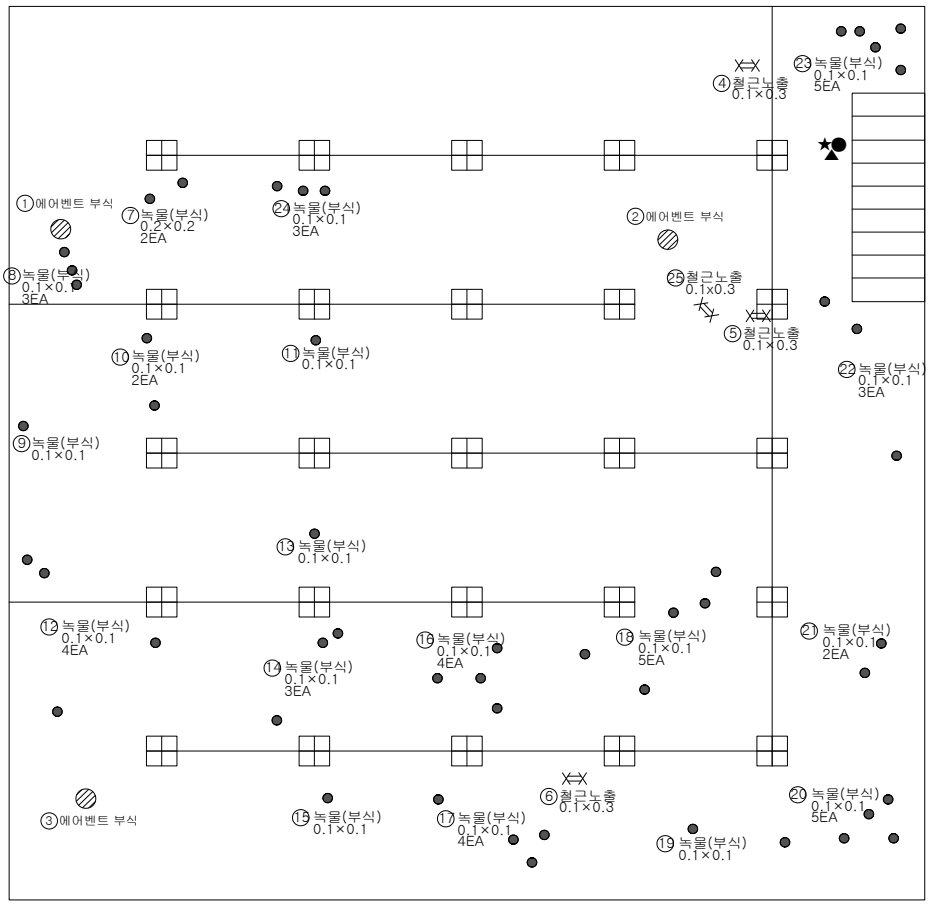
번호	조사항목	조사내용	손상(결함)정도	상태결과
1	녹물	녹물	면적 : 0.56 소 : 50개소	b
2	철근노출	철근노출	면적 : 0.12㎡ 개소 : 4개소	b
3	탄산화깊이측정시험	-	-	a
4				
5				
6				
7				
8				
9				
10				
특이사항	* 시설물의 안전 및 유지관리 실시 세부지침(상수도편) 상태평가항목에 대한 평가를 실시함.			
조사일자	2022. 11	조사자	이경재 외 21명

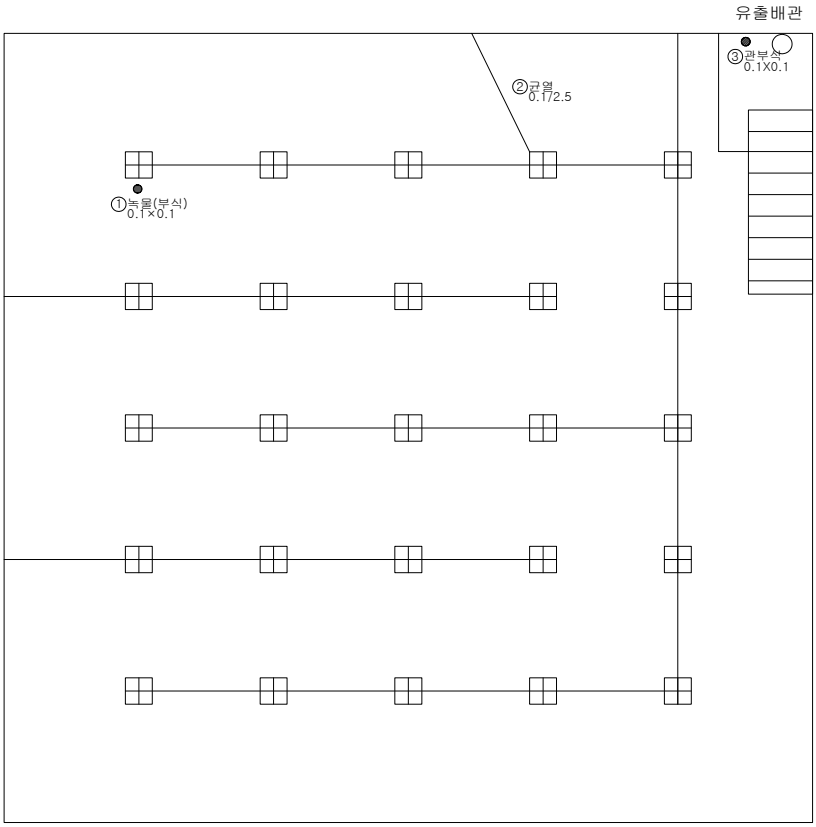
개별부재명 : 하부슬래브	복합부재명 : 배수지#2	표번호
망도번호 : 009	개별시설물명 : 배수지	1-07

번호	조사항목	조사내용	손상(결함)정도	상태결과
1	균열(0.3mm미만)	균열(0.3mm미만)	면적 : 2.50m 개소 : 1개소	a
2	녹물(부식)	녹물(부식)	면적 : 0.01㎡ 개소 : 1개소	b
3				
4				
5				
6				
7				
8				
9				
10

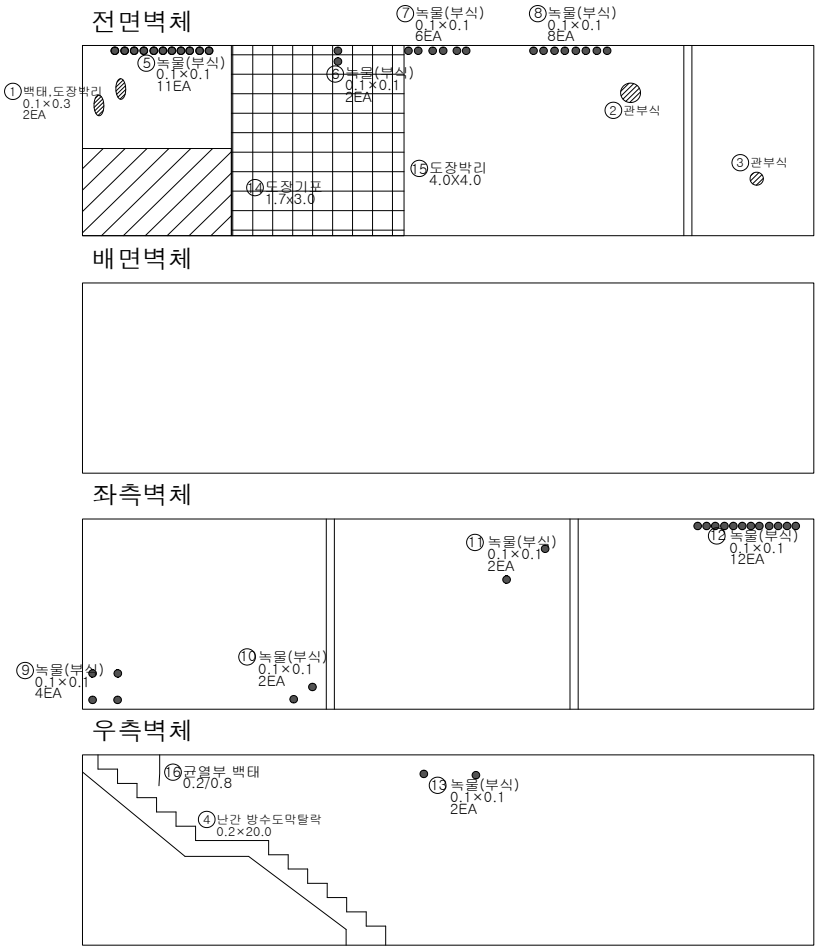
번호	조사항목	조사내용	손상(결함)정도	상태결과
1	균열부 백태	균열부 백태	면적 : 0.80m 개소 : 1개소	b
2	녹물	녹물	면적 : 0.49㎡ 개소 : 49개소	b
3	백태,도장박리	백태,도장박리	면적 : 0.06㎡ 개소 : 2개소	b
4				
5				
6				
7				
8				
9				
10				
특이사항	* 시설물의 안전 및 유지관리 실시 세부지침(상수도편) 상태평가항목에 대한 평가를 실시함.			
조사일자	2022. 11	조사자	이경재 외 21명

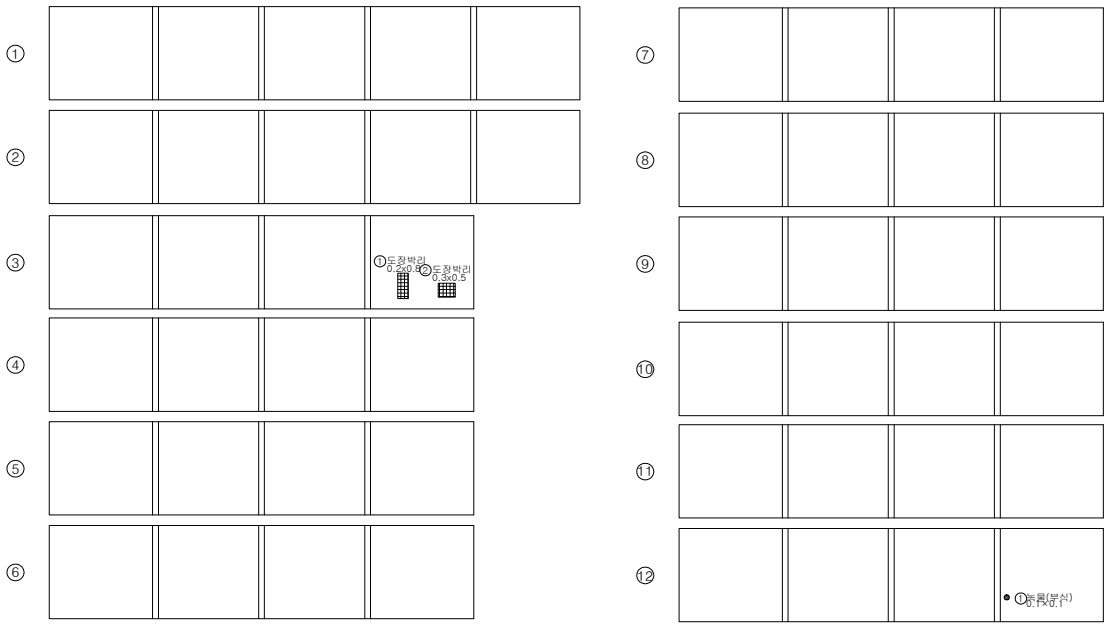
개별부재명 : 도류벽	복합부재명 : 배수지#2	표번호
망도번호 : 011,012	개별시설물명 : 배수지	1-09

번호	조사항목	조사내용	손상(결함)정도	상태결과
1	녹물(부식)	녹물(부식)	면적 : 0.01㎡ 개소 : 1개소	b
2	도장박리	도장박리	면적 : 0.31㎡ 개소 : 2개소	b
3				
4				
5				
6				
7				
8				
9				
10				
특이사항	* 시설물의 안전 및 유지관리 실시 세부지침(상수도편) 상태평가항목에 대한 평가를 실시함.			
조사일자	2022. 11	조사자	이경재 외 21명

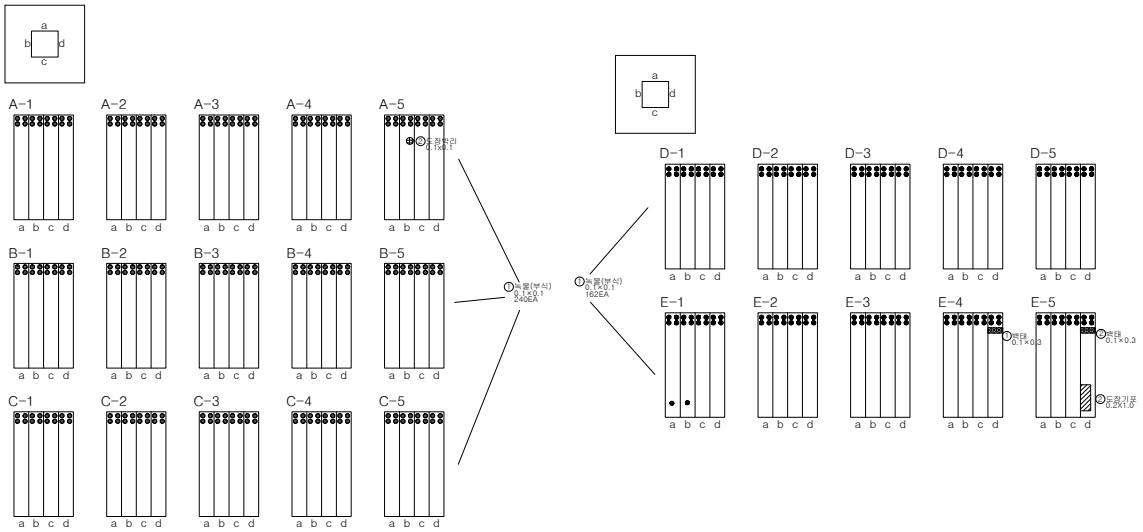
개별부재명 : 기둥	복합부재명 : 배수지#2	표번호
망도번호 : 013,014	개별시설물명 : 배수지	1-10

번호	조사항목	조사내용	손상(결함)정도	상태결과
1	녹물(부식)	녹물(부식)	면적 : 4.02㎡ 개소 : 402개소	b
2				
3				
4				
5				
6				
7				
8				
9				
10				
특이사항	* 시설물의 안전 및 유지관리 실시 세부지침(상수도편) 상태평가항목에 대한 평가를 실시함.			
조사일자	2022. 11	조사자	이경재 외 21명

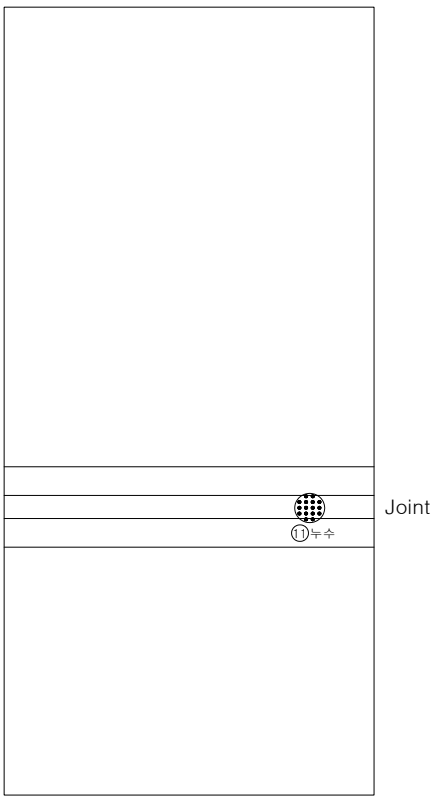
개별부재명 : 상부슬래브	복합부재명 : 유입배관실	표번호
망도번호 : 018	개별시설물명 : 배수지	1-11

번호	조사항목	조사내용	손상(결함)정도	상태결과
1	누수	누수	면적 : 1.00개소 개소 : 1개소	b
2				
3				
4				
5				
6				
7				
8				
9				
10				
특이사항	* 시설물의 안전 및 유지관리 실시 세부지침(상수도편) 상태평가항목에 대한 평가를 실시함.			
조사일자	2022. 11	조사자	이경재 외 21명

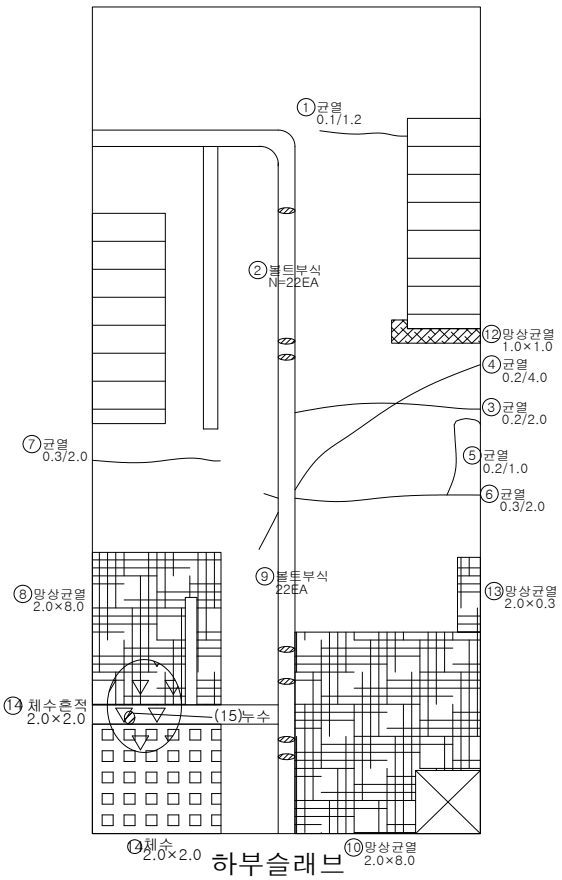
개별부재명 : 하부슬래브	복합부재명 : 유입배관실	표번호
망도번호 : 018	개별시설물명 : 배수지	1-12

번호	조사항목	조사내용	손상(결함)정도	상태결과
1	균열(0.3mm미만)	균열(0.3mm미만)	면적 : 7.60m 개소 : 3개소	a
2	균열(0.3mm이상)	균열(0.3mm이상)	면적 : 4.00m 개소 : 2개소	b
3	망상균열	망상균열	면적 : 33.60㎡ 개소 : 4개소	b
4				
5				
6				
7				
8				
9				
10				
특이사항	* 시설물의 안전 및 유지관리 실시 세부지침(상수도편) 상태평가항목에 대한 평가를 실시함.			
조사일자	2022. 11	조사자	이경재 외 21명

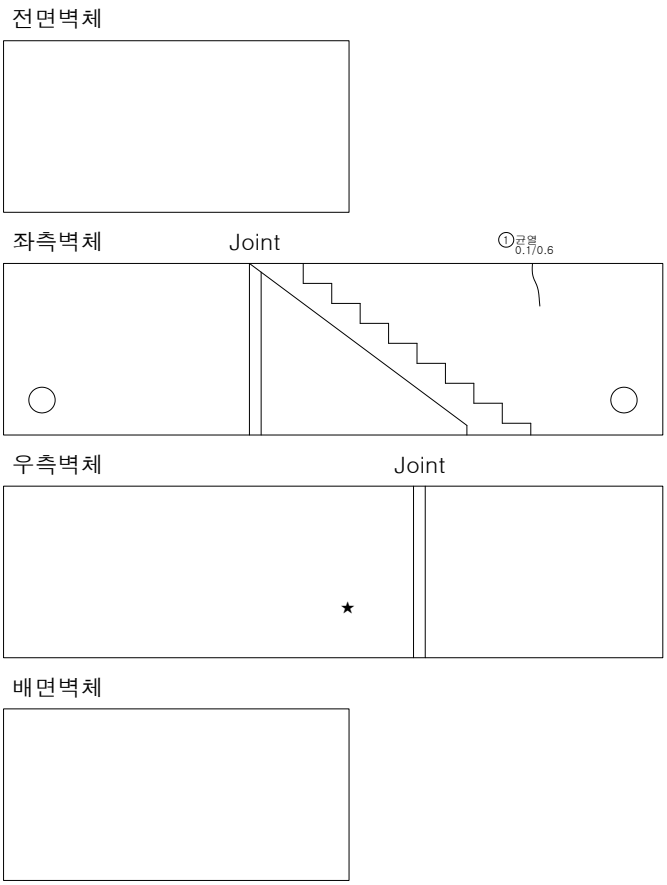
개별부재명 : 벽체	복합부재명 : 유입배관실	표번호
망도번호 : 019	개별시설물명 : 배수지	1-13

번호	조사항목	조사내용	손상(결함)정도	상태결과
1	균열(0.3mm미만)	균열(0.3mm미만)	면적 : 0.60m 개소 : 1개소	a
2				
3				
4				
5				
6				
7				
8				
9				
10

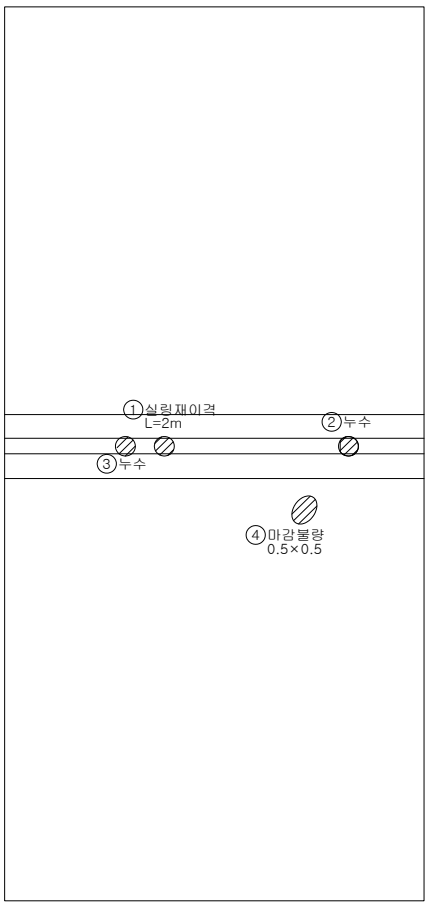
개별부재명 : 상부슬래브	복합부재명 : 유출배관실	표번호
망도번호 : 020	개별시설물명 : 배수지	1-14

번호	조사항목	조사내용	손상(결함)정도	상태결과
1	누수	누수	면적 : 2개소 개소 : 2개소	b
2				
3				
4				
5				
6				
7				
8				
9				
10				
특이사항	* 시설물의 안전 및 유지관리 실시 세부지침(상수도편) 상태평가항목에 대한 평가를 실시함.			
조사일자	2022. 11	조사자	이경재 외 21명

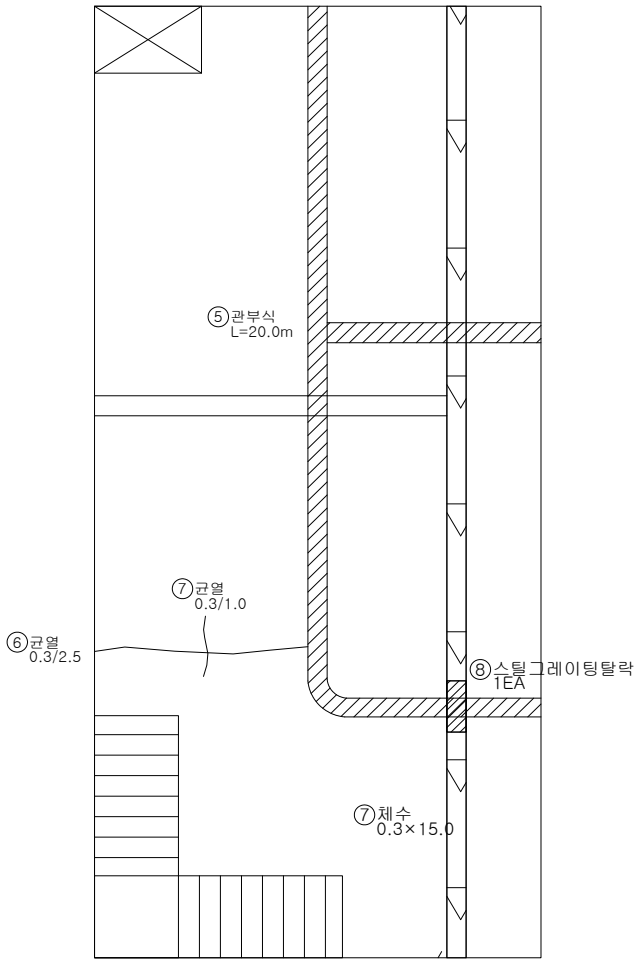
개별부재명 : 하부슬래브	복합부재명 : 유출배관실	표번호
망도번호 : 020	개별시설물명 : 배수지	1-15

번호	조사항목	조사내용	손상(결함)정도	상태결과
1	균열(0.3mm이상)	균열(0.3mm이상)	면적 : 3.50m 개소 : 2개소	b
2				
3				
4				
5				
6				
7				
8				
9				
10				
특이사항	* 시설물의 안전 및 유지관리 실시 세부지침(상수도편) 상태평가항목에 대한 평가를 실시함.			
조사일자	2022. 11	조사자	이경재 외 21명

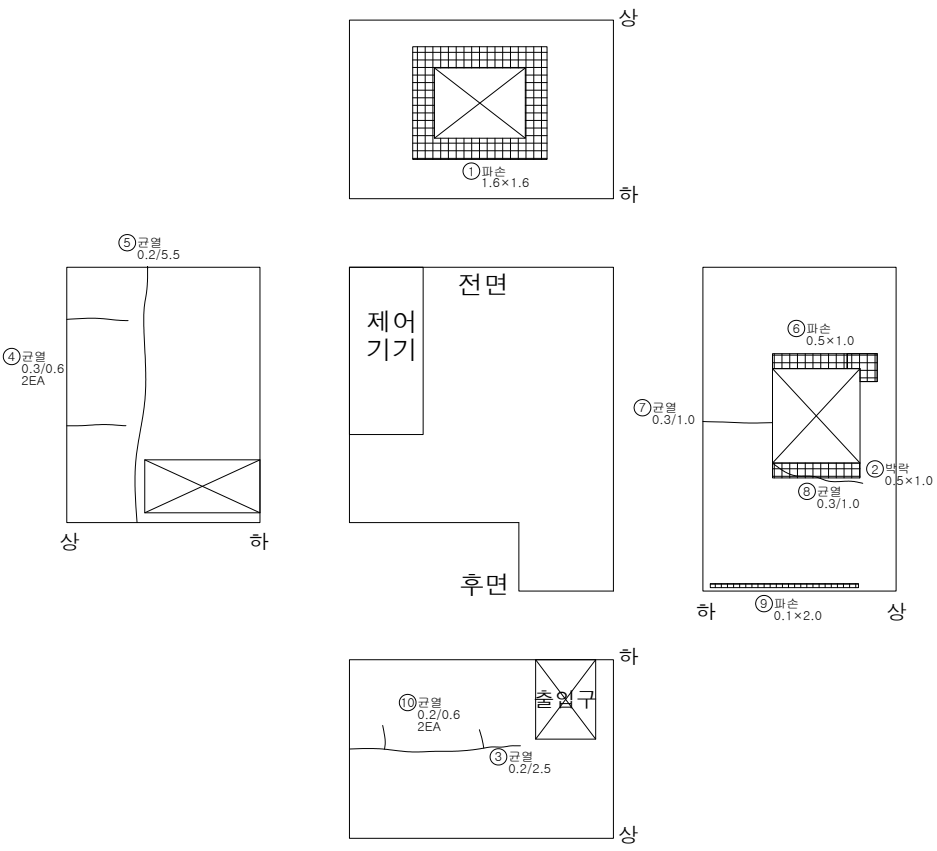
번호	조사항목	조사내용	손상(결함)정도	상태결과
1	균열(0.3mm미만)	균열(0.3mm미만)	면적 : 9.20m 개소 : 4개소	a
2	균열(0.3mm이상)	균열(0.3mm이상)	면적 : 3.20m개소 : 4개소	b
3	박락	박락	면적 : 0.50㎡ 개소 : 1개소	b
4	파손	파손	면적 : 3.26㎡ 개소 : 3개소	b
5				
6				
7				
8				
9				
10				
특이사항	* 시설물의 안전 및 유지관리 실시 세부지침(상수도편) 상태평가항목에 대한 평가를 실시함.			
조사일자	2022. 11	조사자	이경재 외 21명

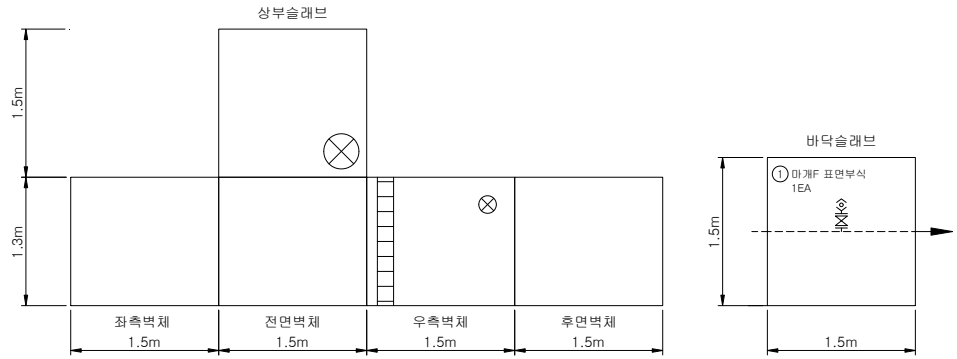
•뚜껑형식 : 원형(D766)	•환기구 : 유	•방식점검함(T/B) : 무
•침수깊이(m) : 0.0	•출입구(상태) : 증고없음	•수압탭 및 수압계 : 유
•배관 및 밸브 누수 : 무	•콘크리트 강도(MPa) :	•탄산화 깊이(mm) :
•철근배근 상태 :	•관 두께(mm) :	•도장 두께(mm) :
•밸브실 규격(m) : 내부(B1.5×L1.5×H1.3), 출입구높이(0.5)		
•밸브Type(mm) : AV(급속일체형, 150)		
•조사내용 - 구조물 상태양호 - 밸브 상태양호, 마개F 경미한 전면부식 - 수압계 작동상태 양호 - 환기구, 사다리, 에어벤트 상태양호

번호	손상(결함) 종류	조사 내용	손상(결함) 정도	평가
1	구조물 상태	상태양호		a
2	관로부식	마개F 표면부식	경미한 전면부식	b
3	밸브손상	상태양호		
4				
검토 내용	- 마개F 표면부식 : 도장보수(철재류)

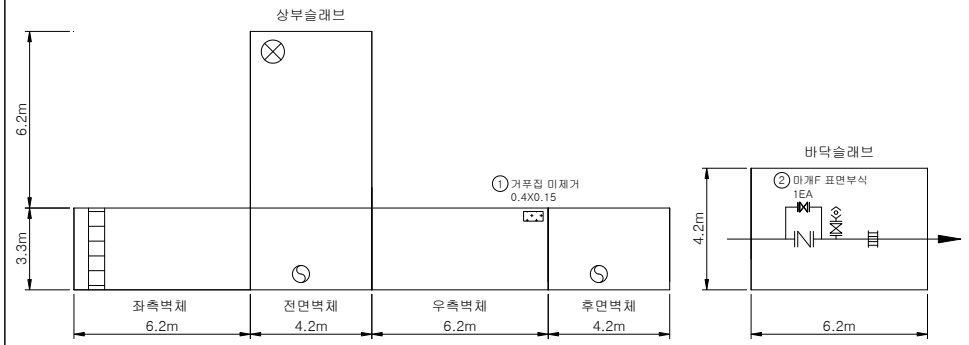
•뚜껑형식 : 원형(D766)	•환기구 : 유	•방식점검함(T/B) : 무
•침수깊이(m) : 0.0	•출입구(상태) : 증고없음	•수압탭 및 수압계 : 유
•배관 및 밸브 누수 : 무	•콘크리트 강도(MPa) :	•탄산화 깊이(mm) :
•철근배근 상태 :	•관 두께(mm) :	•도장 두께(mm) :
•밸브실 규격(m) : 내부(B4.2×L6.2×H3.1), 출입구높이(0.8), 관 상단고(1.3), 매설깊이(2.1)		
•밸브Type(mm) : BFV(1000), AV(급속일체형, 150), 부관 SV(200), 신축관(텔레스코픽, 1000)		
•조사내용 - 상부슬래브 거푸집 미제거(0.4m×0.15m) - 배관 및 밸브 상태양호, 마개F 경미한 전면부식 - 수압계 작동상태 양호 - 환기구, 사다리, 점검로, 에어벤트 상태양호

번호	손상(결함) 종류	조사 내용	손상(결함) 정도	평가
1	구조물 상태	상태양호		a
2	관로부식	마개F 표면부식	경미한 전면부식	b
3	밸브손상	상태양호		a
4				
검토내용	- 마개F 표면부식 : 도장보수(철재류)

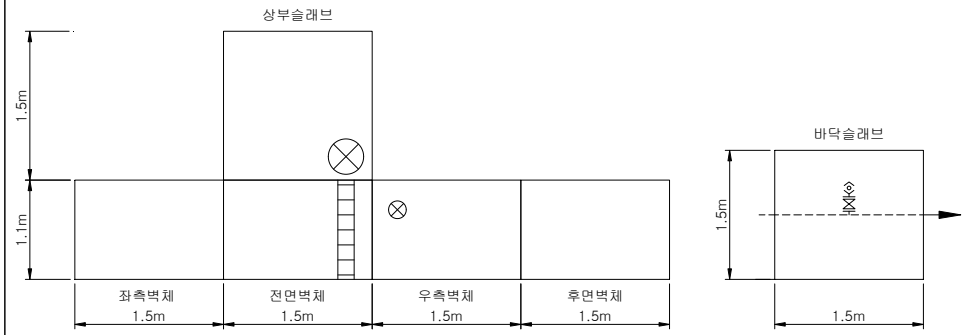
•뚜껑형식 : 원형(D766)	•환기구 : 유	•방식점검함(T/B) : 무
•침수깊이(m) : 1.3	•출입구(상태) : 증고없음	•수압탭 및 수압계 : 유
•배관 및 밸브 누수 : 무	•콘크리트 강도(MPa) :	•탄산화 깊이(mm) :
•철근배근 상태 :	•관 두께(mm) :	•도장 두께(mm) :
•밸브실 규격(m) : 내부(B1.5×L1.5×H1.1), 출입구높이(0.5)		
•밸브Type(mm) : AV(급속일체형, 150)		
•조사내용 - 구조물 상태양호 - 밸브 상태양호 - 수압계 작동상태 불량 - 환기구, 사다리, 에어벤트 상태양호

번호	손상(결함) 종류	조사 내용	손상(결함) 정도	평가
1	구조물 상태	상태양호		a
2	밸브손상	상태양호		a
3				
4				
검토내용	- 수압계 작동상태 불량 : 수압계 정비

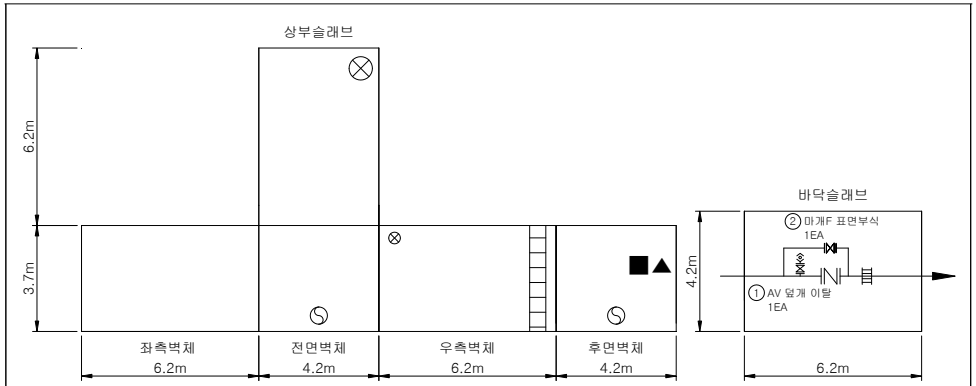
번호	손상(결함) 종류	조사 내용	손상(결함) 정도	평가
1	구조물 상태	상태양호		a
2	관로부식	마개F 표면부식	경미한 전면부식	b
3	밸브손상	상태양호		a
4	탄산화 잔여깊이	후면벽체 : 78.3mm	30mm이상	a
검토내용	- 마개F 표면부식 : 도장보수(철재류)

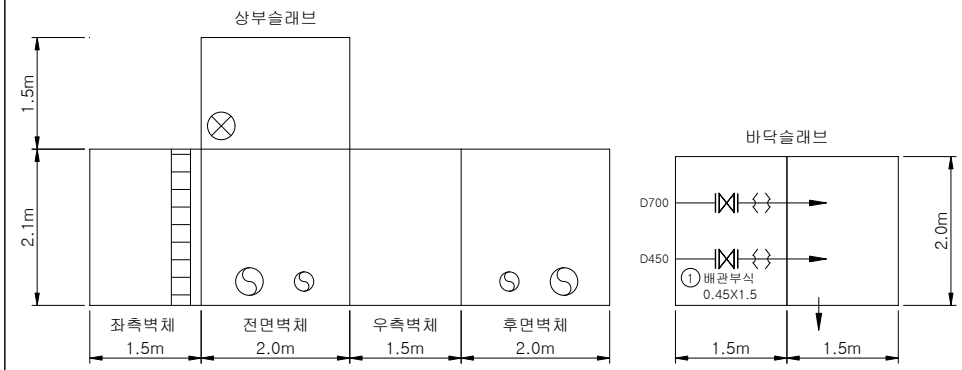
•뚜껑형식 : 원형(D766)	•환기구 : 무	•방식점검함(T/B) : 무
•침수깊이(m) : 1.0	•출입구(상태) : 증고없음	•수압탭 및 수압계 : 무
•배관 및 밸브 누수 : 무	•콘크리트 강도(MPa) :	•탄산화 깊이(mm) :
•철근배근 상태 :	•관 두께(mm) :	•도장 두께(mm) :
•밸브실 규격(m) : 내부(B2.0×L1.5×H2.1), 출입구높이(0.5)		
•밸브Type(mm) : SV(200)		
•조사내용 - 구조물 상태양호, 배수실 상태양호 - 배관 경미한 전면부식, 밸브 상태양호, 관 접속부 상태양호 - 밸브 받침 콘크리트 상태양호 - 토출관, 배출수역, 사다리 상태양호

번호	손상(결함) 종류	조사 내용	손상(결함) 정도	평가
1	구조물 상태	상태양호		a
2	관로부식	배관 표면부식	경미한 전면부식	b
3	밸브손상	상태양호		a
4				
검토내용	- 배관 표면부식 : 도장보수(철재류)

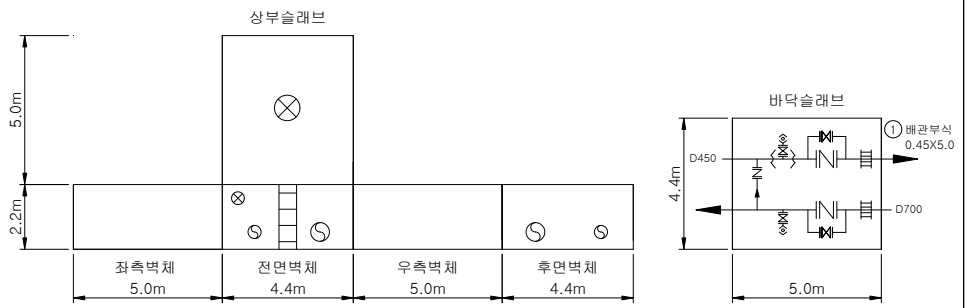
•뚜껑형식 : 원형(D766)	•환기구 : 유	•방식점검함(T/B) : 무
•침수깊이(m) : 1.0	•출입구(상태) : 증고없음	•수압탭 및 수압계 : 유
•배관 및 밸브 누수 : 무	•콘크리트 강도(MPa) :	•탄산화 깊이(mm) :
•철근배근 상태 :	•관 두께(mm) :	•도장 두께(mm) :
•밸브실 규격(m) : 내부(B4.4×L5.0×H2.2), 출입구높이(1.2), 관 상단고(1.0), 매설깊이(2.2)		
•밸브Type(mm) : BFV(450), AV(급속일체형, 80), 부관 SV(100), 신축관(텔레스코픽, 450)		
•조사내용 - 내부 철재 구조물, 구조물 상태양호 - 배관 심화된 전면부식, 밸브 상태양호, 관 접속부 상태양호 - 밸브 받침 콘크리트 미설치, 수압계 작동상태 불량 - 환기구, 사다리, 에어벤트 상태양호

번호	손상(결함) 종류	조사 내용	손상(결함) 정도	평가
1	구조물 상태	상태양호		a
2	관로부식	배관 표면부식	심화된 전면부식	c
3	밸브손상	상태양호		a
4				
검토내용	- 배관 표면부식 : 도장보수(철재류)

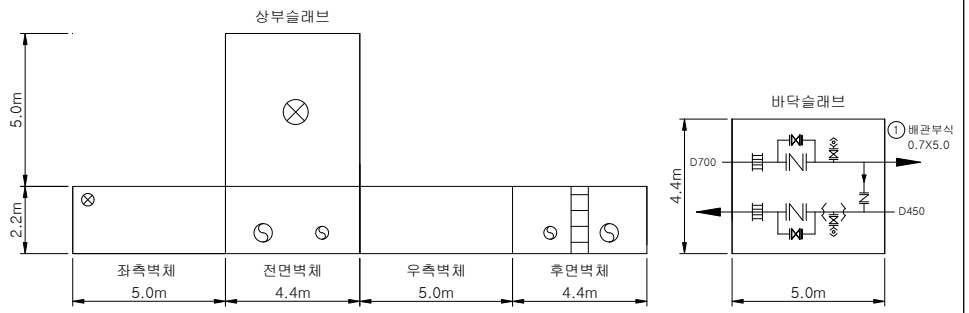
•뚜껑형식 : 원형(D766)	•환기구 : 유	•방식점검함(T/B) : 무
•침수깊이(m) : 1.0	•출입구(상태) : 증고없음	•수압탭 및 수압계 : 유
•배관 및 밸브 누수 : 무	•콘크리트 강도(MPa) :	•탄산화 깊이(mm) :
•철근배근 상태 :	•관 두께(mm) :	•도장 두께(mm) :
•밸브실 규격(m) : 내부(B4.4×L5.0×H2.2), 출입구높이(1.2), 관 상단고(1.0), 매설깊이(2.2)		
•밸브Type(mm) : BFV(700), AV(급속일체형, 100), 부관 SV(150), 신축관(텔레스코픽, 700)		
•조사내용 - 내부 철재 구조물, 구조물 상태양호 - 배관 심화된 전면부식, 밸브 상태양호, 관 접속부 상태양호 - 밸브 받침 콘크리트 미설치, 수압계 작동상태 불량 - 환기구, 사다리, 에어벤트 상태양호

번호	손상(결함) 종류	조사 내용	손상(결함) 정도	평가
1	구조물 상태	상태양호		a
2	관로부식	배관 표면부식	심화된 전면부식	c
3	밸브손상	상태양호		a
4				
검토 내용	- 배관 표면부식 : 도장보수(철재류)

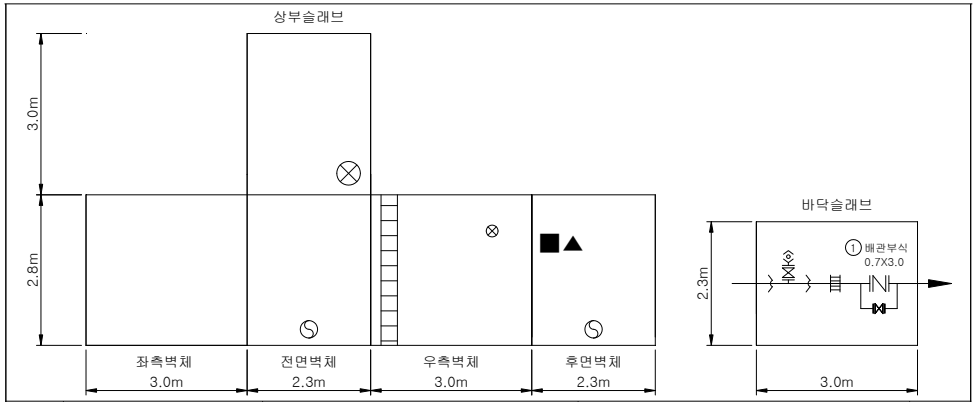
•뚜껑형식 : 원형(D766)	•환기구 : 유	•방식점검함(T/B) : 무
•침수깊이(m) : 1.9	•출입구(상태) : 증고없음	•수압탭 및 수압계 : 유
•배관 및 밸브 누수 : 무	•콘크리트 강도(MPa) : 26.2	•탄산화 깊이(mm) : 1.1
•철근배근 상태 : 양호	•관 두께(mm) :	•도장 두께(mm) :
•밸브실 규격(m) : 내부(B2.3×L3.0×H2.8), 출입구높이(0.9), 관 상단고(1.4), 매설깊이(2.3)		
•밸브Type(mm) : BFV(700), AV(급속일체형, 100), 부관 SV(150), 신축관(텔레스코픽, 700)		
•조사내용 - 구조물 상태양호 - 배관 경미한 전면부식, 밸브 상태양호, 관 접속부 상태양호 - 부관 밸브 받침 콘크리트 미설치, 수압계 작동상태 불량 - 환기구, 사다리, 에어벤트 상태양호

번호	손상(결함) 종류	조사 내용	손상(결함) 정도	평가
1	구조물 상태	상태양호		a
2	관로부식	배관 표면부식	경미한 전면부식	b
3	밸브손상	상태양호		a
4	탄산화 잔여깊이	후면벽체 : 78.9mm	30mm이상	a
검토내용	- 배관 표면부식 : 도장보수(철재류)

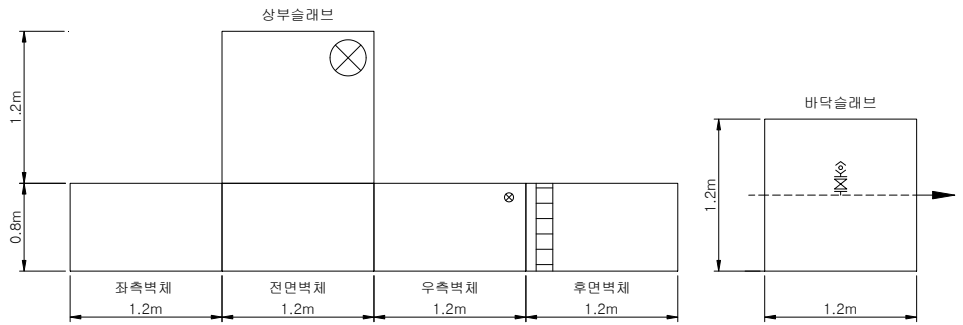
•뚜껑형식 : 원형(D766)	•환기구 : 유	•방식점검함(T/B) : 무
•침수깊이(m) : 0.3	•출입구(상태) : 증고없음	•수압탭 및 수압계 : 유
•배관 및 밸브 누수 : 무	•콘크리트 강도(MPa) :	•탄산화 깊이(mm) :
•철근배근 상태 :	•관 두께(mm) :	•도장 두께(mm) :
•밸브실 규격(m) : 내부(B1.2×L1.2×H0.8), 출입구높이(0.4)		
•밸브Type(mm) : AV(급속일체형, 100)		
•조사내용 - 구조물 상태양호 - 밸브 상태양호 - 수압계 작동상태 불량 - 환기구, 사다리, 에어벤트 상태양호

번호	손상(결함) 종류	조사 내용	손상(결함) 정도	평가
1	구조물 상태	상태양호		a
2	밸브손상	상태양호		a
3				
4				
검토내용	- 수압계 작동상태 불량 : 수압계 정비

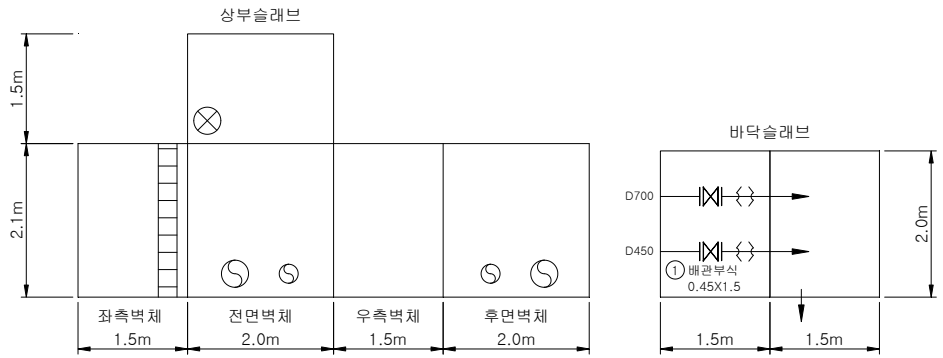
•뚜껑형식 : 원형(D766)	•환기구 : 무	•방식점검함(T/B) : 무
•침수깊이(m) : 1.0	•출입구(상태) : 증고없음	•수압탭 및 수압계 : 무
•배관 및 밸브 누수 : 무	•콘크리트 강도(MPa) :	•탄산화 깊이(mm) :
•철근배근 상태 :	•관 두께(mm) :	•도장 두께(mm) :
•밸브실 규격(m) : 내부(B2.0×L1.5×H2.1), 출입구높이(0.5)		
•밸브Type(mm) : SV(200)		
•조사내용 - 구조물 상태양호, 배수실 상태양호 - 배관 경미한 전면부식, 밸브 상태양호, 관 접속부 상태양호 - 밸브 받침 콘크리트 상태양호 - 토출관, 배출수역, 사다리 상태양호

번호	손상(결함) 종류	조사 내용	손상(결함) 정도	평가
1	구조물 상태	상태양호		a
2	관로부식	배관 표면부식	경미한 전면부식	b
3	밸브손상	상태양호		a
4				
검토내용	- 배관 표면부식 : 도장보수(철재류)

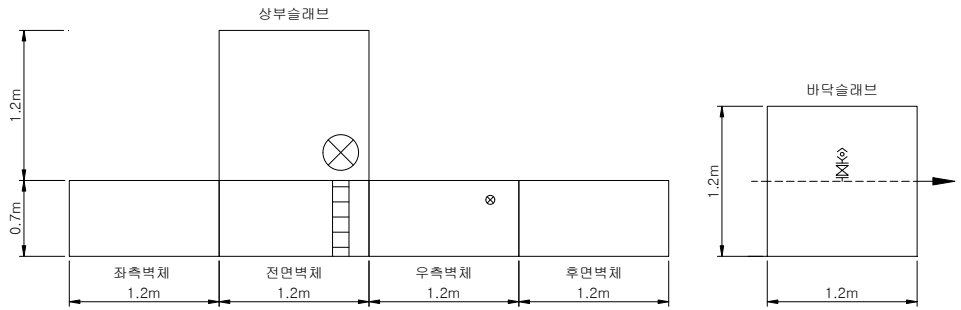
•뚜껑형식 : 원형(D766)	•환기구 : 유	•방식점검함(T/B) : 무
•침수깊이(m) : 0.9	•출입구(상태) : 증고없음	•수압탭 및 수압계 : 유
•배관 및 밸브 누수 : 무	•콘크리트 강도(MPa) :	•탄산화 깊이(mm) :
•철근배근 상태 :	•관 두께(mm) :	•도장 두께(mm) :
•밸브실 규격(m) : 내부(B1.2×L1.2×H0.7), 출입구높이(0.6)		
•밸브Type(mm) : AV(급속일체형, 80)		
•조사내용 - 구조물 상태양호 - 밸브 상태양호 - 수압계 작동상태 불량 - 사다리, 환기구, 에어벤트 상태양호

번호	손상(결함) 종류	조사 내용	손상(결함) 정도	평가
1	구조물 상태	상태양호		a
2	밸브손상	상태양호		a
3				
4				
검토내용	- 수압계 작동상태 불량 : 수압계 정비

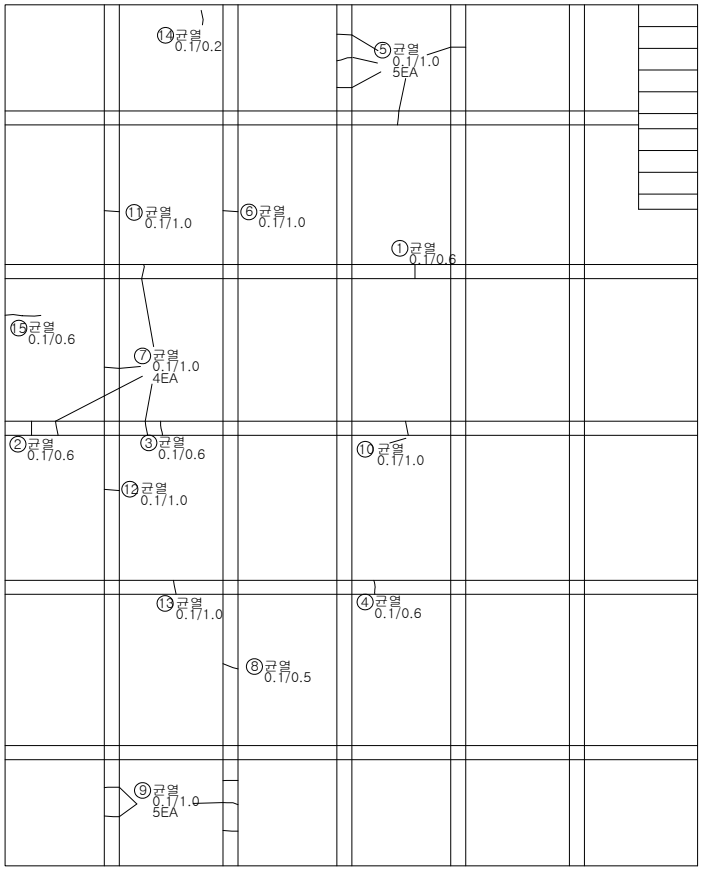
개별부재명 : 상부슬래브(보)	복합부재명 : 배수지#1	표번호
망도번호 : 001	개별시설물명 : 배수지	1-01

번호	조사항목	조사내용	손상(결함)정도	상태결과
1	균열(0.3mm미만)	균열(0.3mm미만)	면적 : 23.70m 개소 : 27개소	a
2				
3				
4				
5				
6				
7				
8				
9				
10				
특이사항	* 시설물의 안전 및 유지관리 실시 세부지침(상수도편) 상태평가항목에 대한 평가를 실시함.			
조사일자	2022. 11	조사자	이경재 외 21명

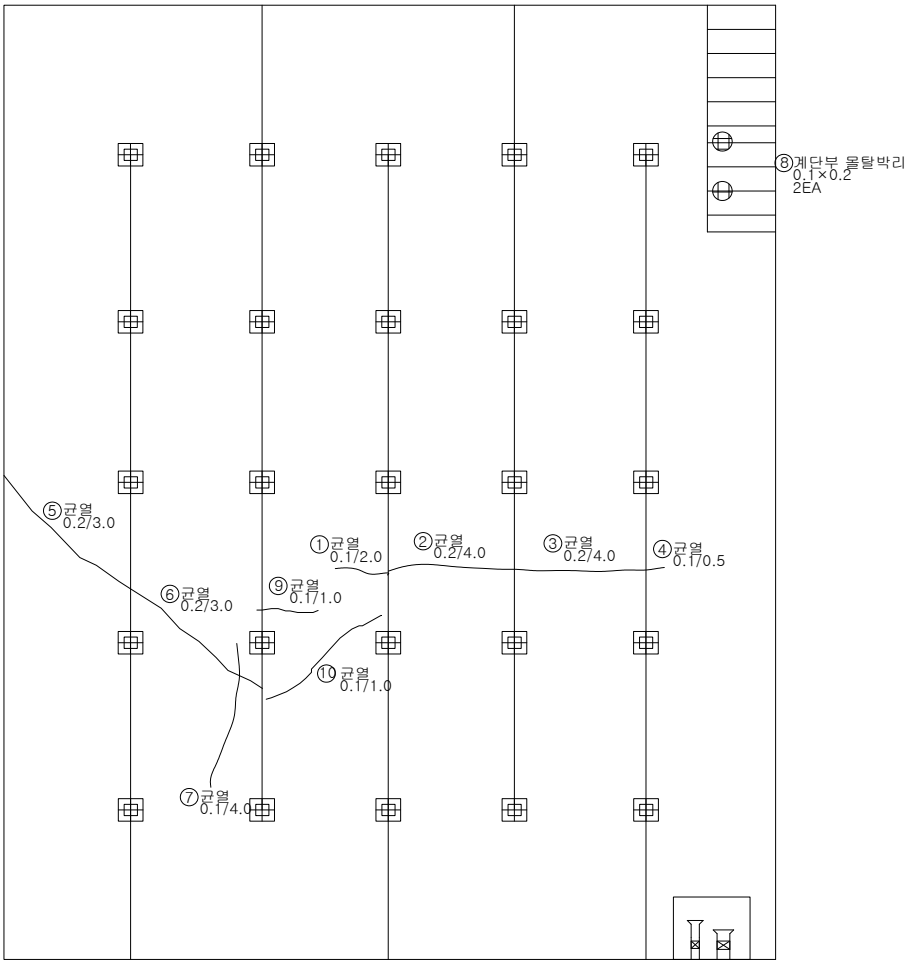
번호	조사항목	조사내용	손상(결함)정도	상태결과
1	균열(0.3mm미만)	균열(0.3mm미만)	면적 : 22.50m 개소 : 9개소	a
2				
3				
4				
5				
6				
7				
8				
9				
10				
특이사항	* 시설물의 안전 및 유지관리 실시 세부지침(상수도편) 상태평가항목에 대한 평가를 실시함.			
조사일자	2022. 11	조사자	이경재 외 21명

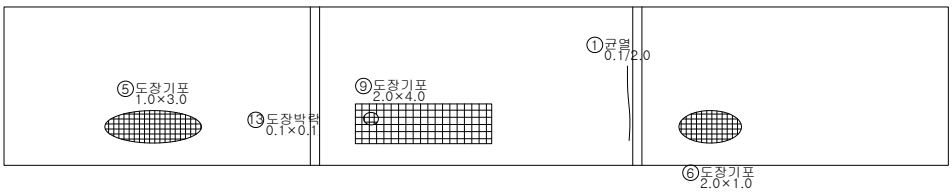
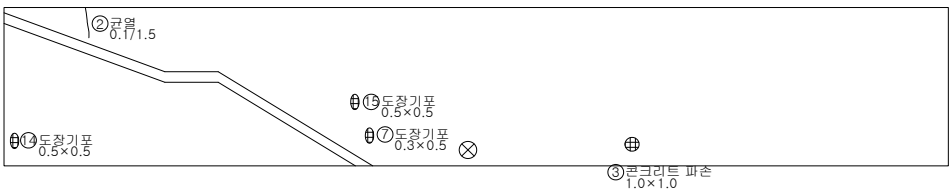
개별부재명 : 벽체	복합부재명 : 배수지#1	표번호
망도번호 : 003	개별시설물명 : 배수지	1-03

번호	조사항목	조사내용	손상(결함)정도	상태결과
1	균열(0.3mm미만)	균열(0.3mm미만)	면적 : 3.50m 개소 : 2개소	a
2	파손	파손	면적 : 1.00㎡ 개소 : 1개소	b
3	탄산화깊이측정시험	-	-	a
4				
5				
6				
7				
8				
9				
10				
특이사항	* 시설물의 안전 및 유지관리 실시 세부지침(상수도편) 상태평가항목에 대한 평가를 실시함.			
조사일자	2022. 11	조사자	이경재 외 21명

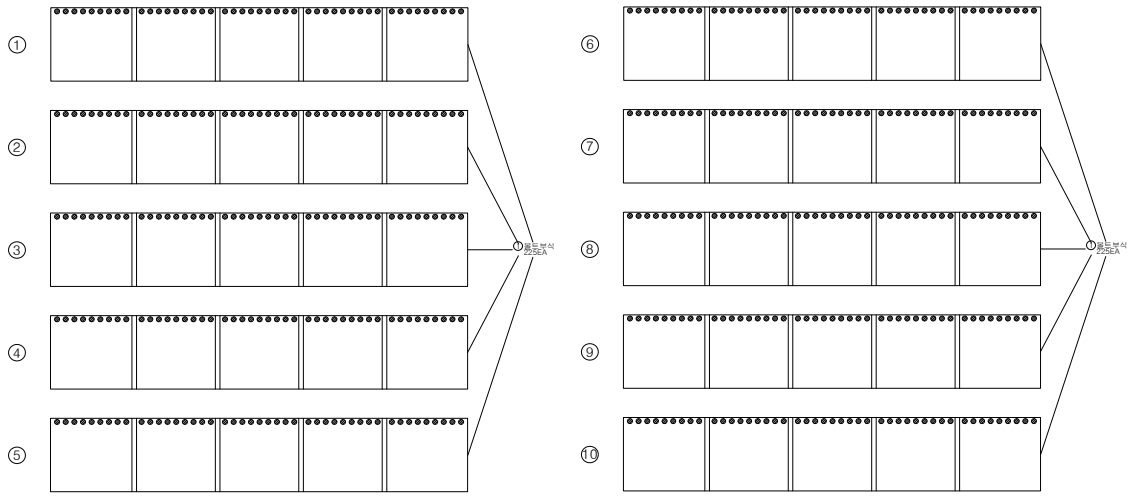
개별부재명 : 도류벽	복합부재명 : 배수지#1	표번호
망도번호 : 004,005	개별시설물명 : 배수지	1-04

번호	조사항목	조사내용	손상(결함)정도	상태결과
1	볼트부식	볼트부식	면적 : 450개소 개소 : 450개소	b
2				
3				
4				
5				
6				
7				
8				
9				
10				
특이사항	* 시설물의 안전 및 유지관리 실시 세부지침(상수도편) 상태평가항목에 대한 평가를 실시함.			
조사일자	2022. 11	조사자	이경재 외 21명

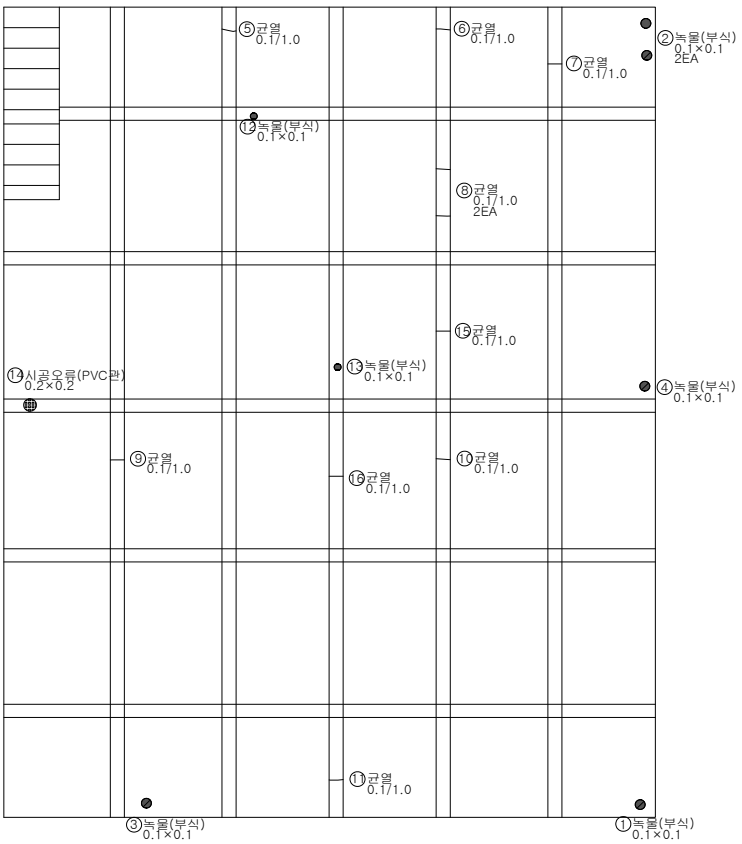
개별부재명 : 상부슬래브(보)	복합부재명 : 배수지#2	표번호
망도번호 : 008	개별시설물명 : 배수지	1-09

번호	조사항목	조사내용	손상(결함)정도	상태결과
1	균열(0.3mm미만)	균열(0.3mm미만)	면적 : 10.00m 개소 : 10개소	a
2	녹물	녹물	면적 : 0.07㎡ 개소 : 7개소	b
3				
4				
5				
6				
7				
8				
9				
10				
특이사항	* 시설물의 안전 및 유지관리 실시 세부지침(상수도편) 상태평가항목에 대한 평가를 실시함.			
조사일자	2022. 11	조사자	이경재 외 21명

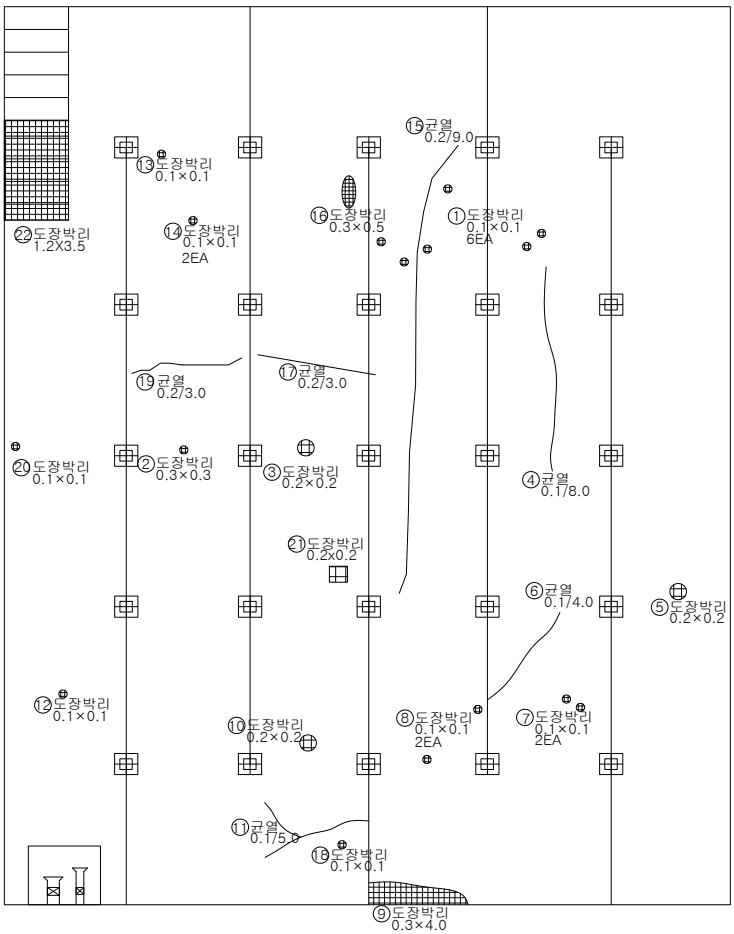
개별부재명 : 하부슬래브	복합부재명 : 배수지#2	표번호
망도번호 : 009	개별시설물명 : 배수지	1-10

번호	조사항목	조사내용	손상(결함)정도	상태결과
1	균열(0.3mm미만)	균열(0.3mm미만)	면적 : 32.00m 개소 : 6개소	a
2	도장박리	도장박리	면적 : 5.97㎡ 개소 : 25개소	b
3				
4				
5				
6				
7				
8				
9				
10				
특이사항	* 시설물의 안전 및 유지관리 실시 세부지침(상수도편) 상태평가항목에 대한 평가를 실시함.			
조사일자	2022. 11	조사자	이경재 외 21명

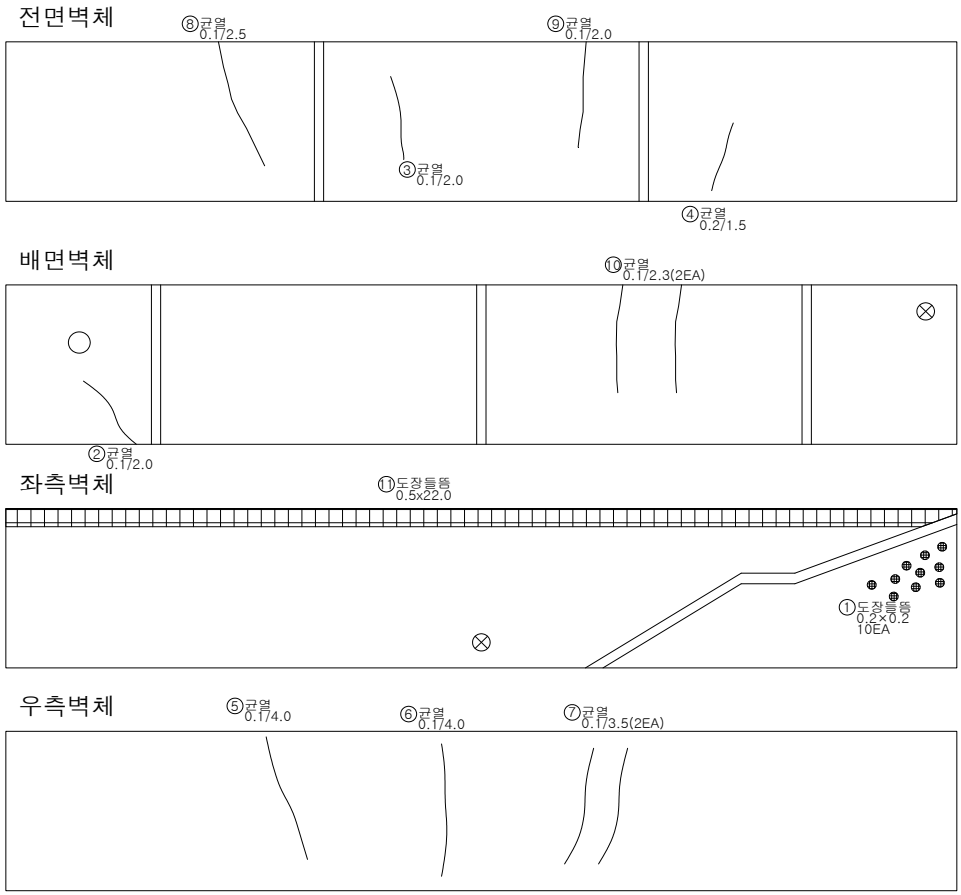
번호	조사항목	조사내용	손상(결함)정도	상태결과
1	균열(0.3mm미만)	균열(0.3mm미만)	면적 : 29.60m 개소 : 11개소	b
2	탄산화깊이측정시험	-	-	a
3				
4				
5				
6				
7				
8				
9				
10				
특이사항	* 시설물의 안전 및 유지관리 실시 세부지침(상수도편) 상태평가항목에 대한 평가를 실시함.			
조사일자	2022. 11	조사자	이경재 외 21명

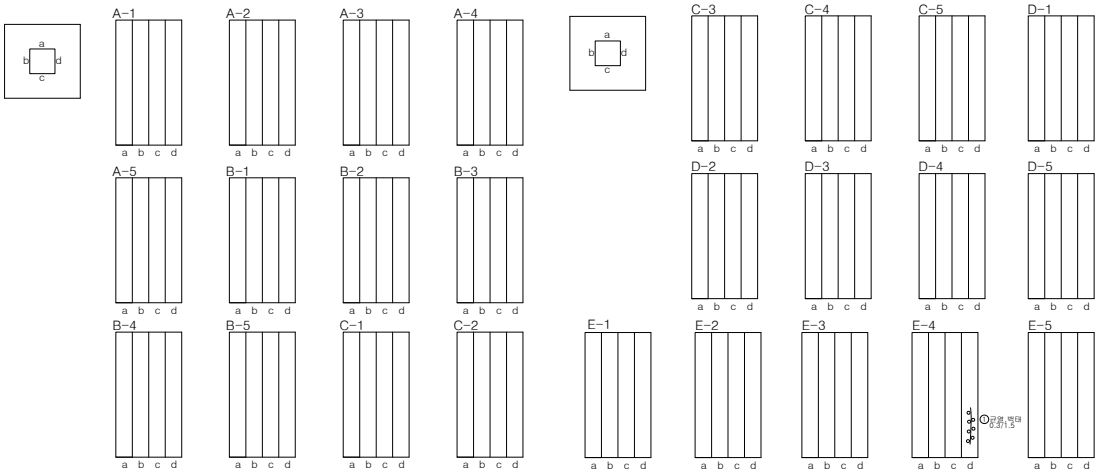
개별부재명 : 기둥	복합부재명 : 배수지#2	표번호
망도번호 : 013,014	개별시설물명 : 배수지	1-13

번호	조사항목	조사내용	손상(결함)정도	상태결과
1	균열(0.3mm이상)	균열(0.3mm이상)	면적 : 1.50m 개소 : 1개소	b
2				
3				
4				
5				
6				
7				
8				
9				
10				
특이사항	* 시설물의 안전 및 유지관리 실시 세부지침(상수도편) 상태평가항목에 대한 평가를 실시함.			
조사일자	2022. 11	조사자	이경재 외 21명

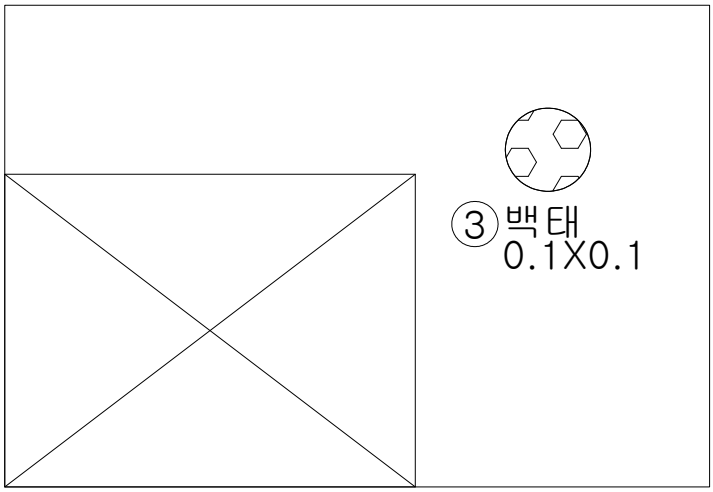
개별부재명 : 상부슬래브	복합부재명 : 유입밸브실#2	표번호
망도번호 : 016	개별시설물명 : 배수지	1-14

번호	조사항목	조사내용	손상(결함)정도	상태결과
1	백태	백태	면적 : 0.01㎡ 개소 : 2개소	b
2				
3				
4				
5				
6				
7				
8				
9				
10				
특이사항	* 시설물의 안전 및 유지관리 실시 세부지침(상수도편) 상태평가항목에 대한 평가를 실시함.			
조사일자	2022. 11	조사자	이경재 외 21명

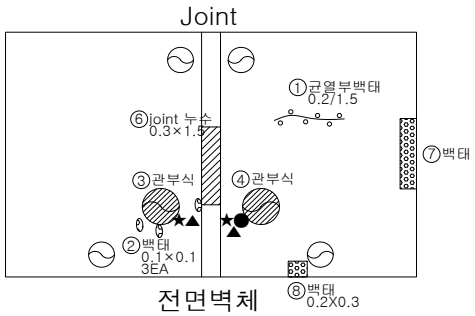
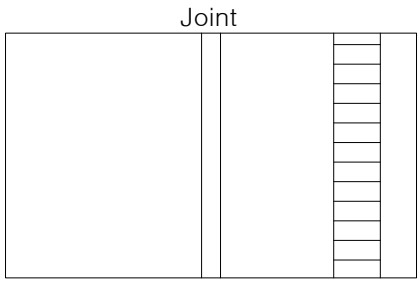
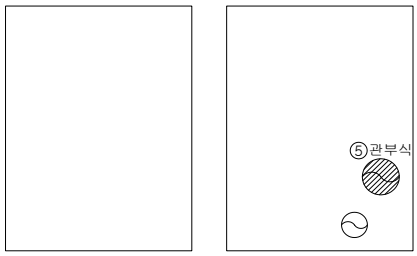
개별부재명 : 벽체	복합부재명 : 통합유출밸브실	표번호
망도번호 : 017	개별시설물명 : 배수지	1-19

번호	조사항목	조사내용	손상(결함)정도	상태결과
1	균열부백태	균열부백태	면적 : 1.50m 개소 : 1개소	b
2	joint누수	joint누수	면적 : 0.45㎡ 개소 : 1개소	b
3				
4				
5				
6				
7				
8				
9				
10				
특이사항	* 시설물의 안전 및 유지관리 실시 세부지침(상수도편) 상태평가항목에 대한 평가를 실시함.			
조사일자	2022. 11	조사자	이경재 외 21명
