2022년 화성시 상수도시설물 안전점검 용역
정밀안전점검 부록(2)

2022. 12.

화성시 맑은물사업소

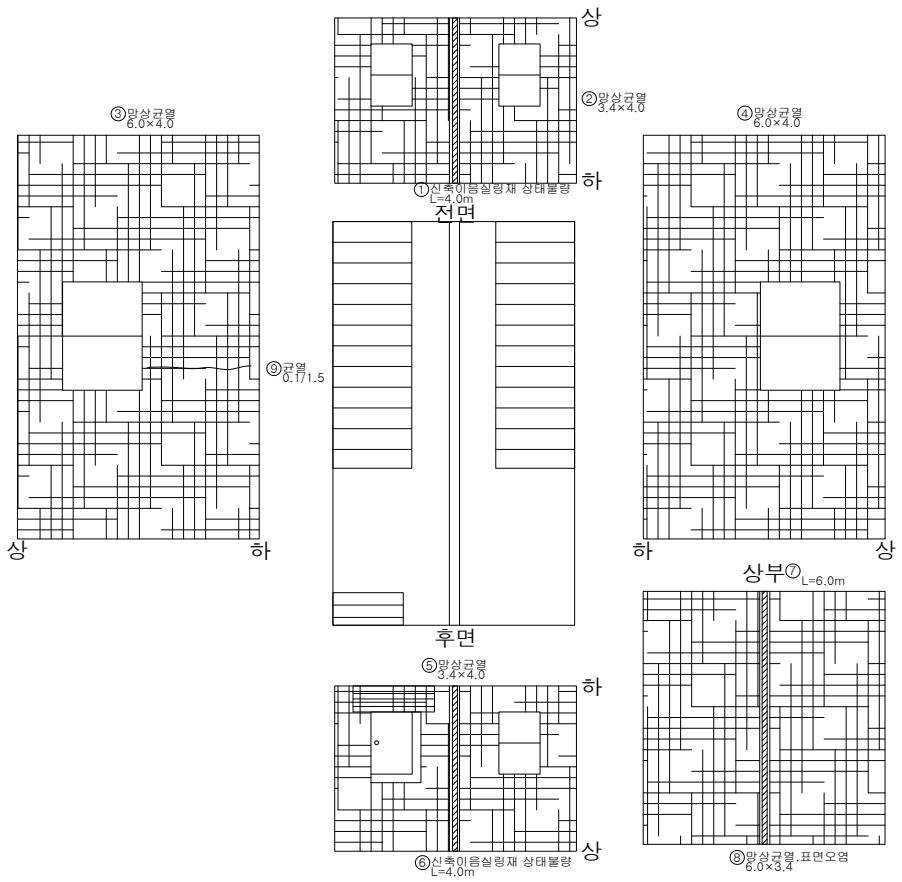
번호	조사항목	조사내용	손상(결함)정도	상태결과
1	균열(0.3mm미만)	균열(0.3mm미만)	면적 : 1.50m 개소 : 1개소	b
2	망상균열	망상균열	면적 : 75.20㎡ 개소 : 4개소	b
3	망상균열,표면오염	망상균열,표면오염	면적 : 20.40㎡ 개소 : 1개소	b
4	신축이음불량	신축이음불량	면적 : 14.00m 개소 : 3개소	b
5				
6				
7				
8				
9				
10				
특이사항	* 시설물의 안전 및 유지관리 실시 세부지침(상수도편) 상태평가항목에 대한 평가를 실시함.			
조사일자	2022. 11	조사자	이경재 외 21명

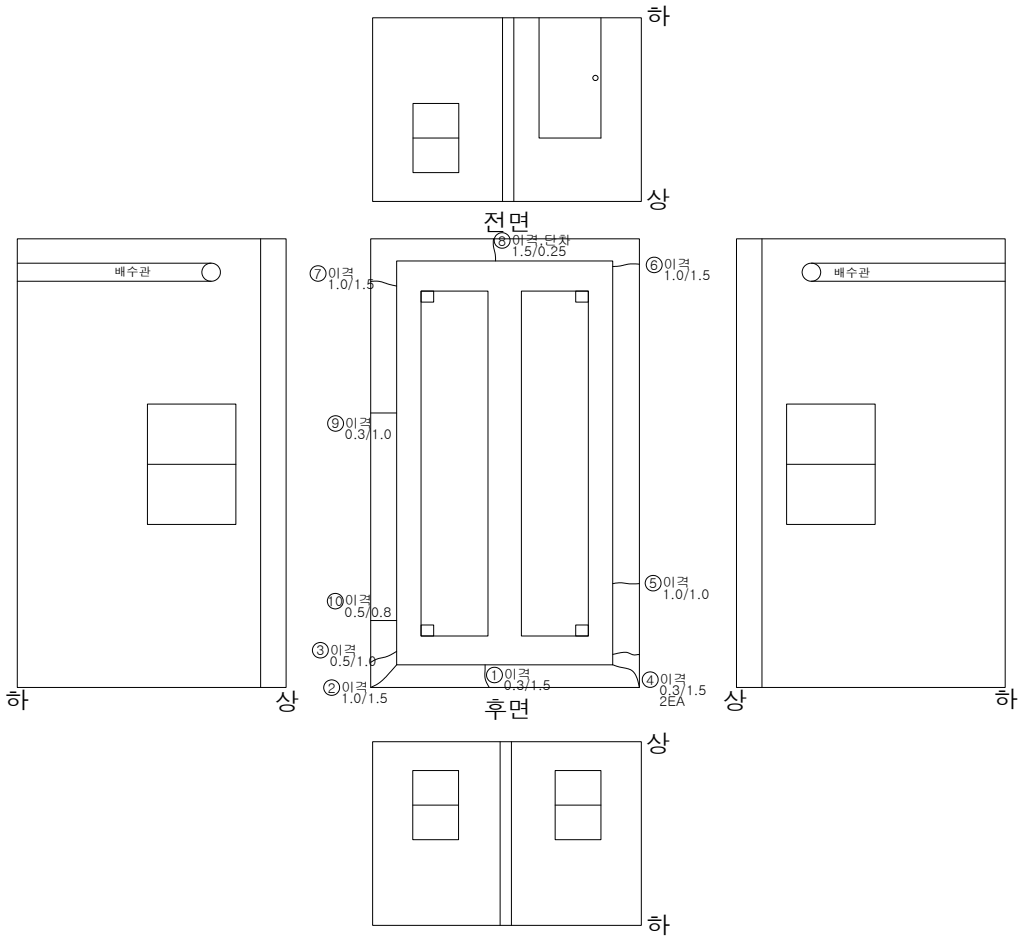
번호	조사항목	조사내용	손상(결함)정도	상태결과
1	이격	이격	면적 : 12.80m 개소 : 10개소	b
2	이격단차	이격단차	면적 : 1.50m 개소 : 1개소	b
3				
4				
5				
6				
7				
8				
9				
10				
특이사항	* 시설물의 안전 및 유지관리 실시 세부지침(상수도편) 상태평가항목에 대한 평가를 실시함.			
조사일자	2022. 11	조사자	이경재 외 21명

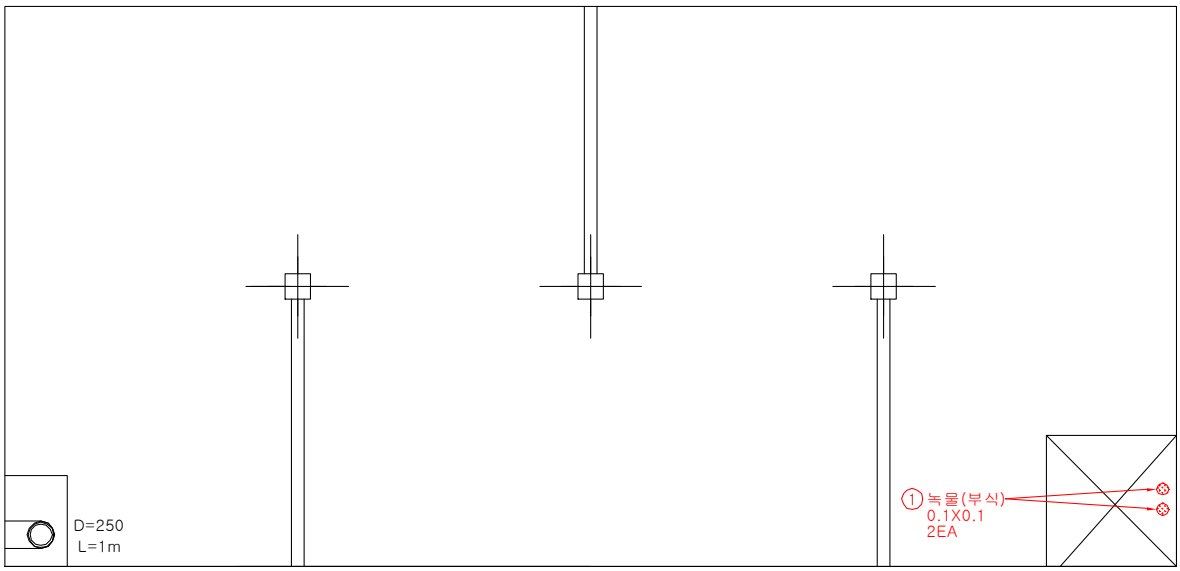
개별부재명 : 하부슬래브	복합부재명 : 배수지 1호지	표번호
망도번호 : 1-02	개별시설물명 : 배수지 1지	1-02

번호	조사항목	조사내용	손상(결함)정도	상태결과
1	녹물(부식)	2 개소 A=0.02 ㎡	-	-
2				
3				
4				
5				
6				
7				
8				
9				
10

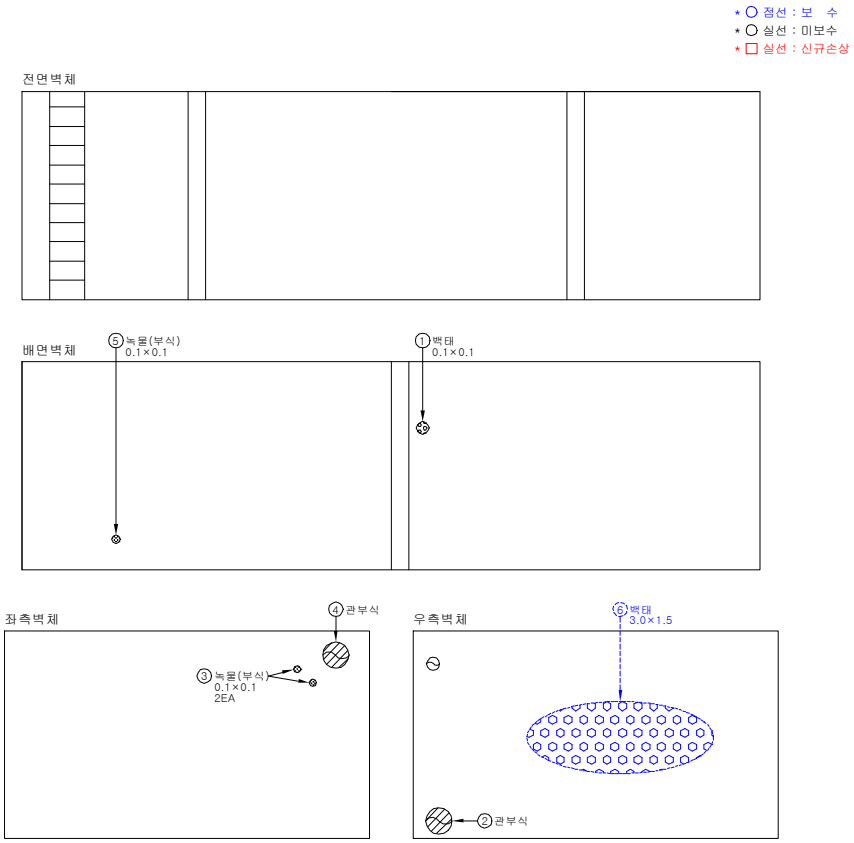
번호	조사항목	조사내용	손상(결함)정도	상태결과
1	관부식	2 개소	경미한 부식	b
2	녹물(부식)	3 개소 A=0.03 ㎡	-	-
3	백태	1 개소 A=0.01 ㎡	면적율 5% 미만	b
4	탄산화깊이측정시험	-	-	a
5				
6				
7				
8				
9				
10				
특이사항	★ 시설물의 안전 및 유지관리 실시 세부지침(상수도편) 상태평가항목에 대한 평가를 실시함.			
조사일자	2022년 09월 26일, 29일	조사자	손철호, 이영식, 반유섭

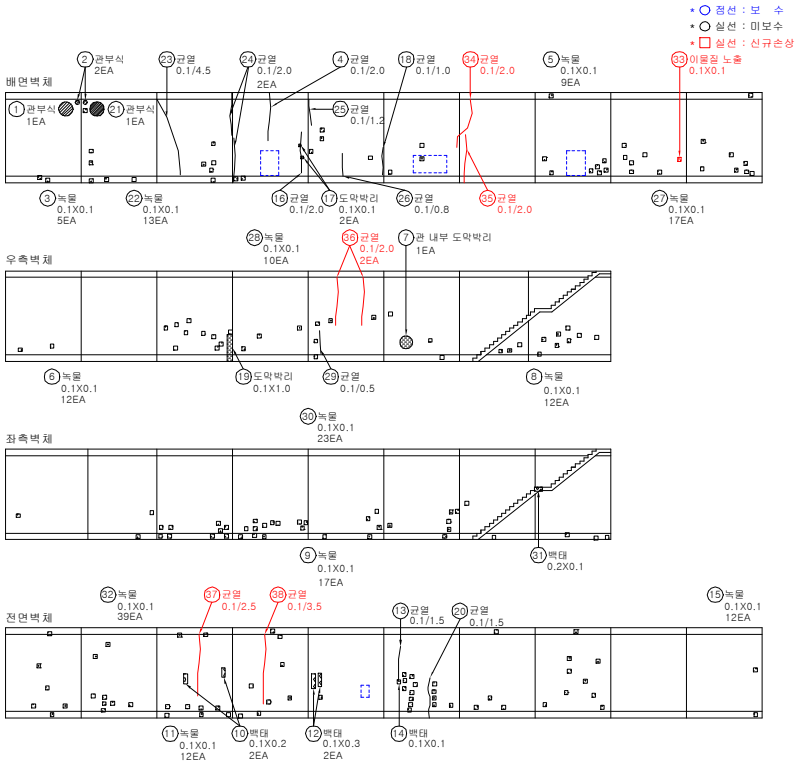
개별부재명 : 벽체	복합부재명 : 배수지 1호지	표번호
망도번호 : 1-04	개별시설물명 : 배수지	1-04

번호	조사항목	조사내용	손상(결함)정도	상태결과
1	균열 0.3mm미만	17 개소 L=33.00 m	면적율 5% 이하	b
2	관부식	4 개소	경미한 부식	b
3	녹물(부식)	145 개소 A=1.45 ㎡	-	-
4	백태	6 개소 A=0.13 ㎡	면적율 5% 미만	b
5	방수도막박리	3 개소 A=0.12 ㎡	-	-
6	탄산화깊이측정시험	-	-	a
7				
8				
9				
10				
특이사항	* 시설물의 안전 및 유지관리 실시 세부지침(상수도편) 상태평가항목에 대한 평가를 실시함.			
조사일자	2022년 09월 26일, 29일	조사자	손철호, 이영식, 반유섭

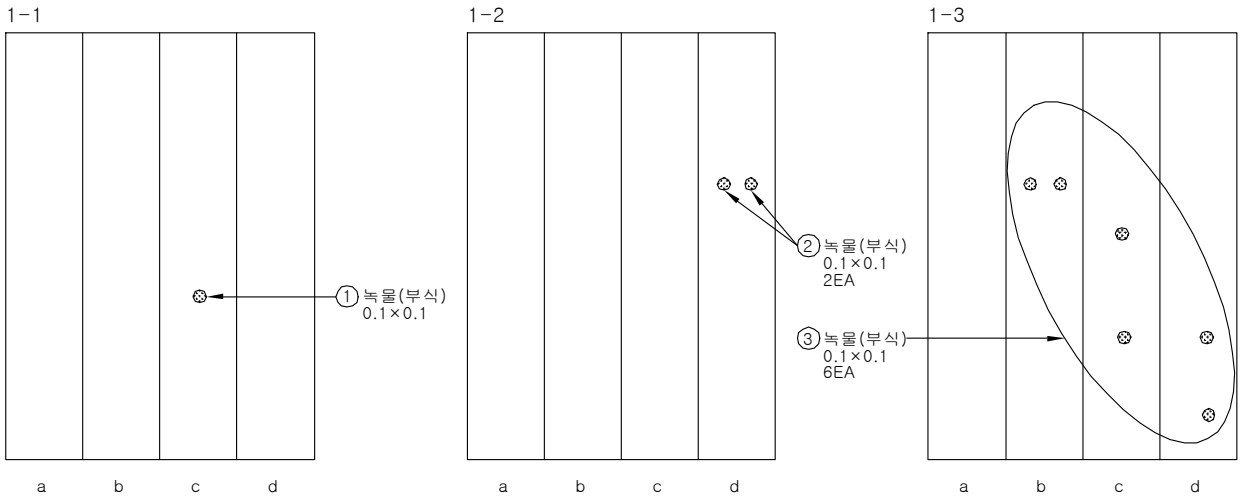
개별부재명 : 기둥	복합부재명 : 배수지 1호지	표번호
망도번호 : 1-05	개별시설물명 : 배수지	1-05

번호	조사항목	조사내용	손상(결함)정도	상태결과
1	녹물(부식)	9 개소 A=0.09 ㎡	-	-
2				
3				
4				
5				
6				
7				
8				
9				
10				
특이사항	* 시설물의 안전 및 유지관리 실시 세부지침(상수도편) 상태평가항목에 대한 평가를 실시함.			
조사일자	2022년 09월 26일, 29일	조사자	손철호, 이영식, 반유섭

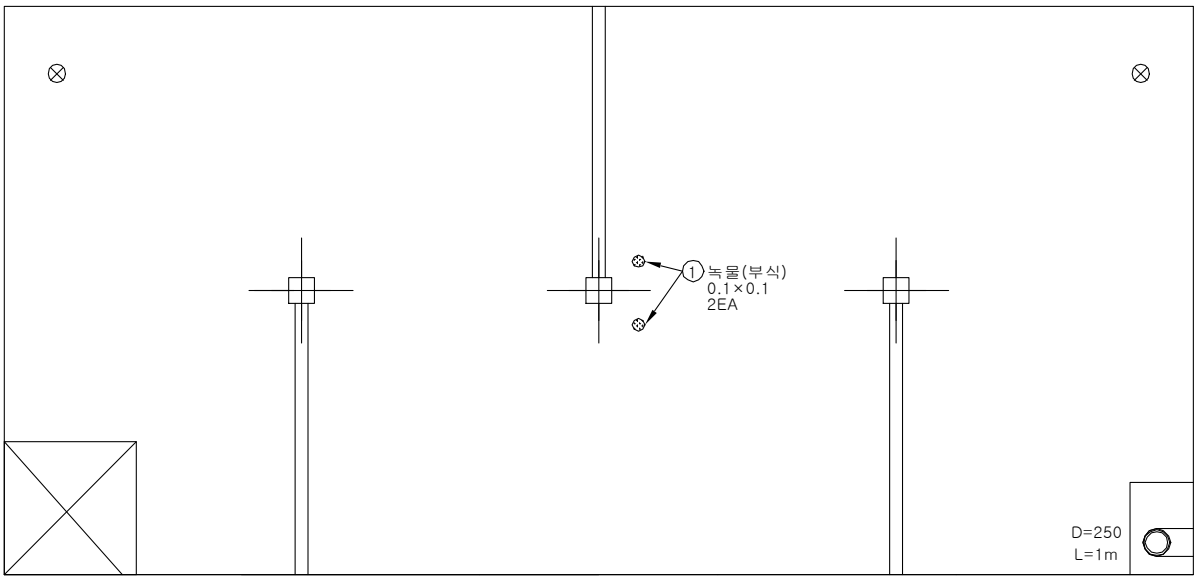
개별부재명 : 하부슬래브	복합부재명 : 배수지 2호지	표번호
망도번호 : 1-07	개별시설물명 : 배수지	1-07

번호	조사항목	조사내용	손상(결함)정도	상태결과
1	녹물(부식)	2 개소 A=0.02 ㎡	-	-
2				
3				
4				
5				
6				
7				
8				
9				
10				
특이사항	* 시설물의 안전 및 유지관리 실시 세부지침(상수도편) 상태평가항목에 대한 평가를 실시함.			
조사일자	2022년 09월 26일, 29일	조사자	손철호, 이영식, 반유섭

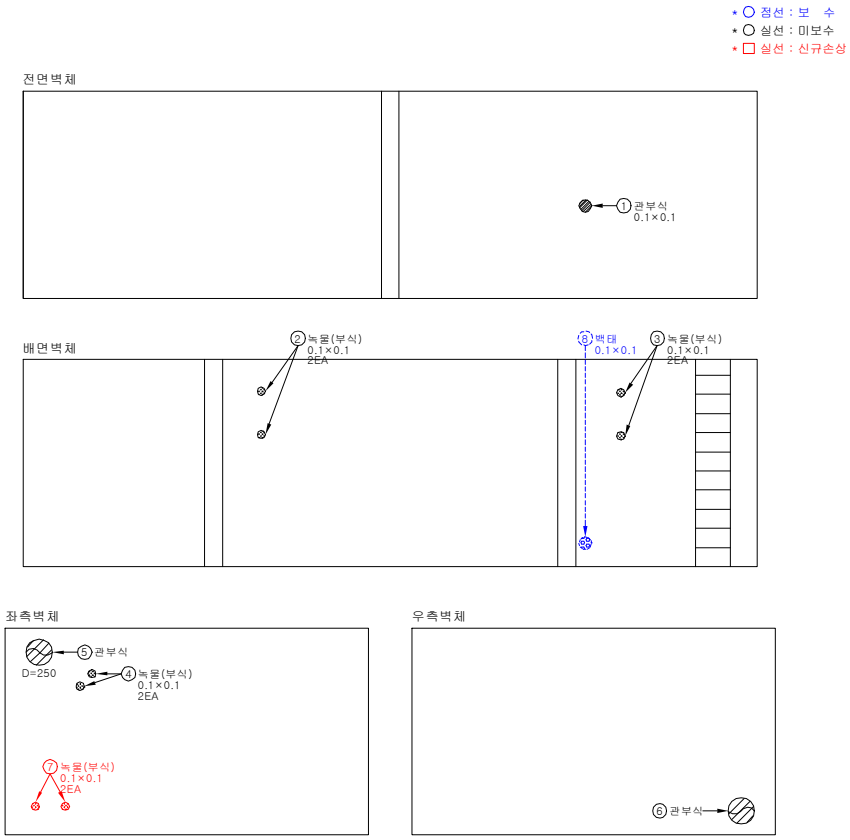
번호	조사항목	조사내용	손상(결함)정도	상태결과
1	관부식	3 개소	경미한 부식	b
2	녹물(부식)	8 개소 A=0.08 ㎡	-	-
3	탄산화깊이측정시험	-	-	a
4				
5				
6				
7				
8				
9				
10				
특이사항	★ 시설물의 안전 및 유지관리 실시 세부지침(상수도편) 상태평가항목에 대한 평가를 실시함.			
조사일자	2022년 09월 26일, 29일	조사자	손철호, 이영식, 반유섭

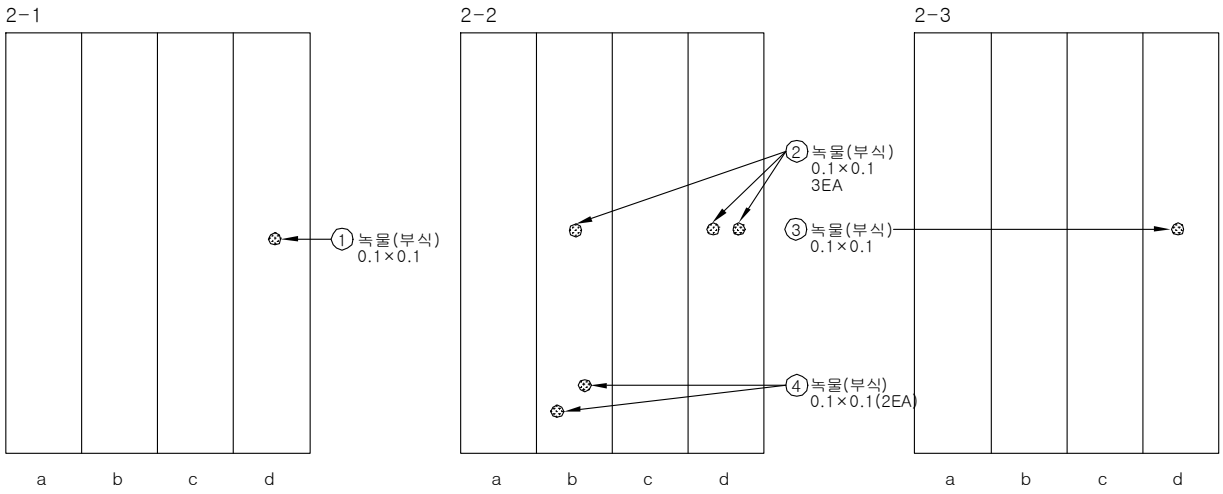
개별부재명 : 기둥	복합부재명 : 배수지 2호지	표번호
망도번호 : 1-10	개별시설물명 : 배수지	1-10

번호	조사항목	조사내용	손상(결함)정도	상태결과
1	녹물(부식)	7 개소 A=0.07 ㎡	-	-
2				
3				
4				
5				
6				
7				
8				
9				
10

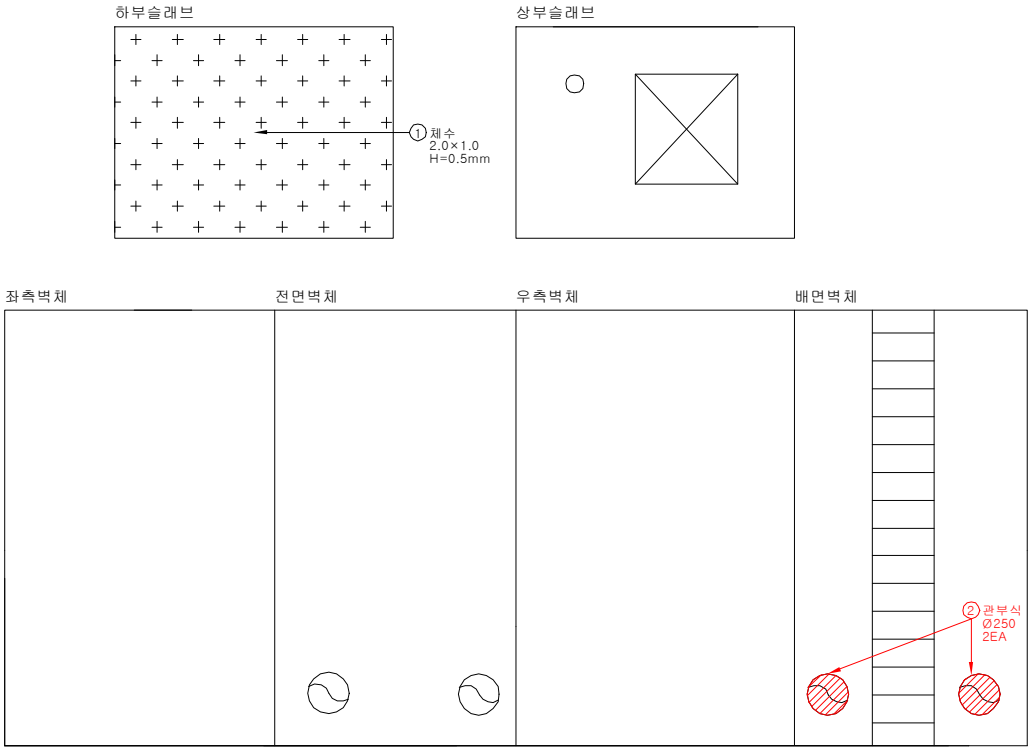
개별부재명 : 바닥슬래브	복합부재명 : 통합유입밸브실 1호지	표번호
망도번호 : 1-12	개별시설물명 : 밸브실	1-12

번호	조사항목	조사내용	손상(결함)정도	상태결과
1	체수	1 개소 A=2.00 ㎡	-	-
2				
3				
4				
5				
6				
7				
8				
9				
10

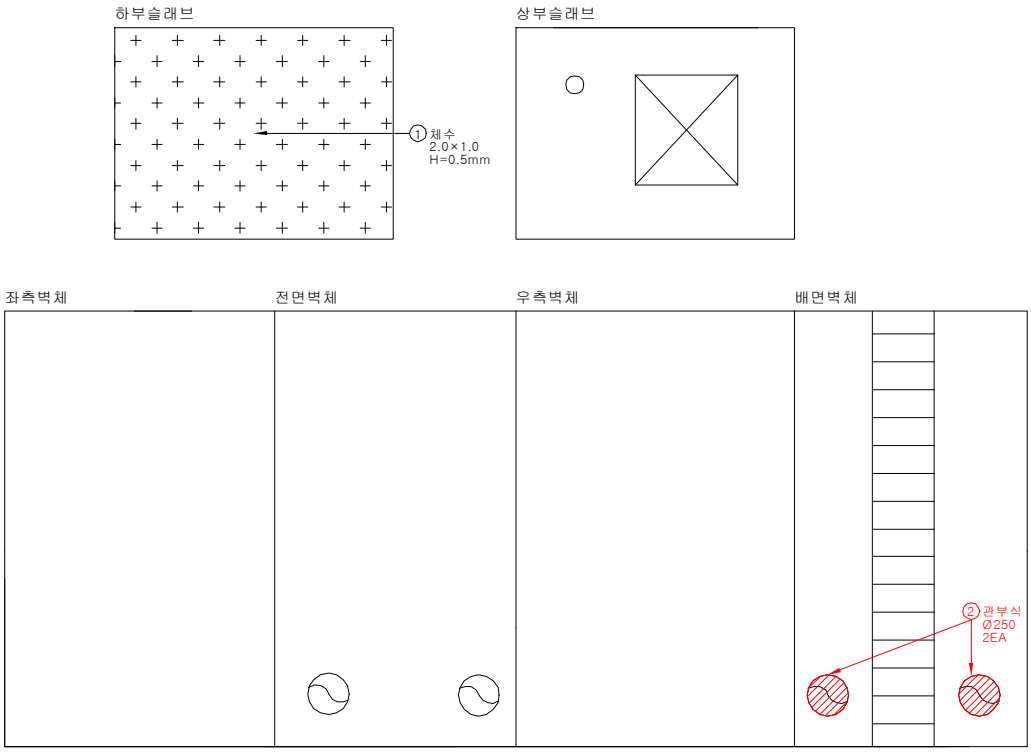
개별부재명 : 벽체	복합부재명 : 통합유입밸브실 1호지	표번호
망도번호 : 1-13	개별시설물명 : 밸브실	1-13

번호	조사항목	조사내용	손상(결함)정도	상태결과
1	관부식	2 개소	경미한 부식	b
2	탄산화깊이측정시험	-	-	a
3				
4				
5				
6				
7				
8				
9				
10

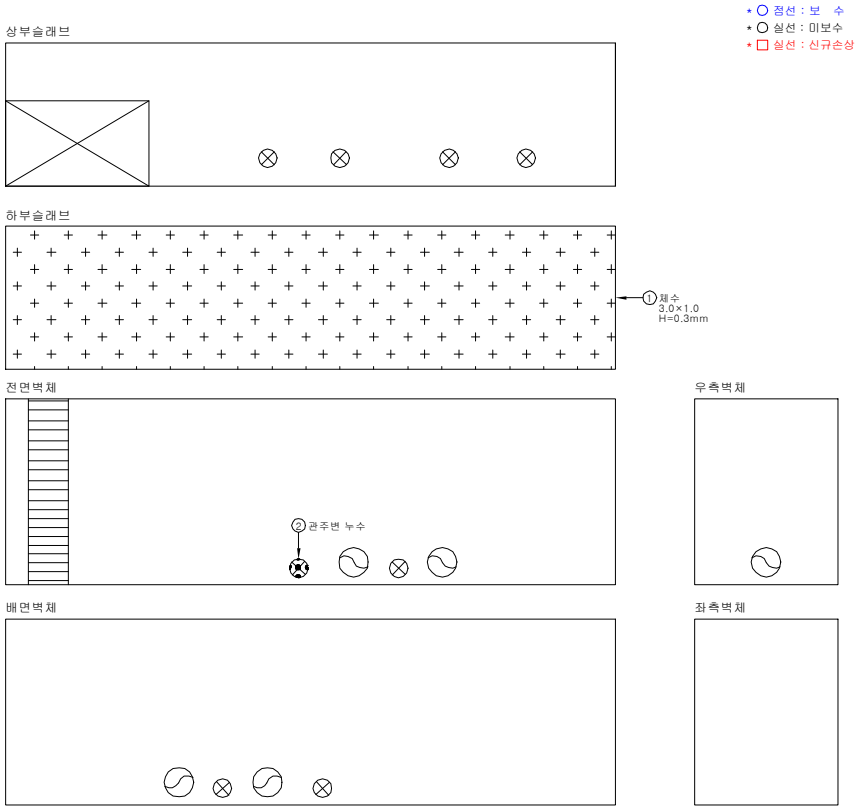
개별부재명 : 바닥슬래브	복합부재명 : 통합유입밸브실 2호지	표번호
망도번호 : 1-15	개별시설물명 : 밸브실	1-15

번호	조사항목	조사내용	손상(결함)정도	상태결과
1	체수	1 개소 A=3.00 ㎡	-	-
2				
3				
4				
5				
6				
7				
8				
9				
10				
특이사항	* 시설물의 안전 및 유지관리 실시 세부지침(상수도편) 상태평가항목에 대한 평가를 실시함.			
조사일자	2022년 09월 26일, 29일	조사자	손철호, 이영식, 반유섭

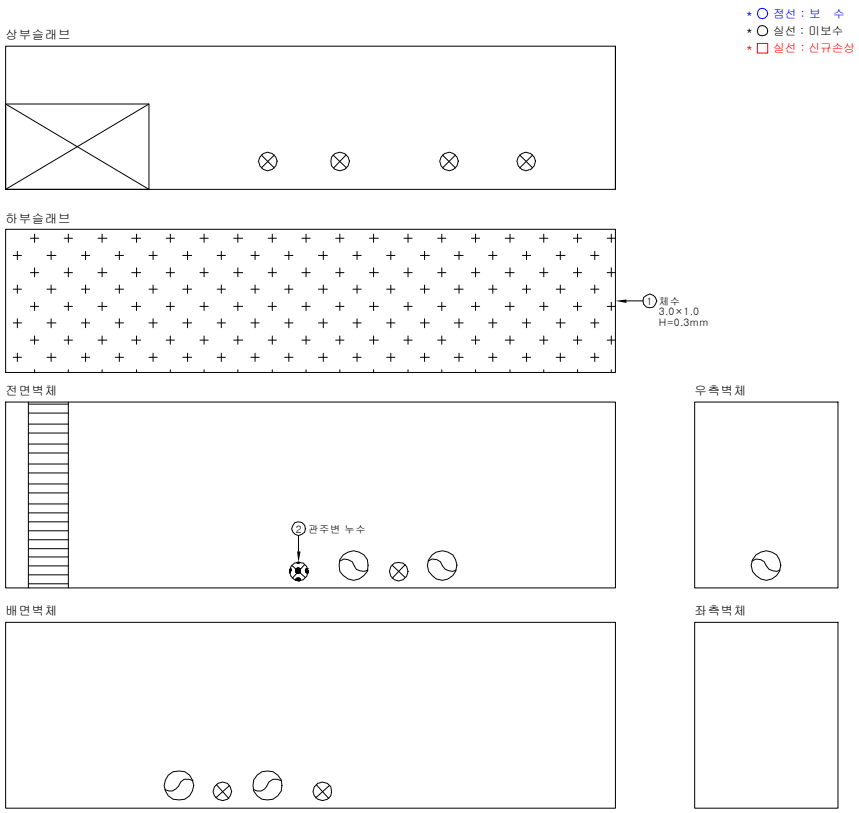
개별부재명 : 벽체	복합부재명 : 통합유입밸브실 2호지	표번호
망도번호 : 1-16	개별시설물명 : 밸브실	1-16

번호	조사항목	조사내용	손상(결함)정도	상태결과
1	관주변 누수	1 개소	누수부위가 습윤한 상태	b
2	탄산화깊이측정시험	-	-	a
3				
4				
5				
6				
7				
8				
9				
10

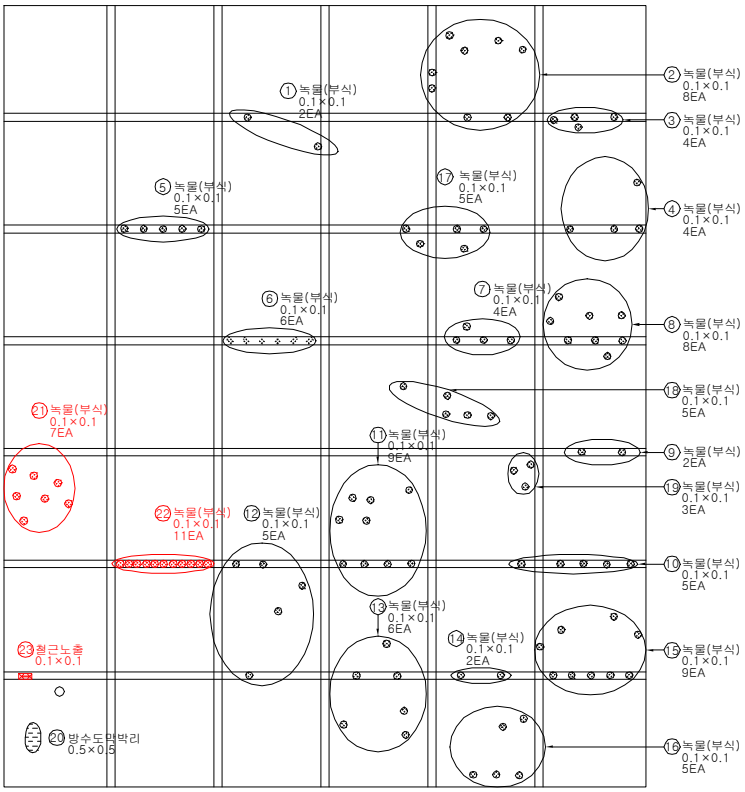
개별부재명 : 상부슬래브(보)	복합부재명 : 배수지 1호지	표번호
망도번호 : 1-01	개별시설물명 : 배수지 1지	1-01

번호	조사항목	조사내용	손상(결함)정도	상태결과
1	철근노출	1 개소 A=0.01 ㎡	면적율 1.0% 미만	b
2	녹물(부식)	111 개소 A=1.11 ㎡	-	-
3	방수도막박리	1 개소 A=0.25 ㎡	-	-
4	탄산화깊이측정시험	-	-	a
5				
6				
7				
8				
9				
10

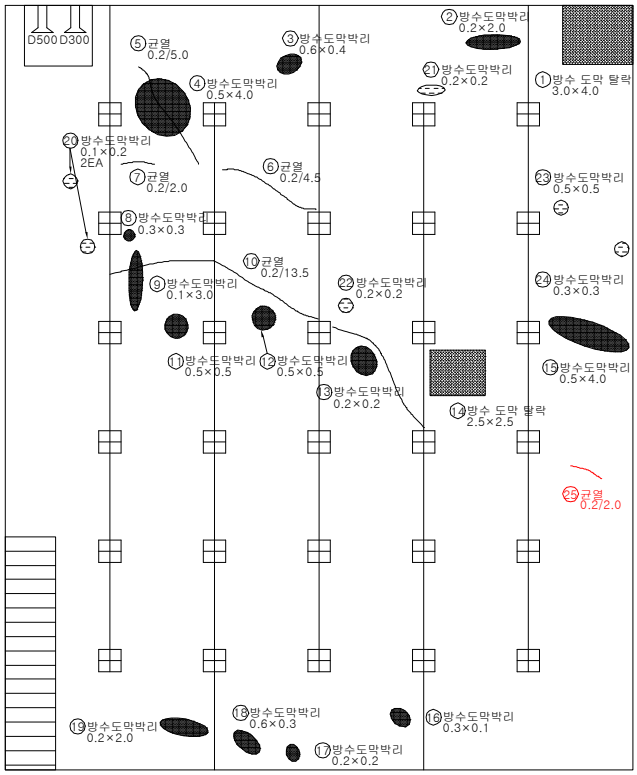
개별부재명 : 하부슬래브	복합부재명 : 배수지 1호지	표번호
망도번호 : 1-02	개별시설물명 : 배수지 1지	1-02

번호	조사항목	조사내용	손상(결함)정도	상태결과
1	0.3mm미만	5 개소 L=27.00 m	면적율 5% 이하	b
2	방수도막박리	19 개소 A=6.50 ㎡	-	-
3	방수도막탈락	2 개소 A=18.25 ㎡	-	-
4				
5				
6				
7				
8				
9				
10

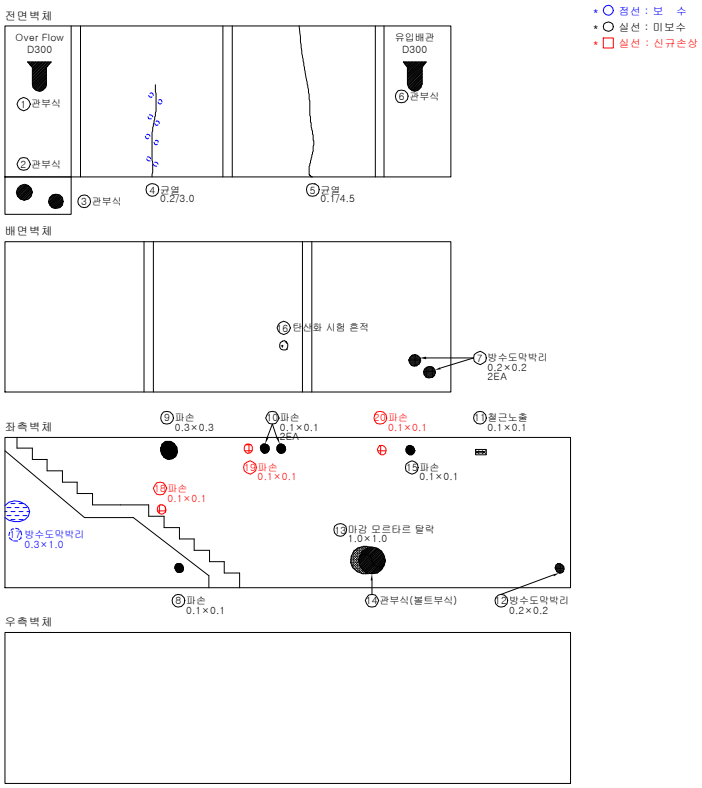
개별부재명 : 벽체	복합부재명 : 배수지 1호지	표번호
망도번호 : 1-03	개별시설물명 : 배수지	1-03

번호	조사항목	조사내용	손상(결함)정도	상태결과
1	0.3mm미만	2 개소 L=7.50 m	면적율 5% 이하	b
2	마감몰탈박락	1 개소 A=1.00 ㎡	파손깊이 15㎜ 미만, 면적율 10% 미만	b
3	철근노출	1 개소 A=0.01 ㎡	면적율 1% 미만	b
4	파손	8 개소 A=0.16 ㎡	파손깊이 20㎜ 미만, 면적율 10% 미만	b
5	탄산화시험흔적	1 개소	파손깊이 20㎜ 미만, 면적율 10% 미만	b
6	관부식	5 개소	경미한 부식	b
7	방수도막박리	3 개소 A=0.12 ㎡	-	-
8	탄산화깊이측정시험	-	-	a
9				
10				
특이사항	* 시설물의 안전 및 유지관리 실시 세부지침(상수도편) 상태평가항목에 대한 평가를 실시함.			
조사일자	2022년 09월 26일, 29일	조사자	손철호, 이영식, 반유섭

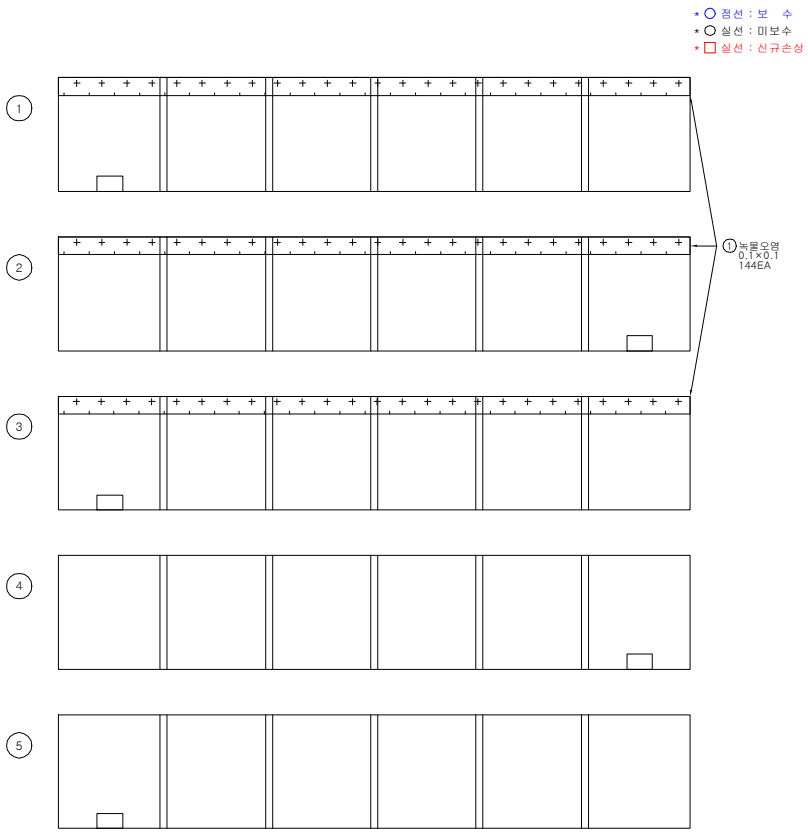
개별부재명 : 도류벽	복합부재명 : 배수지 1호지	표번호
망도번호 : 1-04	개별시설물명 : 배수지	1-04

번호	조사항목	조사내용	손상(결함)정도	상태결과
1	녹물오염	144 개소 A=1.44 ㎡	-	-
2				
3				
4				
5				
6				
7				
8				
9				
10				
특이사항	* 시설물의 안전 및 유지관리 실시 세부지침(상수도편) 상태평가항목에 대한 평가를 실시함.			
조사일자	2022년 09월 26일, 29일	조사자	손철호, 이영식, 반유섭

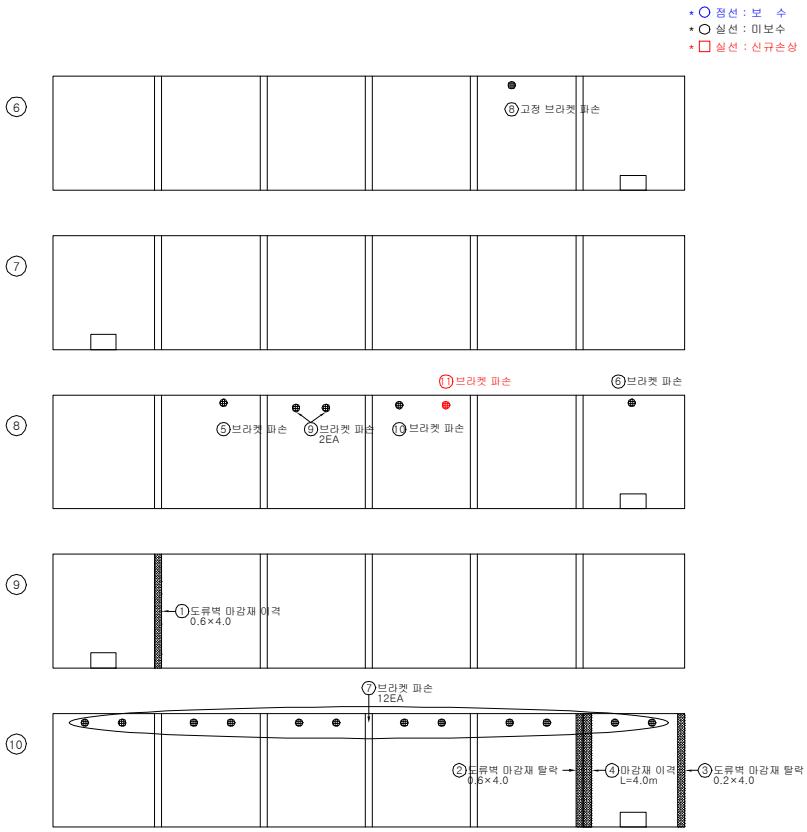
개별부재명 : 도류벽	복합부재명 : 배수지 1호지	표번호
망도번호 : 1-05	개별시설물명 : 배수지	1-05

번호	조사항목	조사내용	손상(결함)정도	상태결과
1	브라켓 파손	19 개소	-	-
2	도류벽마감재 탈락	3 개소 A=5.60 ㎡	-	-
3	마감재 이격	1 개소 L=4.00 m	-	-
4				
5				
6				
7				
8				
9				
10

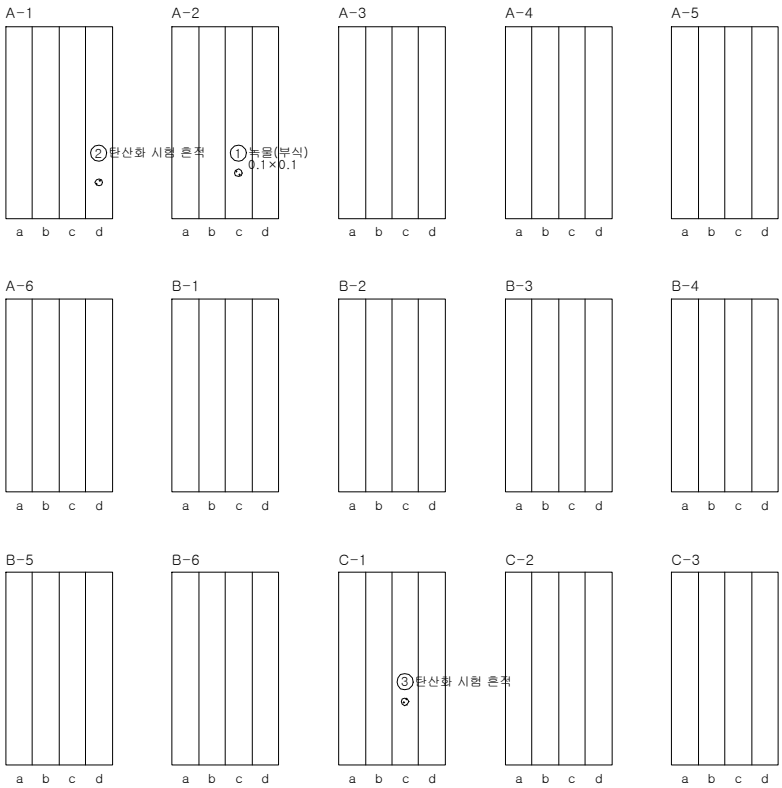
개별부재명 : 기둥	복합부재명 : 배수지 1호지	표번호
망도번호 : 1-06	개별시설물명 : 배수지	1-06

번호	조사항목	조사내용	손상(결함)정도	상태결과
1	녹물(부식)	1 개소 A=0.01 ㎡	-	-
2	탄산화시험흔적	2 개소	-	-
3				
4				
5				
6				
7				
8				
9				
10				
특이사항	* 시설물의 안전 및 유지관리 실시 세부지침(상수도편) 상태평가항목에 대한 평가를 실시함.			
조사일자	2022년 09월 26일, 29일	조사자	손철호, 이영식, 반유섭

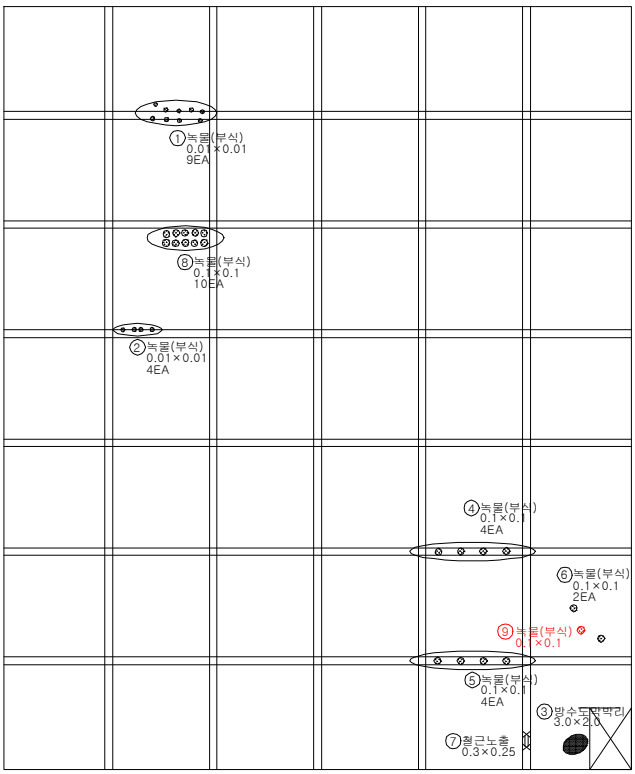
개별부재명 : 상부슬래브	복합부재명 : 배수지 2호지	표번호
망도번호 : 1-08	개별시설물명 : 배수지	1-08

번호	조사항목	조사내용	손상(결함)정도	상태결과
1	철근노출	1 개소 A=0.08 ㎡	면적율 1% 미만	b
2	녹물(부식)	34 개소 A=0.34 ㎡	-	-
3	방수도막박리	1 개소 A=0.36 ㎡	-	-
4	탄산화깊이측정시험	-	-	a
5				
6				
7				
8				
9				
10				
특이사항	* 시설물의 안전 및 유지관리 실시 세부지침(상수도편) 상태평가항목에 대한 평가를 실시함.			
조사일자	2022년 09월 26일, 29일	조사자	손철호, 이영식, 반유섭

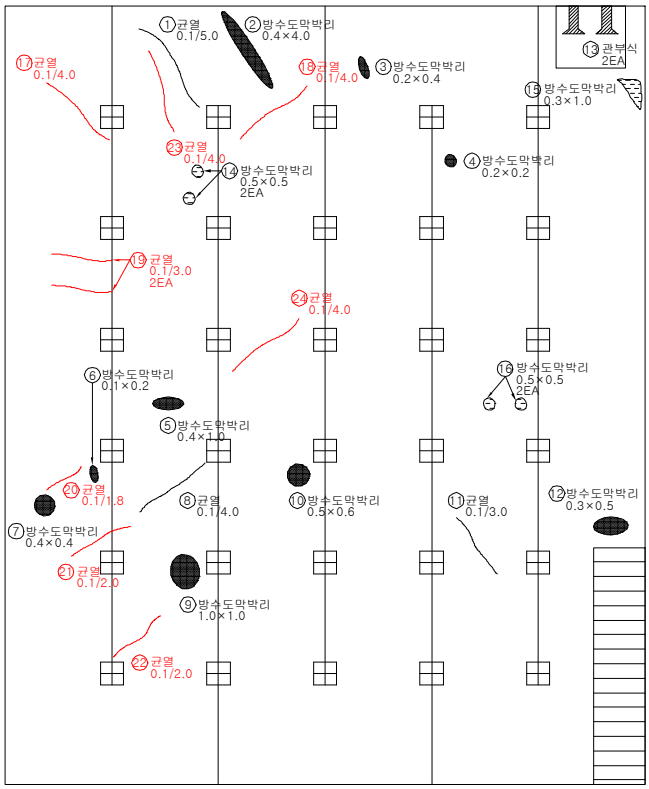
개별부재명 : 하부슬래브	복합부재명 : 배수지 2호지	표번호
망도번호 : 1-09	개별시설물명 : 배수지	1-09

번호	조사항목	조사내용	손상(결함)정도	상태결과
1	0.3mm미만	12 개소 L=39.80 m	면적율 5% 이하	b
2	관부식	2 개소	경미한 부식	b
3	방수도막박리	14 개소 A=5.05 ㎡	-	-
4				
5				
6				
7				
8				
9				
10				
특이사항	★ 시설물의 안전 및 유지관리 실시 세부지침(상수도편) 상태평가항목에 대한 평가를 실시함.			
조사일자	2022년 09월 26일, 29일	조사자	손철호, 이영식, 반유섭

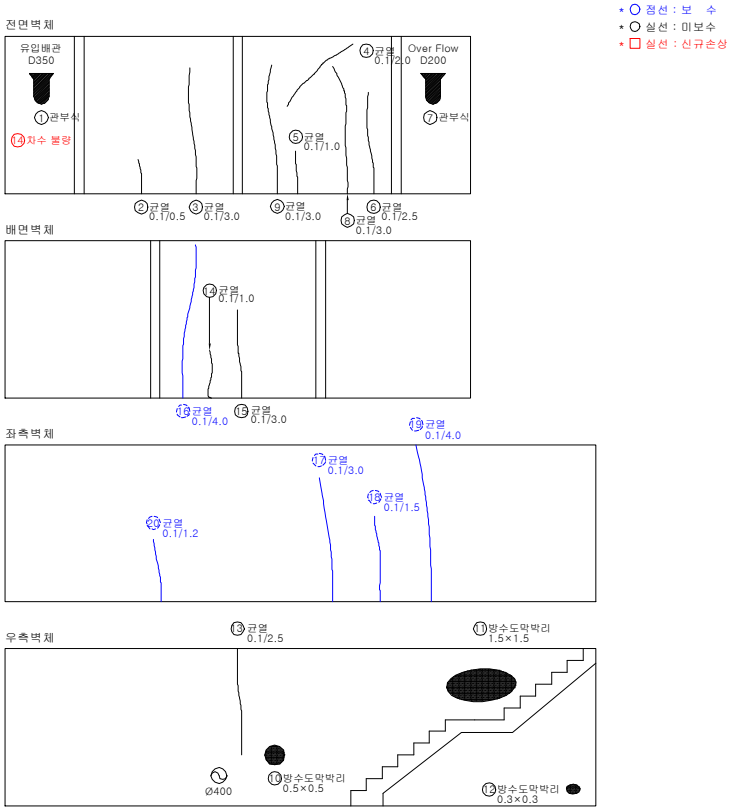
개별부재명 : 벽체	복합부재명 : 배수지 2호지	표번호
망도번호 : 1-10	개별시설물명 : 배수지	1-10

번호	조사항목	조사내용	손상(결함)정도	상태결과
1	0.3mm미만	10 개소 L=21.50 m	면적율 5% 이하	b
2	탄산화깊이측정시험	-	-	a
3	관부식	2 개소	경미한 부식	b
4	방수도막박리	3 개소 A=2.51 ㎡	-	-
5				
6				
7				
8				
9				
10				
특이사항	* 시설물의 안전 및 유지관리 실시 세부지침(상수도편) 상태평가항목에 대한 평가를 실시함.			
조사일자	2022년 09월 26일, 29일	조사자	손철호, 이영식, 반유섭

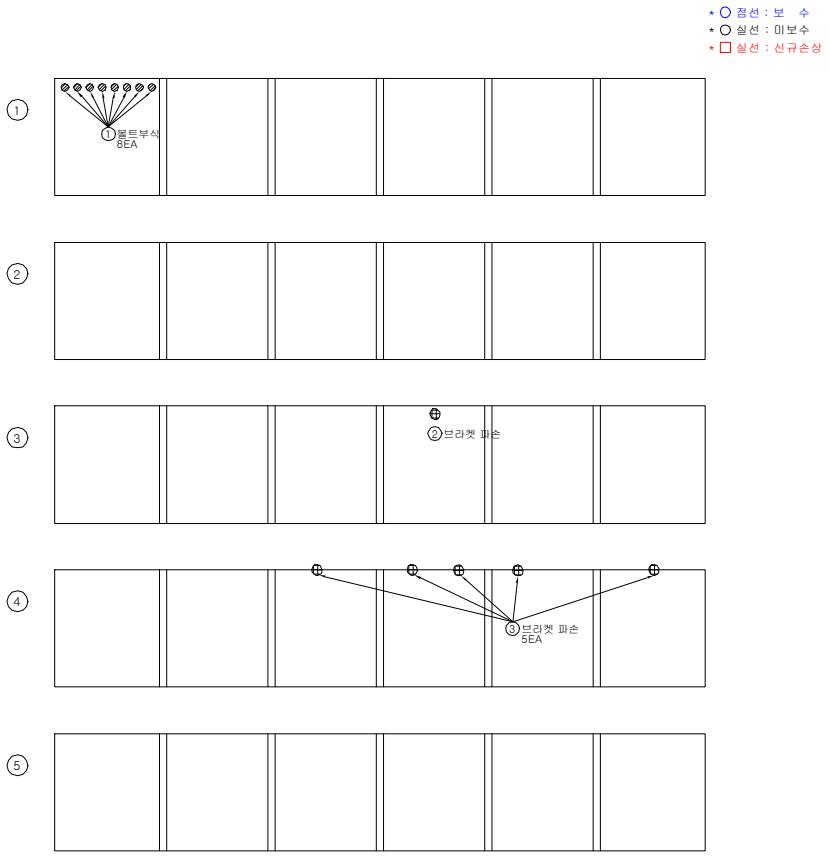
번호	조사항목	조사내용	손상(결함)정도	상태결과
1	브라켓 파손	6 개소	-	-
2	볼트부식	8 개소	-	-
3				
4				
5				
6				
7				
8				
9				
10				
특이사항	★ 시설물의 안전 및 유지관리 실시 세부지침(상수도편) 상태평가항목에 대한 평가를 실시함.			
조사일자	2022년 09월 26일, 29일	조사자	손철호, 이영식, 반유섭

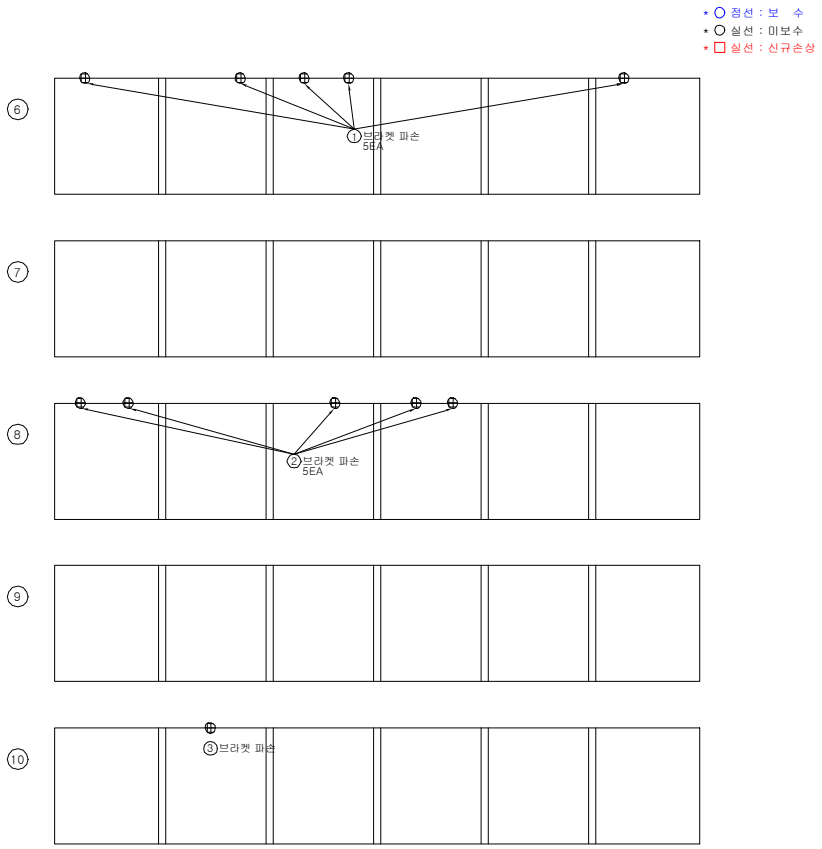
개별부재명 : 도류벽	복합부재명 : 배수지 2호지	표번호
망도번호 : 1-12	개별시설물명 : 배수지	1-12

번호	조사항목	조사내용	손상(결함)정도	상태결과
1	브라켓 파손	11 개소	-	-
2				
3				
4				
5				
6				
7				
8				
9				
10				
특이사항	* 시설물의 안전 및 유지관리 실시 세부지침(상수도편) 상태평가항목에 대한 평가를 실시함.			
조사일자	2022년 09월 26일, 29일	조사자	손철호, 이영식, 반유섭

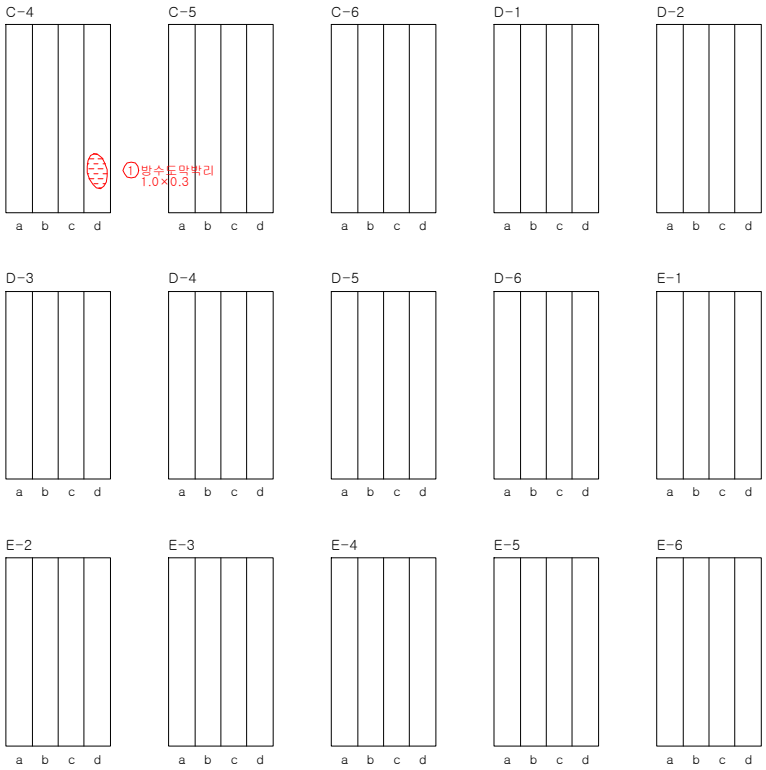
개별부재명 : 기둥	복합부재명 : 배수지 2호지	표번호
망도번호 : 1-14	개별시설물명 : 배수지	1-14

번호	조사항목	조사내용	손상(결함)정도	상태결과
1	방수도막박리	1 개소 A=0.30 ㎡	-	-
2				
3				
4				
5				
6				
7				
8				
9				
10

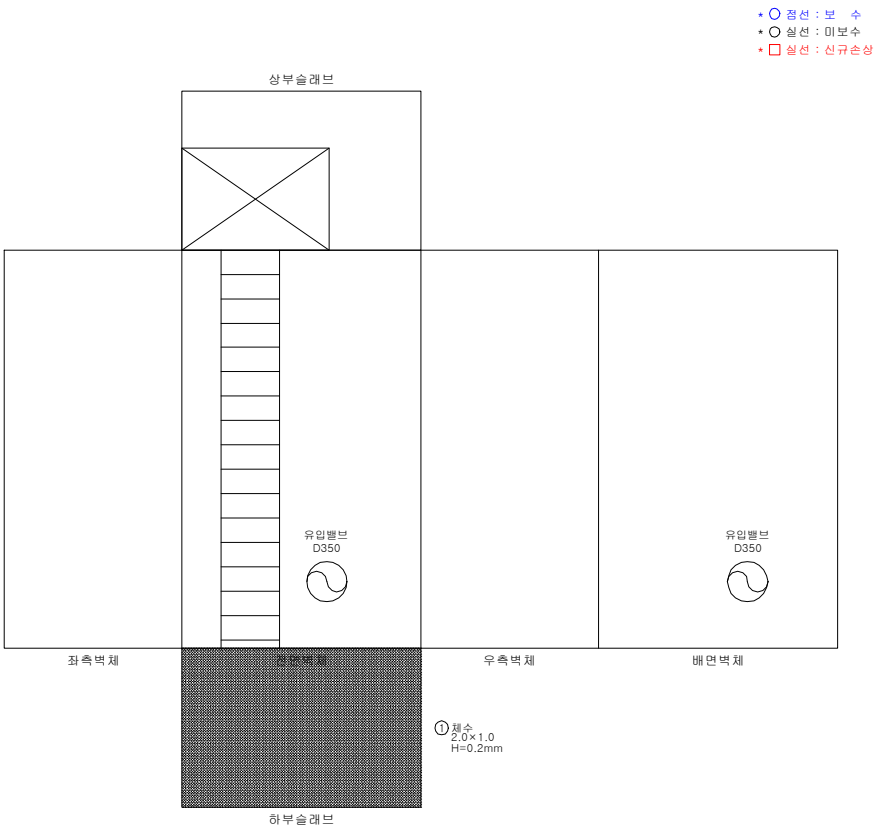
개별부재명 : 상부슬래브	복합부재명 : 유입밸브실 1호지	표번호
망도번호 : 1-15	개별시설물명 : 밸브실	1-15

번호	조사항목	조사내용	손상(결함)정도	상태결과
1	상태양호	-	-	a
2				
3				
4				
5				
6				
7				
8				
9				
10				
특이사항	★ 시설물의 안전 및 유지관리 실시 세부지침(상수도편) 상태평가항목에 대한 평가를 실시함.			
조사일자	2022년 09월 26일, 29일	조사자	손철호, 이영식, 반유섭

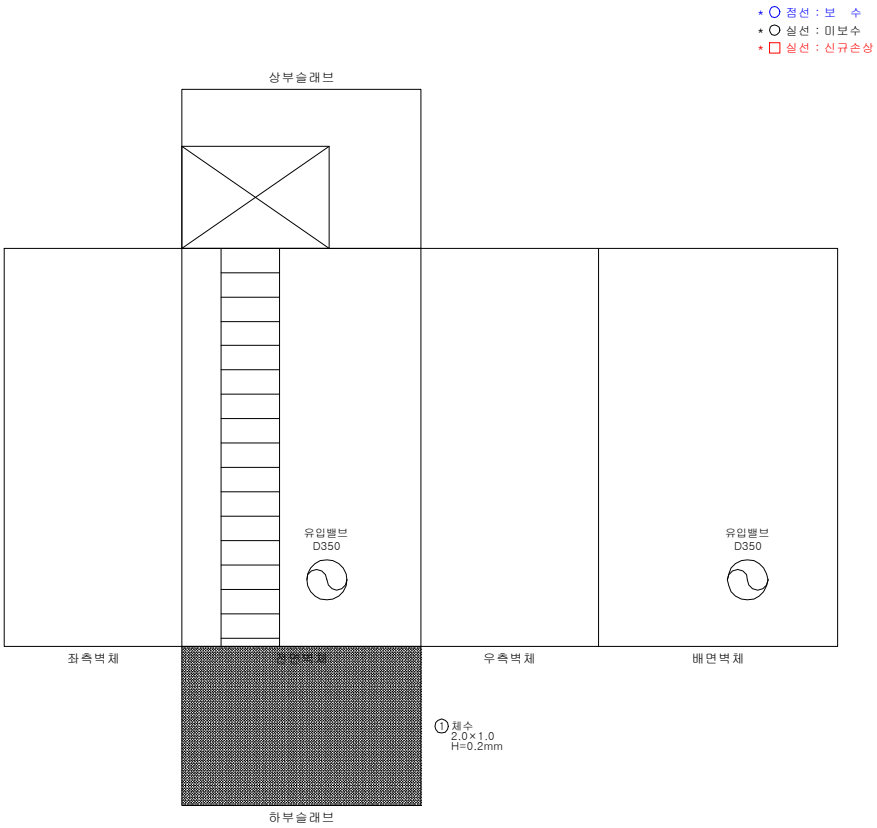
번호	조사항목	조사내용	손상(결함)정도	상태결과
1	체수	1 개소 A=2.00 ㎡	-	-
2				
3				
4				
5				
6				
7				
8				
9				
10

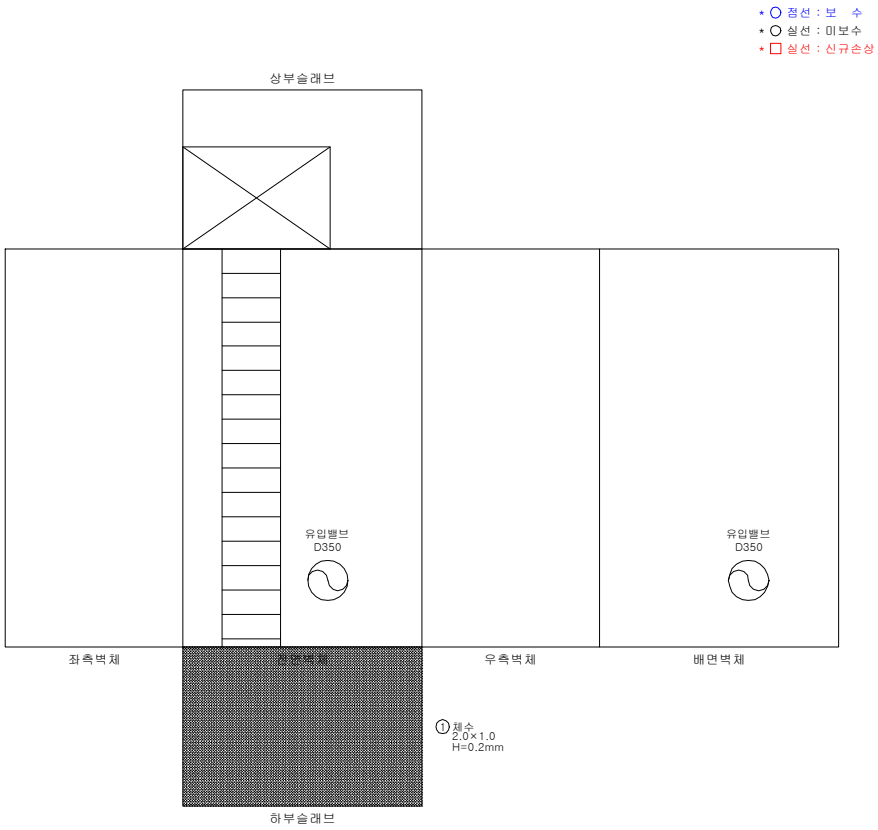
개별부재명 : 벽체	복합부재명 : 유입밸브실 1호지	표번호
망도번호 : 1-17	개별시설물명 : 밸브실	1-17

번호	조사항목	조사내용	손상(결함)정도	상태결과
1	상태양호	-	-	-
2				
3				
4				
5				
6				
7				
8				
9				
10

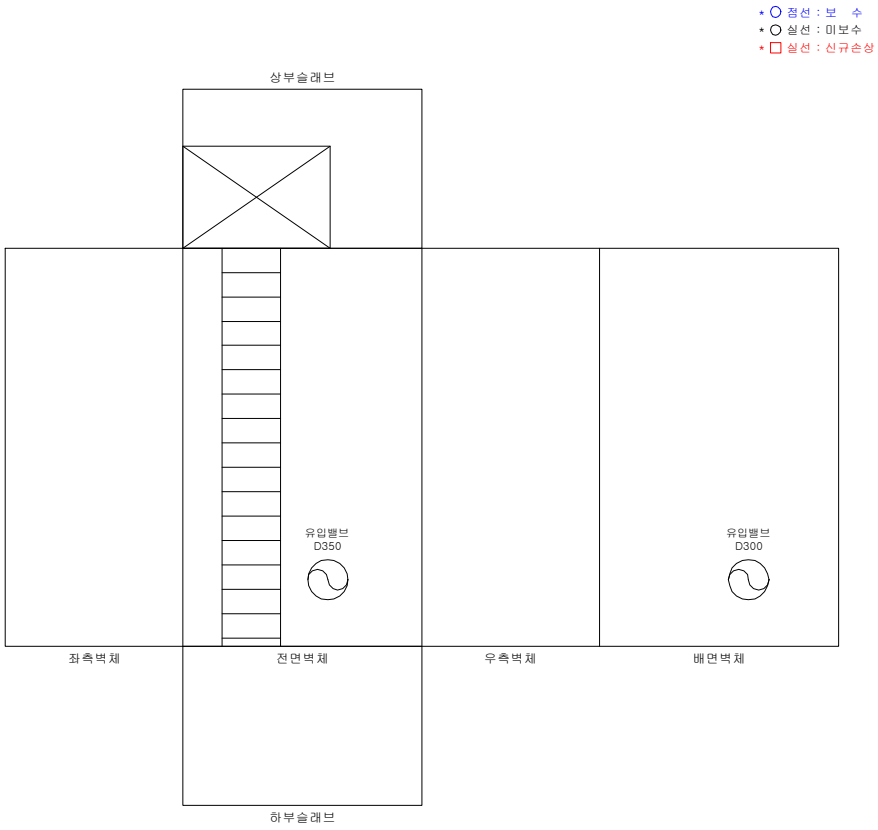
개별부재명 : 상부슬래브	복합부재명 : 유입밸브실 2호지	표번호
망도번호 : 1-18	개별시설물명 : 밸브실	1-18

번호	조사항목	조사내용	손상(결함)정도	상태결과
1	상태양호	-	-	-
2				
3				
4				
5				
6				
7				
8				
9				
10

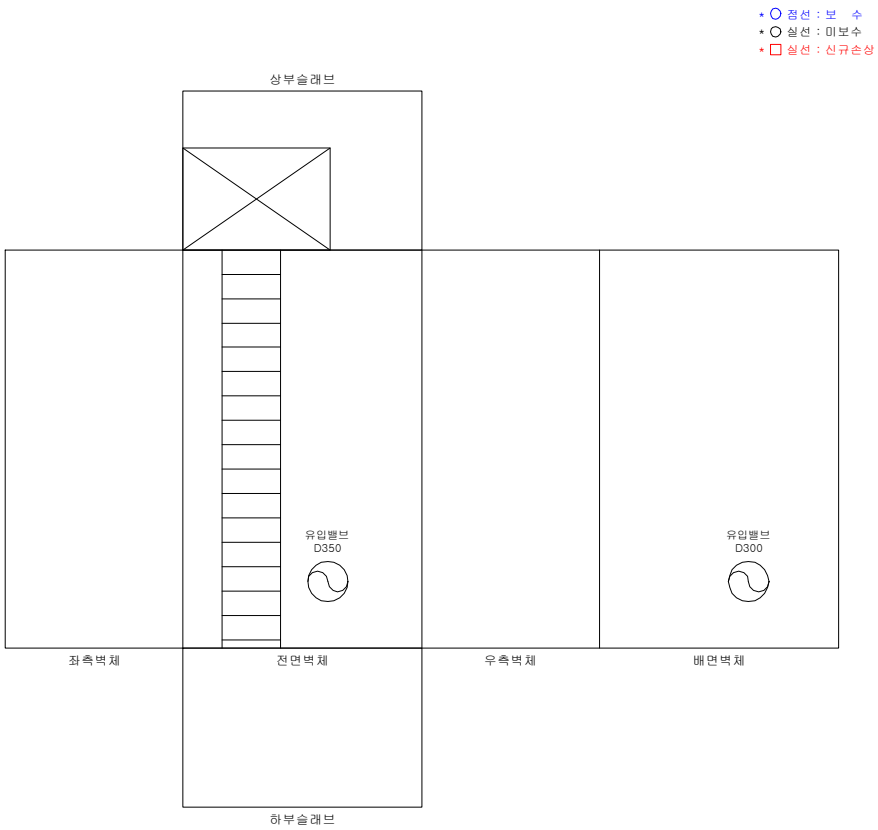
개별부재명 : 바닥슬래브	복합부재명 : 유입밸브실 2호지	표번호
망도번호 : 1-19	개별시설물명 : 밸브실	1-19

번호	조사항목	조사내용	손상(결함)정도	상태결과
1	상태양호	-	-	-
2				
3				
4				
5				
6				
7				
8				
9				
10				
특이사항	★ 시설물의 안전 및 유지관리 실시 세부지침(상수도편) 상태평가항목에 대한 평가를 실시함.			
조사일자	2022년 09월 26일, 29일	조사자	손철호, 이영식, 반유섭

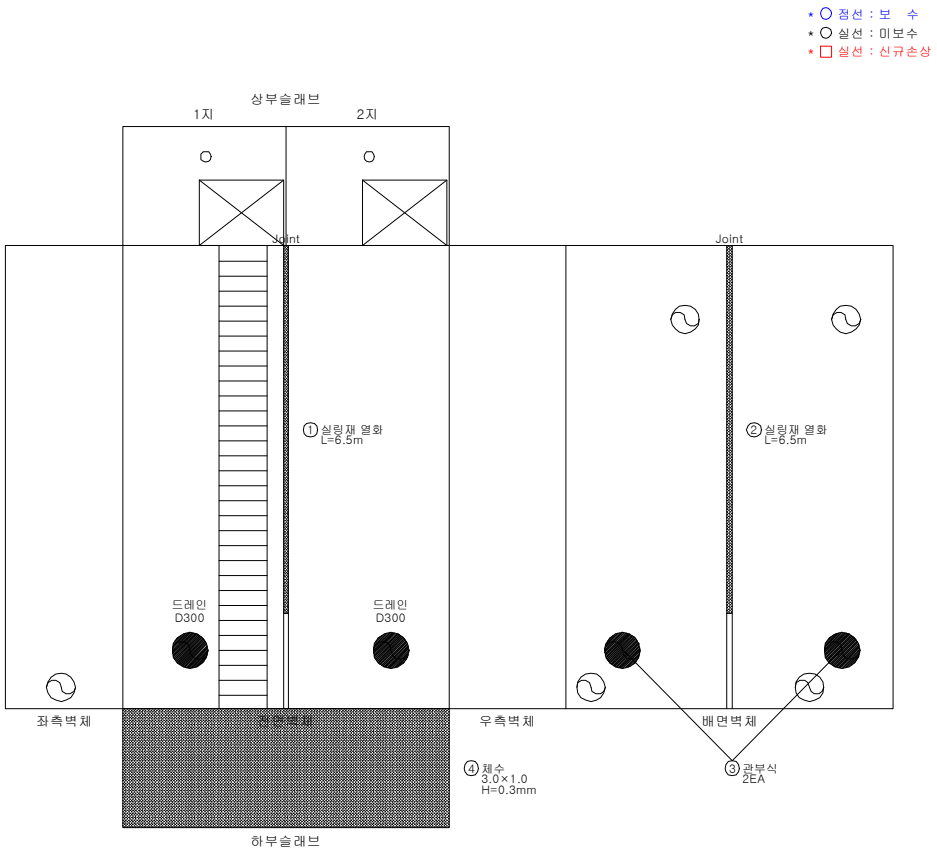
번호	조사항목	조사내용	손상(결함)정도	상태결과
1	체수	1 개소 A=3.00 ㎡	-	-
2				
3				
4				
5				
6				
7				
8				
9				
10
