2022년 화성시 상수도시설물 안전점검 용역
정밀안전점검 부록(2)

2022. 12.

화성시 맑은물사업소

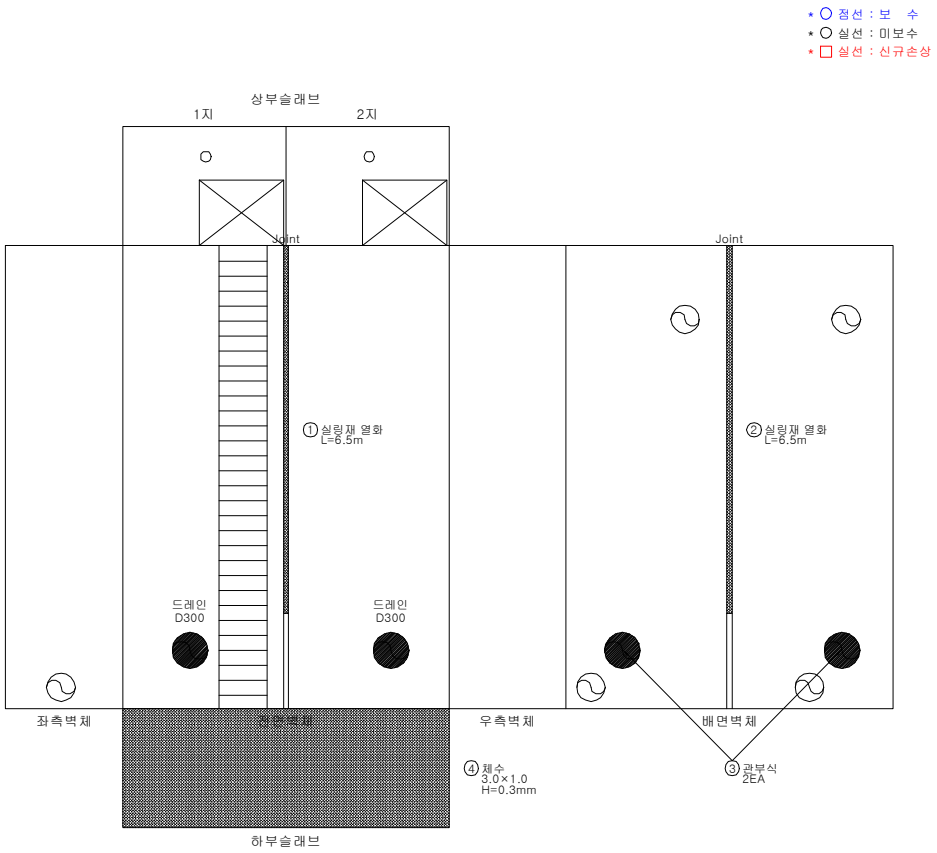
번호	조사항목	조사내용	손상(결함)정도	상태결과
1	실링재열화	2 개소 A=13.00 ㎡	경미한 열화	b
2	관부식	2 개소	경미한 부식	b
3				
4				
5				
6				
7				
8				
9				
10

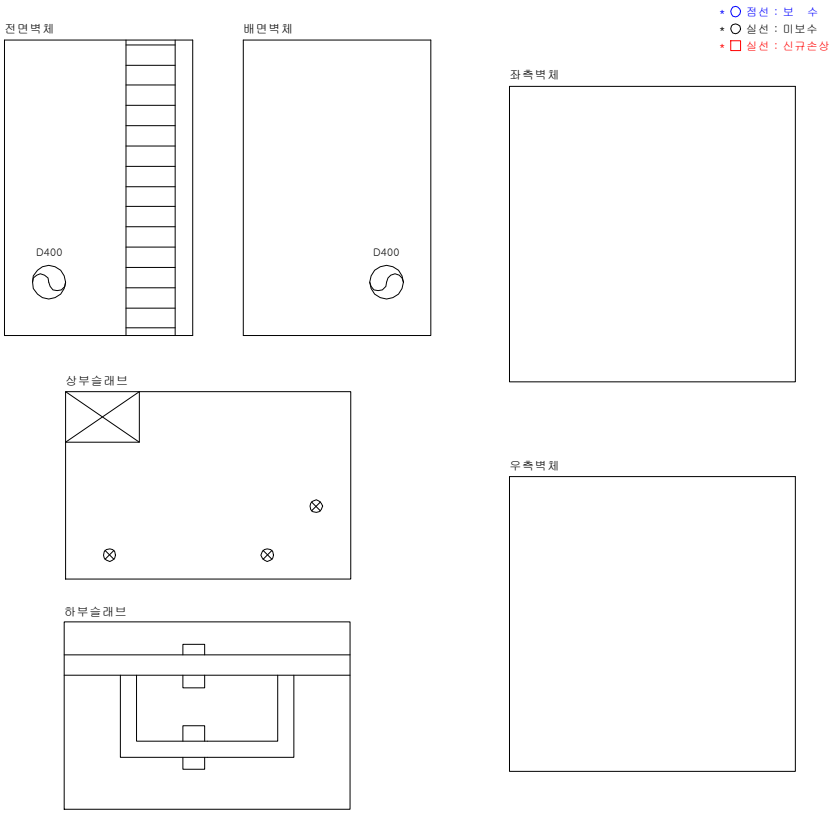
개별부재명 : 상부슬래브	복합부재명 : 유량계실	표번호
망도번호 : 1-24	개별시설물명 : 밸브실	1-24

번호	조사항목	조사내용	손상(결함)정도	상태결과
1	상태양호	-	-	-
2				
3				
4				
5				
6				
7				
8				
9				
10

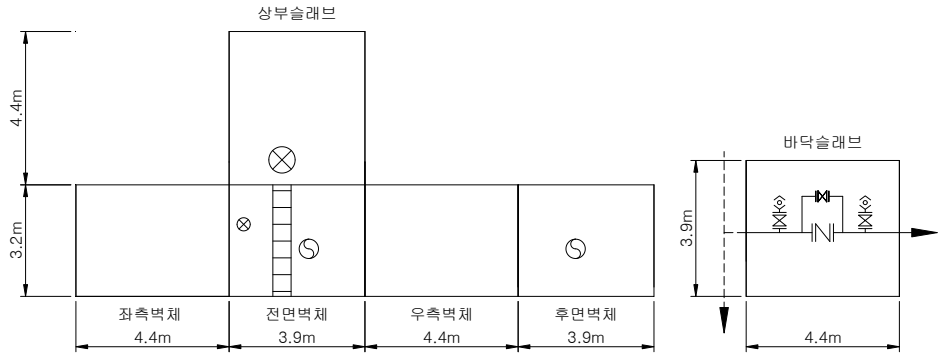
•뚜껑형식 : 원형(D766)	•환기구 : 유	•방식점검함(T/B) : 무
•침수깊이(m) : 3.4	•출입구(상태) : 증고없음	•수압탭 및 수압계 : 유
•배관 및 밸브 누수 : 무	•콘크리트 강도(MPa) :	•탄산화 깊이(mm) :
•철근배근 상태 :	•관 두께(mm) :	•도장 두께(mm) :
•밸브실 규격(m) : 내부(B3.9×L4.4×H3.2), 출입구높이(0.6), 관 상단고(1.7), 매설깊이(2.3)		
•밸브Type(mm) : BFV(800), AV(급속일체형, 100, 2EA), 부관 SV(150)		
•조사내용 - 내부 철재 구조물, 구조물 상태양호 - 배관 및 밸브, 관 접속부 상태양호 - 부관 밸브 받침 콘크리트 미설치 - 환기구, 사다리, 점검로, 에어벤트 상태양호

번호	손상(결함) 종류	조사 내용	손상(결함) 정도	평가
1	구조물 상태	상태양호		a
2	관로부식	상태양호		a
3	밸브손상	상태양호		a
4				
검토내용

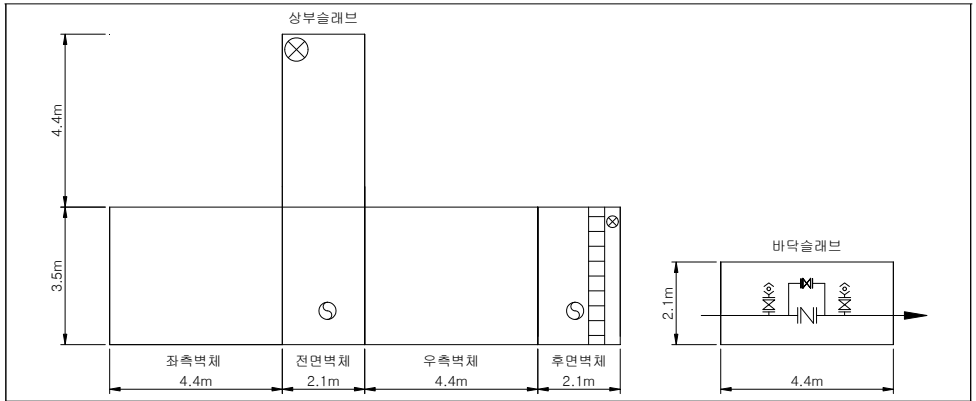
•뚜껑형식 : 원형(D766)	•환기구 : 유	•방식점검함(T/B) : 무
•침수깊이(m) : 3.8	•출입구(상태) : 증고없음	•수압탭 및 수압계 : 무
•배관 및 밸브 누수 : 무	•콘크리트 강도(MPa) :	•탄산화 깊이(mm) :
•철근배근 상태 :	•관 두께(mm) :	•도장 두께(mm) :
•밸브실 규격(m) : 내부(B2.1×L4.4×H3.5), 출입구높이(0.8), 관 상단고(1.0), 매설깊이(1.8)		
•밸브Type(mm) : BFV(1200), AV(급속일체형, 150, 2EA), 부관 SV(250)		
•조사내용 - 내부 철재 구조물, 구조물 상태양호 - 배관 및 밸브 상태양호, 관 접속부 상태양호 - 부관 밸브 받침 콘크리트 미설치 - 환기구, 사다리, 점검로, 에어벤트 상태양호

번호	손상(결함) 종류	조사 내용	손상(결함) 정도	평가
1	구조물 상태	상태양호		a
2	관로부식	상태양호		a
3	밸브손상	상태양호		a
4				
검토내용

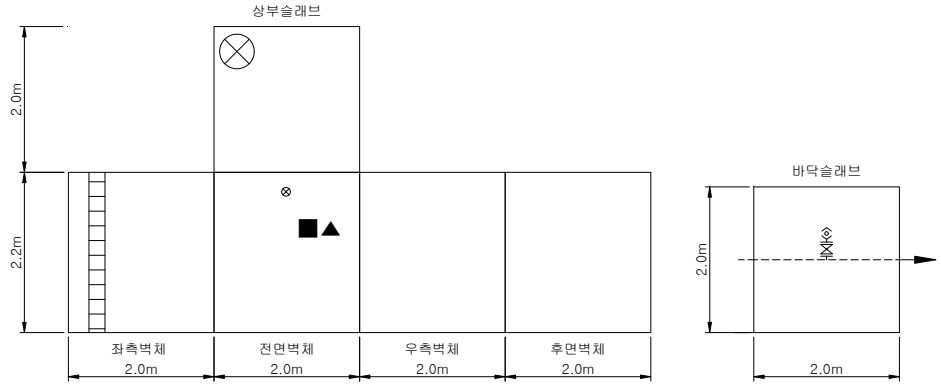
•뚜껑형식 : 원형(D766)	•환기구 : 유	•방식점검함(T/B) : 무
•침수깊이(m) : 0.0	•출입구(상태) : 증고없음	•수압탭 및 수압계 : 유
•배관 및 밸브 누수 : 무	•콘크리트 강도(MPa) : 25.4	•탄산화 깊이(mm) : 1.4
•철근배근 상태 : 양호	•관 두께(mm) :	•도장 두께(mm) :
•밸브실 규격(m) : 내부(B2.0×L2.0×H2.2), 출입구높이(0.6)		
•밸브Type(mm) : AV(급속일체형, 150)		
•조사내용 - 구조물 상태양호 - 밸브 상태양호 - 수압계 작동상태 양호 - 환기구, 사다리, 에어벤트 상태양호

번호	손상(결함) 종류	조사 내용	손상(결함) 정도	평가
1	구조물 상태	상태양호		a
2	밸브손상	상태양호		a
3	탄산화 잔여깊이	전면벽체 : 58.6mm	30mm이상	a
4				
검토내용

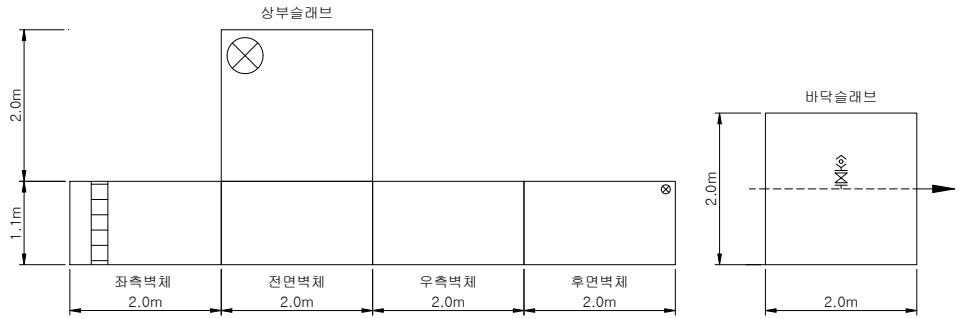
•뚜껑형식 : 원형(D766)	•환기구 : 유	•방식점검함(T/B) : 무
•침수깊이(m) : 0.3	•출입구(상태) : 증고없음	•수압탭 및 수압계 : 유
•배관 및 밸브 누수 : 무	•콘크리트 강도(MPa) :	•탄산화 깊이(mm) :
•철근배근 상태 :	•관 두께(mm) :	•도장 두께(mm) :
•밸브실 규격(m) : 내부(B2.0×L2.0×H1.1), 출입구높이(0.7)		
•밸브Type(mm) : AV(급속일체형, 150)		
•조사내용 - 구조물 상태양호 - 밸브 상태양호 - 수압계 작동상태 양호 - 환기구, 사다리, 에어벤트 상태양호

번호	손상(결함) 종류	조사 내용	손상(결함) 정도	평가
1	구조물 상태	상태양호		a
2	밸브손상	상태양호		a
3				
4				
검토 내용

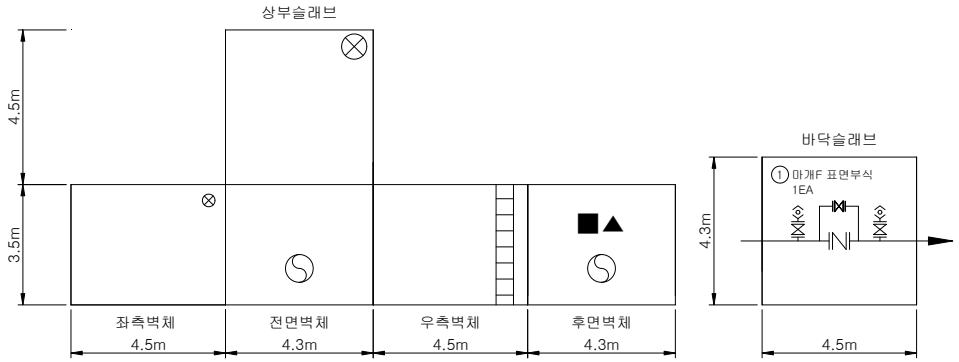
•뚜껑형식 : 원형(D766)	•환기구 : 유	•방식점검함(T/B) : 무
•침수깊이(m) : 0.7	•출입구(상태) : 증고없음	•수압탭 및 수압계 :
•배관 및 밸브 누수 : 무	•콘크리트 강도(MPa) : 26.1	•탄산화 깊이(mm) : 1.1
•철근배근 상태 : 양호	•관 두께(mm) :	•도장 두께(mm) :
•밸브실 규격(m) : 내부(B4.3×L4.5×H3.5), 출입구높이(0.6), 관 상단고(1.6), 매설깊이(2.2)		
•밸브Type(mm) : BFV(1200), AV(급속일체형, 150, 2EA), 부관 SV(250)		
•조사내용 - 구조물 상태양호 - 배관 상태양호, 마개F 경미한 전면부식, 관 접속부 상태양호 - 밸브 받침 콘크리트 상태양호 - 환기구, 사다리, 에어벤트 상태양호

번호	손상(결함) 종류	조사 내용	손상(결함) 정도	평가
1	구조물 상태	상태양호		a
2	관로부식	마개F 표면부식	경미한 전면부식	b
3	밸브손상	상태양호		a
4	탄산화 잔여깊이	후면벽체 : 58.9mm	30mm이상	a
검토 내용	- 마개F 표면부식 : 도장보수(철재류)

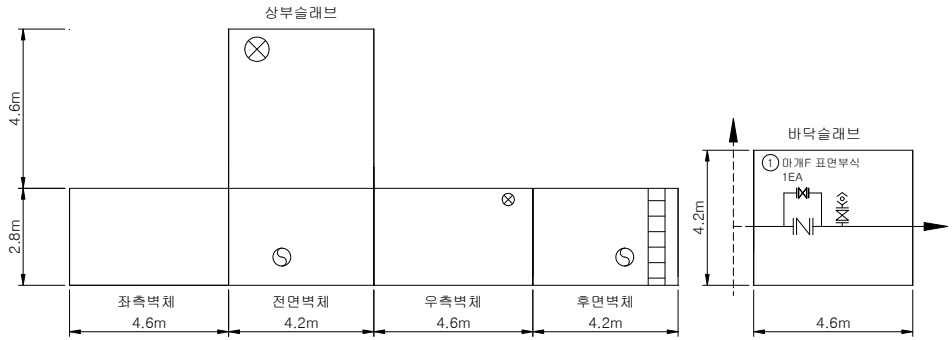
•뚜껑형식 : 원형(D766)	•환기구 : 유	•방식점검함(T/B) : 무
•침수깊이(m) : 0.9	•출입구(상태) : 증고없음	•수압탭 및 수압계 : 무
•배관 및 밸브 누수 : 무	•콘크리트 강도(MPa) :	•탄산화 깊이(mm) :
•철근배근 상태 :	•관 두께(mm) :	•도장 두께(mm) :
•밸브실 규격(m) : 내부(B4.2×L4.6×H2.8), 출입구높이(1.9), 관 상단고(1.2), 매설깊이(3.1)		
•밸브Type(mm) : BFV(1000), AV(급속일체형, 100), 부관 SV(150)		
•조사내용 - 내부 철재 구조물, 구조물 상태양호 - 배관 및 밸브 상태양호, 관 접속부 상태양호, 마개F 경미한 전면부식 - 환기구, 사다리, 점검로, 에어벤트 상태양호

번호	손상(결함) 종류	조사 내용	손상(결함) 정도	평가
1	구조물 상태	상태양호		a
2	관로부식	마개F 표면부식	경미한 전면부식	b
3	밸브손상	상태양호		a
4				
검토 내용	- 마개F 표면부식 : 도장보수(철재류)

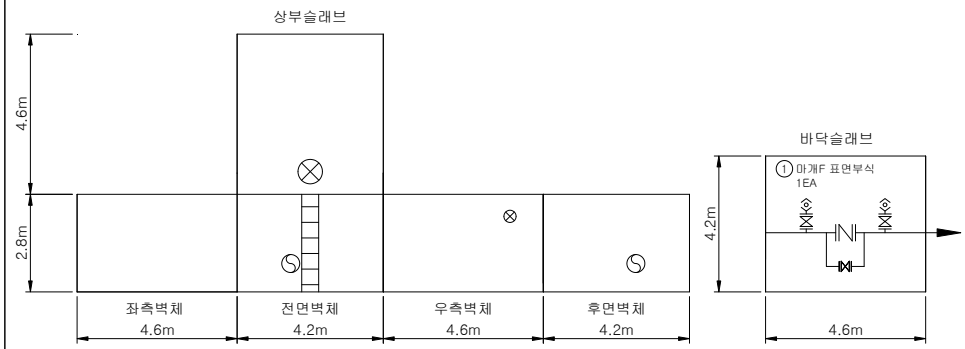
•뚜껑형식 : 원형(D766)	•환기구 : 유	•방식점검함(T/B) : 무
•침수깊이(m) : 0.2	•출입구(상태) : 증고없음	•수압탭 및 수압계 : 무
•배관 및 밸브 누수 : 무	•콘크리트 강도(MPa) :	•탄산화 깊이(mm) :
•철근배근 상태 :	•관 두께(mm) :	•도장 두께(mm) :
•밸브실 규격(m) : 내부(B4.3×L4.5×H2.8), 출입구높이(1.6), 관 상단고(1.3), 매설깊이(2.9)		
•밸브Type(mm) : BFV(1200), AV(급속일체형, 150, 2EA), 부관 SV(250)		
•조사내용 - 내부 철재 구조물, 구조물 상태양호 - 배관 및 밸브 상태양호, 관 접속부 상태양호, 마개F 경미한 전면부식 - 환기구, 사다리, 점검로, 에어벤트 상태양호

번호	손상(결함) 종류	조사 내용	손상(결함) 정도	평가
1	구조물 상태	상태양호		a
2	관로부식	마개F 표면부식	경미한 전면부식	b
3	밸브손상	상태양호		a
4				
검토 내용	- 마개F 표면부식 : 도장보수(철재류)
