2022년 화성시 상수도시설물 안전점검 용역
정밀안전점검 부록(3)

2022. 12.

화성시 맑은물사업소

1. 동탄산척배수지

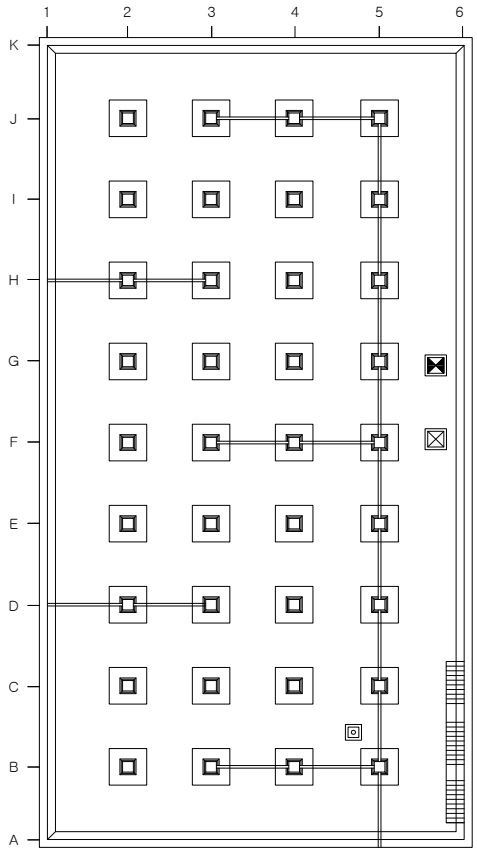
개별부재명 : 상부슬래브	복합부재명 : 배수지1호지	표번호
망도번호 : 001	개별시설물명 : 배수지	1-01

번호	조사항목	조사내용	손상(결함)정도	상태결과
1	상태양호	-	-	a
2				
3				
4				
5				
6				
7				
8				
9				
10				
특이사항	* 시설물의 안전 및 유지관리 실시 세부지침(상수도편) 상태평가항목에 대한 평가를 실시함.			
조사일자	2022. 11	조사자	이경재 외 21명

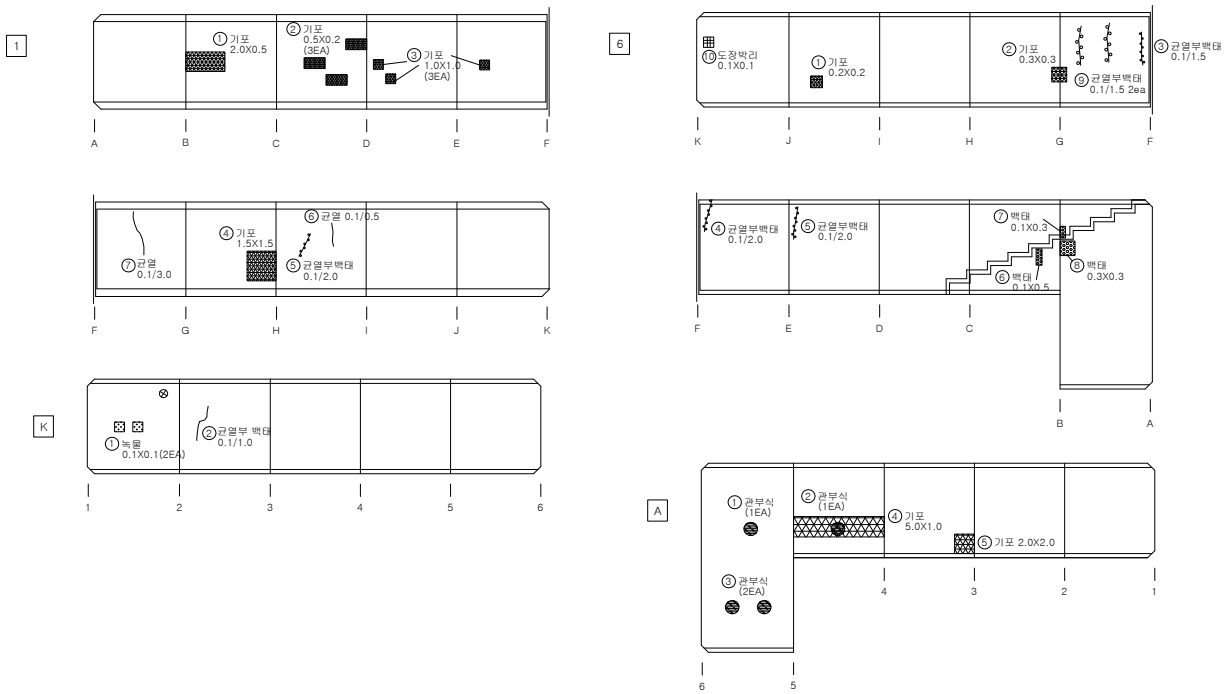
개별부재명 : 벽체	복합부재명 : 배수지1호지	표번호
망도번호 : 002~005	개별시설물명 : 배수지	1-02

번호	조사항목	조사내용	손상(결함)정도	상태결과
1	균열(0.3mm미만)	균열(0.3mm미만)	면적 : 3.50m 개소 : 2개소	a
2	균열부백태	균열부백태	면적 : 11.50m 개소 : 2개소	b
3	기포	기포	면적 : 15.68㎡ 개소 : 12개소	b
4	녹물	녹물	면적 : 0.02㎡ 개소 : 2개소	b
5	도장박리	도장박리	면적 : 0.01㎡ 개소 : 1개소	b
6	백태	백태	면적 : 0.17㎡ 개소 : 3개소	b
7	탄산화 잔여깊이	-	-	a
8				
9				
10				
특이사항	* 시설물의 안전 및 유지관리 실시 세부지침(상수도편) 상태평가항목에 대한 평가를 실시함.			
조사일자	2022. 11	조사자	이경재 외 21명

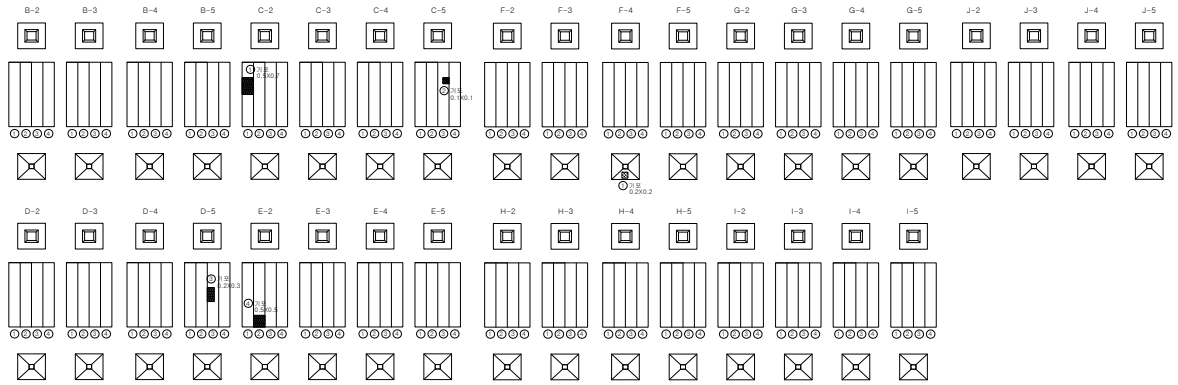
개별부재명 : 기둥	복합부재명 : 배수지1호지	표번호
망도번호 : 006~008	개별시설물명 : 배수지	1-03

번호	조사항목	조사내용	손상(결함)정도	상태결과
1	기포	기포	면적 : 0.71㎡ 개소 : 5개소	a
2	백태	백태	-	b
3				
4				
5				
6				
7				
8				
9				
10				
특이사항	* 시설물의 안전 및 유지관리 실시 세부지침(상수도편) 상태평가항목에 대한 평가를 실시함.			
조사일자	2022. 11	조사자	이경재 외 21명

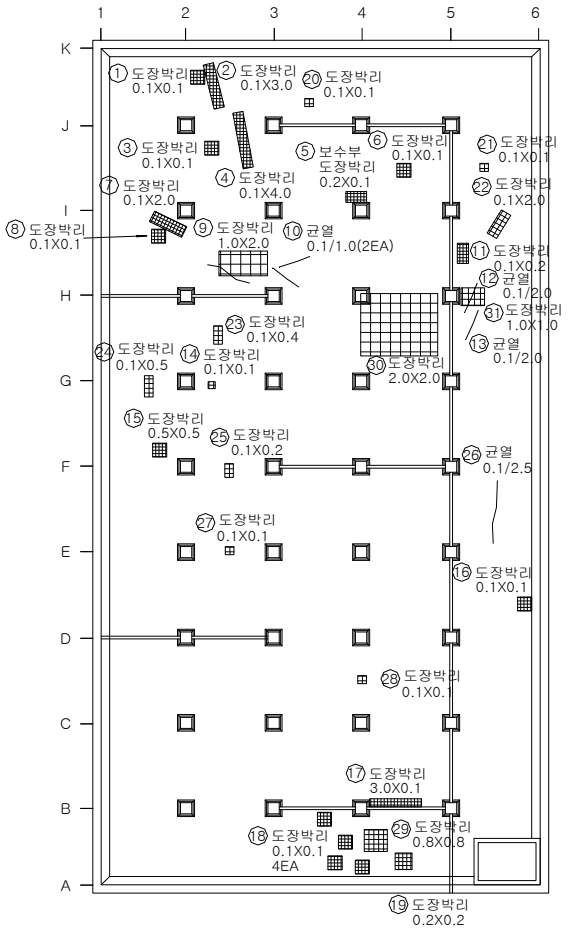
개별부재명 : 바닥슬래브	복합부재명 : 배수지1호지	표번호
망도번호 : 009	개별시설물명 : 배수지	1-04

번호	조사항목	조사내용	손상(결함)정도	상태결과
1	균열(0.3mm미만)	균열(0.3mm미만)	면적 : 8.50m 개소 : 5개소	b
2	도장박리	도장박리	면적 : 11.59㎡ 개소 :31개소	b
3				
4				
5				
6				
7				
8				
9				
10				
특이사항	* 시설물의 안전 및 유지관리 실시 세부지침(상수도편) 상태평가항목에 대한 평가를 실시함.			
조사일자	2022. 11	조사자	이경재 외 21명

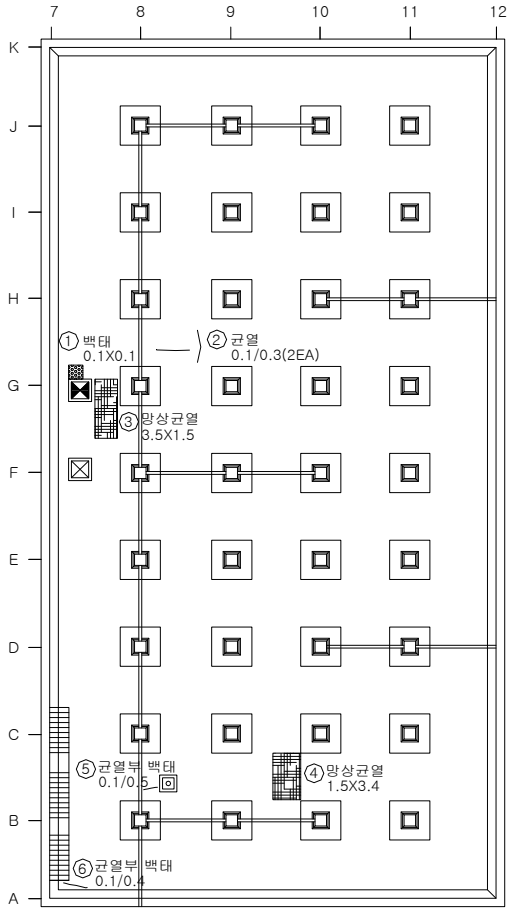
개별부재명 : 상부슬래브	복합부재명 : 배수지2호지	표번호
망도번호 : 011	개별시설물명 : 배수지	1-05

번호	조사항목	조사내용	손상(결함)정도	상태결과
1	균열(0.3mm미만)	균열(0.3mm미만)	면적 : 0.60m 개소 : 2개소	a
2	균열부백태	균열부백태	면적 : 0.90m 개소 :2개소	b
3	망상균열	망상균열	면적 : 10.35㎡ 개소 :2개소	b
4	백태	백태	면적 : 0.01㎡ 개소 :1개소	b
5				
6				
7				
8				
9				
10

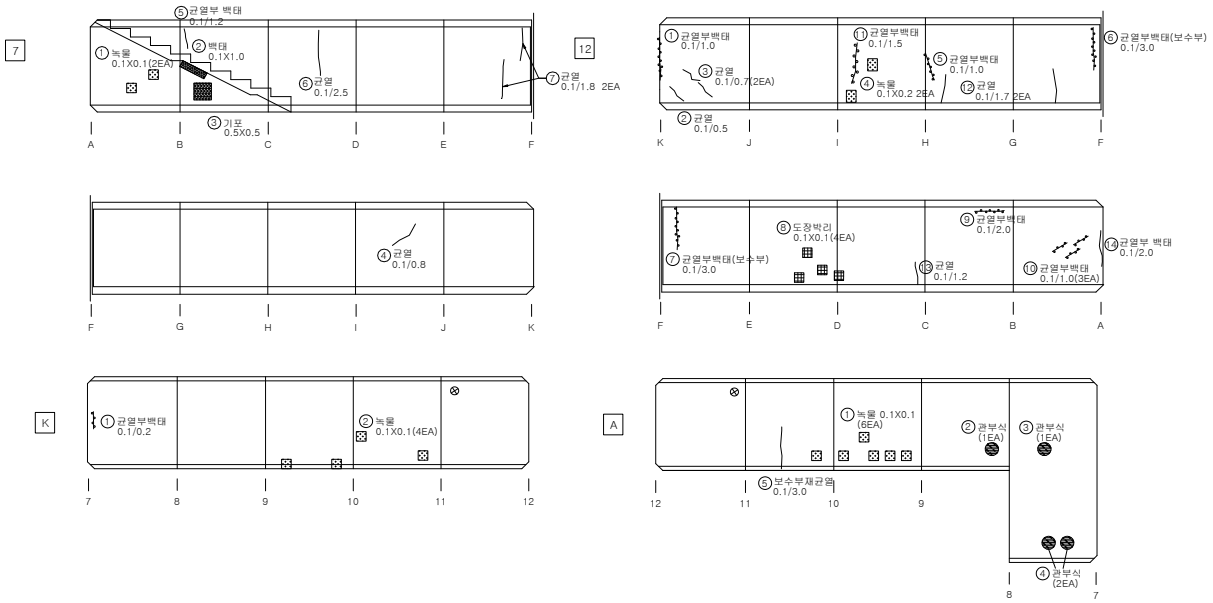
개별부재명 : 벽체	복합부재명 : 배수지2호지	표번호
망도번호 : 012~015	개별시설물명 : 배수지	1-06

번호	조사항목	조사내용	손상(결함)정도	상태결과
1	균열(0.3mm미만)	균열(0.3mm미만)	면적 : 16.40m 개소 : 11개소	a
2	균열부백태	균열부백태	면적 : 18.90m 개소 : 12개소	b
3	기포	기포	면적 : 0.25㎡ 개소 :1개소	b
4	녹물	녹물	면적 : 0.16㎡ 개소 :14개소	b
5	도장박리	도장박리	면적 : 0.04㎡ 개소 :4개소	b
6	백태	백태	면적 : 0.10㎡ 개소 :1개소	b
7	탄산화 잔여깊이	-	-	a
8				
9				
10				
특이사항	* 시설물의 안전 및 유지관리 실시 세부지침(상수도편) 상태평가항목에 대한 평가를 실시함.			
조사일자	2022. 11	조사자	이경재 외 21명

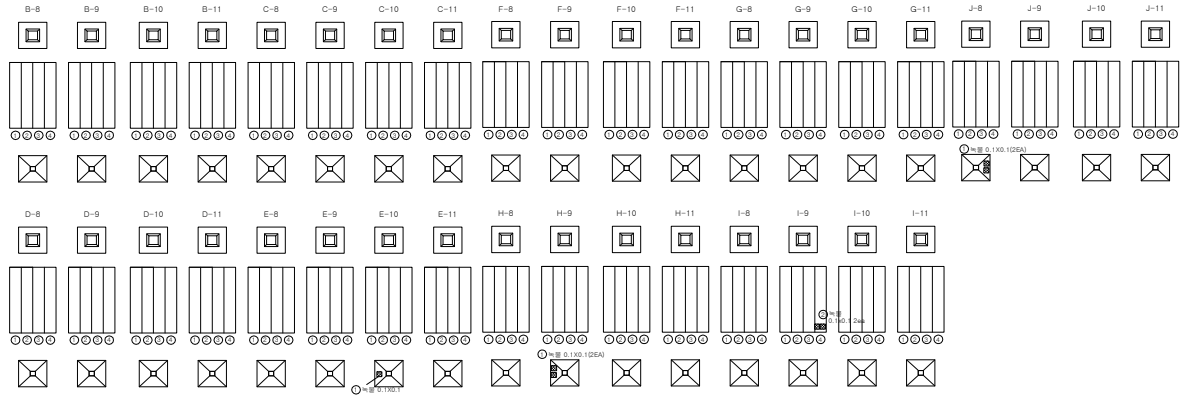
개별부재명 : 기둥	복합부재명 : 배수지2호지	표번호
망도번호 : 016~018	개별시설물명 : 배수지	1-07

번호	조사항목	조사내용	손상(결함)정도	상태결과
1	녹물	녹물	면적 : 0.07㎡ 개소 :7개소	b
2				
3				
4				
5				
6				
7				
8				
9				
10				
특이사항	* 시설물의 안전 및 유지관리 실시 세부지침(상수도편) 상태평가항목에 대한 평가를 실시함.			
조사일자	2022. 11	조사자	이경재 외 21명

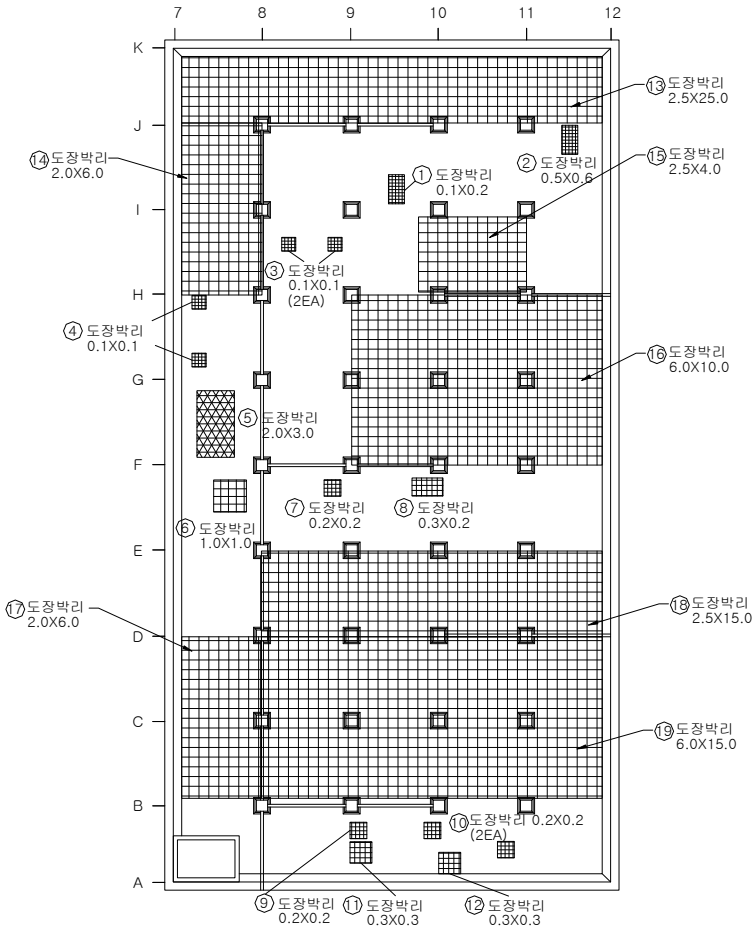
개별부재명 : 바닥슬래브	복합부재명 : 배수지2호지	표번호
망도번호 : 019	개별시설물명 : 배수지	1-08

번호	조사항목	조사내용	손상(결함)정도	상태결과
1	도장박리	도장박리	면적 : 292.02㎡ 개소 : 24개소	b
2				
3				
4				
5				
6				
7				
8				
9				
10				
특이사항	* 시설물의 안전 및 유지관리 실시 세부지침(상수도편) 상태평가항목에 대한 평가를 실시함.			
조사일자	2022. 11	조사자	이경재 외 21명

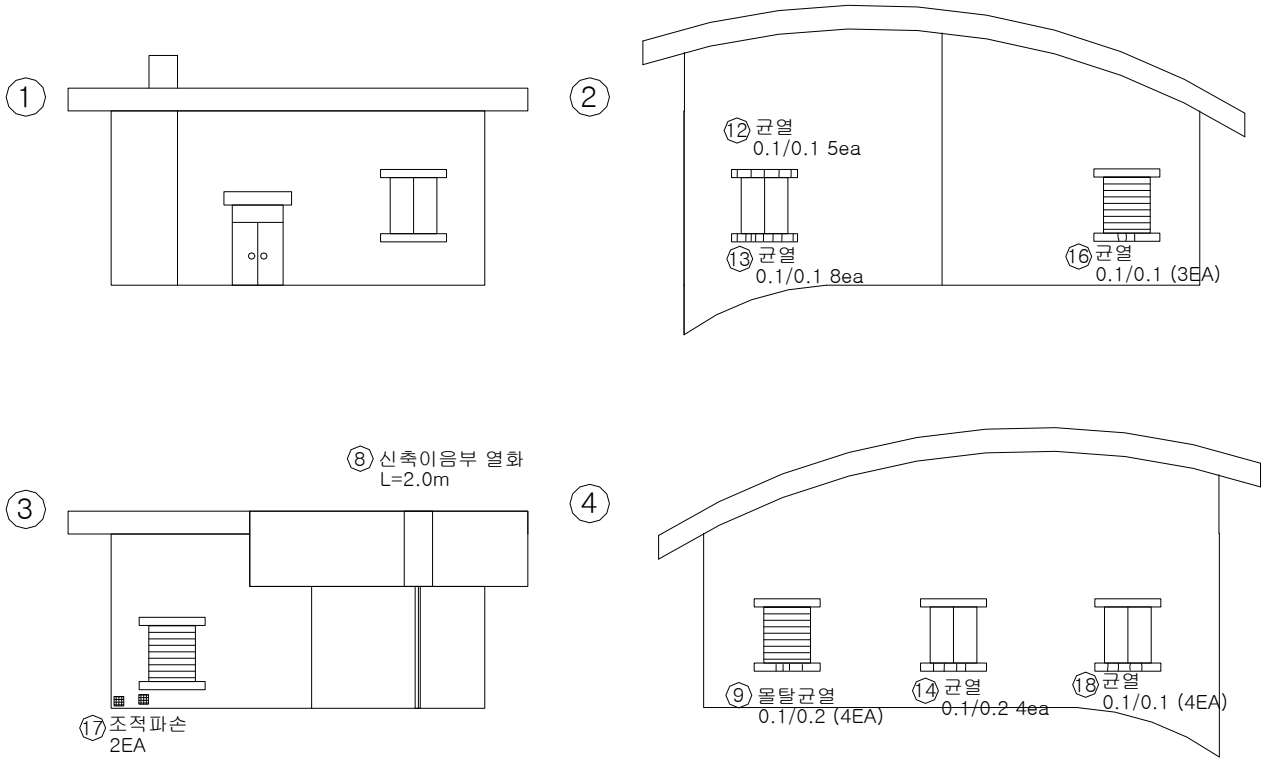
개별부재명 : 벽체	복합부재명 : 검수실 외부 1,2지	표번호
망도번호 : 038	개별시설물명 : 배수지	1-09

번호	조사항목	조사내용	손상(결함)정도	상태결과
1	균열(0.3mm미만)	균열(0.3mm미만)	면적 : 3.80m 개소 : 25개소	a
2	도장박리	도장박리	면적 : 0.14㎡ 개소 :3개소	b
3	몰탈균열	몰탈균열	면적 : 4.20m 개소 :11개소	b
4	신축이음부 열화	신축이음부 열화	면적 : 3.00m 개소 :3개소	b
5	조적파손	조적파손	면적 : 2개소 개소 :2개소	b
6				
7				
8				
9				
10

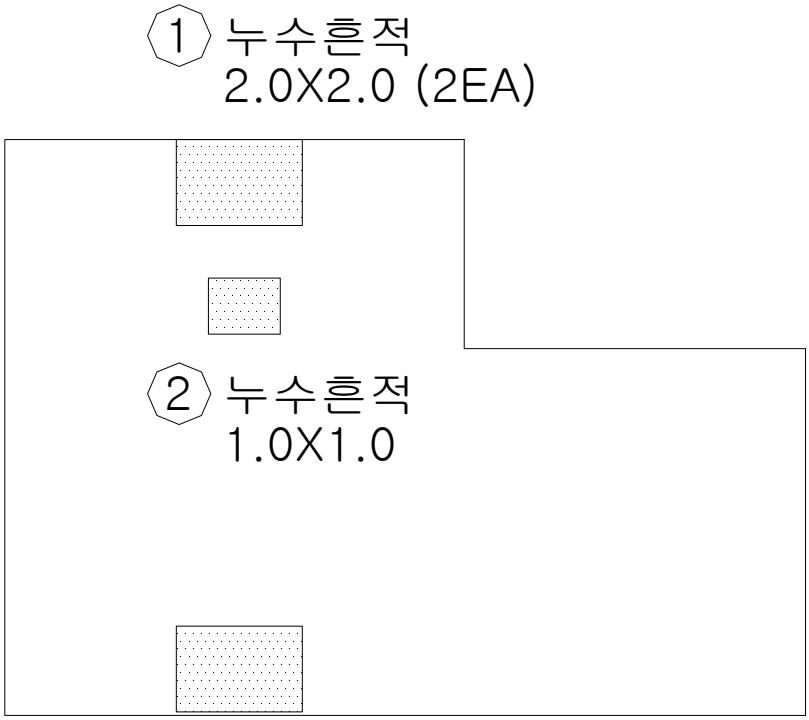
개별부재명 : 상부슬래브	복합부재명 : 검수실 내부 1,2지	표번호
망도번호 : 039	개별시설물명 : 배수지	1-10

번호	조사항목	조사내용	손상(결함)정도	상태결과
1	누수흔적	누수흔적	면적 : 9.00㎡ 개소 : 3개소	b
2				
3				
4				
5				
6				
7				
8				
9				
10				
특이사항	* 시설물의 안전 및 유지관리 실시 세부지침(상수도편) 상태평가항목에 대한 평가를 실시함.			
조사일자	2022. 11	조사자	이경재 외 21명

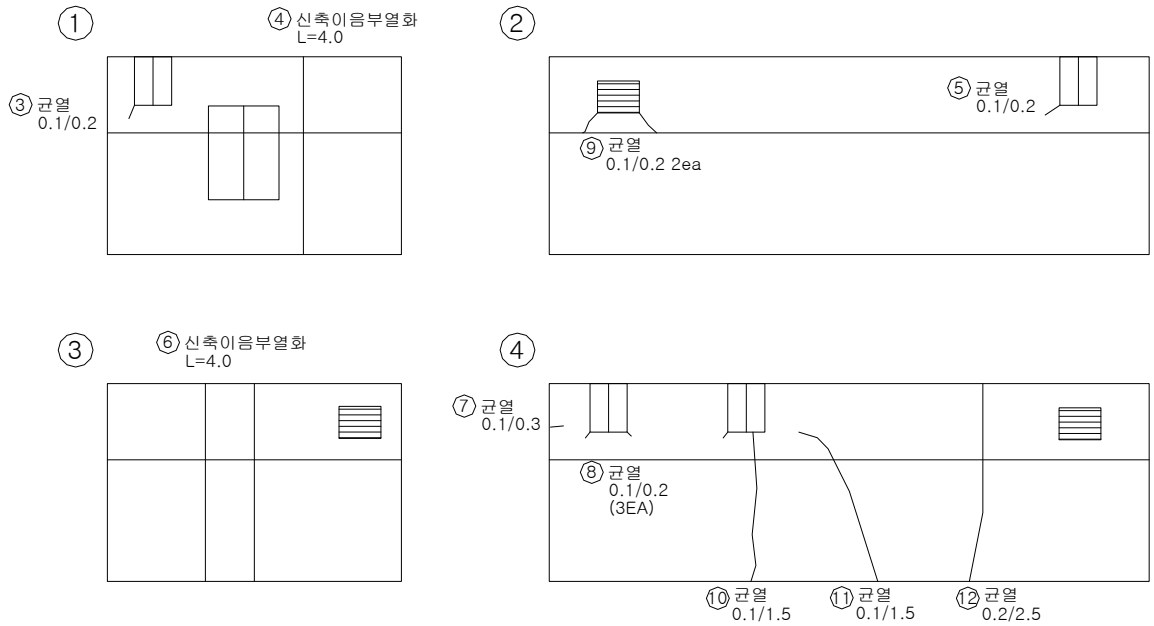
개별부재명 : 벽체	복합부재명 : 검수실 내부 1,2지	표번호
망도번호 : 039	개별시설물명 : 배수지	1-11

번호	조사항목	조사내용	손상(결함)정도	상태결과
1	균열(0.3mm미만)	균열(0.3mm미만)	면적 : 7.20m 개소 : 11개소	a
2	신축이음부 열화	신축이음부 열화	면적 : 8.00m 개소 : 2개소	b
3				
4				
5				
6				
7				
8				
9				
10

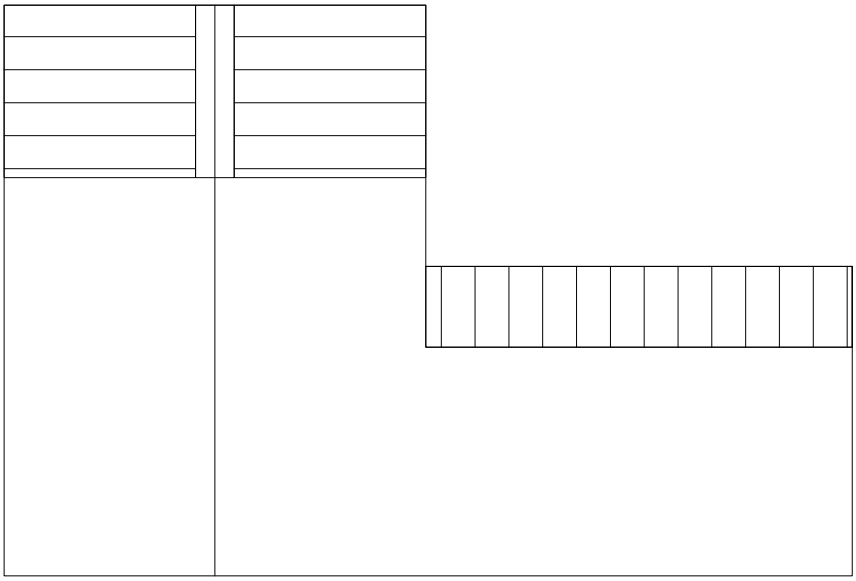
개별부재명 : 바닥슬래브	복합부재명 : 검수실 내부 1,2지	표번호
망도번호 : 039	개별시설물명 : 배수지	1-12

번호	조사항목	조사내용	손상(결함)정도	상태결과
1	상태양호	-	-	a
2				
3				
4				
5				
6				
7				
8				
9				
10				
특이사항	* 시설물의 안전 및 유지관리 실시 세부지침(상수도편) 상태평가항목에 대한 평가를 실시함.			
조사일자	2022. 11	조사자	이경재 외 21명

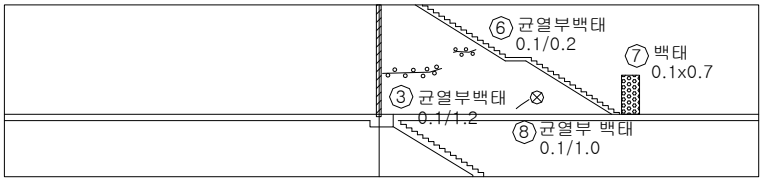
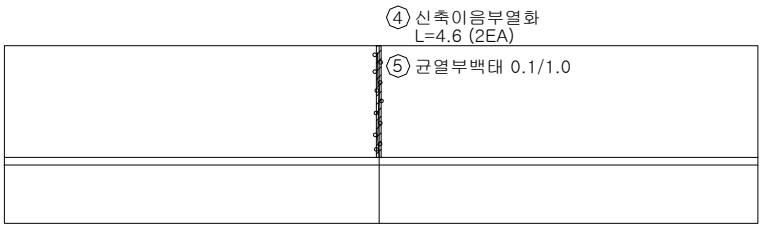
개별부재명 : 벽체	복합부재명 : 유입배관실 1,2지	표번호
망도번호 : 044	개별시설물명 : 배수지	1-14

번호	조사항목	조사내용	손상(결함)정도	상태결과
1	균열부백태	균열부백태	면적 : 2.50m 개소 : 1개소	a
2	백태	백태	면적 : 0.07㎡ 개소 : 1개소	b
3	신축이음부 열화	신축이음부 열화	면적 : 9.20m 개소 : 2개소	b
4				
5				
6				
7				
8				
9				
10

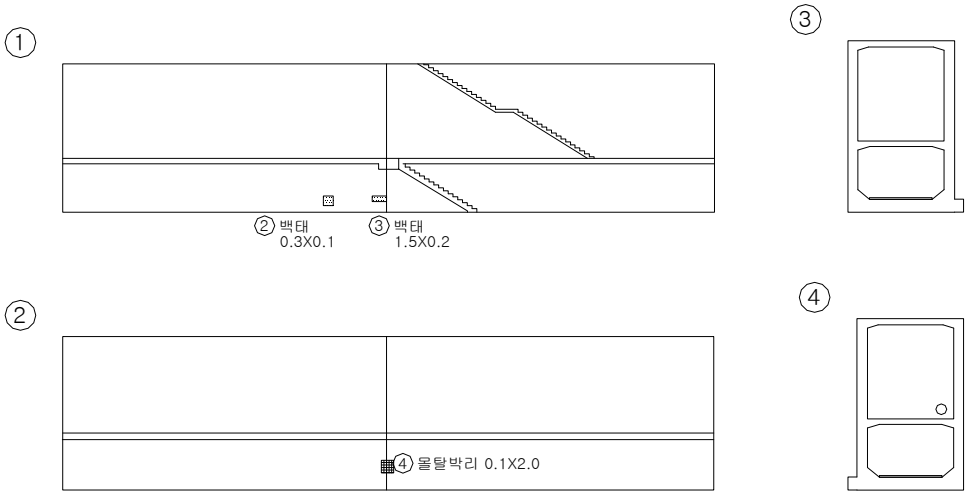
개별부재명 : 벽체	복합부재명 : 유출배관실 1,2지	표번호
망도번호 : 045	개별시설물명 : 배수지	1-17

번호	조사항목	조사내용	손상(결함)정도	상태결과
1	몰탈박리	몰탈박리	면적 : 0.20㎡ 개소 : 1개소	b
2	백태	백태	면적 : 0.33㎡ 개소 : 2개소	b
3				
4				
5				
6				
7				
8				
9				
10				
특이사항	* 시설물의 안전 및 유지관리 실시 세부지침(상수도편) 상태평가항목에 대한 평가를 실시함.			
조사일자	2022. 11	조사자	이경재 외 21명

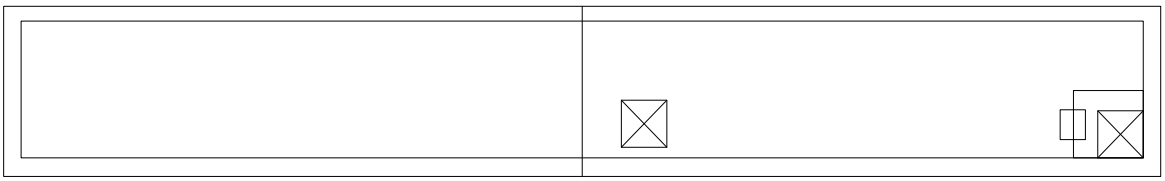
개별부재명 : 바닥슬래브	복합부재명 : 유출배관실 1,2지	표번호
망도번호 : 045	개별시설물명 : 배수지	1-18

번호	조사항목	조사내용	손상(결함)정도	상태결과
1	상태양호	-	-	a
2				
3				
4				
5				
6				
7				
8				
9				
10

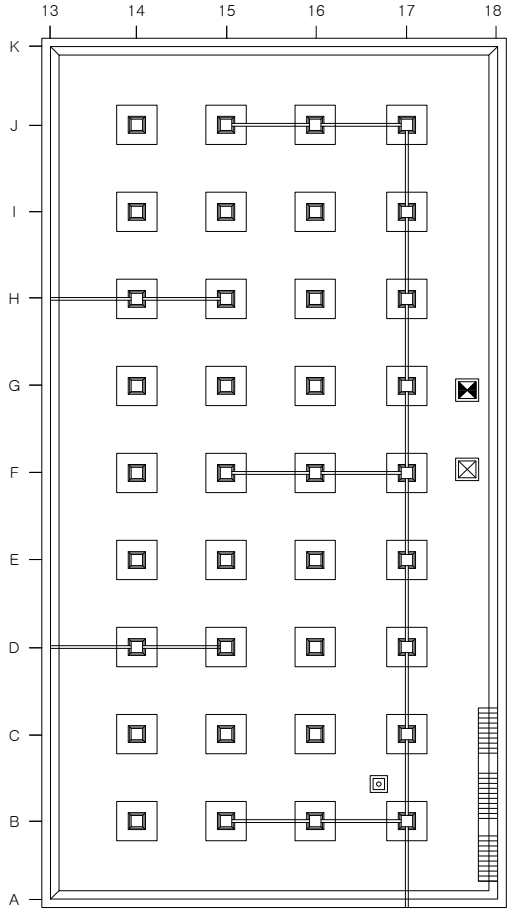
개별부재명 : 상부슬래브	복합부재명 : 배수지3호지	표번호
망도번호 : 020	개별시설물명 : 배수지	1-19

번호	조사항목	조사내용	손상(결함)정도	상태결과
1	상태양호	-	-	a
2				
3				
4				
5				
6				
7				
8				
9				
10

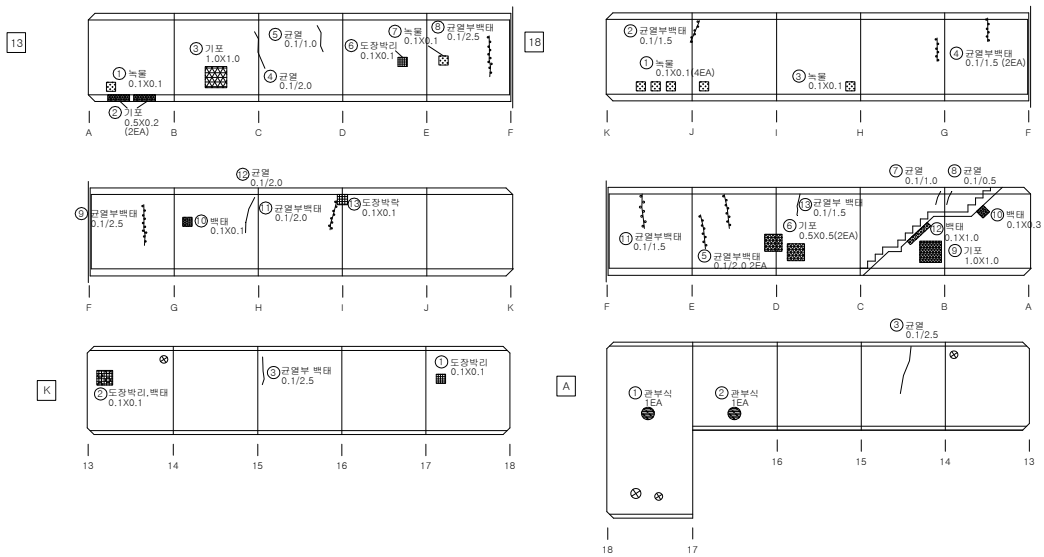
개별부재명 : 벽체	복합부재명 : 배수지3호지	표번호
망도번호 : 021~024	개별시설물명 : 배수지	1-20

번호	조사항목	조사내용	손상(결함)정도	상태결과
1	균열(0.3mm미만)	균열(0.3mm미만)	면적 : 9.00m 개소 : 6개소	a
2	균열부백태	균열부백태	면적 : 19.02m 개소 : 11개소	b
3	기포	기포	면적 : 2.70㎡ 개소 : 6개소	b
4	녹물	녹물	면적 : 0.07㎡ 개소 : 7개소	b
5	도장박락	도장박락	면적 : 0.01㎡ 개소 : 1개소	b
6	도장박리	도장박리	면적 : 0.02㎡ 개소 : 2개소	b
7	도장박리,백태	도장박리,백태	면적 : 0.01㎡ 개소 : 1개소	b
8	백태	백태	면적 : 0.14㎡ 개소 : 3개소	b
9				
10				
특이사항	* 시설물의 안전 및 유지관리 실시 세부지침(상수도편) 상태평가항목에 대한 평가를 실시함.			
조사일자	2022. 11	조사자	이경재 외 21명

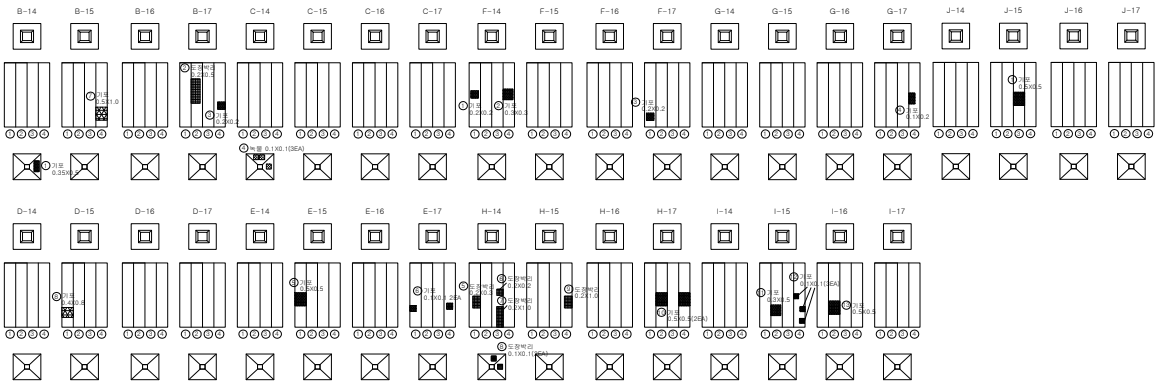
개별부재명 :기둥	복합부재명 : 배수지3호지	표번호
망도번호 : 025~027	개별시설물명 : 배수지	1-21

번호	조사항목	조사내용	손상(결함)정도	상태결과
1	기포	기포	면적 : 2.68㎡ 개소 : 19개소	b
2	녹물	녹물	면적 : 0.03㎡ 개소 : 3개소	b
3				
4				
5				
6				
7				
8				
9				
10				
특이사항	* 시설물의 안전 및 유지관리 실시 세부지침(상수도편) 상태평가항목에 대한 평가를 실시함.			
조사일자	2022. 11	조사자	이경재 외 21명

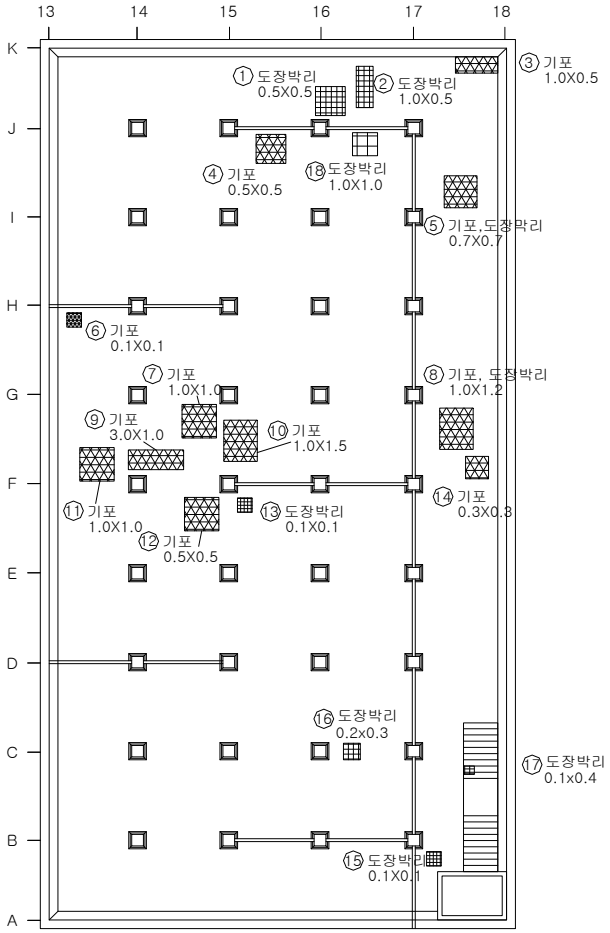
개별부재명 : 바닥슬래브	복합부재명 : 배수지3호지	표번호
망도번호 : 028	개별시설물명 : 배수지	1-22

번호	조사항목	조사내용	손상(결함)정도	상태결과
1	기포	기포	면적 : 7.69㎡ 개소 : 9개소	b
2	기포,도장박리	기포,도장박리	면적 : 1.69㎡ 개소 : 2개소	b
3	도장박리	도장박리	면적 : 1.87㎡ 개소 : 7개소	b
4				
5				
6				
7				
8				
9				
10				
특이사항	* 시설물의 안전 및 유지관리 실시 세부지침(상수도편) 상태평가항목에 대한 평가를 실시함.			
조사일자	2022. 11	조사자	이경재 외 21명

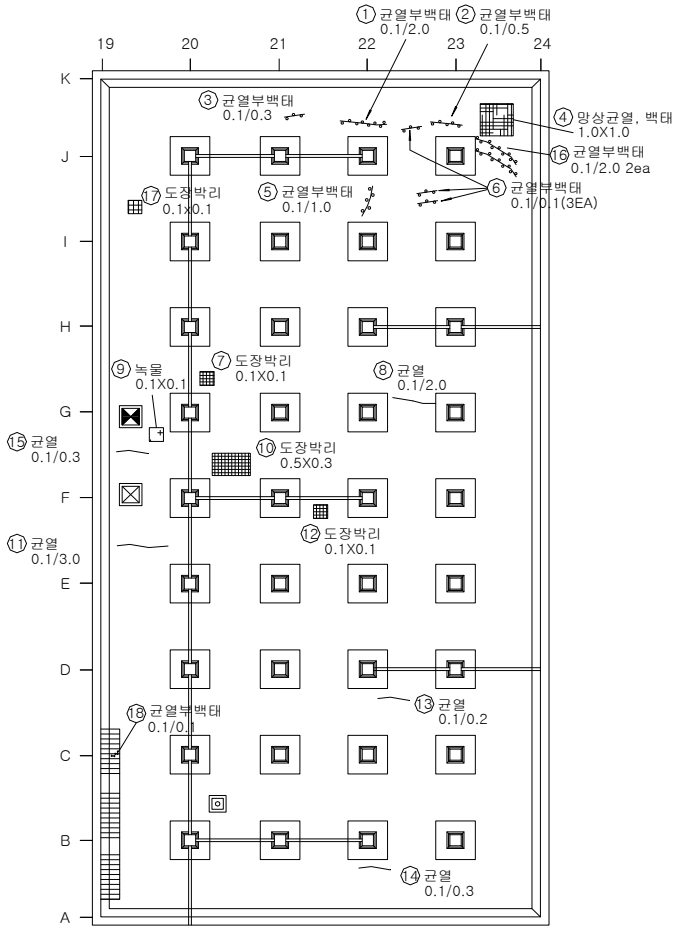
개별부재명 : 상부슬래브	복합부재명 : 배수지4호지	표번호
망도번호 : 029	개별시설물명 : 배수지	1-23

번호	조사항목	조사내용	손상(결함)정도	상태결과
1	균열(0.3mm미만)	균열(0.3mm미만)	면적 : 5.60m 개소 : 4개소	a
2	균열부백태	균열부백태	면적 : 4.30m 개소 : 8개소	b
3	녹물	녹물	면적 : 0.01㎡ 개소 : 1개소	b
4	도장박리	도장박리	면적 : 0.17㎡ 개소 : 3개소	b
5	망상균열,백태	망상균열,백태	면적 : 1.00㎡ 개소 : 1개소	b
6				
7				
8				
9				
10

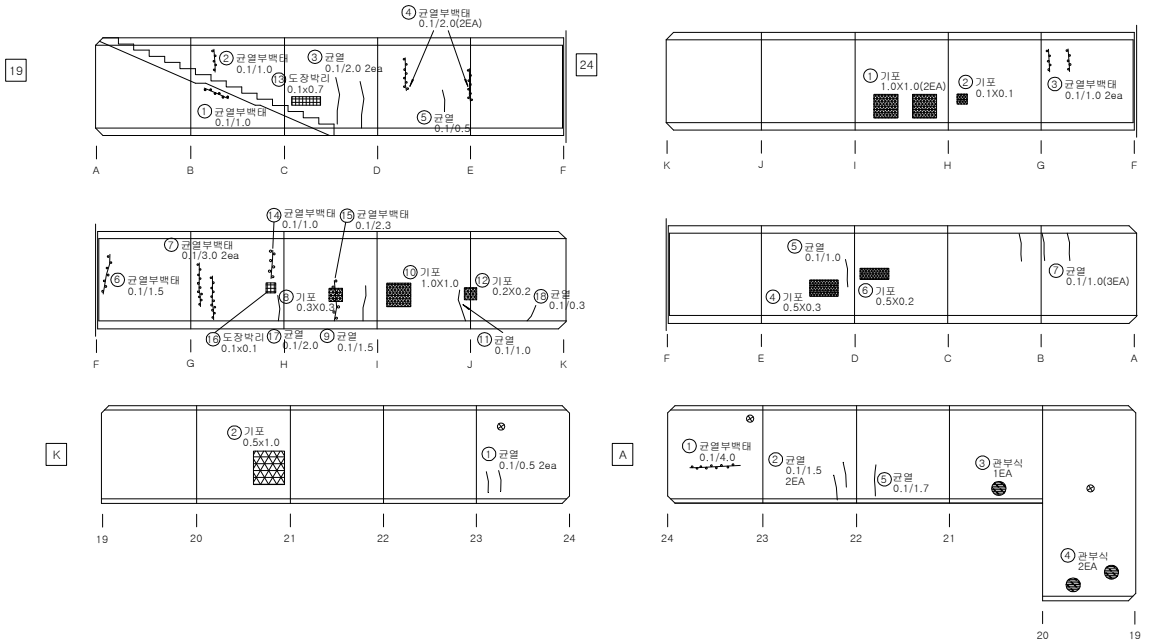
개별부재명 : 벽체	복합부재명 : 배수지4호지	표번호
망도번호 : 030~033	개별시설물명 : 배수지	1-24

번호	조사항목	조사내용	손상(결함)정도	상태결과
1	균열(0.3mm미만)	균열(0.3mm미만)	면적 : 15.00m 개소 : 13개소	a
2	균열부백태	균열부백태	면적 : 21.50m 개소 : 11개소	b
3	기포	기포	면적 : 3.39㎡ 개소 : 8개소	b
4	도장박리	도장박리	-	b
5				
6				
7				
8				
9				
10				
특이사항	* 시설물의 안전 및 유지관리 실시 세부지침(상수도편) 상태평가항목에 대한 평가를 실시함.			
조사일자	2022. 11	조사자	이경재 외 21명

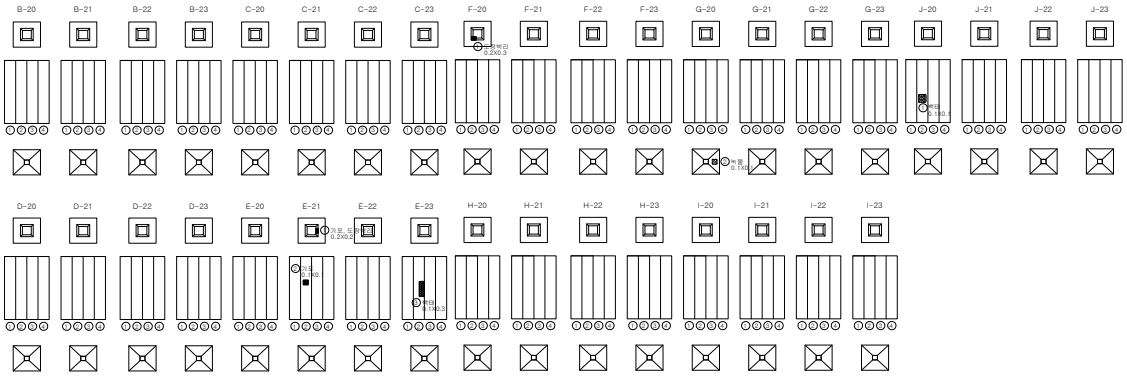
개별부재명 : 기둥	복합부재명 : 배수지4호지	표번호
망도번호 : 034~036	개별시설물명 : 배수지	1-25

번호	조사항목	조사내용	손상(결함)정도	상태결과
1	기포	기포	면적 : 0.01㎡ 개소 : 1개소	b
2	기포,도장박리	기포,도장박리	면적 : 0.04㎡ 개소 : 1개소	b
3	녹물	녹물	면적 : 0.01㎡ 개소 : 1개소	b
4	도장박리	도장박리	면적 : 0.06㎡ 개소 : 1개소	b
5	백태	백태	면적 : 0.03㎡ 개소 : 1개소	b
6				
7				
8				
9				
10				
특이사항	* 시설물의 안전 및 유지관리 실시 세부지침(상수도편) 상태평가항목에 대한 평가를 실시함.			
조사일자	2022. 11	조사자	이경재 외 21명

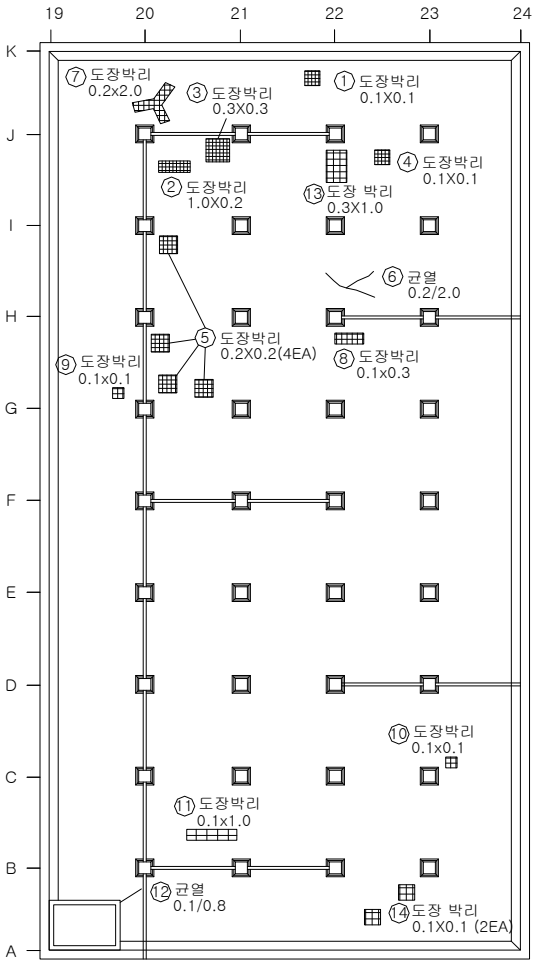
개별부재명 : 바닥슬래브	복합부재명 : 배수지4호지	표번호
망도번호 : 037	개별시설물명 : 배수지	1-26

번호	조사항목	조사내용	손상(결함)정도	상태결과
1	균열(0.3mm미만)	균열(0.3mm미만)	면적 : 2.80m 개소 : 2개소	a
2	도장박리	도장박리	면적 : 1.07㎡ 개소 : 16개소	b
3				
4				
5				
6				
7				
8				
9				
10

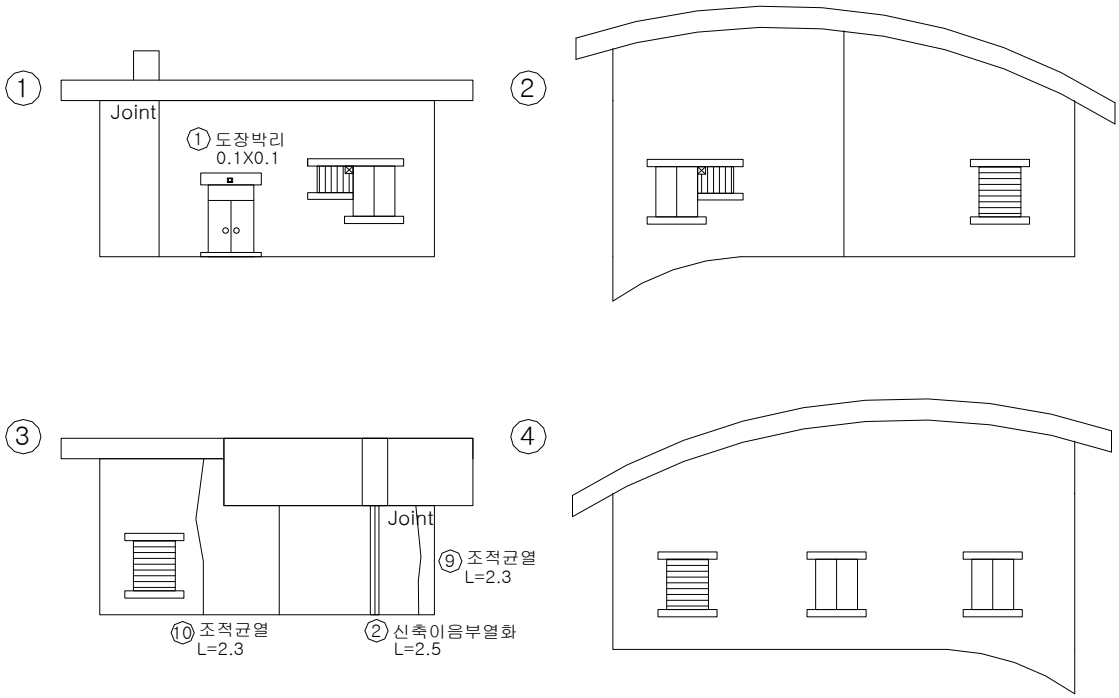
개별부재명 : 벽체	복합부재명 : 검수실 외부 3,4지	표번호
망도번호 : 040	개별시설물명 : 배수지	1-27

번호	조사항목	조사내용	손상(결함)정도	상태결과
1	도장박리	도장박리	면적 : 0.01㎡ 개소 : 1개소	b
2	신축이음부 열화	신축이음부 열화	면적 : 3.20m 개소 : 2개소	
3	조적균열	조적균열	면적 : 4.60m 개소 : 2개소	
4				
5				
6				
7				
8				
9				
10				
특이사항	* 시설물의 안전 및 유지관리 실시 세부지침(상수도편) 상태평가항목에 대한 평가를 실시함.			
조사일자	2022. 11	조사자	이경재 외 21명

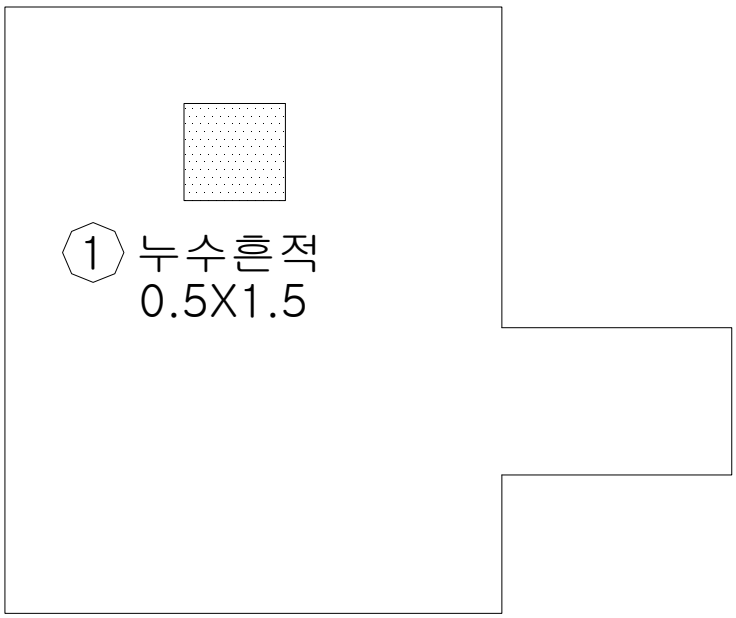
개별부재명 : 상부슬래브	복합부재명 : 검수실 내부 3,4지	표번호
망도번호 : 041	개별시설물명 : 배수지	1-28

번호	조사항목	조사내용	손상(결함)정도	상태결과
1	누수흔적	누수흔적	면적 : 0.75㎡ 개소 : 1개소	b
2				
3				
4				
5				
6				
7				
8				
9				
10				
특이사항	* 시설물의 안전 및 유지관리 실시 세부지침(상수도편) 상태평가항목에 대한 평가를 실시함.			
조사일자	2022. 11	조사자	이경재 외 21명

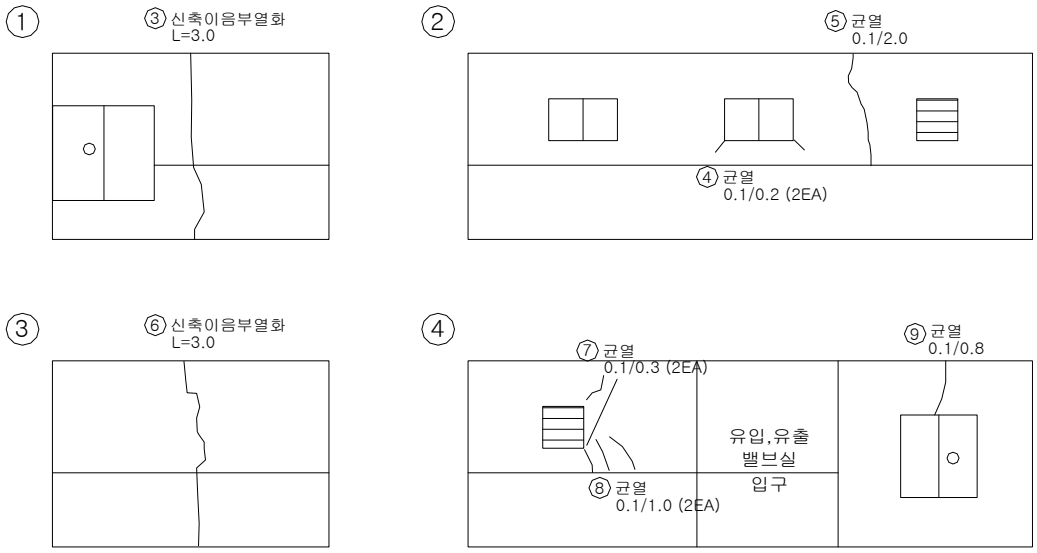
개별부재명 : 벽체	복합부재명 : 검수실 내부 3,4지	표번호
망도번호 : 041	개별시설물명 : 배수지	1-29

번호	조사항목	조사내용	손상(결함)정도	상태결과
1	균열(0.3mm미만)	균열(0.3mm미만)	면적 : 5.80m 개소 : 8개소	b
2	신축이음부 열화	신축이음부 열화	면적 : 6.00m 개소 : 2개소	b
3				
4				
5				
6				
7				
8				
9				
10

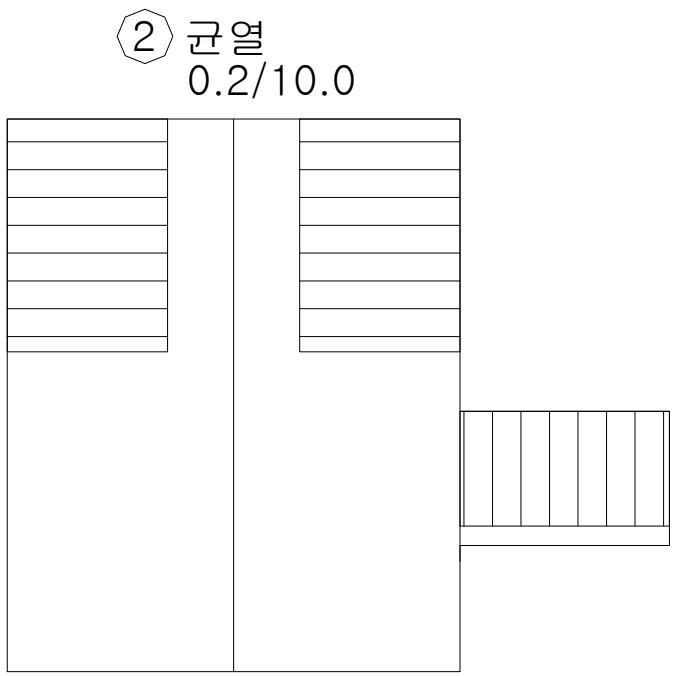
개별부재명 : 바닥슬래브	복합부재명 : 검수실 내부 3,4지	표번호
망도번호 : 041	개별시설물명 : 배수지	1-30

번호	조사항목	조사내용	손상(결함)정도	상태결과
1	균열(0.3mm미만)	균열(0.3mm미만)	면적 : 10.00m 개소 : 1개소	a
2				
3				
4				
5				
6				
7				
8				
9				
10				
특이사항	* 시설물의 안전 및 유지관리 실시 세부지침(상수도편) 상태평가항목에 대한 평가를 실시함.			
조사일자	2022. 11	조사자	이경재 외 21명

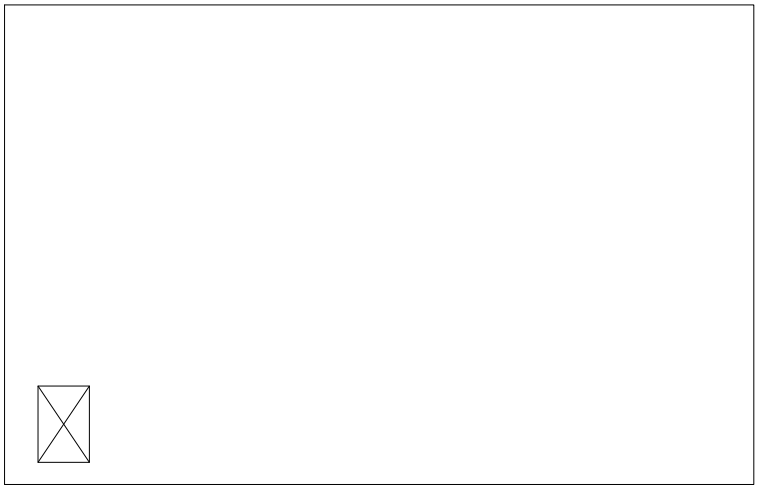
개별부재명 : 상부슬래브	복합부재명 : 전기실 내부	표번호
망도번호 : 043	개별시설물명 : 배수지	1-31

번호	조사항목	조사내용	손상(결함)정도	상태결과
1	상태양호	-	-	a
2				
3				
4				
5				
6				
7				
8				
9				
10				
특이사항	* 시설물의 안전 및 유지관리 실시 세부지침(상수도편) 상태평가항목에 대한 평가를 실시함.			
조사일자	2022. 11	조사자	이경재 외 21명

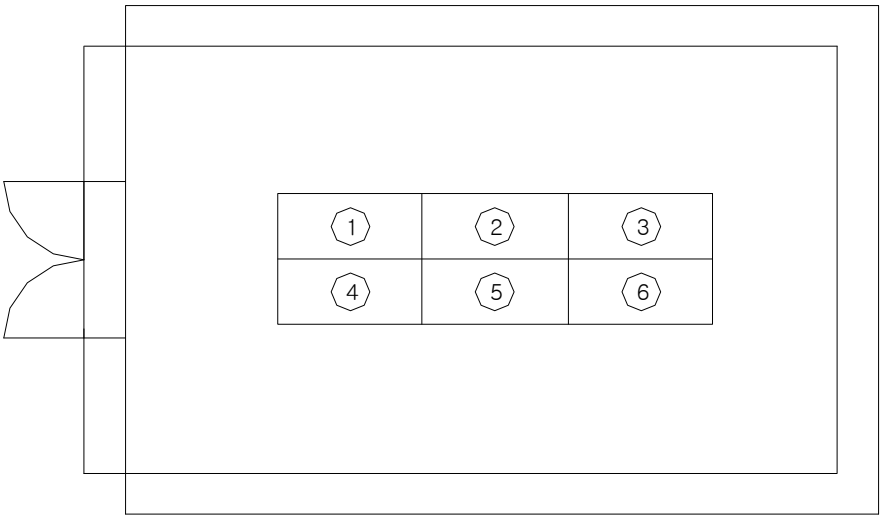
개별부재명 : 바닥슬래브	복합부재명 : 전기실 내부	표번호
망도번호 : 043	개별시설물명 : 배수지	1-33

번호	조사항목	조사내용	손상(결함)정도	상태결과
1	상태양호	-	-	a
2				
3				
4				
5				
6				
7				
8				
9				
10				
특이사항	* 시설물의 안전 및 유지관리 실시 세부지침(상수도편) 상태평가항목에 대한 평가를 실시함.			
조사일자	2022. 11	조사자	이경재 외 21명

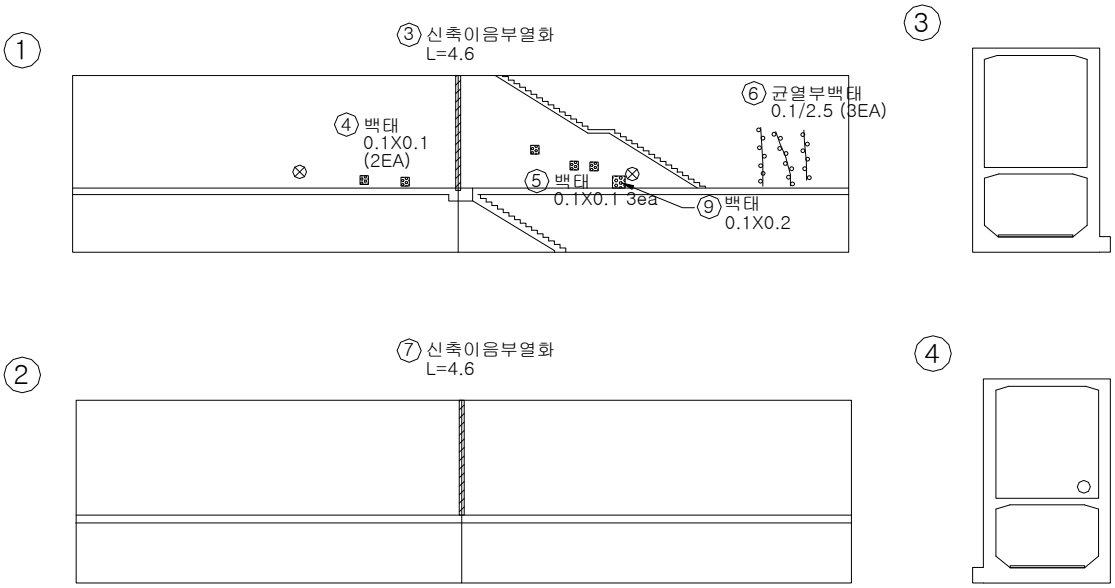
개별부재명 : 벽체	복합부재명 : 유입배관실 3,4지	표번호
망도번호 : 046	개별시설물명 : 배수지	1-35

번호	조사항목	조사내용	손상(결함)정도	상태결과
1	균열0.3mm미만	균열0.3mm미만	면적 : 7.50m 개소 : 3개소	a
2	백태	백태	면적 : 0.07㎡ 개소 : 6개소	b
3	신축이음부 열화	신축이음부 열화	면적 : 9.20m 개소 : 2개소	b
4				
5				
6				
7				
8				
9				
10				
특이사항	* 시설물의 안전 및 유지관리 실시 세부지침(상수도편) 상태평가항목에 대한 평가를 실시함.			
조사일자	2022. 11	조사자	이경재 외 21명

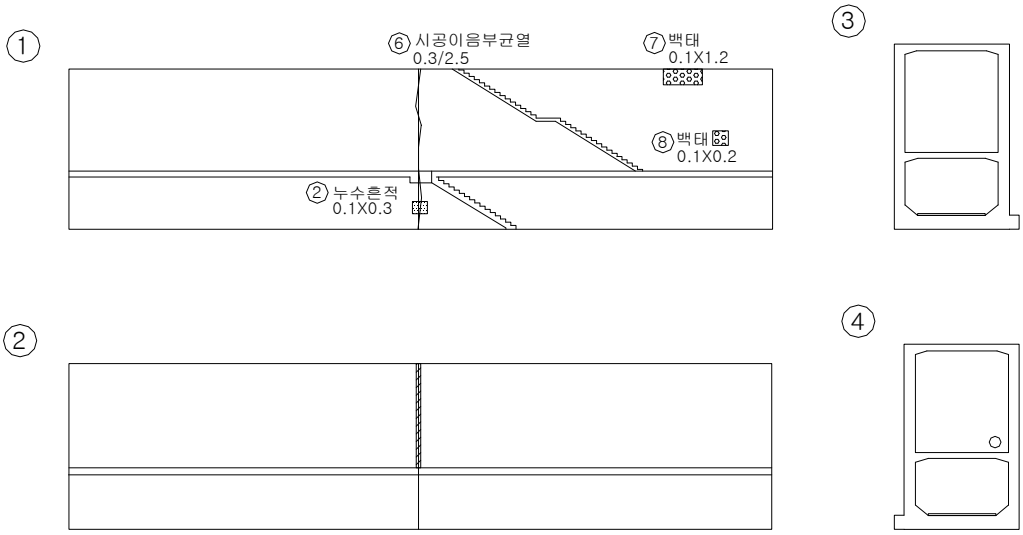
개별부재명 : 벽체	복합부재명 : 유출배관실 3,4지	표번호
망도번호 : 047	개별시설물명 : 배수지	1-38

번호	조사항목	조사내용	손상(결함)정도	상태결과
1	누수흔적	누수흔적	면적 : 0.03㎡ 개소 : 1개소	b
2	백태	백태	면적 : 0.14㎡ 개소 : 2개소	b
3	시공이음부 균열	시공이음부 균열	면적 : 2.5m 개소 : 1개소	b
4				
5				
6				
7				
8				
9				
10				
특이사항	* 시설물의 안전 및 유지관리 실시 세부지침(상수도편) 상태평가항목에 대한 평가를 실시함.			
조사일자	2022. 11	조사자	이경재 외 21명

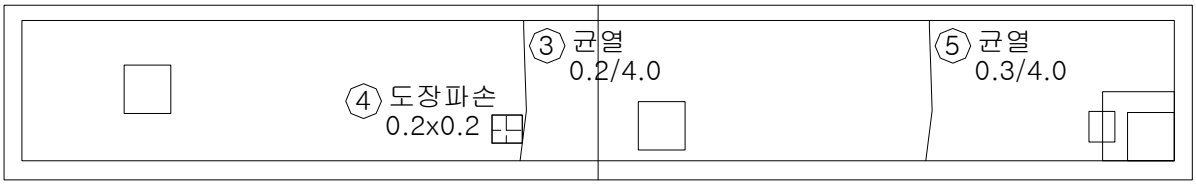
개별부재명 : 바닥슬래브	복합부재명 : 유출배관실 3,4지	표번호
망도번호 : 047	개별시설물명 : 배수지	1-39

번호	조사항목	조사내용	손상(결함)정도	상태결과
1	균열(0.3mm미만)	균열(0.3mm미만)	면적 : 4.00m 개소 : 1개소	a
2	균열(0.3mm이상)	균열(0.3mm이상)	면적 : 4.00m 개소 : 1개소	b
3	도장박리	도장박리	면적 : 0.04㎡ 개소 : 1개소	b
4				
5				
6				
7				
8				
9				
10				
특이사항	* 시설물의 안전 및 유지관리 실시 세부지침(상수도편) 상태평가항목에 대한 평가를 실시함.			
조사일자	2022. 11	조사자	이경재 외 21명

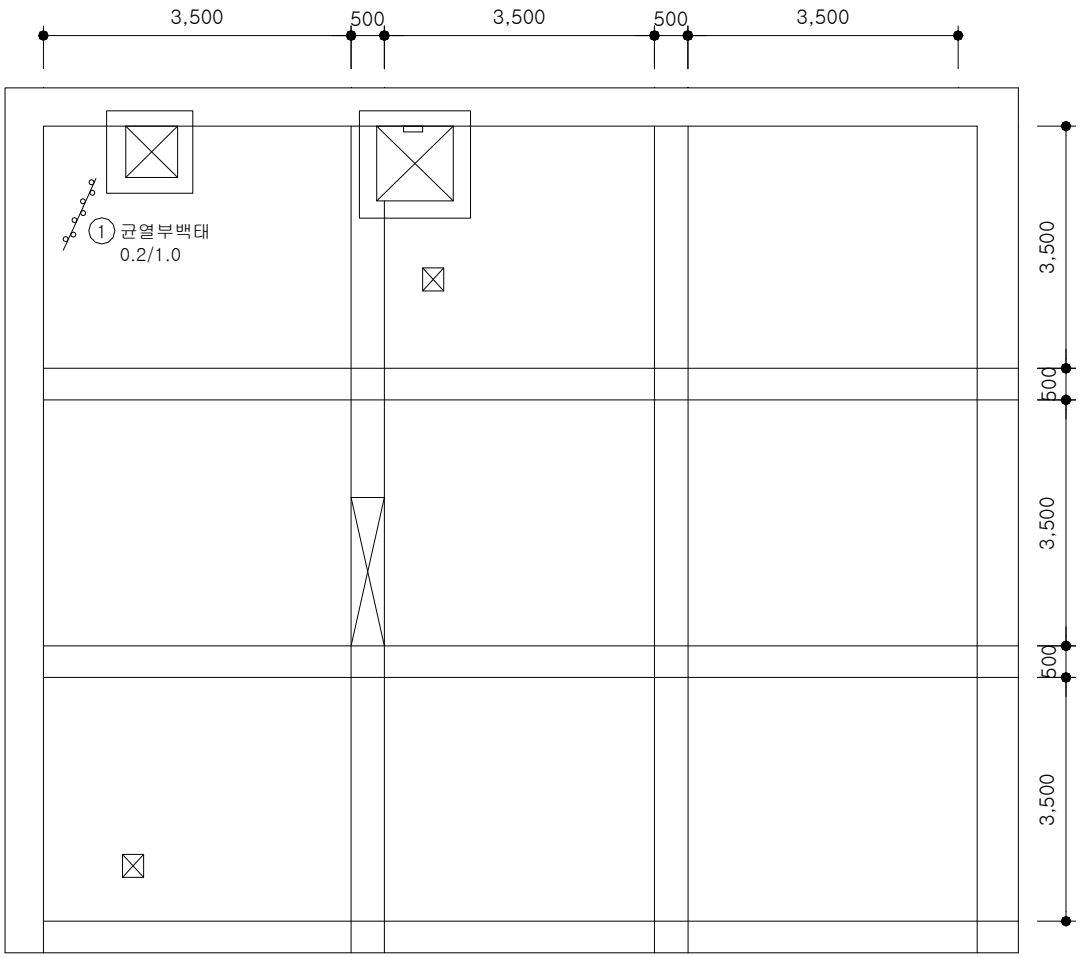
개별부재명 : 상부슬래브	복합부재명 : 저류조 및 흡수조 1호지	표번호
망도번호 :	개별시설물명 : 저류조 및 흡수조	1-01

번호	조사항목	조사내용	손상(결함)정도	상태결과
1	균열부백태	개소 : 1EA, 수량 1.00m	면적율 5%이하	b
2				
3				
4				
5				
6				
7				
8				
9				
10

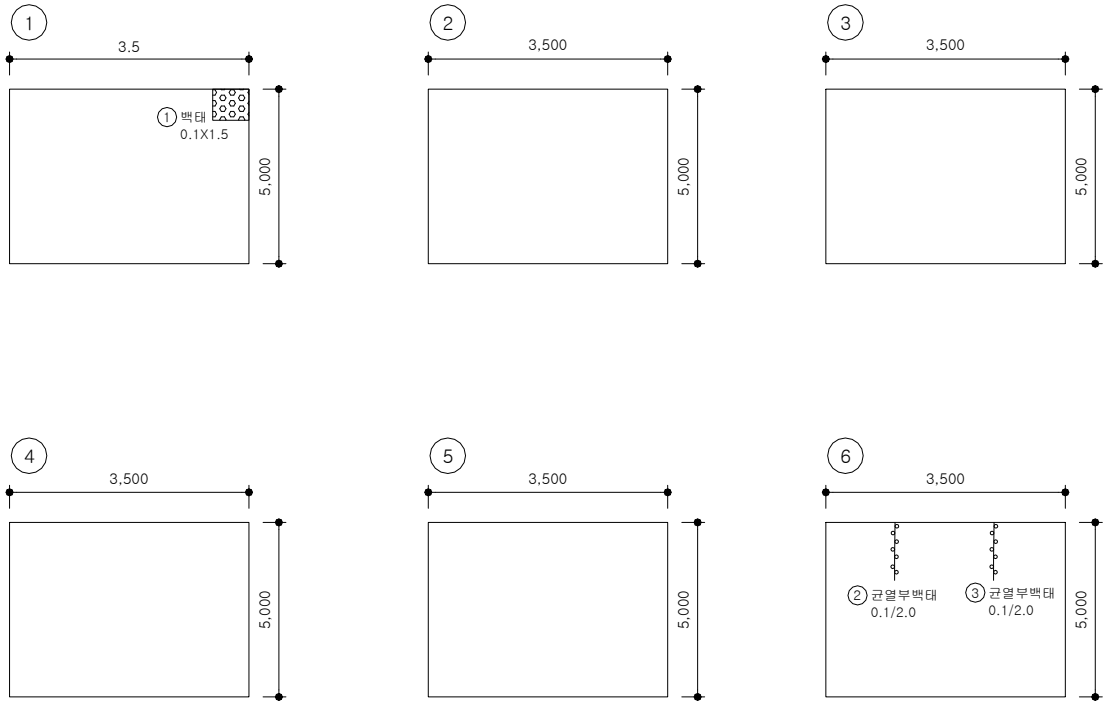
번호	조사항목	조사내용	손상(결함)정도	상태결과
1	균열부백태	개소 : 2EA, 수량 : 3.00m	면적율 5%이하	a
2	백태	개소 : 1EA, 수량 : 0.15㎡	면적율 5%미만	b
3				
4				
5				
6				
7				
8				
9				
10

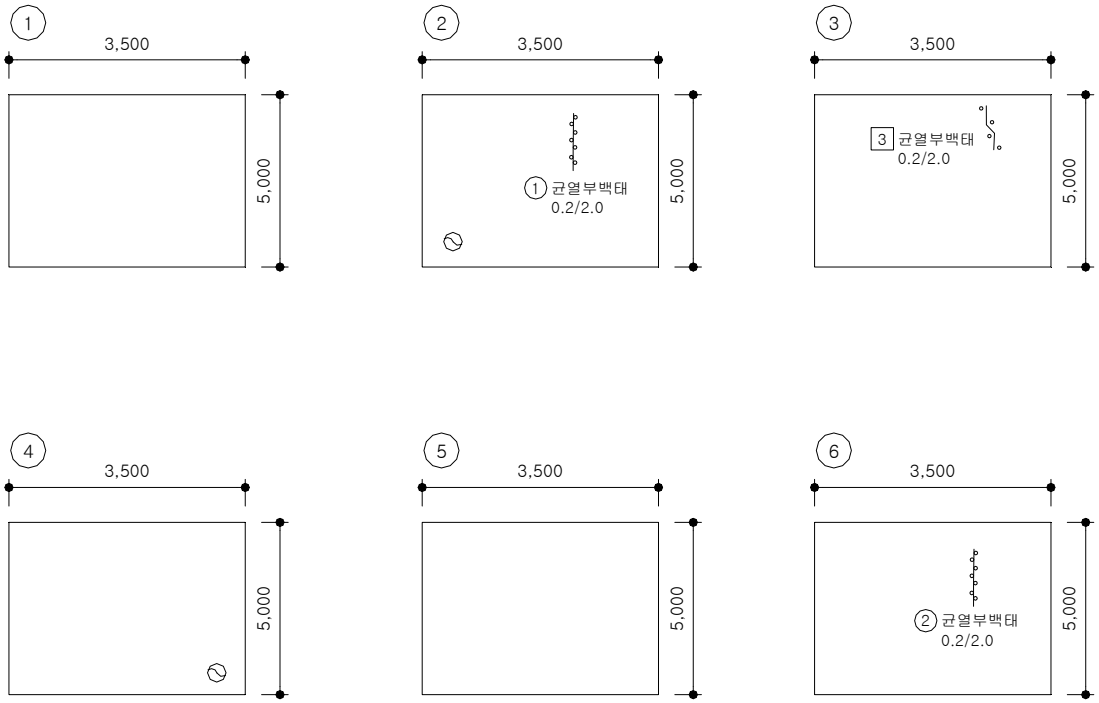
개별부재명 : 벽체	복합부재명 : 저류조 및 흡수조 2호지	표번호
망도번호 :	개별시설물명 : 저류조 및 흡수조	1-08

번호	조사항목	조사내용	손상(결함)정도	상태결과
1	균열부백태	개소 : 3EA, 수량 : 6.00m	면적율 5%이하	b
2				
3				
4				
5				
6				
7				
8				
9				
10
