2022년 화성시 상수도시설물 안전점검 용역
정밀안전점검 부록(3)

2022. 12.

화성시 맑은물사업소

1. 동탄산척배수지

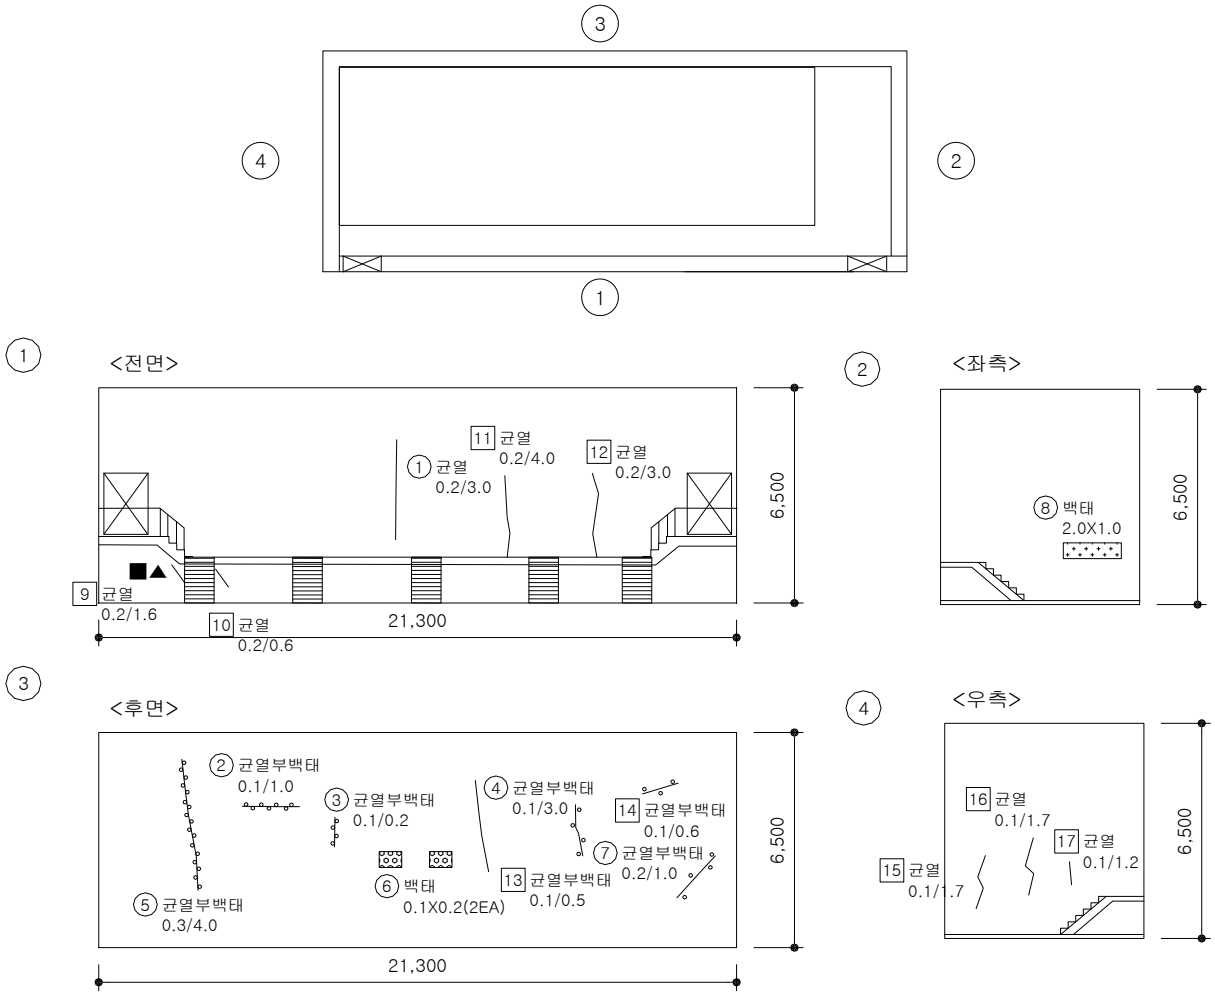
개별부재명 : 벽체	복합부재명 : 펌프실 지하	표번호
망도번호 :	개별시설물명 : 펌프실 지하	1-14

번호	조사항목	조사내용	손상(결함)정도	상태결과
1	콘크리트 탄산화시험	탄산화 깊이 : 1.20mm	탄산화 잔여깊이 30mm이상	a
2	균열(0.3mm미만)	개소 : 9EA, 수량 : 17.80m	면적율 5%이하	a
3	균열부백태	개소 : 6EA, 수량 : 9.30m	면적율 5%이하	a
4	백태	개소 : 3EA, 수량 : 2.04㎡	면적율 5%미만	b
5				
6				
7				
8				
9				
10				
특이사항	* 시설물의 안전 및 유지관리 실시 세부지침(상수도편) 상태평가항목에 대한 평가를 실시함.			
조사일자	2022. 11. 01	조사자	정재학, 박정호

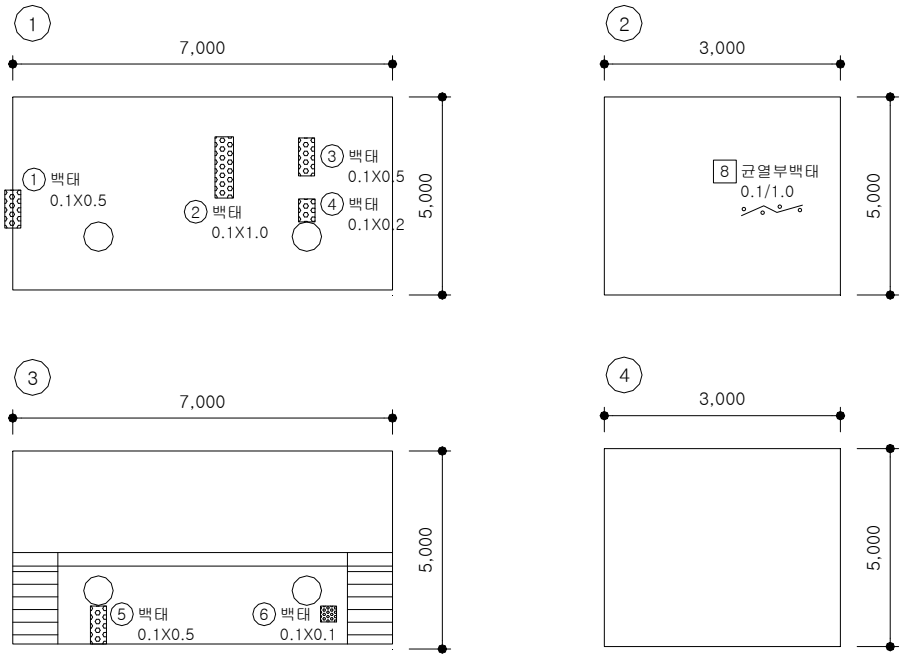
개별부재명 : 벽체	복합부재명 : 유입배관실	표번호
망도번호 :	개별시설물명 : 배관실	1-17

번호	조사항목	조사내용	손상(결함)정도	상태결과
1	균열부백태	개소 : 1EA, 수량 : 1.00m	면적율 5%이하	a
2	백태	개소 : 6EA, 수량 : 0.28㎡	면적율 5%미만	b
3				
4				
5				
6				
7				
8				
9				
10				
특이사항	* 시설물의 안전 및 유지관리 실시 세부지침(상수도편) 상태평가항목에 대한 평가를 실시함.			
조사일자	2022. 11. 01	조사자	정재학, 박정호

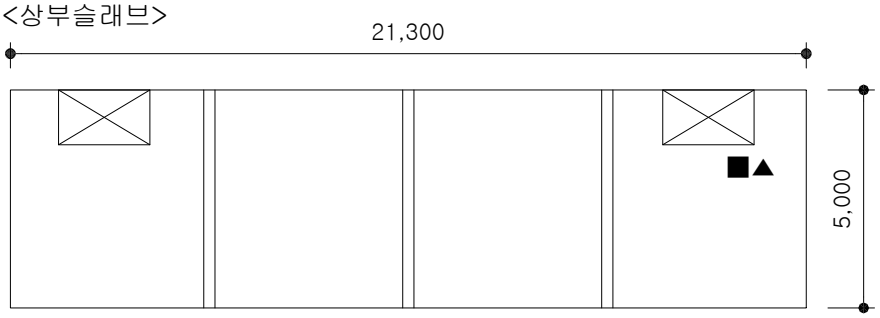
개별부재명 : 상부슬래브	복합부재명 : 유출배관실	표번호
망도번호 :	개별시설물명 : 배관실	1-19

번호	조사항목	조사내용	손상(결함)정도	상태결과
1	콘크리트 탄산화시험	탄산화 깊이 : 5.10mm	탄산화 잔여깊이 30mm이상	a
2				
3				
4				
5				
6				
7				
8				
9				
10				
특이사항	* 시설물의 안전 및 유지관리 실시 세부지침(상수도편) 상태평가항목에 대한 평가를 실시함.			
조사일자	2022. 11. 01	조사자	정재학, 박정호

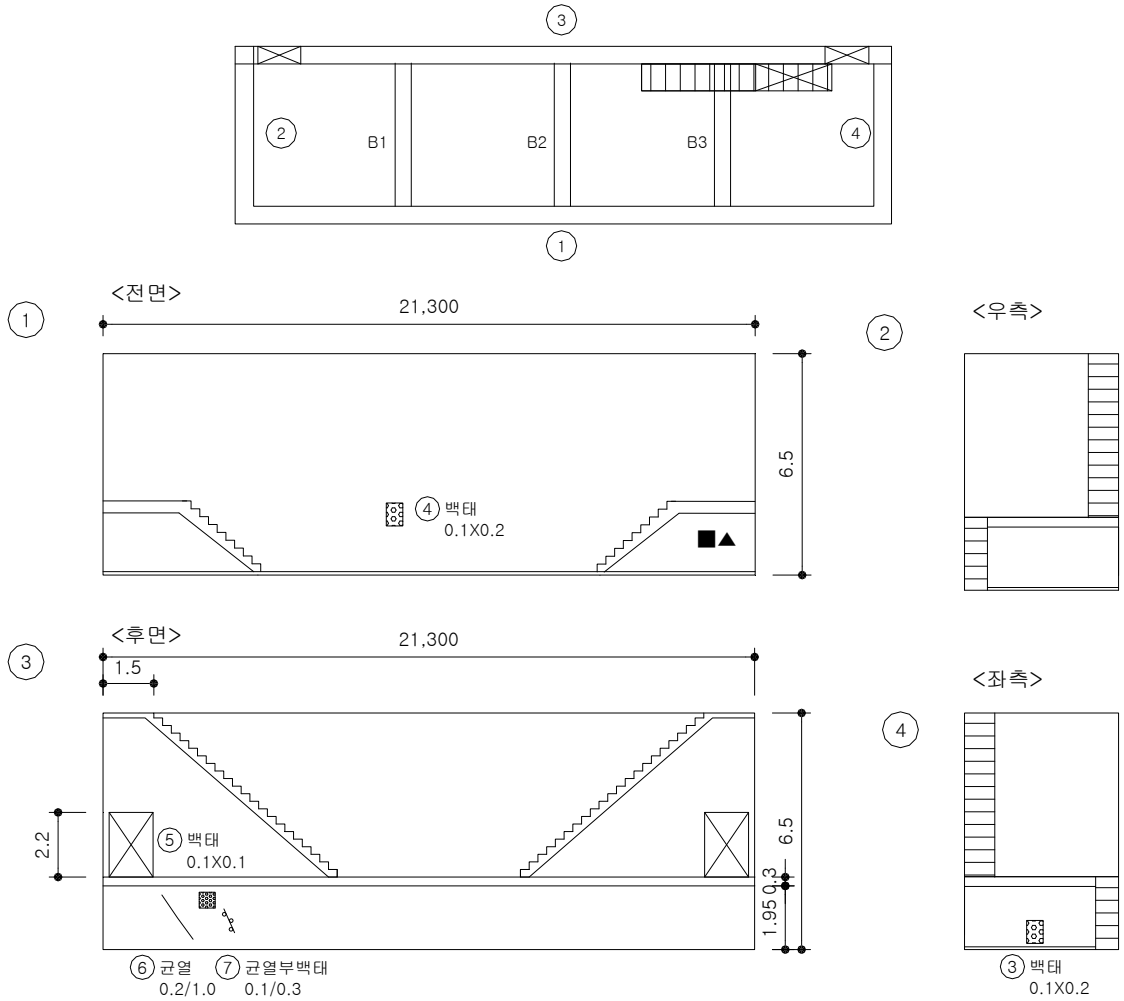
개별부재명 : 벽체	복합부재명 : 유출배관실	표번호
망도번호 :	개별시설물명 : 배관실	1-20

○ 조사면적 : 341.9㎡

번호	조사항목	조사내용	손상(결함)정도	상태결과
1	콘크리트 탄산화시험	탄산화 깊이 : 5.30mm	탄산화 잔여깊이 30mm이상	a
2	균열(0.3mm미만)	개소 : 1EA, 수량 1.00m	면적율 5%이하	a
3	균열부백태	개소 : 1EA, 수량 : 0.30m	면적율 5%이하	a
4	백태	개소 : 3EA, 수량 : 0.05㎡	면적율 5%미만	b
5				
6				
7				
8				
9				
10

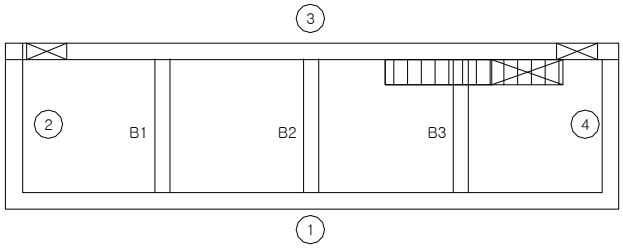
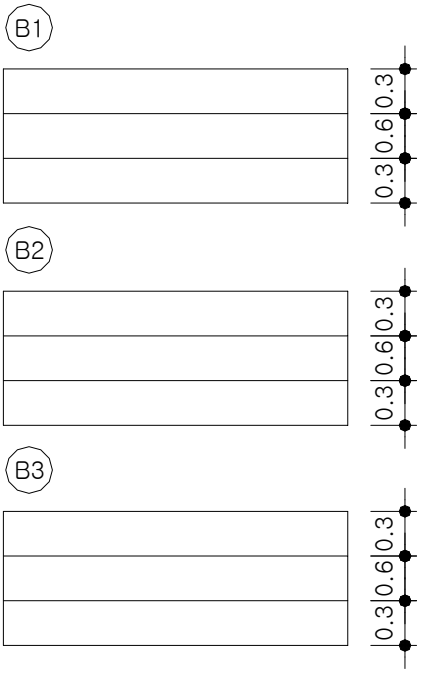
개별부재명 : 보	복합부재명 : 유출배관실	표번호
망도번호 :	개별시설물명 : 배관실	1-21

번호	조사항목	조사내용	손상(결함)정도	상태결과
1	상태양호			a
2				
3				
4				
5				
6				
7				
8				
9				
10

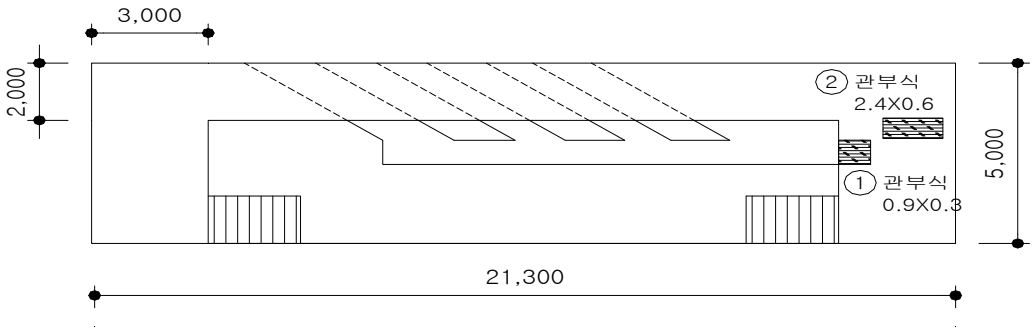
개별부재명 : 바닥슬래브	복합부재명 : 유출배관실	표번호
망도번호 :	개별시설물명 : 배관실	1-22

번호	조사항목	조사내용	손상(결함)정도	상태결과
1	상태양호			a
2				
3				
4				
5				
6				
7				
8				
9				
10				
특이사항	* 시설물의 안전 및 유지관리 실시 세부지침(상수도편) 상태평가항목에 대한 평가를 실시함.			
조사일자	2022. 11. 01	조사자	정재학, 박정호

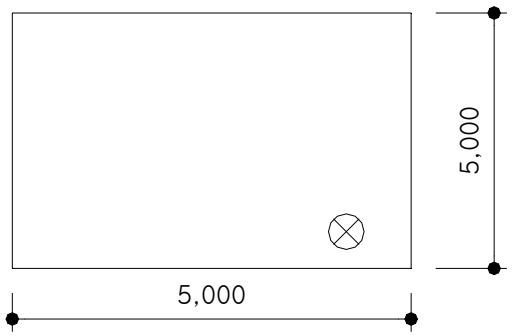
개별부재명 : 상부슬래브	복합부재명 : 유량계실	표번호
망도번호 :	개별시설물명 : 밸브실	1-23

번호	조사항목	조사내용	손상(결함)정도	상태결과
1	상태양호			a
2				
3				
4				
5				
6				
7				
8				
9				
10				
특이사항	* 시설물의 안전 및 유지관리 실시 세부지침(상수도편) 상태평가항목에 대한 평가를 실시함.			
조사일자	2022. 11. 01	조사자	정재학, 박정호

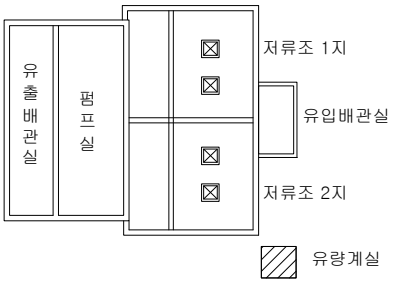
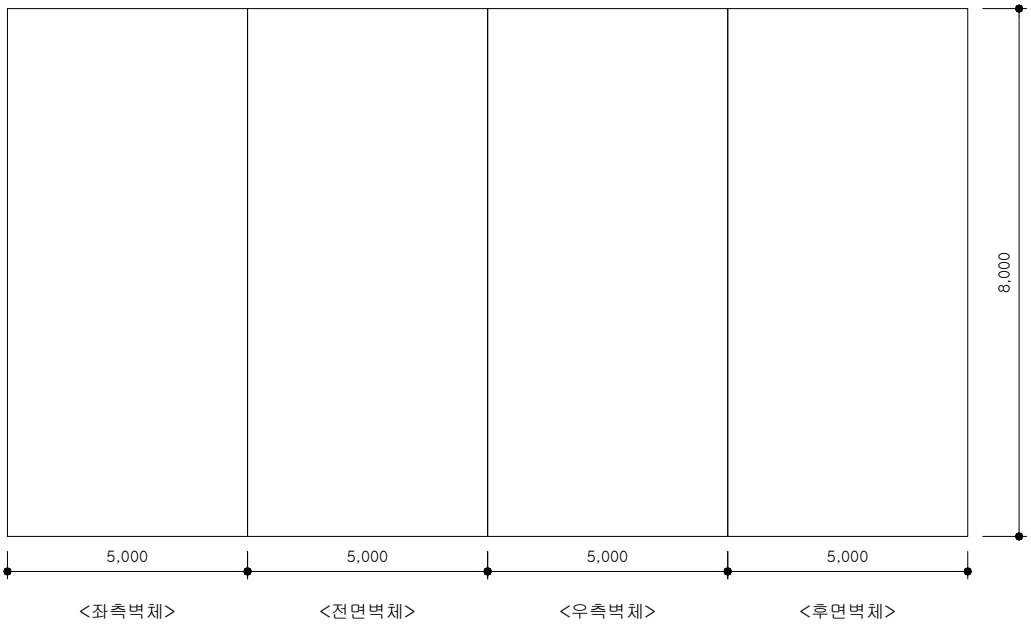
개별부재명 : 벽체	복합부재명 : 유량계실	표번호
망도번호 :	개별시설물명 : 밸브실	1-24

번호	조사항목	조사내용	손상(결함)정도	상태결과
1	상태양호			a
2				
3				
4				
5				
6				
7				
8				
9				
10

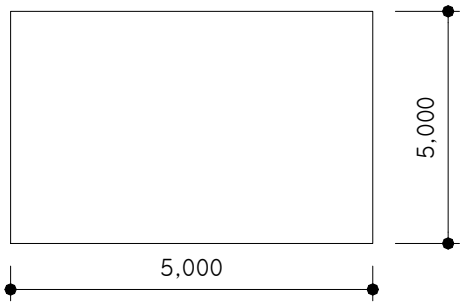
개별부재명 : 바닥슬래브	복합부재명 : 유량계실	표번호
망도번호 :	개별시설물명 : 밸브실	1-25

번호	조사항목	조사내용	손상(결함)정도	상태결과
1	상태양호			a
2				
3				
4				
5				
6				
7				
8				
9				
10				
특이사항	* 시설물의 안전 및 유지관리 실시 세부지침(상수도편) 상태평가항목에 대한 평가를 실시함.			
조사일자	2022. 11. 01	조사자	정재학, 박정호

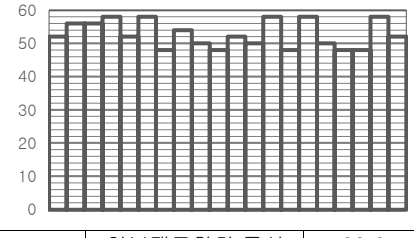
구 분		반발경도값(R)					
측정 위치	동탄산척가압장	52	56	56	58	52	
	배관실	58	48	54	50	48	
	유출배관실	52	50	58	48	58	
	상부슬래브	50	48	48	58	52	
보정 계수	타격방향 보정계수(ΔR1)	+90 °	일본재료학회 :			-3.85	
			일본건축학회 :			-3.01	
	압축응력 보정계수(ΔR2)					0	
	습윤 보정계수(ΔR3)	건조				0	
	타격 평균값(R0)	일본재료학회 :	52.70		-3.85	48.85	
		일본건축학회 :	52.70		-3.01	49.69	
	재령에 따른 계수(α)	2065 일				0.65

추정 강도		
	일본재료학회 공식	28.6
	일본건축학회 공식	29.5
	평균값	29.1

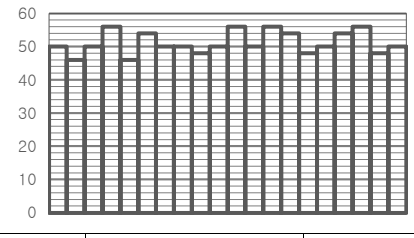
구 분		반발경도값(R)					
측정 위치	동탄산척가압장	50	46	50	56	46	
	배관실	54	50	50	48	50	
	유출배관실	56	50	56	54	48	
	전면벽체	50	54	56	48	50	
보정 계수	타격방향 보정계수(ΔR1)	+0 °	일본재료학회 :			0	
			일본건축학회 :			0	
	압축응력 보정계수(ΔR2)					0	
	습윤 보정계수(ΔR3)	건조				0	
	타격 평균값(R0)	일본재료학회 :	51.10		+0	51.10	
		일본건축학회 :	51.10		+0	51.10	
	재령에 따른 계수(α)	2065 일				0.65

추정 강도		
	일본재료학회 공식	30.5
	일본건축학회 공식	30.1
	평균값	30.3

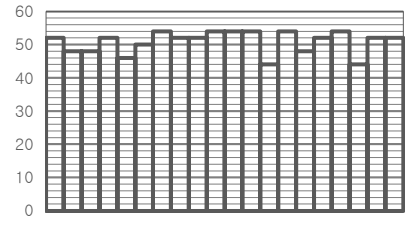
구 분		반발경도값(R)					
측정 위치	동탄산척가압장	52	48	48	52	46	
	펌프실	50	54	52	52	54	
	펌프실	54	54	44	54	48	
	전면벽체	52	54	44	52	52	
보정 계수	타격방향 보정계수(ΔR1)	+0 °	일본재료학회 :			0	
			일본건축학회 :			0	
	압축응력 보정계수(ΔR2)					0	
	습윤 보정계수(ΔR3)	건조				0	
	타격 평균값(R0)	일본재료학회 :	50.80		+0	50.80	
		일본건축학회 :	50.80		+0	50.80	
	재령에 따른 계수(α)	2065 일				0.65

추정 강도		
	일본재료학회 공식	30.2
	일본건축학회 공식	30.0
	평균값	30.1

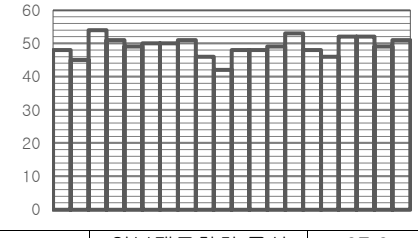
구 분		반발경도값(R)				
측정 위치	동탄산척가압장	48	45	54	51	49
	1층	50	50	51	46	42
	슬래브	48	48	49	53	48
	X1~2/Y2~3 (중앙부)	46	52	52	49	51
보정 계수	타격방향 보정계수(ΔR1)	+90 °	일본재료학회 :			-4.07
			일본건축학회 :			-3.29
	압축응력 보정계수(ΔR2)					0
	습윤 보정계수(ΔR3)	반습윤				+3.00
	타격 평균값(R0)	일본재료학회 :	49.10	-1.07	48.03	
		일본건축학회 :	49.10	-0.29	48.81	
	재령에 따른 계수(α)	1825 일				0.65

추정 강도		
	일본재료학회 공식	27.9
	일본건축학회 공식	29.1
	평균값	28.5

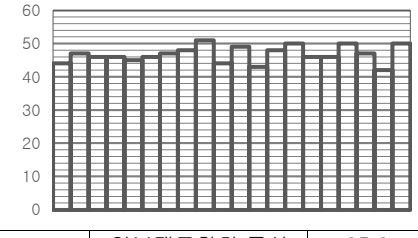
구 분		반발경도값(R)				
측정 위치	동탄산척가압장	44	47	46	46	45
	1층	46	47	48	51	44
	슬래브	49	43	48	50	46
	X1~2/Y2~3 (단부)	46	50	47	42	50
보정 계수	타격방향 보정계수(ΔR1)	+90 °	일본재료학회 :			-4.25
			일본건축학회 :			-3.47
	압축응력 보정계수(ΔR2)					0
	습윤 보정계수(ΔR3)	반습윤				+3.00
	타격 평균값(R0)	일본재료학회 :	46.75	-1.25	45.50	
		일본건축학회 :	46.75	-0.47	46.28	
	재령에 따른 계수(α)	1825 일				0.65

추정 강도		
	일본재료학회 공식	25.9
	일본건축학회 공식	27.9
	평균값	26.9

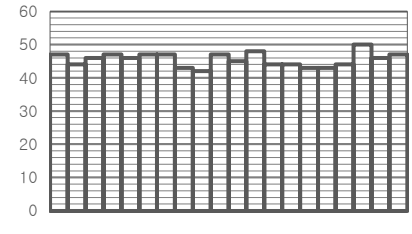
구 분		반발경도값(R)				
측정 위치	동탄산척가압장	47	44	46	47	46
	1층	47	47	43	42	47
	슬래브	45	48	44	44	43
	X1~2/Y5~6 (중앙부)	43	44	50	46	47
보정 계수	타격방향 보정계수(ΔR1)	+90 °	일본재료학회 :			-4.35
			일본건축학회 :			-3.56
	압축응력 보정계수(ΔR2)					0
	습윤 보정계수(ΔR3)	반습윤				+3.00
	타격 평균값(R0)	일본재료학회 :	45.50	-1.35	44.15	
		일본건축학회 :	45.50	-0.56	44.94	
	재령에 따른 계수(α)	1825 일				0.65

추정 강도		
	일본재료학회 공식	24.7
	일본건축학회 공식	27.3
	평균값	26.0

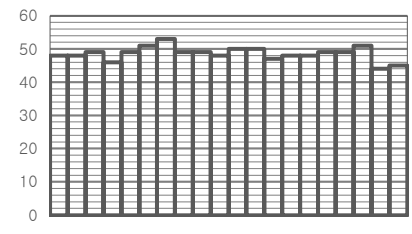
구 분		반발경도값(R)				
측정 위치	동탄산척가압장	48	48	49	46	49
	1층	51	53	49	49	48
	슬래브	50	50	47	48	48
	X1~2/Y5~6 (단부)	49	49	51	44	45
보정 계수	타격방향 보정계수(ΔR1)	+90 °	일본재료학회 :			-4.11
			일본건축학회 :			-3.33
	압축응력 보정계수(ΔR2)					0
	습윤 보정계수(ΔR3)	반습윤				+3.00
	타격 평균값(R0)	일본재료학회 :	48.55	-1.11	47.44	
		일본건축학회 :	48.55	-0.33	48.22	
	재령에 따른 계수(α)	1825 일				0.65

추정 강도		
	일본재료학회 공식	27.5
	일본건축학회 공식	28.8
	평균값	28.2

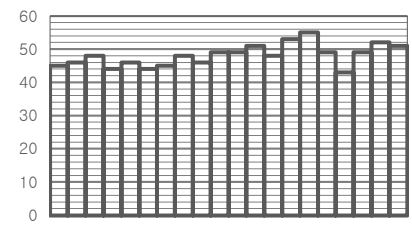
구 분		반발경도값(R)				
측정 위치	동탄산척가압장	45	46	48	44	46
	1층	44	45	48	46	49
	보	49	51	48	53	55
	X1/Y3 (중앙부)	49	43	49	52	51
보정 계수	타격방향 보정계수(ΔR1)	+90 °	일본재료학회 :			-4.15
			일본건축학회 :			-3.37
	압축응력 보정계수(ΔR2)					0
	습윤 보정계수(ΔR3)	반습윤				+3.00
	타격 평균값(R0)	일본재료학회 :	48.05	-1.15	46.90	
		일본건축학회 :	48.05	-0.37	47.68	
	재령에 따른 계수(α)	1825 일				0.65

추정 강도		
	일본재료학회 공식	27.0
	일본건축학회 공식	28.5
	평균값	27.8

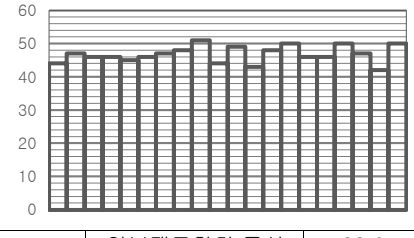
구 분		반발경도값(R)					
측정 위치	동탄산척가압장	49	52	53	50	51	
	1층	51	50	46	46	47	
	보	48	46	52	52	48	
	X1/Y4 (중앙부)	46	45	48	51	52	
보정 계수	타격방향 보정계수(ΔR1)	+90 °	일본재료학회 :			-4.07	
			일본건축학회 :			-3.29	
	압축응력 보정계수(ΔR2)					0	
	습윤 보정계수(ΔR3)	반습윤				+3.00	
	타격 평균값(R0)	일본재료학회 :	49.15	-1.07	48.08		
		일본건축학회 :	49.15	-0.29	48.86		
	재령에 따른 계수(α)	1825 일				0.65

추정 강도		
	일본재료학회 공식	28.0
	일본건축학회 공식	29.1
	평균값	28.6

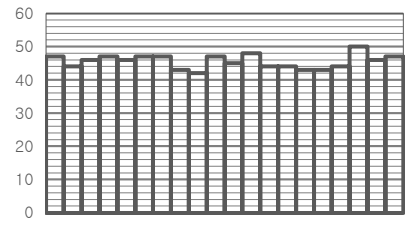
구 분		반발경도값(R)					
측정 위치	동탄산척가압장	58	49	48	48	46	
	1층	52	57	53	51	51	
	보	52	48	51	52	52	
	X1/Y4 (단부)	50	49	45	47	50	
보정 계수	타격방향 보정계수(ΔR1)	+90 °	일본재료학회 :			-3.98	
			일본건축학회 :			-3.19	
	압축응력 보정계수(ΔR2)					0	
	습윤 보정계수(ΔR3)	반습윤				+3.00	
	타격 평균값(R0)	일본재료학회 :	50.45	-0.98	49.47		
		일본건축학회 :	50.45	-0.19	50.26		
	재령에 따른 계수(α)	1825 일				0.65

추정 강도		
	일본재료학회 공식	29.1
	일본건축학회 공식	29.7
	평균값	29.4

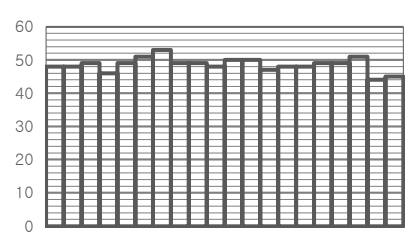
구 분		반발경도값(R)					
측정 위치	동탄산척가압장	49	56	53	50	51	
	1층	51	50	46	46	47	
	보	48	46	52	52	48	
	X1/Y5 (중앙부)	48	45	48	51	52	
보정 계수	타격방향 보정계수(ΔR1)	+90 °	일본재료학회 :			-4.05	
			일본건축학회 :			-3.26	
	압축응력 보정계수(ΔR2)					0	
	습윤 보정계수(ΔR3)	반습윤				+3.00	
	타격 평균값(R0)	일본재료학회 :	49.45	-1.05	48.40		
		일본건축학회 :	49.45	-0.26	49.19		
	재령에 따른 계수(α)	1825 일				0.65

추정 강도		
	일본재료학회 공식	28.3
	일본건축학회 공식	29.2
	평균값	28.8

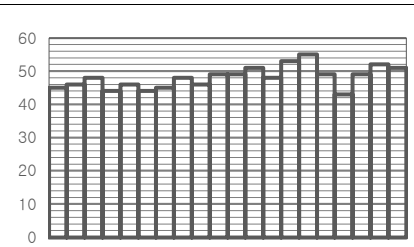
구 분		반발경도값(R)					
측정 위치	동탄산척가압장	52	53	52	52	48	
	1층	43	56	53	47	49	
	보	49	45	50	50	50	
	X1/Y5 (단부)	50	49	50	49	52	
보정 계수	타격방향 보정계수(ΔR1)	+90 °	일본재료학회 :			-4.01	
			일본건축학회 :			-3.22	
	압축응력 보정계수(ΔR2)					0	
	습윤 보정계수(ΔR3)	반습윤				+3.00	
	타격 평균값(R0)	일본재료학회 :	49.95	-1.01	48.94		
		일본건축학회 :	49.95	-0.22	49.73		
	재령에 따른 계수(α)	1825 일				0.65

추정 강도		
	일본재료학회 공식	28.7
	일본건축학회 공식	29.5
	평균값	29.1

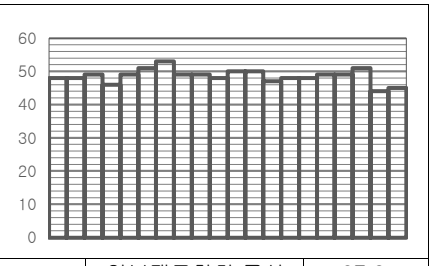
구 분		반발경도값(R)					
측정 위치	동탄산척가압장	48	56	47	48	48	
	1층	46	45	48	47	48	
	빔	48	51	48	52	46	
	X1~2/Y3~4 (중앙부)	47	47	50	51	57	
보정 계수	타격방향 보정계수(ΔR1)	+90 °	일본재료학회 :			-4.09	
			일본건축학회 :			-3.30	
	압축응력 보정계수(ΔR2)					0	
	습윤 보정계수(ΔR3)	반습윤				+3.00	
	타격 평균값(R0)	일본재료학회 :	48.90	-1.09	47.81		
		일본건축학회 :	48.90	-0.30	48.60		
	재령에 따른 계수(α)	1825 일				0.65

추정 강도		
	일본재료학회 공식	27.8
	일본건축학회 공식	29.0
	평균값	28.4

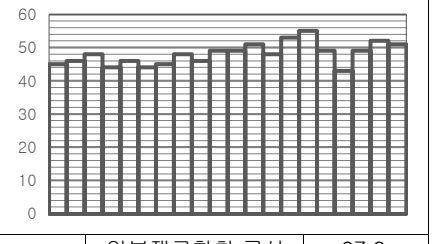
구 분		반발경도값(R)					
측정 위치	동탄산척가압장	49	50	49	52	45	
	1층	49	50	49	52	45	
	빔	45	48	50	49	49	
	X1~2/Y3~4 (단부)	51	47	51	50	49	
보정 계수	타격방향 보정계수(ΔR1)	+90 °	일본재료학회 :			-4.08	
			일본건축학회 :			-3.30	
	압축응력 보정계수(ΔR2)					0	
	습윤 보정계수(ΔR3)	반습윤				+3.00	
	타격 평균값(R0)	일본재료학회 :	48.95	-1.08	47.87		
		일본건축학회 :	48.95	-0.30	48.65		
	재령에 따른 계수(α)	1825 일				0.65

추정 강도		
	일본재료학회 공식	27.8
	일본건축학회 공식	29.0
	평균값	28.4

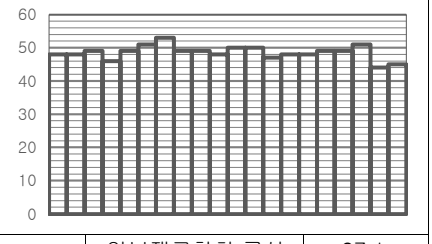
구 분		반발경도값(R)					
측정 위치	동탄산척가압장	50	47	53	49	49	
	1층	50	54	48	47	44	
	빔	45	45	51	49	47	
	X1~2/Y4~5 (중앙)	45	48	45	48	49	
보정 계수	타격방향 보정계수(ΔR1)	+90 °	일본재료학회 :			-4.14	
			일본건축학회 :			-3.36	
	압축응력 보정계수(ΔR2)					0	
	습윤 보정계수(ΔR3)	반습윤				+3.00	
	타격 평균값(R0)	일본재료학회 :	48.15	-1.14	47.01		
		일본건축학회 :	48.15	-0.36	47.79		
	재령에 따른 계수(α)	1825 일				0.65

추정 강도		
	일본재료학회 공식	27.1
	일본건축학회 공식	28.6
	평균값	27.9

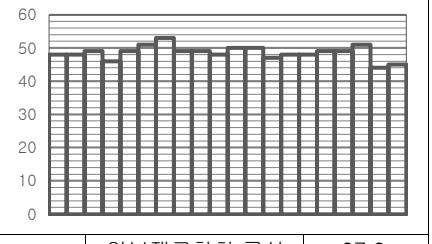
구 분		반발경도값(R)					
측정 위치	동탄산척가압장	45	48	47	49	48	
	1층	45	50	45	48	48	
	빔	47	50	49	50	51	
	X1~2/Y4~5 (단부)	51	49	47	51	47	
보정 계수	타격방향 보정계수(ΔR1)	+90 °	일본재료학회 :			-4.13	
			일본건축학회 :			-3.35	
	압축응력 보정계수(ΔR2)					0	
	습윤 보정계수(ΔR3)	반습윤				+3.00	
	타격 평균값(R0)	일본재료학회 :	48.25	-1.13	47.12		
		일본건축학회 :	48.25	-0.35	47.90		
	재령에 따른 계수(α)	1825 일				0.65

추정 강도		
	일본재료학회 공식	27.2
	일본건축학회 공식	28.6
	평균값	27.9

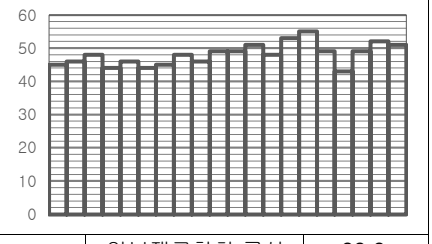
구 분		반발경도값(R)					
측정 위치	동탄산척가압장	39	39	41	45	34	
	1층	32	39	37	38	33	
	기둥	38	36	36	36	39	
	X1/Y3 (중앙부)	45	39	38	39	39	
보정 계수	타격방향 보정계수(ΔR1)	+0 °	일본재료학회 :			0	
			일본건축학회 :			0	
	압축응력 보정계수(ΔR2)					0	
	습윤 보정계수(ΔR3)	반습윤				+3.00	
	타격 평균값(R0)	일본재료학회 :	38.10	+3.00	41.10		
		일본건축학회 :	38.10	+3.00	41.10		
	재령에 따른 계수(α)	1825 일				0.65

추정 강도		
	일본재료학회 공식	22.2
	일본건축학회 공식	25.5
	평균값	23.9

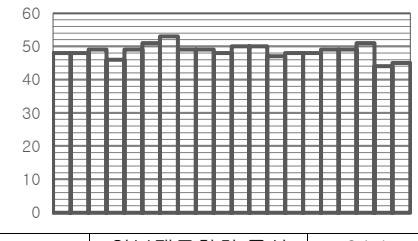
구 분		반발경도값(R)					
측정 위치	동탄산척가압장	44	40	40	39	39	
	1층	39	42	41	38	40	
	기둥	42	39	39	39	40	
	X1/Y3 (단부)	42	39	42	43	41	
보정 계수	타격방향 보정계수(ΔR1)	+0 °	일본재료학회 :			0	
			일본건축학회 :			0	
	압축응력 보정계수(ΔR2)					0	
	습윤 보정계수(ΔR3)	반습윤				+3.00	
	타격 평균값(R0)	일본재료학회 :	40.40	+3.00	43.40		
		일본건축학회 :	40.40	+3.00	43.40		
	재령에 따른 계수(α)	1825 일				0.65

추정 강도		
	일본재료학회 공식	24.1
	일본건축학회 공식	26.6
	평균값	25.4

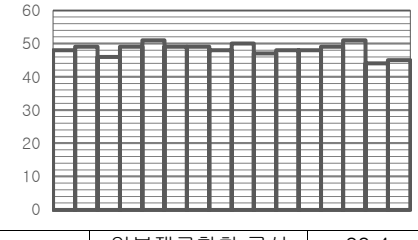
구 분		반발경도값(R)					
측정 위치	동탄산척가압장	37	37	34	32	39	
	1층	39	39	38	39	43	
	기둥	37	37	36	38	41	
	X1/Y4 (중앙)	42	42	40	38	37	
보정 계수	타격방향 보정계수(ΔR1)	+0 °	일본재료학회 :			0	
			일본건축학회 :			0	
	압축응력 보정계수(ΔR2)					0	
	습윤 보정계수(ΔR3)	반습윤				+3.00	
	타격 평균값(R0)	일본재료학회 :	38.25	+3.00	41.25		
		일본건축학회 :	38.25	+3.00	41.25		
	재령에 따른 계수(α)	1825 일				0.65

추정 강도		
	일본재료학회 공식	22.4
	일본건축학회 공식	25.6
	평균값	24.0

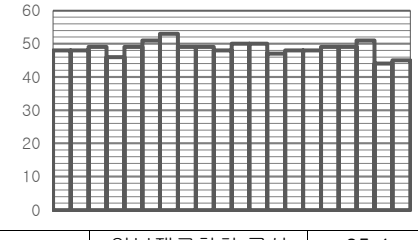
구 분		반발경도값(R)					
측정 위치	동탄산척가압장	41	42	40	40	43	
	1층	43	42	41	40	42	
	기둥	44	45	44	39	45	
	X1/Y4 (단부)	41	42	42	45	39	
보정 계수	타격방향 보정계수(ΔR1)	+0 °	일본재료학회 :			0	
			일본건축학회 :			0	
	압축응력 보정계수(ΔR2)					0	
	습윤 보정계수(ΔR3)	반습윤				+3.00	
	타격 평균값(R0)	일본재료학회 :	42.00	+3.00	45.00		
		일본건축학회 :	42.00	+3.00	45.00		
	재령에 따른 계수(α)	1825 일				0.65

추정 강도		
	일본재료학회 공식	25.4
	일본건축학회 공식	27.3
	평균값	26.4

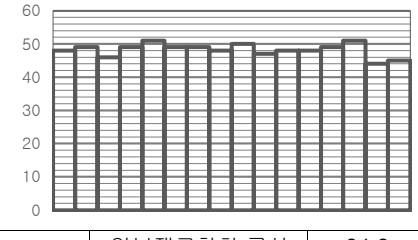
구 분		반발경도값(R)					
측정 위치	동탄산척가압장	40	40	42	39	40	
	1층	38	38	43	41	43	
	기둥	42	42	38	41	40	
	X1/Y5 (중앙)	39	40	41	43	42	
보정 계수	타격방향 보정계수(ΔR1)	+0 °	일본재료학회 :			0	
			일본건축학회 :			0	
	압축응력 보정계수(ΔR2)					0	
	습윤 보정계수(ΔR3)	반습윤				+3.00	
	타격 평균값(R0)	일본재료학회 :	40.60	+3.00	43.60		
		일본건축학회 :	40.60	+3.00	43.60		
	재령에 따른 계수(α)	1825 일				0.65

추정 강도		
	일본재료학회 공식	24.3
	일본건축학회 공식	26.6
	평균값	25.5

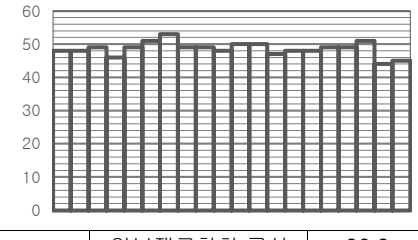
구 분		반발경도값(R)					
측정 위치	동탄산척가압장	42	41	47	46	45	
	1층	44	43	45	41	39	
	기둥	44	44	47	44	44	
	X1/Y5 (단부)	43	43	45	45	44	
보정 계수	타격방향 보정계수(ΔR1)	+0 °	일본재료학회 :			0	
			일본건축학회 :			0	
	압축응력 보정계수(ΔR2)					0	
	습윤 보정계수(ΔR3)	반습윤				+3.00	
	타격 평균값(R0)	일본재료학회 :	43.80	+3.00	46.80		
		일본건축학회 :	43.80	+3.00	46.80		
	재령에 따른 계수(α)	1825 일				0.65

추정 강도		
	일본재료학회 공식	26.9
	일본건축학회 공식	28.1
	평균값	27.5

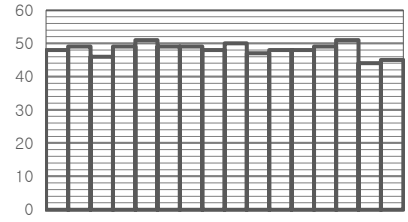
구 분		반발경도값(R)					
측정 위치	동탄산척가압장	39	41	42	43	41	
	1층	41	49	39	43	38	
	기둥	40	40	40	43	43	
	X1/Y6 (중앙)	45	40	44	39	44	
보정 계수	타격방향 보정계수(ΔR1)	+0 °	일본재료학회 :			0	
			일본건축학회 :			0	
	압축응력 보정계수(ΔR2)					0	
	습윤 보정계수(ΔR3)	반습윤				+3.00	
	타격 평균값(R0)	일본재료학회 :	41.70	+3.00		44.70	
		일본건축학회 :	41.70	+3.00		44.70	
	재령에 따른 계수(α)	1825 일				0.65

추정 강도		
	일본재료학회 공식	25.2
	일본건축학회 공식	27.2
	평균값	26.2

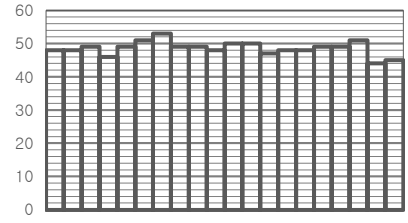
구 분		반발경도값(R)					
측정 위치	동탄산척가압장	41	43	41	40	38	
	1층	39	43	45	44	44	
	기둥	43	44	44	42	39	
	X1/Y6 (단부)	37	42	43	43	42	
보정 계수	타격방향 보정계수(ΔR1)	+0 °	일본재료학회 :			0	
			일본건축학회 :			0	
	압축응력 보정계수(ΔR2)					0	
	습윤 보정계수(ΔR3)	반습윤				+3.00	
	타격 평균값(R0)	일본재료학회 :	41.85	+3.00		44.85	
		일본건축학회 :	41.85	+3.00		44.85	
	재령에 따른 계수(α)	1825 일				0.65

추정 강도		
	일본재료학회 공식	25.3
	일본건축학회 공식	27.2
	평균값	26.3

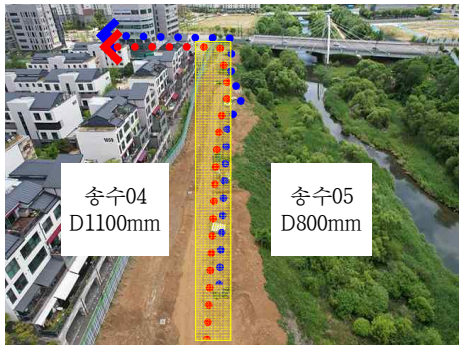
[Sta. No. 282+11.00]

번호	조사 항목	조사 내용	손상(결함) 정도	평가
1	관로부식	관 상세검사		
2	관두께	관 잔존수명 검토		
3	관체 변형율	관 상세검사		
4	관로누수	누수탐사		
5	관로사고이력	사고 및 정비실시 기록 분석	0.0건/km.년	a
6	관대지전위차	관로 부식환경조사		
7	관 내·외면 도장상태	관 상세검사		
8	경과년수	관로 매설환경조사	2017년, 경과년수 5년	a
9	토양비저항	관로 부식환경조사		
10	토양 pH	관로 부식환경조사		
11	황산이온, 염소이온	관로 부식환경조사		
12	관주변 토양종류	관로 부식환경조사

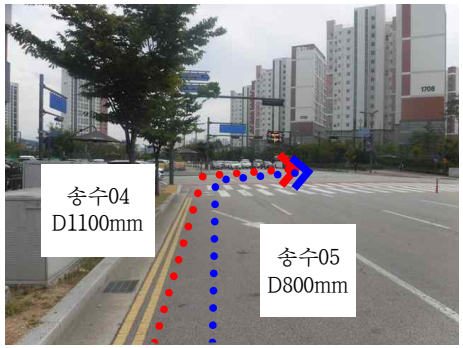
[Sta. No. 294+0.00]

번호	조사 항목	조사 내용	손상(결함) 정도	평가
1	관로부식	관 상세검사		
2	관두께	관 잔존수명 검토		
3	관체 변형율	관 상세검사		
4	관로누수	누수탐사		
5	관로사고이력	사고 및 정비실시 기록 분석	0.0건/km.년	a
6	관대지전위차	관로 부식환경조사		
7	관 내·외면 도장상태	관 상세검사		
8	경과년수	관로 매설환경조사	2017년, 경과년수 5년	a
9	토양비저항	관로 부식환경조사		
10	토양 pH	관로 부식환경조사		
11	황산이온, 염소이온	관로 부식환경조사		
12	관주변 토양종류	관로 부식환경조사

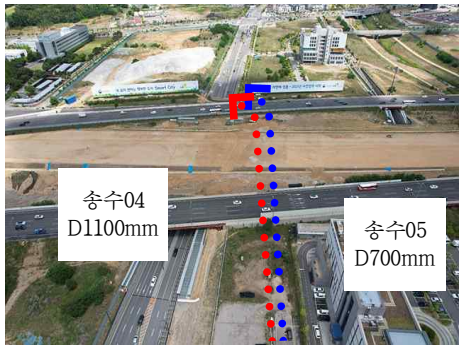
[Sta. No. 10+0.00]

번호	조사 항목	조사 내용	손상(결함) 정도	평가
1	관로부식	관 상세검사		
2	관두께	관 잔존수명 검토		
3	관체 변형율	관 상세검사		
4	관로누수	누수탐사		
5	관로사고이력	사고 및 정비실시 기록 분석	0.0건/km.년	a
6	관대지전위차	관로 부식환경조사		
7	관 내·외면 도장상태	관 상세검사		
8	경과년수	관로 매설환경조사	2017년, 경과년수 5년	a
9	토양비저항	관로 부식환경조사		
10	토양 pH	관로 부식환경조사		
11	황산이온, 염소이온	관로 부식환경조사		
12	관주변 토양종류	관로 부식환경조사

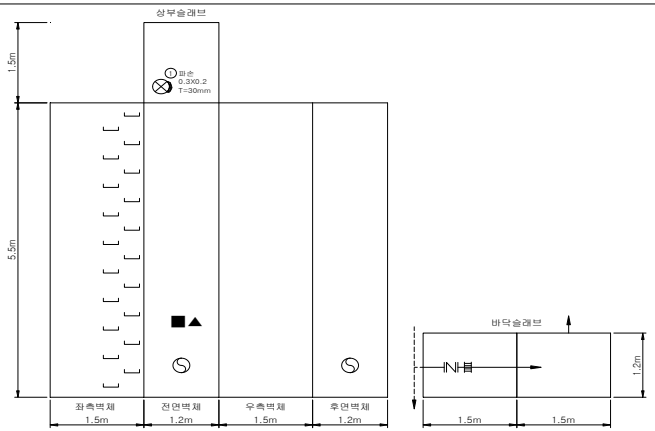
•뚜껑형식 : 원형(D648)	•환기구 : 무	•방식점검함(T/B) : 무
•침수깊이(m) : 3.3	•출입구(상태) : 증고없음	•수압탭 및 수압계 : 무
•배관 및 밸브 누수 : 무	•콘크리트 강도(MPa) : 25.3	•탄산화 깊이(mm) : 1.4
•철근배근 상태 : 양호	•관 두께(mm) :	•도장 두께(mm) :
•밸브실 규격(m) : 내부(B1.2×L1.5×H5.5), 출입구높이(0.5)		
•밸브Type(mm) : SV(400), 신축관(텔레스코픽, 400)		
•조사내용 - 상부슬래브 콘크리트 파손, 배수실 상태양호 - 배관 및 밸브 상태양호, 관 접속부 상태양호 - 밸브 받침 콘크리트 상태양호 - 토출관, 배출수역, 사다리 상태양호

번호	손상(결함) 종류	조사 내용	손상(결함) 정도	평가
1	콘크리트 파손	상부슬래브 : t30mm, 0.3*0.2m	t=20mm이상, 면적율 10%미만	c
2	관로부식	상태양호		a
3	밸브손상	상태양호		a
4	탄산화 잔여깊이	전면벽체 : 58.6mm	30mm이상	a
검토내용	- 상부슬래브 파손 : 깊은보수

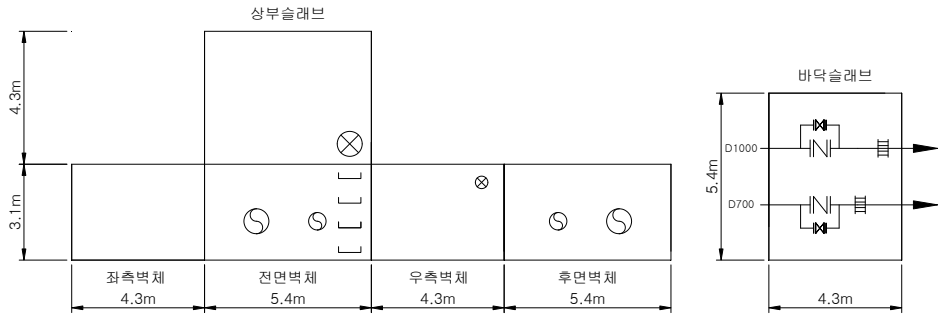
•뚜껑형식 : 원형(D648)	•환기구 : 유	•방식점검함(T/B) : 무
•침수깊이(m) : 2.1	•출입구(상태) : 증고없음	•수압탭 및 수압계 : 유
•배관 및 밸브 누수 : 무	•콘크리트 강도(MPa) :	•탄산화 깊이(mm) :
•철근배근 상태 :	•관 두께(mm) :	•도장 두께(mm) :
•밸브실 규격(m) : 내부(B5.4×L4.3×H3.1), 출입구높이(0.7), 관 상단고(1.6), 매설깊이(2.3)		
•밸브Type(mm) : BFV(1100), 부관 SV(200), 신축관(텔레스코픽, 1100)		
•조사내용 - 구조물 상태양호 - 배관 및 밸브 상태양호, 관 접속부 상태양호 - 부관 밸브 받침콘크리트 미설치 - 환기구, 사다리, 에어벤트 상태양호

번호	손상(결함) 종류	조사 내용	손상(결함) 정도	평가
1	구조물 상태	상태양호		a
2	관로부식	상태양호		a
3	밸브손상	상태양호		a
4				
검토내용

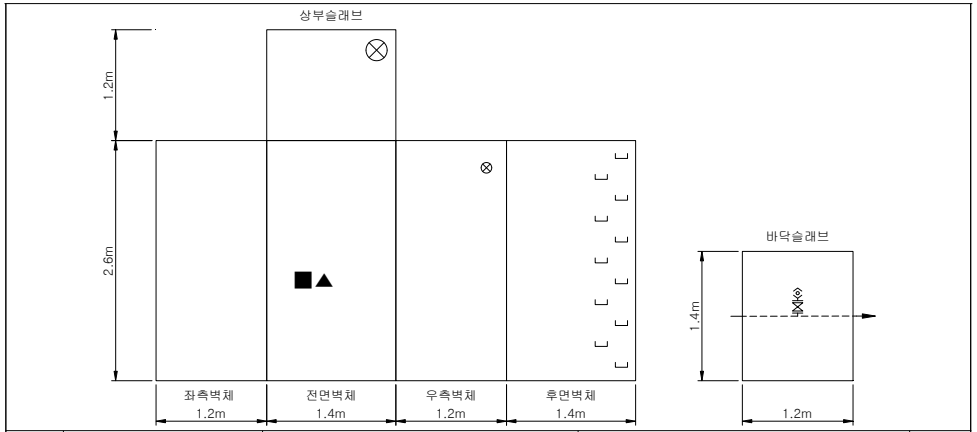
•뚜껑형식 : 원형(D648)	•환기구 : 유	•방식점검함(T/B) : 무
•침수깊이(m) : 2.0	•출입구(상태) : 증고없음	•수압탭 및 수압계 : 유
•배관 및 밸브 누수 : 무	•콘크리트 강도(MPa) : 25.2	•탄산화 깊이(mm) : 1.1
•철근배근 상태 : 양호	•관 두께(mm) :	•도장 두께(mm) :
•밸브실 규격(m) : 내부(B1.4×L1.2×H2.6), 출입구높이(0.8)		
•밸브Type(mm) : AV(급속일체형, 100)		
•조사내용 - 구조물 상태양호 - 밸브 상태양호 - 수압계 작동상태 양호 - 환기구, 사다리, 에어벤트 상태양호

번호	손상(결함) 종류	조사 내용	손상(결함) 정도	평가
1	구조물 상태	상태양호		a
2	밸브손상	상태양호		a
3	탄산화 잔여깊이	전면벽체 : 58.9mm	30mm이상	a
4				
검토 내용

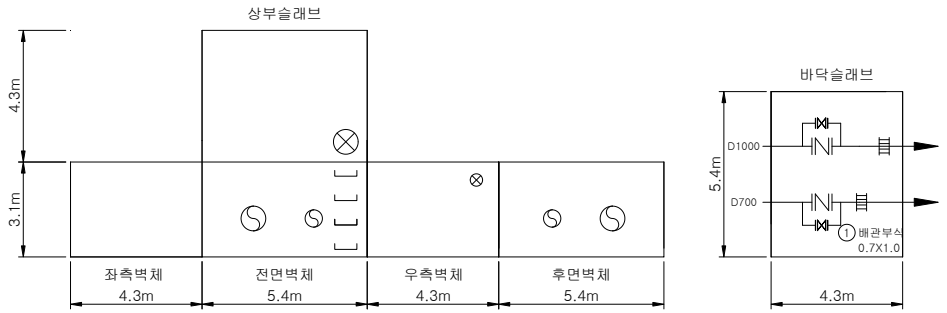
번호	손상(결함) 종류	조사 내용	손상(결함) 정도	평가
1	구조물 상태	상태양호		a
2	관로부식	배관 표면부식	경미한 전면부식	b
3	밸브손상	상태양호		a
4				
검토내용	- 배관 표면부식 : 도장보수(철재류)

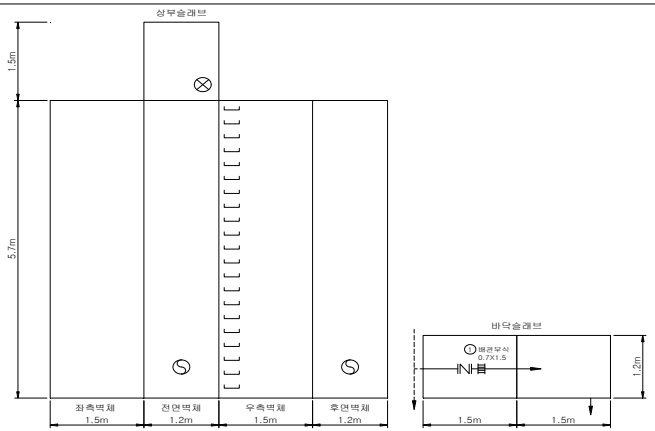
•뚜껑형식 : 원형(D648)	•환기구 : 무	•방식점검함(T/B) : 무
•침수깊이(m) : 6.0	•출입구(상태) : 증고없음	•수압탭 및 수압계 : 무
•배관 및 밸브 누수 : 무	•콘크리트 강도(MPa) :	•탄산화 깊이(mm) :
•철근배근 상태 :	•관 두께(mm) :	•도장 두께(mm) :
•밸브실 규격(m) : 내부(B1.2×L1.5×H5.7), 출입구높이(0.6)		
•밸브Type(mm) : SV(400), 신축관(텔레스코픽, 400)		
•조사내용 - 구조물 상태양호, 배수실 상태양호 - 배관 경미한 전면부식, 밸브 상태양호, 관 접속부 상태양호 - 밸브 받침 콘크리트 상태양호 - 토출관, 배출수역, 사다리 상태양호

번호	손상(결함) 종류	조사 내용	손상(결함) 정도	평가
1	구조물 상태	상태양호		a
2	관로부식	배관 표면부식	경미한 전면부식	b
3	밸브손상	상태양호		a
4				
검토내용	- 배관 표면부식 : 도장보수(철재류)

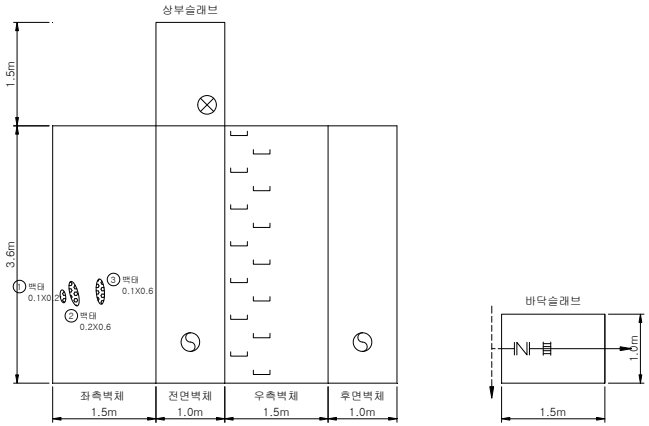
•뚜껑형식 : 원형(D648)	•환기구 : 무	•방식점검함(T/B) : 무
•침수깊이(m) : 2.0	•출입구(상태) : 증고없음	•수압탭 및 수압계 : 무
•배관 및 밸브 누수 : 무	•콘크리트 강도(MPa) :	•탄산화 깊이(mm) :
•철근배근 상태 :	•관 두께(mm) :	•도장 두께(mm) :
•밸브실 규격(m) : 내부(B1.0×L1.5×H3.6), 출입구높이(0.6)		
•밸브Type(mm) : SV(350), 신축관(텔레스코픽, 350)		
•조사내용 - 좌측벽체 백태 3EA, 배수실 맨홀 뚜껑 고착 - 배관 및 밸브 상태양호, 관 접속부 상태양호 - 밸브 받침 콘크리트 상태양호 - 사다리 상태양호

번호	손상(결함) 종류	조사 내용	손상(결함) 정도	평가
1	백태	좌측벽체 : A=0.1*0.2m : A=0.2*0.6m : A=0.1*0.6m	면적율 5% 미만	b
2	관로부식	상태양호		a
3	밸브손상	상태양호		a
검토 내용	좌측벽체 백태 : 표면처리

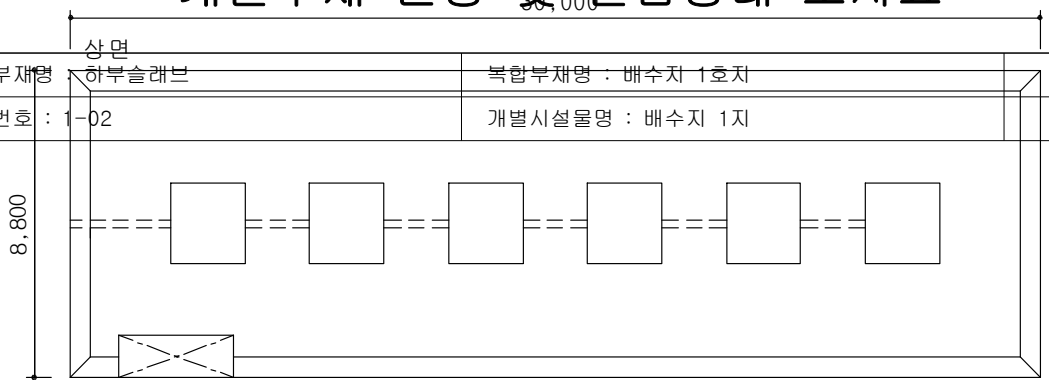
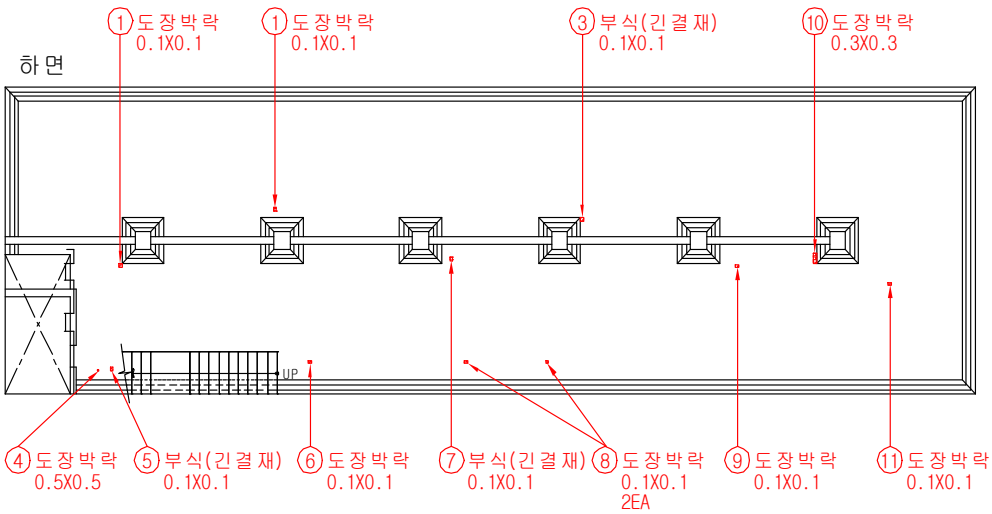
개별부재명 : 하부슬래브	복합부재명 : 배수지 1호지	표번호
망도번호 : 1-02	개별시설물명 : 배수지 1지	1-02

번호	조사항목	조사내용	손상(결함)정도	상태결과
1	녹물(부식)	3 개소 A=0.03 ㎡	-	-
2	도장손상(박리)	9 개소 A=0.41 ㎡	-	-
3				
4				
5				
6				
7				
8				
9				
10				
특이사항	* 시설물의 안전 및 유지관리 실시 세부지침(상수도편) 상태평가항목에 대한 평가를 실시함.			
조사일자	2022년 09월 26일, 29일	조사자	손철호, 이영식, 반유섭

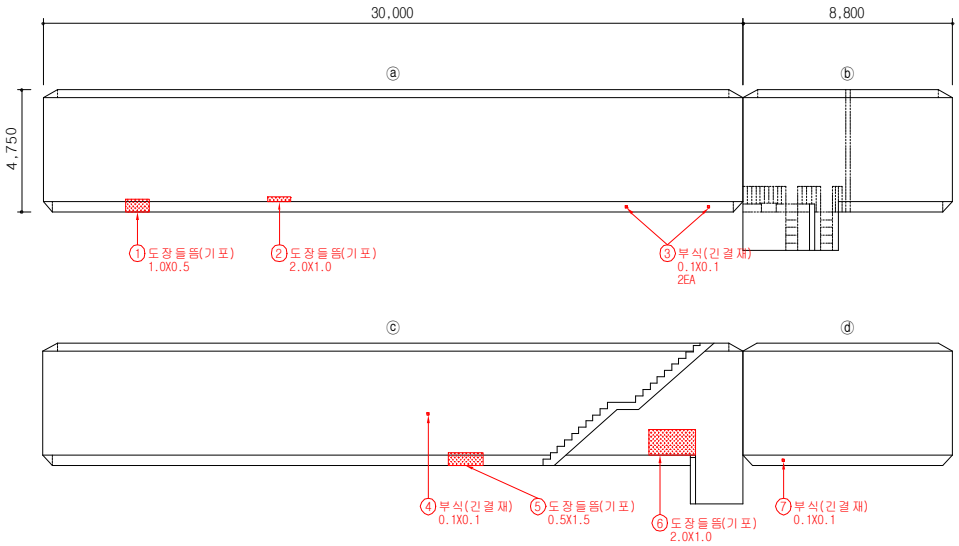
개별부재명 : 벽체	복합부재명 : 배수지 1호지	표번호
망도번호 : 1-03	개별시설물명 : 배수지	1-03

번호	조사항목	조사내용	손상(결함)정도	상태결과
1	도장손상(들뜸)	4 개소 A=5.25 ㎡	-	-
2	녹물(부식)	4 개소 A=0.04 ㎡	-	-
3	탄산화깊이측정시험	-	-	a
4				
5				
6				
7				
8				
9				
10				
특이사항	* 시설물의 안전 및 유지관리 실시 세부지침(상수도편) 상태평가항목에 대한 평가를 실시함.			
조사일자	2022년 09월 26일, 29일	조사자	손철호, 이영식, 반유섭

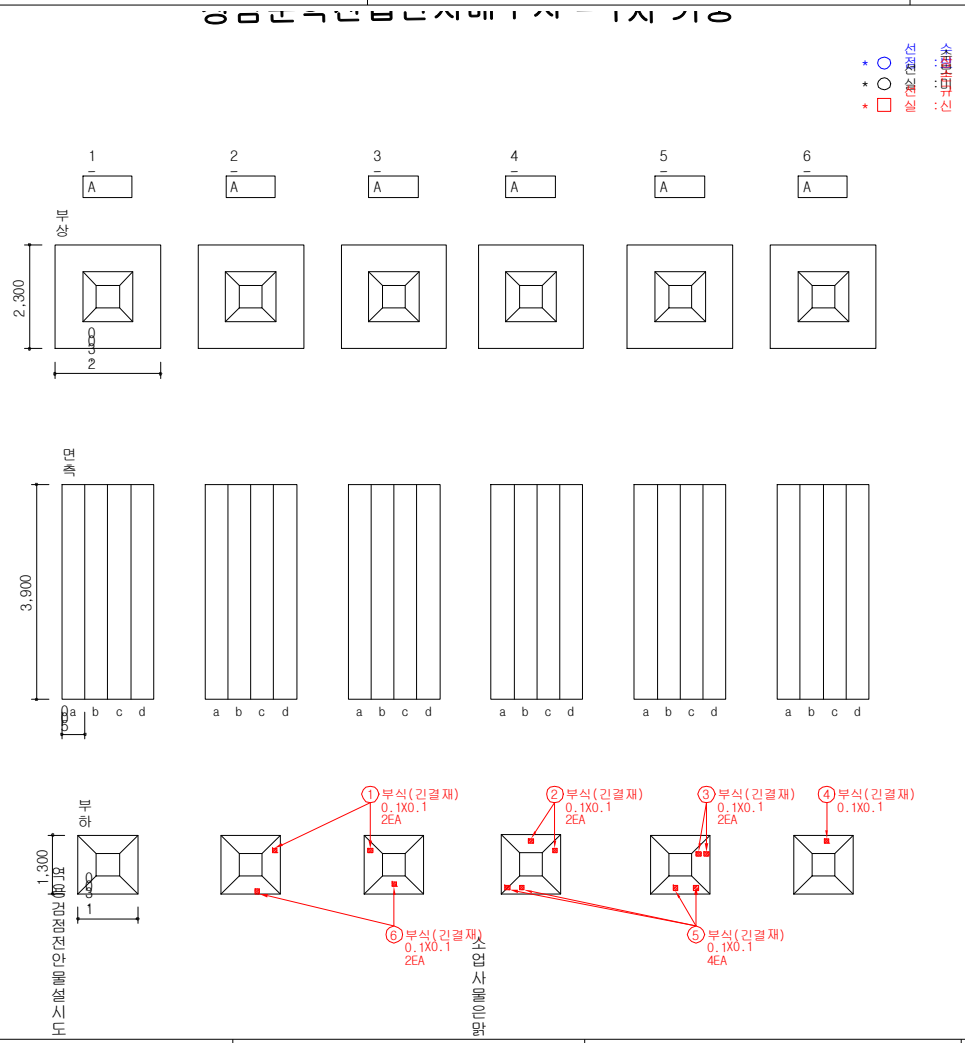
개별부재명 : 기둥	복합부재명 : 배수지 1호지	표번호
망도번호 : 1-05	개별시설물명 : 배수지	1-05

번호	조사항목	조사내용	손상(결함)정도	상태결과
1	녹물(부식)	14 개소 A=0.14 ㎡	-	-
2				
3				
4				
5				
6				
7				
8				
9				
10				
특이사항	* 시설물의 안전 및 유지관리 실시 세부지침(상수도편) 상태평가항목에 대한 평가를 실시함.			
조사일자	2022년 09월 26일, 29일	조사자	손철호, 이영식, 반유섭

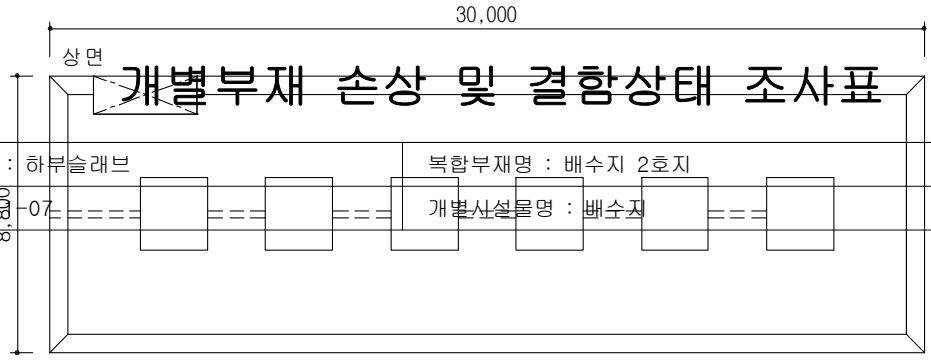
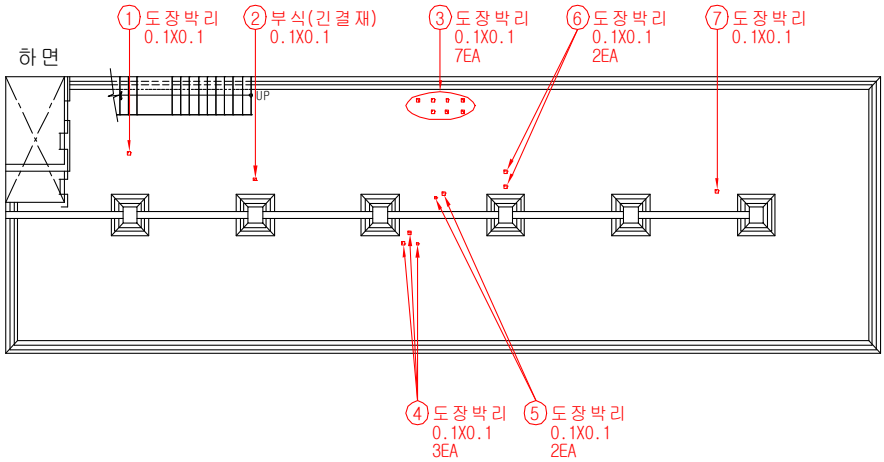
개별부재명 : 하부슬래브	복합부재명 : 배수지 2호지	표번호
망도번호 : 1-07	개별시설물명 : 배수지	1-07

번호	조사항목	조사내용	손상(결함)정도	상태결과
1	녹물(부식)	1 개소 A=0.01 ㎡	-	-
2	도장손상(박리)	16 개소 A=0.16 ㎡	-	-
3				
4				
5				
6				
7				
8				
9				
10				
특이사항	* 시설물의 안전 및 유지관리 실시 세부지침(상수도편) 상태평가항목에 대한 평가를 실시함.			
조사일자	2022년 09월 26일, 29일	조사자	손철호, 이영식, 반유섭

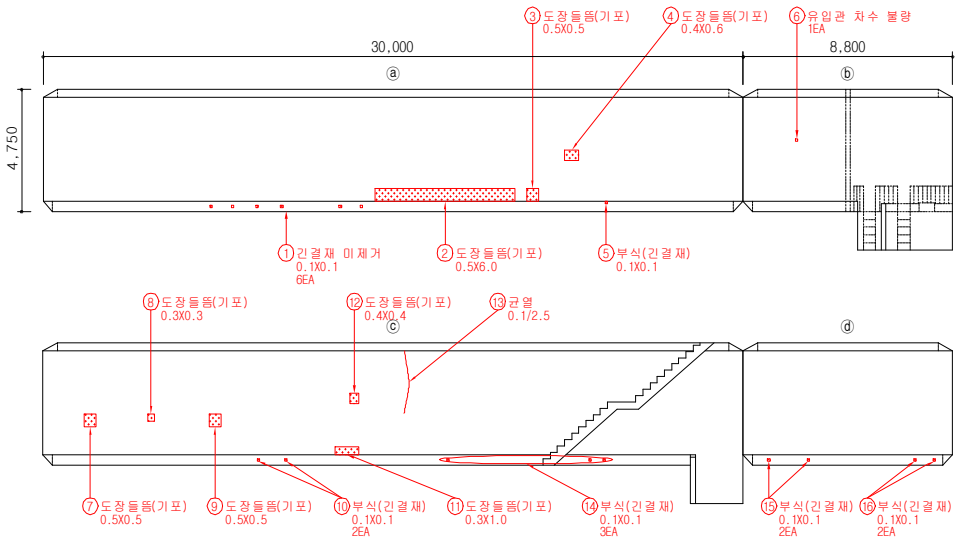
개별부재명 : 벽체	복합부재명 : 배수지 2호지	표번호
망도번호 : 1-08	개별시설물명 : 배수지	1-08

번호	조사항목	조사내용	손상(결함)정도	상태결과
1	도장손상(들뜸)	8 개소 A=4.54 ㎡	-	-
2	녹물(부식)	16 개소 A=0.16 ㎡	-	-
3	0.3mm미만	1 개소 L=2.5 m	면적율 5% 이하	b
4	탄산화깊이측정시험	-	-	a
5				
6				
7				
8				
9				
10				
특이사항	* 시설물의 안전 및 유지관리 실시 세부지침(상수도편) 상태평가항목에 대한 평가를 실시함.			
조사일자	2022년 09월 26일, 29일	조사자	손철호, 이영식, 반유섭

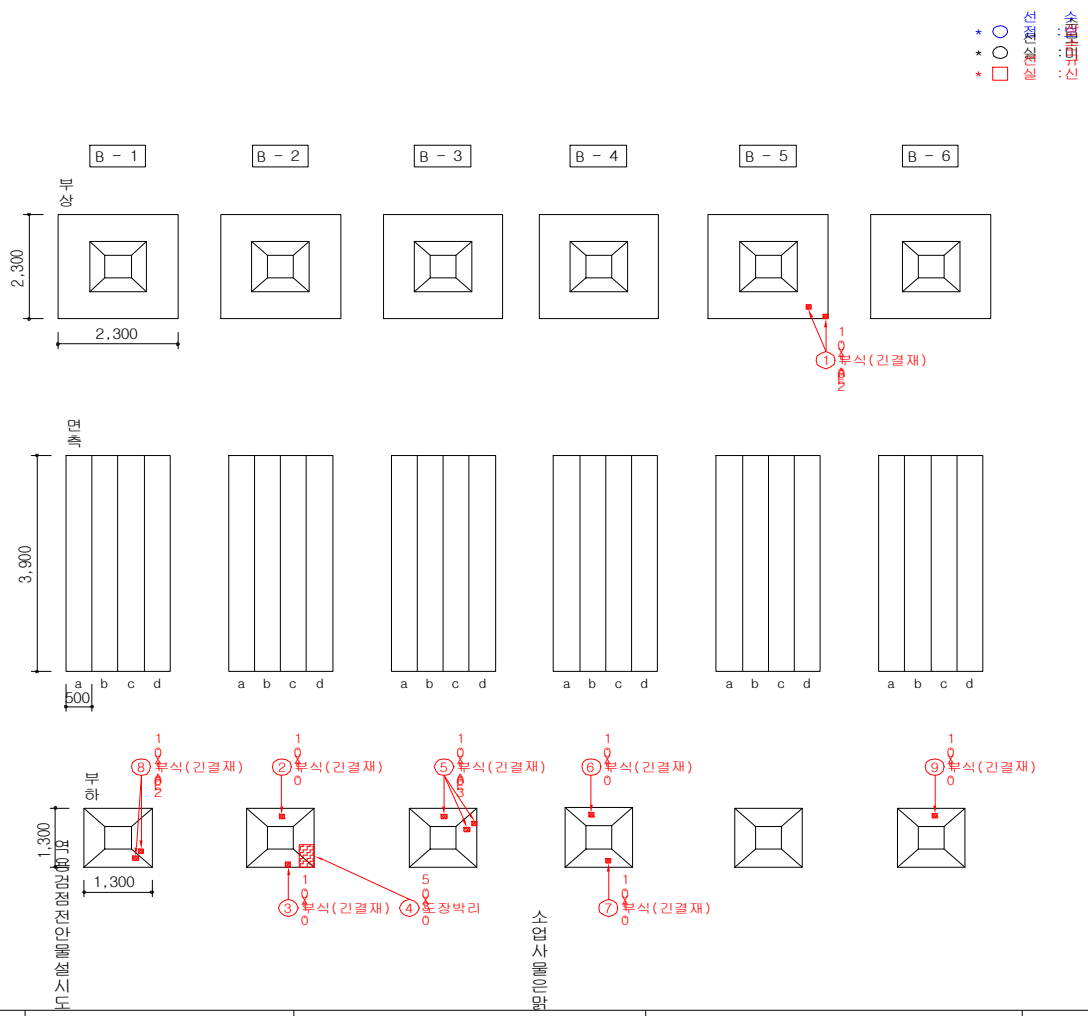
개별부재명 : 기둥	복합부재명 : 배수지 2호지	표번호
망도번호 : 1-10	개별시설물명 : 배수지	1-10

번호	조사항목	조사내용	손상(결함)정도	상태결과
1	녹물(부식)	12 개소 A=0.12 ㎡	-	-
2	도장손상(박리)	1 개소 A=0.15 ㎡	-	-
3				
4				
5				
6				
7				
8				
9				
10				
특이사항	* 시설물의 안전 및 유지관리 실시 세부지침(상수도편) 상태평가항목에 대한 평가를 실시함.			
조사일자	2022년 09월 26일, 29일	조사자	손철호, 이영식, 반유섭

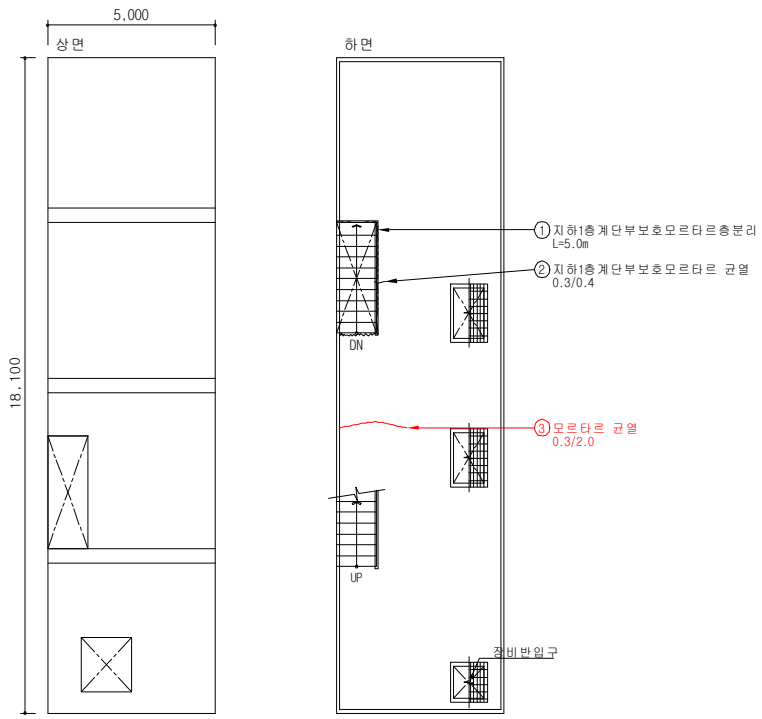
개별부재명 : 바닥슬래브	복합부재명 : 유입밸브실 1호지	표번호
망도번호 : 1-12	개별시설물명 : 밸브실	1-12

번호	조사항목	조사내용	손상(결함)정도	상태결과
1	0.3mm미만	2 개소 L=2.4 m	면적율 5% 이하	b
2	모르타르층분리	1 개소 A=0.20 ㎡	면적율 10% 미만	b
3				
4				
5				
6				
7				
8				
9				
10				
특이사항	* 시설물의 안전 및 유지관리 실시 세부지침(상수도편) 상태평가항목에 대한 평가를 실시함.			
조사일자	2022년 09월 26일, 29일	조사자	손철호, 이영식, 반유섭

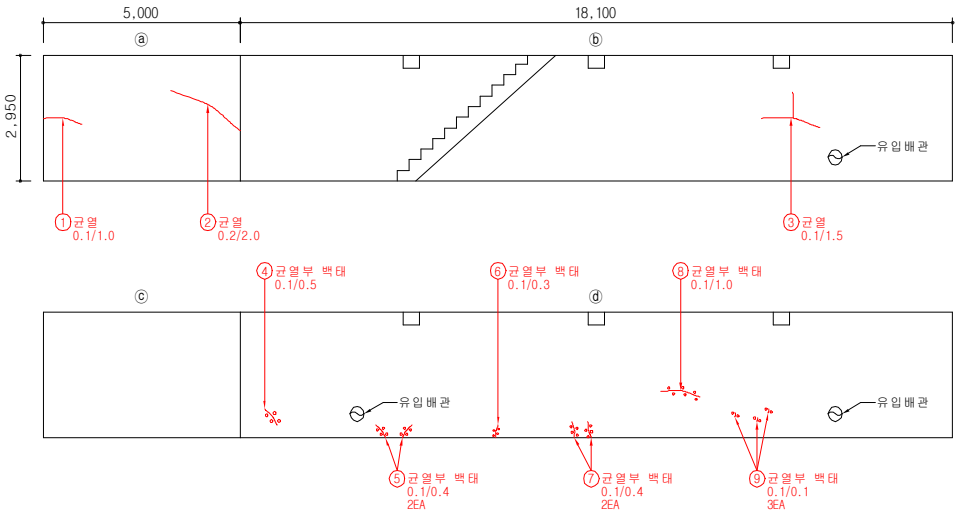
개별부재명 : 벽체	복합부재명 : 유입밸브실 1호지	표번호
망도번호 : 1-13	개별시설물명 : 밸브실	1-13

번호	조사항목	조사내용	손상(결함)정도	상태결과
1	0.3mm미만	3 개소 L=4.0 m	면적율 5% 이하	b
2	백태	10 개소 A=3.70 ㎡	면적율 5% 미만	b
3	탄산화깊이측정시험	-	-	a
4				
5				
6				
7				
8				
9				
10

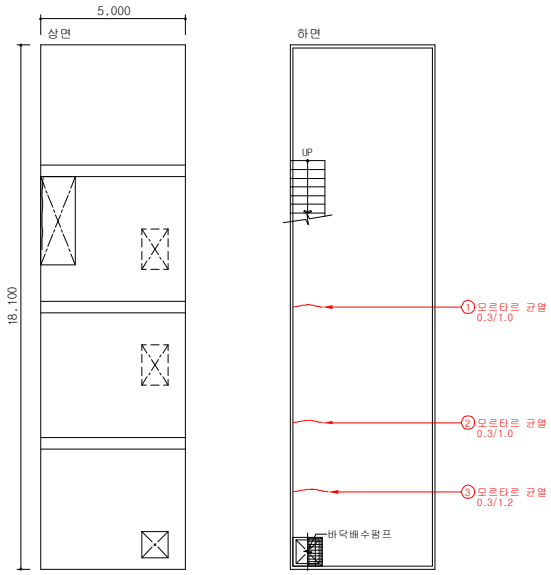
개별부재명 : 바닥슬래브	복합부재명 : 유출밸브실	표번호
망도번호 : 1-15	개별시설물명 : 밸브실	1-15

번호	조사항목	조사내용	손상(결함)정도	상태결과
1	0.3mm미만	3 개소 L=3.2 m	면적율 5% 이하	b
2				
3				
4				
5				
6				
7				
8				
9				
10				
특이사항	* 시설물의 안전 및 유지관리 실시 세부지침(상수도편) 상태평가항목에 대한 평가를 실시함.			
조사일자	2022년 09월 26일, 29일	조사자	손철호, 이영식, 반유섭

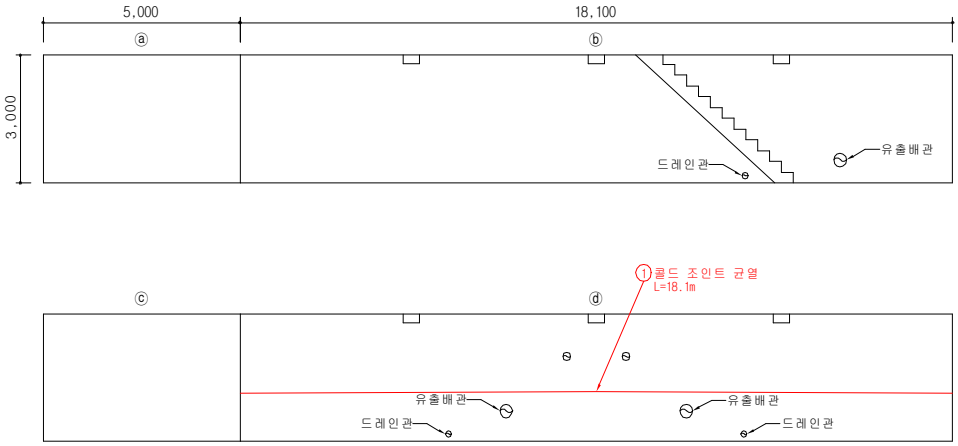
개별부재명 : 벽체	복합부재명 : 유출밸브실	표번호
망도번호 : 1-16	개별시설물명 : 밸브실	1-16

번호	조사항목	조사내용	손상(결함)정도	상태결과
1	0.3mm미만	1 개소 L=18.1 m	면적율 5% 이하	b
2				
3				
4				
5				
6				
7				
8				
9				
10				
특이사항	* 시설물의 안전 및 유지관리 실시 세부지침(상수도편) 상태평가항목에 대한 평가를 실시함.			
조사일자	2022년 09월 26일, 29일	조사자	손철호, 이영식, 반유섭
