시설물 안전점검 용역

상주영천고속도로 2024~2025년

<교량편>

상주영천고속도로 2024~2025년
시설물 안전점검 용역
정기안전점검보고서

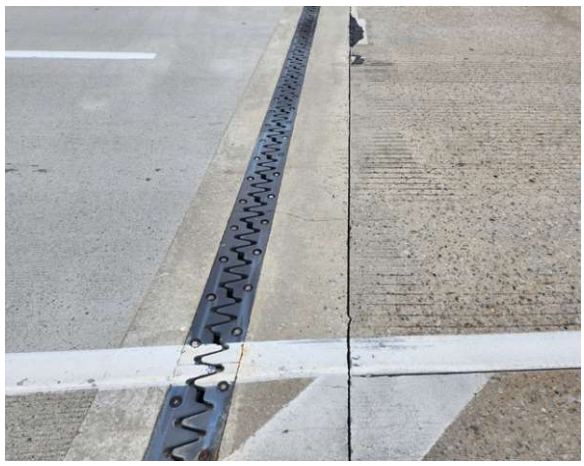
<table><tr><td> </td><td> </td></tr><tr><td>위 치</td><td>교면포장 S1</td><td>위 치</td><td>방호벽 S2</td></tr></table>

<table><tr><td> </td><td> </td></tr><tr><td>현 황</td><td>접속부 포장파손(A=0.4m×3.0m)</td><td>현 황</td><td>균열부백태(A=0.1m×1.5m)</td></tr></table>

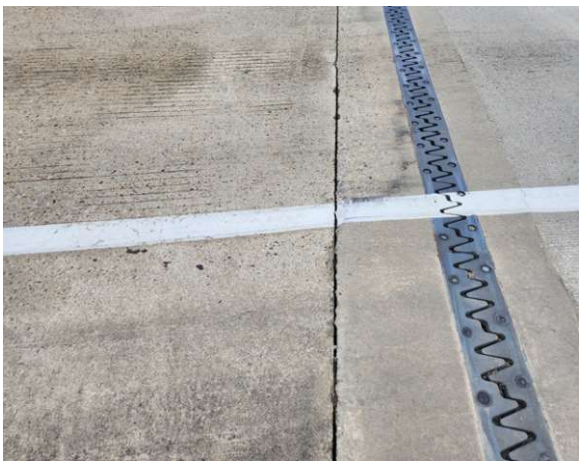
<table><tr><td> </td><td> </td></tr><tr><td>위 치</td><td>신축이음 A1</td><td>위 치</td><td>신축이음 A1</td></tr></table>

<table><tr><td> </td><td> </td></tr><tr><td>현 황</td><td>후타재 균열(Cw<0.3㎜)</td><td>현 황</td><td>후타재 이격(L=10.0m)</td></tr></table>

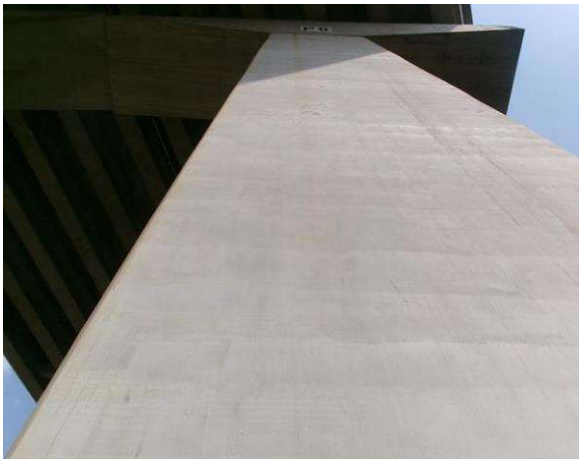
<table><tr><td colspan="2"> </td><td colspan="2"> </td></tr><tr><td>위 치</td><td>교각 상주방향 P8</td><td>위 치</td><td>교각 영천방향 P8</td></tr></table>

<table><tr><td colspan="2"> </td><td colspan="2"> </td></tr><tr><td>현 황</td><td>재료분리(A=0.5m×0.2m)</td><td>현 황</td><td>균열(Cw＜0.3㎜)</td></tr></table>

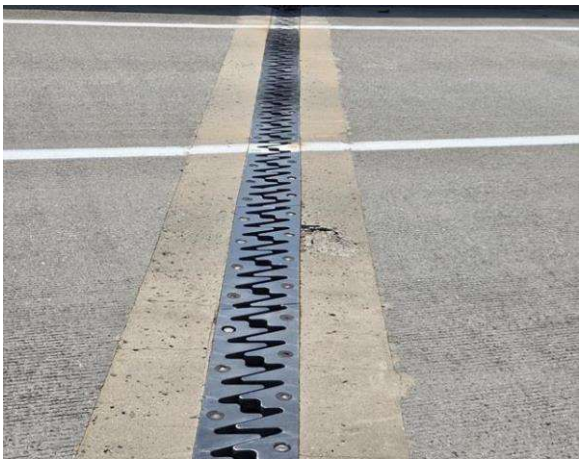
<table><tr><td>  </td><td> </td></tr><tr><td>위 치</td><td>신축이음 상주방향 P3</td><td>위 치</td><td>교량받침 상주방향 A1-SH4</td></tr></table>

<table><tr><td>  </td><td> </td></tr><tr><td>현 황</td><td>후타재 박리(A=0.1m×0.5m)</td><td>현 황</td><td>Plate 부식</td></tr></table>

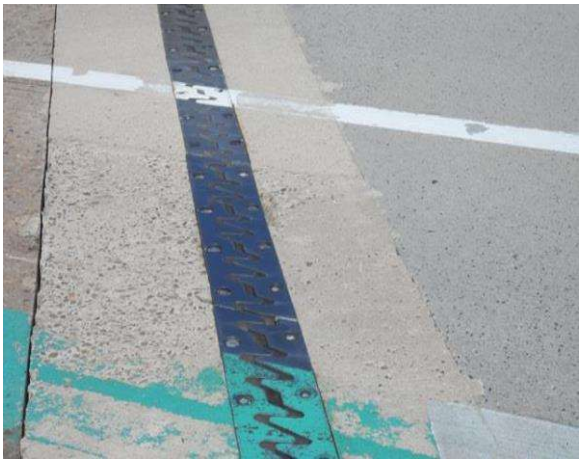
<table><tr><td> </td><td>  </td></tr><tr><td>위 치</td><td>신축이음 상주방향 A1</td><td>위 치</td><td>신축이음 영천방향 A1</td></tr></table>

<table><tr><td> </td><td>  </td></tr><tr><td>현 황</td><td>후타재 균열(Cw≥0.3㎜)</td><td>현 황</td><td>후타재 파손(A=0.1m×0.3m)</td></tr></table>

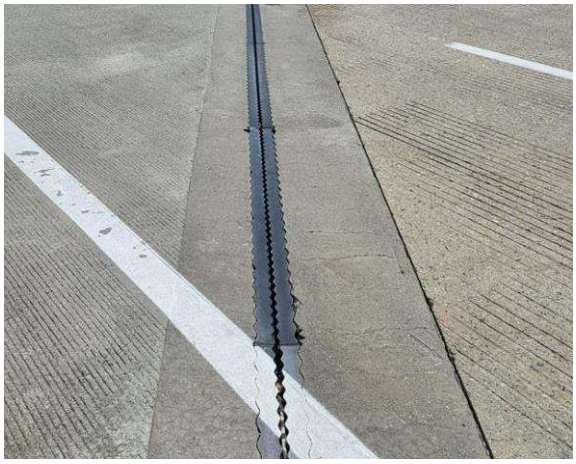
<table><tr><td> </td><td> </td></tr><tr><td>위 치</td><td>신축이음 상주방향 A1</td><td>위 치</td><td>신축이음 영천방향 A1</td></tr></table>

<table><tr><td> </td><td> </td></tr><tr><td>현 황</td><td>후타재 균열(Cw≥0.3㎜)</td><td>현 황</td><td>후타재 파손(A=0.1m×0.2m)</td></tr></table>

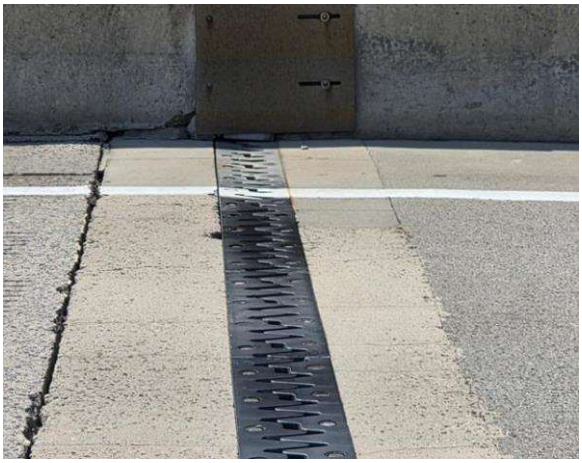
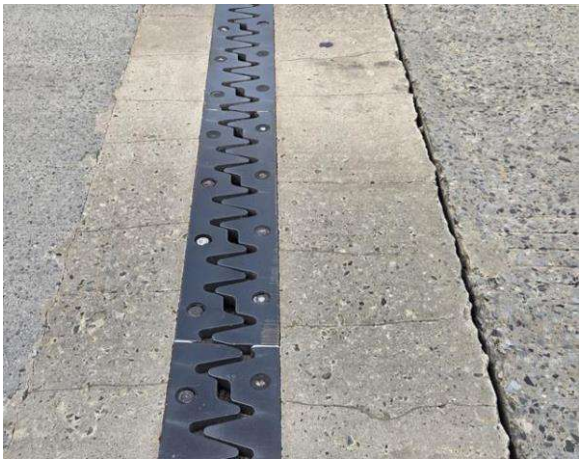
<table><tr><td>  </td><td>  </td></tr><tr><td>위 치</td><td>신축이음 상주방향 A2</td><td>위 치</td><td>신축이음 영천방향 A1</td></tr></table>

<table><tr><td>  </td><td>  </td></tr><tr><td>현 황</td><td>후타재 파손(A=0.1m×0.1m)</td><td>현 황</td><td>후타재 망상균열(A=0.5m×2.0m)</td></tr></table>

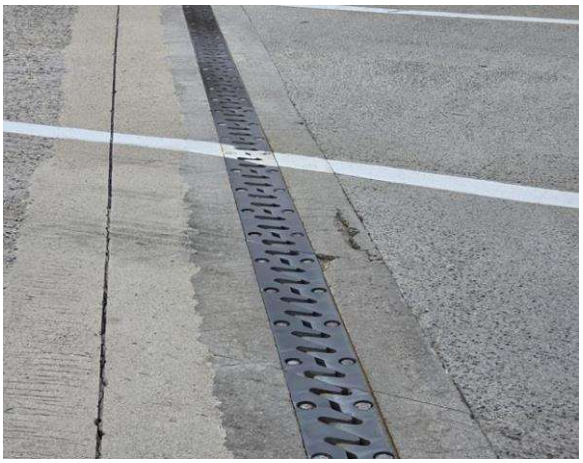
<table><tr><td> </td><td> </td></tr><tr><td>위 치</td><td>신축이음 상주방향 A1</td><td>위 치</td><td>신축이음 영천방향 A1</td></tr></table>

<table><tr><td> </td><td> </td></tr><tr><td>현 황</td><td>본체단차(L=10.0m)</td><td>현 황</td><td>후타재 파손(A=0.2m×0.3m)</td></tr></table>

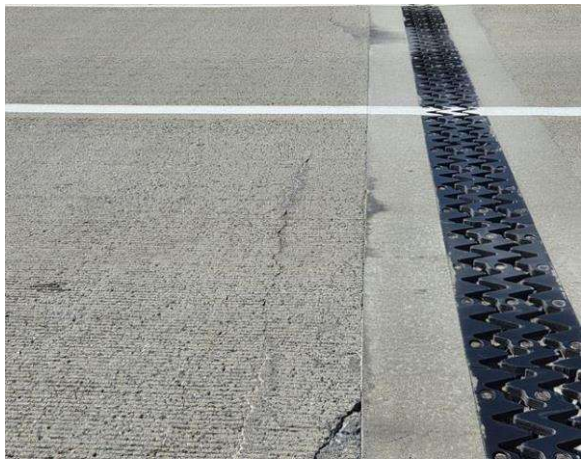
<table><tr><td>  </td><td> </td></tr><tr><td>위 치</td><td>교면포장 상주방향 S4</td><td>위 치</td><td>교면포장 상주방향 S9</td></tr></table>

<table><tr><td>  </td><td> </td></tr><tr><td>현 황</td><td>균열(L=10.0m)</td><td>현 황</td><td>접속부 파손(A=0.5m×5.0m)</td></tr></table>

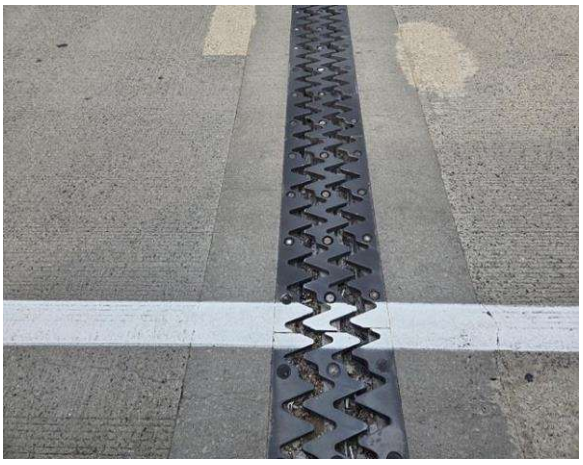
<table><tr><td>  </td><td> </td></tr><tr><td>위 치</td><td>신축이음 상주방향 A1</td><td>위 치</td><td>신축이음 영천방향 P3</td></tr></table>

<table><tr><td>  </td><td> </td></tr><tr><td>현 황</td><td>후타재 파손(A=0.1m×0.2m)</td><td>현 황</td><td>후타재 균열(Cw＜0.3㎜)</td></tr></table>

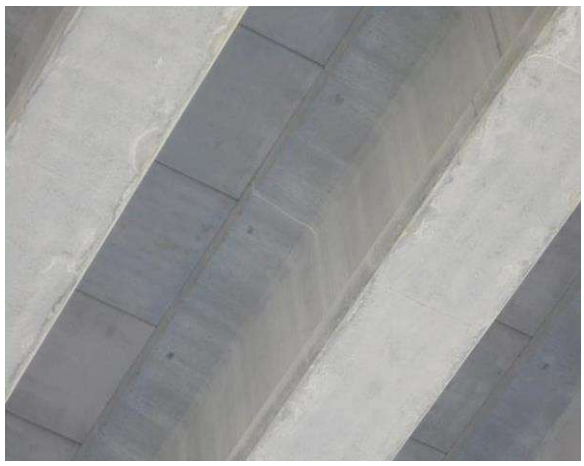
<table><tr><td> </td><td> </td></tr><tr><td>위 치</td><td>거더 상주방향 S8-G1</td><td>위 치</td><td>교대 상주방향 A1</td></tr></table>

<table><tr><td> </td><td> </td></tr><tr><td>현 황</td><td>균열부백태(A=0.1m×0.5m)</td><td>현 황</td><td>누수흔적(A=0.5m×0.5m)</td></tr></table>

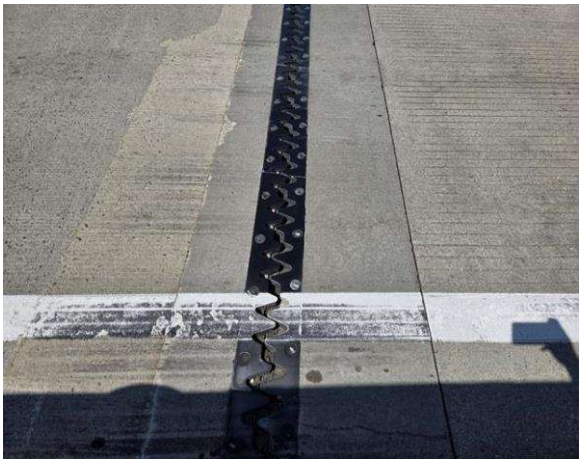
<table><tr><td> </td><td> </td></tr><tr><td>위 치</td><td>중분대 영천방향 S6</td><td>위 치</td><td>신축이음 상주방향 A1</td></tr></table>

<table><tr><td> </td><td> </td></tr><tr><td>현 황</td><td>파손(A=0.1m×1.2m)</td><td>현 황</td><td>후타재 균열(Cw＜0.3㎜)</td></tr></table>

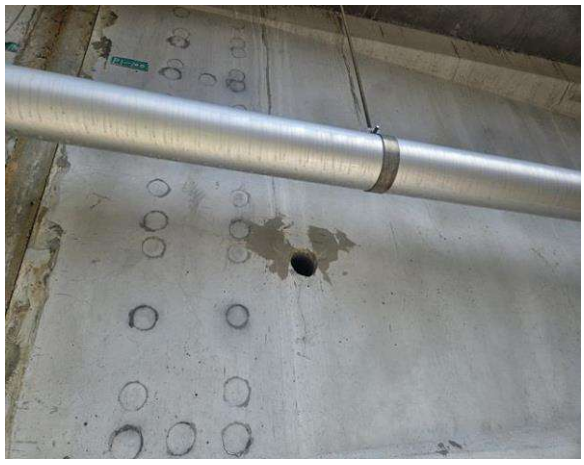
<table><tr><td> </td><td> </td></tr><tr><td>위 치</td><td>거더 영천방향 S2-G5</td><td>위 치</td><td>가로보 영천방향 S1-G2~3</td></tr></table>

<table><tr><td> </td><td> </td></tr><tr><td>현 황</td><td>망상균열(A=2.0m×2.0m)</td><td>현 황</td><td>백태(A=2.0m×1.0m)</td></tr></table>

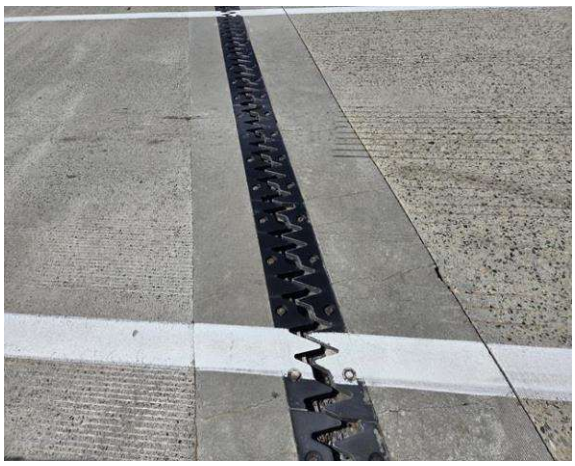
<table><tr><td> </td><td> </td></tr><tr><td>위 치</td><td>방호벽 영천방향 S1</td><td>위 치</td><td>신축이음 상주방향 A1</td></tr></table>

<table><tr><td> </td><td> </td></tr><tr><td>현 황</td><td>균열(Cw<0.3㎜)</td><td>현 황</td><td>후타재 균열(Cw<0.3㎜)</td></tr></table>

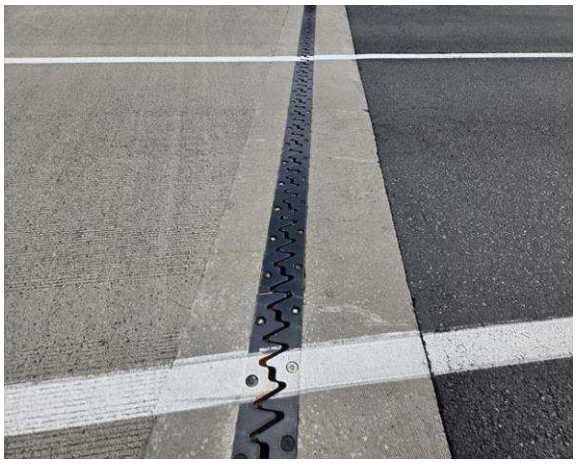
<table><tr><td colspan="2"> </td><td colspan="2"> </td></tr><tr><td>위 치</td><td>신축이음 영천방향 A2</td><td>위 치</td><td>교량받침 상주방향 A1-SH1</td></tr></table>

<table><tr><td colspan="2"> </td><td colspan="2"> </td></tr><tr><td>현 황</td><td>후타재 균열(Cw<0.3㎜)</td><td>현 황</td><td>이동량 표시계 탈락</td></tr></table>

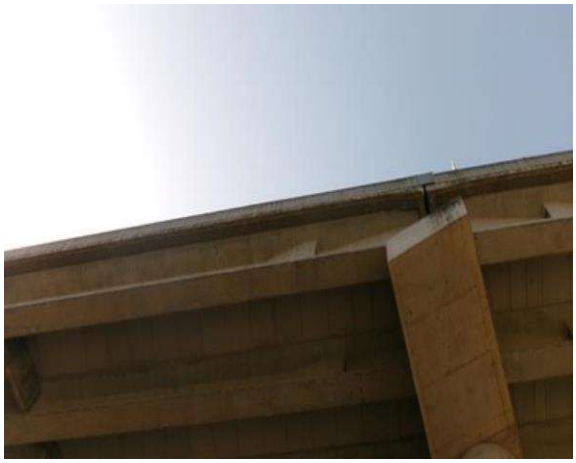
<table><tr><td>  </td><td> </td></tr><tr><td>위 치</td><td>바닥판하면 상주방향 S4</td><td>위 치</td><td>가로보 상주방향 S6-G3~4</td></tr></table>

<table><tr><td>  </td><td> </td></tr><tr><td>현 황</td><td>재료분리(A=30.0m×0.2m)</td><td>현 황</td><td>재료분리(A=0.5m×1.0m)</td></tr></table>

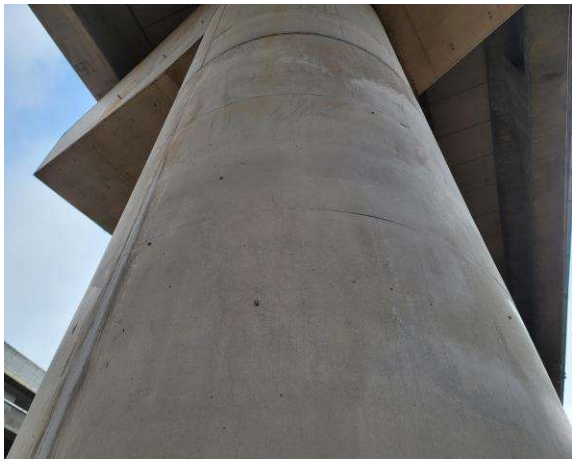
<table><tr><td> </td><td> </td></tr><tr><td>위 치</td><td>교각 영천방향 P1</td><td>위 치</td><td>교각 영천방향 P5</td></tr></table>

<table><tr><td> </td><td> </td></tr><tr><td>현 황</td><td>백태(A=0.3m×5.0m)</td><td>현 황</td><td>망상균열(A=2.0m×7.0m)</td></tr></table>

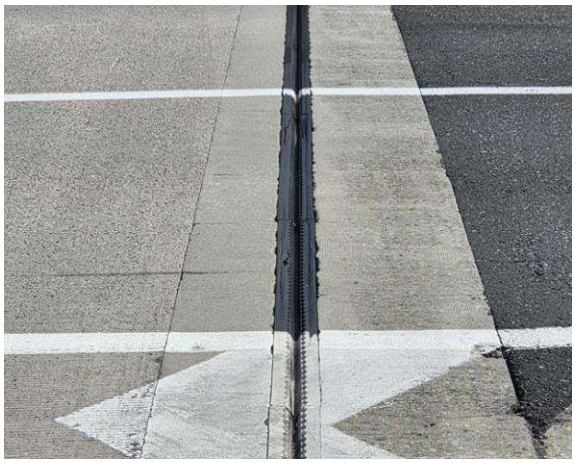
<table><tr><td colspan="2">  </td><td colspan="2"> </td></tr><tr><td>위 치</td><td>신축이음 상주방향 A1</td><td>위 치</td><td>신축이음 영천방향 A2</td></tr></table>

<table><tr><td colspan="2">  </td><td colspan="2"> </td></tr><tr><td>현 황</td><td>후타재 균열(Cw<0.3㎜)</td><td>현 황</td><td>고무재 파손(L=7.0m)</td></tr></table>

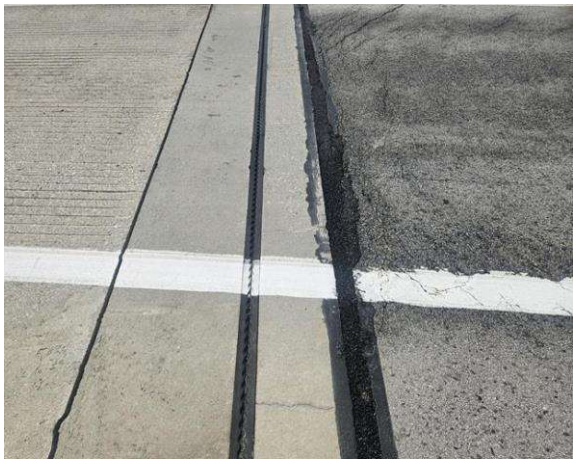
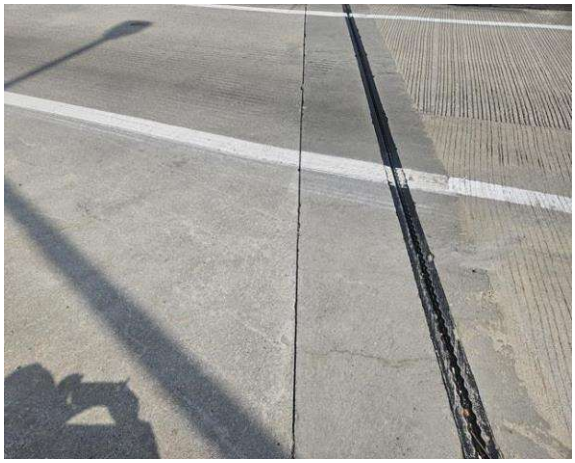
<table><tr><td colspan="2">  </td><td colspan="2">  </td></tr><tr><td>위 치</td><td>신축이음 A1</td><td>위 치</td><td>신축이음 A2</td></tr></table>

<table><tr><td colspan="2">  </td><td colspan="2">  </td></tr><tr><td>현 황</td><td>후타재 균열(Cw<0.3㎜)</td><td>현 황</td><td>후타재 접속부 이격(L=7.0m)</td></tr></table>

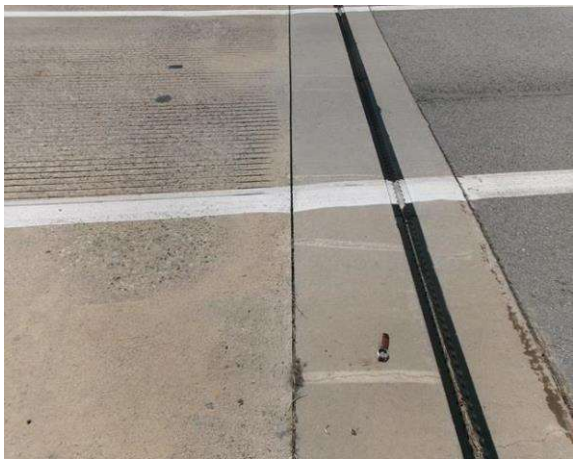
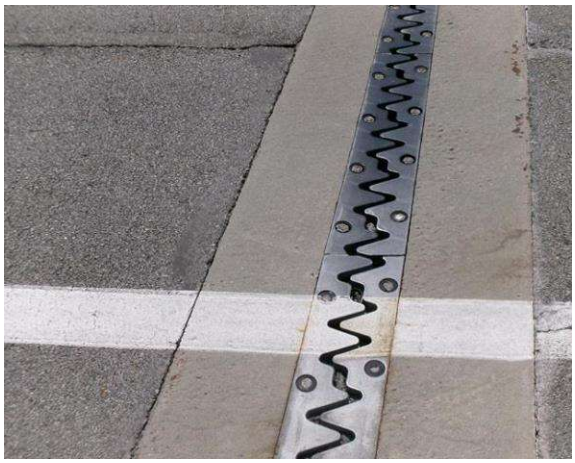
<table><tr><td> </td><td> </td></tr><tr><td>위 치</td><td>신축이음 A1</td><td>위 치</td><td>신축이음 P2</td></tr></table>

<table><tr><td> </td><td> </td></tr><tr><td>현 황</td><td>후타재 접속부 이격(L=8.0m)</td><td>현 황</td><td>후타재 균열(Cw<0.3㎜)</td></tr></table>

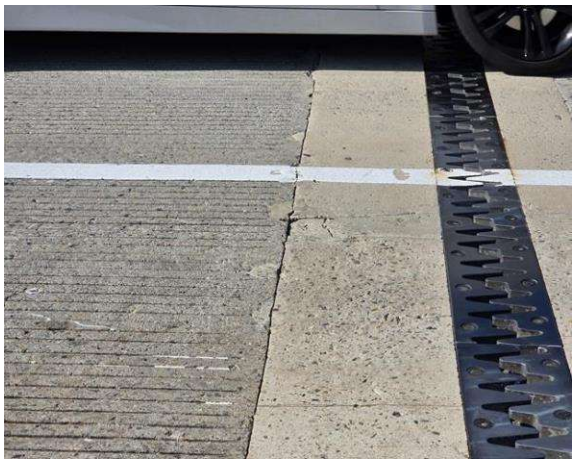
<table><tr><td colspan="2"> </td><td colspan="2"> </td></tr><tr><td>위 치</td><td>신축이음 상주방향 A1</td><td>위 치</td><td>신축이음 상주방향 A2</td></tr></table>

<table><tr><td colspan="2"> </td><td colspan="2"> </td></tr><tr><td>현 황</td><td>교체작업</td><td>현 황</td><td>후타재 박리(A=0.1m×0.2m)</td></tr></table>

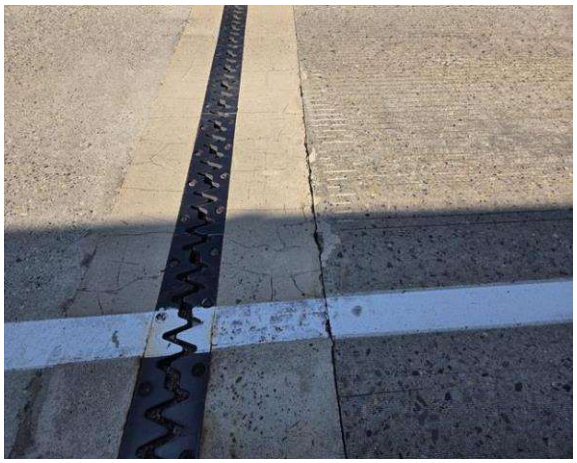
<table><tr><td> </td><td> </td></tr><tr><td>위 치</td><td>신축이음 상주방향 A1</td><td>위 치</td><td>교량받침 상주방향 A1-SH5</td></tr></table>

<table><tr><td> </td><td> </td></tr><tr><td>현 황</td><td>후타재 파손(A=0.1m×1.0m)</td><td>현 황</td><td>플레이트 부식</td></tr></table>

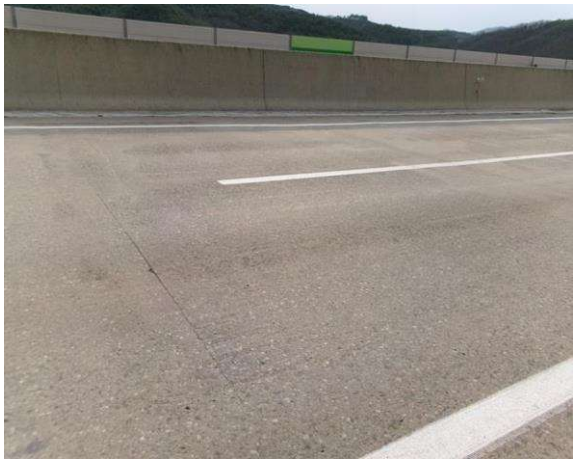
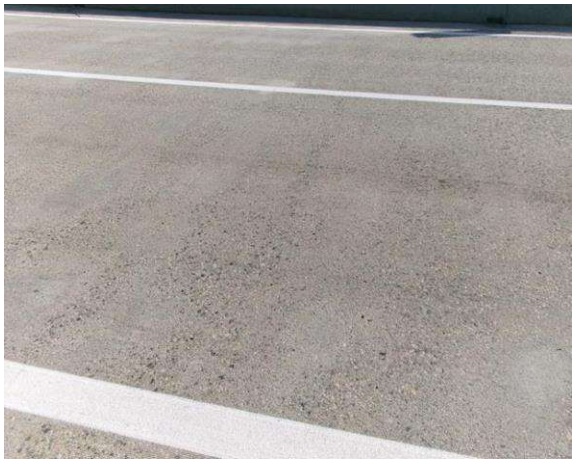
<table><tr><td>  </td><td>  </td></tr><tr><td>위 치</td><td>교면포장 상주방향 S3</td><td>위 치</td><td>교면포장 영천방향 S2</td></tr></table>

<table><tr><td>  </td><td>  </td></tr><tr><td>현 황</td><td>망상균열(A=40.0m×6.0m)</td><td>현 황</td><td>균열(L=3.0m)</td></tr></table>

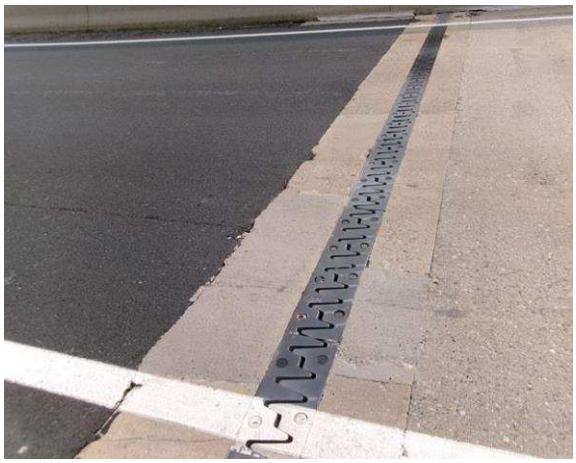
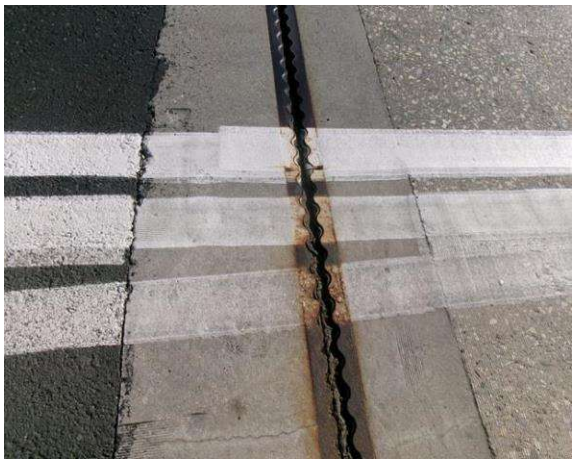
<table><tr><td>  </td><td>  </td></tr><tr><td>위 치</td><td>신축이음 상주방향 A2</td><td>위 치</td><td>신축이음 영천방향 A1</td></tr></table>

<table><tr><td>  </td><td>  </td></tr><tr><td>현 황</td><td>망상균열(A=0.5m×1.0m)</td><td>현 황</td><td>본체 부식(L=10.0m)</td></tr></table>

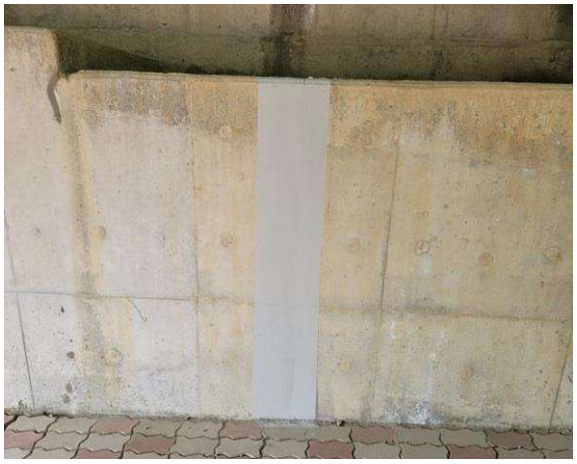
<table><tr><td colspan="2"> </td><td colspan="2"> </td></tr><tr><td>위 치</td><td>교대 영천방향 A1</td><td>위 치</td><td>교대 영천방향 A2</td></tr></table>

<table><tr><td colspan="2"> </td><td colspan="2"> </td></tr><tr><td>현 황</td><td>균열 보수</td><td>현 황</td><td>균열(Cw≥0.3㎜)</td></tr></table>

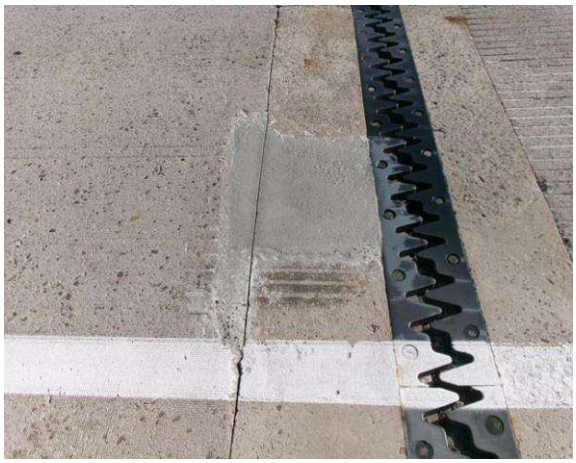
<table><tr><td> </td><td> </td></tr><tr><td>위 치</td><td>신축이음 영천방향 A1</td><td>위 치</td><td>바닥판하면 상주방향 S1</td></tr></table>

<table><tr><td> </td><td> </td></tr><tr><td>현 황</td><td>후타재 보수부 파손 보수</td><td>현 황</td><td>파손(A=0.3m×0.5m)</td></tr></table>

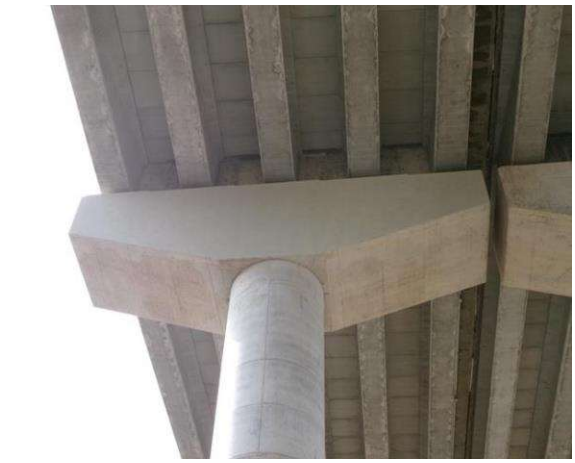
<table><tr><td> </td><td> </td></tr><tr><td>위 치</td><td>교각 상주방향 P5</td><td>위 치</td><td>교각 영천방향 P4</td></tr></table>

<table><tr><td> </td><td> </td></tr><tr><td>현 황</td><td>균열(Cw<0.3㎜)</td><td>현 황</td><td>망사균열 보수</td></tr></table>

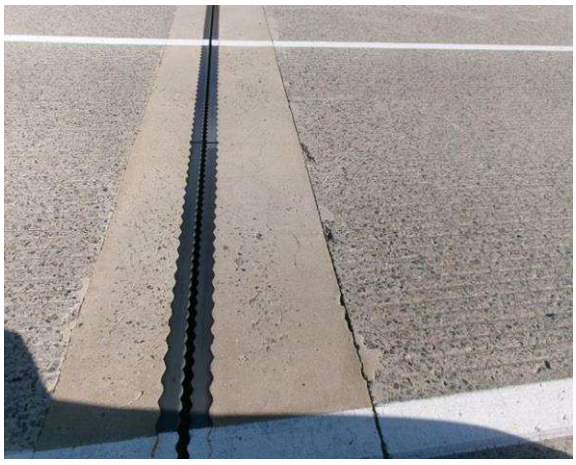
<table><tr><td> </td><td> </td></tr><tr><td>위 치</td><td>신축이음 영천방향 A2</td><td>위 치</td><td>교량받침 상주방향 P1-SH7</td></tr></table>

<table><tr><td> </td><td> </td></tr><tr><td>현 황</td><td>후타재 망상균열(A=0.5m×3.0m)</td><td>현 황</td><td>플레이트 도장박락(A=0.5m×0.1m)</td></tr></table>

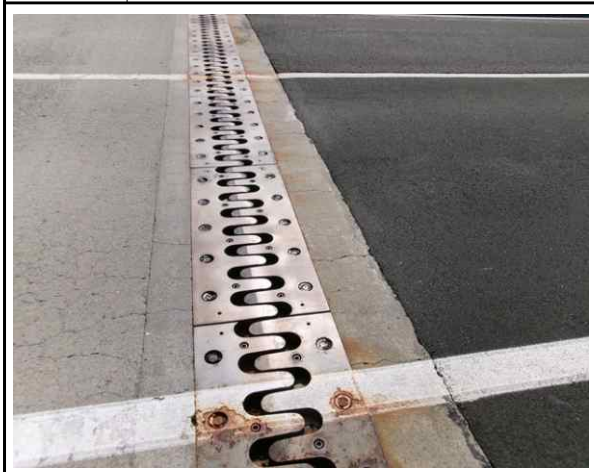
<table><tr><td> </td><td> </td></tr><tr><td>위 치</td><td>신축이음 상주방향 A1</td><td>위 치</td><td>신축이음 영천방향 A1</td></tr></table>

<table><tr><td> </td><td> </td></tr><tr><td>현 황</td><td>후타재 균열(Cw<0.3㎜)</td><td>현 황</td><td>차수판 볼트 탈락</td></tr></table>

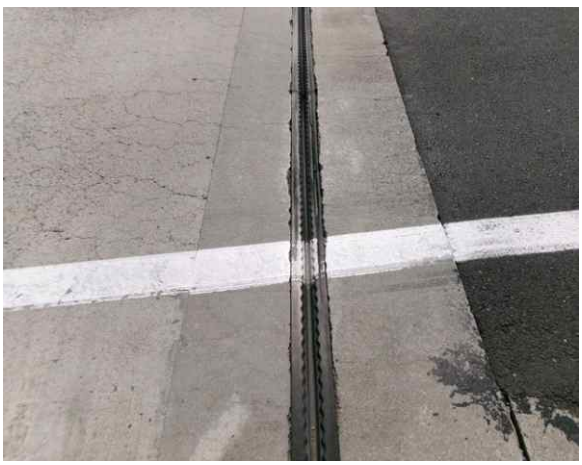
<table><tr><td> </td><td> </td></tr><tr><td>위 치</td><td>신축이음 상주방향 A1</td><td>위 치</td><td>신축이음 영천방향 A2</td></tr></table>

<table><tr><td> </td><td> </td></tr><tr><td>현 황</td><td>고무재 파손(L=0.5m)</td><td>현 황</td><td>고무재 파손(L=0.5m)</td></tr></table>

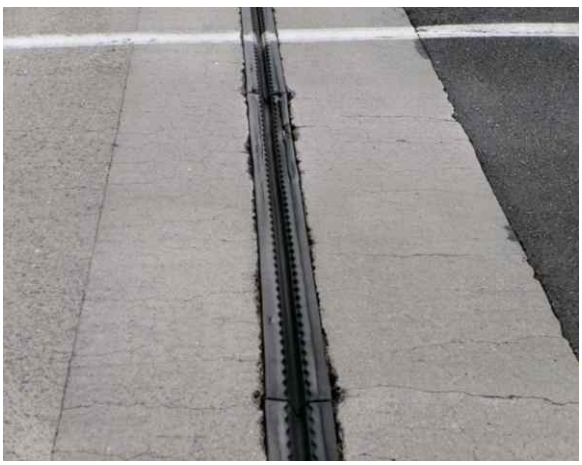
<table><tr><td colspan="2"> </td><td colspan="2"> </td></tr><tr><td>위 치</td><td>신축이음 상주방향 A1</td><td>위 치</td><td>신축이음 영천방향 A1</td></tr></table>

<table><tr><td colspan="2"> </td><td colspan="2"> </td></tr><tr><td>현 황</td><td>고무재파손(L=0.5m)</td><td>현 황</td><td>후타재 균열(Cw<0.3㎜)</td></tr></table>

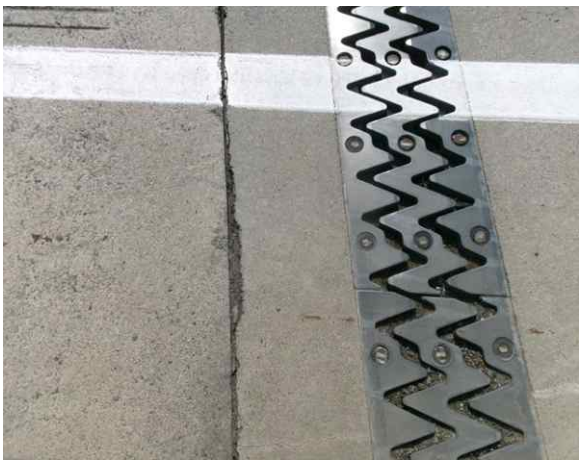
<table><tr><td> </td><td> </td></tr><tr><td>위 치</td><td>신축이음 상주방향 A1</td><td>위 치</td><td>신축이음 영천방향 P4</td></tr></table>

<table><tr><td> </td><td> </td></tr><tr><td>현 황</td><td>후타재 파손(A=0.1m×0.5m)</td><td>현 황</td><td>후타재 균열(Cw<0.3㎜)</td></tr></table>

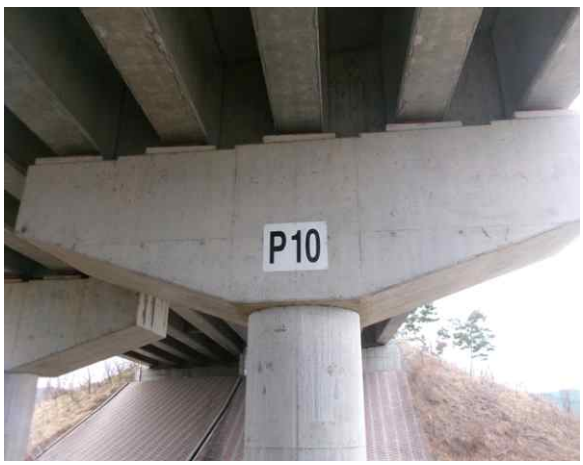
<table><tr><td> </td><td> </td></tr><tr><td>위 치</td><td>교대 상주방향 A2</td><td>위 치</td><td>교각 영천방향 P10</td></tr></table>

<table><tr><td> </td><td> </td></tr><tr><td>현 황</td><td>균열(Cw<0.3㎜)</td><td>현 황</td><td>망상균열(A=10.0m×2.0m)</td></tr></table>

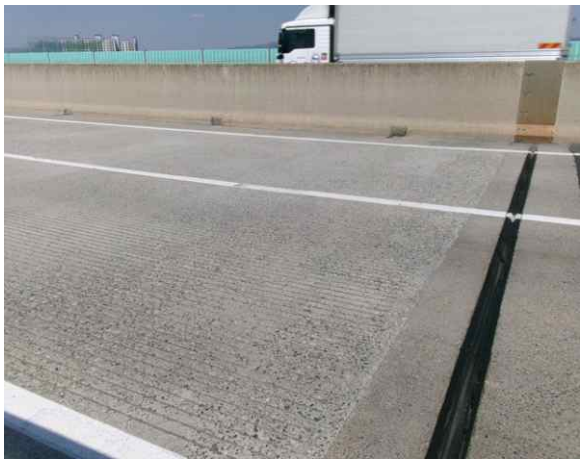
<table><tr><td> </td><td>  </td></tr><tr><td>위 치</td><td>교면포장 영천방향 S1</td><td>위 치</td><td>교면포장 영천방향 S4</td></tr></table>

<table><tr><td> </td><td>  </td></tr><tr><td>현 황</td><td>망상균열(A=45.0m×5.0m)</td><td>현 황</td><td>망상균열(A=45.0m×8.0m)</td></tr></table>

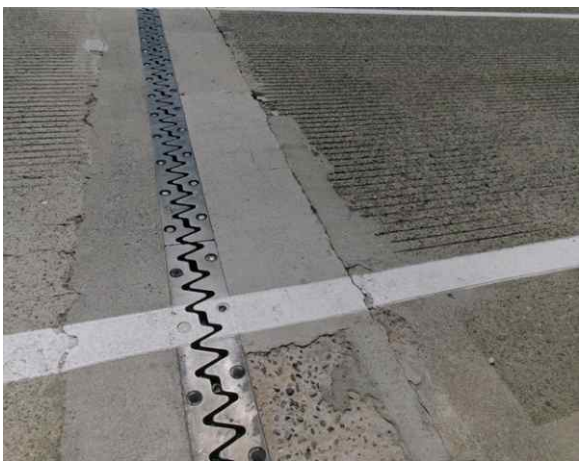
<table><tr><td colspan="2"> </td><td colspan="2"> </td></tr><tr><td>위 치</td><td>신축이음 상주방향 A1</td><td>위 치</td><td>신축이음 영천방향 A2</td></tr></table>

<table><tr><td colspan="2"> </td><td colspan="2"> </td></tr><tr><td>현 황</td><td>후타재 망상균열(A=0.5m×2.0m)</td><td>현 황</td><td>후타재 균열(Cw<0.3㎜)</td></tr></table>

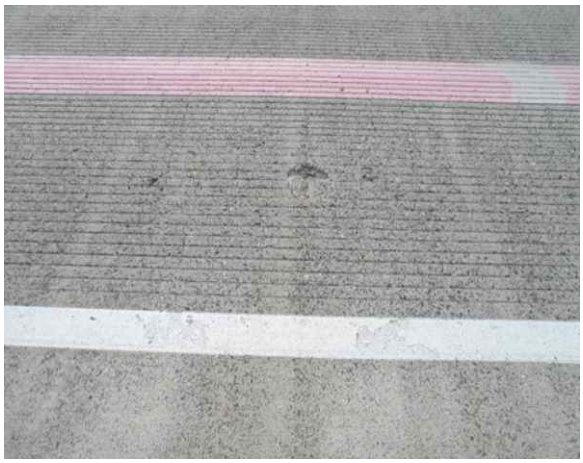
<table><tr><td> </td><td>  </td></tr><tr><td>위 치</td><td>교면포장 상주방향 S2</td><td>위 치</td><td>교면포장 영천방향 S7</td></tr></table>

<table><tr><td> </td><td>  </td></tr><tr><td>현 황</td><td>망상균열(A=50.0m×3.0m)</td><td>현 황</td><td>파손(A=0.3m×0.3m)</td></tr></table>

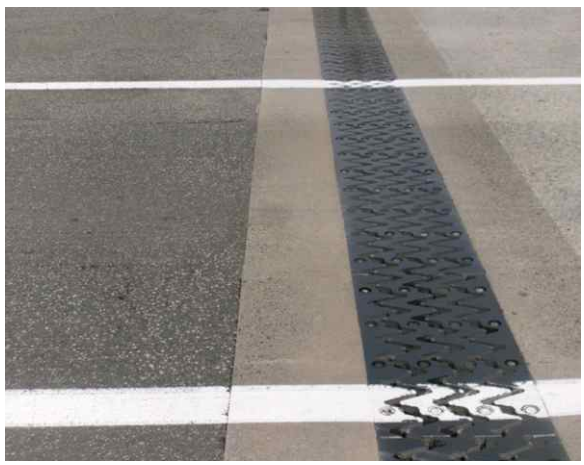
<table><tr><td> </td><td>  </td></tr><tr><td>위 치</td><td>신축이음 상주방향 P7</td><td>위 치</td><td>신축이음 영천방향 A1</td></tr></table>

<table><tr><td> </td><td>  </td></tr><tr><td>현 황</td><td>후타재 균열(Cw<0.3㎜)</td><td>현 황</td><td>후타재 파손(A=0.2m×0.8m)</td></tr></table>

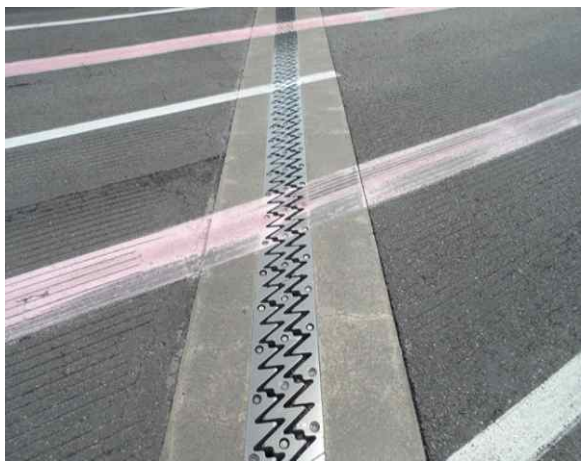
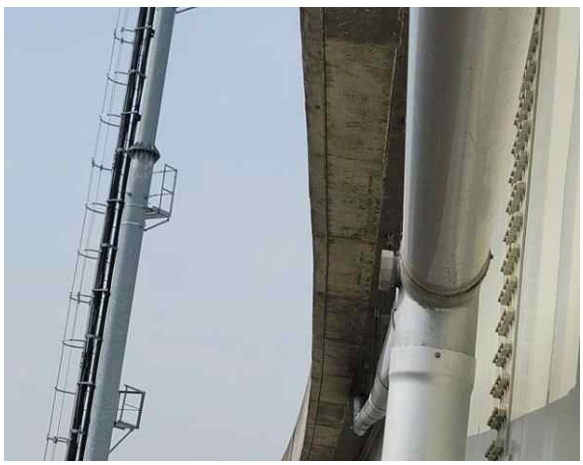
<table><tr><td> </td><td> </td></tr><tr><td>위 치</td><td>신축이음 A2</td><td>위 치</td><td>바닥판하면 S12</td></tr></table>

<table><tr><td> </td><td> </td></tr><tr><td>현 황</td><td>후타재 균열(Cw<0.3㎜)</td><td>현 황</td><td>박리(A=30.0m×0.3m)</td></tr></table>
