2023년 부산울산고속도로 구조물 정밀안전진단 용역

정밀안전진단 종합보고서

[고래진1교(울산)]

2023. 12.

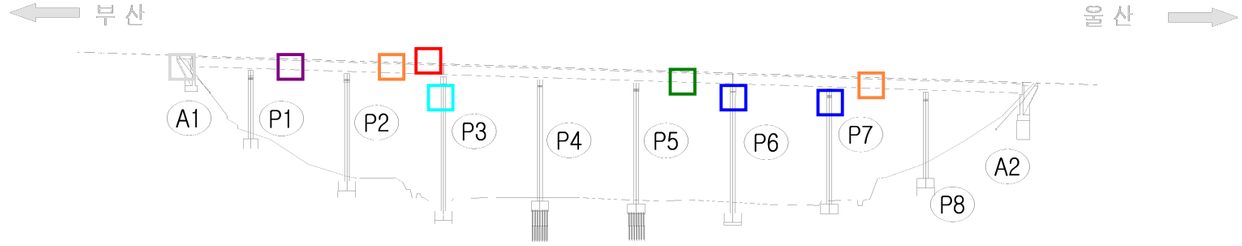
바닥판 S2 균열부 백태

거더 S3-G1 도장박리

거더 S8-G2 도장박리

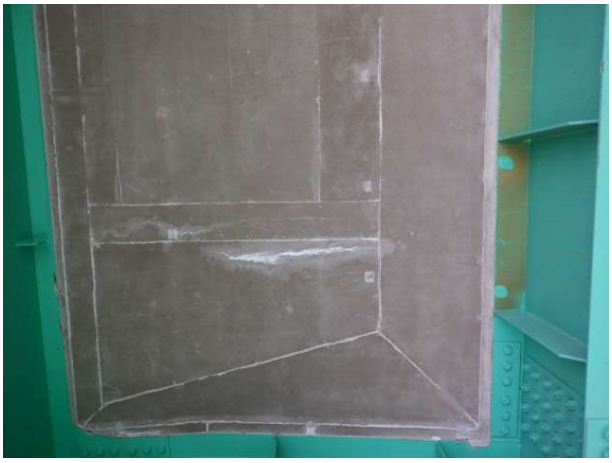
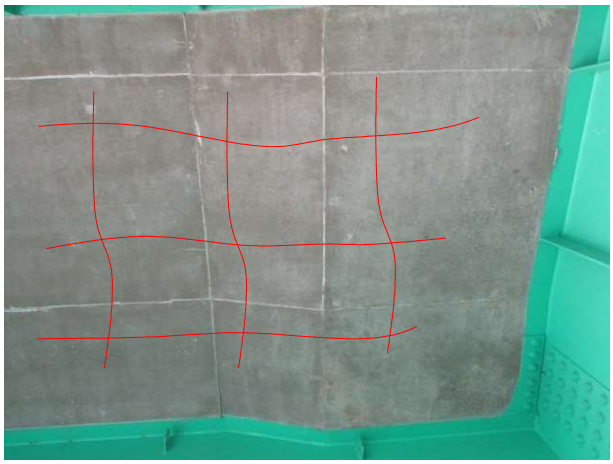
S4 균열(Cw=0.2mm/L=1.0m)

S1 균열(Cw=0.1mm/L=1.5m)

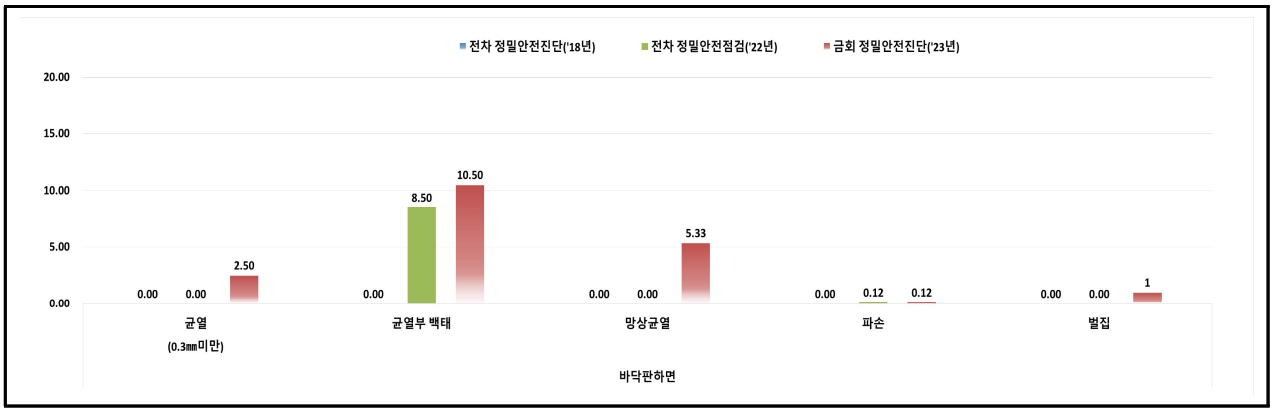
【그림 3.1】바닥판 하면 기 진단 결과와의 비교

구 분	단위	2018년 정밀안전진단	2022년 정밀안전점검	금회 정밀안전진단	비고
균열(cw=0.3mm미만)	m	-	-	2.50	▲ 2.50
균열부백태	m	-	8.50	10.50	▲ 10.50
망상균열	㎡	-	-	5.33	▲ 5.33
파손	㎡	-	0.12	0.12	▲ 0.12
벌집	개소	-	-	1	▲ 1

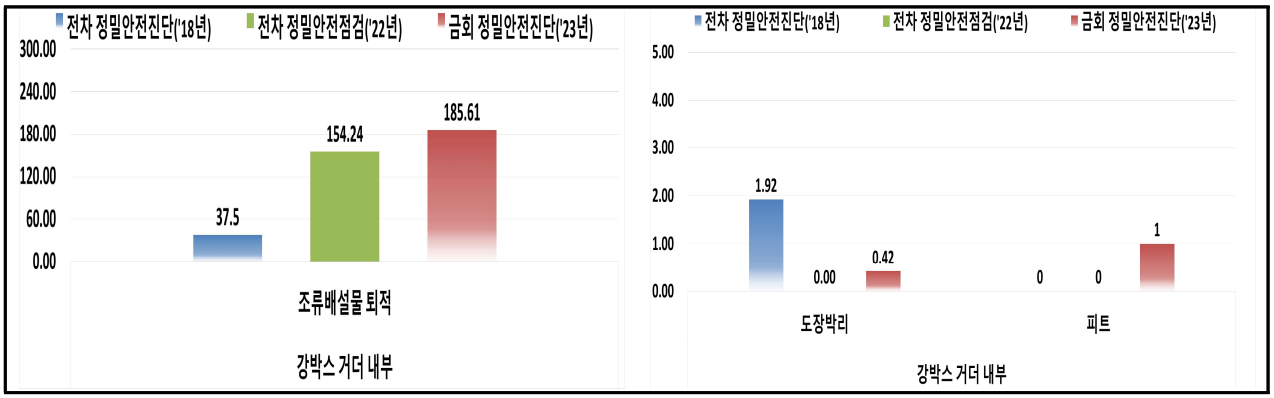
【그림 3.4】거더 내부 기 진단 결과와의 비교

구 분	단위	2018년 정밀안전진단	2022년 정밀안전점검	금회 정밀안전진단	비고
도장박리	㎡	1.92	-	0.42	▼ 1.50
피트	개소	-	-	1	▲ 1
조류배설물 퇴적	㎡	37.5	154.24	185.61	▲ 148.11

- 도장박리는 시공불량(전처리 미흡) 및 공용기간 증가로 노후화(부착강도 저하)에 의해 발생된 손상이다. 도장박리부위 대부분은 도장의 상도층(마감층)만이 떨어져 나간 상태로서 강재에 미치는 영향은 적으로 것으로 판단되나, 구조물의 장기적인 내구성 확보를 위해서는 재도장을 통한 유지관리가 요구된다.
- 용접결함(Pit)은 시공미흡 및 품질불량에 의한 시공초기 결함으로 공용중 용접결함 부위의 추가손상 등이 발생되지 않은 점을 고려할 때, 현 시점에서의 재용접 등의 보수조치 보다는 지속관찰을 실시하는 것이 적절할 것으로 판단된다.
- 조류서식에 의한 조류배설물은 거더내부 출입구 경간에서 대부분 조사되었으며, 점검 또는 보수작업 후 출입구를 닫지 않아 발생된 현상으로 판단된다. 방치 시 강재 부식 등의 2차손상 발생 가능성이 있으므로 조류퇴치 및 배설물을 청소한 후 출입문을 항상 닫아두는 유지관리 방안이 필요할 것으로 판단된다.

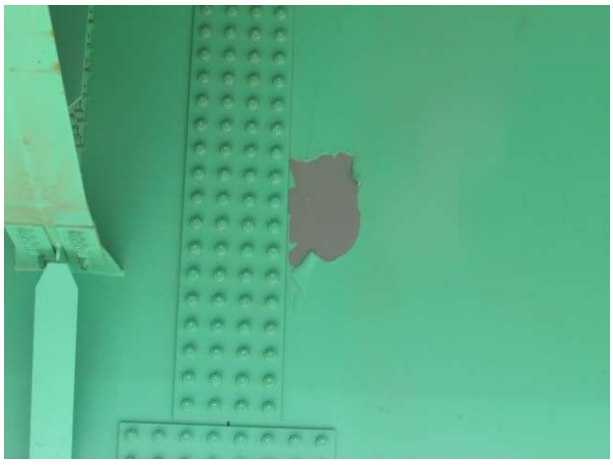
S3-G1 도장박리(A=0.6×0.4=0.24㎡)

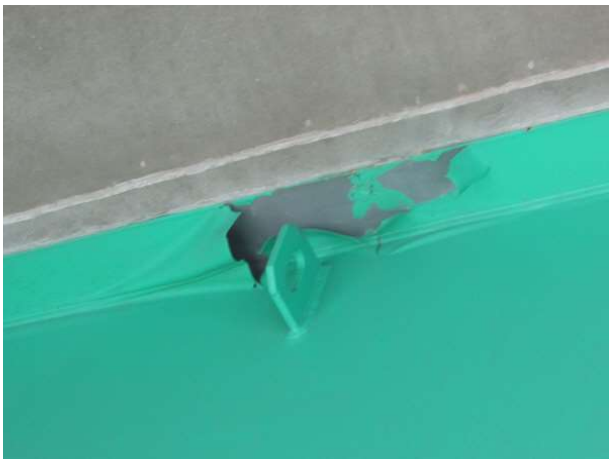
S3-G1 도장박리(A=0.4×0.2=0.08㎡)

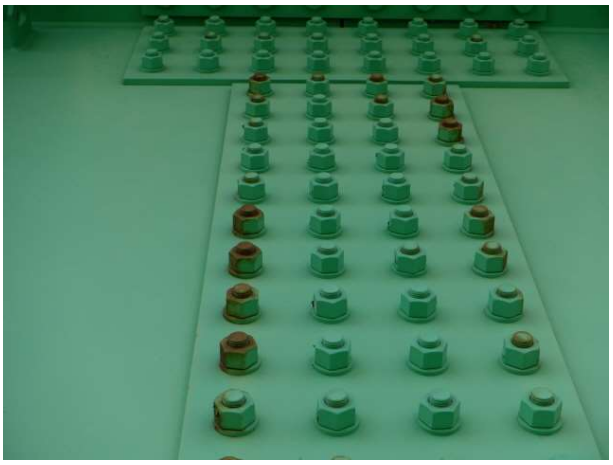
S2-G2 도장박리(A=0.3×0.3=0.09㎡)

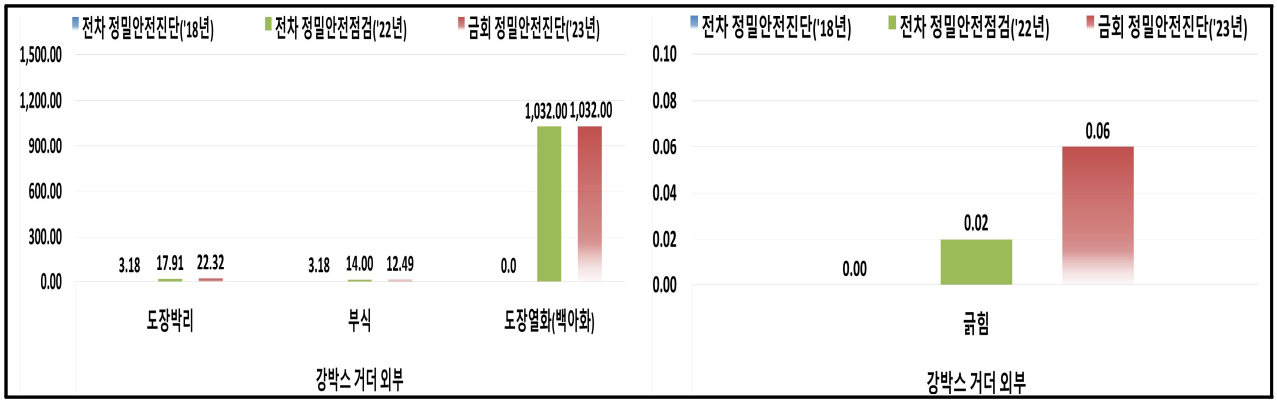
【그림 3.5】 강박스 거더 외부 기 진단 결과와의 비교

구 분	단위	2018년 정밀안전진단	2022년 정밀안전점검	금회 정밀안전진단	비고
도장박리	㎡	3.18	17.91	22.32	▲ 19.14
부식	㎡	3.18	14.00	12.49	▲ 9.31
긁힘	㎡	-	0.02	0.06	▲ 0.06
도장열화(백아화)	㎡	-	1,032,00	1,032,00	▲ 1,032,00

- 금회 조사된 도장박리 및 부식은 상대적으로 우수 및 수분접촉이 쉬운 위치인 하부플랜지와 외측 복부에서, 현장이음부에서 주로 발생되었으며, 공용년수 증가로 인한 부착력 저하 및 경년열화가 복합적으로 작용하여 발생한 것으로 판단된다. 현재 도장박리와 부식의 발생 상태는 비교적 경미하나, 도장박리는 부식으로 진전될 가능성 있으며, 부식은 손상진전으로 인한 강재의 모재두께감소 등을 유발하므로 재도장의 보수를 통한 유지관리가 필요할 것으로 판단된다.

- 긁힘은 외부 충격에 의해 발생된 것으로 판단되며, 발생 규모는 경미한 정도이나, 장기적인 측면에서 재도장에 의한 보수가 요구된다.
- 백아화는 도장이 대기중의 수분, 자외선, 산소 등의 환경적인 요인에 의해 분해되어 안료입자가 표면으로 묻어나는 현상을 말하며, 도장재료 경년열화의 대표적인 손상 중 하나이다. 금회 보수·보강 이력 분석결과, 일부 손상에 대한 재도장은 실시되었으나, 전체 강박스 거더에 대한 재도장은 실시되지 않은 상태로 도장의 내구연한이 도래된 것으로 판단된다.[표준사진3] 다만, 도장의 전반적인 상태가 건전하여 현재 보수의 시급성을 요하지 않으며, 향후 도장결함의 진전 여부에 따라 전면 재도장을 고려하는 것이 바람직할 것으로 판단된다.

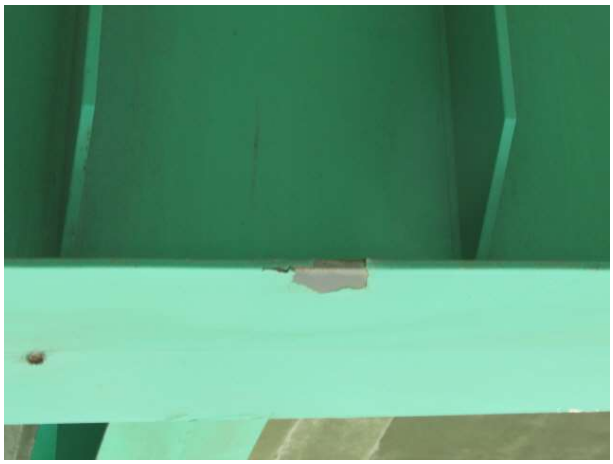
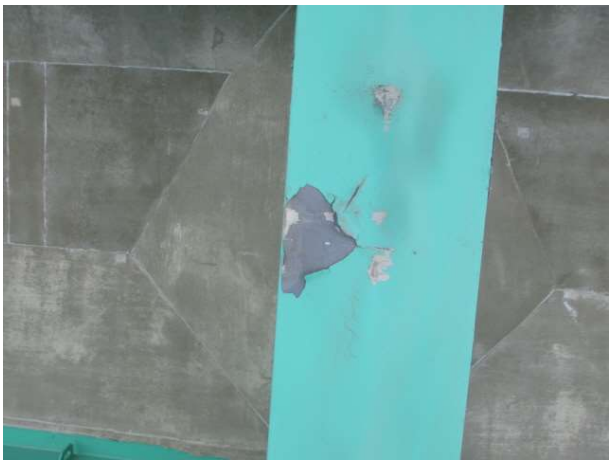
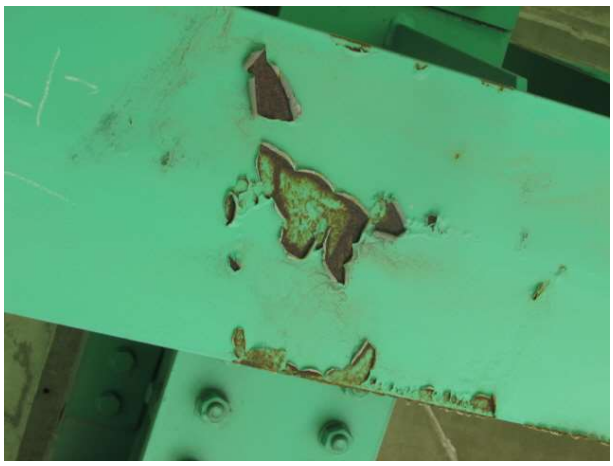
S4 도장박리(A=0.2×0.2=0.04㎡)	S6 도장박리(A=0.3×0.3=0.09㎡)

S2 부식(A=0.3×0.3=0.09㎡)	S3 부식(A=0.1×0.3=0.03㎡)

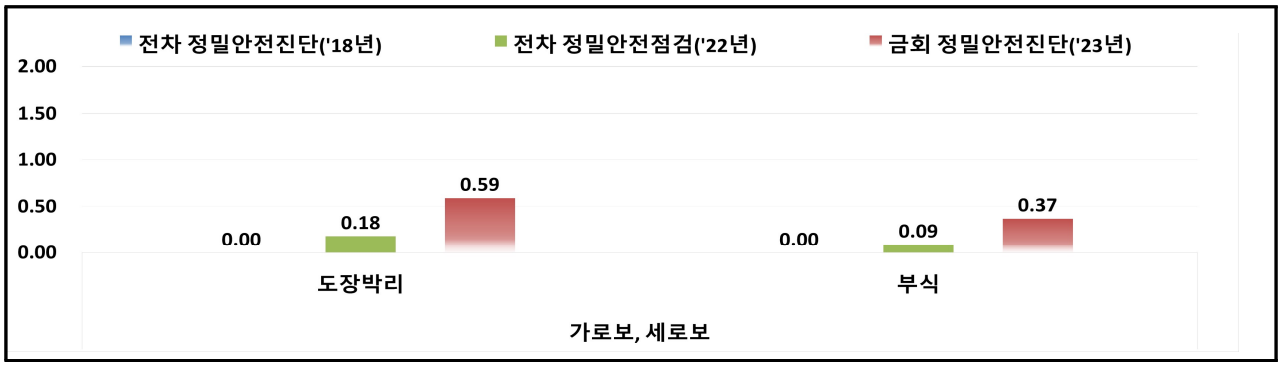
【그림 3.6】 2차부재(가로보, 세로보) 기 점검 결과와의 비교

구 분	단위	2018년 정밀안전진단	2022년 정밀안전점검	금회 정밀안전진단	비고
도장박리	㎡	-	0.18	0.59	▲ 0.59
부식	㎡	-	0.09	0.37	▲ 0.37

- 2차부재(가로보, 세로보)에 발생된 손상은 대부분 가로보에서 조사된 것으로 확인되었으며, 부식 및 도장박리의 손상은 도장재료의 경년열화, 수분접속에 의해 발생된 손상으로 손상의 정도가 경미하여 시급한 보수보다 향후 손상진전 여부에 따른 일괄적인 보수가 바람직할 것으로 판단된다.

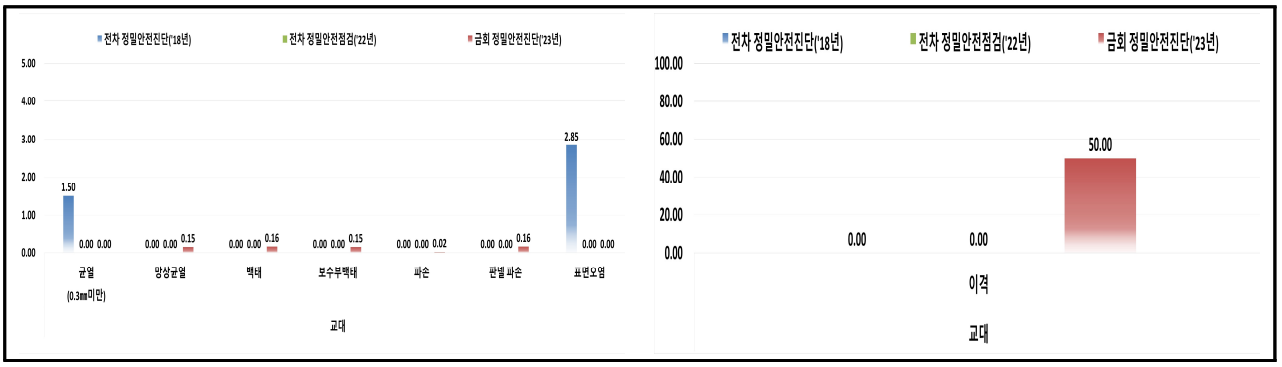
【그림 3.7】교대 기 점검 결과와의 비교

구 분	단위	2018년 정밀안전진단	2022년 정밀안전점검	금회 정밀안전진단	비고
균열(cw=0.3mm미만)	m	1.50	-	-	▼ 1.50
망상균열	㎡	-	-	0.15	▲ 0.15
백태	㎡	-	-	0.16	▲ 0.16
보수부백태	㎡	-	-	0.15	▲ 0.15
파손	㎡	-	-	0.02	▲ 0.02
이격	m	-	-	50.00	▲ 50.00
판넬 파손	㎡	-	-	0.16	▲ 0.16
표면오염	㎡	2.85	-	-	▼ 2.85

- 교대의 발생된 균열은 망상균열의 형태를 나타내고 있으며, 흉벽 전면 우측에 발생하였다. 손상규모, 형상, 위치 등을 고려해 볼 때 구조적 원인에 의해 발생된 손상이라기보다 건조수축, 수화열 등에 발생된 미세균열로 추정된다.
- 백태 및 보수부 백태는 우수유입에 의한 손상으로 날개벽 및 흉벽에서 1개소씩 조사되었으며, 흉벽 전면 단면변화부에서 외부 충격에 의한 파손이 1개소 조사되었다. 해당 손상의 손상발생 규모는 비교적 경미한 것으로 확인되었다.

- 위에서 서술한 상기 손상은 신축이음부에 인접한 부재로 방수성, 손상진전 방지를 위한 보수가 필요하며, 흉벽 및 교대 전체의 콘크리트 열화 방지를 위해 전면의 표면보호제(중성화 및 염해방지)도포가 필요할 것으로 판단된다.
- 이격은 A1, A2 구체와 압성토블럭 접속부에서 발생하였으며, 금회 신규조사된 손상으로 시공초기 압성토 블록 다짐불량에 의해 발생한 공극으로 우수가 유입되고, 공용년수가 경과하면서 미소량의 토사유실이 발생하여 생긴 손상으로 판단된다. 발생규모는 비교적 경미한 수준으로 급격한 손상변화는 없을 것으로 보이나, 추후 점검/진단까지 추적관찰을 실시한 후 손상진전 시 그라우팅 등의 보수가 필요할 것으로 판단된다.
- 교대 A1 흉벽 우측에서 조사된 교량점검등 판넬 파손은 외기노출에 의해 부식이 진행되어 강재가 탈락된 상태로 제 기능을 못하고 있는 것으로 확인되었다. 거더 내부 교량 점검자 및 작업자의 원활한 작업을 위해 재설치함이 바람직할 것으로 판단된다.

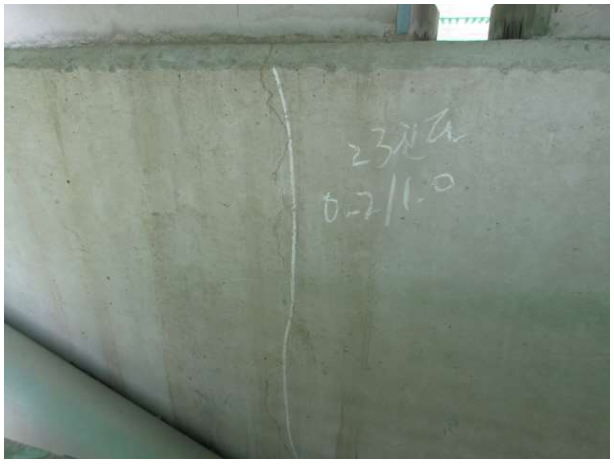
P5 코핑부 균열(Cw=0.2㎜/L=1.0m)

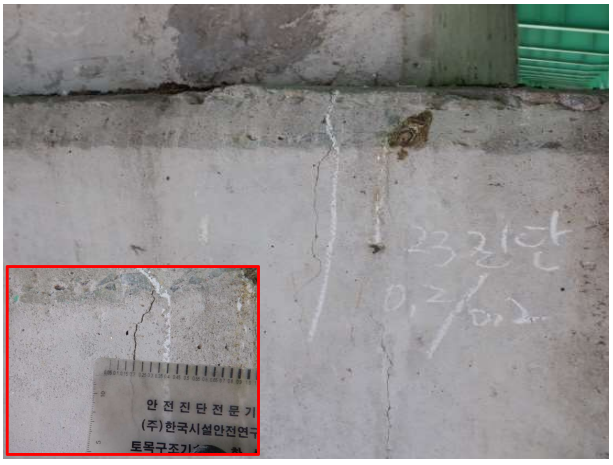
P3 코핑부 균열(Cw=0.2㎜/L=0.2m)

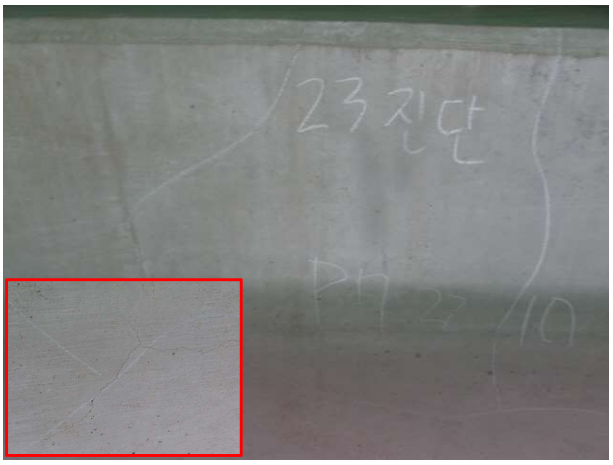
P8 기둥부 균열(Cw=0.1㎜/L=1.5m)

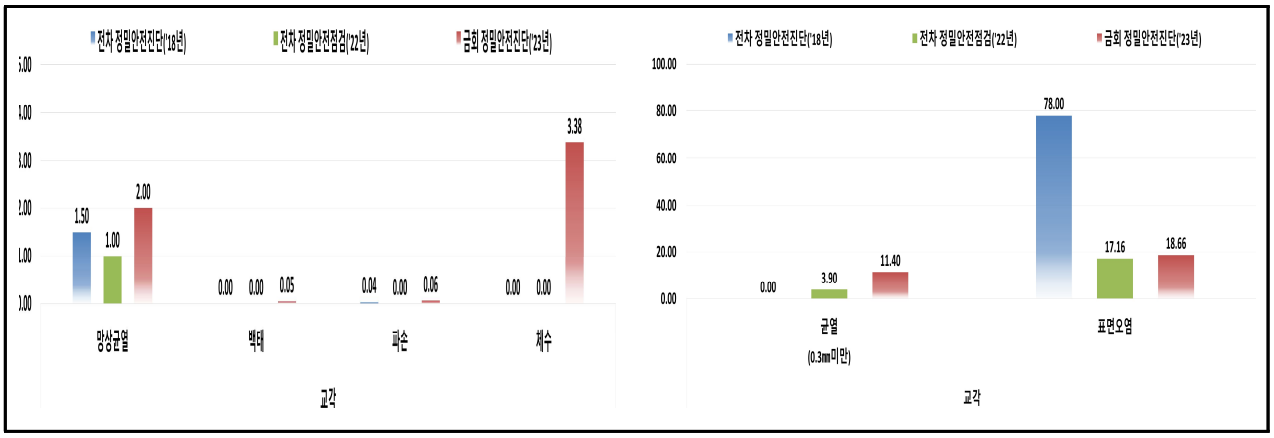
【그림 3.8】교각 기 진단 결과와의 비교

구 분	단위	2018년 정밀안전진단	2022년 정밀안전점검	금회 정밀안전진단	비고
균열(cw=0.3mm미만)	m	-	3.90	11.40	▲ 11.40
망상균열	㎡	1.50	1.00	2.00	▲ 0.50
백태	㎡	-	-	0.05	▲ 0.05
파손	㎡	0.04	-	0.06	▲ 0.02
체수	㎡	-	-	3.38	▲ 3.38
표면오염	㎡	78.00	17.16	18.66	▼ 59.34

- 교각의 균열 발생패턴을 분석한 결과, 수직균열이 대부분으로 시공이음부(타설이음부) 내에 단속적으로 발생하였으며, 망상균열은 균열 폭 0.1mm 이내로 코핑부에서 확인되었다. 균열의 형상, 방향성, 발생 위치 등을 고려해 볼 때, 수화열에 의한 온도응력 및 건조수축 등 콘크리트의 재료적 특성에 의한 비구조적 균열로 판단되므로 내구성 확보를 위한 표면보수가 필요하다.
- 백태, 파손, 손상은 국부적으로 조사되었으며, 우수유입, 외부충격 등으로 인해 발생된 손상으로 판단된다. 손상규모가 대부분 소규모이며, 현재 내구성에 비교적 영향을 끼치지 않은 상태로 판단되나, 내구성 저하 방지를 위해 보수계획에 맞춰 일괄보수를 실시하는 것이 바람직할 것으로 판단된다.
- 체수 및 표면오염 손상은 공용년수 증가에 따라 신축이음부로 침투한 소량의 우수로 인해 발생된 것으로 판단되며, 내구성에 미치는 영향은 미미한 수준이나, 내구성 저하 방지를 위해 차후 보수계획에 맞춰 일괄보수를 실시함이 바람직할 것으로 판단된다.

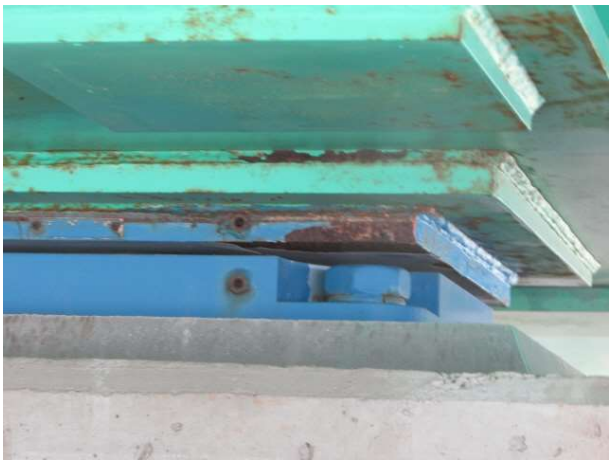
P6 받침 플레이트 부식(4개소)

- 받침 콘크리트 균열은 미세균열로 건조소축 및 온도변화 등 국부적으로 발생한 비교적 경미한 손상이나, 내구성 저하 방지를 위한 표면처리가 필요할 것으로 판단된다.
- 받침 플레이트 부식 및 도장박리는 신축이음 하부 누수 및 공용년수 증가에 따른 노후화 손상으로 대부분의 손상이 부식과 박리정도가 경미하여 부재의 제기능에는 문제가 없을 것으로 보이나, 지속적인 열화발생시 기능성 저하가 우려됨에 따라 재도장을 통한 보수가 바람직할 것으로 판단된다.

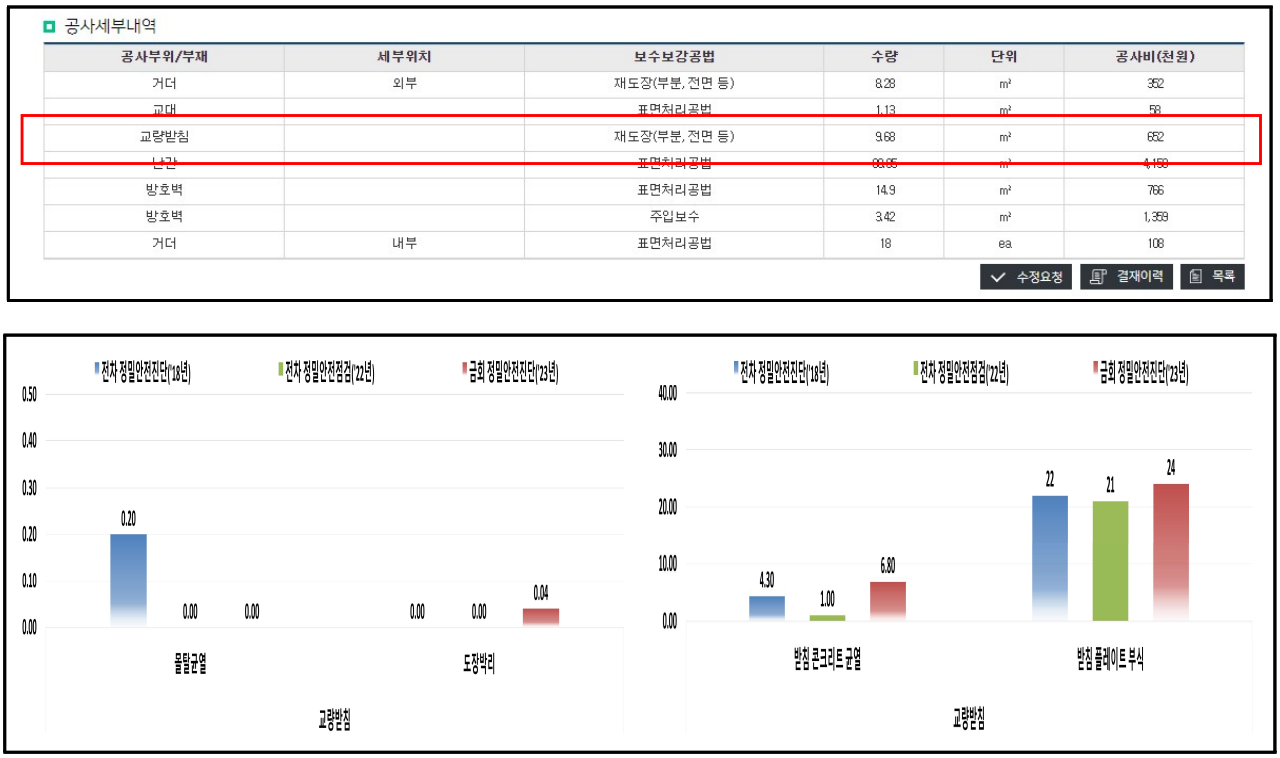
【그림 3.11】교량받침 기 점검 결과와의 비교

구 분	단위	2018년 정밀안전진단	2022년 정밀안전점검	금회 정밀안전진단	비고
받침 콘크리트 균열	m	4.30	1.00	6.80	▲ 2.50
몰탈균열	m	0.20	-	-	▼ 0.20
도장박리	㎡	-	-	0.04	▲ 0.04
받침 플레이트 부식	개소	22	21	24	▲ 2

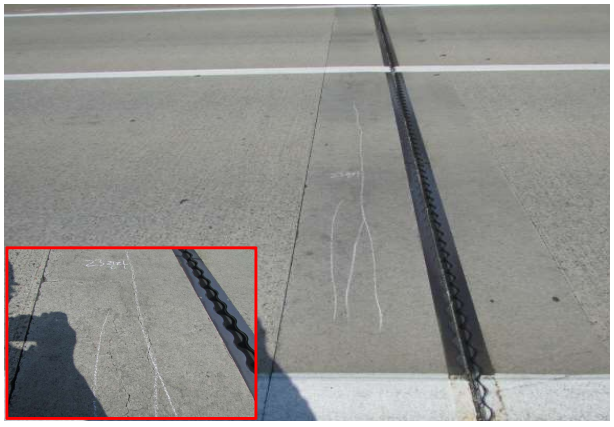
EXP.J1(A1) 후타재 균열(Cw=0.2mm/L=3.5m)

EXP.J4(A2) 후타재 균열(Cw=0.2mm/L=0.3m)

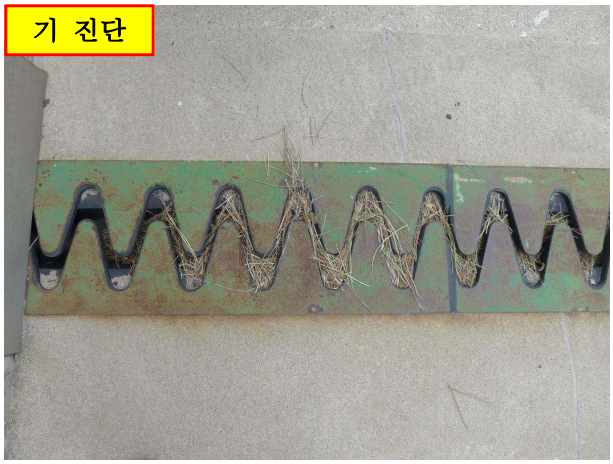
EXP.J3(P6) 유간 토사퇴적(L=1.3m)

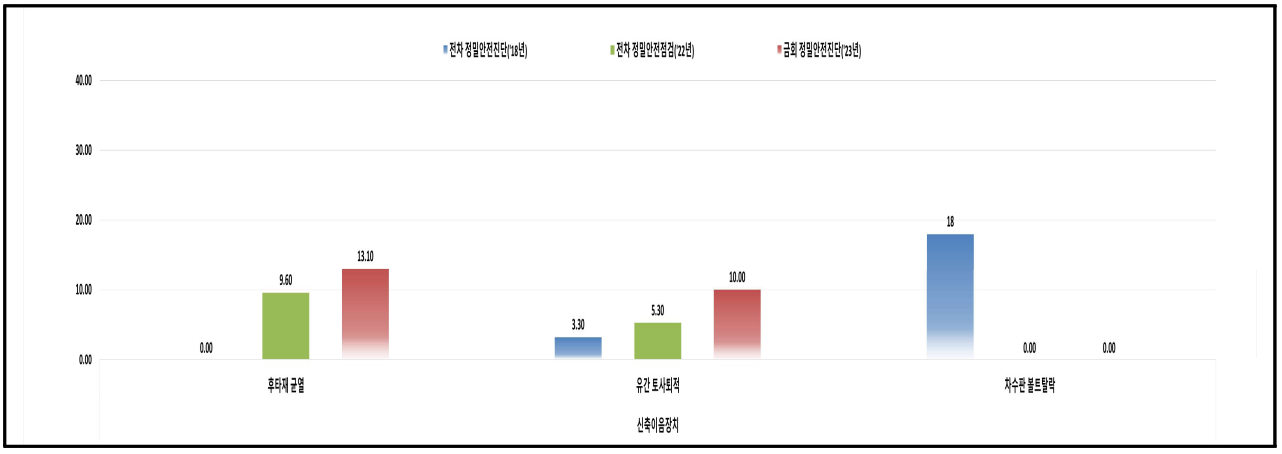
【그림 3.13】신축이음장치 기 진단 결과와의 비교

구 분	단위	2018년 정밀안전진단	2022년 정밀안전점검	금회 정밀안전진단	비고
후타재 균열	m	-	9.60	13.10	▲ 13.10
유간 토사퇴적	m	3.30	5.30	10.00	▲ 6.70
차수판 볼트탈락	개소	18	-	-	▼ 18

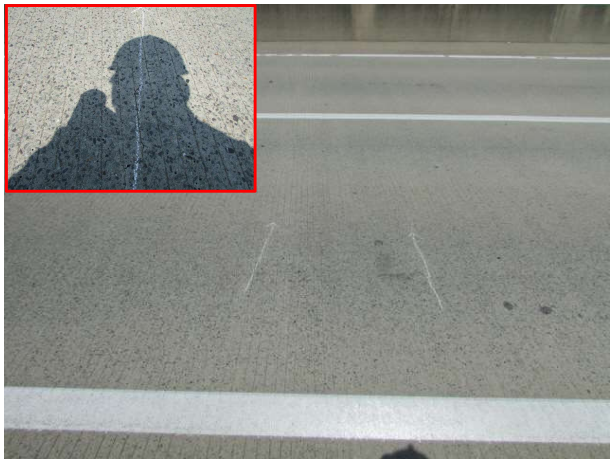
S6 포장균열(Cw=0.5mm/L=3.5m, 2개소)

S5 포장균열(Cw=0.5mm/L=3.5m)

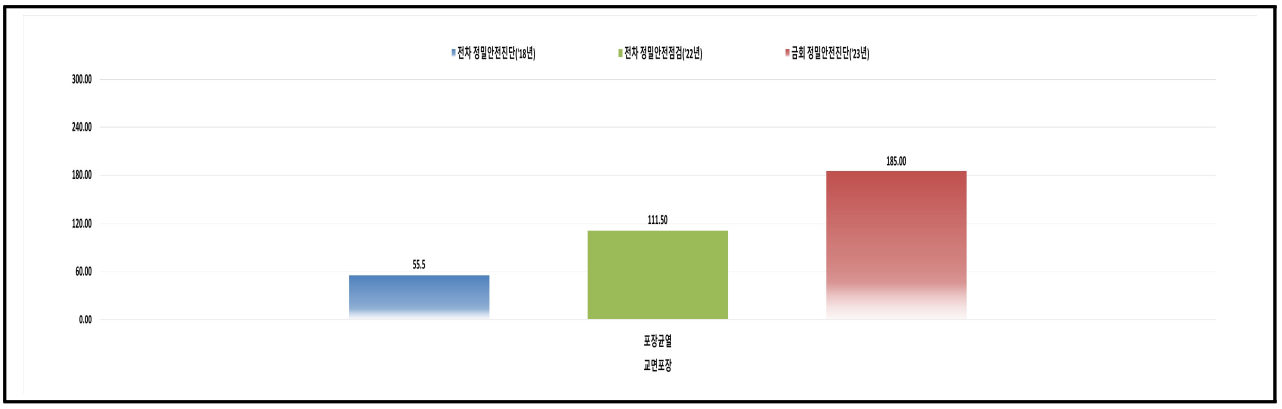
【그림 3.14】교면포장 기 진단 결과와의 비교

구 분	단위	2018년 정밀안전진단	2022년 정밀안전점검	금회 정밀안전진단	비고
포장균열	m	55.5	111.50	185.00	▲ 129.50

- LMC포장의 균열은 시공초기 건조수축 및 온도변화, 공용중 통행 차량의 반복하중에 의해 빈번하게 발생되며, 고래진1교(울산)의 포장균열은 비균등의 형상을 띄고 있는 것으로 조사되었다. 점검당시 조사된 균열은 기 진단 대비 일부 손상이 증가된 것으로 조사되었으나, 균열의 경우, 차량의 주행에 미치는 영향 및 균열보수 시 보수효과가 작은 점, 동일위치로 바닥판 하면의 누수, 백태와 같은 2차 손상이 없는 점 등을 고려해 볼 때, 당장의 부분적 보수는 비효율적이라 판단된다. 따라서, 정기적인 점검을 통한 주의관찰을 실시하고, 향후 마모, 균열, 소성변형 등의 손상 확대 및 진전 시 일괄 보수를 실시함이 효율적일 것으로 판단된다.

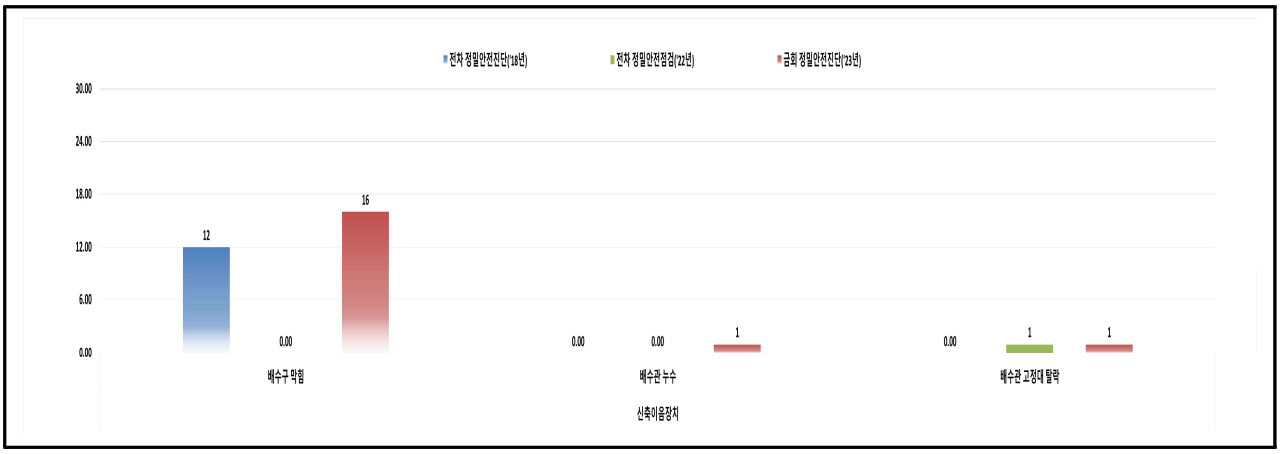
【그림 3.15】배수시설 기 진단 결과와의 비교

구 분	단위	2018년 정밀안전진단	2022년 정밀안전점검	금회 정밀안전진단	비고
배수구 막힘	개소	12	-	16	▲ 4
배수관 누수	개소	-	-	1	▲ 1
배수관 고정대 탈락	개소	-	1	1	- -

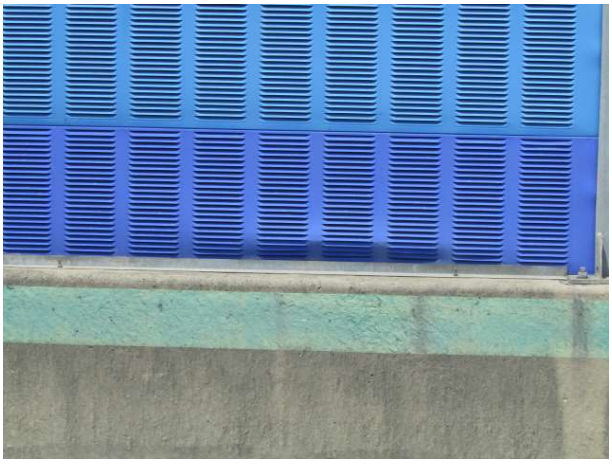
S5 방음벽 파손(A=0.2×0.4=0.08㎡)

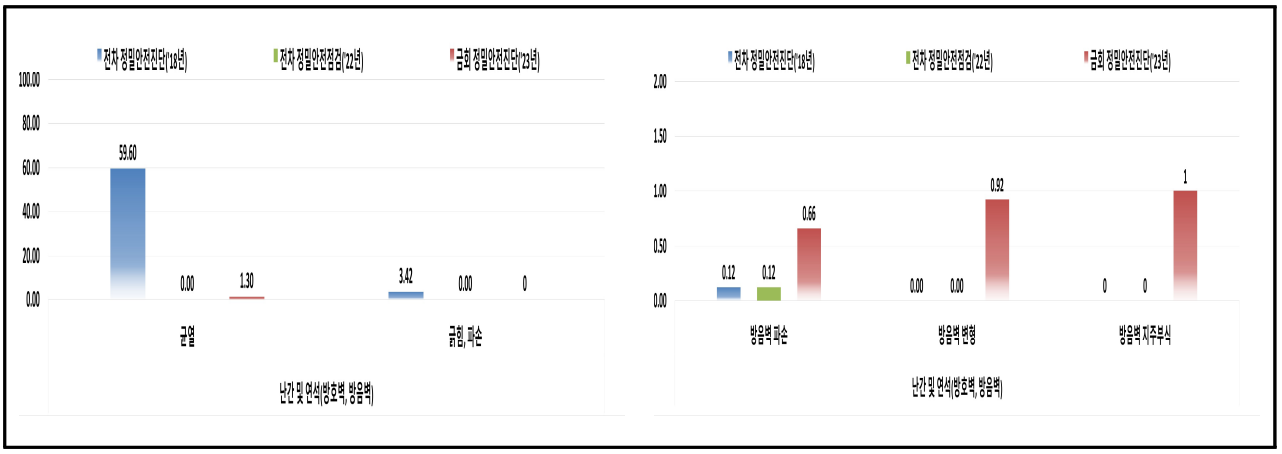
【그림 3.16】 난간 및 연석(방호벽, 방음벽) 기 진단 결과와의 비교

구 분	단위	2018년 정밀안전진단	2022년 정밀안전점검	금회 정밀안전진단	비고
균열	m	59.60	-	1.30	▼ 58.30
긁힘, 파손	㎡	3.42	-	-	▼ 3.42
방음벽 파손	㎡	0.12	0.12	0.66	▲ 0.54
방음벽 변형	㎡	-	-	0.92	▲ 0.92
방음벽 지주부식	개소	-	-	1	▲ 1

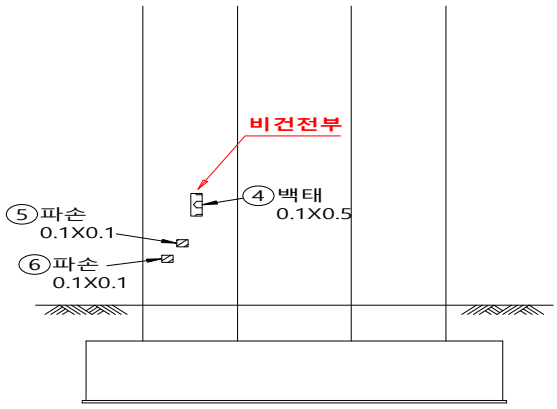
비건전부(P4, 배면) 표면상태

구분	위치	측정값(MPa)		건전부 대비(%)	설계기준 강도(MPa)	비고
		건전부	비건전부			
하부구조	교각 (P4, 배면)	25.3	24.5	96.8	24.0	백태

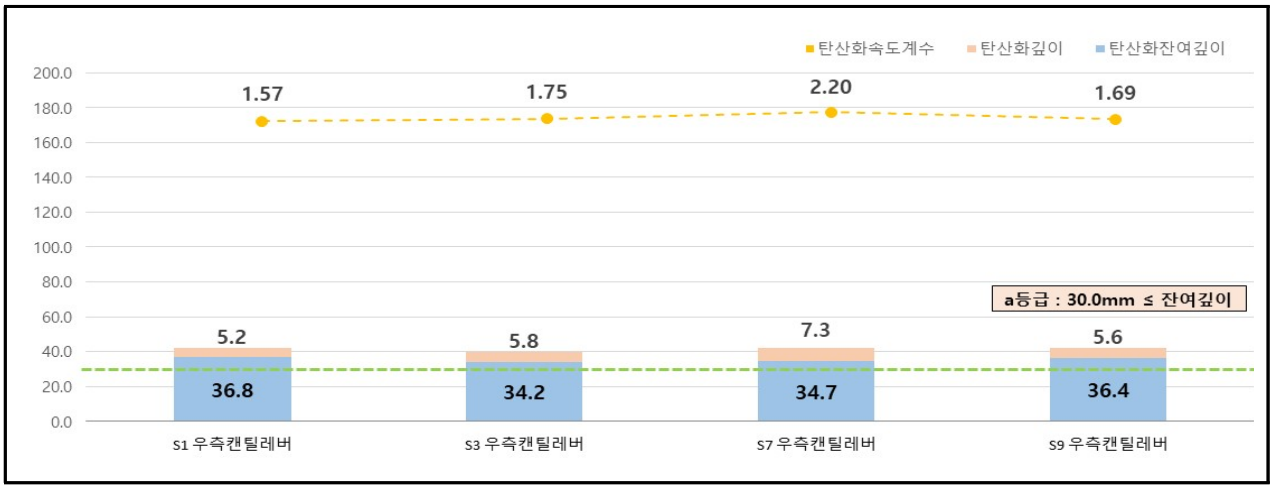
【그림 3.26】 상부구조 탄산화 깊이 측정 결과

【표 3.87】 상부구조 탄산화 깊이 측정 결과

구분	부재	탄산화 깊이 측정 (탄산화 깊이)	상태평가	비고
상부구조	바닥판 하면	5.2~7.3	a	
하부구조	교대	5.4~5.9	a	
	교각	5.2~6.3	a	
※ 고래진1교(울산)에 대한 탄산화 깊이 측정 결과, 측정개소에서 a등급으로 평가되었으며, 탄산화로 인한 철근부식은 없는 것으로 분석되었다.

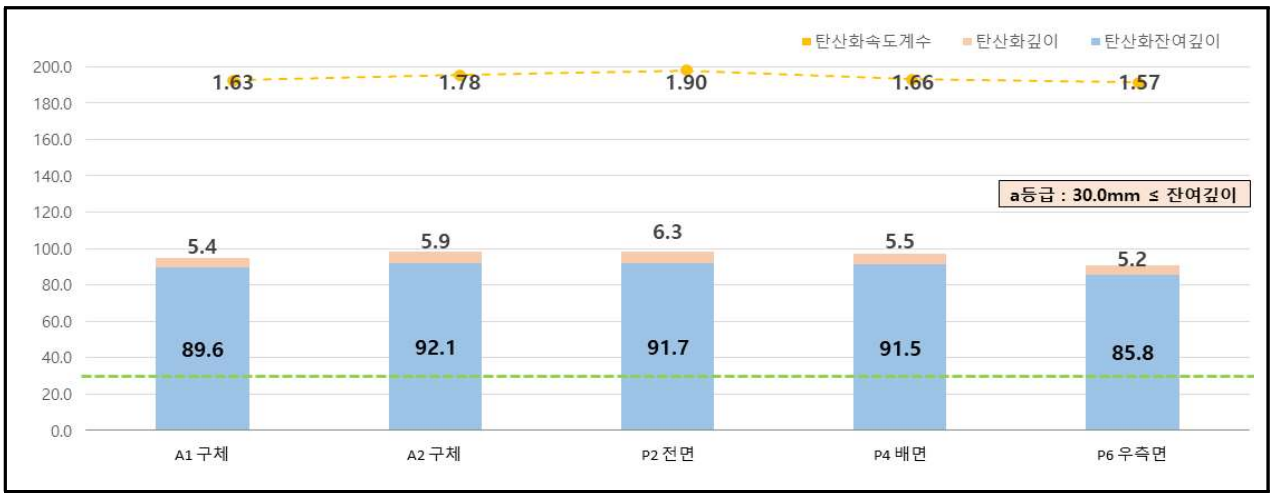
【그림 3.27】 하부구조 탄산화 깊이 측정 결과

【표 3.88】 하부구조 탄산화 깊이 측정 결과

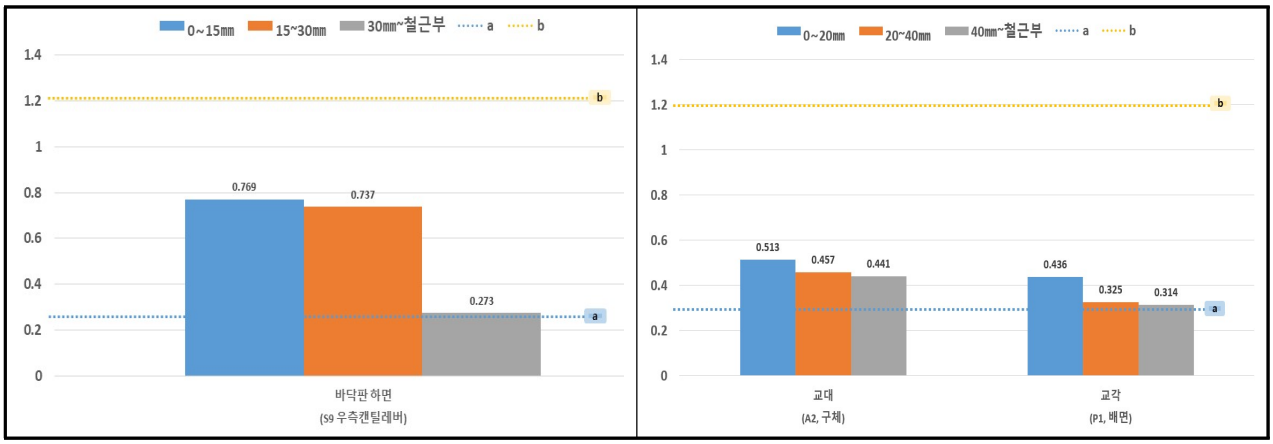
【그림 3.28】염화물함유량 시험 결과

- 염화물함유량 시험은 총 3개소(상부구조 1개소, 하부구조 2개소)에서 실시하여 깊이별 시험을 실시하였다. 염화물함유량 시험은 공인인증 시험기관(KOLAS)에 실내실험을 의뢰하였으며, 측정된 결과 값을 분석·평가 하였다.
- 분석결과, 염화물함유량은 상부구조(S9)에서 0.273kg/㎥, 하부구조(P2, P3)에서 0.262~0.357 kg/㎥으로 확인되어 상부구조(S9), 하부구조(P3)는 염화물에 의한 부식이 발생할 우려 없는 상태인 “a” 등급으로 분석되었으며, 하부구조(P2)는 염화물이 함유되어 있으나, 부식 발생 가능성 낮음 상태인 “b” 등급으로 분석되었다.

- 전차 정밀안전진단 비교한 결과, 하향된 것으로 확인되었으나 상부구조 a등급, 하부구조 a~b등급이므로 철근부식의 영향은 없는 것으로 분석되며 전차 정밀안전진단에 비해 등급이 하향된 원인은 점검 위치 및 점검 장비 등의 차이 및 공용년수의 증가에 따른 염화물의 침투 및 축적(염해) 등의 외부요인에 의한 것으로 판단된다.

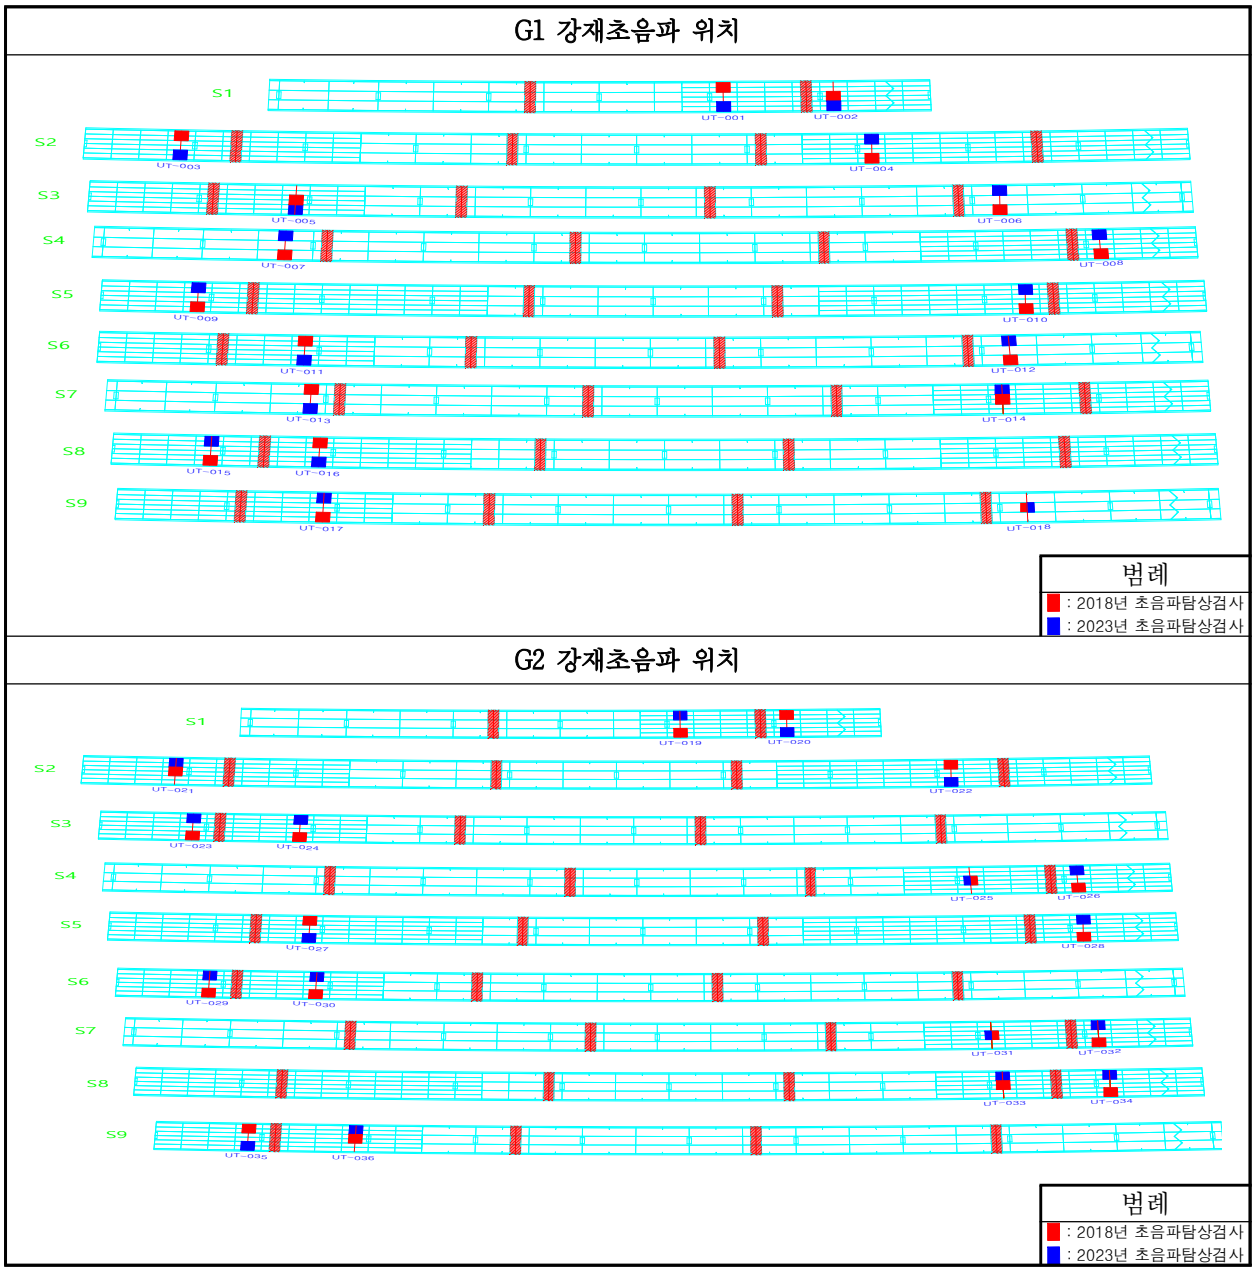
【그림 3.29】 강재 초음파 탐상시험(U.T) 위치도

- 강재 초음파 시험 결과, 전 개소에서 손상이 없는 양호한 상태로 조사되었고, 용접부 주변으로 피로 균열은 관찰되지 않았으며, 용접상태는 전반적으로 양호한 것으로 판단된다.

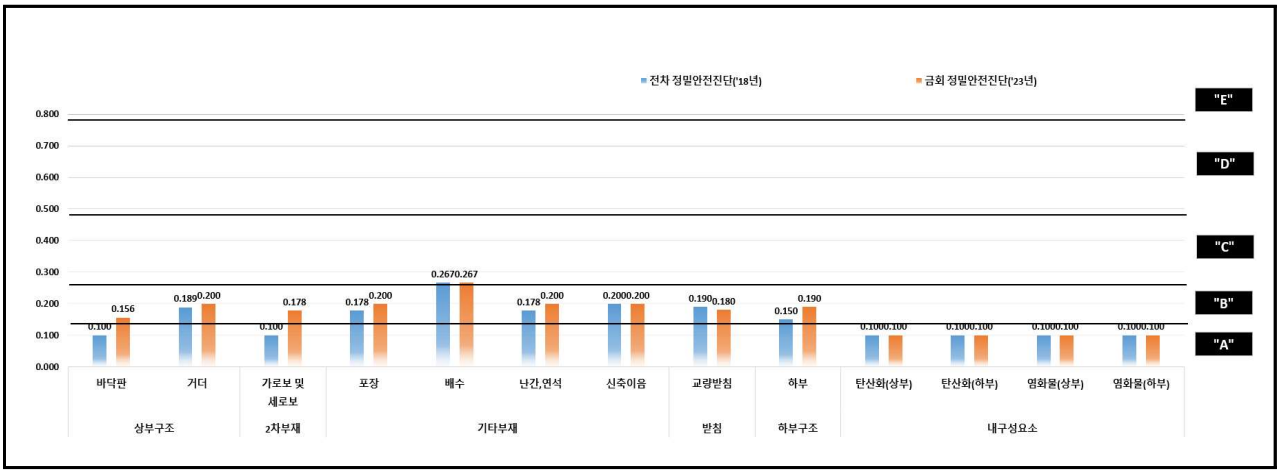
【그림 4.2】기 진단 결과와의 부재별 상태평가 결과 비교

구 분		18년 진단		금회 진단		결함도지수 변화요인
		평가결과	결함도지수	평가결과	결함도지수	
상부구조	바닥판	a	0.100	b	0.156	· 추가손상(균열, 파손 등)
	거더	b	0.189	b	0.200	· 추가손상(도장박리, 부식 등)
2차부재	가로보 및 세로보	a	0.100	b	0.178	· 추가손상(도장박리, 부식)
기타부재	포장	b	0.178	b	0.200	· 추가손상(포장균열)
	배수	c	0.267	c	0.267	· 변동없음.
	난간, 연석	b	0.178	b	0.200	· 추가손상(방음벽 파손, 변형 등)
	신축이음	b	0.200	b	0.200	· 변동없음.
받침	교량받침	b	0.190	b	0.180	· 유지보수 실시
하부구조	하부	b	0.150	b	0.190	· 추가손상(균열, 백태, 파손 등)
	기초	q	불가	q	불가	· 조사불가
내구성요소	탄산화(상부)	a	0.100	a	0.100	· 큰 변화 없음(실시위치 상이)
	탄산화(하부)	a	0.100	a	0.100	
	염화물(상부)	a	0.100	a	0.100	
	염화물(하부)	a	0.100	b	0.150	
상태평가결과 / 결함도지수		**B**	**0.157**	**B**	**0.183**	결함도지수 상승(0.157→0.183)

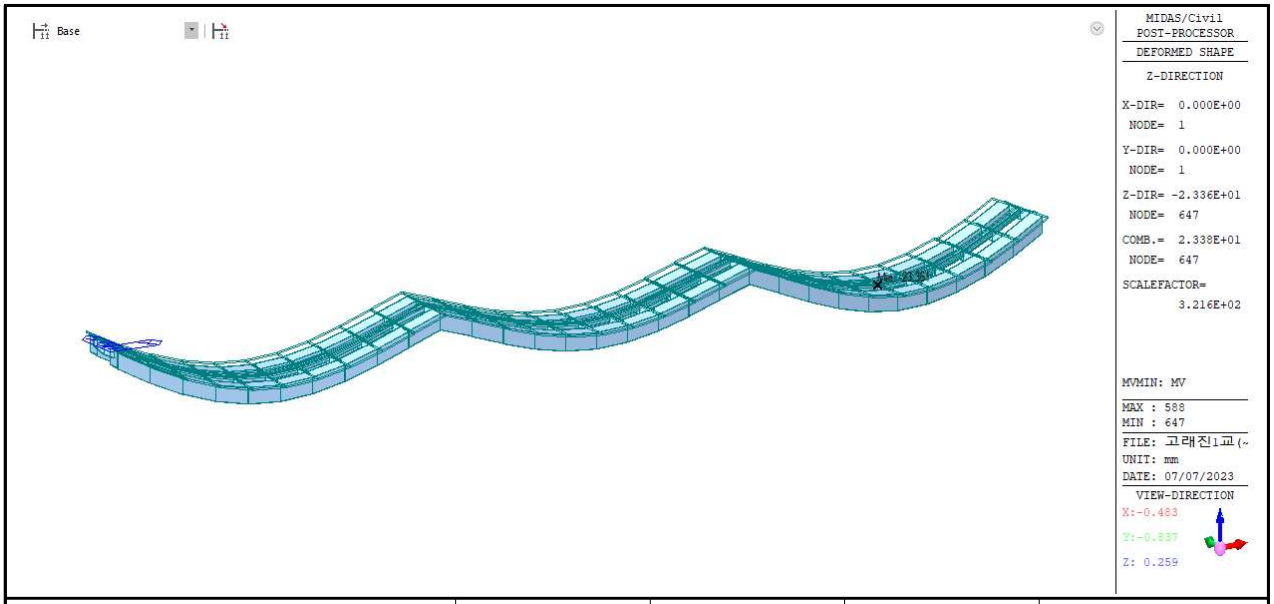
【그림 5.14】처짐검토 결과

충격하중을 포함한 활하중에 의한 강교 주거더의 처짐검토 결과 다음표의 도로교설계기준에 의한 허용처짐 이내로 검토되었다.

구 분	처짐(mm)	허용처짐(mm)	기준	비고
활하중 (l+i)	23.36	100.0	L/500	O.K.

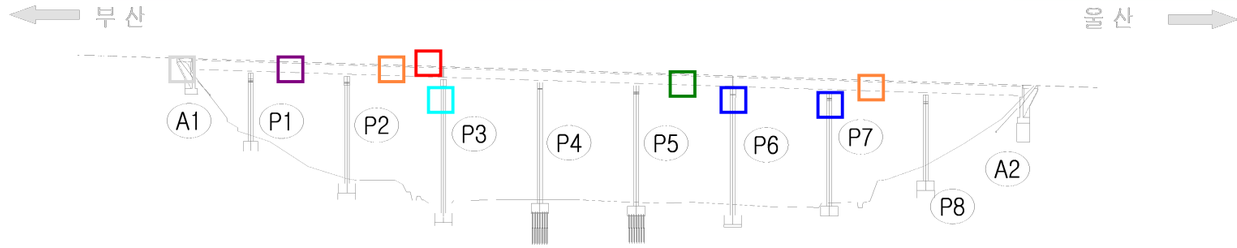
⑤ 교량받침 받침 플레이트 부식
- 부식 추가손상 발생여부 지속관찰
- 보수 후 추가손상 발생 여부 및 지속적 관리

⑥ 신축이음 유간 토사퇴적
- 신축이음 제기능 여부 확인
- 청소 후 신축이음 지속적 관리
