2023년 부산울산고속도로 구조물 정밀안전진단 용역

정밀안전진단 종합보고서

[문 수 I C 2 교]

2023. 12.

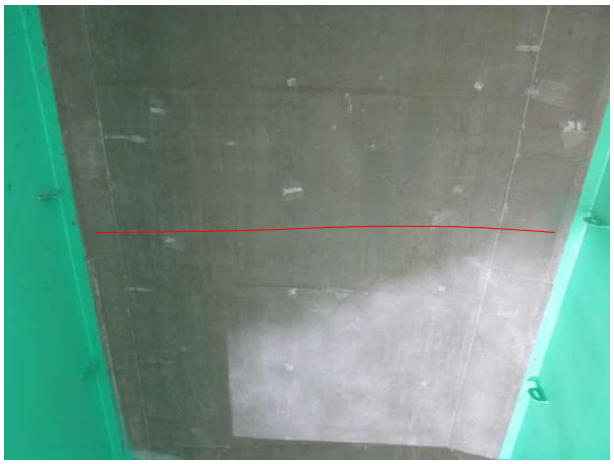
S1 바닥판 균열(Cw=0.3/L=2.5m)

S1 바닥판 균열부 백태(Cw=0.1/L=1.0m)

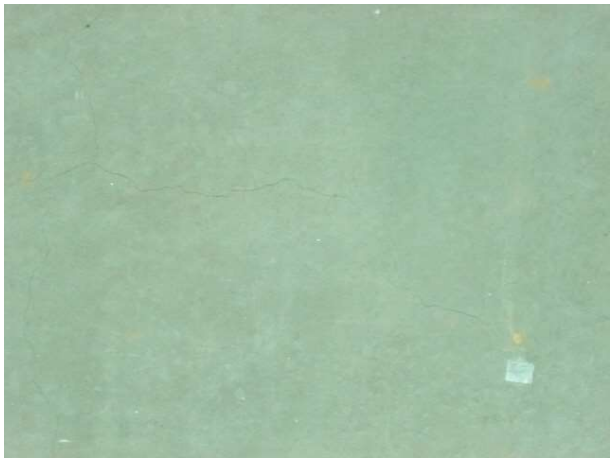
【사진 3.5】바닥판 손상현황

S2 바닥판 균열(Cw=0.2/L=2.5m)	S2 캔틸레버 균열(Cw=0.2/L=2.5m)

S1 바닥판 망상균열(A=1.0×1.3=1.30㎡)	S2 바닥판 망상균열(A=2.5×1.0=2.50㎡)

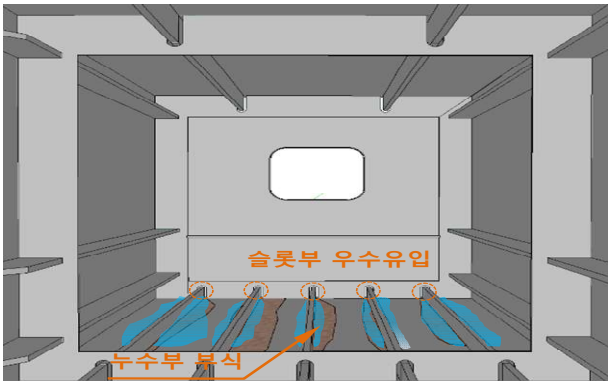
- 도장박리는 시공불량(전처리 미흡) 및 공용기간 증가로 노후화(부착강도 저하)에 의해 발생된 손상이다. 도장박리부위는 도장의 상도층(마감층)만이 떨어져 나간 상태로서 강재에 미치는 영향은 적으로 것으로 판단되나, 구조물의 장기적인 내구성 확보를 위해서는 재도장을 통한 유지관리가 요구된다.
- 또한 S2-G3 측면에서 조사된 도장제거는 도장부 시험을 위한 인위적 손상으로 판단되며, 도장이 전체 벗겨진 상태이나, 위치 특성상 우수유입의 가능성은 없을 것으로 판단된다. 다만 습기 등 온도변화에 의한 부식이 우려되므로 구조물의 장기적인 내구성 확보를 위해서는 재도장을 통한 유지관리가 요구된다.
- 점부식손상은 시점부 스캘럽(Scallop) 및 슬롯(Slot), 현장이음부(Splice) 틈을 통해 유입된 우수가 배수되지 못하고 거더 내부에서 부식환경을 초래하여 공용중 발생된 손상으로 판단되며, 점검일 현재, 바닥판 상면으로 부터의 우수유입에 의한 누수 및 체수 흔적 등은 조사되지 않은 상태이다. 다만 금회 현장조사 시 출입부 스캘럽 및 슬롯부가 실링처리 등의 우수유입방지 조치가 되어 있지 않은 것으로 확인되었으며, 우기시 누수 및 체수, 부식심화가 발생할 우려가 있을 것으로 판단된다. 따라서 출입부 스캘럽(Scallop) 및 슬롯(Slot)부로 실링보수를 선 실시한 후 부식부에 재도장 보수가 필요하다.

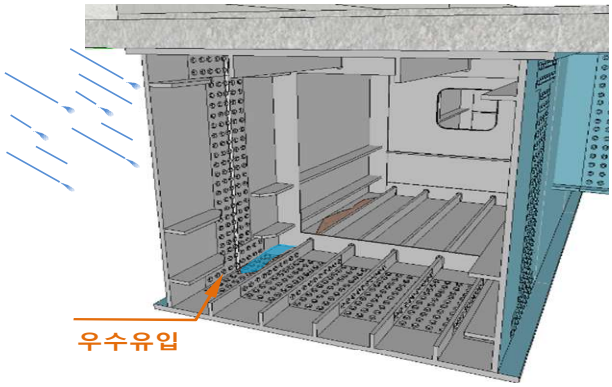
S1-G2 실링미처리

S1-G3 실링미처리

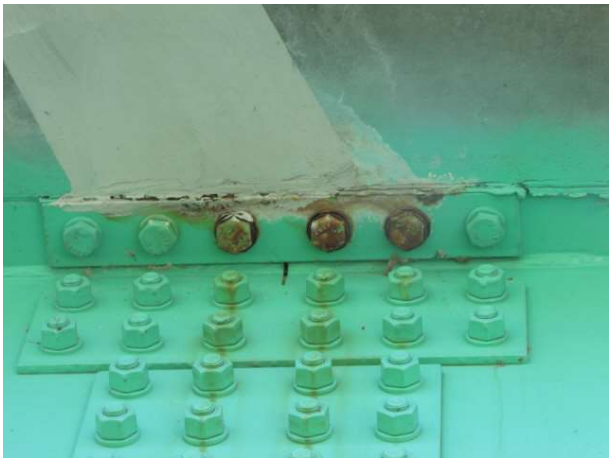
【사진 3.9】강박스 거더 외부 손상현황

S1-G2 부식(A=0.1×0.9=0.09㎡)	S1-G3 부식(A=0.1×0.3=0.03㎡)

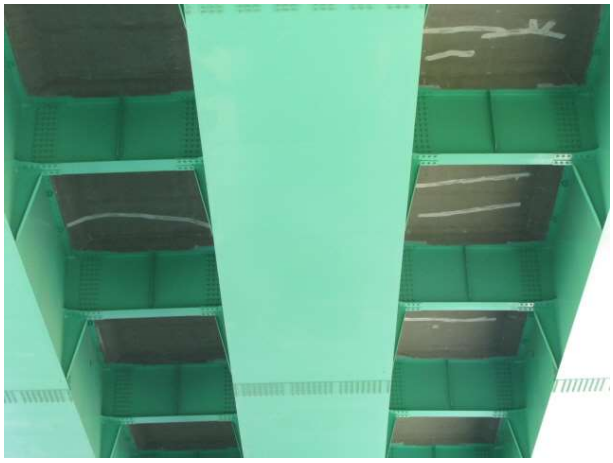
- 금회 조사된 도장박리 및 부식, 볼트부식은 상대적으로 우수 및 수분접촉이 쉬운 위치인 하부플랜지와 외측 복부에서, 현장이음부에서 주로 조사되었으며, 공용년수 증가로 인한 부착력 저하 및 경년열화가 복합적으로 작용하여 발생한 것으로 판단된다. 현재 도장박리와 부식의 발생 상태는 비교적 경미하나, 도장박리는 부식으로 진전될 가능성 있으며, 부식은 손상진전으로 인한 강재의 모재두께감소 등을 유발하므로 재도장 보수를 통한 유지관리가 필요할 것으로 판단된다.
- 도장열화 손상인 백아화는 도장이 대기중의 수분, 자외선, 산소 등의 환경적인 요인에 의해 분해되어 안료입자가 표면으로 묻어나는 현상을 말하며, 도장재료 경년열화의 대표적인 손상 중 하나이다. 금회 보수·보강 이력 분석결과, 전체 강박스 거더에 대한 재도장은 실시되지 않은 상태로 도장의 내구연한이 도래된 것으로 판단된다.[표준사진3] 다만, 도장의 전반적인 상태가 건전하여 현재 보수의 시급성을 요하지 않으며, 향후 도장결함의 진전 여부에 따라 전면 재도장을 고려하는 것이 바람직할 것으로 판단된다.

- 긁힘 및 변형은 외부충격에 의한 것으로 긁힘은 부식방지를 위해 재도장 보수가 필요하며, 변형은 하부플랜지에 발생한 것으로 손상규모가 비교적 경미하나, 강재부재이므로 지속적인 주의관찰을 통한 유지관리가 바람직할 것으로 판단된다.

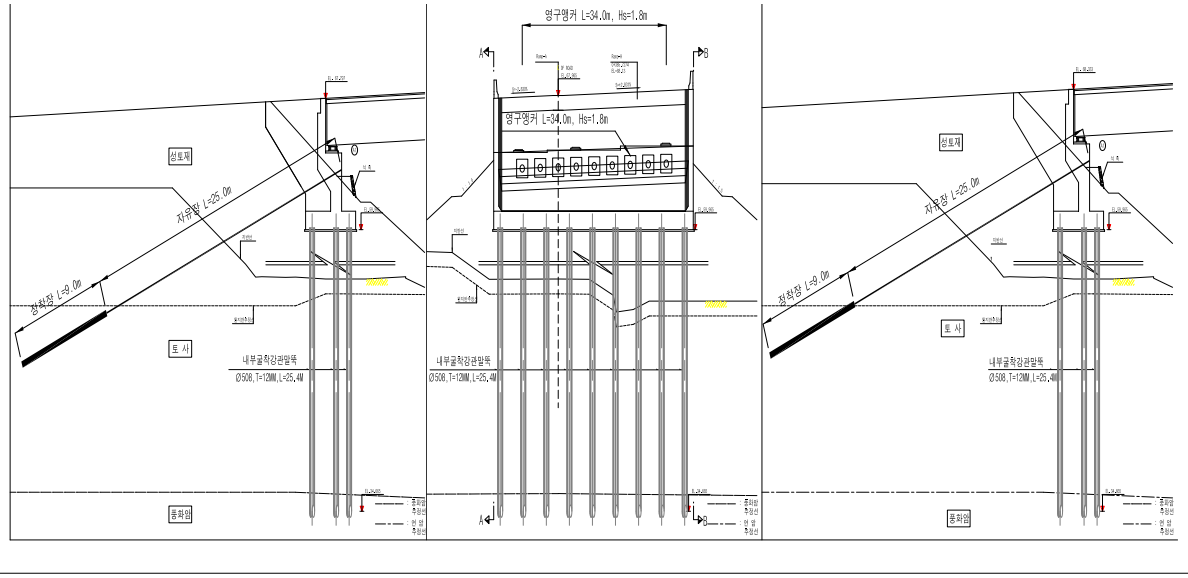
【사진 3.12】교대 전경 및 보강현황

교대 전경(A1)

교대 전경(A2)

교대(A1) 어스앵커 보강현황

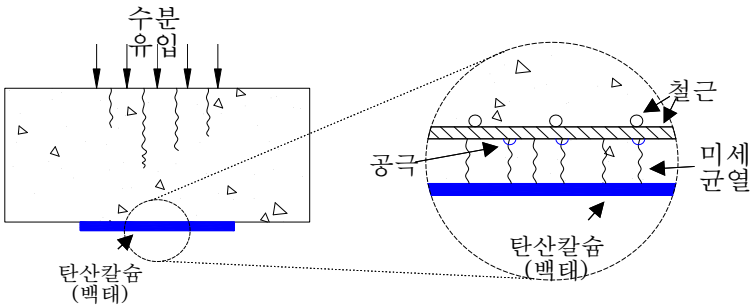
백태의 발생경로

- 교대의 발생된 일방향균열은 대부분 수직의 형태를 나타내고 있으며, 흉벽 및 구체 전면에서 발생한 것으로 확인되었다. 손상규모, 형상, 위치 등을 고려해 볼 때 구조적 원인에 의해 발생된 손상이라기보다 건조수축, 수화열 등에 발생된 미세균열로 추정된다. 또한 교대 A1 구체에서 조사된 망상균열은 온도변화 및 건조수축에 의해 발생된 것으로 손상규모는 경미한 것으로 조사되었다.
- 백태는 선상백태로 흉벽에서 3개소 조사되었으며, 신축이음부를 통한 지속적인 노면수 유입에 의해 발생된 것으로 손상발생 규모는 비교적 경미한 것으로 확인되었다.

- 표면오염 및 보수부 박리는 신축이음부를 통한 지속적인 노면수 유입에 의해 발생된 것으로 콘크리트 부재의 열화 및 보수재 열화를 발생시키고 있는 상태이다.
- 위에서 서술한 상기 손상은 신축이음부에 인접한 부재로 방수성, 손상진전 방지를 위한 보수가 필요하며, 흉벽 및 구체를 포함한 교대 전체의 콘크리트 열화 방지를 위해 전면의 표면보호제(중성화 및 염해방지)도포가 필요할 것으로 판단된다.
- 본 교량의 기 진단 이후 신축이음장치가 교체된 것으로 확인되었으며, 신축이음 교체 작업시 블록아웃으로 인해 지점부(A1) 흉벽상단부에 파손이 발생한 것으로 판단된다. 향후 동결융해의 반복, 우수유입 등의 요인에 의해 손상면적이 확대될 우려가 있으므로 손상부에 대한 치핑 후 단면보수가 요구된다.

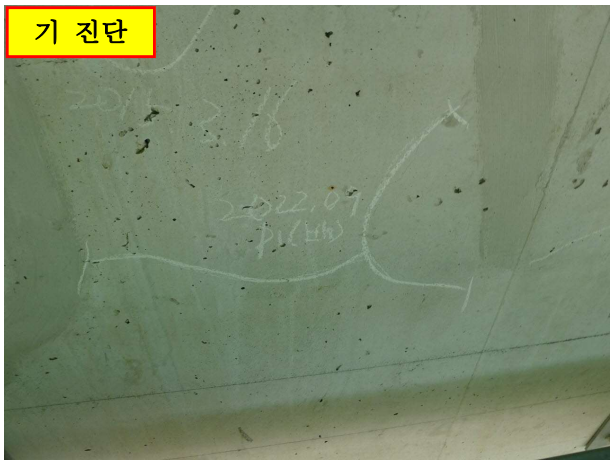
- 기 진단(18년) 비교·분석결과, 기 진단 이후 보수로 인해 균열(cw=0.3mm미만, 이상)이 감소한 것으로 확인되어 손상물량이 소폭 감소한 것으로 분석되었으며, 미보수된 코핑부 균열손상에 대한 비교결과 손상진전이 거의 없는 유사한 형태로 조사되었다.

P1 코핑 균열(Cw=0.2/L=1.0m)

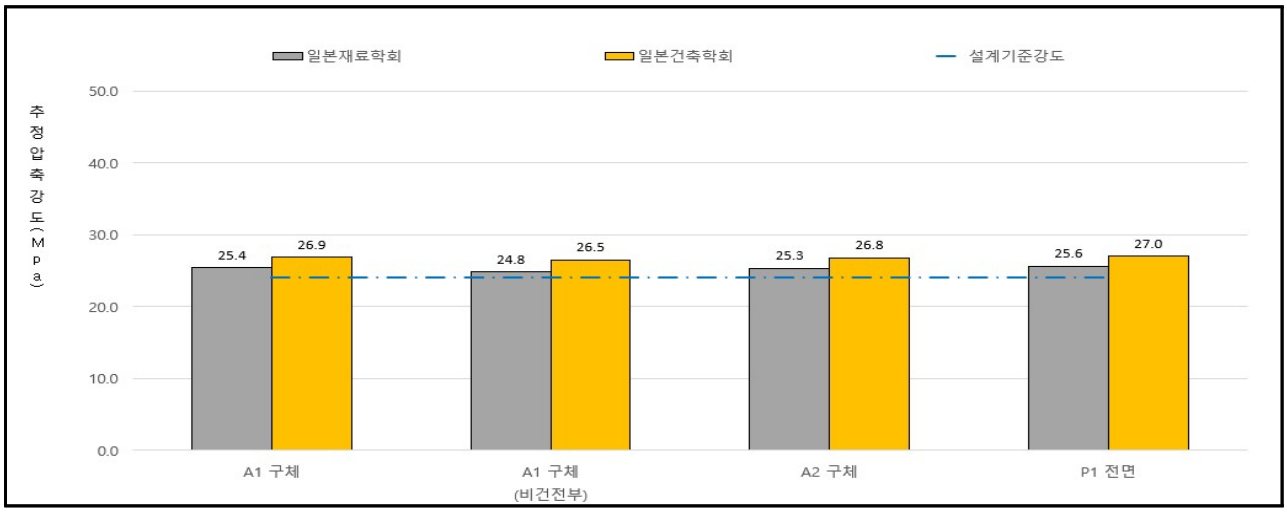
【그림 3.21】 하부구조 반발경도 시험결과

- 구조물에 발생된 손상(경년열화, 우수유입)으로 인한 콘크리트의 강도저하 여부 확인을 위하여 손상부위(비건전부위)와 양호한 부위(건전부)에서 반발경도시험을 각각 실시하였으며, 비건전부의 시험위치는 외관조사시 우기시 수분접촉으로 표면 열화 우려가 있는 교대(A1)으로 선정하였다.

- 비건전부의 측정강도는 24.8㎫(일본재료학회)으로 설계기준강도(하부구조: 24.0㎫)를 만족하는 것으로 나타나 해당손상으로 인한 구조물 안전성에 직접적인 영향은 없을 것으로 판단된다. 또한, 건전부와의 비교결과에서 건전부 대비 97.6%로 분석되었으며, 측정위치 및 측정오차 등을 고려할때, 손상에 따른 내구성저하는 경미한 수준인 것으로 사료된다.

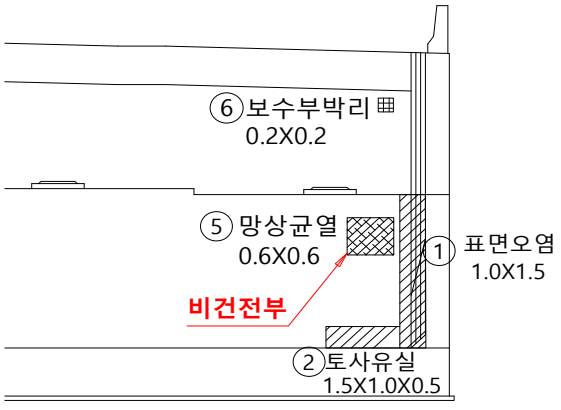
비건전부(A1, 구체) 측정위치도

구분	위치	측정값(MPa)		건전부 대비(%)	설계기준 강도(MPa)	비고
		건전부	비건전부			
하부구조	교대 (A1, 구체)	25.4	24.8	97.6	24.0	망상균열

비건전부(A1, 구체) 표면상태

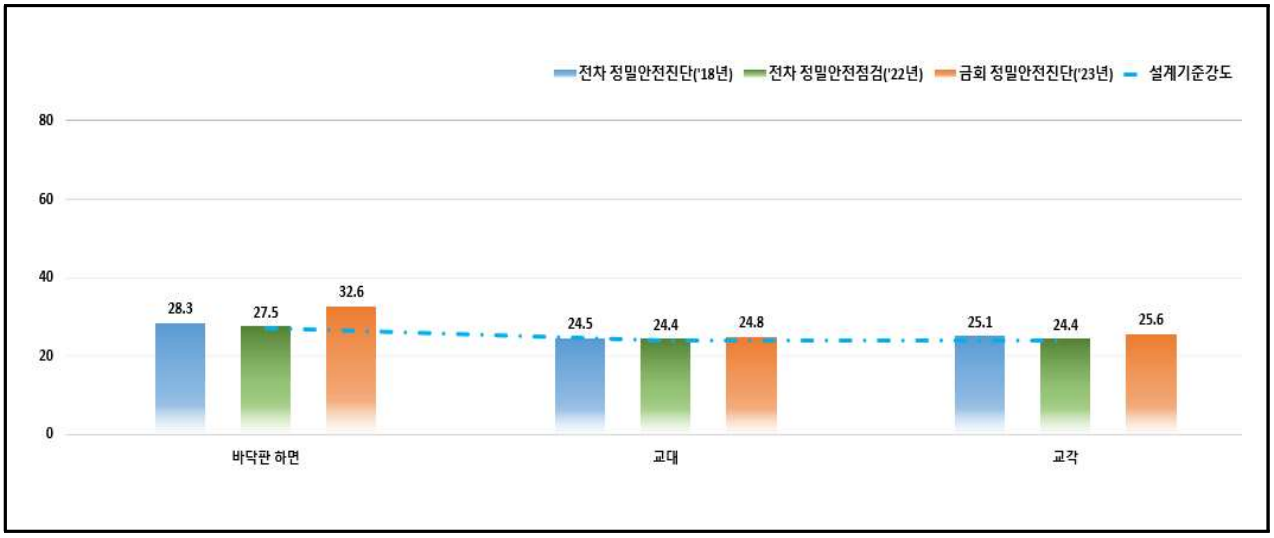
【그림 3.22】 전차 정밀안전진단 및 전차 정밀안전점검 결과 비교

구분	부재	반발경도에 의한 콘크리트 강도			설계기준강도 (MPa)	비고
		전차 정밀안전진단 ('18년)	전차 정밀안전점검 ('22년)	금회 정밀안전진단 ('23년)		
상부구조	바닥판 하면	28.3~29.6	27.5~28.3	32.6~33.2	27.0	
하부구조	교대	24.5~26.4	24.4~25.8	24.8~25.4	24.0	
	교각	25.1	24.4	25.6	24.0

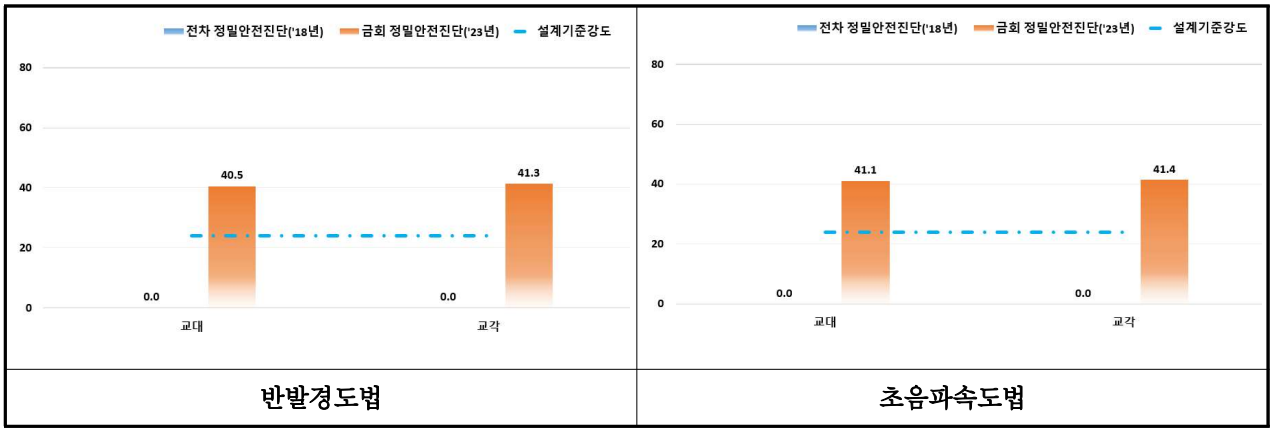
【그림 3.27】전차 정밀안전진단 추정 비파괴 강도 결과와 비교

- 【그림 3.27】와 같이 전차 정밀안전진단 측정 분석한 결과, 금회 정밀안전진단에서 추정 비파괴 강도는 첫 실시한 상태이며, 향후 진단시 금회 진단 결과와 비교가 필요할 것으로 판단된다.

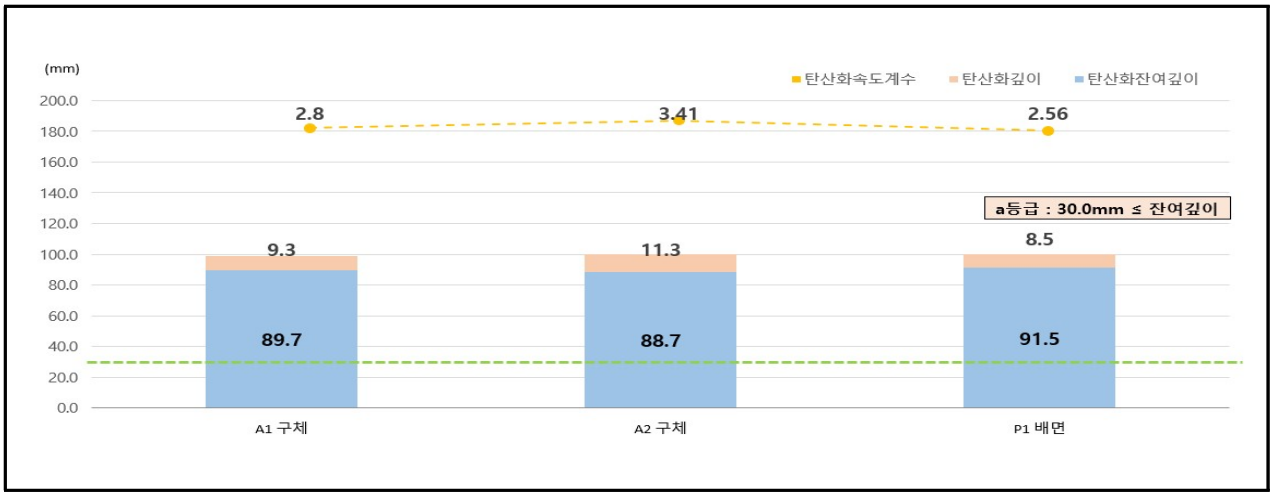
【그림 3.29】하부구조 탄산화 깊이 측정 결과

구분	부재	탄산화 깊이 측정 (탄산화 깊이)	상태평가	비고
상부구조	바닥판 하면	7.5~7.8	a	
하부구조	교대	9.3~11.3	a	
	교각	8.5	a	
※ 문수IC2교에 대한 탄산화 깊이 측정 결과, 측정개소에서 a등급으로 평가되었으며, 탄산화로 인한 철근 부식은 없는 것으로 분석되었다.

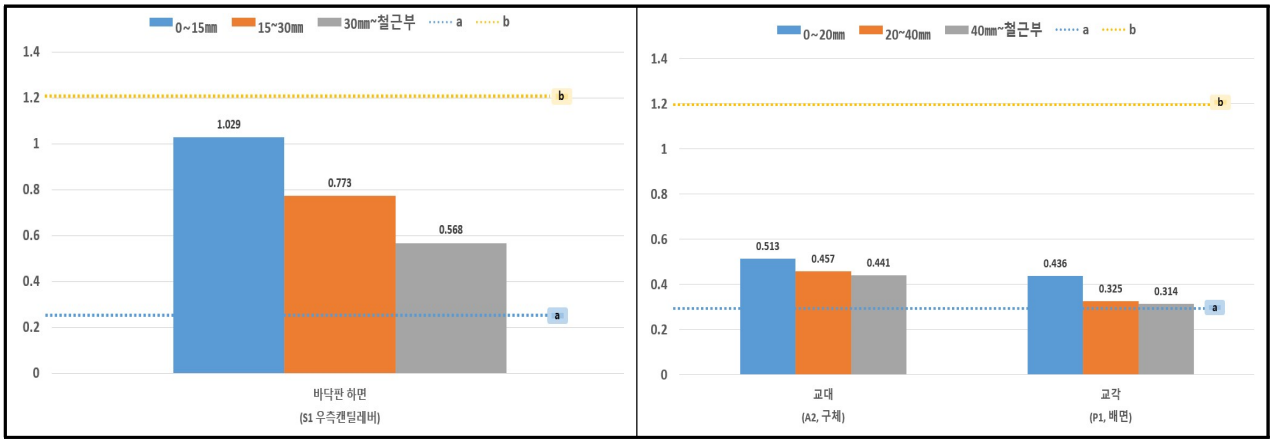
【그림 3.30】염화물함유량 시험 결과

- 염화물함유량 시험은 총 3개소(상부구조 1개소, 하부구조 2개소)에서 실시하여 깊이별 시험을 실시하였다. 염화물함유량 시험은 공인인증 시험기관(KOLAS)에 실내실험을 의뢰하였으며, 측정된 결과 값을 분석·평가 하였다.
- 분석결과, 염화물함유량은 상부구조(S1)에서 0.568kg/㎥, 하부구조(A2, P1)에서 0.314~0.441 kg/㎥으로 확인되어 상부구조(S1), 하부구조(A2, P1)는 염화물이 함유되어 있으나, 부식 발생 가능성 낮음 상태인 "b" 등급으로 분석되었다.

- 전차 정밀안전진단 비교한 결과, 하향된 것으로 확인되었으나 상부구조 b등급, 하부구조 b등급이므로 철근부식의 영향은 없는 것으로 분석되며 전차 정밀안전진단에 비해 등급이 하향된 원인은 점검 위치 및 점검 장비 등의 차이 및 공용년수의 증가에 따른 염화물의 침투 및 축적(염해) 등의 외부요인에 의한 것으로 판단된다.

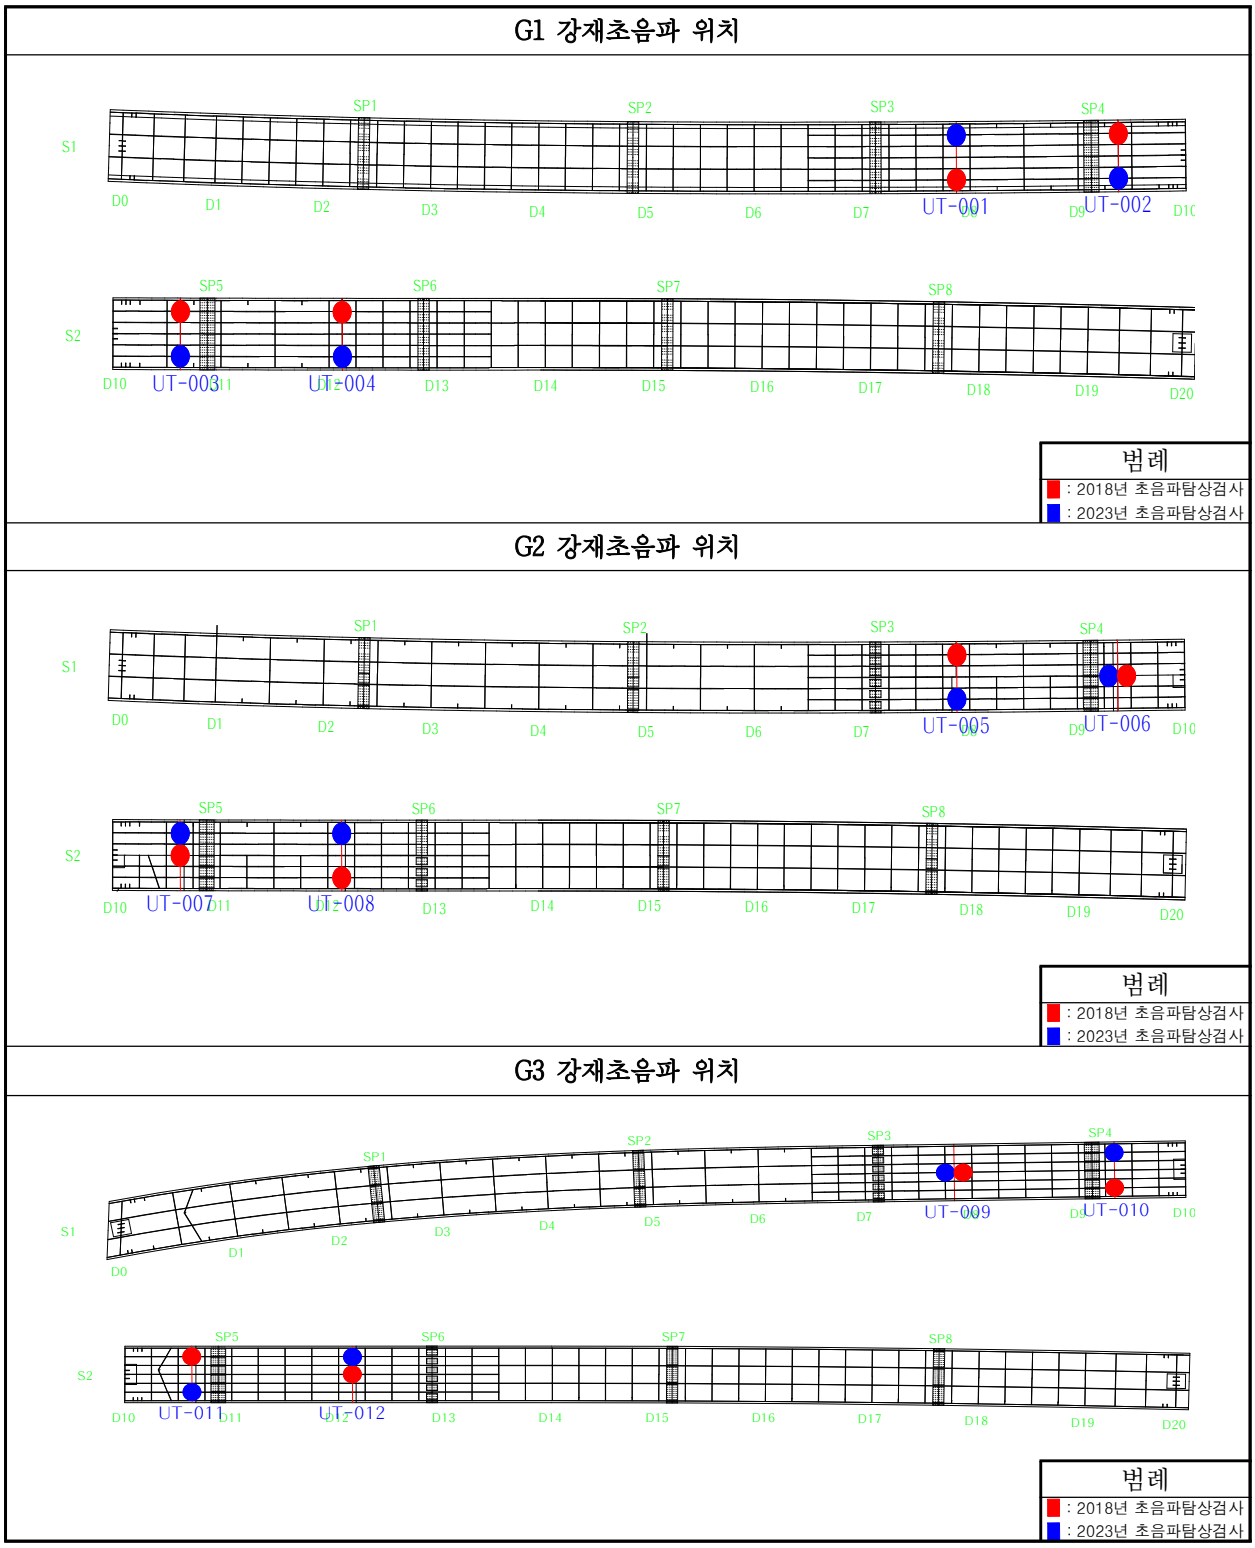
【그림 3.31】 강재 초음파 탐상시험(U.T) 위치도

- 강재 초음파 시험 결과, 전 개소에서 손상이 없는 양호한 상태로 조사되었고, 용접부 주변으로 피로 균열은 관찰되지 않았으며, 용접상태는 전반적으로 양호한 것으로 판단된다.

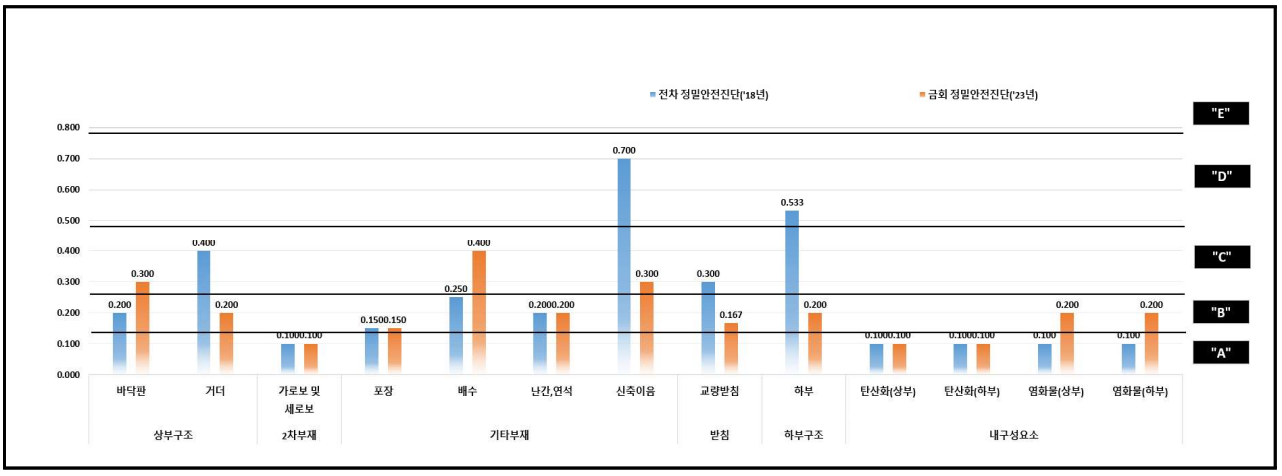
【그림 4.2】기 진단 결과와의 부재별 상태평가 결과 비교

구 분		18년 진단		금회 진단		결함도지수 변화요인
		평가 결과	결함도 지수	평가 결과	결함도 지수	
상부구조	바닥판	b	0.200	c	0.300	·추가손상(균열, 철근노출 등)
	거더	c	0.400	b	0.200	·유지보수 실시
2차부재	가로보 및 세로보	a	0.100	a	0.100	·양호한 상태
기타부재	포장	b	0.150	b	0.150	·변동없음.
	배수	b	0.250	c	0.400	·유지보수 실시
	난간, 연석	b	0.200	b	0.200	·변동없음.
	신축이음	d	0.700	c	0.300	·유지보수 실시
받침	교량받침	b	0.300	b	0.167	·유지보수 실시
하부구조	하부	b	0.533	b	0.200	·유지보수 실시
	기초	q	불가	q	불가	·조사불가
내구성요소	탄산화(상부)	a	0.100	a	0.100	·큰 변화 없음(실시위치 상이)
	탄산화(하부)	a	0.100	a	0.100	
	염화물(상부)	a	0.100	b	0.200	
	염화물(하부)	a	0.100	b	0.200	
상태평가결과 / 결함도지수		**C**	**0.348**	**B**	**0.218**	결함도지수 상승(0.348→0.218)

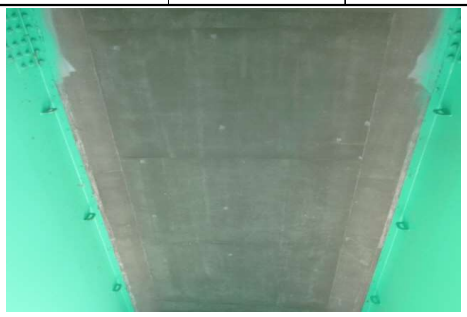
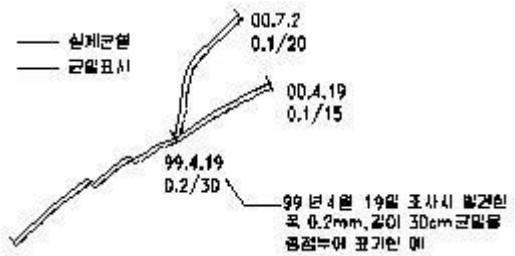
본 교량의 기 진단 이후 신축이음장치가 교체된 것으로 확인되었으며, 신축이음 교체 작업시 블록아웃으로 인해 지점부(A2)에 파손 및 철근노출이 발생한 것으로 판단된다. 향후 철근의 부식으로 인한 팽창, 동결융해의 반복 등의 요인에 의해 손상면적이 확대될 우려가 있으므로 손상부에 대한 치핑 후 단면보수(방청)가 요구된다.

S2 캔틸레버 파손, 철근노출(A=1.0×0.5=0.50㎡)

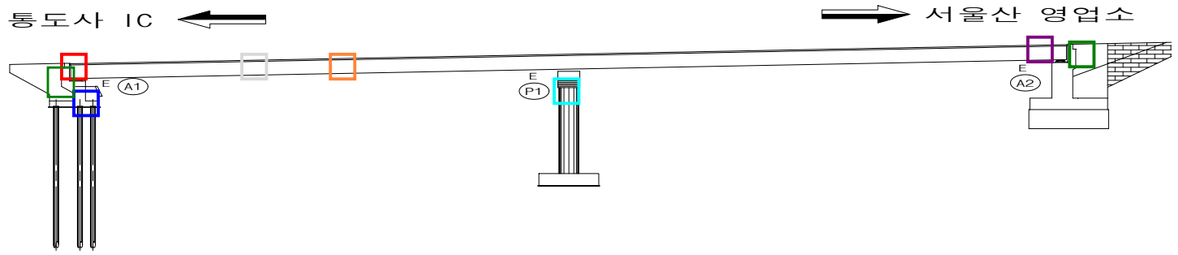
⑥ 교량받침 플레이트 부식
- 부식 추가손상 발생여부 확인
- 보수 후 부식 발생 여부 및 지속적 관리

⑦ 신축이음 후타재 파손
- 파손 등 추가손상 발생여부 확인
- 보수 후 파손 재발생 여부 확인
