금 강 교 및 장 암 교
정밀안전진단(내진성능평가)용역
종 합 보 고 서

- 장 암 교 -

2021. 09

공 주 시

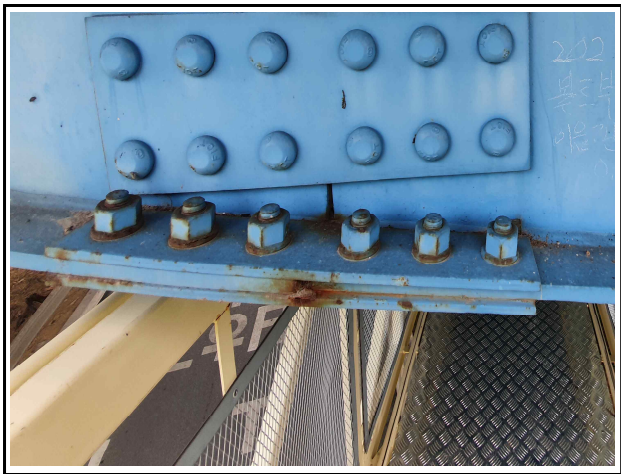
현 황	◦S3 G1 볼트부식(6EA)	**현 황**	◦S2 G3 볼트부식(6EA)
원 인	◦도장불량, 우수유입, 공용기간 증가 등	**원 인**	◦도장불량, 우수유입, 공용기간 증가 등
대 책	◦녹제거+재도장	**대 책**	◦녹제거+재도장

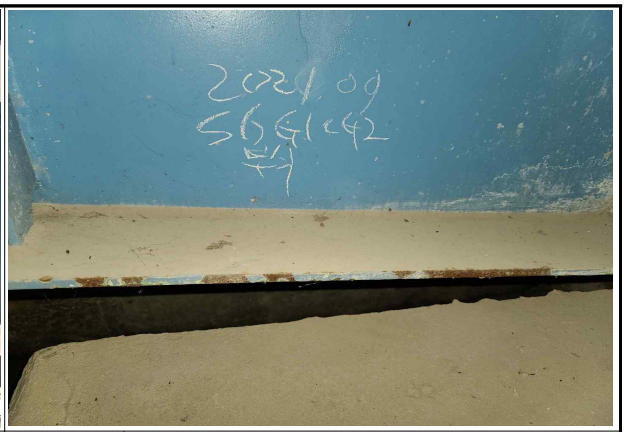
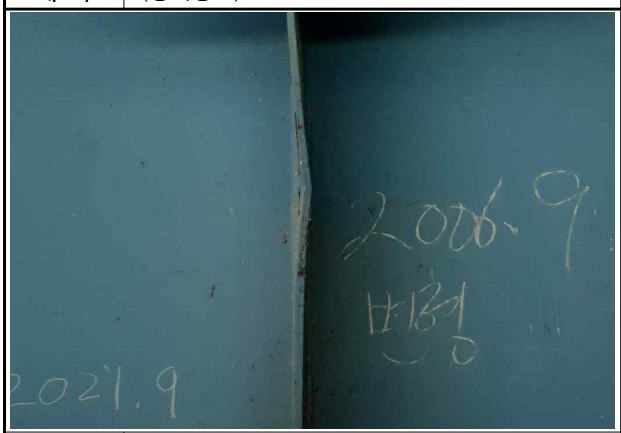
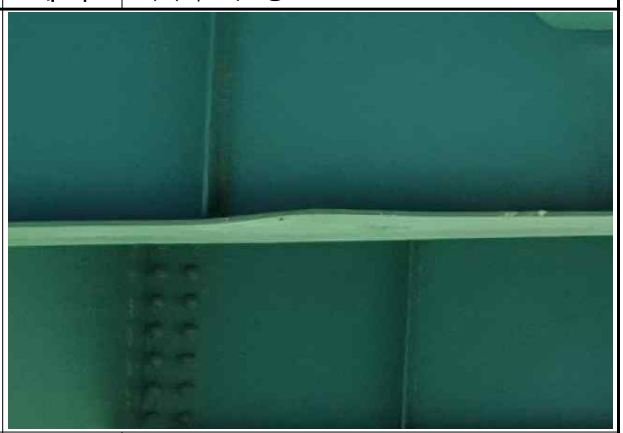
가로보 및 세로보의 전반적인 부재의 외관상태는 양호한 것으로 조사되었으나 가로보 4개소 및 세로보 1개소에서 부재변형이 조사되었다. 조사된 부재변형은 대부분 시공당시 외부충격 등 외력에 의해 발생된 것으로서 기 점검 및 진단 결과와 동일하게 나타났다. 손상정도는 경미한 상태이며, 교량의 사용성 및 안전성에는 문제가 없을 것으로 판단되므로 주기적인 점검 및 관찰을 통한 유지관리를 실시하는 것이 바람직 할 것으로 판단된다.

가로보 및 세로보의 전반적인 도장상태는 매우 양호한 것으로 조사되었으며 S6의 교대하부 가로보 부식이 조사되었다. 이는 A2 신축하부 누수로 인한 것으로 판단되며 이 부식 손상 자체는 크게 문제가 되지 않으나 아래 그림과 같이 A2 하부가 파손된 상태로 지속된다면 진전될 가능성이 있으므로, 신축이음부 하면 접속부에 선보수 후 주의관찰을 통해 손상의 진전여부를 판단하여 보수하는 것이 바람직할 것으로 판단된다.

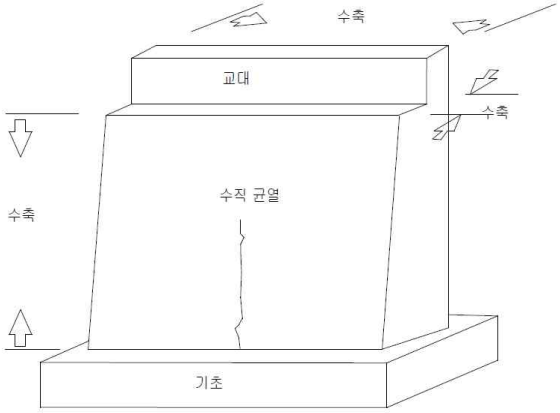
[온도 및 건조수축에 의한 수직균열]

교대 및 교각의 외관조사 결과 균열부 우수유입 등에 의한 균열부 백태, 백태가 조사되어 내구성 향상을 위해 표면처리보수가 필요하다.

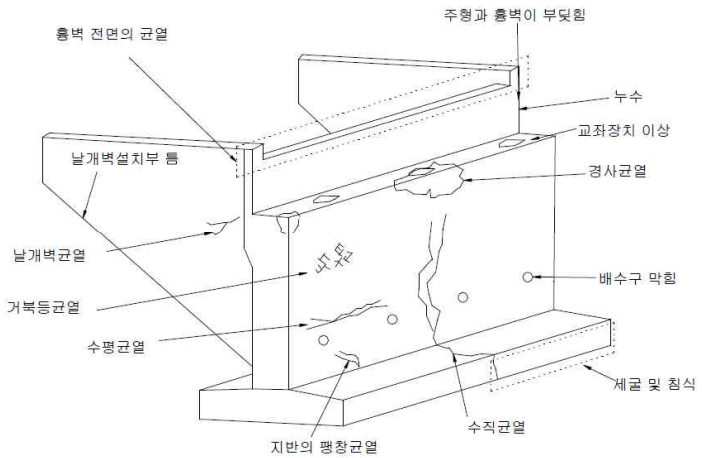
[기타 손상]

기 점검 및 진단시 조사된 단면손상은 금회 미보수되어 대부분 재조사되었으며 교각 하부 재료분리가 신규 조사되었다. 조사된 손상은 열화부 우수침투(동절기 제설제 영향), 외부충격, 유수흐름, 다짐부족 등에 의해 발생된 것으로 구조물의 내구성 향상을 위해 단면보수가 필요할 것으로 판단된다.

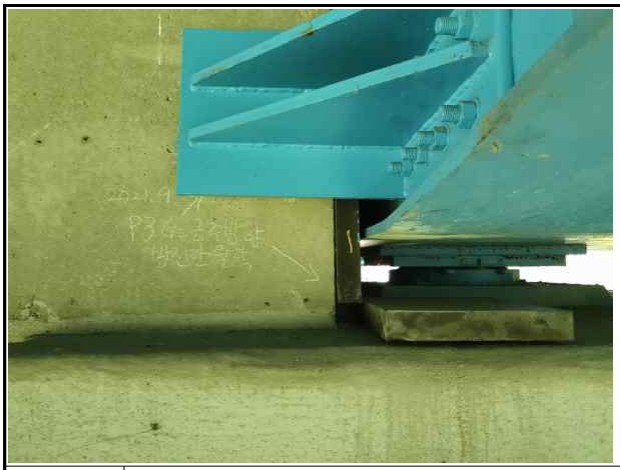
현 황	◦P3 G2(배면) 스토퍼 탈락(1EA)	**현 황**	◦P3 강판부식(41.40㎡/4EA)
원 인	◦교량진동 및 신축	**원 인**	◦주변환경 영향
대 책	◦재설치	**대 책**	◦주의관찰

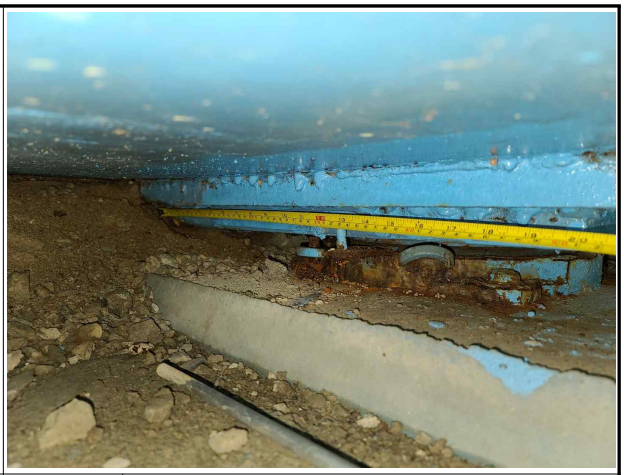
받침몰탈에 온도변화 및 건조수축에 의한 균열 및 망상균열이 발생하였다. 폭 0.3㎜ 미만 균열 및 망상균열은 표면처리보수, 폭 0.3㎜이상 균열은 주입보수가 필요하며, 시공시 다짐부족, 열화부 우수침투 등에 의해 받침몰탈 박리, 들뜸, 파손이 발생되어 단면보수가 필요하다.

받침본체에 대한 외관조사 결과 공용기간 증가, 우수유입에 의한 받침부식이 조사되어 녹제거 및 재도장이 필요할 것으로 판단된다. 또한 먼지막이링이 탈락 혹은 이탈된 곳은 재설치가 필요하다.

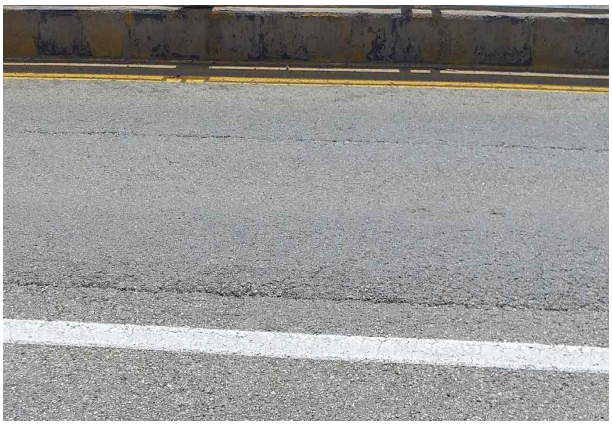
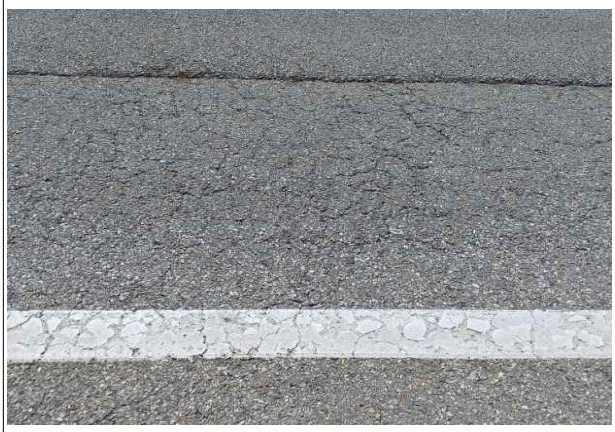
교면포장부에 대한 외관조사결과 기 점검 및 진단시 조사된 손상에 추가적인 아스콘균열이 조사되었으며, 손상물량이 다수이므로 부분적인 재포장 및 국부적 팻칭 등의 보수보다는 전면재포장 보수를 실시하는 것이 유지관리에 효율적이라고 판단된다.

아스콘 소성변형, 마모, 패임, 포트홀 등은 기 점검에서 조사된 손상이 대부분 조사되었으며, 포트홀이 추가적으로 조사되었다. 이는 기 점검 이후 발생한 것이 아닌 기 점검시 누락으로 판단되며, 동일간격 및 동일 모양으로 발생된 것을 보았을 때 아스팔트 보수공사시 발생된 것으로 판단된다. 마찬가지로 별도의 손상별 보수보다는 전면 재포장 보수가 유리할 것으로 판단된다.

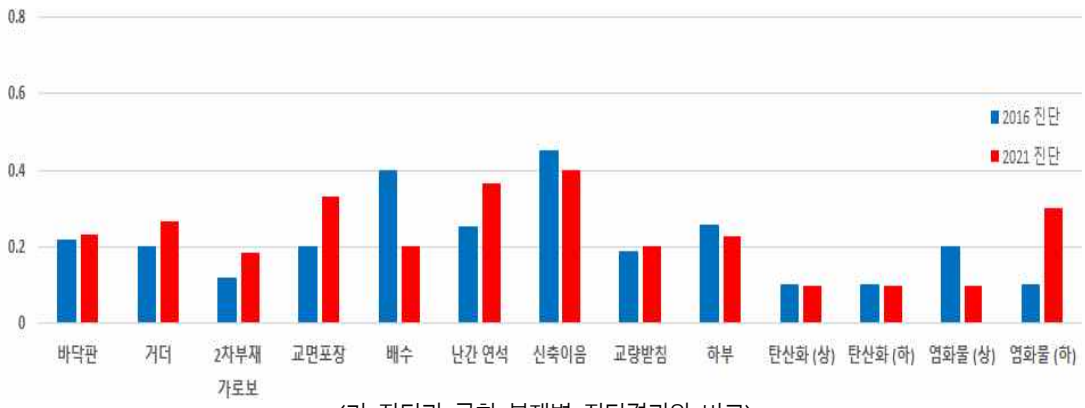
외관조사 결과분석	▪ 금회 상태평가 결과에 영향을 미친 손상은 포장부 포트홀 및 상태불량 (c) 신축이음 하부누수(c) 으로 나타남. 강재초음파탐상 시험 결과 S3-G1-UT8에서 용입불량으로(c) 이 1개소 조사되었음.
시험 및 측정 결과분석	▪ 상 · 하부구조에 대해 탄산화 깊이 측정을 실시한 결과, 잔여피복 깊이가 30㎜이상으로 상태등급 a로 평가되었으며 탄산화에 의한 철근의 부식 발생 우려는 없는 것으로 평가됨 ▪ 염화물함유량 시험을 실시한 결과, 상부구조(S1)는 철근부식발생 우려가 없는 'a', 교각(P5)는 염화물이 함유되어 있으나, 부식발생 가능성이 낮은 'b', 교대(A2)는 향후 염화물에 의한 부식발생 가능성이 높은 'c' 로 평가되어 상부구조는와 교각은 염화물에 의한 내구성 저하는 없는 것으로 판단되나, 교대는 주의관찰이 필요한 것으로 판단됨

❶ 거더 강재변형 및 부식

❷ 볼트 부식

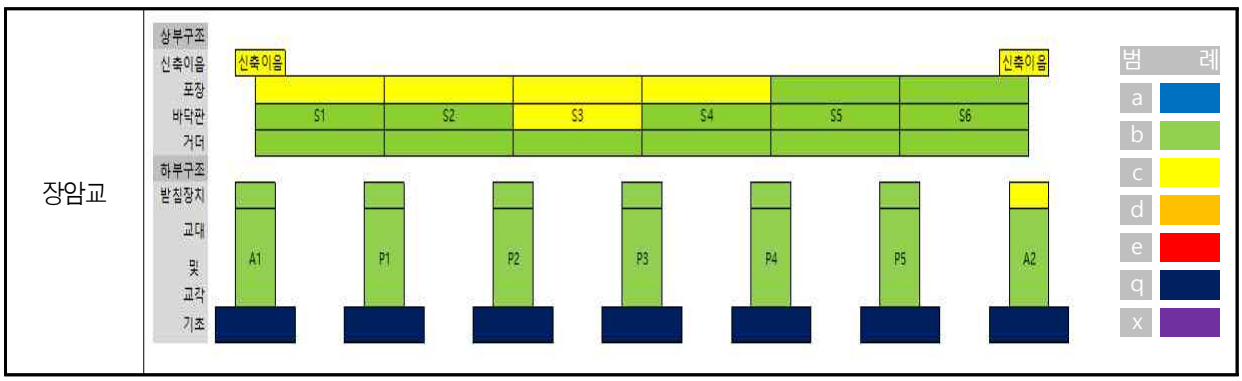
【그림 9-25】 상태평가 현황도 및 주요손상 위치도

구 분	중점 유지관리 사항	비 고
장암교	신축이음부 기능 확인 및 차수 여부 확인(누수 및 이물질 퇴적 등)	
	강재부식 진전여부 및 용접불량 추가발생 여부	
	교대 및 교각의 보수확인, 백태 및 재료분리 추가 발생여부 확인	
	받침장치 이동량 - 주의관찰 및 교각별 점검통로 설치 필요

장암교 공용년수 증가시 내구성 및 사용성을 저하시킬 수 있는 손상들에 대해서는 결함의 진전여부 및 재발생 여부를 주기적으로 관찰하는 등 중점유지관리 항목으로 선정하여 구조물의 유지관리를 실시하는 것이 바람직할 것으로 판단된다.
