# 1. RC옹벽(서종변전소)

# 1. RC옹벽(서중변전소)

본 시설물은 경기도 양평군 서중면 문호리 산73-7번지에 위치하며, 2016년 11월에 준공되어 현재 공용중인 2중시설물이다. 옹벽의 구조형식은 합벽식 RC옹벽으로 연장 110.0m, 지면 노출높이 24.90m이며, 변전소 부지 조성을 위해 시공되었다.

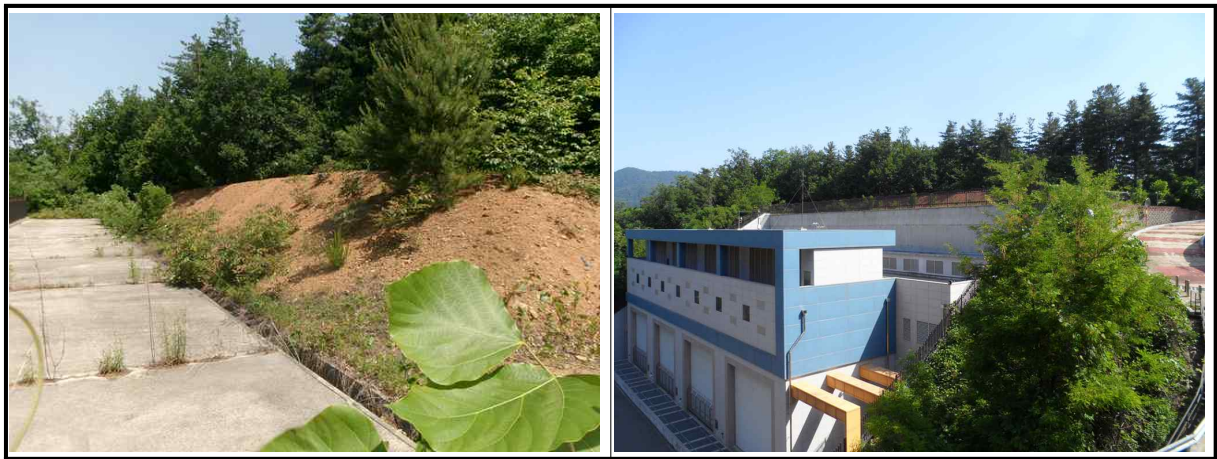
【그림 1.3.1】 지반, 기초부 전경

- 옹벽의 지반부에 대한 조사결과, 침하, 활동, 전도 등 구조적인 손상결함 및 세굴이 확인되지 않은 양호한 상태로 확인되었다.

- 전회(2023년) 정밀안전점검의 자료 확인결과 손상이 없는 상태로 확인되었고, 금회(2023년) 정밀안전점검 조사결과, 점검 당시에 침하, 활동, 전도 등 구조적인 손상결함 및 세굴이 없는 양호한 상태로 신규 손상 등은 조사되지 않았으나, 주기적인 점검을 통하여 지반, 기초부의 손상발생 여부 확인 등의 유지관리가 필요할 것으로 사료된다.

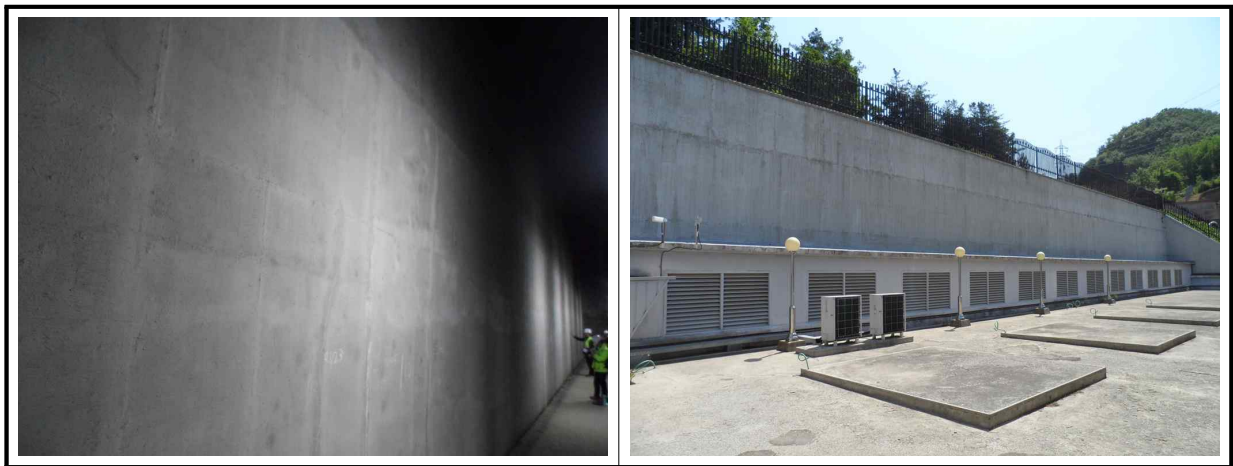
【그림 1.3.2】 전면부 전경

- 전면부에 대한 조사결과, 균열(폭 0.3mm미만), 백태 등의 손상이 일부 구간에서 확인되었으며, 파손 및 철근노출 등의 단면결손은 발생하지 않은 것으로 조사되었다.

- 전회(2023년) 정밀안전점검의 자료 확인결과 손상이 없는 상태로 확인되었고, 금회(2025년) 정밀안전점검 조사결과, 조사 당시에 전면부 패널은 손상이 없는 양호한 상태로 조사되었으며, 구조적인 손상결함 또한 발생하지 않은 것으로 확인되었으나 주기적인 점검을 통하여 전면부의 손상발생 여부 확인 등의 유지관리가 필요할 것으로 사료된다.
