## 제 3 장 문발S/S인출

### 3.1 시설물 개요

문발S/S인출 전력구는 2011년 3월 준공된 한국전력공사 경기북부분부에서 관할하는 송전전력구이며, 형식은 철근콘크리트(BOX) □ 2.2X(2.1~3.0)m 규격으로 연장 26m의 전력구가 변전소 지하에 매설되어 위치하고 있다. 내부로는 송전, 지중등의 케이블이 지지대에 고정되어 인입 및 인출 되도록 시공되어 있다.

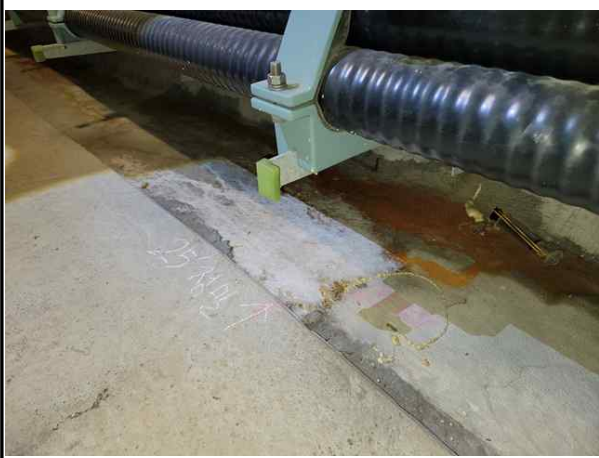
| 내용 | 바닥부 Sta.24m | 내용 | 바닥부 Sta.24m |
| | 백태 | | 균열부 백태 |

누수 및 백태, 균열부 백태, 보수부 층분리 손상은 배면수유입, 보수미흡에 의해 발생한 손상으로 구조물의 안전성에는 영향이 없으나, 내구성확보 및 손상확대 방지를 위한 보수가 필요하다.

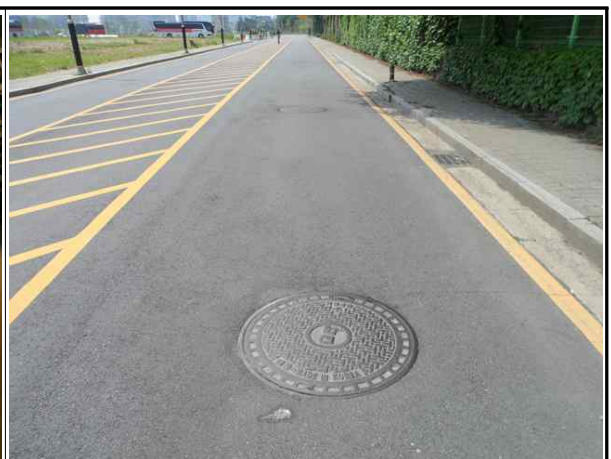
전력구내 지지대와 받침대는 파손 및 변형이 없는 양호한 상태이며, 주변환경 외관 조사결과 기 발생한 전력구 상부 포장 파손, 포장 균열, 보수부 요철 등의 손상은 보수 완료되어 양호한 상태이다.

| 내용 | 지지대 상태양호 | 내용 | 포장 보수완료(상태양호) |

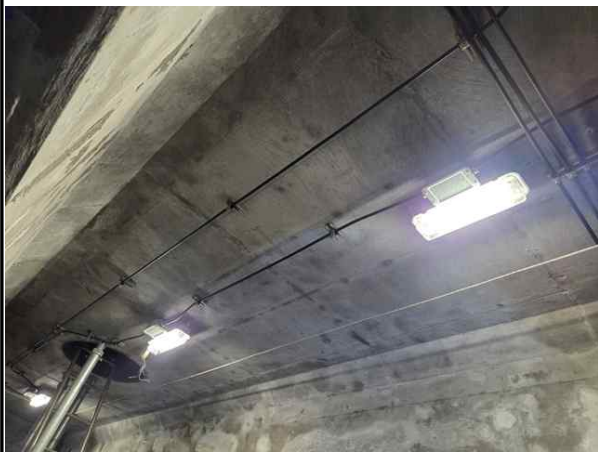
| 내용 | 조명설비 상태양호 | 내용 | 소방설비 상태양호 |

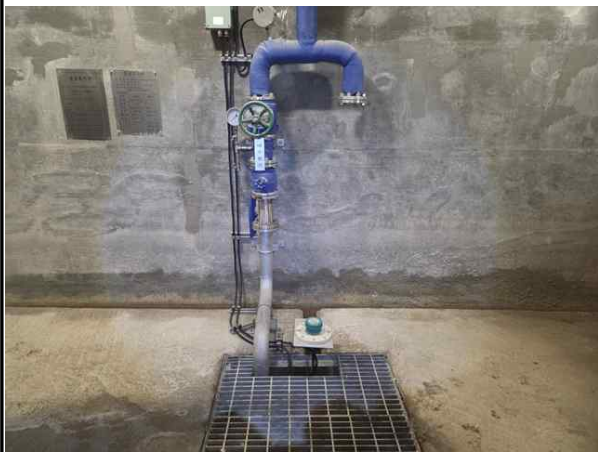
| 내용 | 배수펌프 상태양호 | 내용 | 집수구 상태양호 |
