## 제 3 장 문발덕이

### 3.1 시설물 개요

본 맨홀은 경기도 파주시 동패동 ~ 경기도 고양시 일산서구 덕이동 일원에 위치한 시설물로 운정변전소가 2022년 신설되어 문발~운정 #7-1, 운정~덕이 #0-1 2개소의 pass 맨홀도 같이 신설되었다. 그리하여 금회 점검에서 점검을 시행한 시설물은 신설 맨홀 포함 3개소(문발~운정 #7~#7-1, 운정~덕이 #0-1)의 철근 콘크리트 구조물로 시공되어 있으며 본 시설물의 세부내용은 다음과 같다.

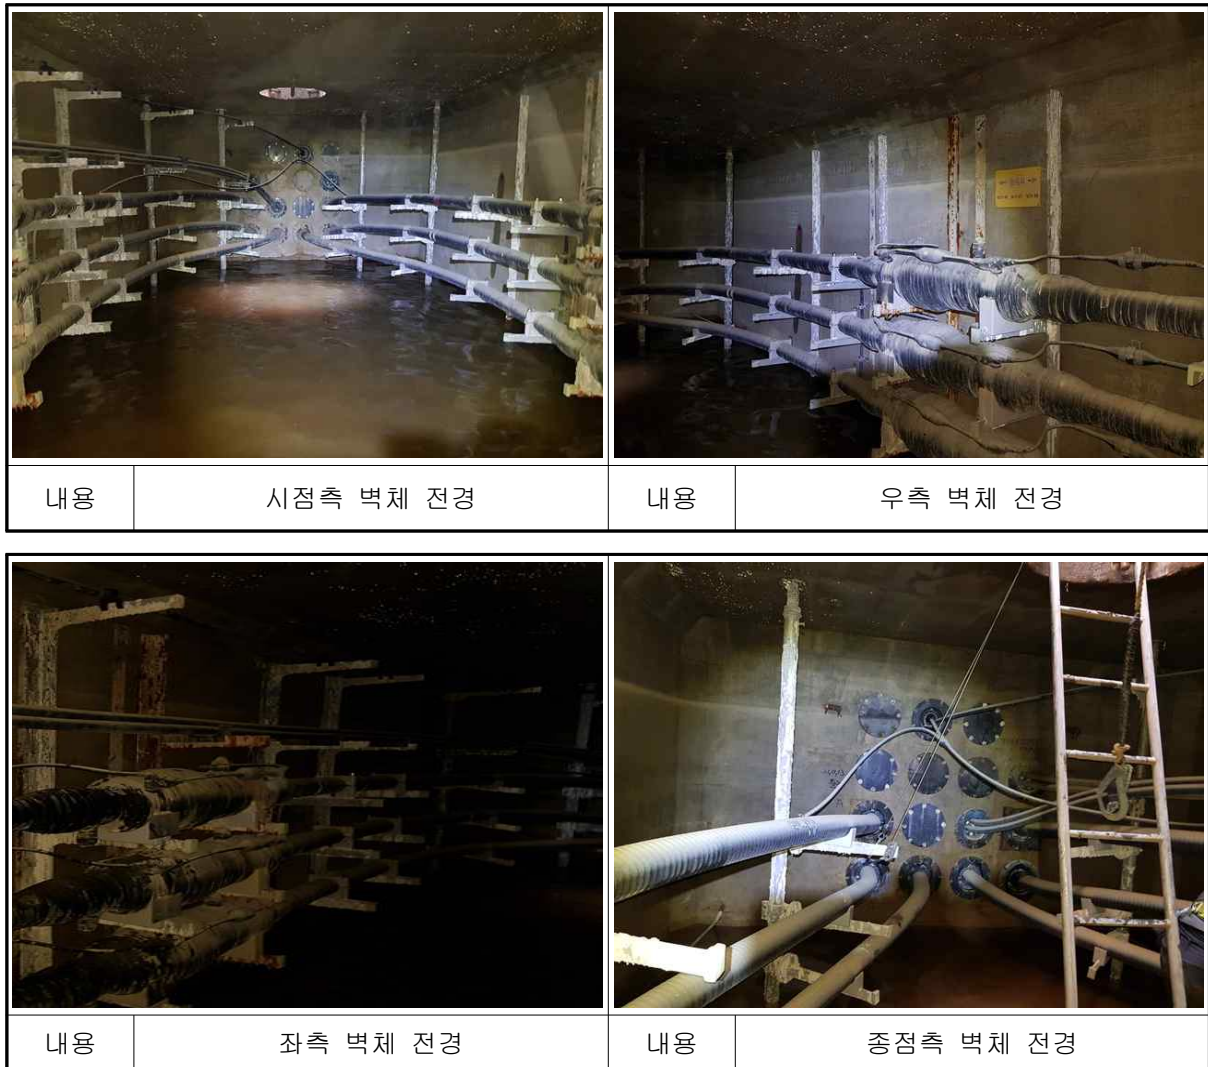
【사진 3.1】 문발~운정 #7 전경

금회 정밀안전점검을 통한 맨홀 내부 외관조사결과, 균열, 관로구누수 등이 조사되었다.

금회 조사 결과, 균열, 관로구누수, 포장파손이 조사되었으며, 균열(0.3mm미만)은 발생위치 및 형태 등 균열 특성을 고려할 때 시공초기 건조수축에 의해 무기질 방수층으로 반사되어 나타난 것으로 손상의 정도를 고려할 때 주의관찰을 실시 후 손상 진행 여부에 따른 보수 계획이 필요한 것으로 판단된다.

관로구누수는 시공 미흡 & 장기공용에 따른 상부 차량 하중에 의한 관로구손상 등에 의한 것으로 보이며, 이에 맞는 관로구보수가 필요해보인다

포장파손은 차도변의 주행차량의 반복적인 주행에 따른 손상으로 현재 차량 주행에는 지장이 없는 상태이므로 주의관찰이 필요한 것으로 판단된다.

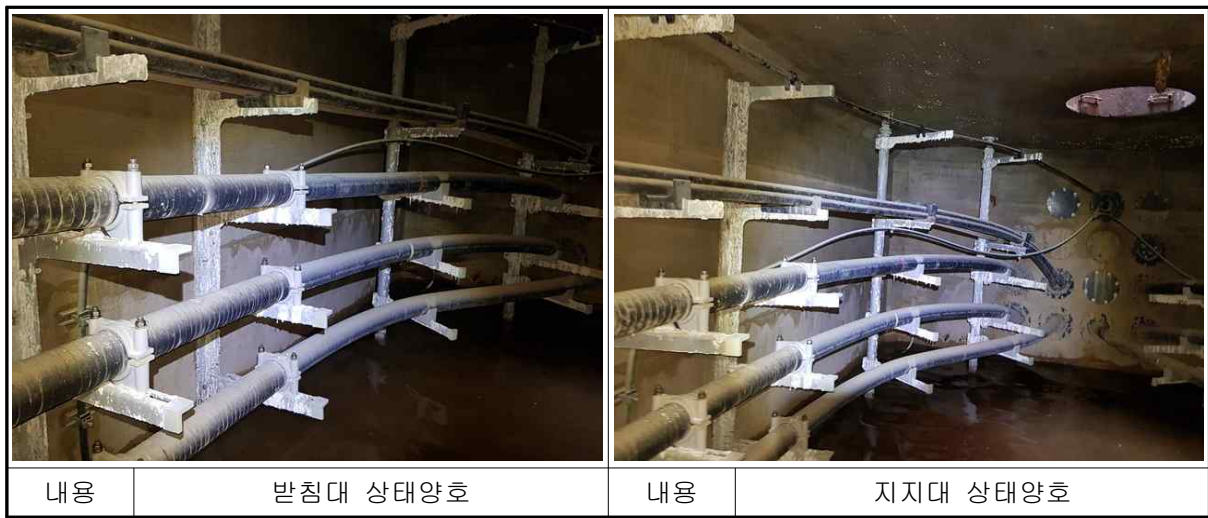
【사진 3.4】 부속 및 부대설비 현황

수용시설의 부속시설인 이음부, 지지대, 받침대는 파손 및 변형이 발생 되지 않은 상태이며, 볼트결속 및 용접상태도 특별한 손상이 발생 되지 않은 양호한 상태인 것으로 조사되었다.

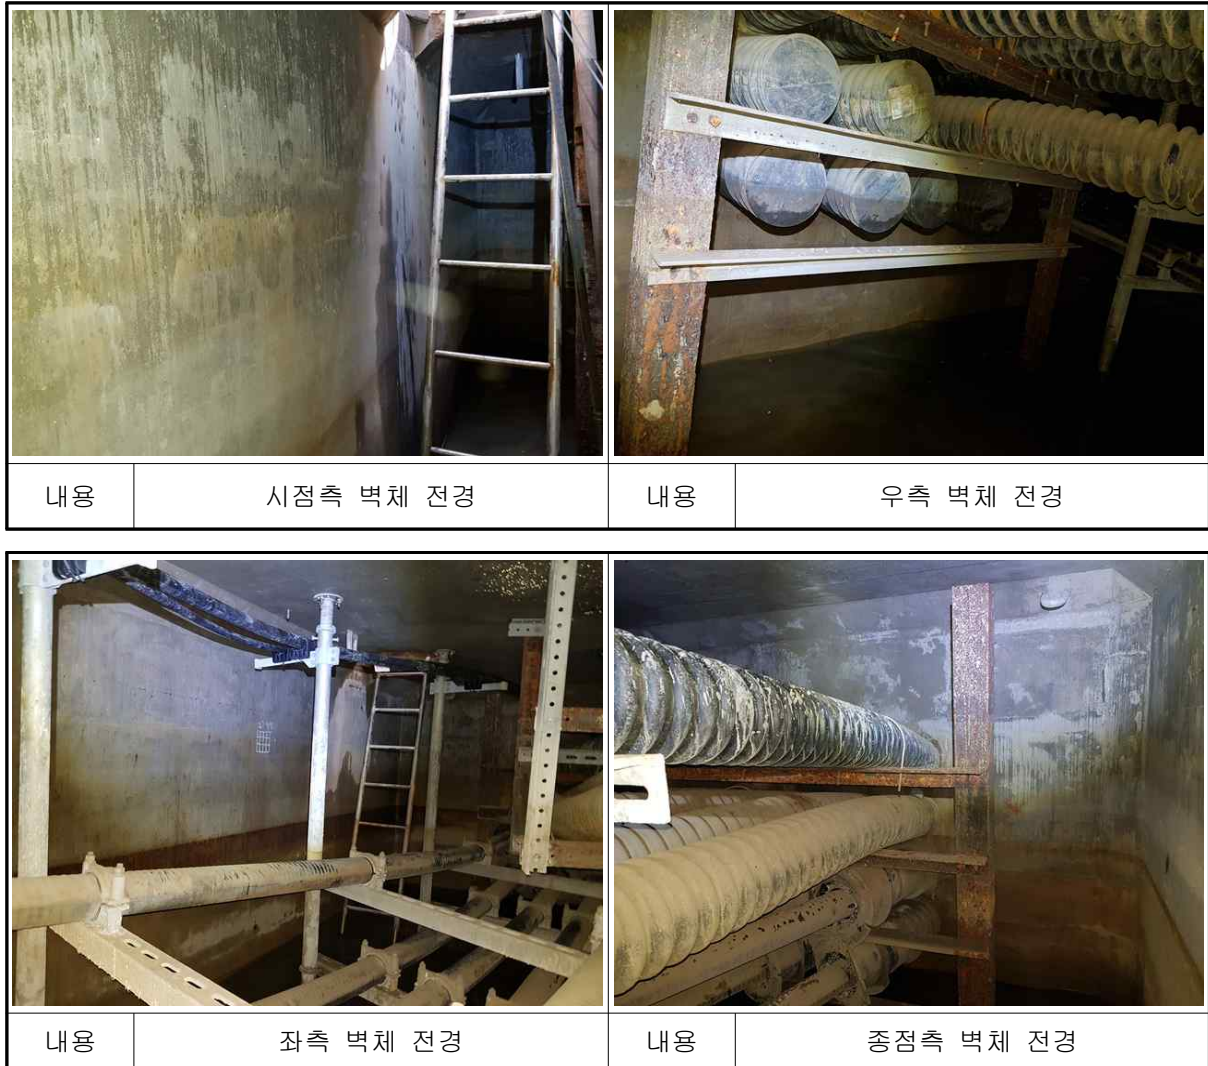
【사진 3.5】 문발~운정 #7-1 전경

금회 정밀안전점검을 통한 맨홀 내부 외관조사결과, 망상균열 및 백태가 보수되어 주요 손상이 없는 양호한 상태로 조사되었다.

금회 조사 결과, 내부 벽체의 망상균열 및 백태가 보수되어 주요손상이 없는 양호한 상태로 조사되었다.

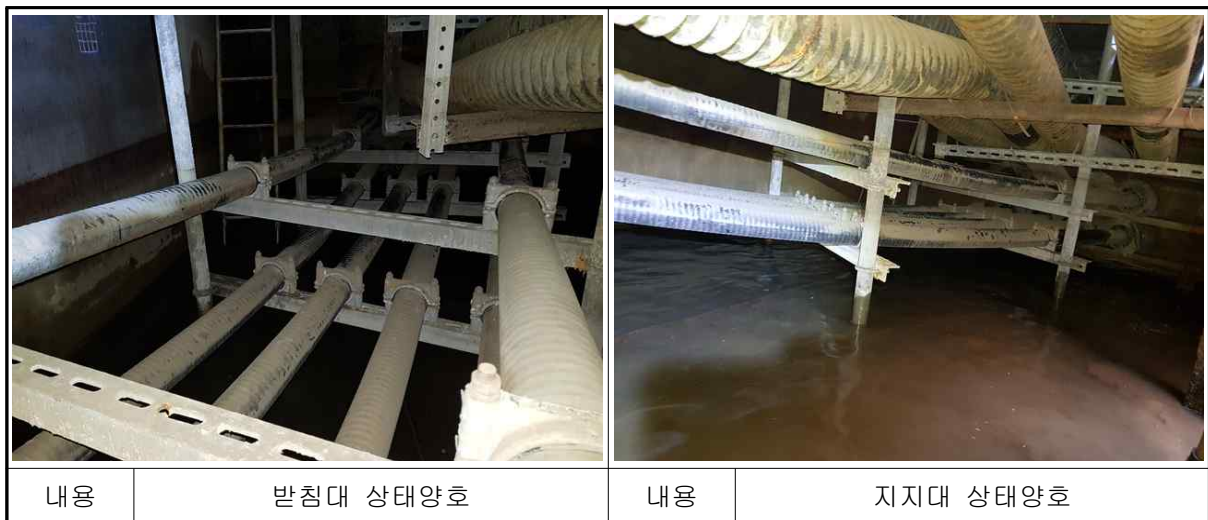
【사진 3.8】 부속 및 부대설비 현황

수용시설의 부속시설인 이음부, 지지대, 받침대는 파손 및 변형이 발생 되지 않은 상태이며, 볼트결속 및 용접상태도 특별한 손상이 발생 되지 않은 양호한 상태인 것으로 조사되었다.

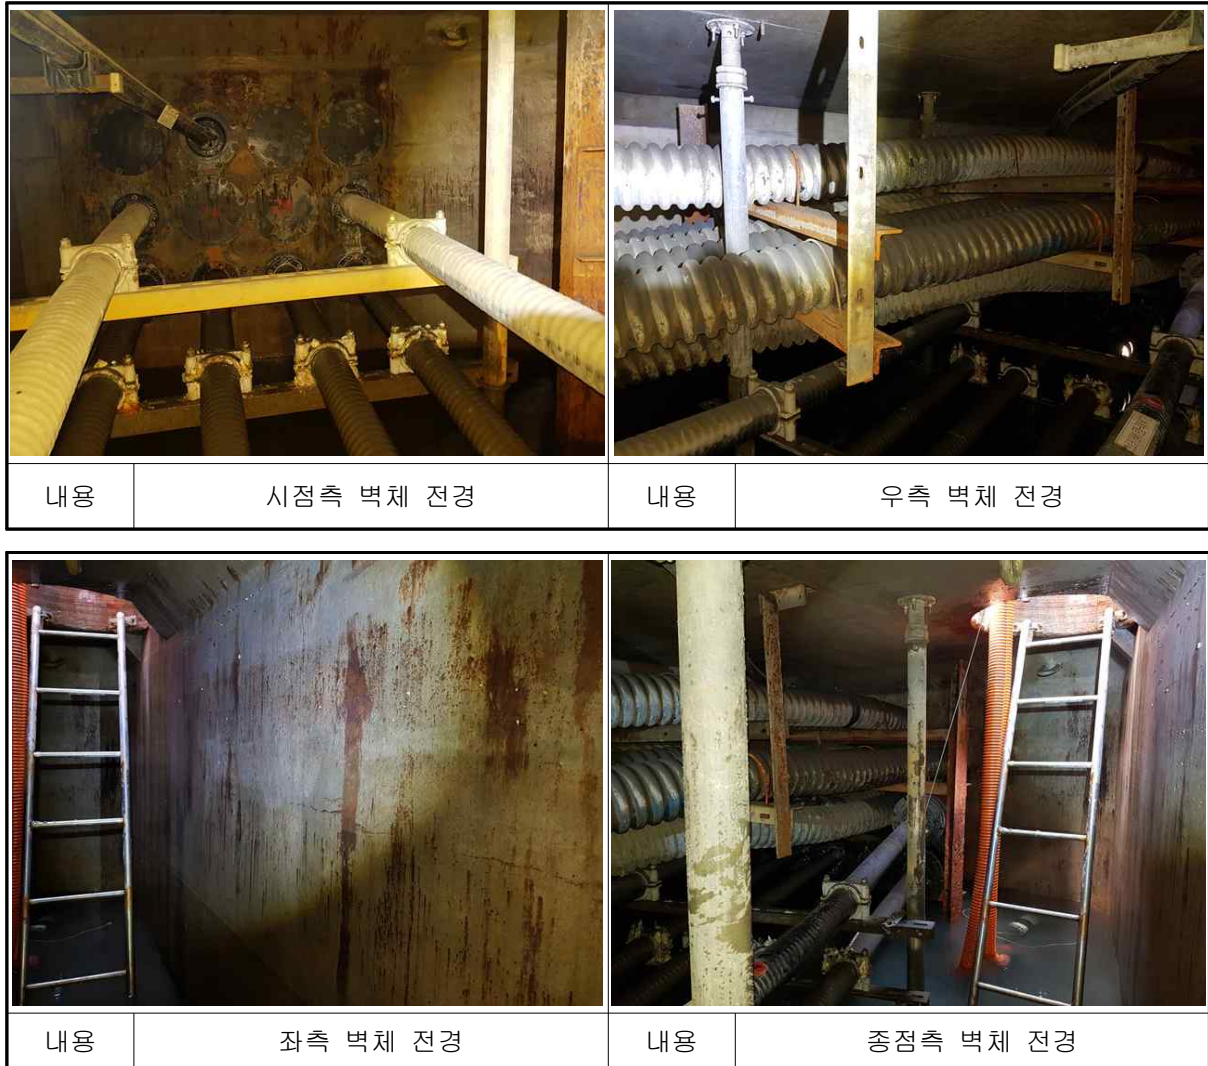
【사진 3.9】 운정~덕이 #0-1 전경

금회 정밀안전점검을 통한 맨홀 내부 외관조사결과, 주요 손상이 없는 양호한 상태로 조사되었다.

금회 조사 결과, 내,외부에서 주요 손상이 없는 양호한 상태로 조사되었다.

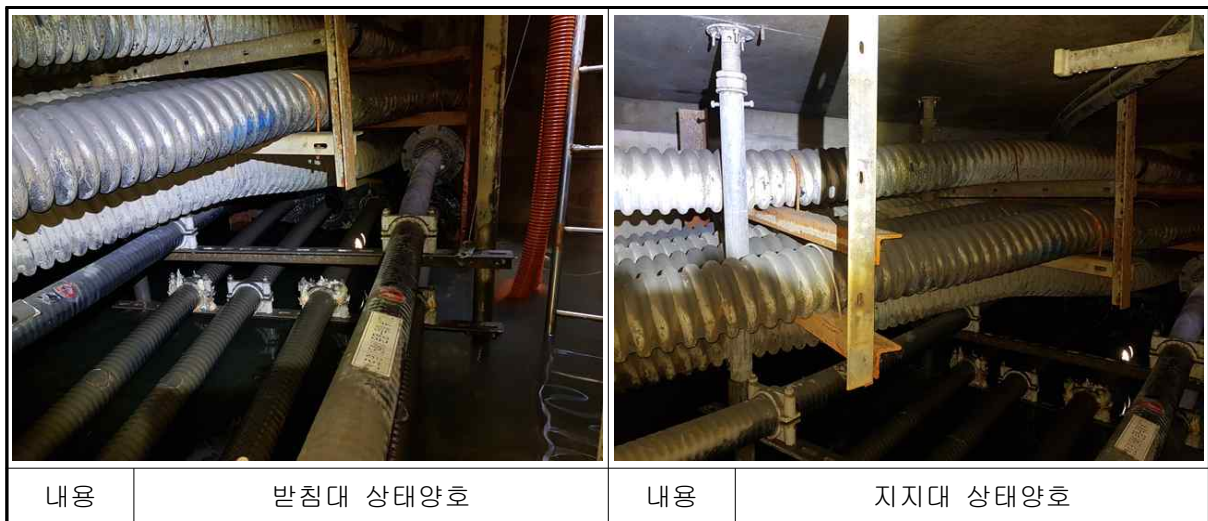
【사진 3.12】 부속 및 부대설비 현황

수용시설의 부속시설인 이음부, 지지대, 받침대는 파손 및 변형이 발생 되지 않은 상태이며, 볼트결속 및 용접상태도 특별한 손상이 발생 되지 않은 양호한 상태인 것으로 조사되었다.

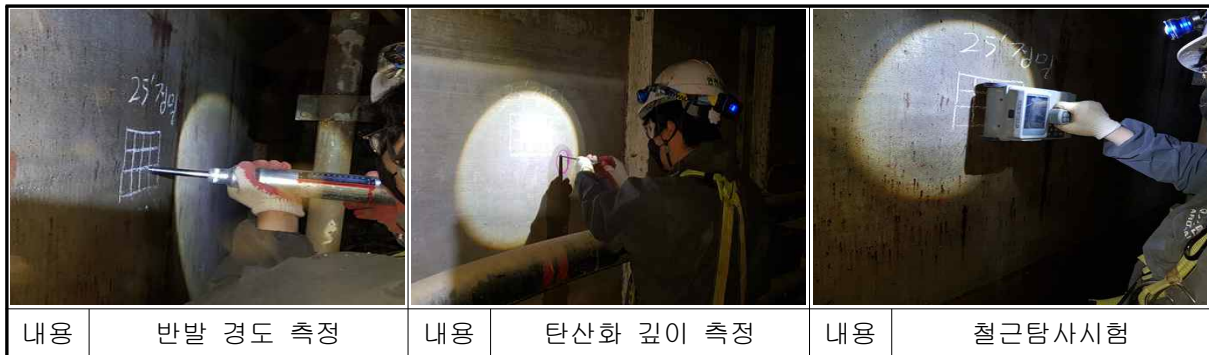
【사진 3.13】 문발덕이 재료시험 전경

탄산화깊이 측정결과 상태등급은 탄산화 잔여깊이 30mm 이상인 ‘a’ 등급으로 “탄산화에 의한 내부 철근 부식 가능성 없음”으로 평가되었다.

금회 탄산화 시험 결과를 토대로 23년도 정밀안전점검과 비교 검토한 결과 측정값에 다소 차이가 있으나, 이는 측정위치의 차이에 의한 편차로 전개소 탄산화 잔여깊이 30mm 이상인 ‘a’ 등급으로 측정되어 탄산화에 따른 철근부식 우려가 없는 양호한 상태인 것으로 분석 되었다.
