## 제 6 장 덕이호수

### 6.1 시설물 개요

본 맨홀은 경기도 고양시 일산서구 덕이동 ~ 대화동 일원에 위치한 시설물로 총 2개소(#1, #4)의 철근 콘크리트 구조물로 시공되어 있으며 본 시설물의 세부내용은 다음과 같다.

### 6.3.1 덕이~호수 #1

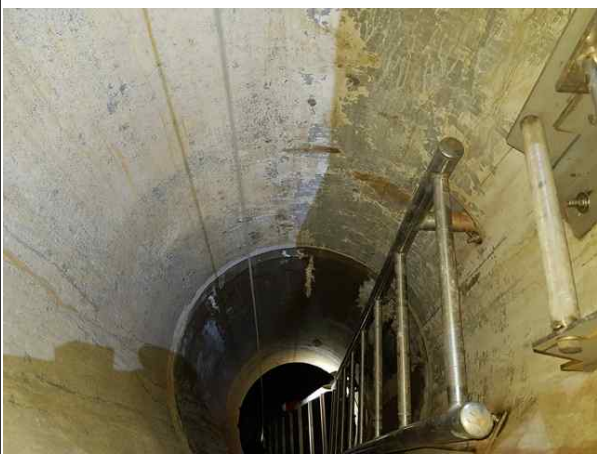
| 내용 | 맨홀 수직부 내부 벽체<br>백태 | 내용 | 안전사다리 상태양호 |

수직부의 백태 손상은 시공 초기 콘크리트 타설 후 양생 과정에서 발생한 수화열 및 거푸집 제거 후 발생한 건조 수축등에 의해 발생한 손상부에 맨홀 내부에 수분점착에 의하여 발생한 것으로 사료되며 표면보수를 통한 내구성 확보가 필요한 것으로 판단된다.

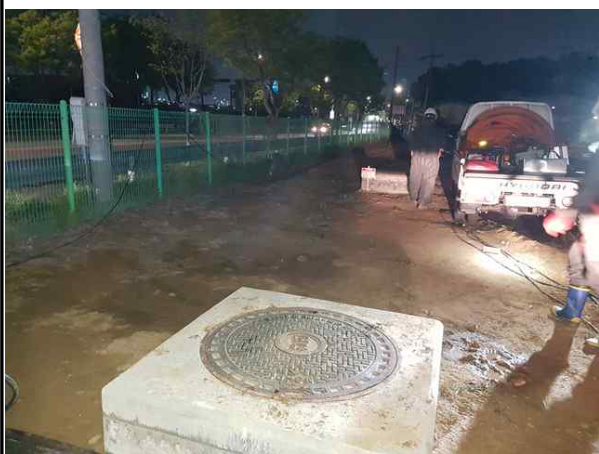
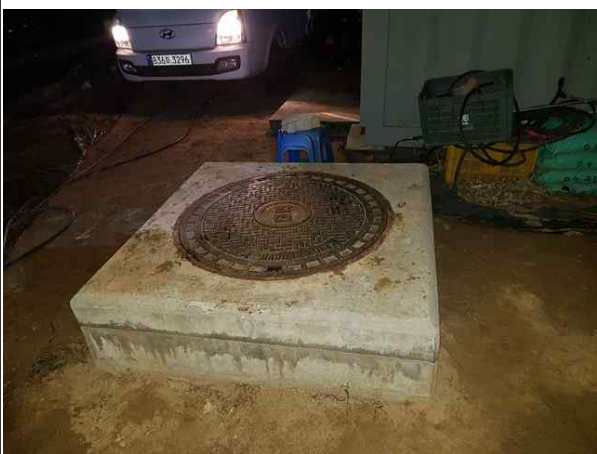
【사진 6.3】 맨홀 외부 주요 손상

| 내용 | 맨홀 외부 전경 | 내용 | 맨홀 상부 상태양호 |

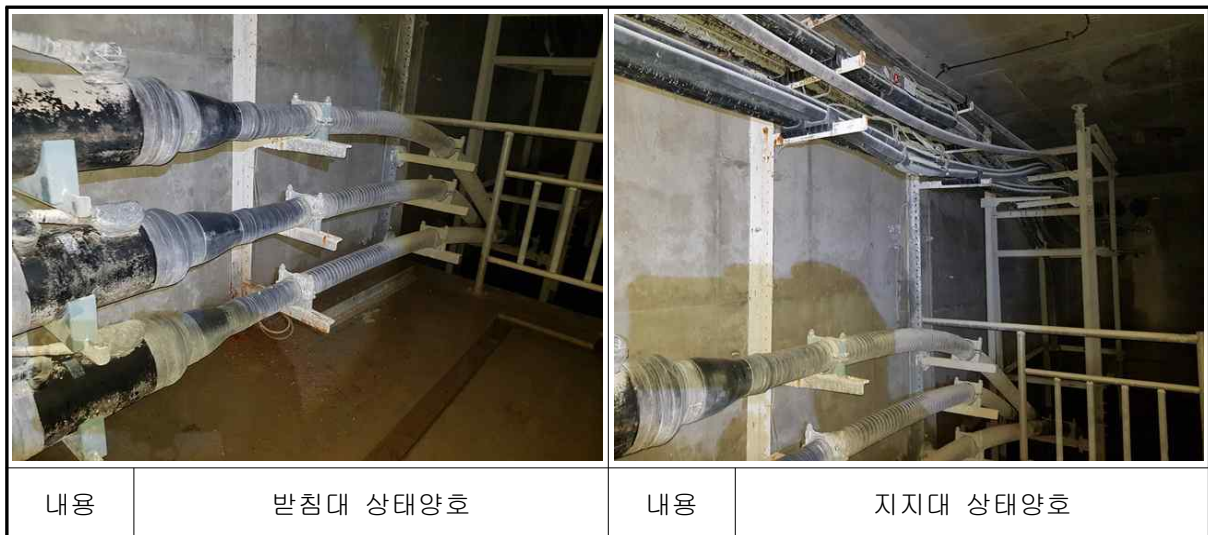
【사진 6.4】 부속 설비 현황

수용시설의 부속시설인 이음부, 지지대, 받침대는 파손 및 변형이 발생 되지 않은 상태이며, 볼트결속 및 용접상태도 특별한 손상이 발생 되지 않은 양호한 상태인 것으로 조사되었다.

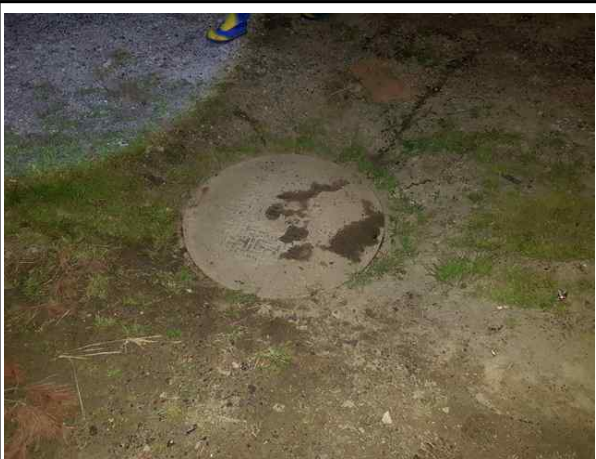
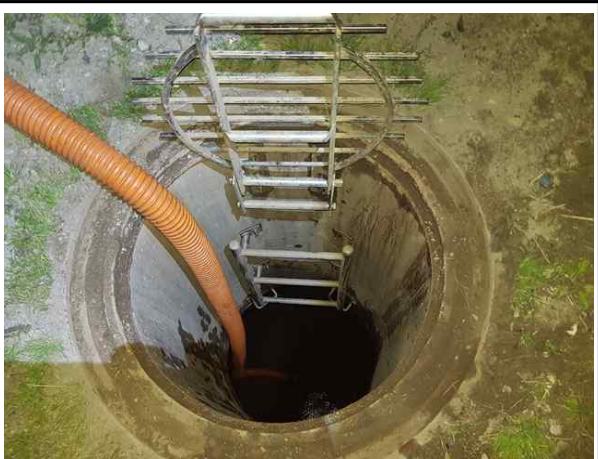
【사진 6.8】 맨홀 외부 주요 손상

금회 정밀안전점검을 통한 맨홀 외부 외관조사결과, 주요 손상이 없는 양호한 상태로 조사되었다.

| 내용 | 맨홀 외부 상태양호 | 내용 | 수직로 상태양호 |

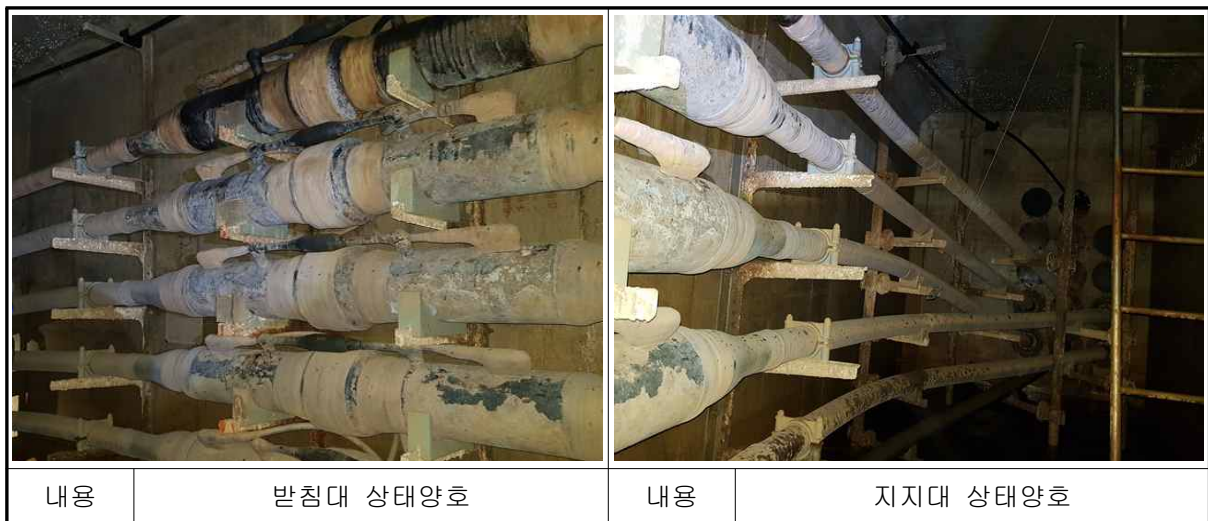
【사진 6.9】 부속 및 부대설비 현황

수용시설의 부속시설인 이음부, 지지대, 받침대는 파손 및 변형이 발생 되지 않은 상태이며, 볼트결속 및 용접상태도 특별한 손상이 발생 되지 않은 양호한 상태인 것으로 조사되었다.

-해당없음-

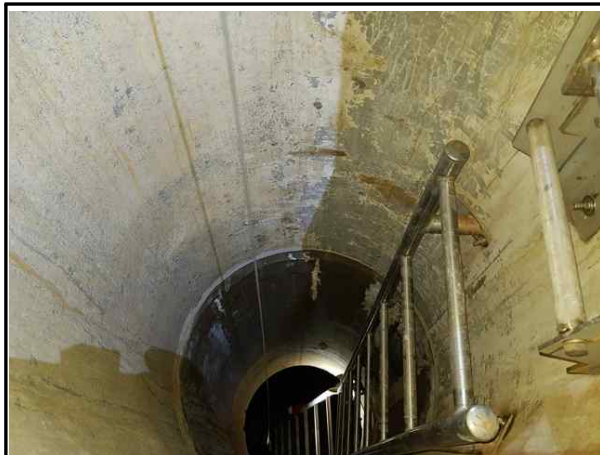
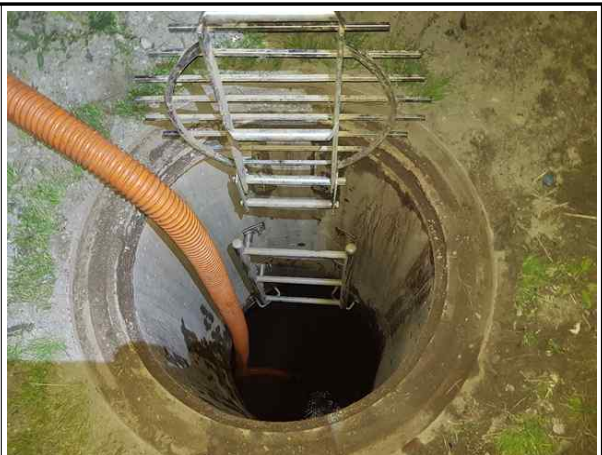
| 구분 | 추락방지시설 | | 도로포장 | | 도로부<br>신축이음부 | | 환기구 등의<br>덮개 | | 비고 |
|---|---|---|---|---|---|---|---|---|---|
| | 1) 추락방지시설은 주요손상이 없는 양호한 상태로 조사되었다. | | | | | | | | |

| 내용 | 추락방지시설 | 내용 | 추락방지시설 |
| | 상태양호 | | 상태양호 |
