## 제 7 장 신파주송포

### 7.1 시설물 개요

본 맨홀은 경기도 고양시 일산서구 대화동에서 시작하여 경기도 파주시 와동동 일원에 위치한 시설물로 총 17개소( #1 ~ 13, #15 ~ 18)의 철근 콘크리트 구조물로 시공되어 있으며 본 시설물의 세부내용은 다음과 같다.

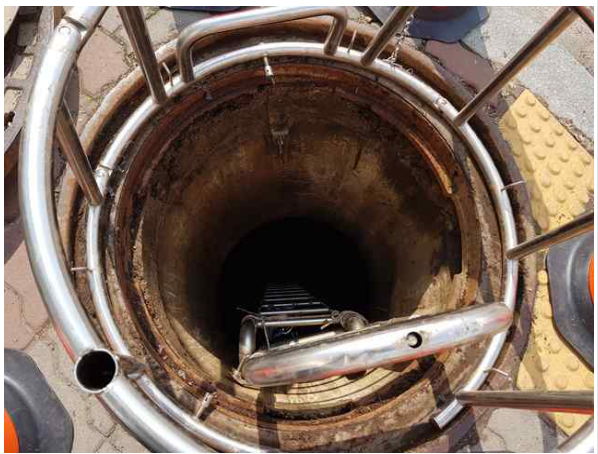
【사진 7.3】 맨홀 외부 주요 손상

| 내용 | 높낮이 조절부 | 내용 | 수직로 상태양호 |

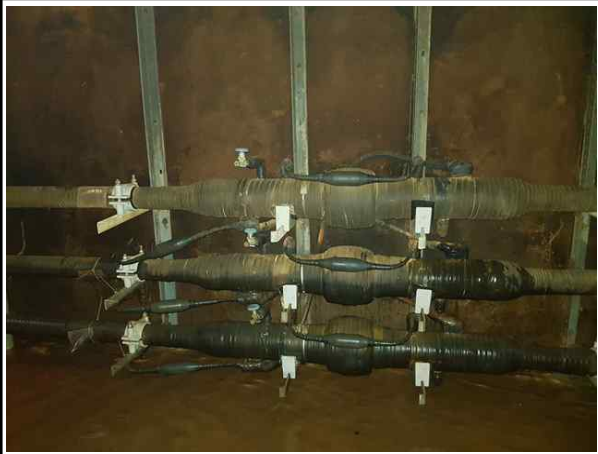
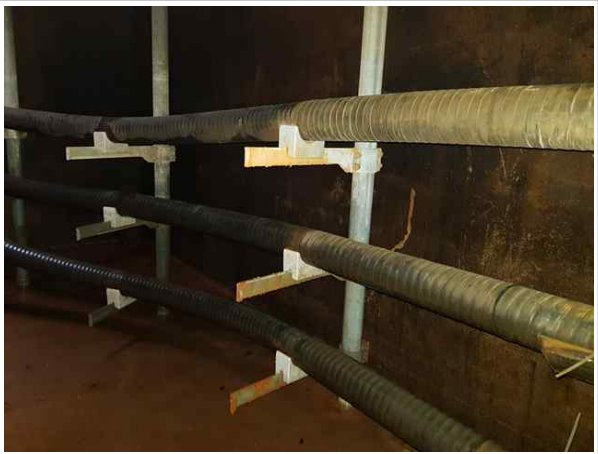
【사진 7.4】 부속 및 부대설비 현황

수용시설의 부속시설인 이음부, 지지대, 받침대는 파손 및 변형이 발생 되지 않은 상태이며, 볼트결속 및 용접상태도 특별한 손상이 발생 되지 않은 양호한 상태인 것으로 조사되었다.

| 내용 | 받침대 상태양호 | 내용 | 지지대 상태양호 |

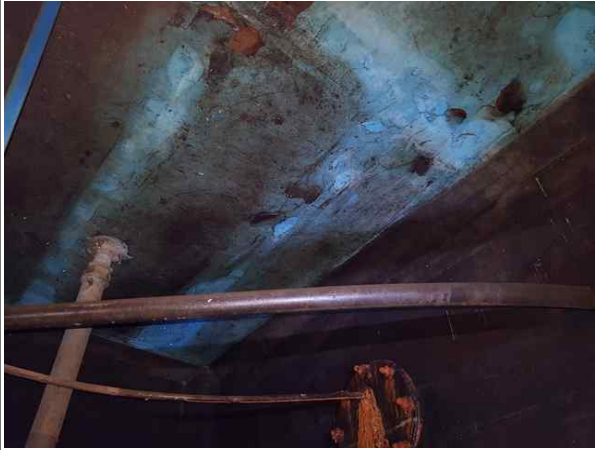
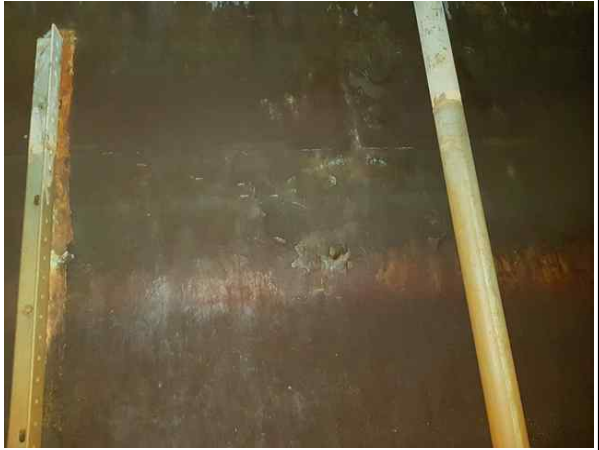
【사진 7.6】 맨홀 내부 주요 손상

| 내용 | 슬래브 | 내용 | 벽체 |
| | 도장박리 | | 도장박리 |

도장박리는 재질열화 및 장기공용에 의해 발생한 것으로 판단되며 손상정도가 경미하여 기능에 지장이 없으므로 지속적인 관찰이 필요한 것으로 판단된다.

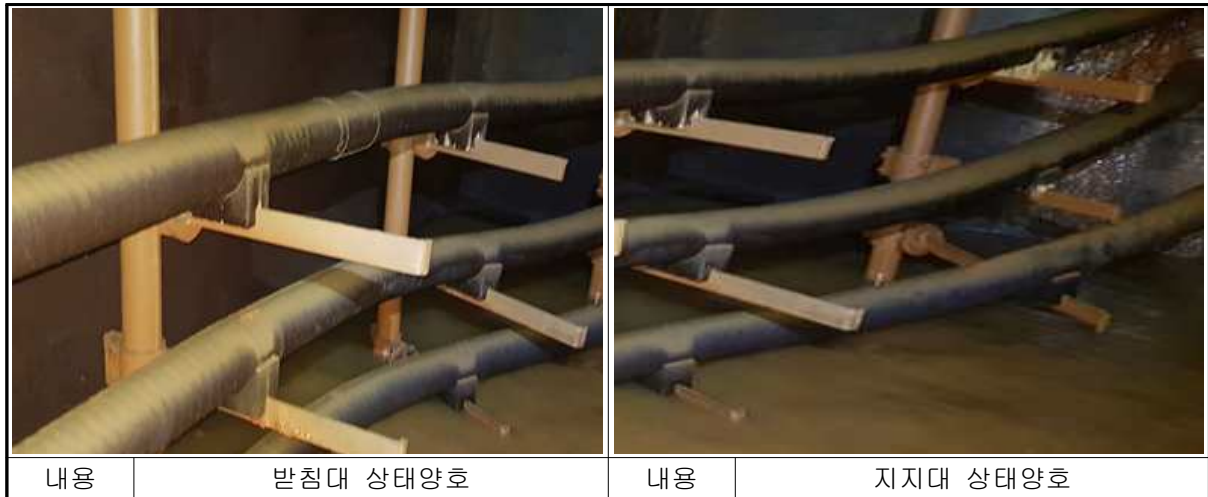
【사진 7.8】 부속 및 부대설비 현황

수용시설의 부속시설인 이음부, 지지대, 받침대는 파손 및 변형이 발생되지 않은 상태이며, 볼트결속 및 용접상태도 특별한 손상이 발생되지 않은 양호한 상태인 것으로 조사되었다.

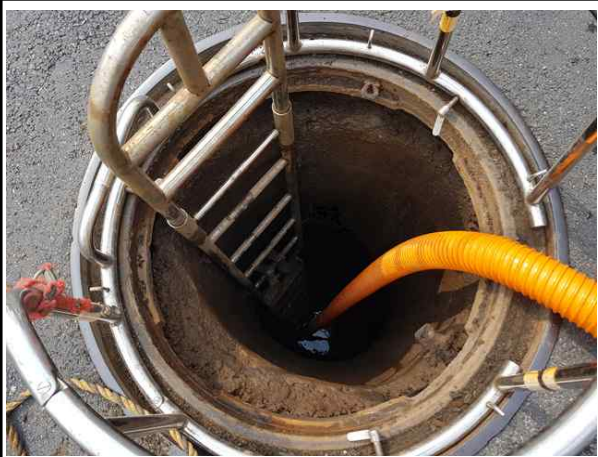
【사진 7.11】 맨홀 외부 주요 손상

금회 정밀안전점검을 통한 맨홀 외부 외관조사결과, 아스콘 망상균열이 보수되어 주요손상이 없는 양호한 상태로 조사되었다.

| 내용 | 안전 사다리 상태양호 | 내용 | 포장부<br>아스콘망상균열 보수 |

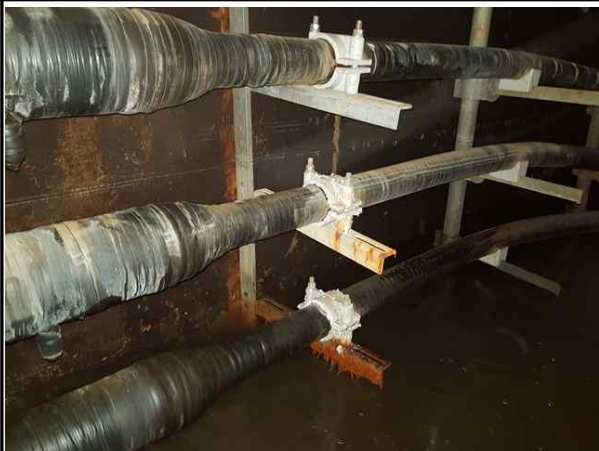
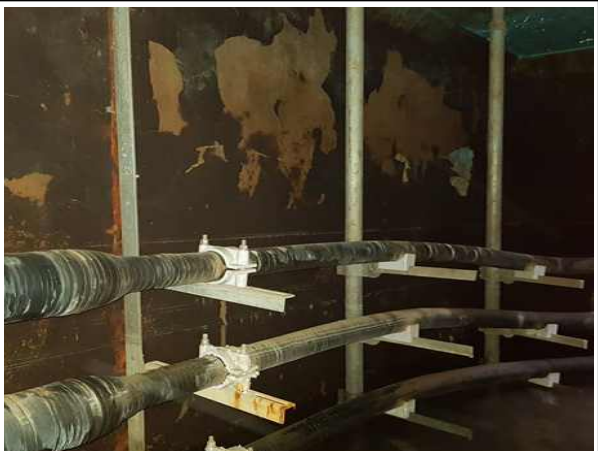
【사진 7.12】 부속 및 부대설비 현황

수용시설의 부속시설인 이음부, 지지대, 받침대는 파손 및 변형이 발생되지 않은 상태이며, 볼트결속 및 용접상태도 특별한 손상이 발생되지 않은 양호한 상태인 것으로 조사되었다.

| 내용 | 받침대 상태양호 | 내용 | 지지대 상태양호 |

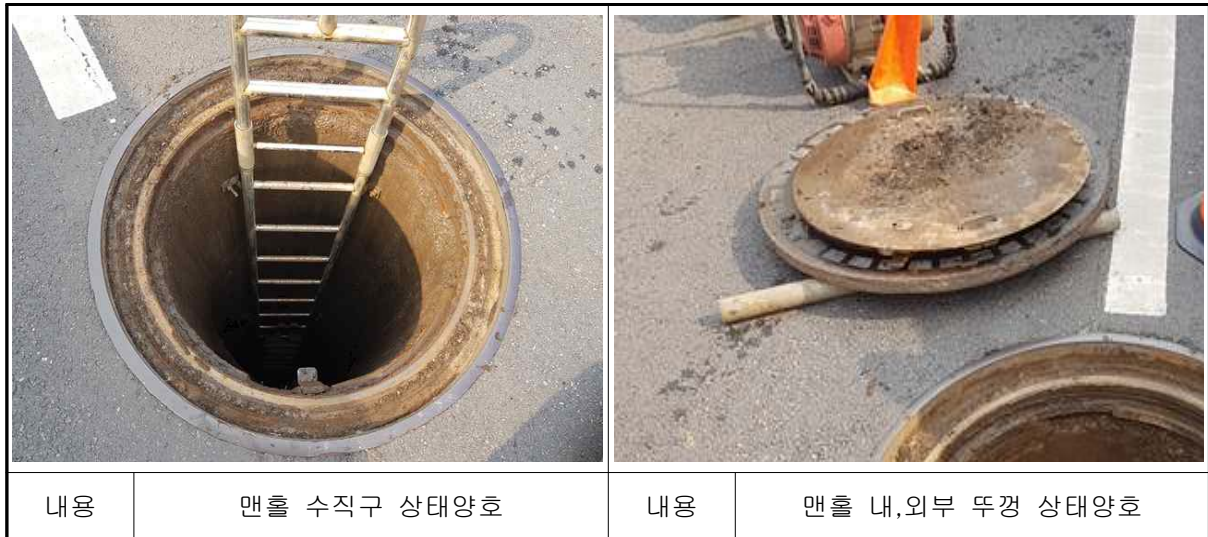
【사진 7.15】 맨홀 외부 주요 손상

금회 정밀안전점검을 통한 맨홀 외부 외관조사결과, 주요 손상이 없는 양호한 상태로 조사되었다.

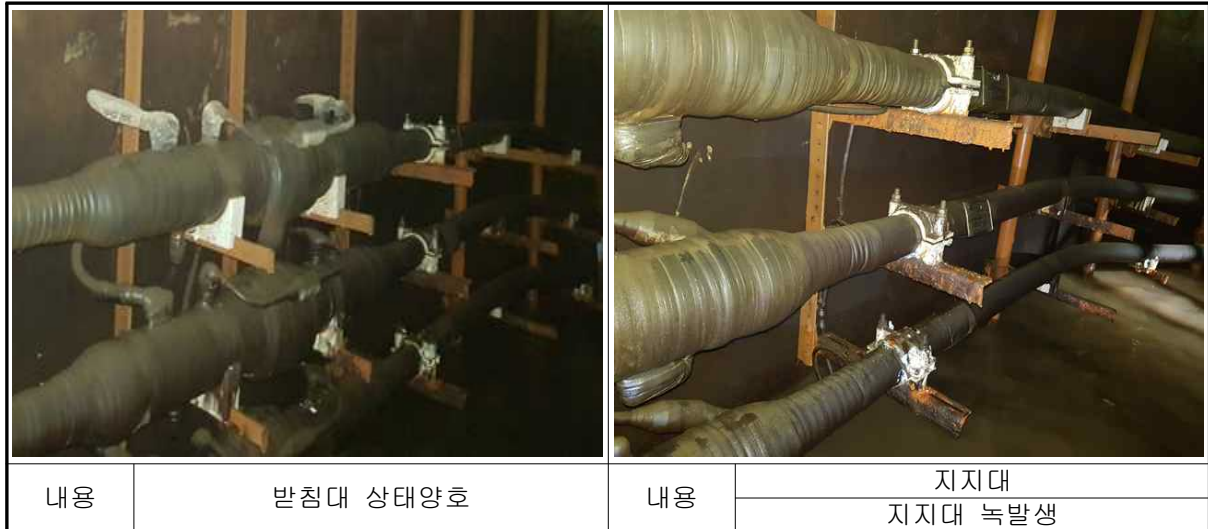
【사진 7.16】 부속 및 부대설비 현황

수용시설의 부속시설인 이음부, 지지대, 받침대 중 지지대에 녹발생이 확인되었으며, 주의관찰을 실시한 후 차후 손상이 더욱 진행될 경우 지지대를 교체 하는 방안이 필요해 보인다. 볼트결속 및 용접상태는 특별한 손상이 발생 되지 않은 양호한 상태인 것으로 조사되었다.

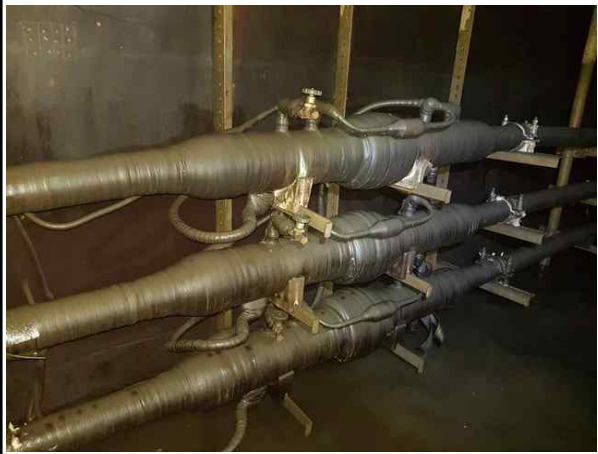
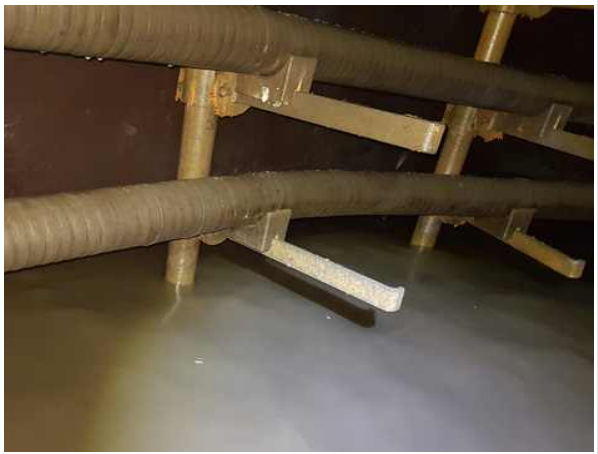
【사진 7.20】 부속 및 부대설비 현황

수용시설의 부속시설인 이음부, 지지대, 받침대는 파손 및 변형이 발생 되지 않은 상태이며, 볼트결속 및 용접상태도 특별한 손상이 발생 되지 않은 양호한 상태인 것으로 조사되었다.

| 내용 | 받침대 상태양호 | 내용 | 지지대 상태양호 |

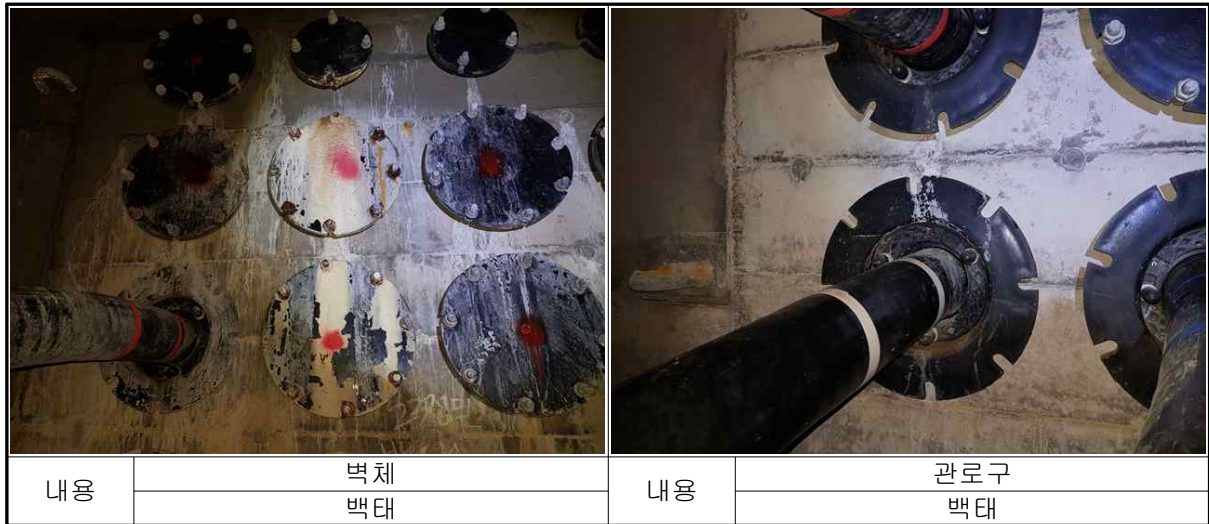
| 구분 | 부재 | 손상 | 단위 | 개소 | 물량 | 비고 |
|---|---|---|---|---|---|---|
| 내부 | 벽체 | 백태 | m <sup>2</sup> | 1 | 5.00 | |
| | 관로구 | 백태 | m <sup>2</sup> | 6 | 0.24 | |

| 내용 | 벽체 | 내용 | 관로구 |
| | 백태 | | 백태 |

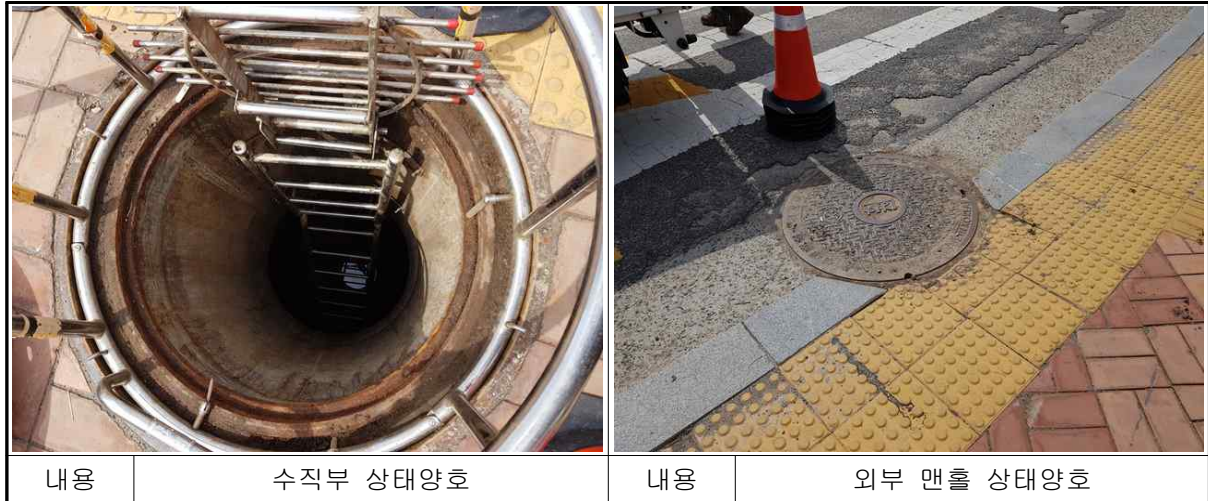
【사진 7.31】 맨홀 외부 주요 손상

| 구분 | 부재 | 손상 | 단위 | 개소 | 물량 | 비고 |
|---|---|---|---|---|---|---|
| | | 상태양호 | | | | |

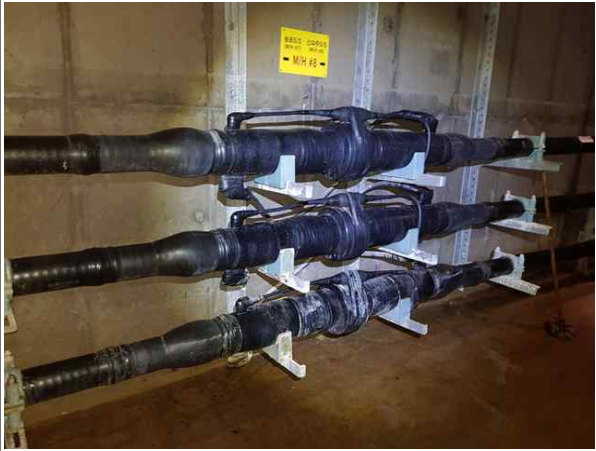
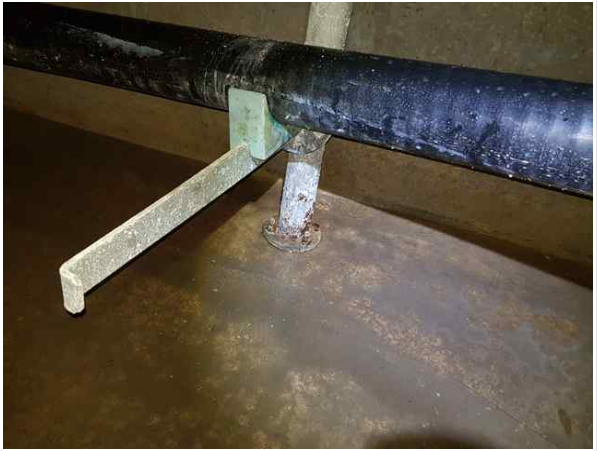
【사진 7.32】 부속 및 부대설비 현황

| 내용 | 받침대 상태양호 | 내용 | 지지대 상태양호 |

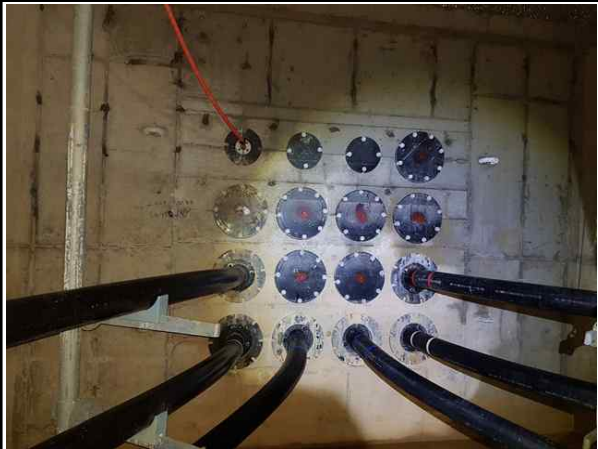
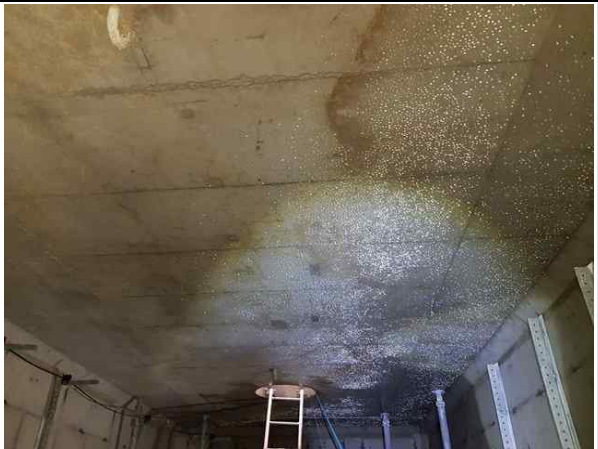
【사진 7.34】 맨홀 내부 주요 손상

| 내용 | 관로구 상태양호 | 내용 | 상부슬래브 상태양호 |

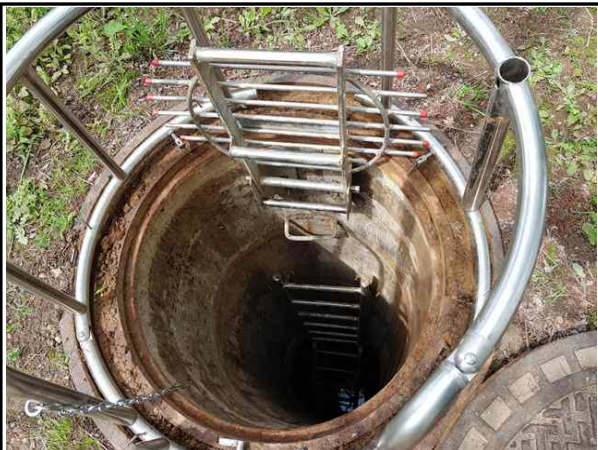
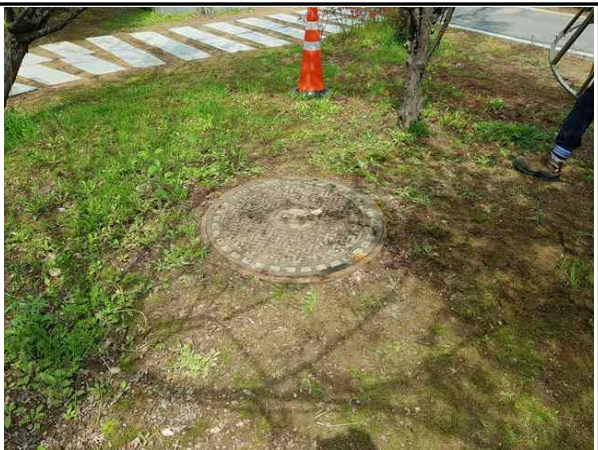
【사진 7.35】 맨홀 외부 주요 손상

| 내용 | 수직로 상태양호 | 내용 | 외부 뚜껑 상태양호 |

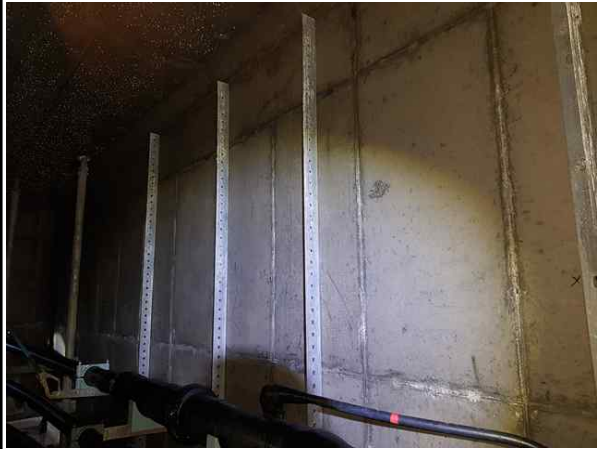
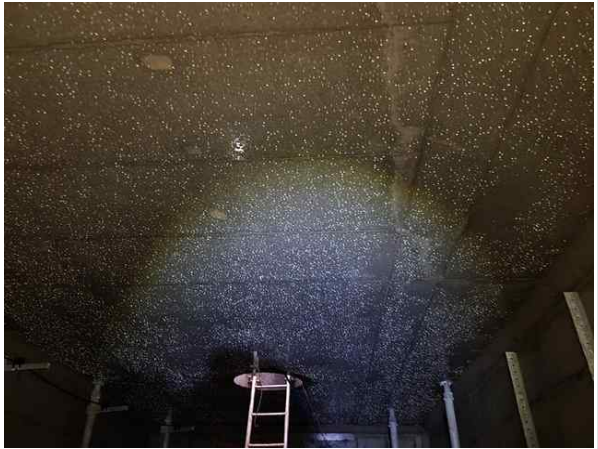
【사진 7.38】 맨홀 내부 주요 손상

금회 정밀안전점검을 통한 맨홀 내부 외관조사결과, 주요 손상이 없는 양호한 상태로 조사되었다.

| 내용 | 벽체<br>상태양호 | 내용 | 상부슬래브<br>상태양호 |

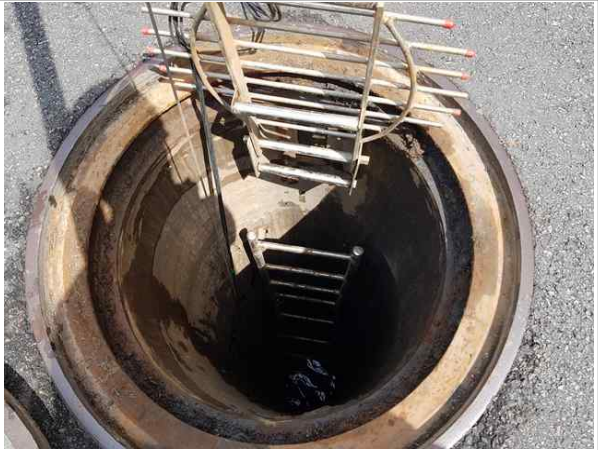
| 내용 | 안전 사다리<br>볼트망실 | 내용 | 맨홀 외부 상태양호 |

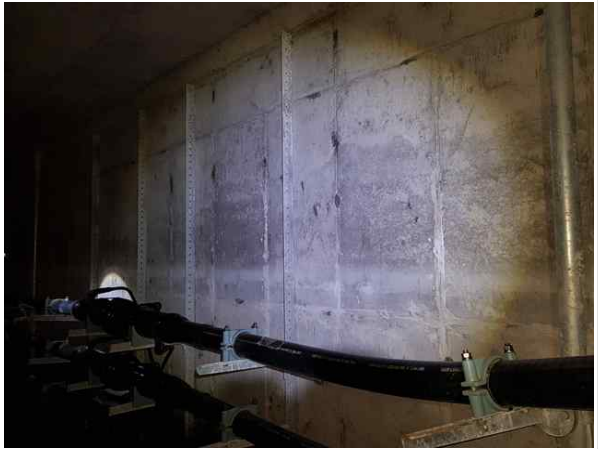
금회 정밀안전점검을 통한 맨홀 내부 외관조사결과, 상부슬래브 균열이 조사되었다.

| 구분 | 부재 | 손상 | 단위 | 개소 | 물량 | 비고 |
|---|---|---|---|---|---|---|
| 내부 | 상부 슬래브 | 균열 | m | 1 | 2.30 | |

| 내용 | 상부 슬래브<br>균열(0.3mm미만) | 내용 | 벽체부<br>상태양호 |

균열(0.3mm미만)은 발생위치 및 형태 등 균열 특성을 고려할 때 시공초기 건조수축에 의해 되어 무기질 방수층으로 반사되어 나타난 것으로 손상의 정도를 고려할 때 주의관찰을 실시 후 손상 진행 여부에 따른 보수 계획이 필요한 것으로 판단된다.

| 위치 | 손상 | 단위 | 전회물량 | 금회물량 | 증감 | | 검토의견 | 비고 |
|---|---|---|---|---|---|---|---|---|
| 내부 | 균열(0.3mm미만) | m | 3.0 | 3.0 | | - | 주의관찰 | |

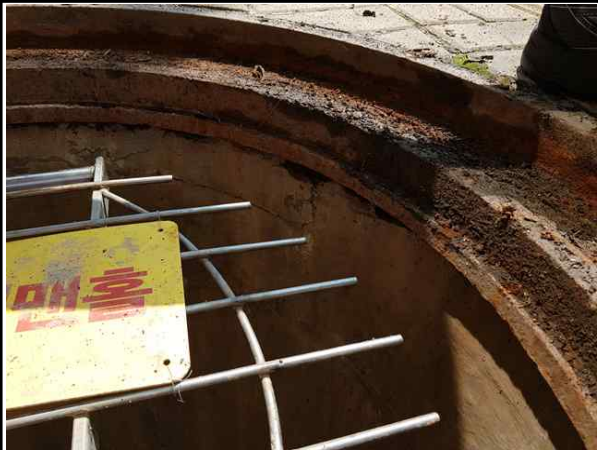
| 구분 | 부재 | 손상 | 단위 | 개소 | 물량 | 비고 |
|---|---|---|---|---|---|---|
| 외부 | 수직부 | 박리 | m <sup>2</sup> | 1 | 0.21 | |

| 내용 | 맨홀 수직부 | 내용 | 맨홀 수직부 |
| | 박리 | | 백태 |

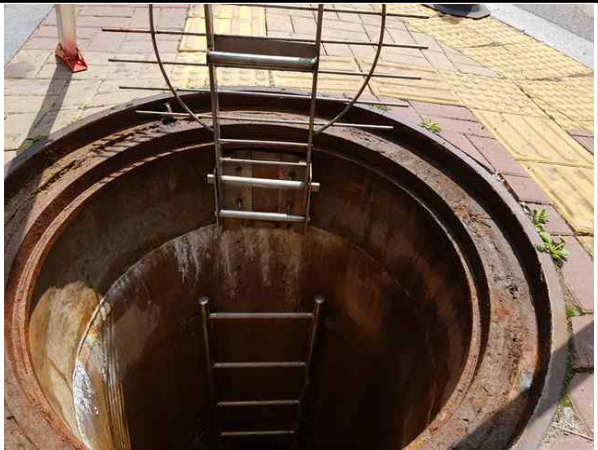
| 구분 | 부재 | 손상 | 단위 | 개소 | 물량 | 비고 |
|---|---|---|---|---|---|---|
| | | 백태 | m <sup>2</sup> | 2 | 0.24 | |

백태 손상은 시공 초기 콘크리트 타설 후 양생 과정에서 발생한 수화열 및 거푸집 제거 후 발생한 건조 수축등에 의해 발생한 손상부에 맨홀 내부에 수분접촉에 의하여 발생한 것으로 사료되며 표면보수를 통한 내구성 확보가 필요한 것으로 판단된다.

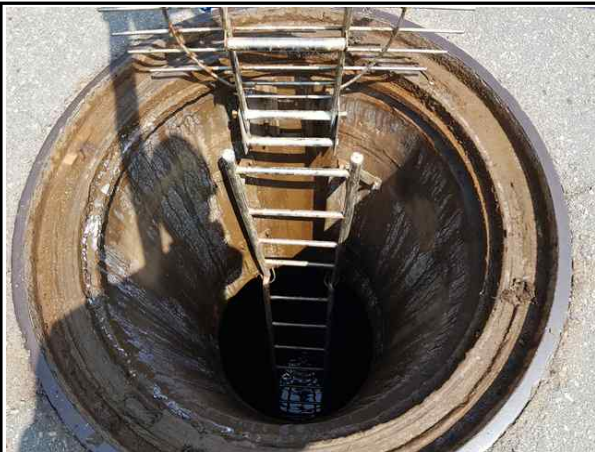
| 내용 | 안전 사다리 상태양호 | 내용 | 포장부<br>아스콘균열 |

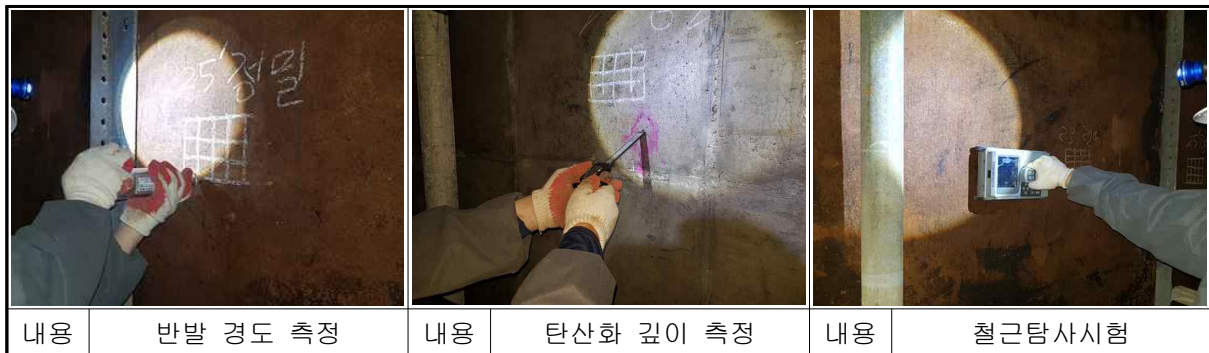
【사진 7.69】 신파주송포 재료시험 전경

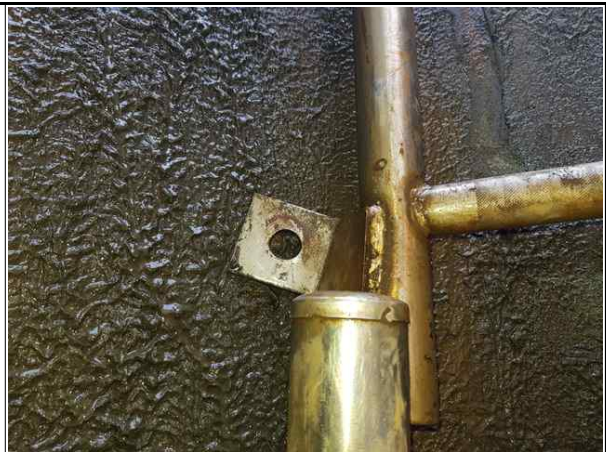
| 구분 | 추락방지시설 | | 도로포장 | | 도로부<br>신축이음부 | | 환기구 등의<br>덮개 | | 비고 |
|---|---|---|---|---|---|---|---|---|---|
| | 1) 추락방지시설은 사다리 하부 고정불량, 안전사다리 앵커볼트 노출, 앵커볼트 파손 등이 조사되었다.<br>2) 도로포장은 아스콘균열, 아스콘망상균열이 조사되었다. | | | | | | | | |

내용 추락방지시설  
안전사다리 볼트탈락

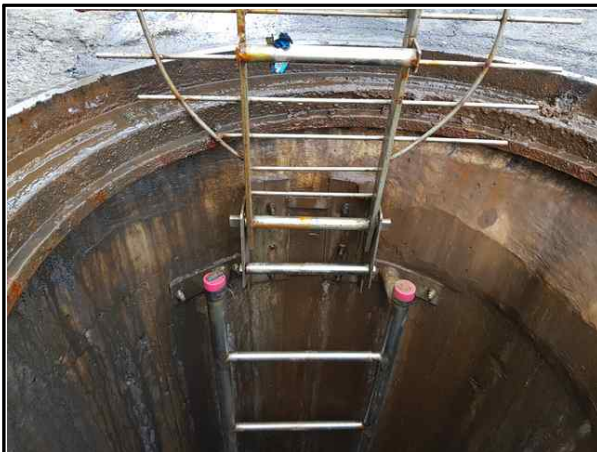
내용 추락방지시설  
앵커볼트 파손

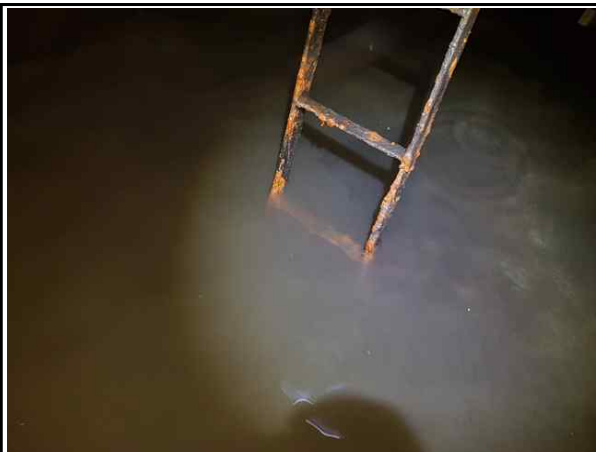
| 내용 | 신파주~송포 #5 |

| | 사다리 하부 고정볼량 |
