## 제 8 장 지도능곡

### 8.1 시설물 개요

본 맨홀은 경기도 고양시 화정동 ~ 행신동 일원에 위치한 시설물로 총 3개소( #12 ~ 14)의 철근 콘크리트 구조물로 시공되어 있으며 본 시설물의 세부내용은 다음과 같다.

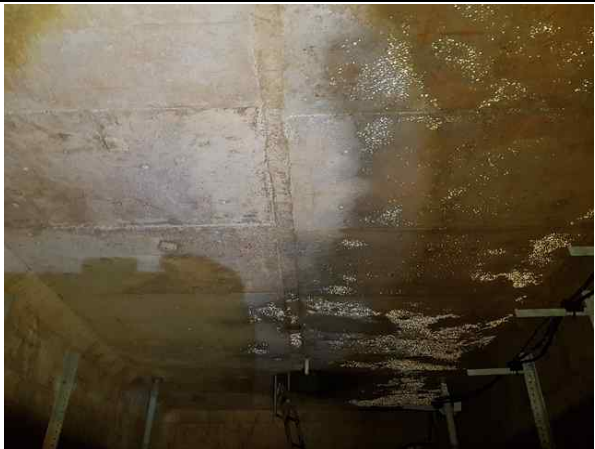
【사진 8.2】 맨홀 내부 주요 손상

금회 정밀안전점검을 통한 맨홀 내부 외관조사결과, 관로구누수가 조사되었다.

| 내용 | 관로구<br>관로구누수 | 내용 | 상부슬래브 상태양호 |

금회 조사 결과, 관로구누수가 조사되었다.

관로구누수는 시공 미흡 & 장기공용에 따른 상부 차량 하중에 의한 관로구손상 등에 의한 것으로 보이며, 이에 맞는 관로구보수가 필요해보인다

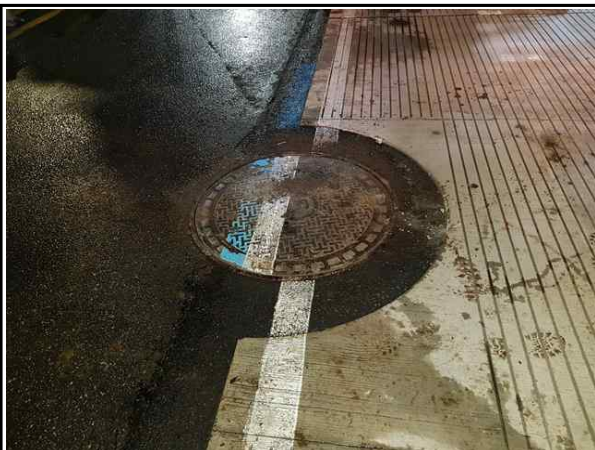
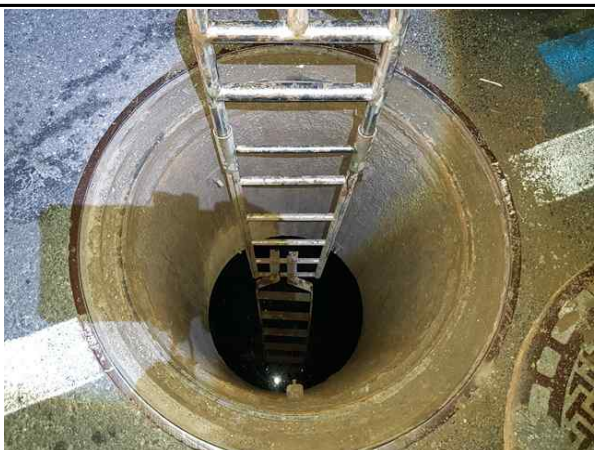
【사진 8.3】 맨홀 외부 주요 손상

금회 정밀안전점검을 통한 맨홀 외부 외관조사결과, 주요 손상이 없는 양호한 상태로 조사되었다.

| 내용 | 맨홀 외부 상태양호 | 내용 | 안전사다리 상태양호 |

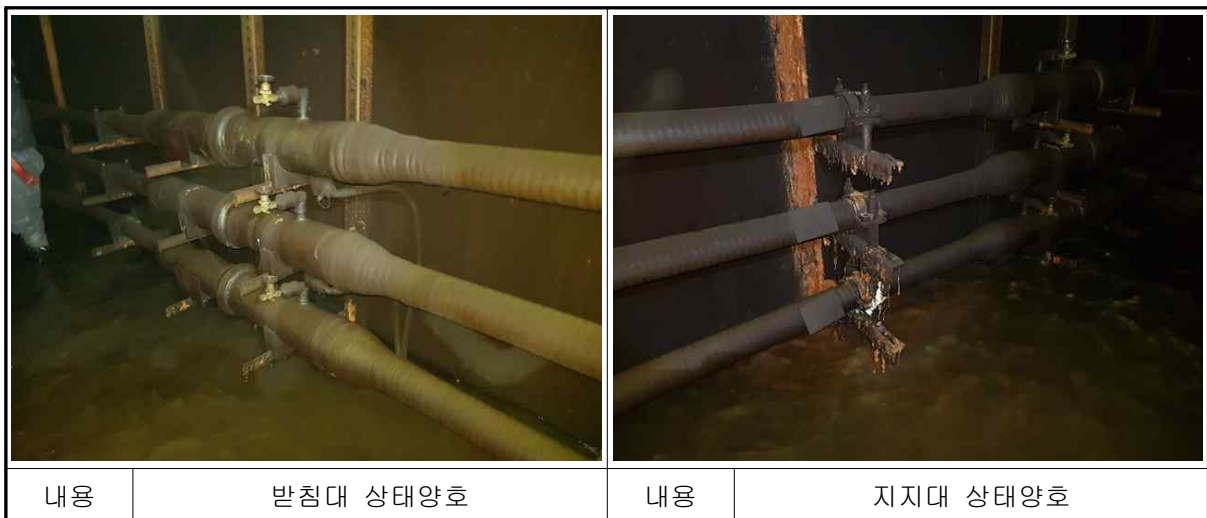
【사진 8.4】 부속 및 부대설비 현황

수용시설의 부속시설인 이음부, 지지대, 받침대는 파손 및 변형이 발생 되지 않은 상태이며, 볼트결속 및 용접상태도 특별한 손상이 발생 되지 않은 양호한 상태인 것으로 조사되었다.

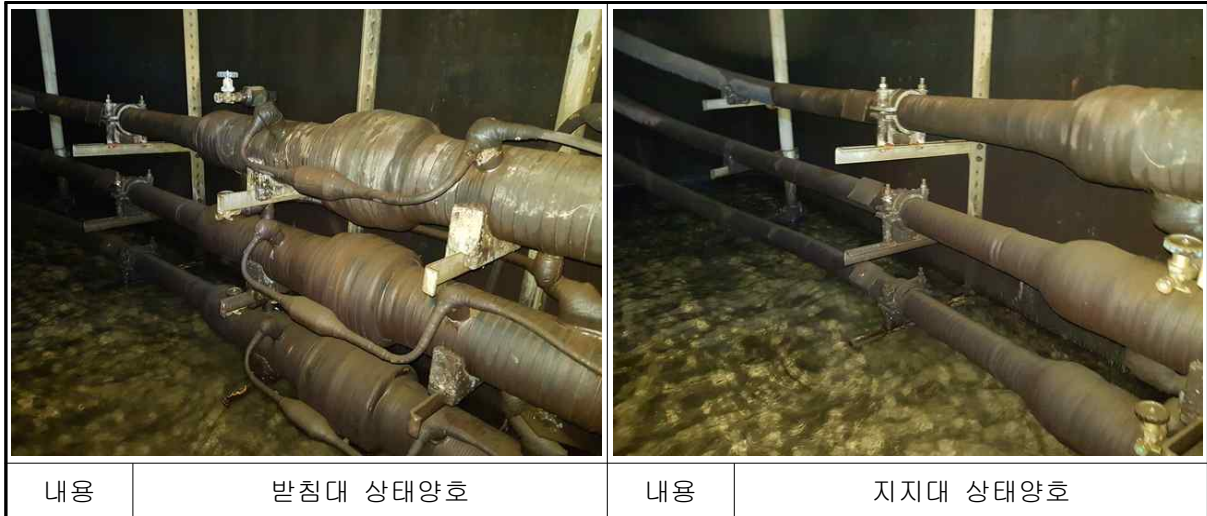
【사진 8.8】 부속 및 부대설비 현황

수용시설의 부속시설인 이음부, 지지대, 받침대는 관로구누수에서 유입되는 지하수로 인하여 일부 부식이 진행된 상태임으로 관로구누수에 대하여 보수가 필요해 보이며, 볼트결속 및 용접상태도 특별한 손상이 발생 되지 않은 양호한 상태인 것으로 조사되었다.

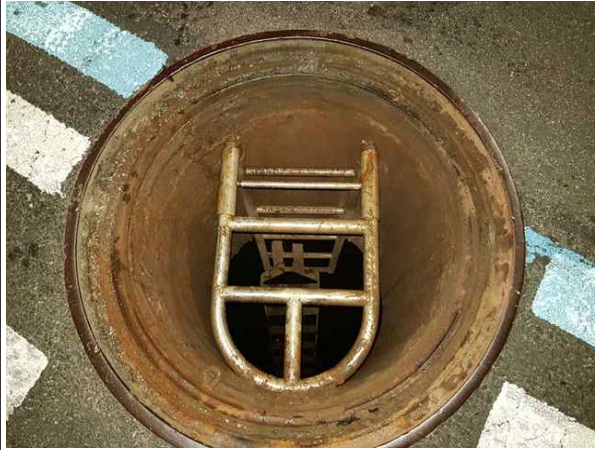
【사진 8.11】 맨홀 외부 주요 손상

금회 정밀안전점검을 통한 맨홀 외부 외관조사결과, 주요손상이 없는 양호한 상태로 조사되었다.

| 내용 | 포장부<br>아스콘망상균열 보수 | 내용 | 안전손잡이 상태양호 |

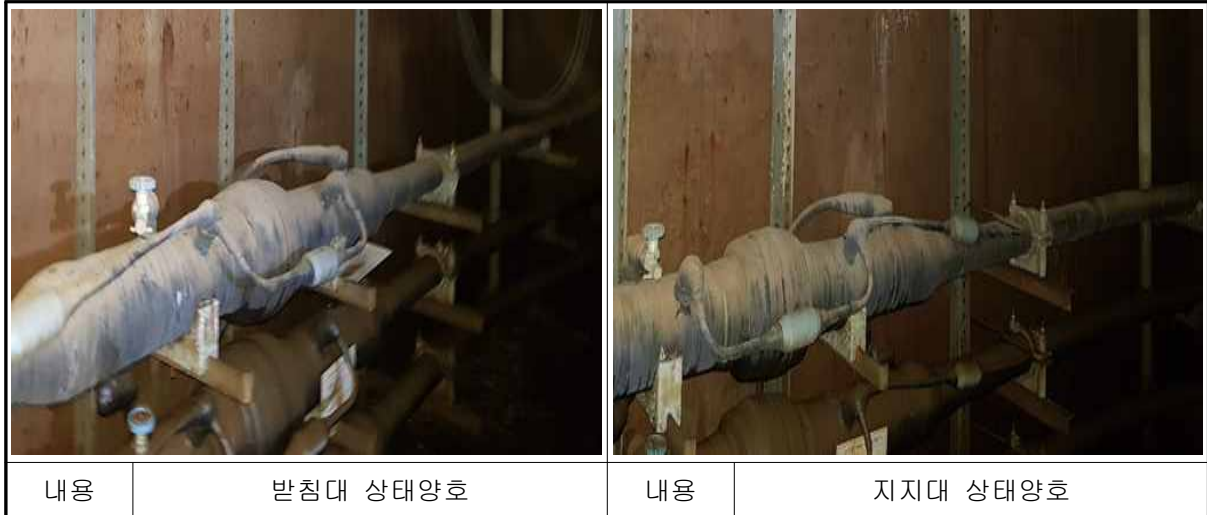
【사진 8.12】 부속 및 부대설비 현황

수용시설의 부속시설인 이음부, 지지대, 받침대는 파손 및 변형이 발생 되지 않은 상태이며, 볼트결속 및 용접상태도 특별한 손상이 발생 되지 않은 양호한 상태인 것으로 조사되었다.
