## 제 3 장 문발S/S인출

### 3.1 시설물 개요

문발S/S인출 전력구는 2011년 3월 준공된 한국전력공사 경기북부분부에서 관할하는 송전전력구이며, 형식은 철근콘크리트(BOX) □ 2.2X(2.1~3.0)m 규격으로 연장 26m의 전력구가 변전소 지하에 매설되어 위치하고 있다. 내부로는 송전, 지중등의 케이블이 지지대에 고정되어 인입 및 인출 되도록 시공되어 있다.

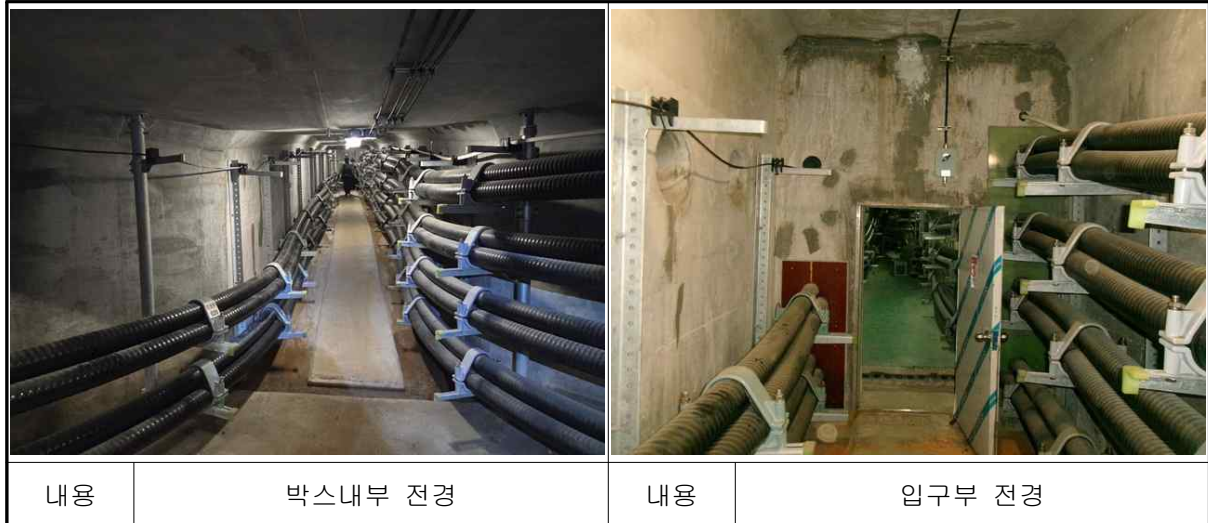
【사진 3.1】 문발SS인출 전력구 현황

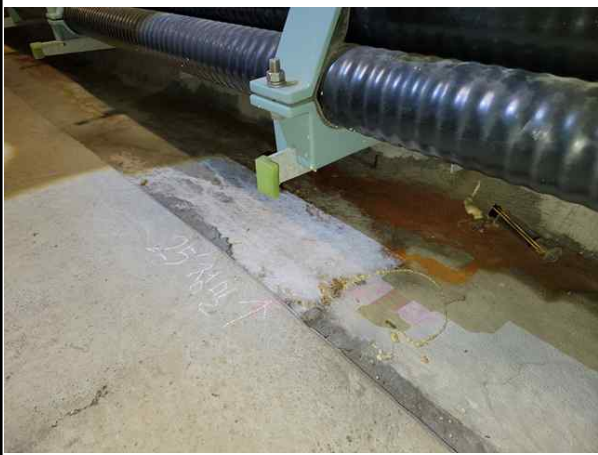
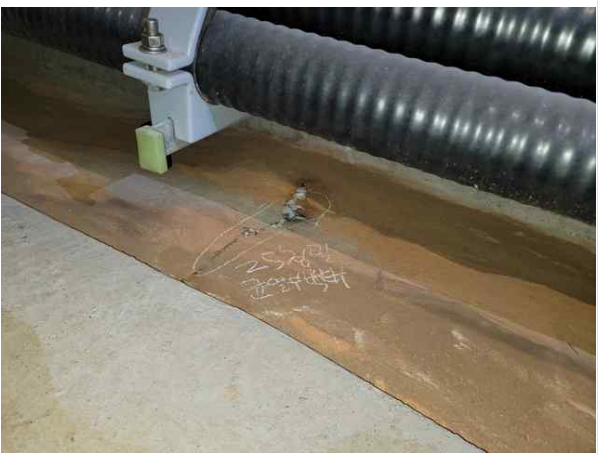
| 내용 | 바닥부 Sta.24m | 내용 | 바닥부 Sta.24m |

| | 백태 | | 균열부 백태 |

누수 및 백태, 균열부 백태, 보수부 층분리 손상은 배면수유입, 보수미흡에 의해 발생한 손상으로 구조물의 안전성에는 영향이 없으나, 내구성확보 및 손상확대 방지를 위한 보수가 필요하다.
