| 균열 | 망상균열 | 편침, 공동 | 용역명 | 2025년 북삼교 등 98개소 정기안전점검 용 |

| | 바리, 파손 | 누수, 습윤 | 벽태 | 좌굴, 변형 | 진단기관 | 주식회사 한국건설안전공사 |

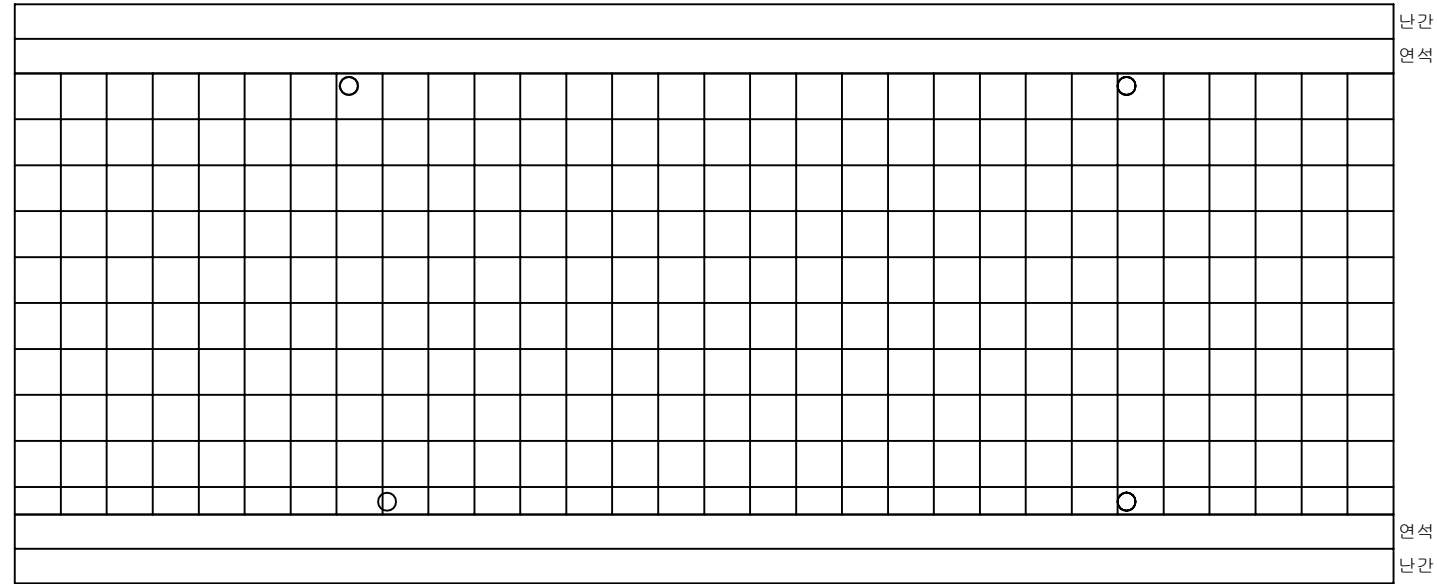
| 번호 | 손상내용 | 손상물량 | | | 비고 |
|---|---|---|---|---|---|
| 1 | 후타재 균열 | 0.1 | 0.5 | 9 | |
| 2 | 토사퇴적 | - | 11.0 | 1 | |
| 3 | 후타재 균열 | 0.1 | 0.4 | 8 | |
| 4 | 본체 부식 | 0.8 | 0.2 | 2 | |
| 5 | 후타재 균열 | 0.1 | 0.5 | 2 | |
| 6 | 설명판 망실 | - | - | 1 | |

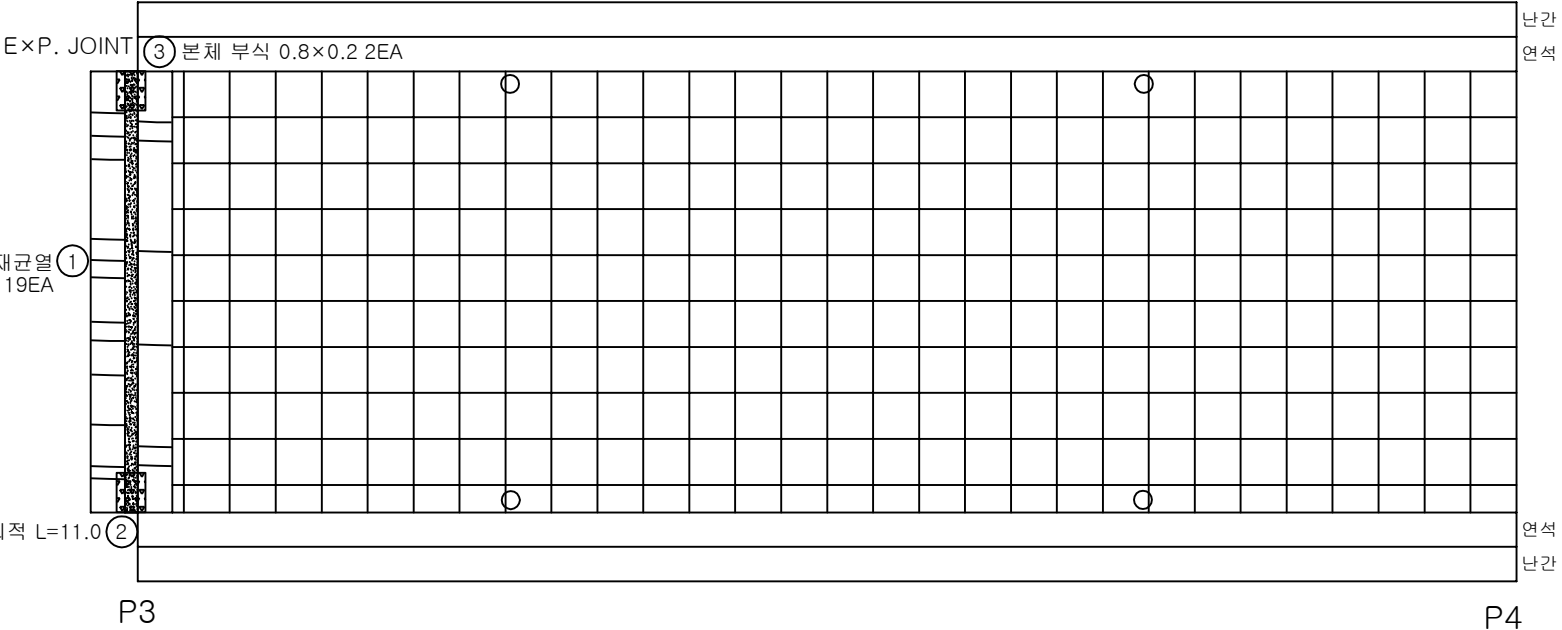
| 철근노출 | 철근부식 | 기 타 | 도면번호 | 04 |

| 번호 | 손상내용 | 손상물량 | | | 비고 |
|---|---|---|---|---|---|
| 1 | 후타재 균열 | 0.1 | 0.4 | 19 | |
| 3 | 본체 부식 | 0.8 | 0.2 | 2 | |

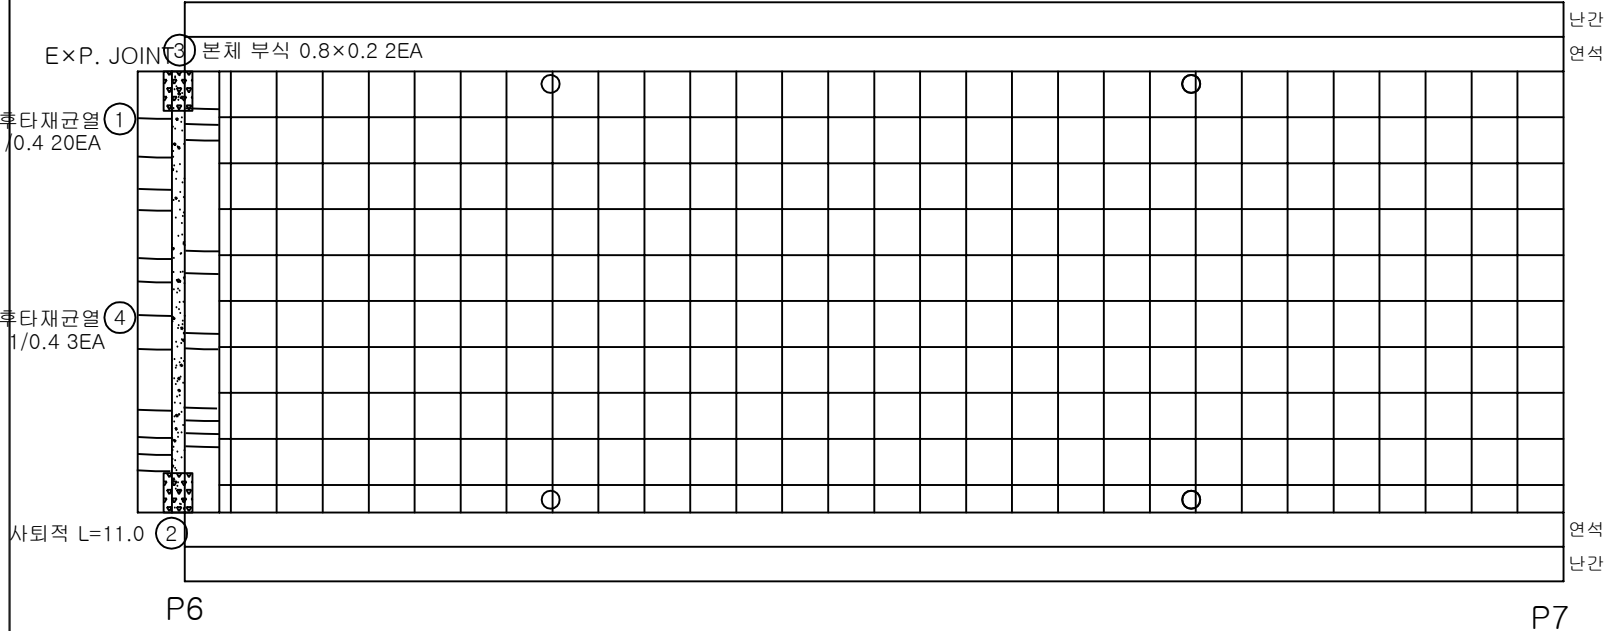
| 번호 | 손상내용 | 손상물량 | | | 비고 |
|---|---|---|---|---|---|
| 1 | 후타재 균열 | 0.1 | 0.4 | 20 | |
| 3 | 본체 부식 | 0.8 | 0.2 | 2 | |
| 4 | 후타재 균열 | 0.1 | 0.4 | 3 | |

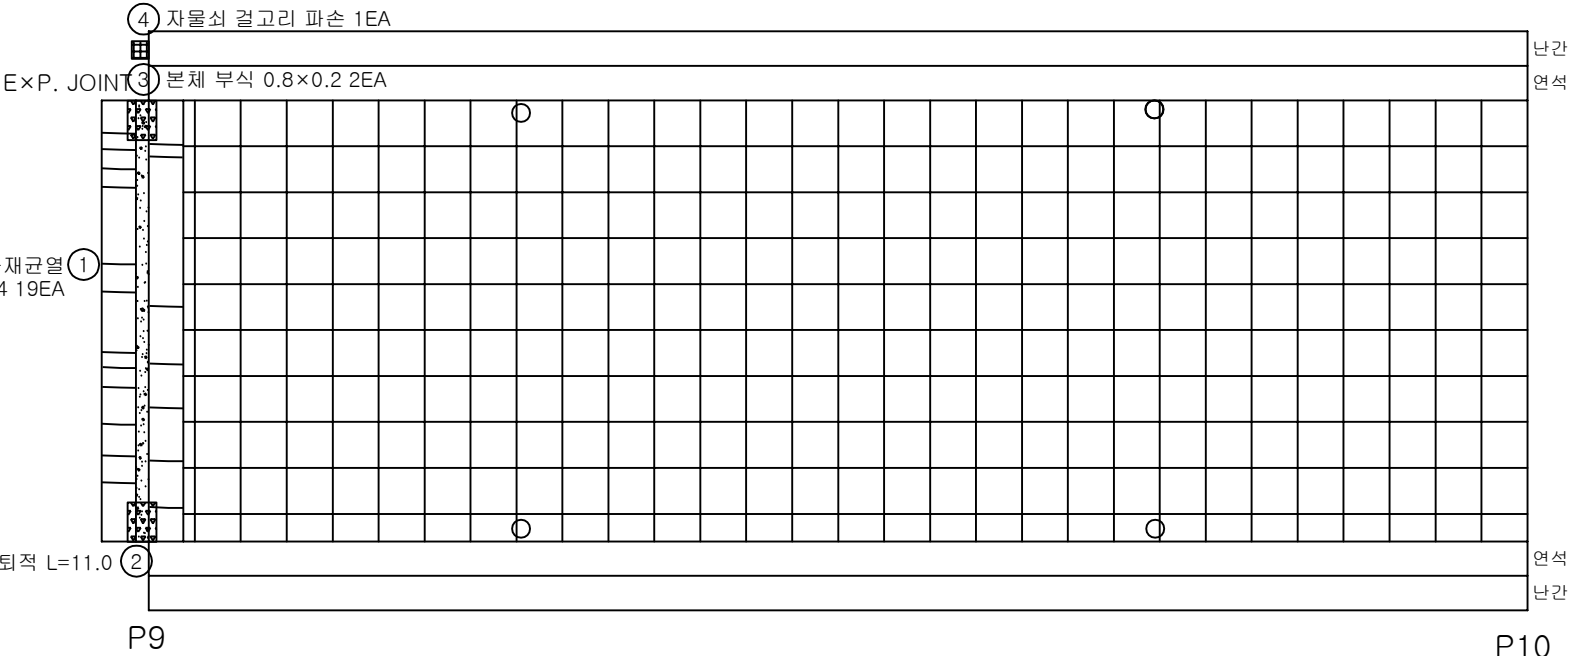
| 철근노출 | 철근부식 | 기 타 | 도면번호 | 10 |

| 번호 | 손상내용 | 손상물량 | | | 비고 |
|---|---|---|---|---|---|
| 1 | 후타재 균열 | 0.1 | 0.4 | 19 | |
| 3 | 본체 부식 | 0.8 | 0.2 | 2 | |

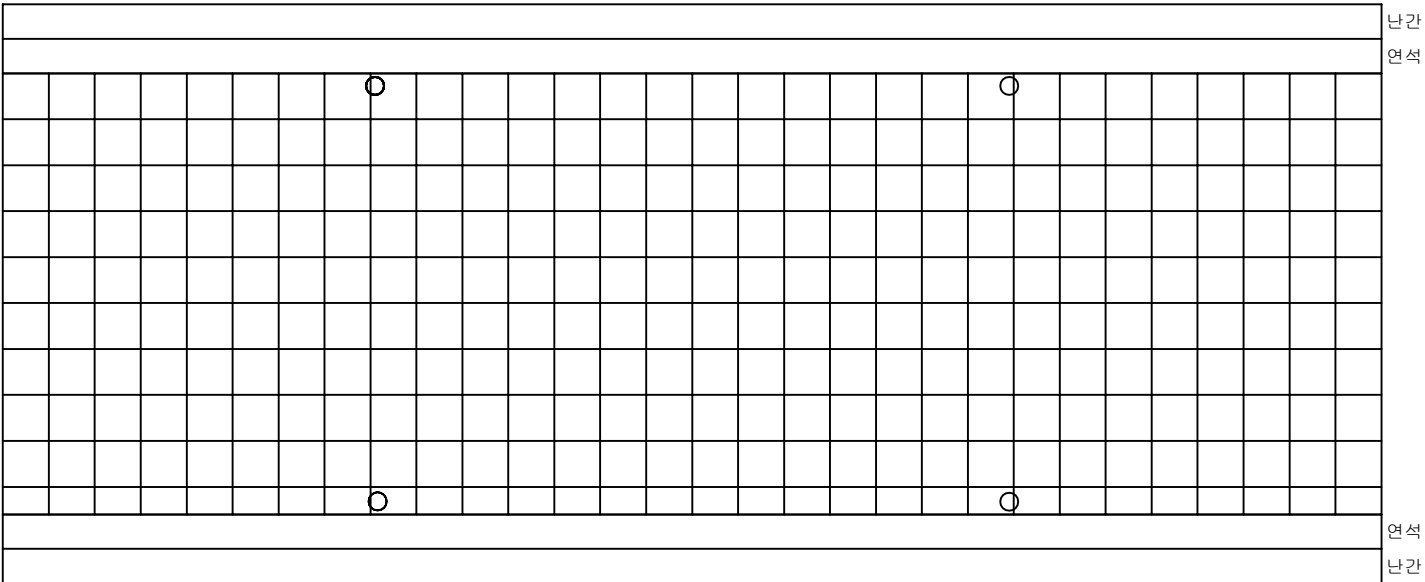
| 철근노출 | 철근부식 | 기타 | 도면번호 | 14 |

| 번호 | 손상내용 | 손상물량 | | | 비고 |
|---|---|---|---|---|---|
| 1 | 후타재 균열 | 0.1 | 0.3 | 23 | |
| 3 | 본체 부식 | 0.8 | 0.2 | 2 | |

E×P. JOINT(3) 본체 부식 0.8×0.2 2EA

① 후타재균열 0.1/0.3 23EA

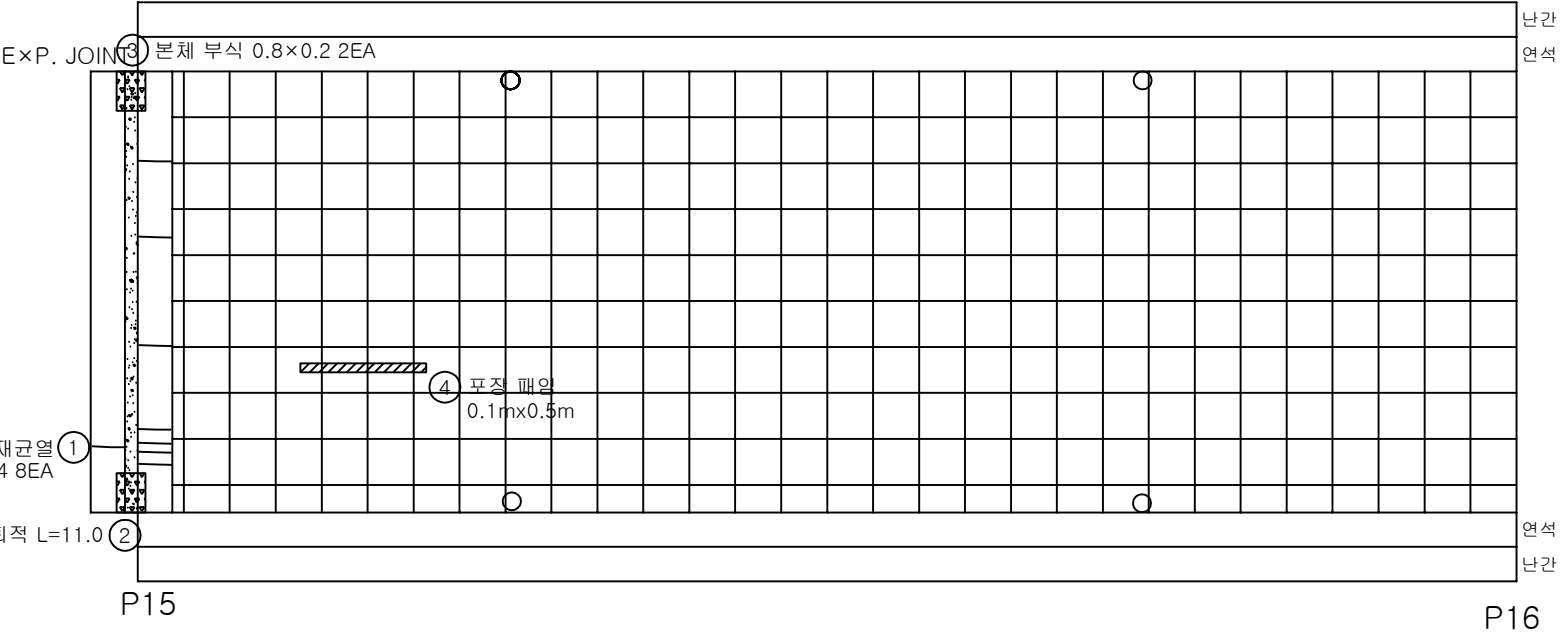
| 번호 | 손상내용 | 손상물량 | | | 비고 |
|---|---|---|---|---|---|
| 1 | 후타재 균열 | 0.1 | 0.4 | 8 | |
| 3 | 본체 부식 | 0.8 | 0.2 | 2 | |

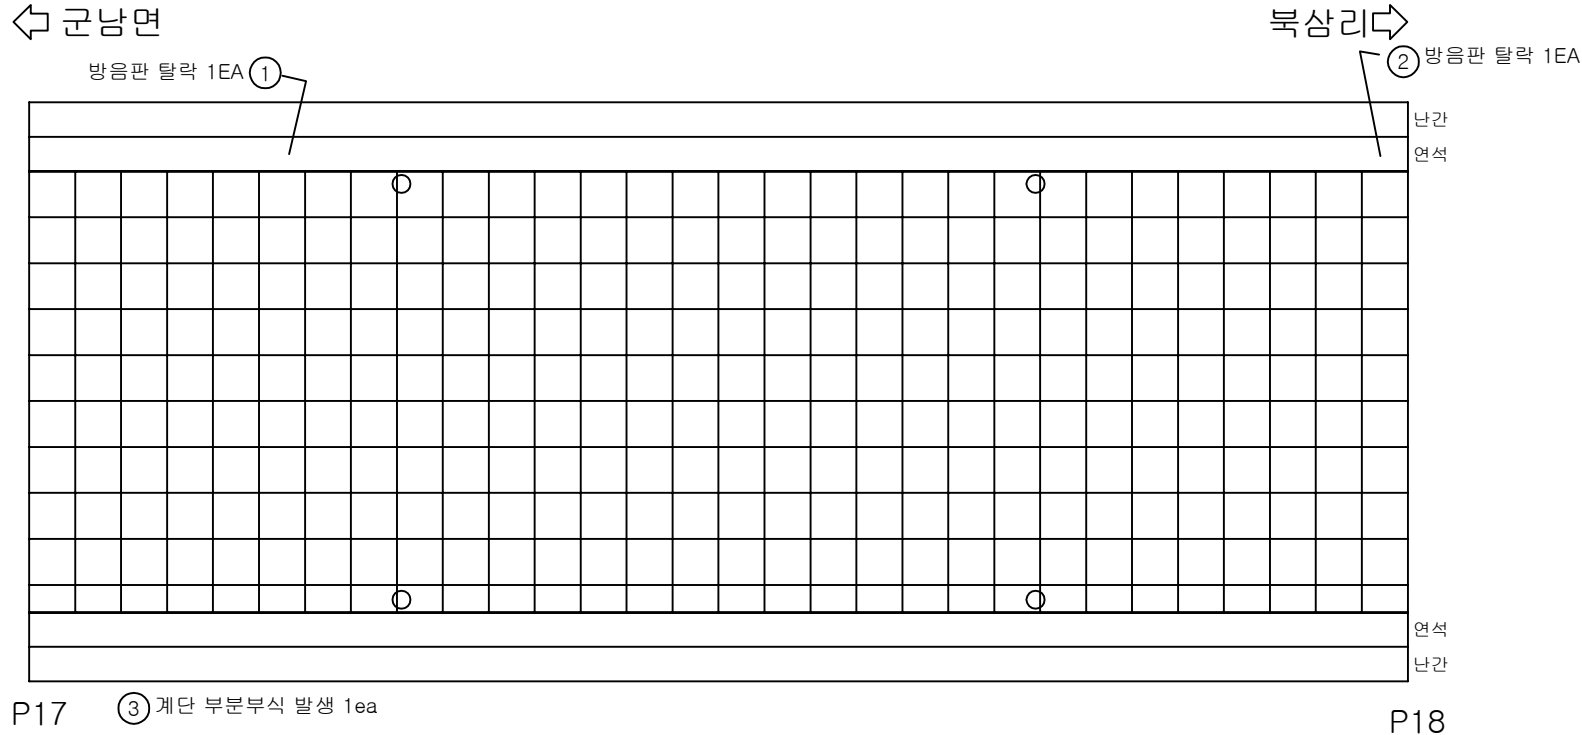
| 철근노출 | 철근부식 | 기 타 | 도면번호 | 18 |

| 번호 | 손상내용 | 손상물량 | | | 비고 |
|---|---|---|---|---|---|
| 3 | 계단 부분부식 발생 | - | - | 1 | |

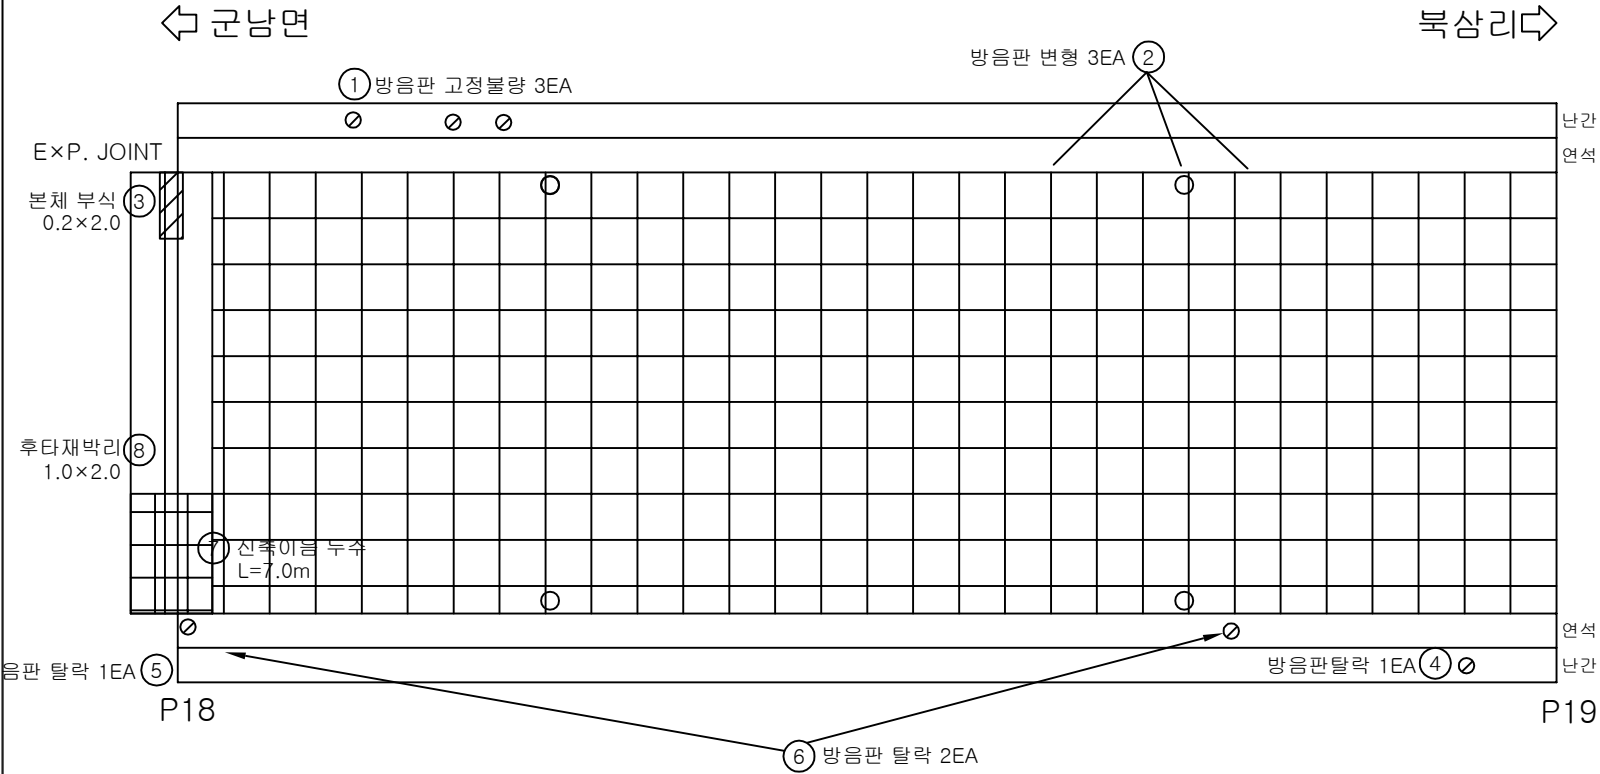
| 철근노출 | 철근부식 | 기타 | 도면번호 | 19 |

| 번호 | 손상내용 | 손상물량 | | | 비고 |
|---|---|---|---|---|---|
| 3 | 본체 부식 | 0.2 | 2.0 | 1 | |
| 7 | 신축이음 누수 | - | 7.0 | 1 | |

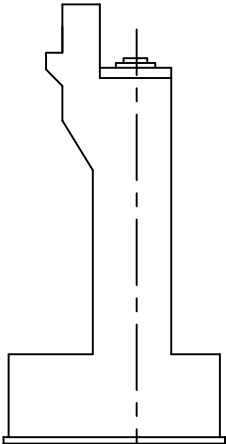
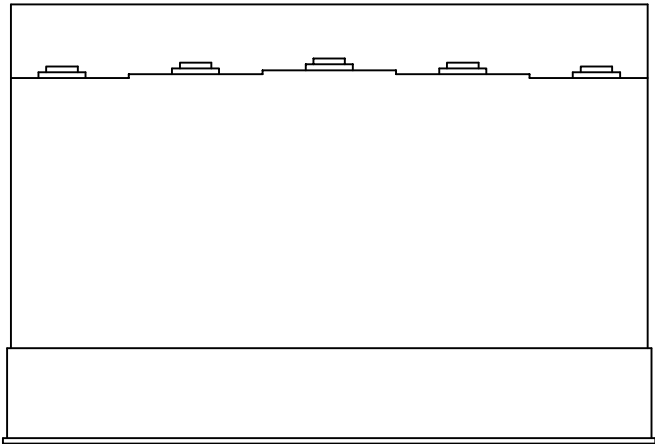
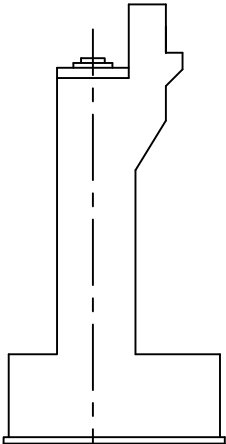
① 도장박리  
0.5X0.5, 5EA

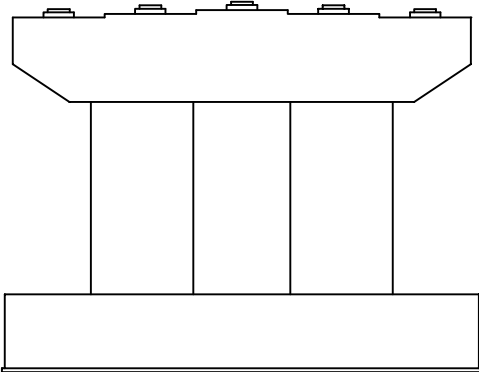
면 배

① 표면오염  
2.5×2.5

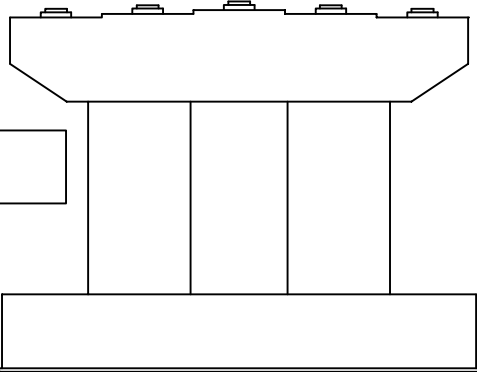
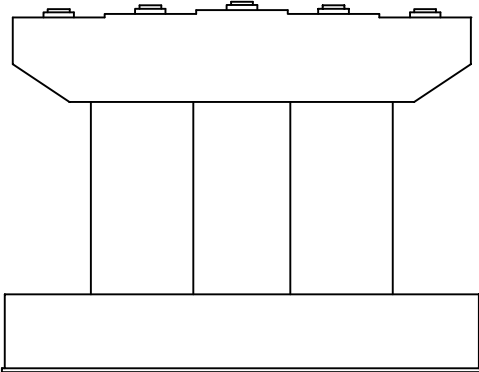
① 받침 도장박리 0.3×0.1 4EA

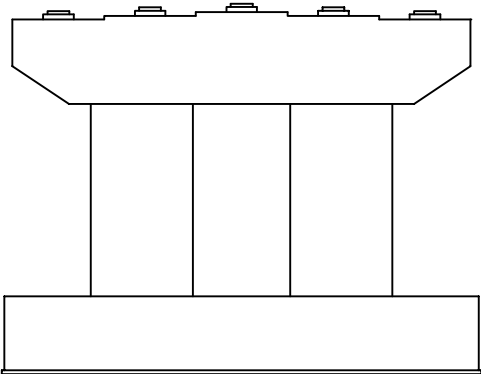
받침물탈 균열 0.1/0.1 5EA

표면오염 2.0×1.0

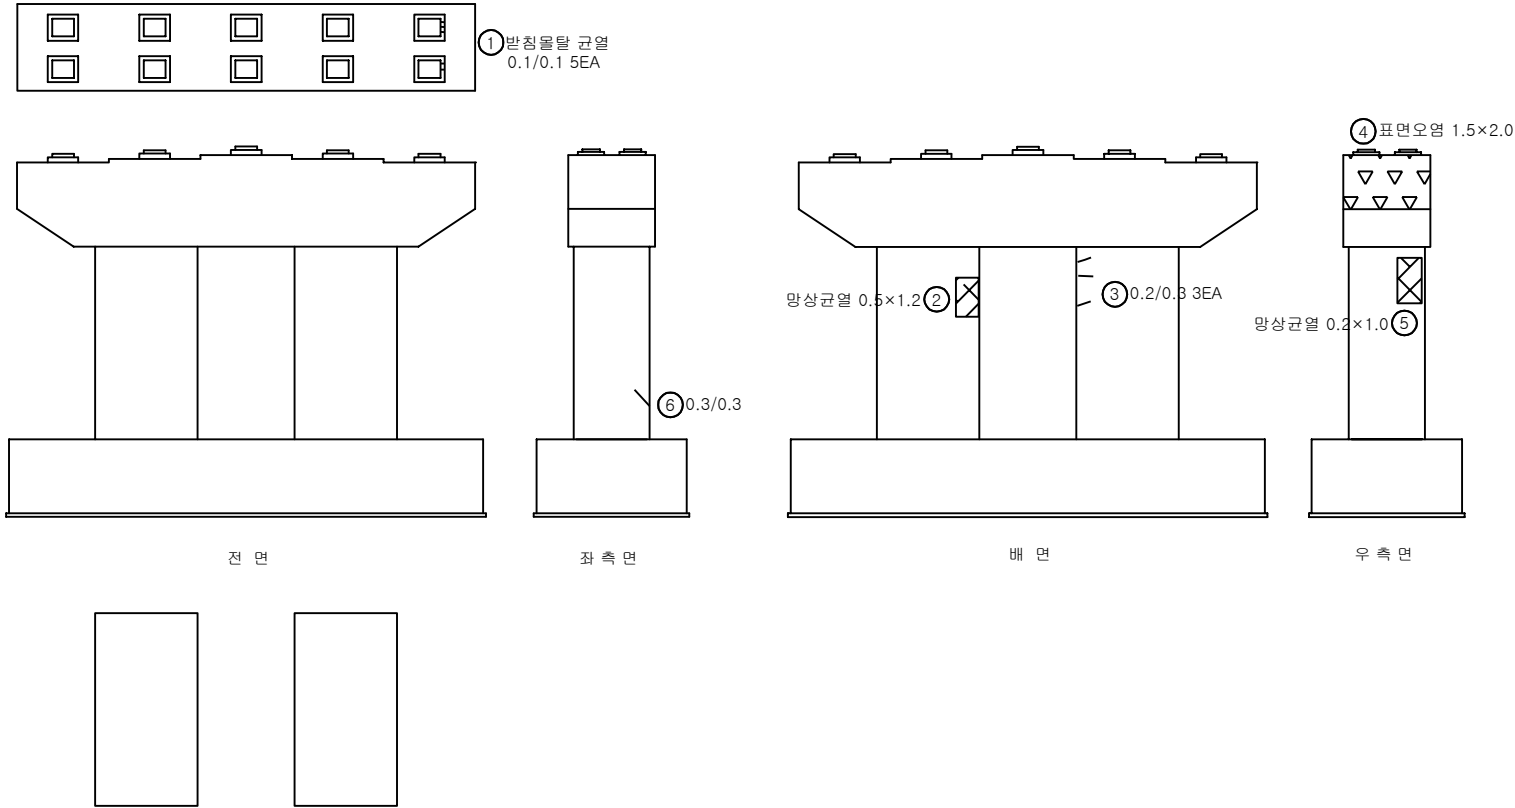
| | 철근노출 | 철근부식 | 기타 | 도면번호 | 98 |

| 번호 | 손상내용 | 손상물량 | | | 비고 |
|---|---|---|---|---|---|
| 1 | 받침돌탈 균열 | 0.1 | 0.1 | 5 | |
| 2 | 망상균열 | 0.5 | 1.2 | 1 | |
| 3 | 균열 (0.3mm미만) | 0.2 | 0.3 | 3 | |
| 5 | 망상균열 | 0.2 | 1.0 | 1 | |
| 6 | 균열 (0.3mm이상) | 0.3 | 0.3 | 1 | |

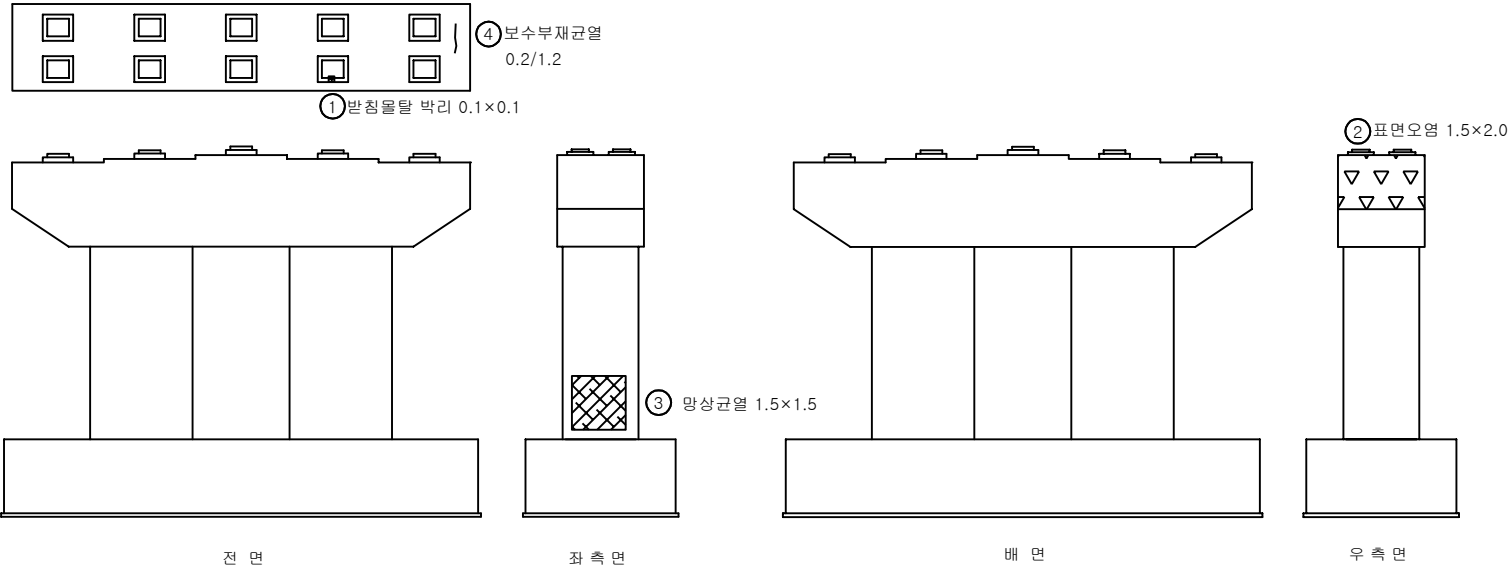
| | 철근노출 | 철근부식 | 기타 | 도면번호 | 99 |

| 번호 | 손상내용 | 손상물량 | | | 비고 |
|---|---|---|---|---|---|
| 3 | 망상균열 | 1.5 | 1.5 | 1 | |
| 4 | 보수부재균열 | 0.2 | 1.2 | 1 | |

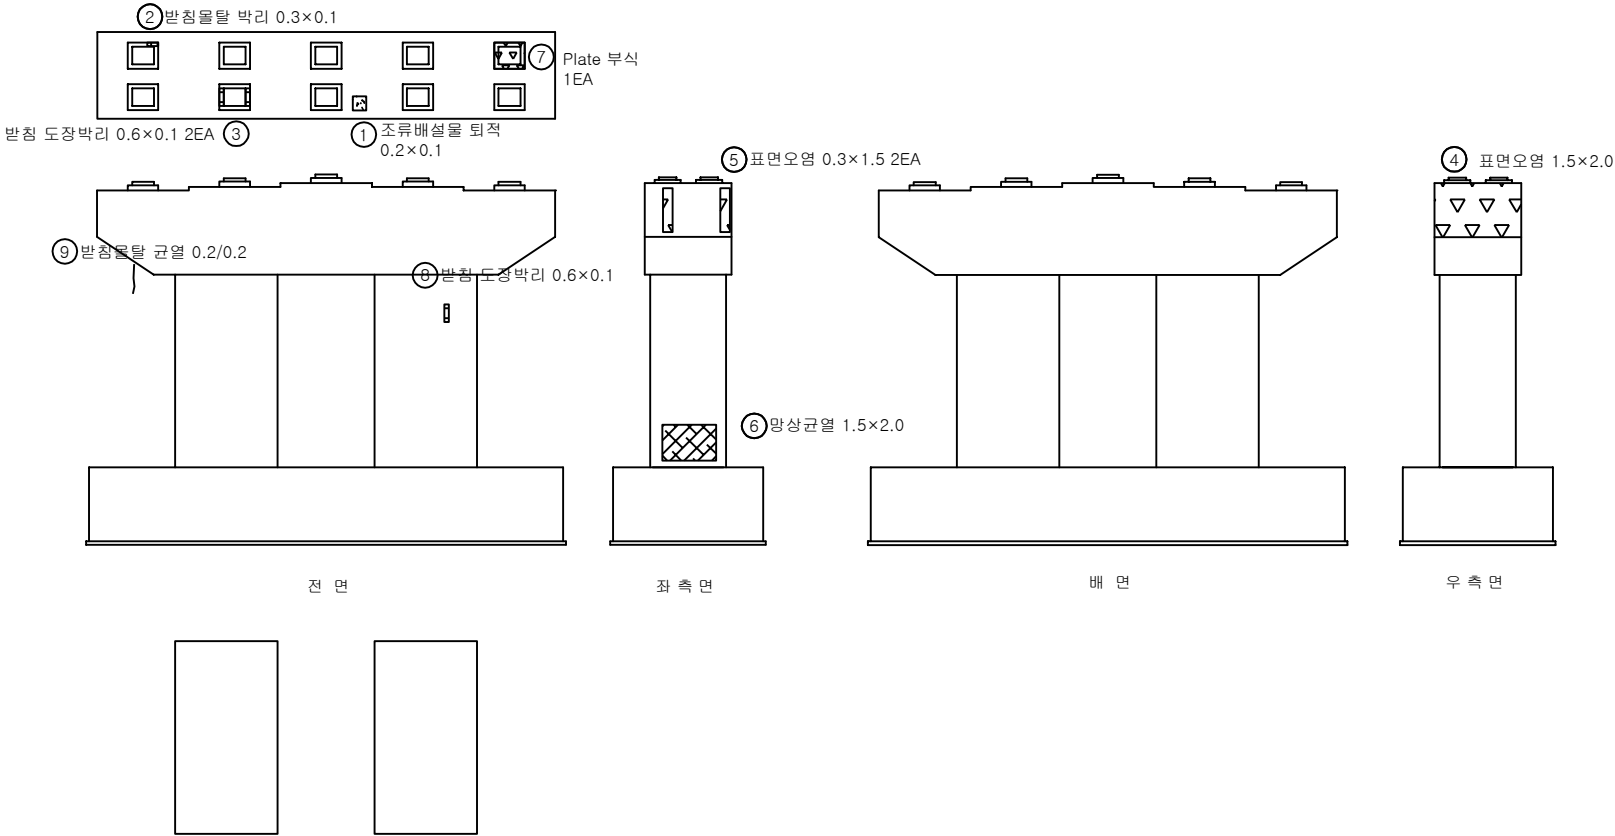
| 도면번호 | 100 |

| 번호 | 손상내용 | 손상물량 | | | 비고 |
|---|---|---|---|---|---|
| 6 | 망상균열 | 1.5 | 2.0 | 1 | |
| 7 | Plate 부식 | - | - | 1 | |
| 9 | 받침물탈 균열 | 0.2 | 0.2 | 1 | |

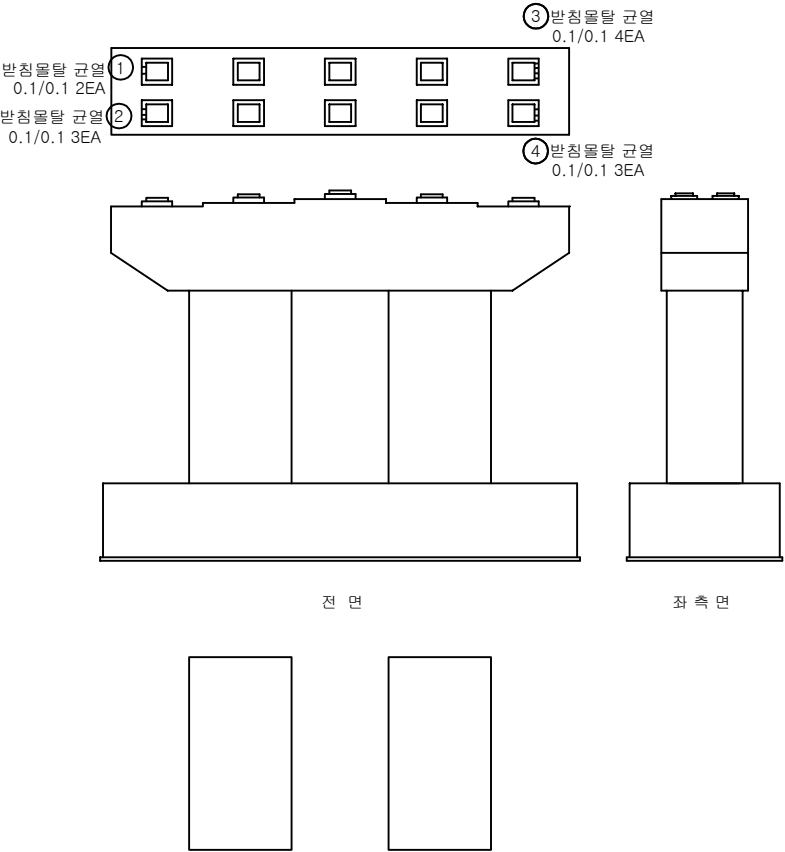
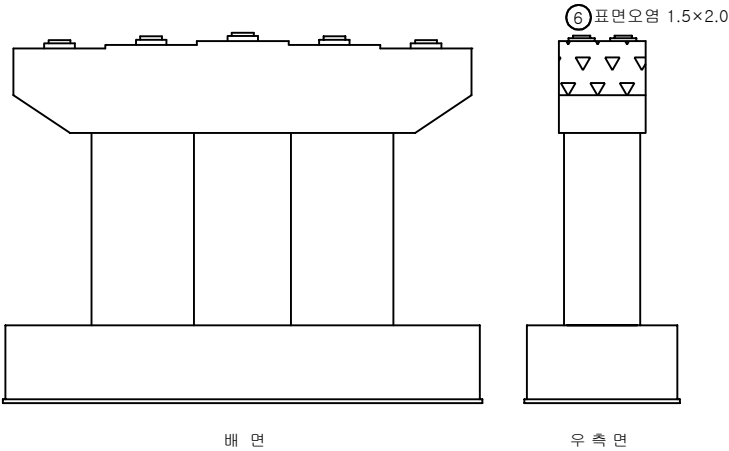
| 도면번호 | 101 |

| 번호 | 손상내용 | 손상물량 | | | 비고 |
|---|---|---|---|---|---|
| 1 | 받침물탈 균열 0.1/0.1 2EA | 0.1 | 0.1 | 2 | |
| 2 | 받침물탈 균열 0.1/0.1 3EA | 0.1 | 0.1 | 3 | |
| 3 | 받침물탈 균열 0.1/0.1 4EA | 0.1 | 0.1 | 4 | |
| 4 | 받침물탈 균열 0.1/0.1 3EA | 0.1 | 0.1 | 3 | |

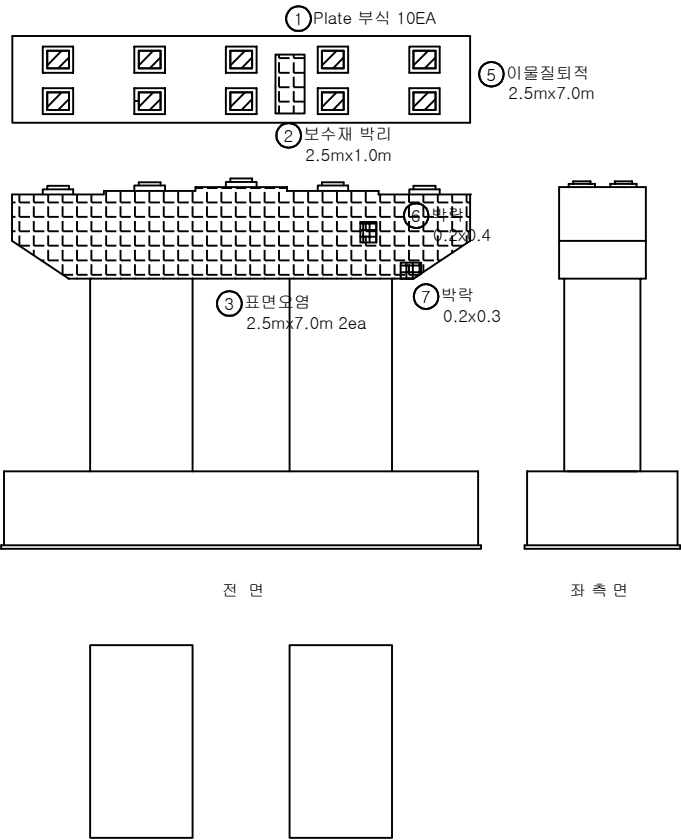
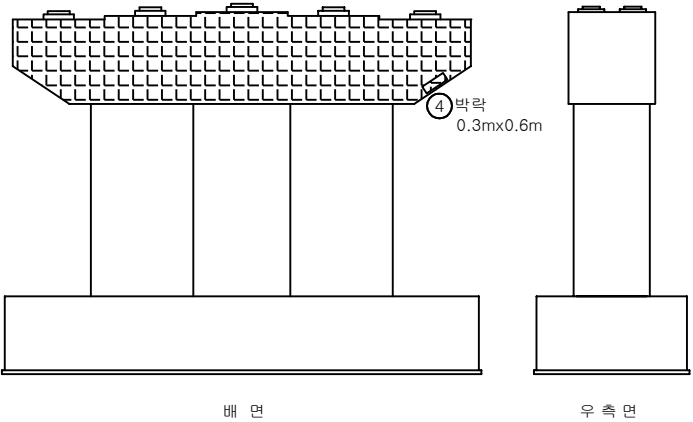
| 철근노출 | 철근부식 | 기 타 | 도면번호 | 103 |

| 번호 | 손상내용 | 손상물량 | | | 비고 |
|---|---|---|---|---|---|
| 1 | 받침부식 | - | - | 10 | |
