**4단계 공 항 내부 연결도로공사[4-8공구]**  
**초 기 점 검 보 고 서**

**[지 하 차 도 #1]**

초  
기  
점  
검  
보  
고  
서

■ 과업명 : 4단계 공항내부 연결도로공사(4-8공구) 초기점검

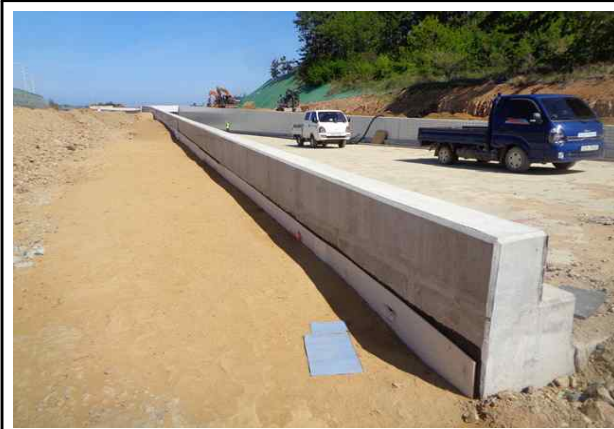
외측 콘크리트 상태양호
