제 1장 해운대터널(부산)

# 제 1 장 해운대터널(부산)

## 1.1 시설물개요

<표 1.1.1> 해운대터널(부산) 터널현황

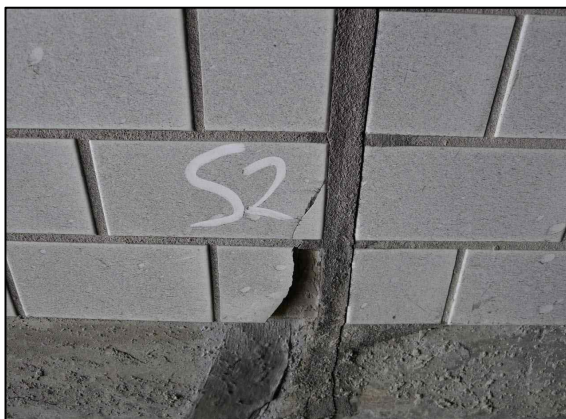
a. 측벽부 S2 좌측 타일탈락, 파손

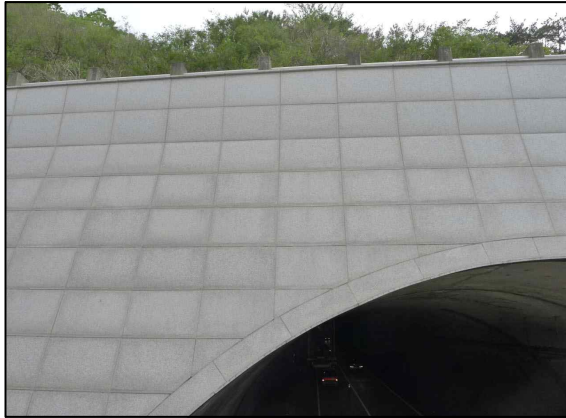
a. 시점 갯문 면벽 상태양호

시·종점에 시공된 갯문은 특히 손상이 발생되지 않은 건전한 상태이며, 현 상태를 지속적으로 유지할 수 있도록 주기적인 점검을 통한 유지관리가 요구된다.

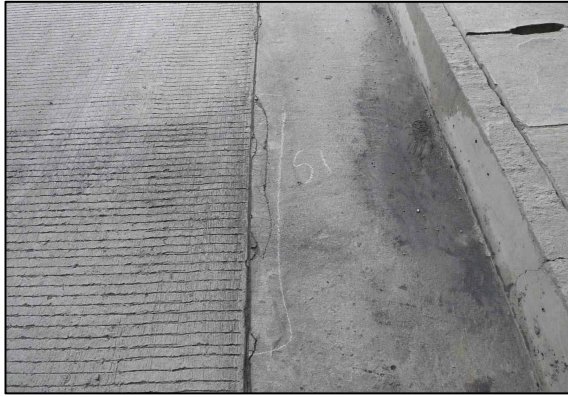
a. 측구 S1 좌측 파손

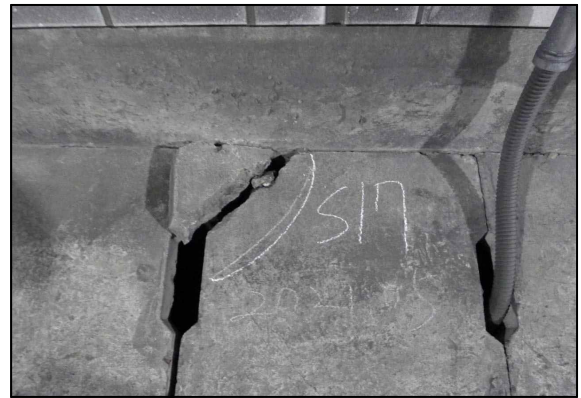
d. 공동구 S17 좌측 덮개 파손

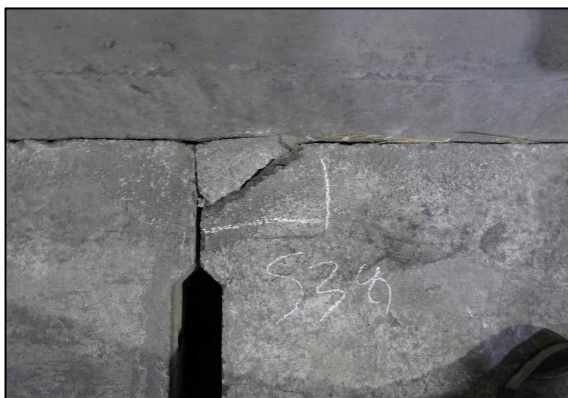
e. 공동구 S38 좌측 덮개 파손

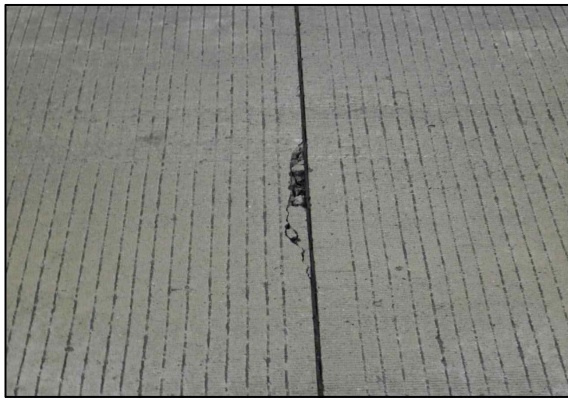
c. 포장부 S18 줄눈 주변 파손

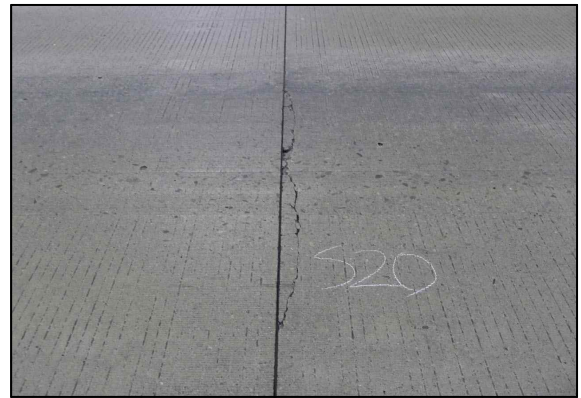
d. 포장부 S20 줄눈 주변 파손

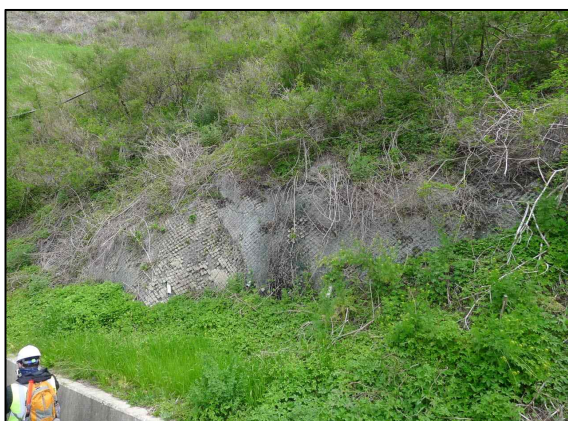
a. 시점부 사면 녹생토 탈락

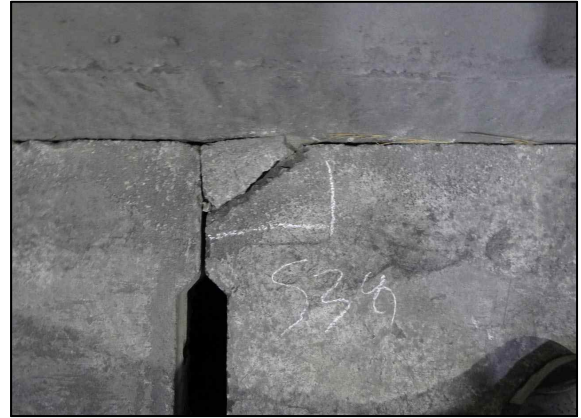
본 공동구의 상부에는 콘크리트 덮개가 설치되어 시설물의 안전점검 및 유지관리자가 이용하고 있어 공중이 이용하는 부위에 대한 점검결과 덮개 파손이 발생한 것으로 조사되었으며, 덮개 손상으로 유지관리시에 안전사고 발생 위험을 내재하고 있어 손상부에 대한 일부 보수가 필요한 상태로 검토되었다.

b. 공동구 S38 덮개 파손

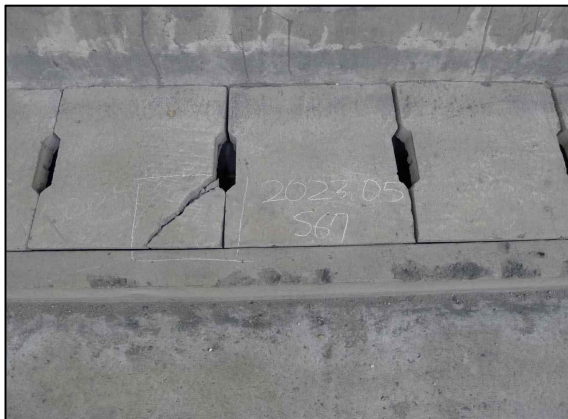
c. 공동구 S67 덮개 파손

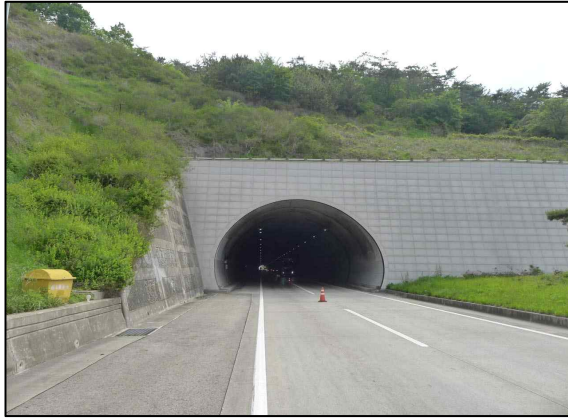
a. 시점부 갯문 상태양호
