## 제 2 장 해운대터널(울산)

### 2.1 시설물개요

## 2.1.2 터널현황

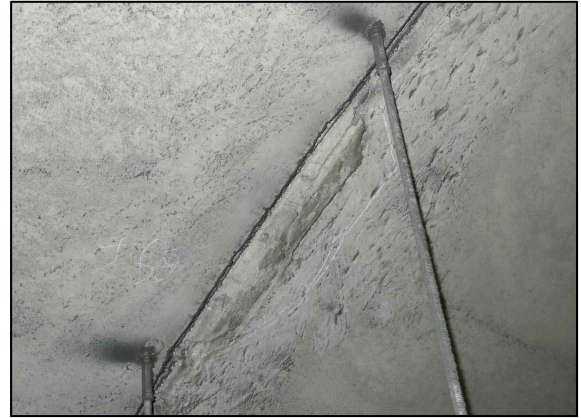
l. 천단부 S68(J68) 시공이음부 박락

콘크리트 라이닝 시공이음부 주변 들뜸 및 박락은 반원형 균열의 진전 및 강재거푸집 설치에 따른 유압 Jack의 불균형에 의한 국부적인 지압력과 거푸집 조기탈형에 의한 양생불량 등의 요인에 의한 손상으로 판단되며, 향후 손상부 탈락으로 주행차량의 안전사고가 우려되므로 손상 제거 후 보수(단면보수)가 필요할 것으로 판단된다.

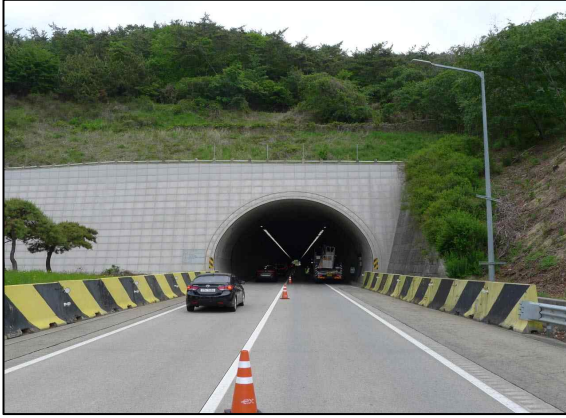
a. 시점 갭문 면벽 상태양호

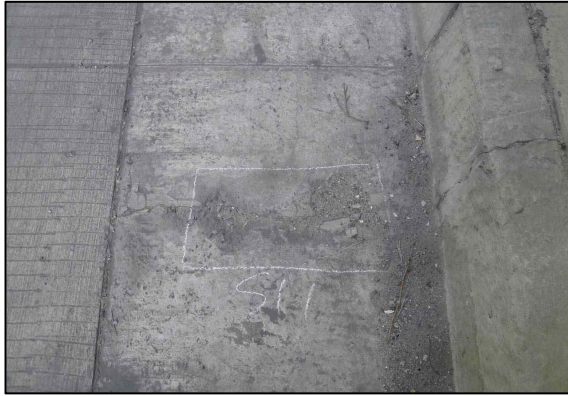
a. 측구 S11 파손

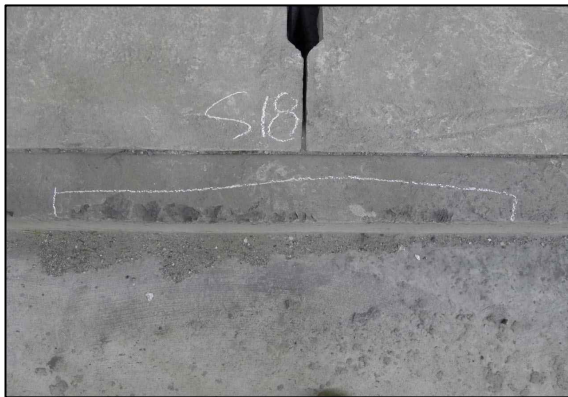
e. 공동구 S18 우측 파손

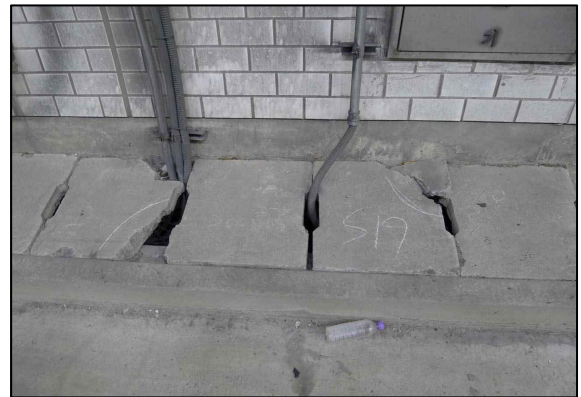
f. 공동구 S19 우측 덮개 파손

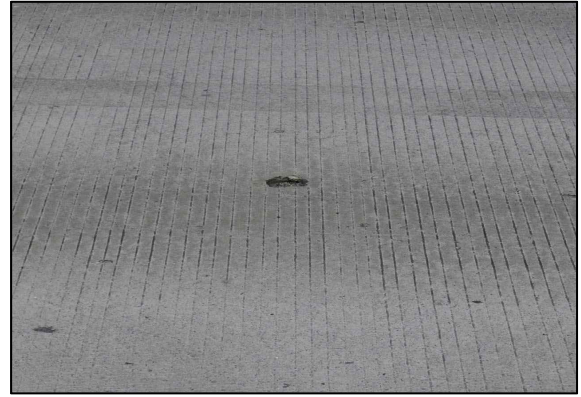
d. 포장부 S19 파손

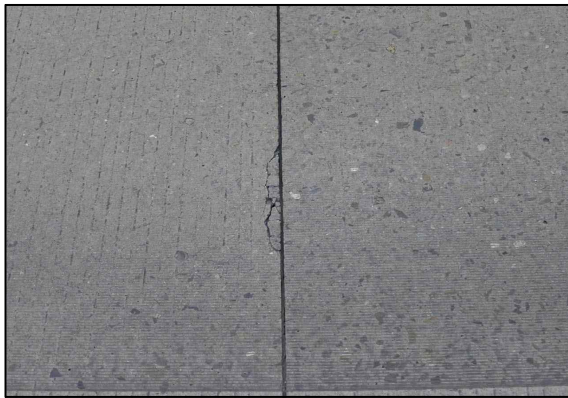
e. 포장부 S21 줄눈 주변 파손

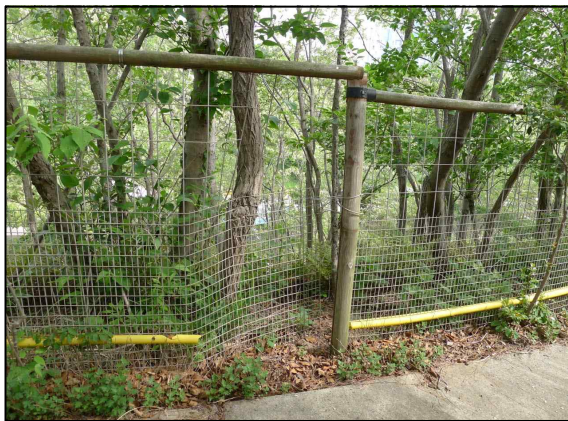
a. 종점부 웬스 파손

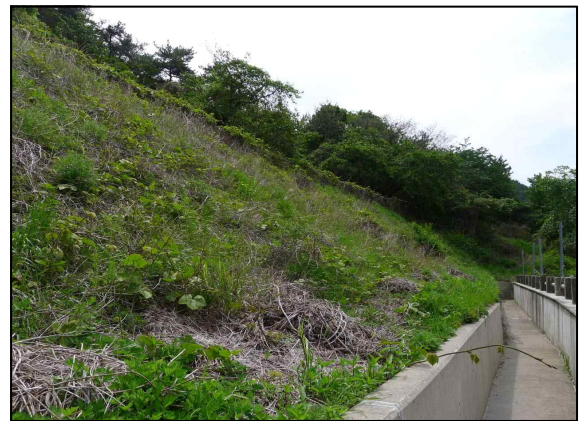
b. 시점부 사면 표면보호공 상태양호

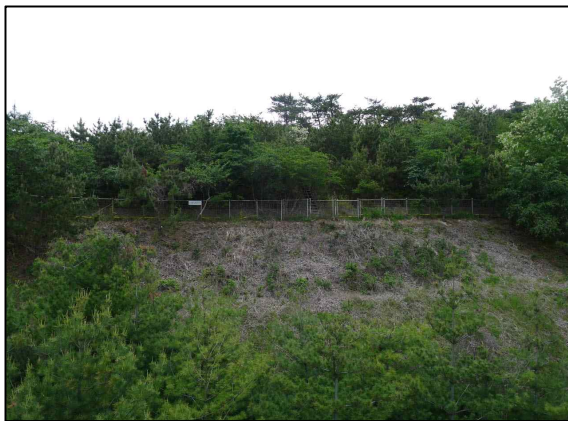
c. 종점부 사면 표면보호공 상태양호

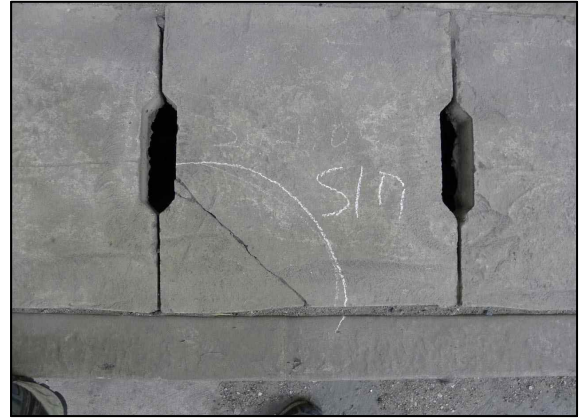
b. 공동구 S17 우측 덮개 파손

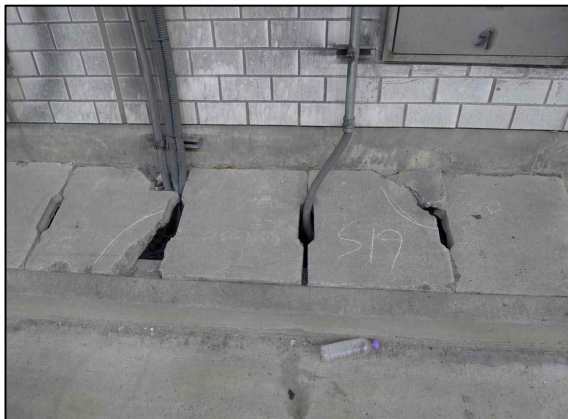
c. 공동구 S19 우측 덮개 파손

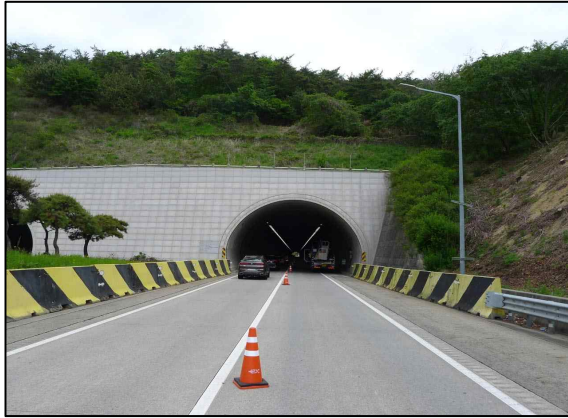
a. 시점부 갯문 상태양호
