## 해운대터널(부산) 사진대지

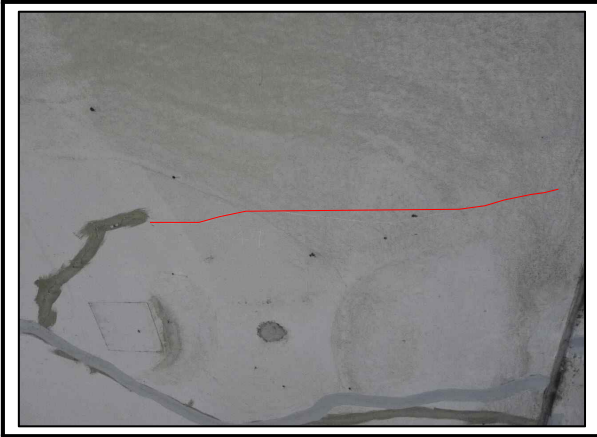
| 사진번호 | 25 | 천단부 S47 |
| 외관망도 | 10-1 | 균열(0.3mm 미만) |

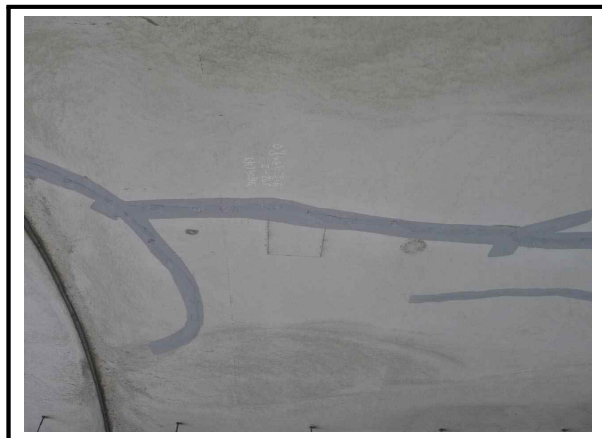
| 사진번호 | 32 | 천단부 S72 균열 |
| 외관망도 | - | 보수현황 |

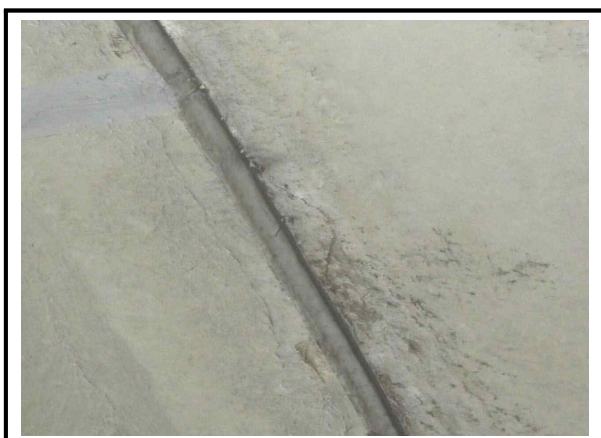
| 사진번호 | 33 | 천단부 S37(J37) |
| 외관망도 | 8-11 | 조인트부 박락 |

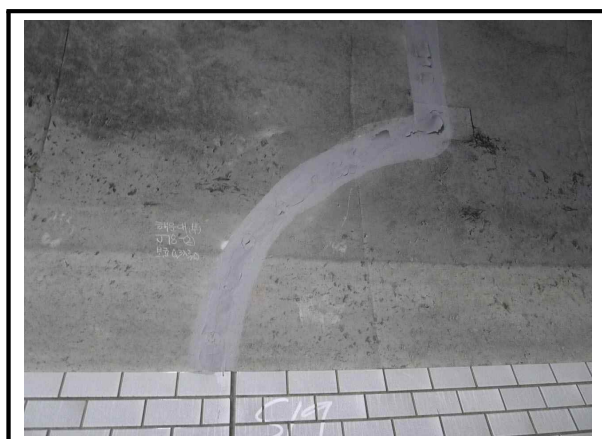
| 사진번호 | 36 | 측벽부 S19 균열 |
| 외관망도 | - | 보수현황 |

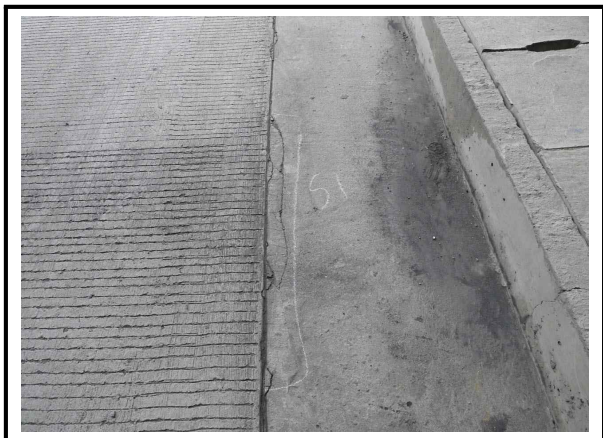
| 사진번호 | 43 | 측구 S1 좌측 파손 |
| 외관망도 | 1-9 | |

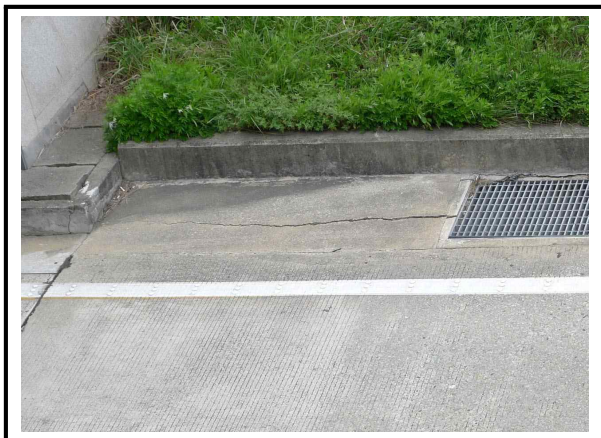
| 사진번호 | 61 | 포장부 S1 접속부 균열 |
| 외관망도 | 1-1 | |

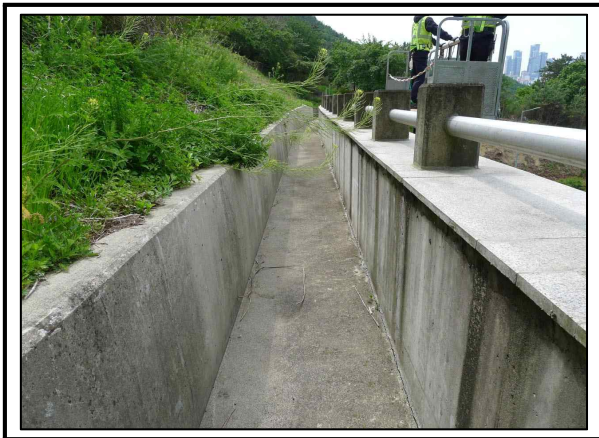
| 사진번호 | 79 | 시점 갱구부 상단 배수로<br>상태양호 |

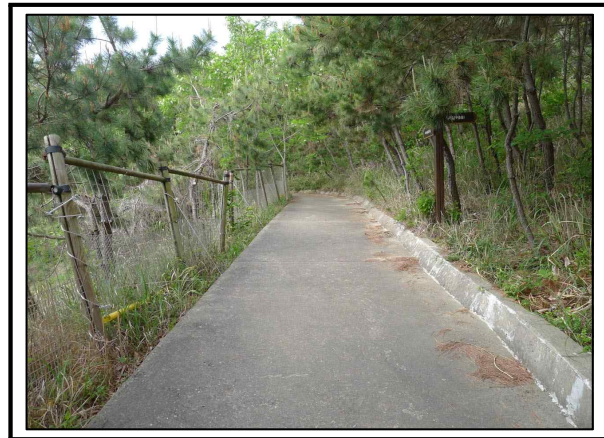
| 사진번호 | 80 | 종점부 사면 소단 배수로<br>상태양호 |
