## 해운대터널(울산) 사진대지

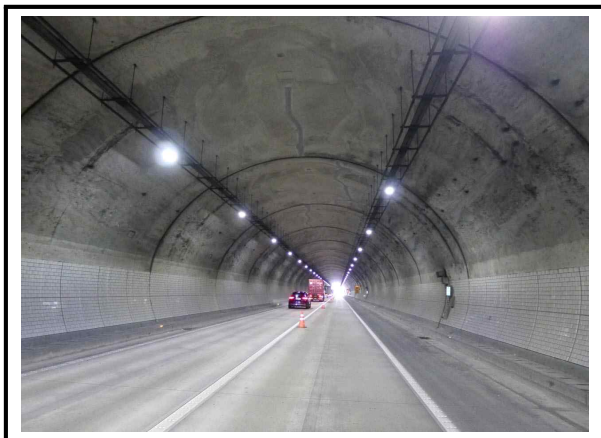
| 사진번호 | 7 | 터널 내부 전경 |

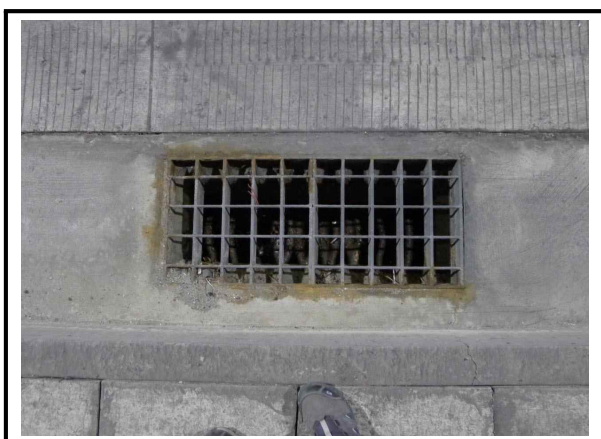
| 사진번호 | 11 | 배수시설 전경 |

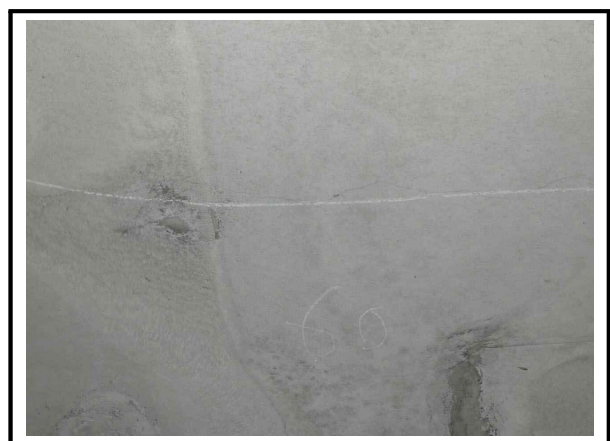
| 사진번호 | 24 | 천단부 S60 |
| 외관망도 | 12-2 | 균열(0.3mm 미만) |

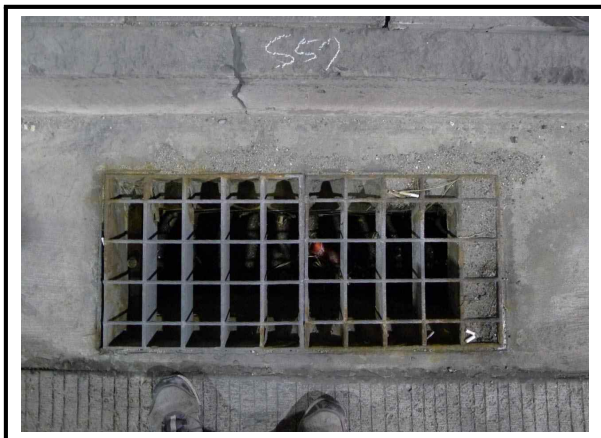
| 사진번호 | 55 | 집수구 S57 이물질 퇴적 |

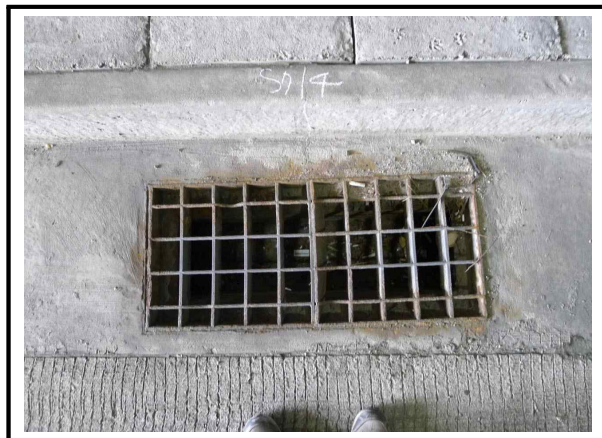
| 사진번호 | 56 | 집수구 S74 이물질 퇴적 |

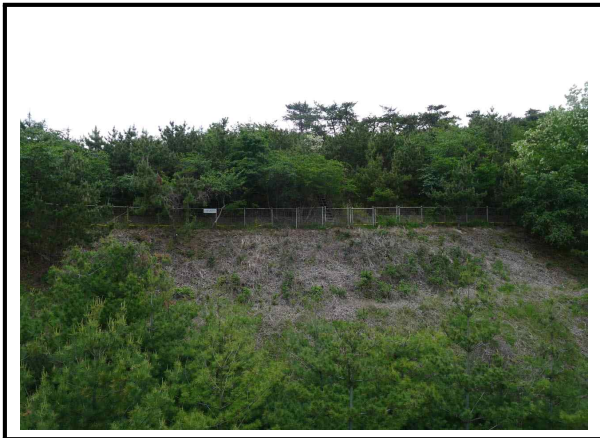
| 사진번호 | 79 | 종점부 사면 표면보호공<br>상태양호 |

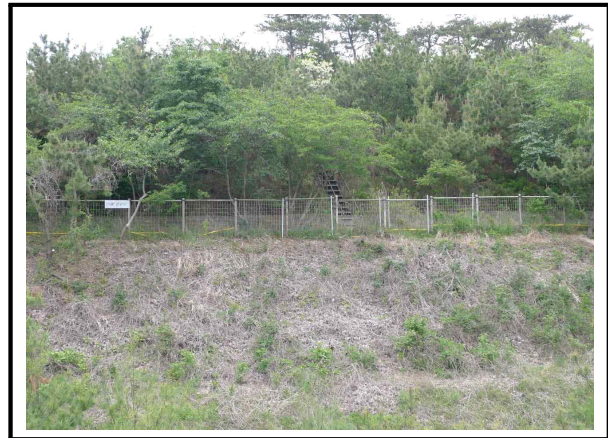
| 사진번호 | 80 | 사면 내 점검계단 및 헨스<br>설치현황 |

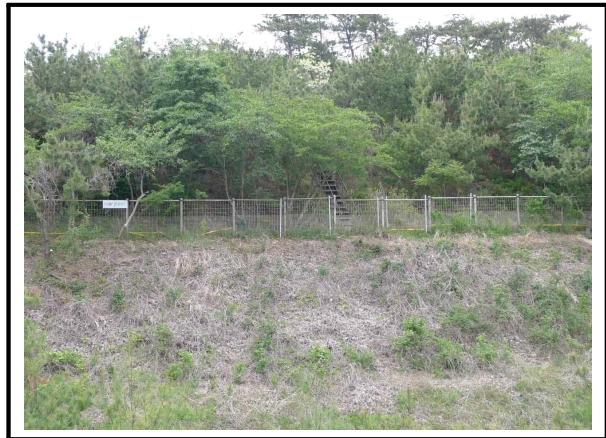
| 사진번호 | 91 | 사면 내 점검계단<br>설치현황, 경미한 부식 |
