# 제 1 장 문수터널(부산)

## 1.1 시설물개요

### 1.1.1 문수터널(부산) 전경

따라서, 금회 과업에서는 2021년 실시된 정밀안전점검 자료를 기초로 하여 터널의 라이닝(균열, 누수, 파손 및 손상, 재질열화 등) 및 터널 주변상태(배수시설, 갭문, 공동구, 지반 등) 등 주요변상, 하중상태의 변화, 공중이 이용하는 부위 등에 대하여 정밀한 외관조사를 실시하고, 이전 안전점검(2021.08)시 지적된 사항에 대한 보수·보강 여부 확인, 손상의 진전 및 심화, 신규·추가 발생 등의 결함원인을 분석해서 발생한 손상은 보수 및 유지관리를 취할 수 있는 방향으로 정밀안전점검을 실시하였다.

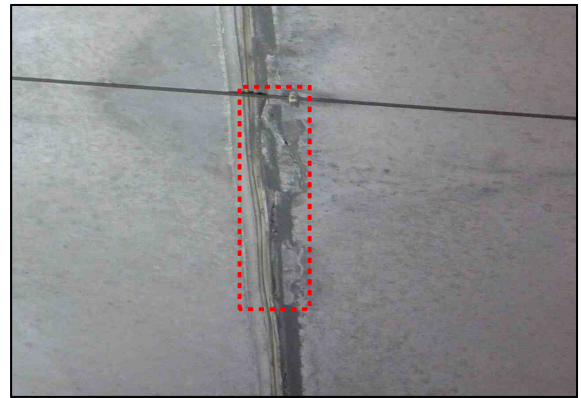
l. 천단부 S70(J70) 시공이음부 박락

콘크리트 라이닝 시공이음부 주변 들뜸 및 박락은 반원형 균열의 진전 및 강재거푸집 설치에 따른 유압 Jack의 불균형에 의한 국부적인 지압력과 거푸집 조기탈형에 의한 양생불량 등의 요인에 의한 손상으로 판단되며, 향후 손상부 탈락으로 주행차량의 안전사고가 우려되므로 손상 제거 후 보수(단면보수)가 필요할 것으로 판단된다.

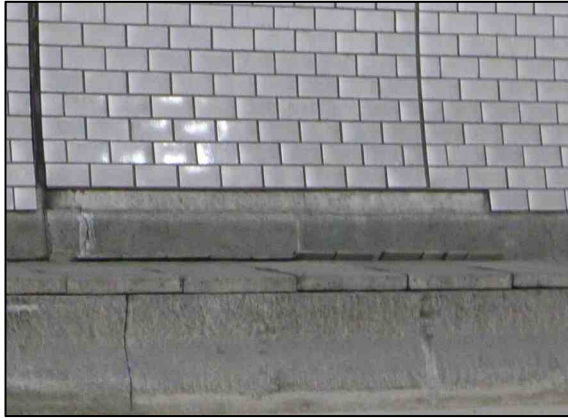
a. 측벽부 S106 우측 타일탈락, 파손

측벽부에서 조사된 손상 및 결함에 대하여 기 정밀안전점검(2021.08)과 비교결과, 기 조사된 손상부에 대한 보수를 시행하지 않은 것으로 확인되었으며, 금회 점검시 외부 충격 및 온도변화 등에 의해 타일 파손 및 탈락이 추가로 조사되어 손상물량이 증가하고 있는 것으로 검토되었다.

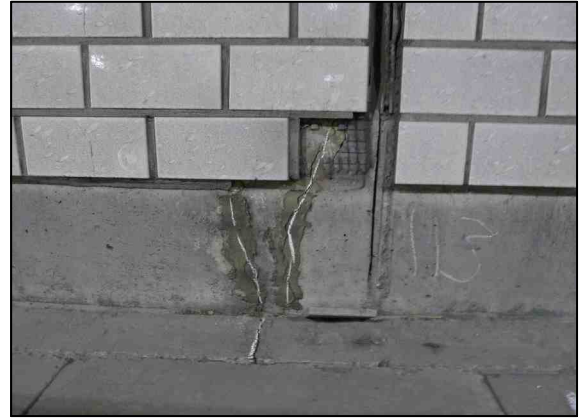
b. 측벽부 S113 좌측 타일탈락, 파손

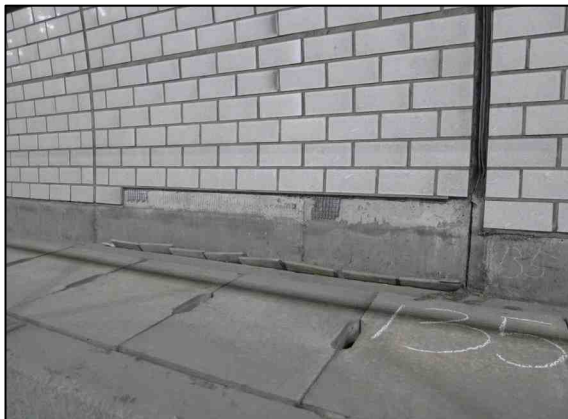
c. 측벽부 S135 좌측 타일탈락, 파손

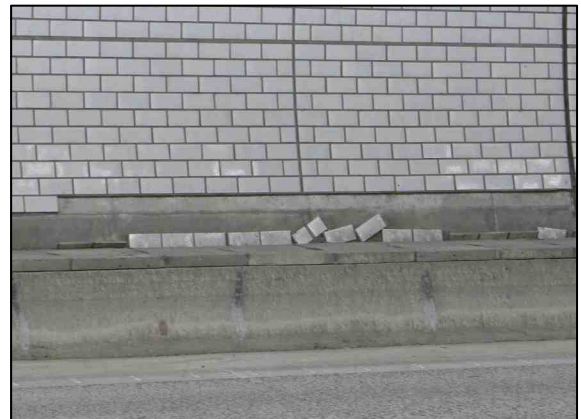
d. 측벽부 S143 좌측 타일탈락, 파손

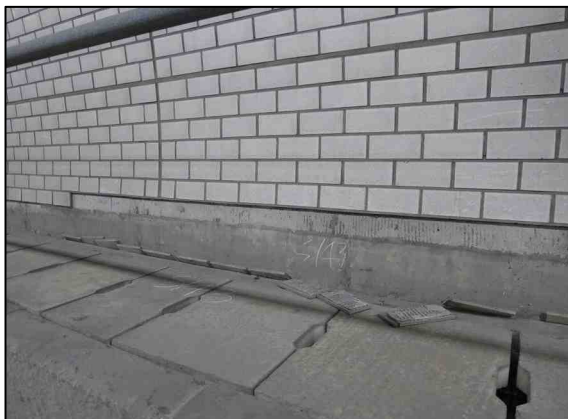
e. 측벽부 S143 우측 타일탈락, 파손

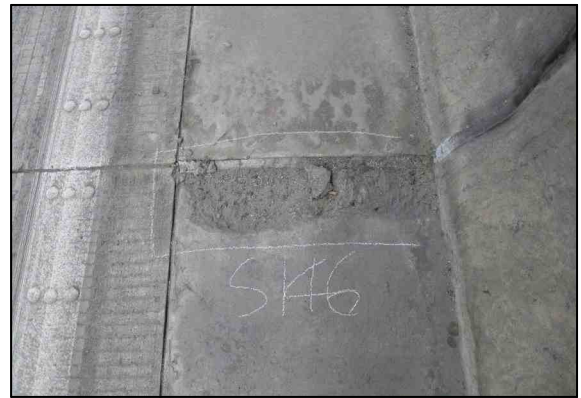
d. 측구 S146 파손

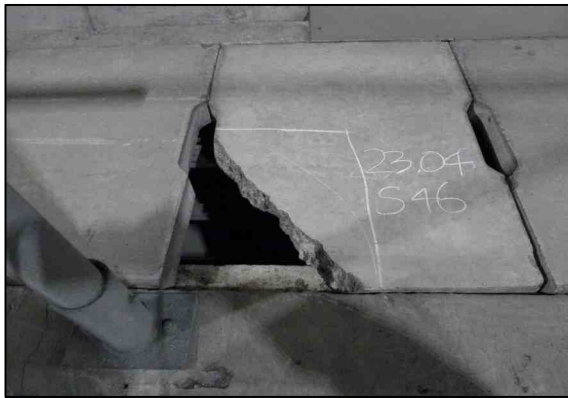
c. 공동구 S46 좌측 덮개 파손

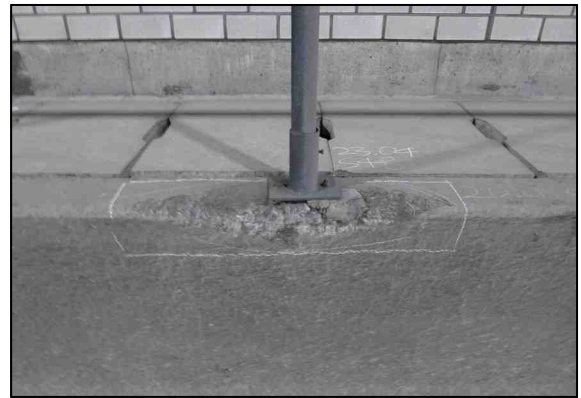
d. 공동구 S48 좌측 파손

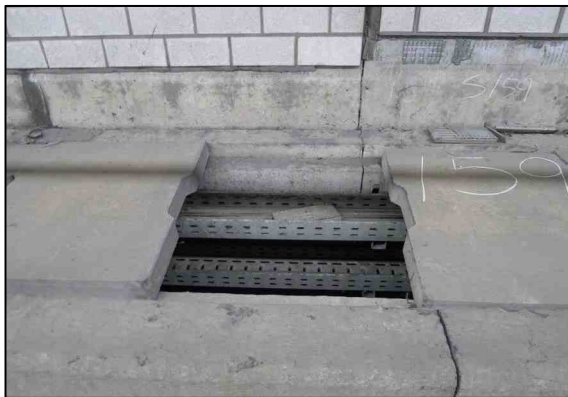
g. 공동구 S159 좌측 덮개 탈락(유실)

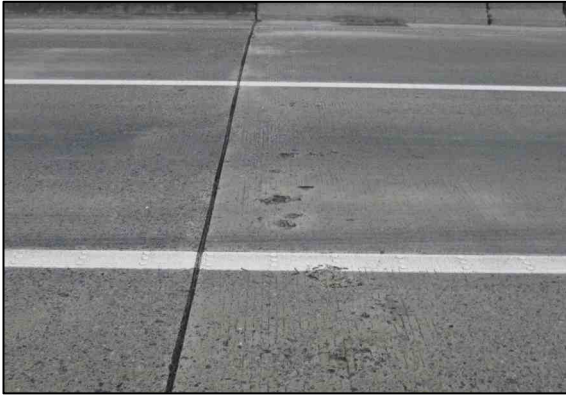
a. 포장부 S20 파손, 패임

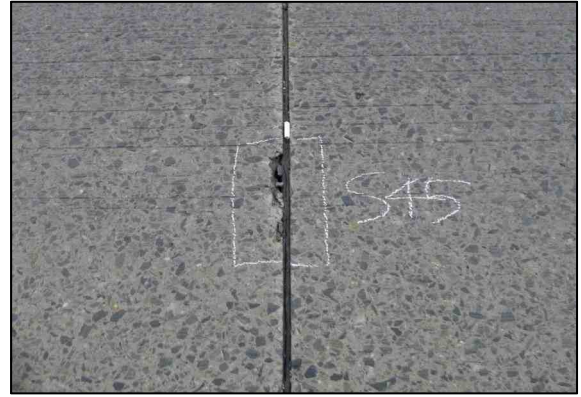
b. 포장부 S45 줄눈 주변 파손

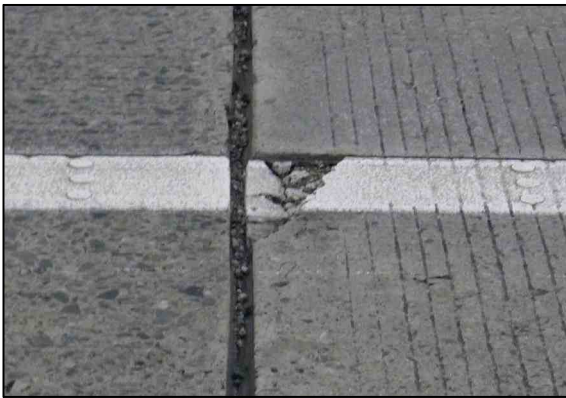
c. 포장부 S51 줄눈 주변 파손

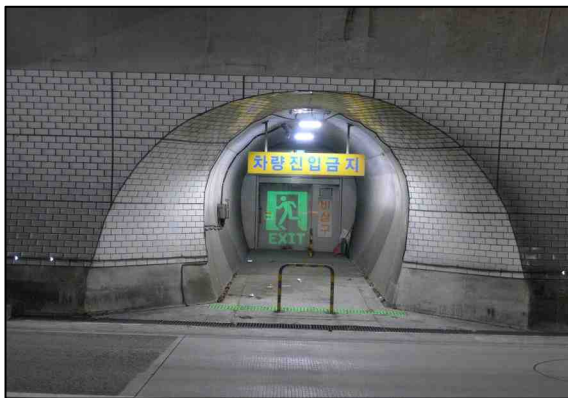
a. 피난연락갱 S93(인도용) 상태양호

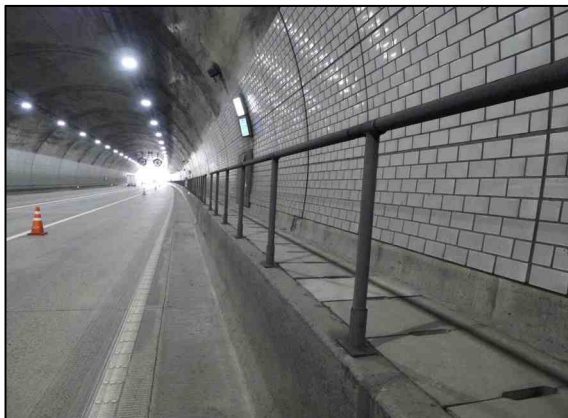
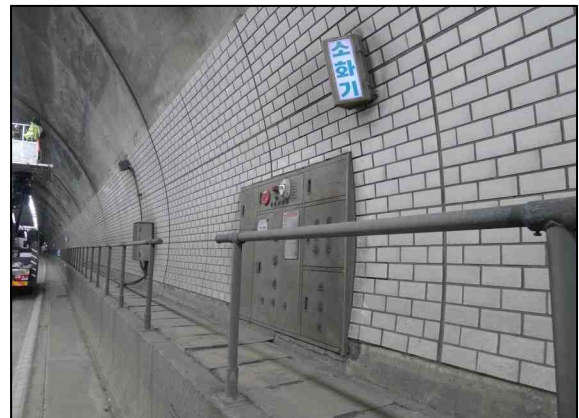
<사진 1.2.21> 추락방지시설 전경

본 터널은 이용자(유지관리자, 점검자 등)의 안전을 확보하기 위해 도로부 좌측 공동구 상단에 난간이 설치되어 있다.

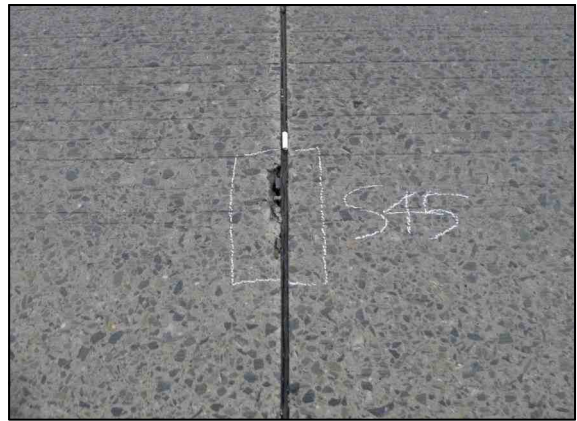
b. 포장부 S45 줄눈 주변 파손

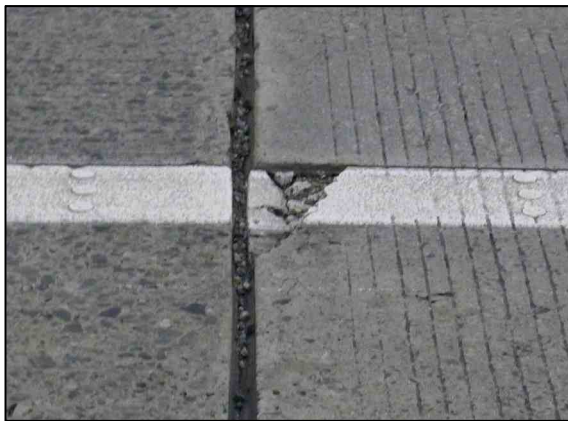
c. 포장부 S51 줄눈 주변 파손

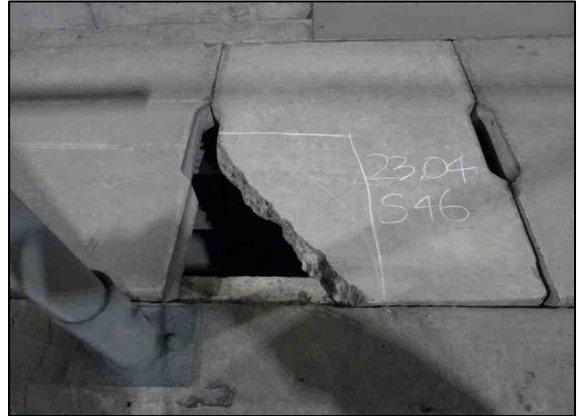
본 공동구의 상부에는 콘크리트 덮개가 설치되어 시설물의 안전점검 및 유지관리자가 이용하고 있어 공중이 이용하는 부위에 대한 점검결과 덮개 파손이 발생한 것으로 조사되었으며, 덮개 손상으로 유지관리시에 안전사고 발생 위험을 내재하고 있어 손상부에 대한 일부 보수가 필요한 상태로 검토되었다.

b. 공동구 S46 덮개 파손

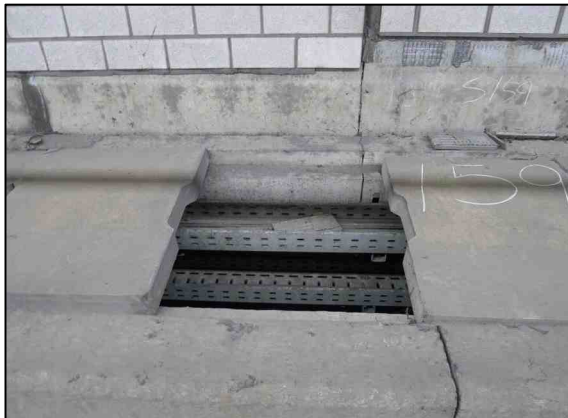
c. 공동구 S159 덮개 탈락(유실)

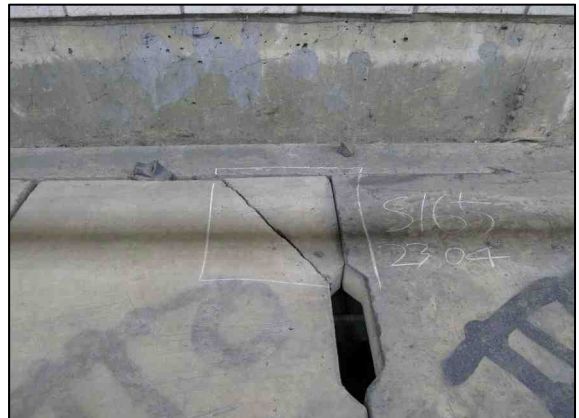
d. 공동구 S165 덮개 파손

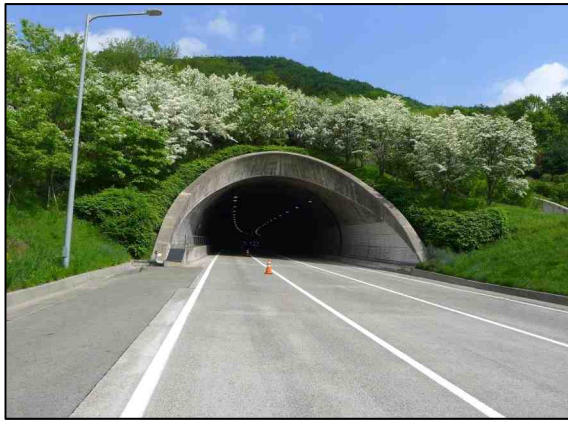
a. 시점부 갭문 상태양호
