## 제 2 장 문수터널(울산)

### 2.1 시설물개요

<표 2.1.1> 문수터널(울산) 터널현황

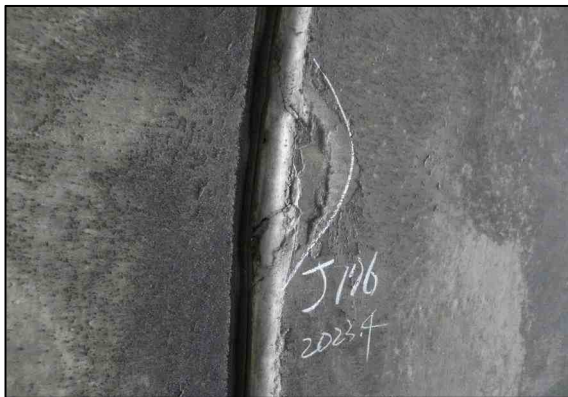
o. 천단부 S176(J176) 시공이음부 박락

콘크리트 라이닝 시공이음부 주변 들뜸 및 박락은 반원형 균열의 진전 및 강재거푸집 설치에 따른 유압 Jack의 불균형에 의한 국부적인 지압력과 거푸집 조기탈형에 의한 양생불량 등의 요인에 의한 손상으로 판단되며, 향후 손상부 탈락으로 주행차량의 안전사고가 우려되므로 손상 제거 후 보수가 필요할 것으로 판단된다.

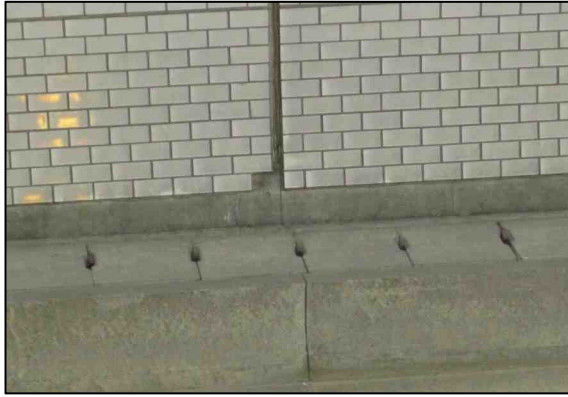
a. 측벽부 S44 좌측 타일탈락, 파손

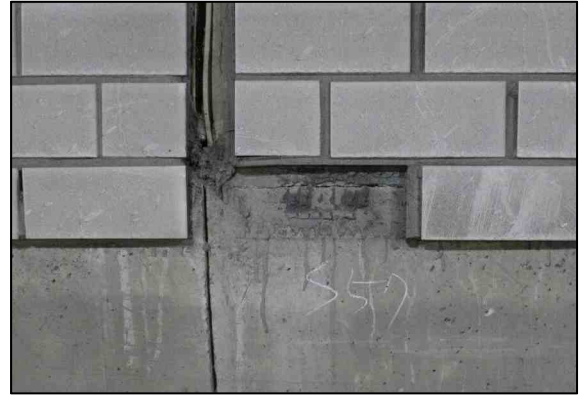
b. 측벽부 S57 우측 타일탈락, 파손

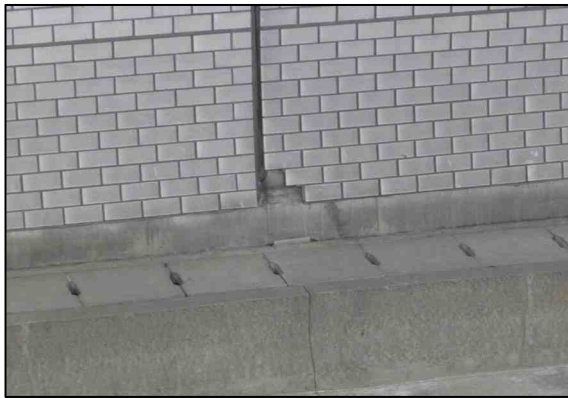
c. 측벽부 S56 좌측 타일탈락, 파손

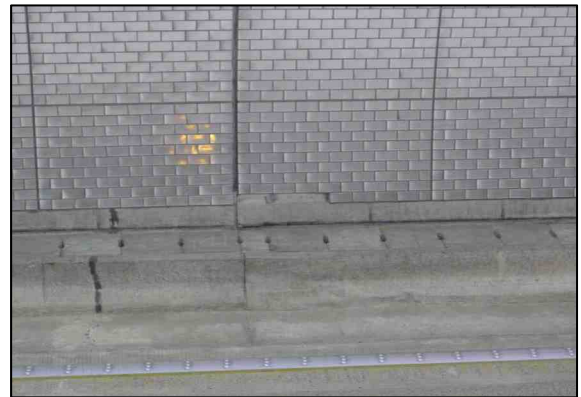
f. 측벽부 S142 좌측 타일탈락, 파손

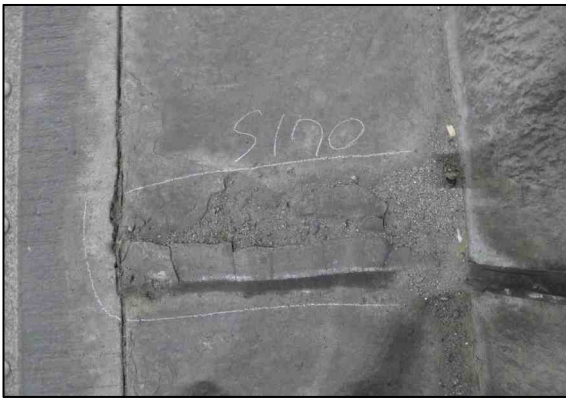
c. 측구 S170 파손

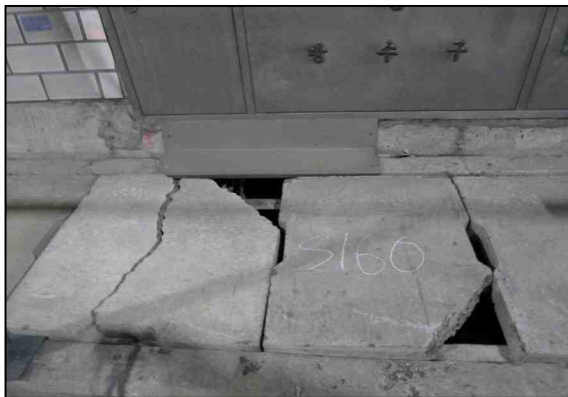
g. 공동구 S160 좌측 덮개 파손

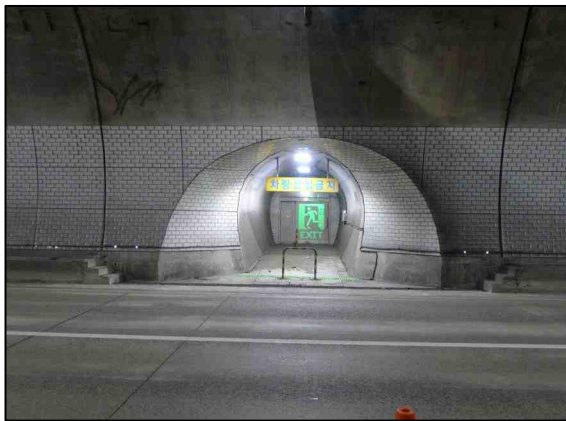
a. 피난연락갱 S91(인도용) 상태양호

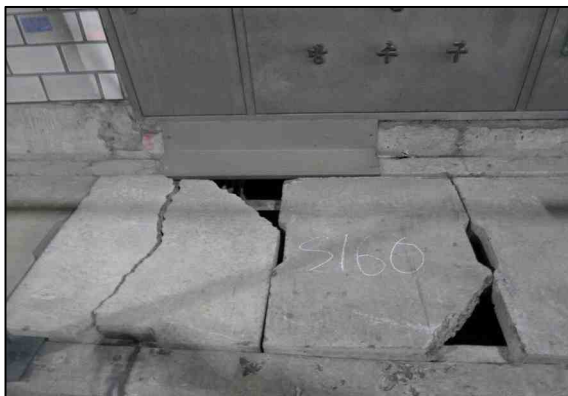
본 공동구의 상부에는 콘크리트 덮개가 설치되어 시설물의 안전점검 및 유지관리자가 이용하고 있어 공중이 이용하는 부위에 대한 점검결과 덮개 파손이 발생한 것으로 조사되었으며, 덮개 손상으로 유지관리시에 안전사고 발생 위험을 내재하고 있어 손상부에 대한 일부 보수가 필요한 상태로 검토되었다.

c. 공동구 S160 좌측 덮개 파손

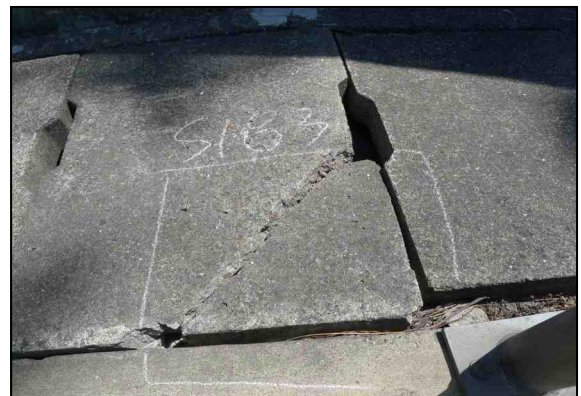
d. 공동구 S183 좌측 덮개 파손

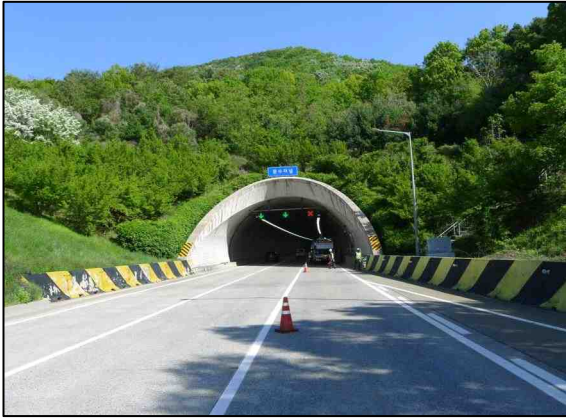
a. 시점부 갭문 상태양호
