# 손상물량표

| 문수터널 | | | | | | | | | |
| 0.0~20.0m | | | | | | | | | |

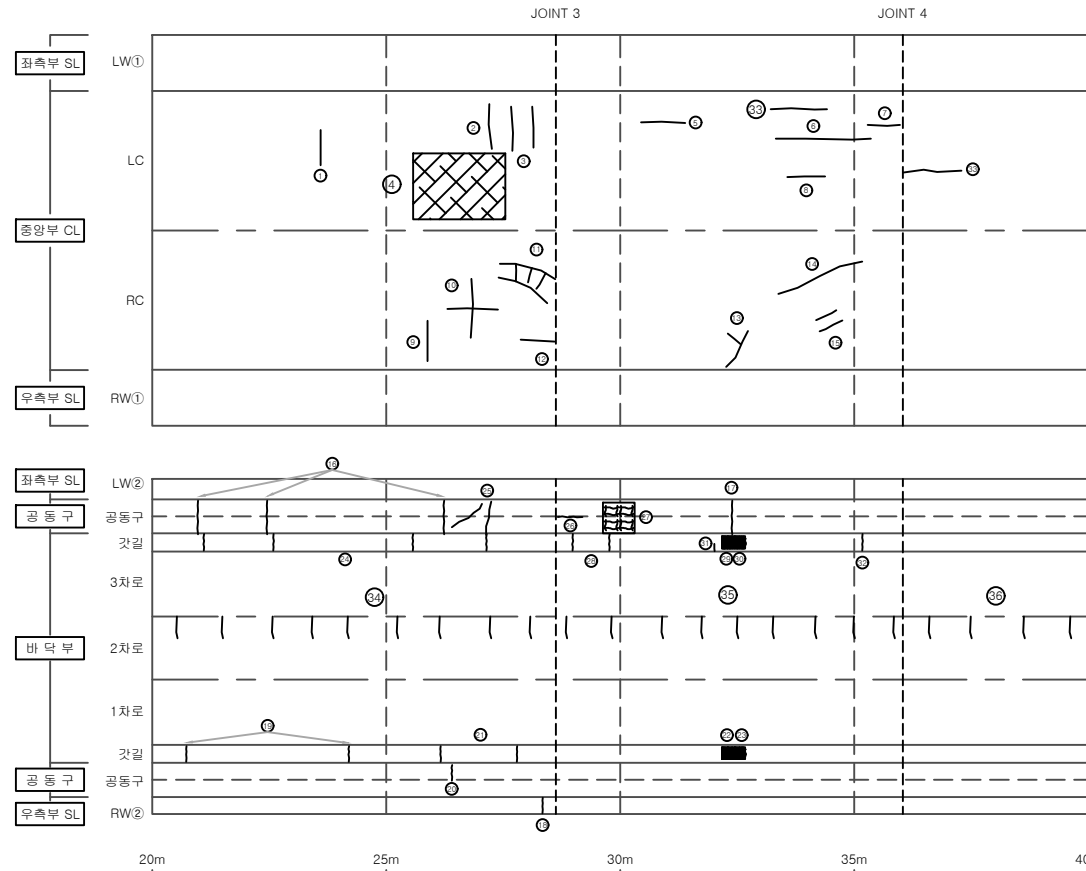
| 문수터널<br>20.0~40.0m | | | | | | | | | |

| 문수터널<br>20.0~40.0m | | | | | | | | | |
|---|---|---|---|---|---|---|---|---|--|
| 1 | 구 | 천단부 | 균열 | 0.2 | 1.0 | | 1 m | 1.00 | |
| 4 | 신 | 천단부 | 망상균열 | 0.2 | 4.0 | 4.0 | 1 m | 16.00 | |
| 16 | 구 | 공동구 | 균열 | 0.2 | 1.0 | | 3 m | 3.00 | |
| 19 | 구 | 배수시설 | 측구 균열 | 0.3 | 0.6 | | 2 m | 1.20 | |
| 23 | 구 | 배수시설 | 그레마임 부식 | | | | 1 EA | 1.00 | |
| 34 | 신 | 포장부 | 포장균열 | 0.2 | 1.0 | | 9 m | 9.00 | |

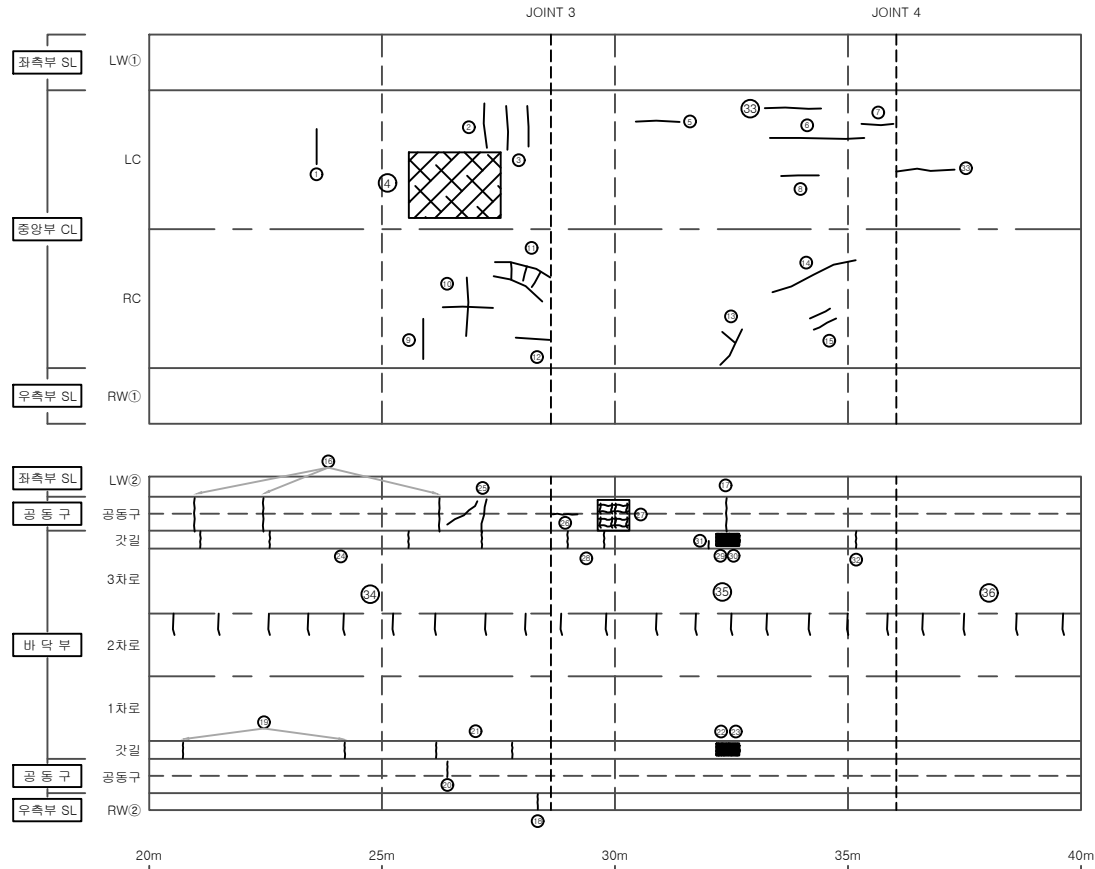
문수터널

| 번호 | 선구 | 부재명 | 손상 현상 | 손상 규모 | | | | 비고 |
|---|---|---|---|---|---|---|---|---|
| 1 | 구 | 천단부 | 균열 | 0.2 | 1.0 | | 1 | m 1.00 |
| 4 | 신 | 천단부 | 망상균열 | 0.2 | 4.0 | 4.0 | 1 | ㎡ 16.00 |
| 16 | 구 | 공동구 | 균열 | 0.2 | 1.0 | | 3 | m 3.00 |
| 19 | 구 | 배수시설 | 측구 균열 | 0.3 | 0.6 | | 2 | m 1.20 |
| 23 | 구 | 배수시설 | 그레이팅 부식 | | | | 1 | EA 1.00 |
| 34 | 신 | 포장부 | 포장균열 | 0.2 | 1.0 | | 9 | m 9.00 |

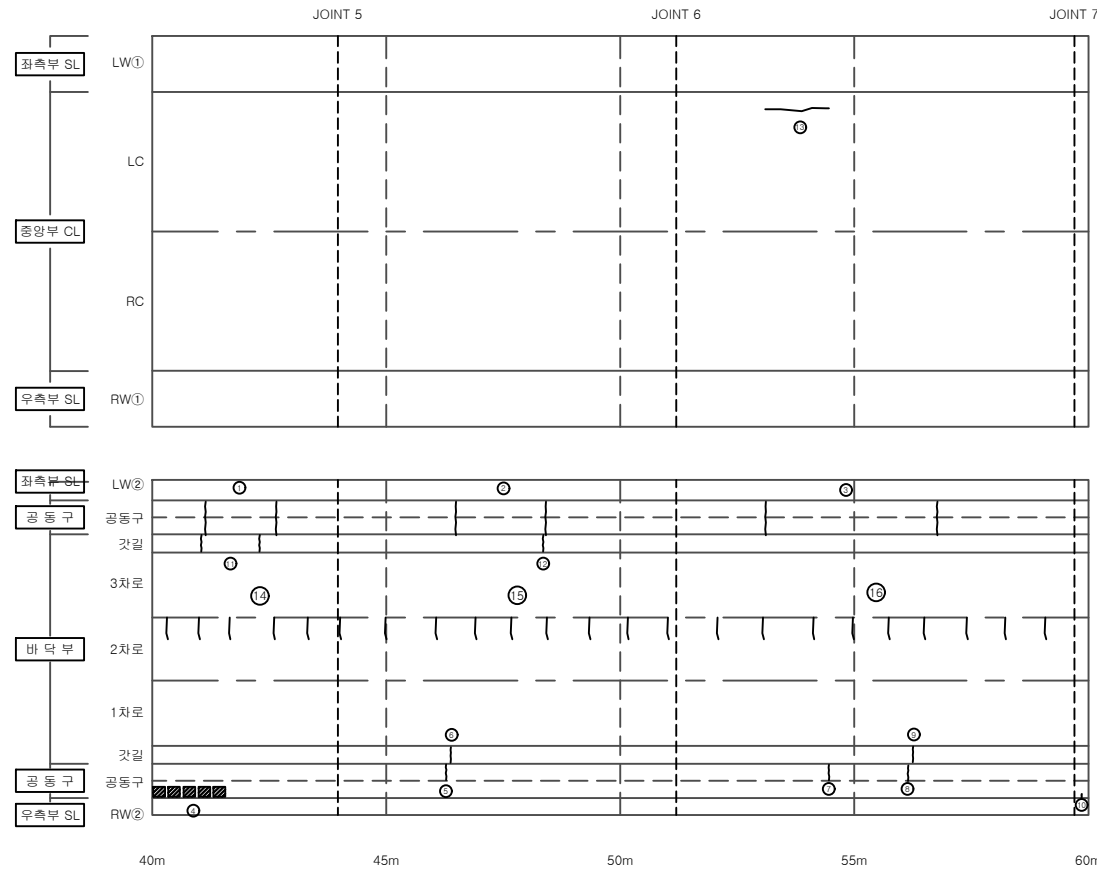
| 문수터널<br>40.0~60.0m | | | | | | | | | |

| 문수터널<br>40.0~60.0m | | | | | | | | | |
|---|---|---|---|---|---|---|---|---|---|
| 1 | 구 | 공동구 | 균열 | 0.2 | 1.0 | | 2 | m | 2.00 |
| 6 | 구 | 배수시설 | 측구 균열 | 0.3 | 0.6 | | 1 | m | 0.60 |
| 13 | 구 | 전단부 | 균열 | 0.2 | 1.2 | | 1 | m | 1.20 |
| 14 | 신 | 포장부 | 포장균열 | 0.2 | 1.0 | | 5 | m | 5.00 |

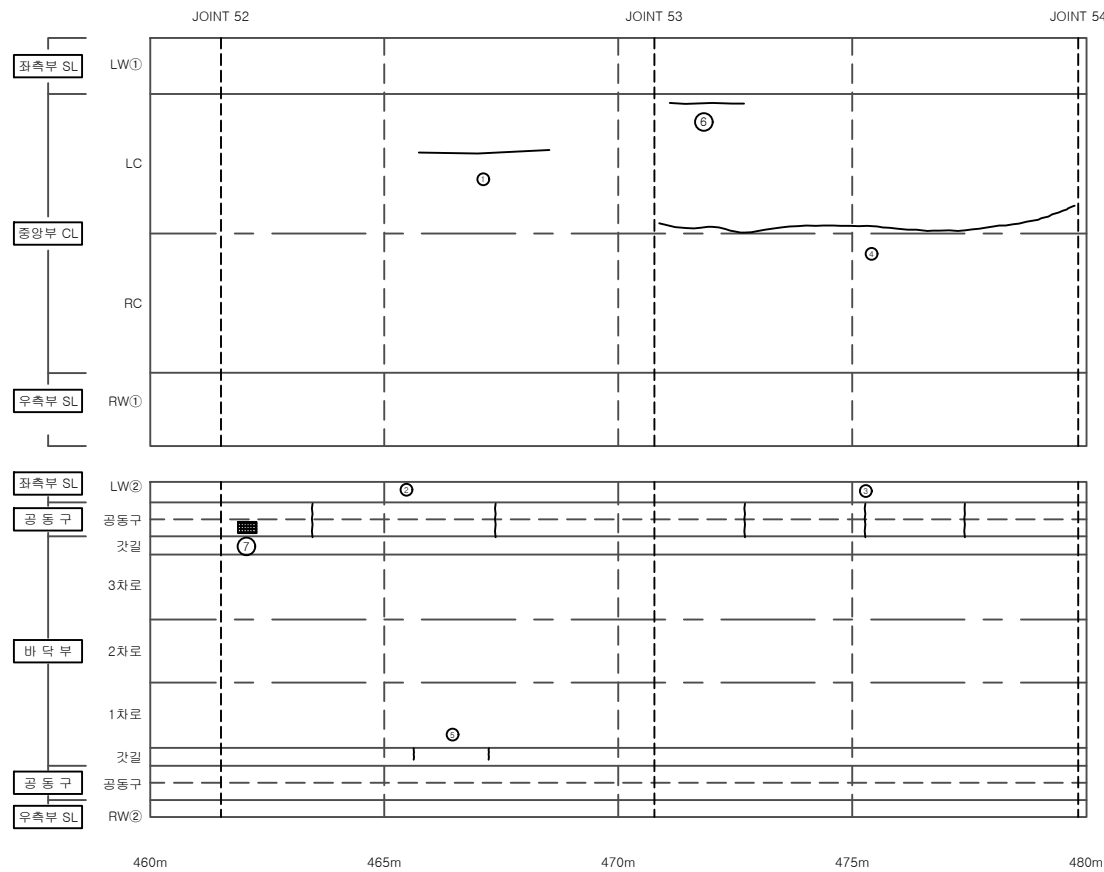
| 문수터널<br>460.0~480.0m | | | | | | | | | |

| 문수터널<br>460.0~480.0m | | | | | | | | | |
|---|---|---|---|---|---|---|---|---|---|
| 1 | 구 | 천단부 | 균열 | 0.3 | 4.0 | | 1 | m | 4.00 |
| 2 | 구 | 공동구 | 균열 | 0.2 | 1.0 | | 2 | m | 2.00 |
| 3 | 구 | 공동구 | 균열 | 0.2 | 1.0 | | 3 | m | 3.00 |
| 4 | 구 | 천단부 | 부수부재균열 | 0.2 | 9.0 | | 1 | m | 9.00 |
| 5 | 구 | 배수시설 | 균열 | 0.2 | 0.3 | | 2 | m | 0.60 |
| 6 | 신 | 천단부 | 균열 | 0.2 | 1.5 | | 1 | m | 1.50 |

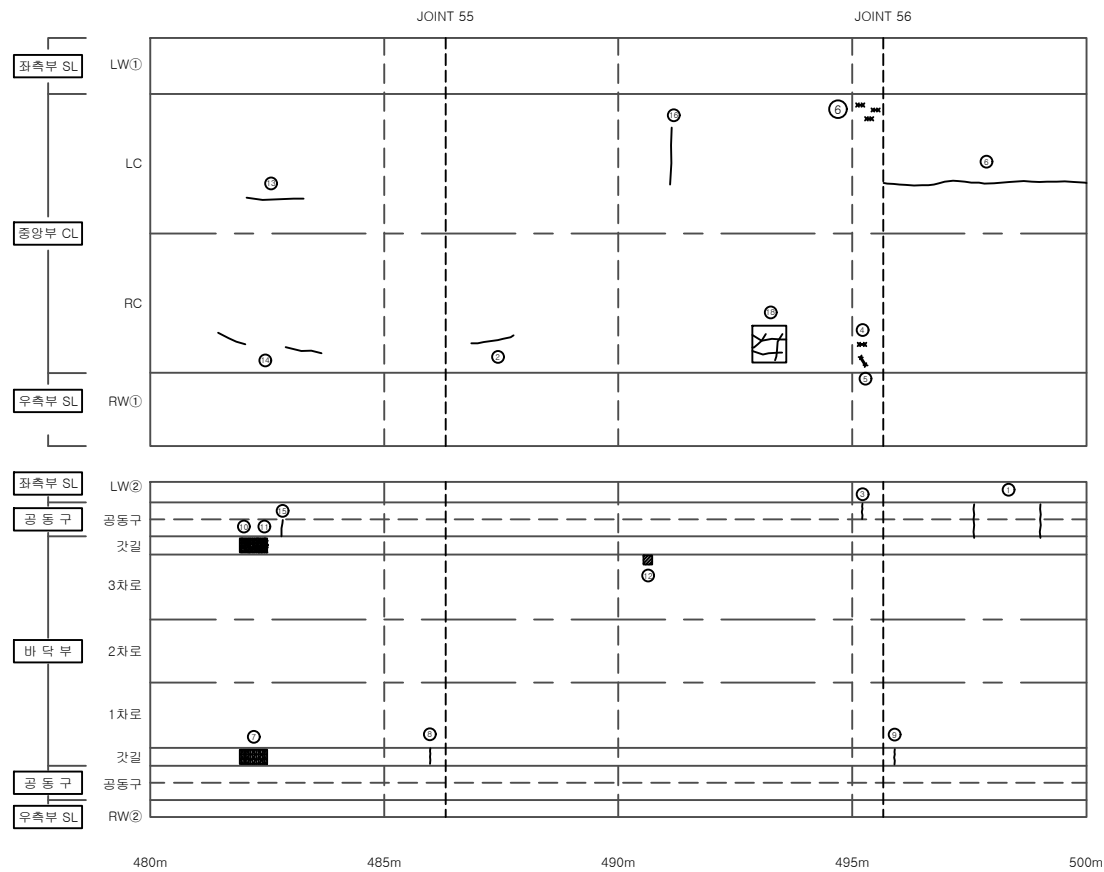
| 문수터널 | | | | | | | | | |
|---|---|---|---|---|---|---|---|---|---|
| 1 | 구 | 공동구 | 균열 | 0.2 | 1.0 | | 2 | m | 2.00 |
| 2 | 구 | 천단부 | 균열 | 0.2 | 0.6 | | 1 | m | 0.60 |
| 3 | 구 | 공동구 | 균열 | 0.2 | 0.3 | | 1 | m | 0.30 |
| 6 | 구 | 천단부 | 보수부재균열 | 0.2 | 5.0 | | 1 | m | 5.00 |
| 7 | 구 | 배수시설 | 그레미탈 부식 | | | | 1 | EA | 1.00 |
| 8 | 구 | 배수시설 | 균열 | 0.3 | 0.6 | | 1 | m | 0.60 |
| 9 | 구 | 배수시설 | 균열 | 0.5 | 0.6 | | 1 | m | 0.60 |
| 11 | 구 | 배수시설 | 그레미탈 부식 | | | | 1 | EA | 1.00 |
| 13 | 구 | 천단부 | 균열 | 0.2 | 1.2 | | 1 | m | 1.20 |
| 14 | 구 | 천단부 | 균열 | 0.1 | 1.0 | | 2 | m | 2.00 |
| 15 | 구 | 공동구 | 균열 | 0.2 | 1.2 | | 1 | m | 1.20 |
| 16 | 구 | 천단부 | 균열 | 0.2 | 1.3 | | 1 | m | 1.30 |

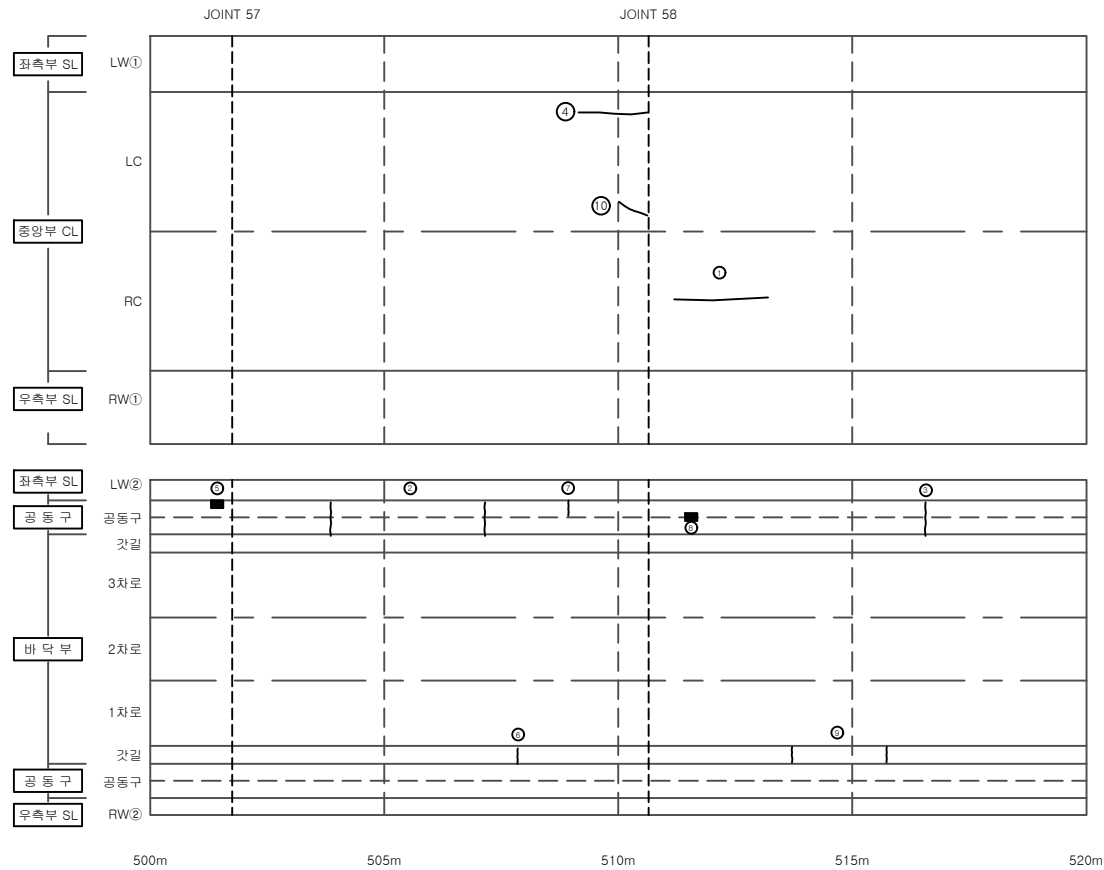
| 문수터널 | | | | | | | | | |
|---|---|---|---|---|---|---|---|---|--|
| 1 | 구 | 현상부 | 균열 | 0.3 | 3.0 | | 1 m | 3.00 | |
| 2 | 구 | 공동구 | 균열 | 0.2 | 1.0 | | 2 m | 2.00 | |
| 3 | 구 | 공동구 | 균열 | 0.3 | 1.2 | | 1 m | 1.20 | |
| 4 | 신 | 현상부 | 균열 | 0.3 | 1.3 | | 1 m | 1.30 | |
| 6 | 구 | 배수시설 | 균열 | 0.2 | 0.6 | | 1 m | 0.60 | |
| 7 | 구 | 공동구 | 균열 | 0.3 | 1.2 | | 1 m | 1.20 | |
| 9 | 구 | 배수시설 | 균열 | 0.3 | 0.6 | | 2 m | 1.20 | |
| 10 | 신 | 현상부 | 균열 | 0.2 | 2.0 | | 1 m | 2.00 | |

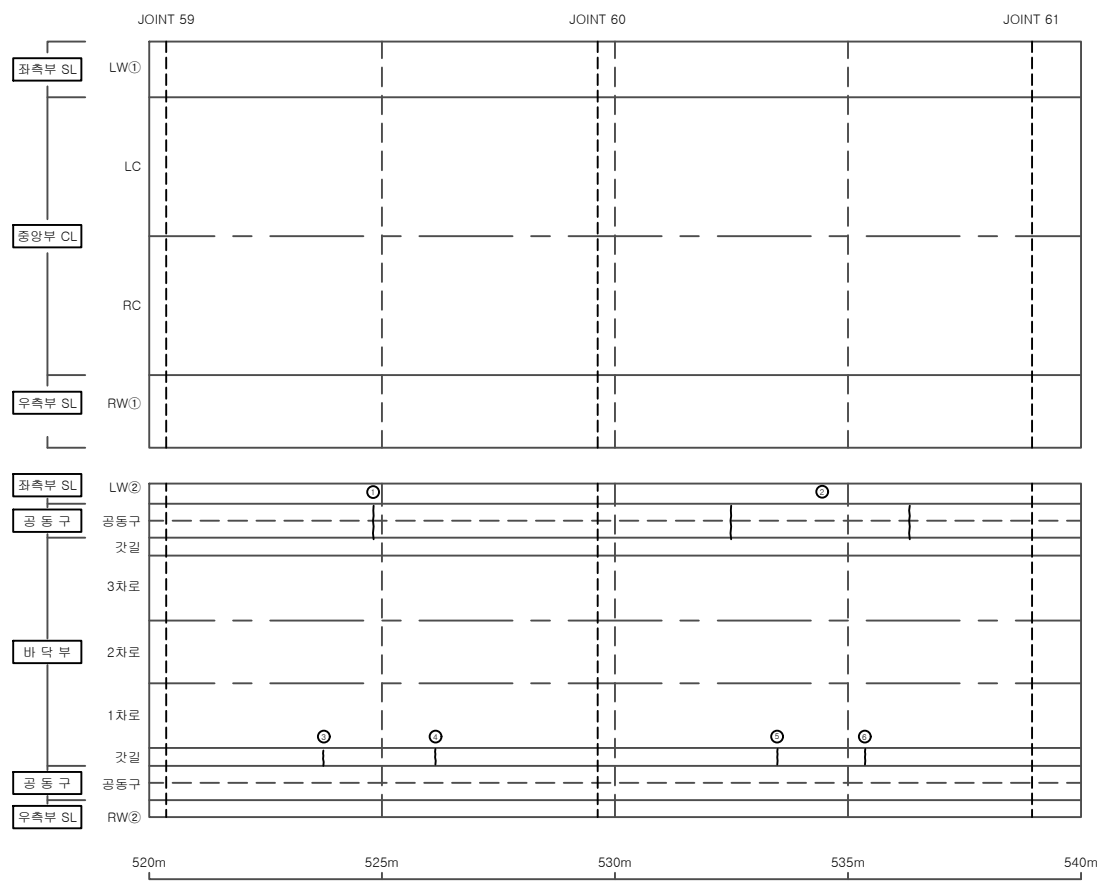
| 문수터널 | | | | | | | | | |
|---|---|---|---|---|---|---|---|---|--|
| 1 | 구 | 공동구 | 균열 | 0.2 | 1.0 | 1 | m | 1.00 | |
| 2 | 구 | 공동구 | 균열 | 0.2 | 1.0 | 2 | m | 2.00 | |
| 3 | 구 | 배수시설 | 균열 | 0.2 | 0.6 | 1 | m | 0.60 | |
| 4 | 구 | 배수시설 | 균열 | 0.3 | 0.6 | 1 | m | 0.60 | |
| 5 | 구 | 배수시설 | 균열 | 0.3 | 0.6 | 1 | m | 0.60 | |
| 6 | 구 | 배수시설 | 균열 | 0.2 | 0.6 | 1 | m | 0.60 | |

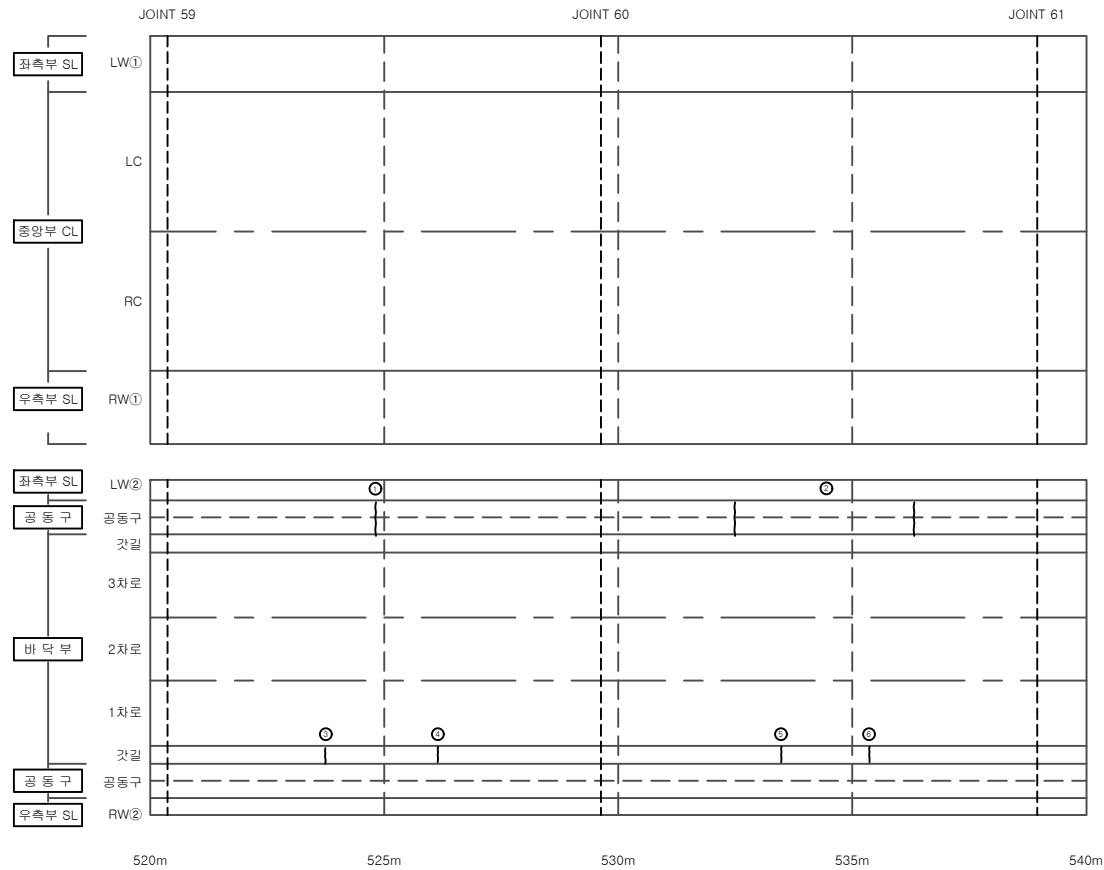
| 문수터널 | | | | | | | | | |
|---|---|---|---|---|---|---|---|---|--|
| 1 | 구 | 공동구 | 균열 | 0.2 | 1.0 | 1 | m | 1.00 | |
| 2 | 구 | 공동구 | 균열 | 0.2 | 1.0 | 2 | m | 2.00 | |
| 3 | 구 | 배수시설 | 균열 | 0.2 | 0.6 | 1 | m | 0.60 | |
| 4 | 구 | 배수시설 | 균열 | 0.3 | 0.6 | 1 | m | 0.60 | |
| 5 | 구 | 배수시설 | 균열 | 0.3 | 0.6 | 1 | m | 0.60 | |
| 6 | 구 | 배수시설 | 균열 | 0.2 | 0.6 | 1 | m | 0.60 | |

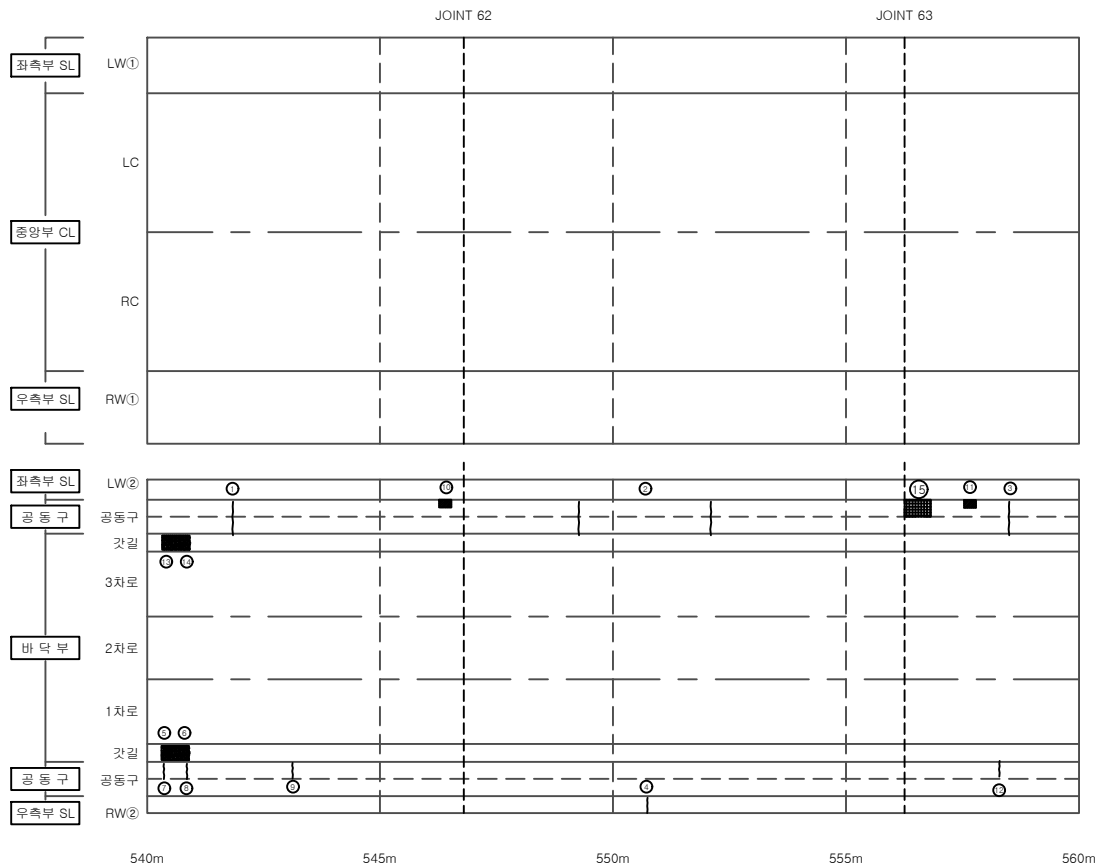
| 문수터널 | | | | | | | | | |
|---|---|---|---|---|---|---|---|---|---|
| 1 | 구 | 공동구 | 균열 | 0.2 | 1.0 | | 1 | m | 1.00 |
| 2 | 구 | 공동구 | 균열 | 0.2 | 1.0 | | 2 | m | 2.00 |
| 3 | 구 | 공동구 | 균열 | 0.2 | 1.0 | | 1 | m | 1.00 |
| 4 | 구 | 공동구 | 균열 | 0.2 | 0.2 | | 1 | m | 0.20 |
| 6 | 구 | 배수시설 | 그레이팅 부식 | | | | 1 | EA | 1.00 |
| 7 | 구 | 공동구 | 균열 | 0.2 | 0.5 | | 1 | m | 0.50 |
| 8 | 구 | 공동구 | 균열 | 0.2 | 0.3 | | 1 | m | 0.30 |
| 9 | 구 | 공동구 | 균열 | 0.2 | 0.5 | | 1 | m | 0.50 |
| 12 | 구 | 공동구 | 균열 | 0.2 | 0.5 | | 1 | m | 0.50 |
| 14 | 구 | 배수시설 | 그레이팅 부식 | | | | 1 | EA | 1.00 |

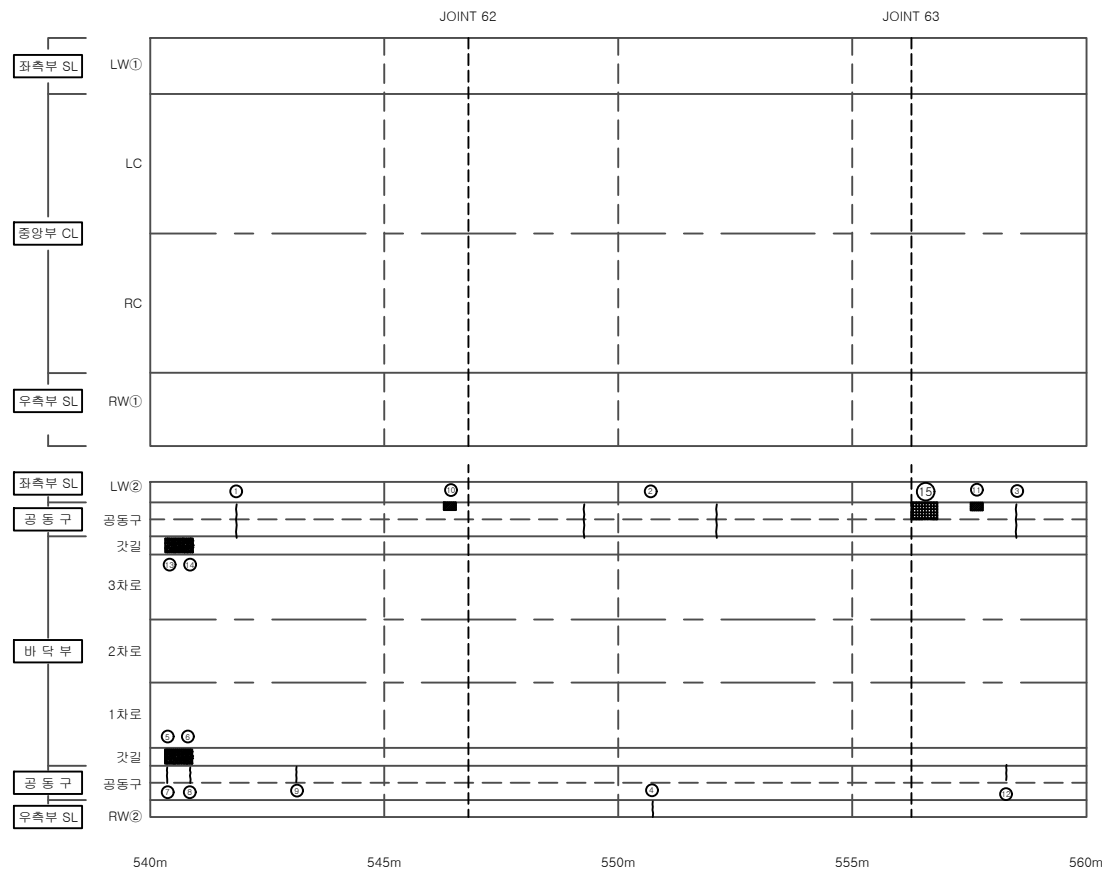
| 문수터널<br>540.0~560.0m | | | | | | | | | |

| 문수터널<br>540.0~560.0m | | | | | | | | | |
|---|---|---|---|---|---|---|---|---|---|
| 1 | 구 | 공동구 | 균열 | 0.2 | 1.0 | | 1 | m | 1.00 |
| 2 | 구 | 공동구 | 균열 | 0.2 | 1.0 | | 2 | m | 2.00 |
| 3 | 구 | 공동구 | 균열 | 0.2 | 1.0 | | 1 | m | 1.00 |
| 4 | 구 | 공동구 | 균열 | 0.2 | 0.2 | | 1 | m | 0.20 |
| 6 | 구 | 배수시설 | 그레이팅 부식 | | | | 1 | EA | 1.00 |
| 7 | 구 | 공동구 | 균열 | 0.2 | 0.5 | | 1 | m | 0.50 |
| 8 | 구 | 공동구 | 균열 | 0.2 | 0.3 | | 1 | m | 0.30 |
| 9 | 구 | 공동구 | 균열 | 0.2 | 0.5 | | 1 | m | 0.50 |
| 12 | 구 | 공동구 | 균열 | 0.2 | 0.5 | | 1 | m | 0.50 |
| 14 | 구 | 배수시설 | 그레이팅 부식 | | | | 1 | EA | 1.00 |

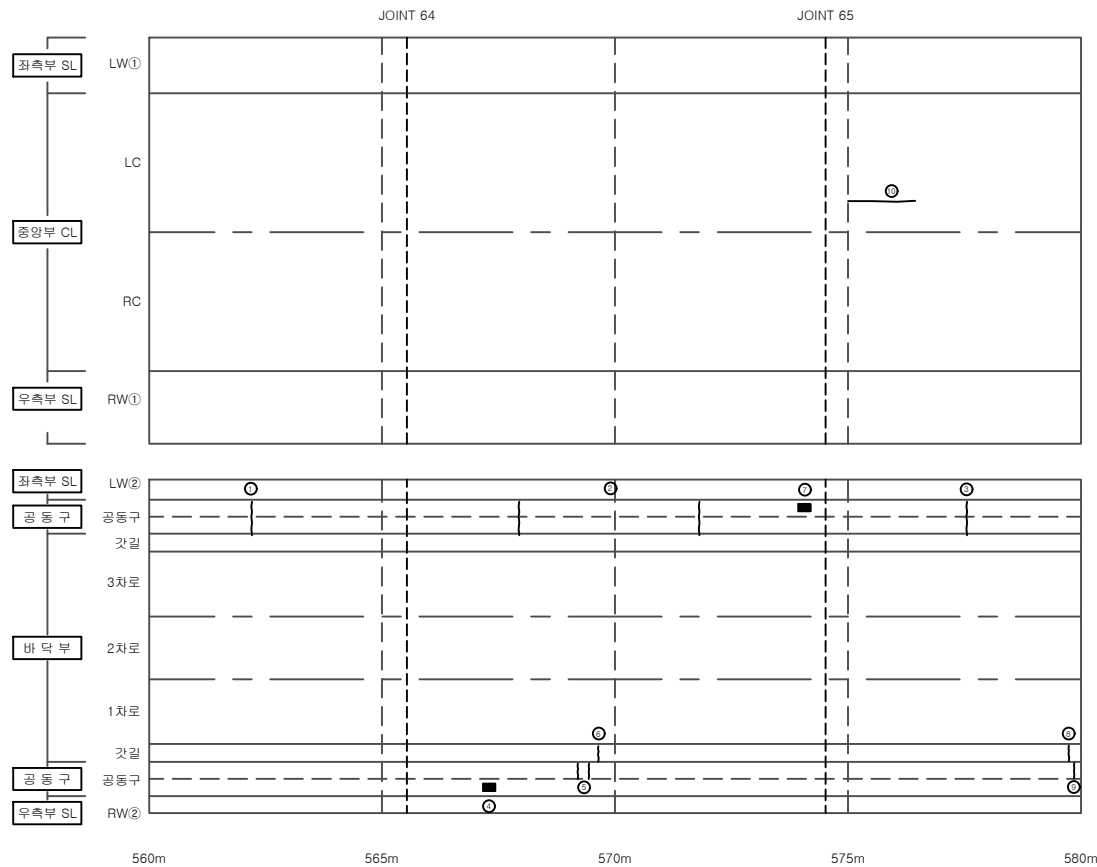
| 문수터널 | | | | | | | | | |
|---|---|---|---|---|---|---|---|---|--|
| 1 | 구 | 공동구 | 균열 | 0.2 | 1.0 | 1 | m | 1.00 | |
| 2 | 구 | 공동구 | 균열 | 0.2 | 1.0 | 2 | m | 2.00 | |
| 3 | 구 | 공동구 | 균열 | 0.2 | 1.0 | 1 | m | 1.00 | |
| 5 | 구 | 공동구 | 균열 | 0.2 | 0.5 | 2 | m | 1.00 | |
| 6 | 구 | 배수시설 | 균열 | 0.2 | 0.6 | 1 | m | 0.60 | |
| 8 | 구 | 배수시설 | 균열 | 0.2 | 0.6 | 1 | m | 0.60 | |
| 9 | 구 | 공동구 | 균열 | 0.2 | 0.5 | 1 | m | 0.50 | |
| 10 | 구 | 천단부 | 균열 | 0.2 | 1.6 | 1 | m | 1.60 | |

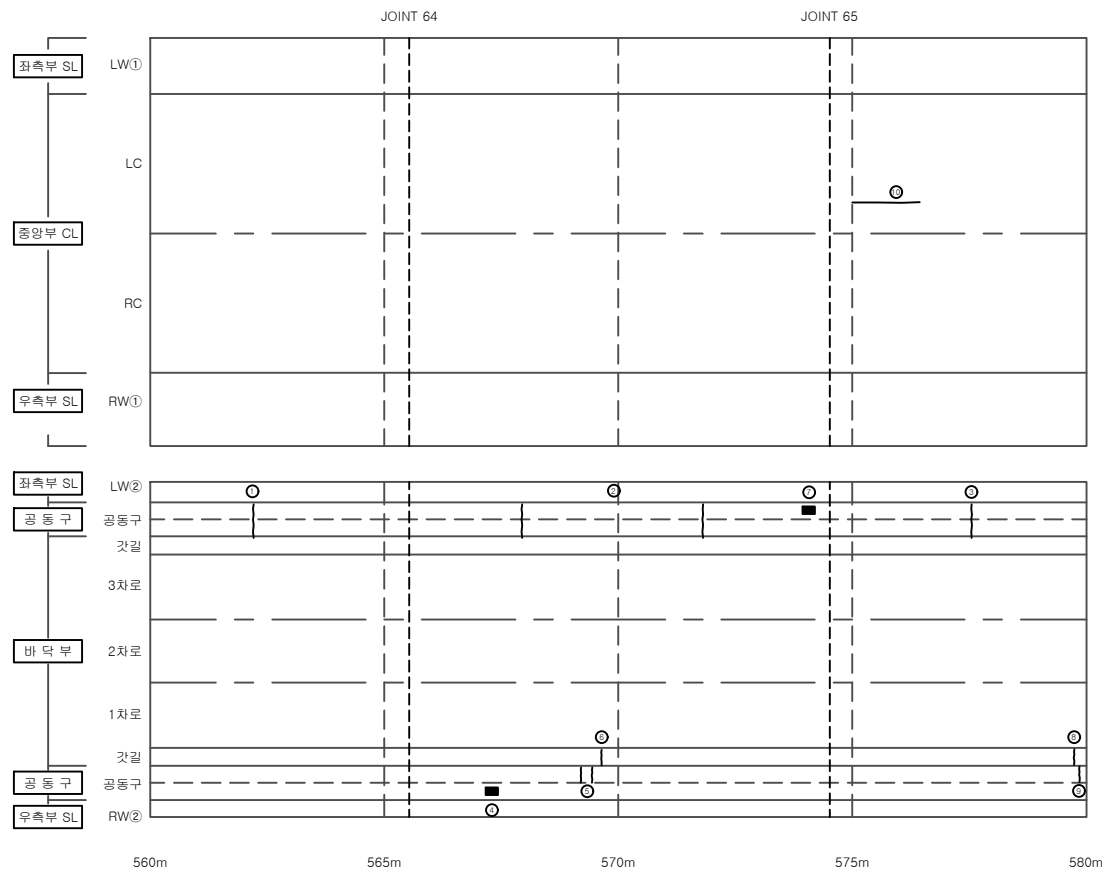
| 문수터널 | | | | | | | | | |
|---|---|---|---|---|---|---|---|---|--|
| 1 | 구 | 공동구 | 균열 | 0.2 | 1.0 | 1 | m | 1.00 | |
| 2 | 구 | 공동구 | 균열 | 0.2 | 1.0 | 2 | m | 2.00 | |
| 3 | 구 | 공동구 | 균열 | 0.2 | 1.0 | 1 | m | 1.00 | |
| 5 | 구 | 공동구 | 균열 | 0.2 | 0.5 | 2 | m | 1.00 | |
| 6 | 구 | 배수시설 | 균열 | 0.2 | 0.8 | 1 | m | 0.80 | |
| 8 | 구 | 배수시설 | 균열 | 0.2 | 0.8 | 1 | m | 0.60 | |
| 9 | 구 | 공동구 | 균열 | 0.2 | 0.5 | 1 | m | 0.50 | |
