# 손상물량표

| 문수터널 | | | | | | | | | |

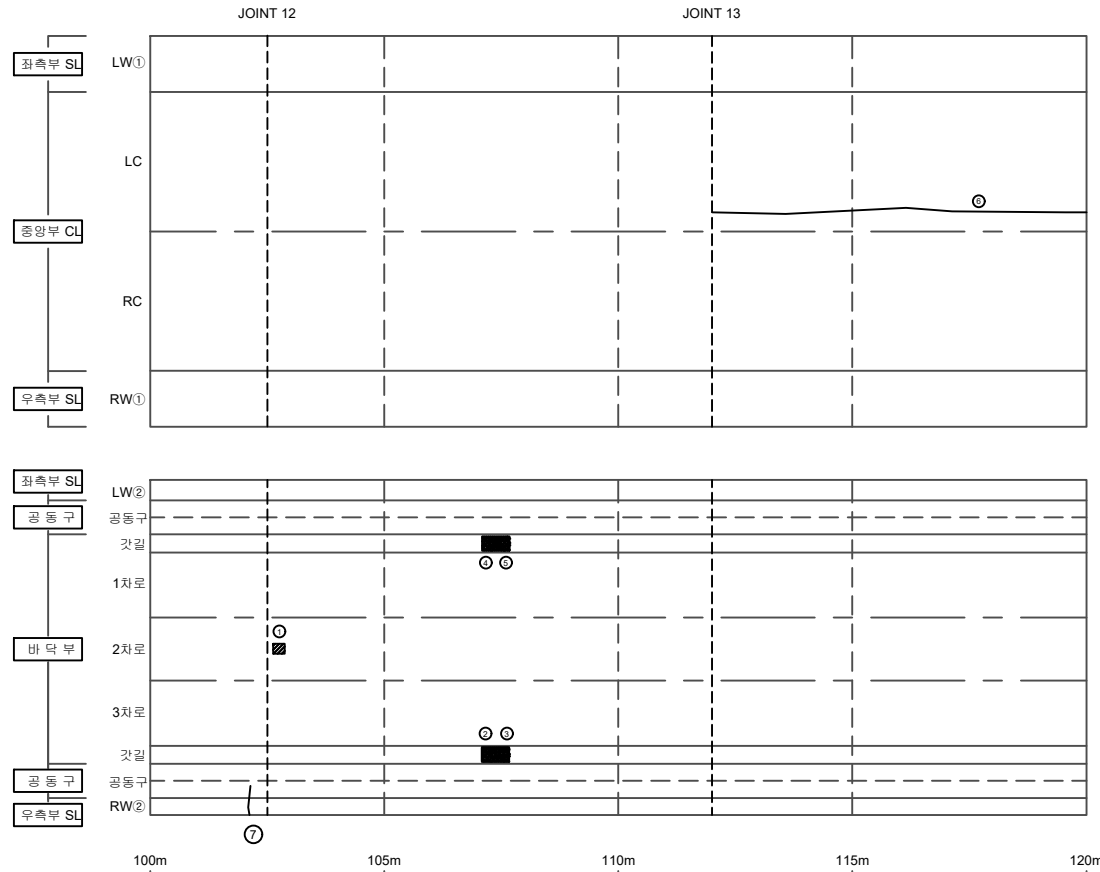
| 문수터널 | | | | | | | | | |

| 문수터널 | | | | | | | | | |
|---|---|---|---|---|---|---|---|---|---|
| 3 | 구 | 배수시설 | 그레미덤 부식 | | | 1 | EA | 1.00 | |
| 5 | 구 | 배수시설 | 그레미덤 부식 | | | 1 | EA | 1.00 | |
| 7 | 신 | 공동구 | 균열 | 0.3 | 0.5 | 1 | m | 0.50 | |

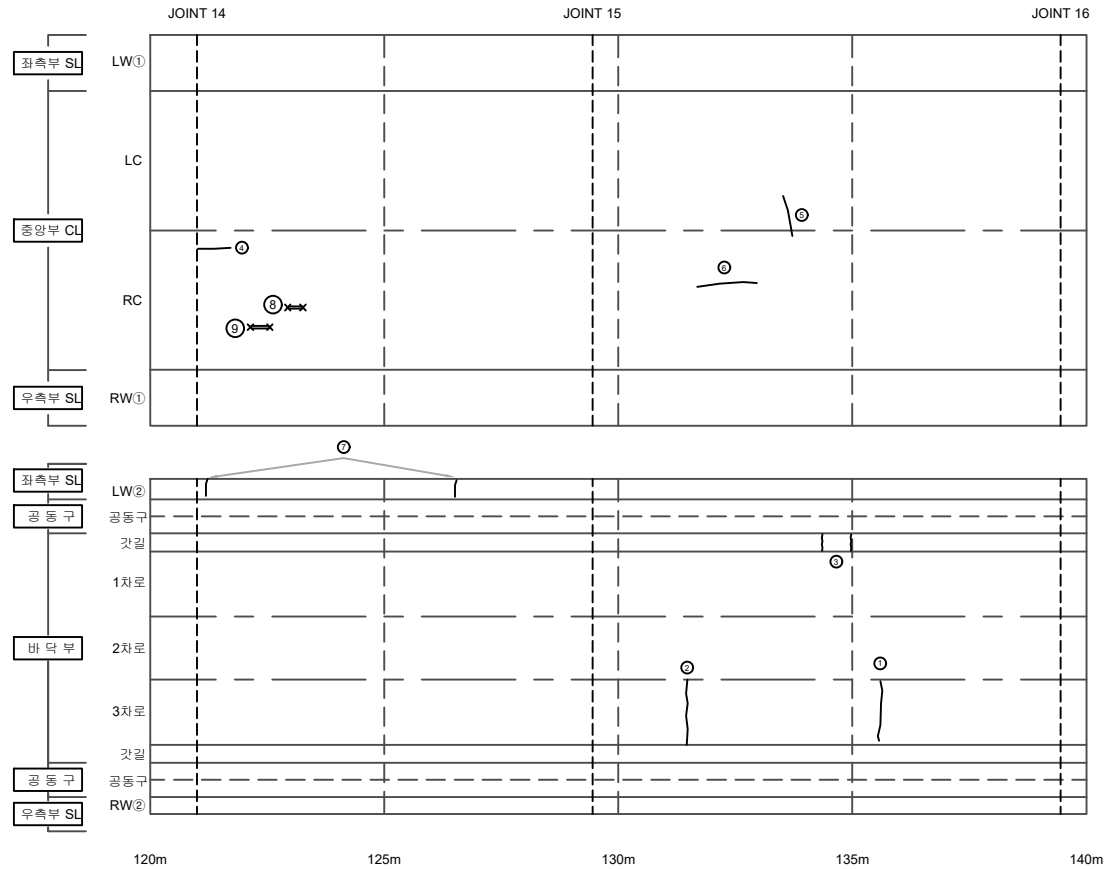
| 문수터널 | | | | | | | | | |

| 문수터널 | | | | | | | | | |
|---|---|---|---|---|---|---|---|---|---|
| 1 | 구 | 포장부 | 균열 | 2.0 | 3.5 | | 1 | m | 3.50 |
| 2 | 구 | 포장부 | 균열 | 0.5 | 3.5 | | 1 | m | 3.50 |
| 3 | 구 | 배수시설 | 균열 | 0.2 | 0.5 | | 2 | m | 1.20 |
| 4 | 구 | 천단부 | 균열 | 0.2 | 0.5 | | 1 | m | 0.60 |
| 5 | 구 | 천단부 | 균열 | 0.2 | 1.3 | | 1 | m | 1.30 |
| 6 | 구 | 천단부 | 균열 | 0.2 | 1.8 | | 1 | m | 1.80 |
| 7 | 구 | 공동구 | 균열 | 0.2 | 0.2 | | 2 | m | 0.40 |

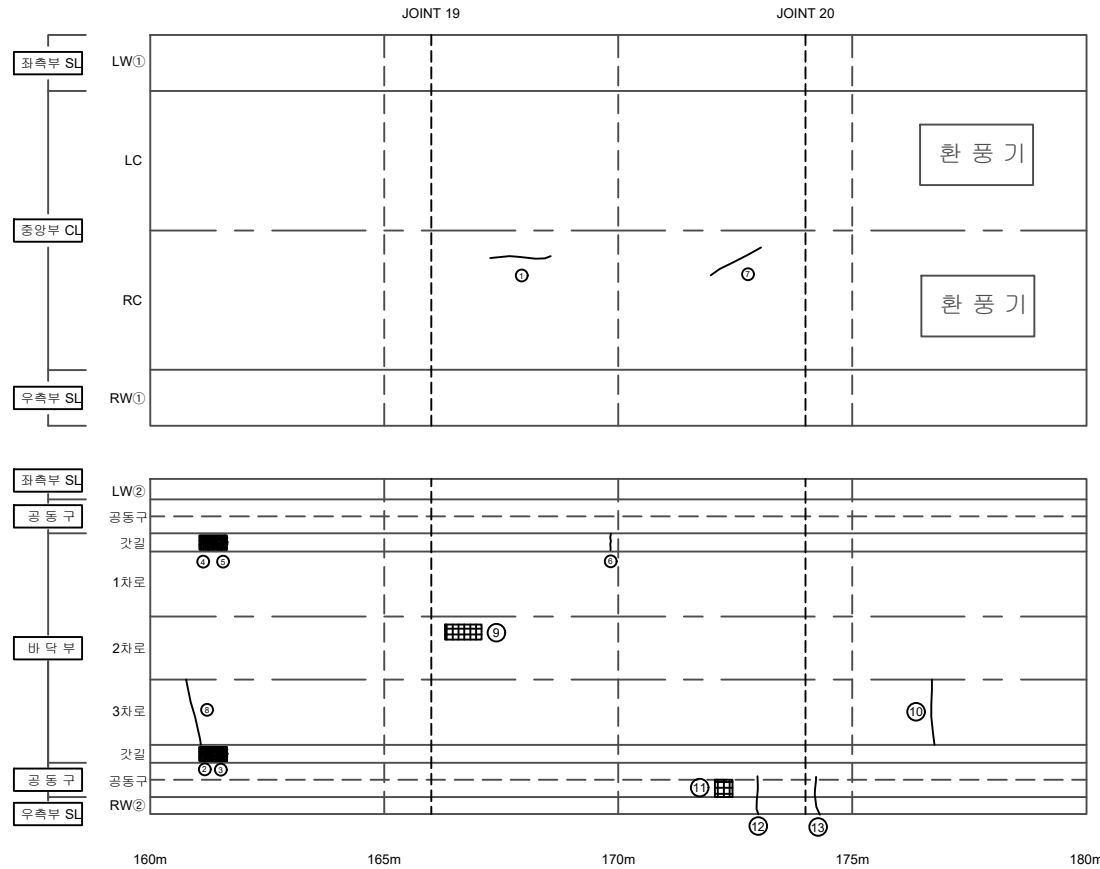
| 문수터널 | | | | | | | | | |

| 문수터널 | | | | | | | | | |
|---|---|---|---|---|---|---|---|---|---|
| 1 | 구 | 천단부 | 균열 | 0.2 | 2.5 | | 1 | m | 2.50 |
| 3 | 구 | 배수시설 | 그레이팅 부식 | | | | 1 | EA | 1.00 |
| 5 | 구 | 배수시설 | 그레이팅 부식 | | | | 1 | EA | 1.00 |
| 6 | 구 | 배수시설 | 균열 | 0.2 | 0.5 | | 1 | m | 0.50 |
| 7 | 구 | 천단부 | 균열 | 0.2 | 1.8 | | 1 | m | 1.80 |
| 8 | 구 | 포장부 | 균열 | 0.5 | 3.5 | | 1 | m | 3.50 |
| 10 | 선 | 포장부 | 균열 | 0.5 | 3.5 | | 1 | m | 3.50 |
| 12 | 선 | 공동구 | 균열 | 0.2 | 0.5 | | 1 | m | 0.50 |
| 13 | 선 | 공동구 | 균열 | 0.3 | 0.5 | | 1 | m | 0.50 |

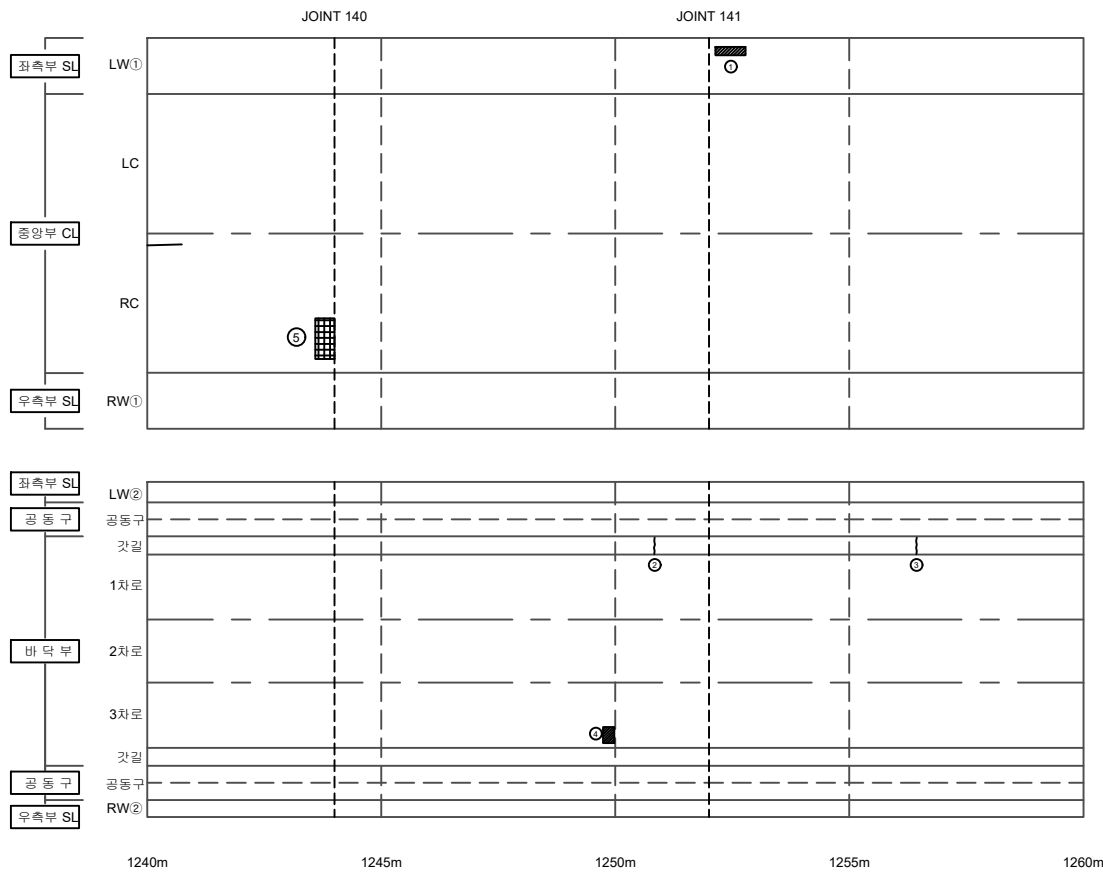
| 문수터널 | | | | | | | | | |

| 문수터널 | | | | | | | | | |
|---|---|---|---|---|---|---|---|---|---|
| 2 | 구 | 통수시설 | 균열 | 0.3 | 0.5 | | 1 | m | 0.50 |
| 3 | 구 | 통수시설 | 균열 | 0.2 | 0.5 | | 1 | m | 0.50 |

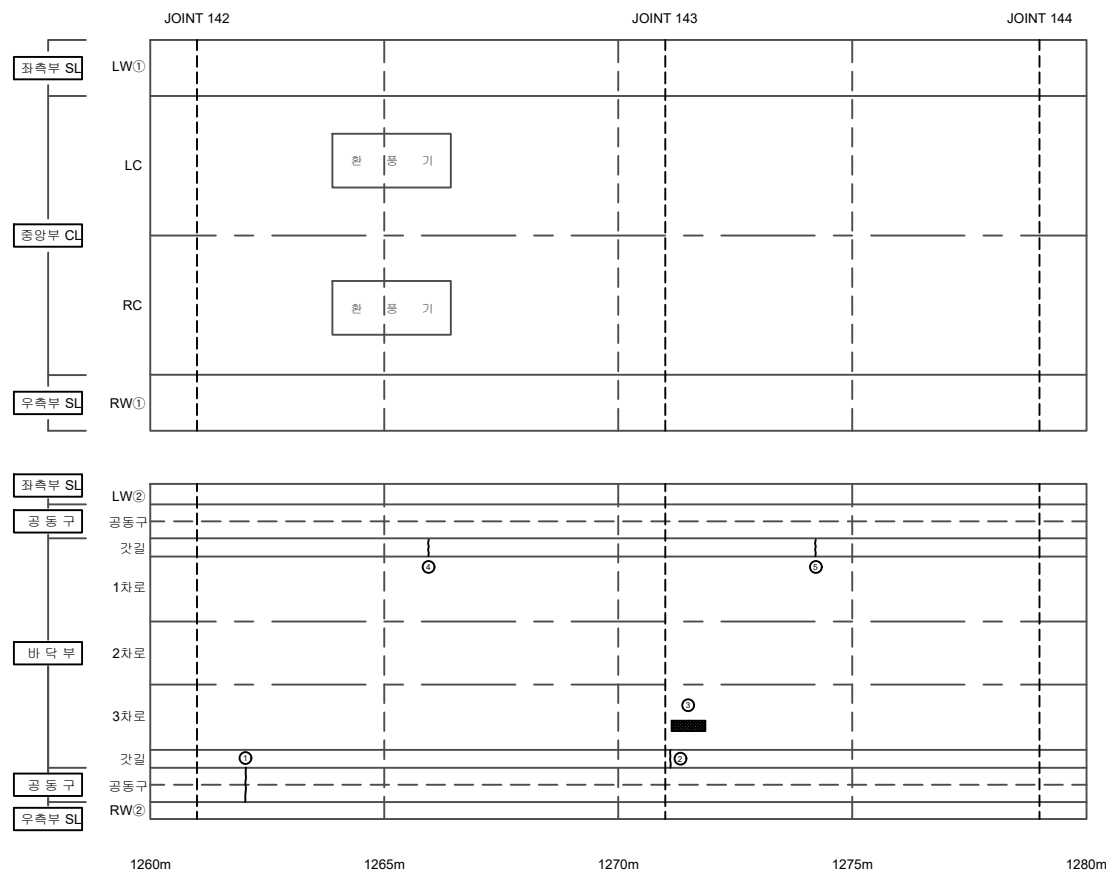
| 문수터널 | | | | | | | | | | |

| 문수터널 | | | | | | | | | | |
|---|---|---|---|---|---|---|---|---|---|---|
| 1 | 구 | 공동구 | 균열 | 0.3 | 1.2 | | 1 | m | 1.20 | |
| 2 | 구 | 배수시설 | 균열 | 0.3 | 0.6 | | 1 | m | 0.60 | |
| 4 | 구 | 배수시설 | 균열 | 0.2 | 0.6 | | 1 | m | 0.60 | |
| 5 | 구 | 배수시설 | 균열 | 0.2 | 0.6 | | 1 | m | 0.60 | |

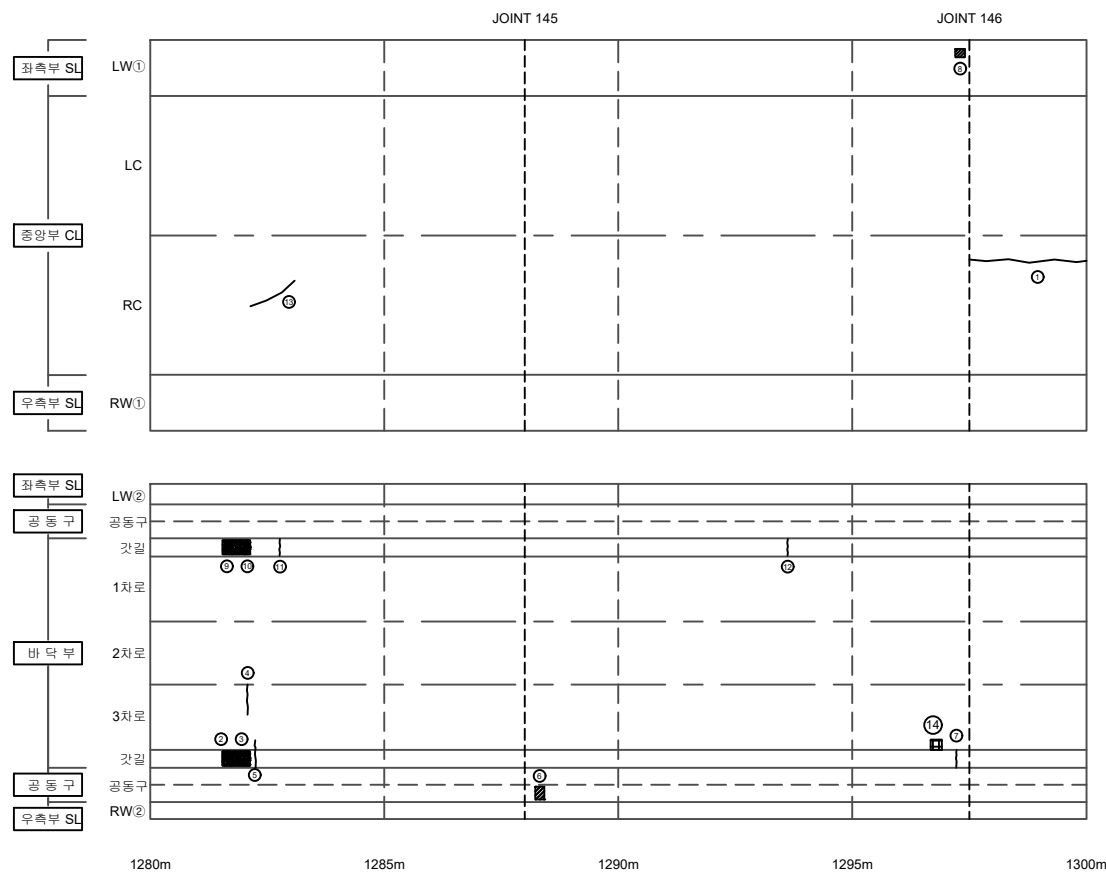
| 문수터널 | | | | | | | | | |

| 문수터널 | | | | | | | | | |
|---|---|---|---|---|---|---|---|---|---|
| 3 | 구 | 배수시설 | 그레마일 부식 | | | | 1 | EA | 1.00 |
| 4 | 구 | 포장부 | 균열 | 0.5 | 1.2 | | 1 | m | 1.20 |
| 5 | 구 | 배수시설 | 균열 | 0.3 | 0.3 | | 1 | m | 0.30 |
| 7 | 구 | 배수시설 | 균열 | 0.3 | 0.6 | | 1 | m | 0.60 |
| 10 | 구 | 배수시설 | 그레마일 부식 | | | | 1 | EA | 1.00 |
| 11 | 구 | 배수시설 | 균열 | 0.3 | 0.6 | | 1 | m | 0.60 |
| 12 | 구 | 배수시설 | 균열 | 0.2 | 0.6 | | 1 | m | 0.60 |
| 13 | 구 | 천단부 | 균열 | 0.2 | 1.5 | | 1 | m | 1.50 |

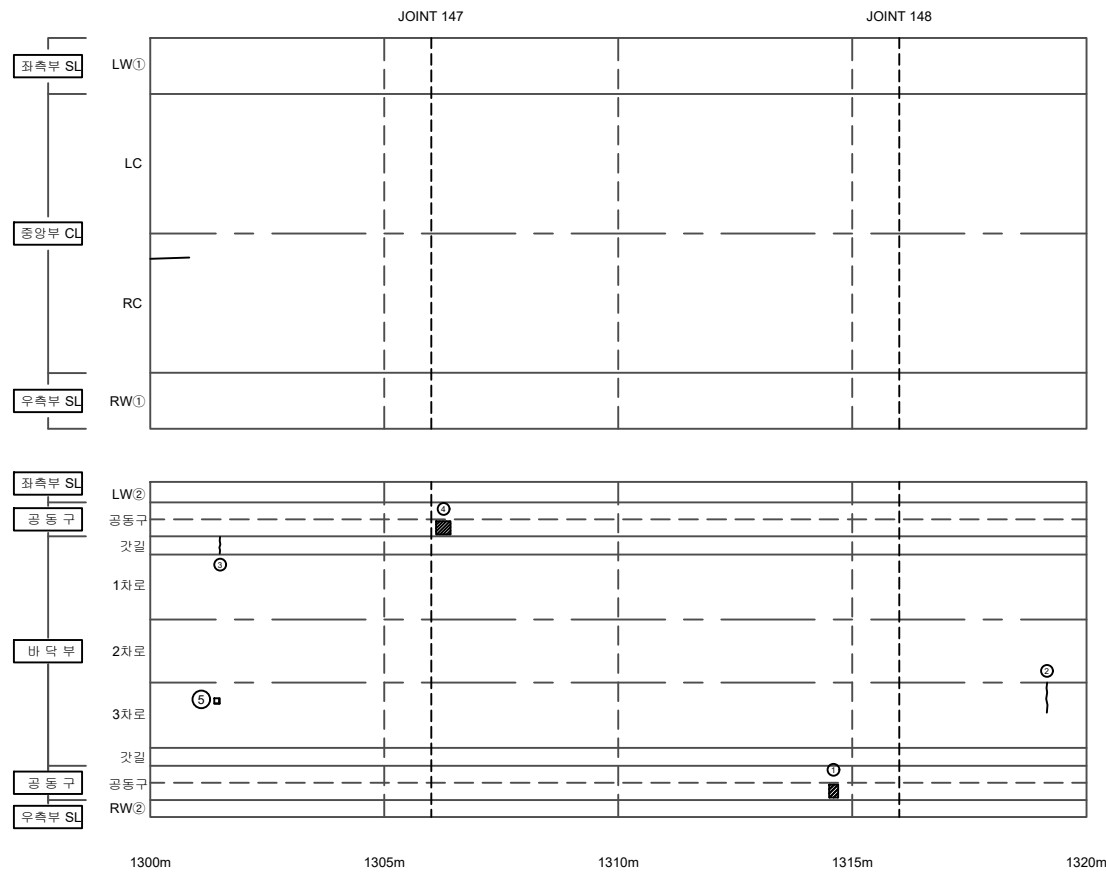
| 문수터널 | | | | | | | | | |

| 문수터널 | | | | | | | | | |
|---|---|---|---|---|---|---|---|---|---|
| 2 | 구 | 포장부 | 균열 | 0.5 | 1.2 | | 1 | m | 1.20 |
| 3 | 구 | 배수시설 | 균열 | 0.3 | 0.6 | | 1 | m | 0.60 |

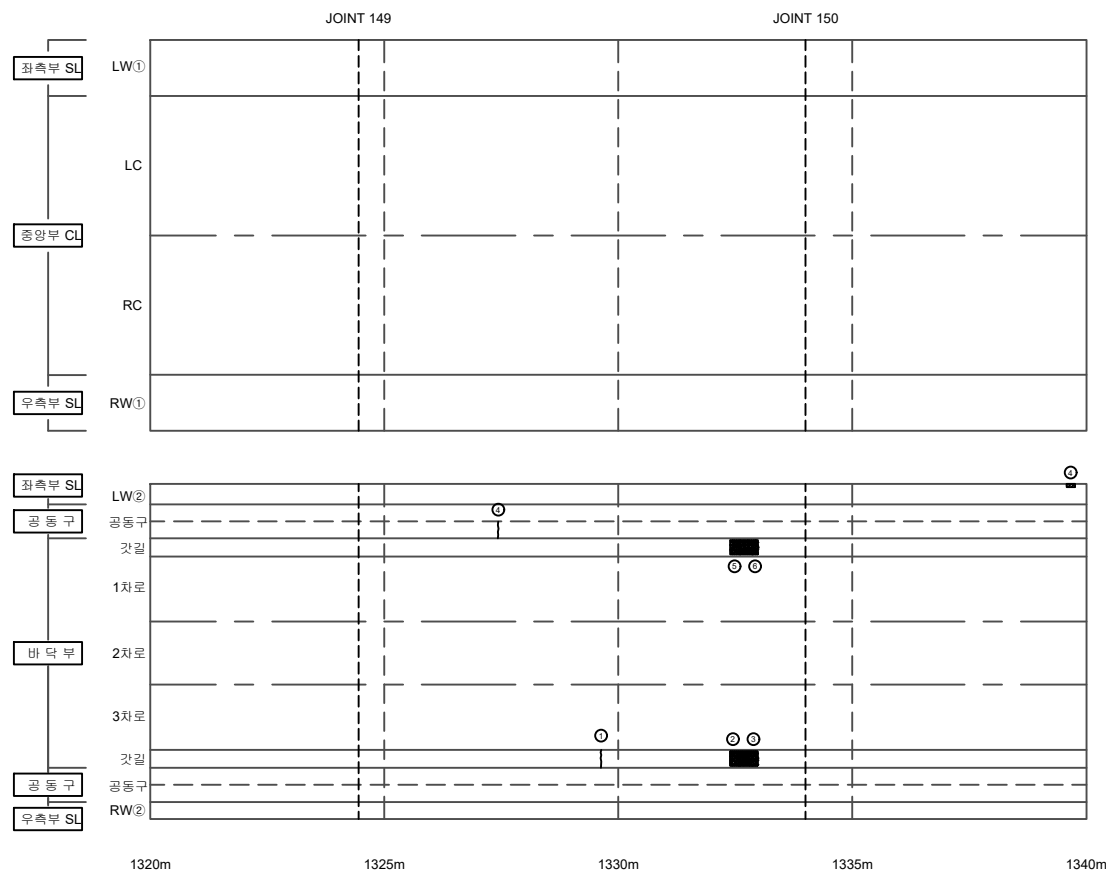
| 문수터널 | | | | | | | | | |

| 문수터널 | | | | | | | | | |
|---|---|---|---|---|---|---|---|---|---|
| 3 | 구 | 배수시설 | 그레이팅 부식 | | | | 1 | EA | 1.00 |
| 6 | 구 | 배수시설 | 그레이팅 부식 | | | | 1 | EA | 1.00 |

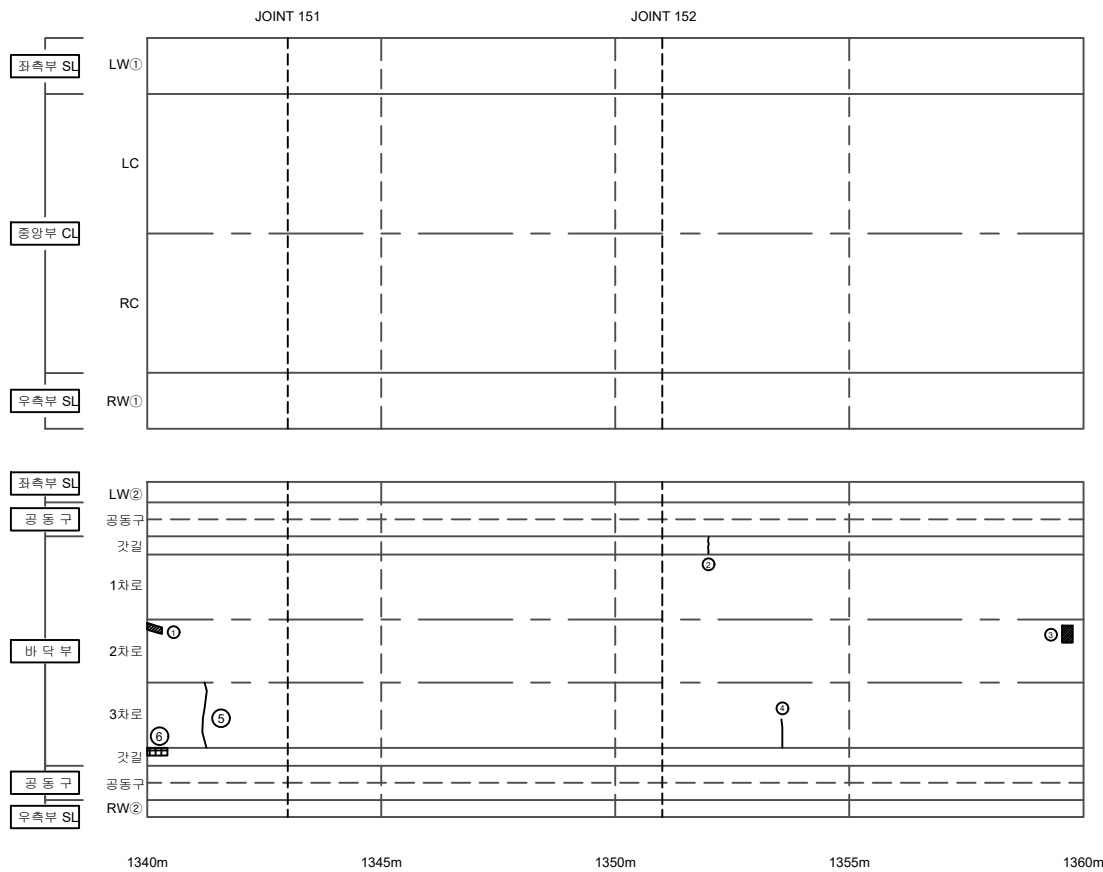
| 문수터널 | | | | | | | | | |

| 문수터널 | | | | | | | | | |
|---|---|---|---|---|---|---|---|---|---|
| 2 | 구 | 배수시설 | 균열 | 0.3 | 0.5 | 1 | m | m | 0.50 |
| 4 | 구 | 포장부 | 균열 | 0.3 | 1.0 | 1 | m | m | 1.00 |
| 5 | 신 | 포장부 | 균열 | 0.5 | 3.5 | 1 | m | m | 3.50 |

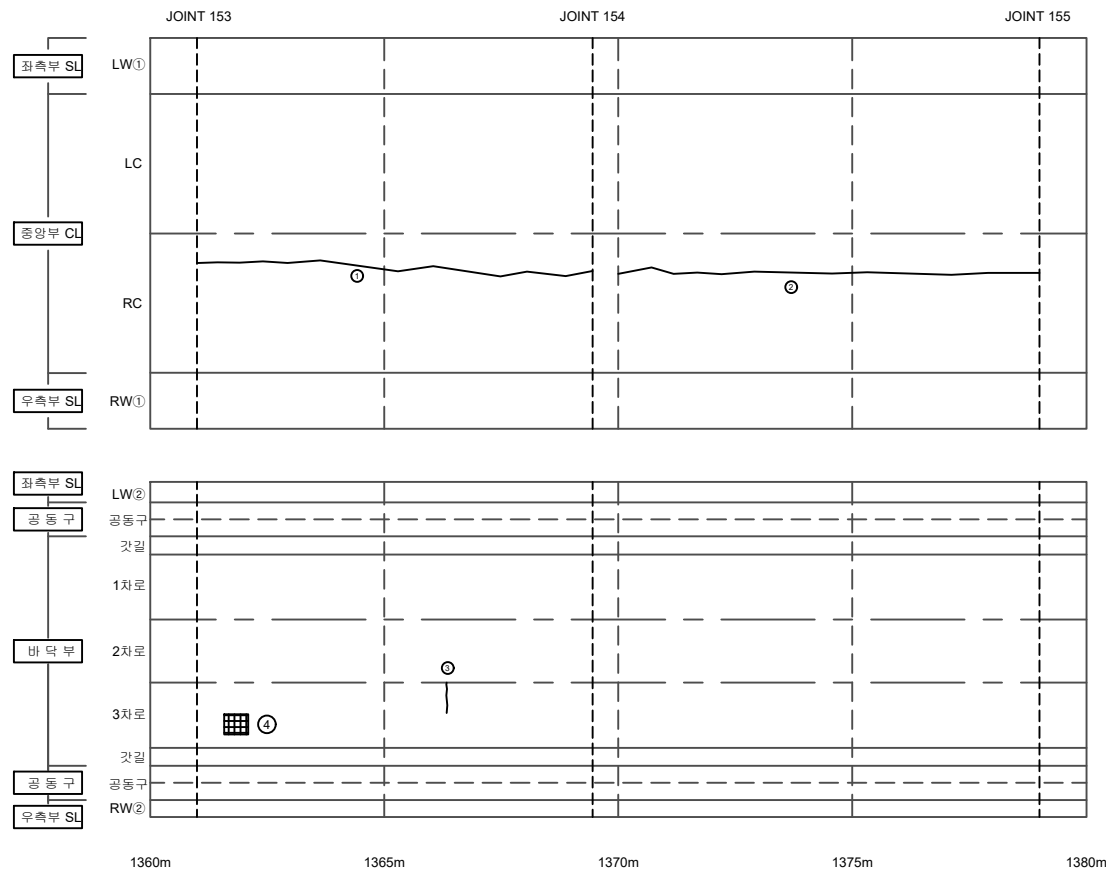
| 문수터널 | | | | | | | | | |

| 문수터널 | | | | | | | | | |
|---|---|---|---|---|---|---|---|---|---|
| 1 | 구 | 천단부 | 보수부재균열 | 0.3 | 9.0 | | 1 | m | 9.00 |
| 2 | 구 | 천단부 | 보수부재균열 | 0.3 | 9.0 | | 1 | m | 9.00 |
| 3 | 구 | 포장부 | 균열 | 1.0 | 1.0 | | 1 | m | 1.00 |

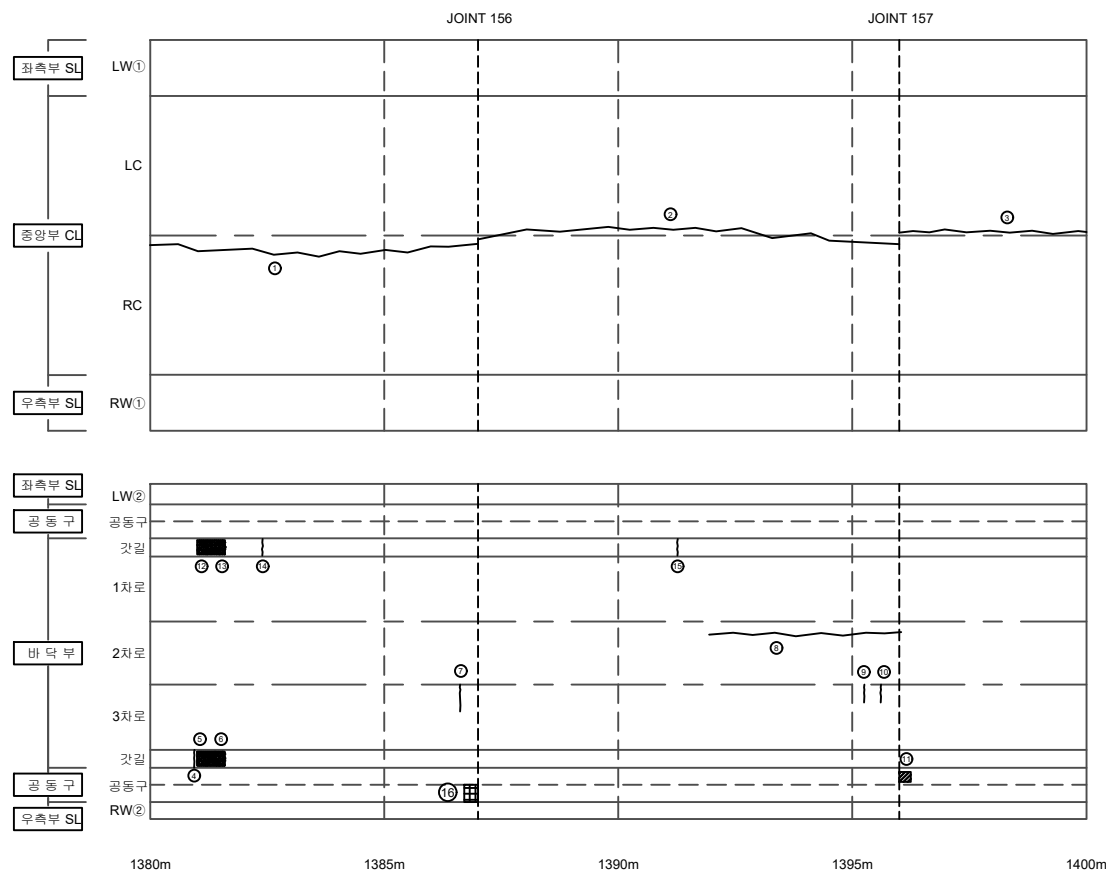
| 문수터널<br>1,380.0~1,400.0m | | | | | | | | | | |
|---|---|---|---|---|---|---|---|---|---|---|
| 1 | 구 | 천단부 | 보수부재균열 | 0.3 | 9.0 | | 1 | m | 9.00 | |
| 2 | 구 | 천단부 | 보수부재균열 | 0.2 | 9.0 | | 1 | m | 9.00 | |
| 3 | 구 | 천단부 | 보수부재균열 | 0.2 | 9.0 | | 1 | m | 9.00 | |
| 4 | 구 | 배수시설 | 균열 | 0.3 | 0.3 | | 1 | m | 0.30 | |
| 6 | 구 | 배수시설 | 그레이팅 부식 | | | | 1 | EA | 1.00 | |
| 7 | 구 | 포장부 | 균열 | 1.0 | 1.5 | | 1 | m | 1.50 | |
| 8 | 구 | 포장부 | 균열 | 1.0 | 5.0 | | 1 | m | 5.00 | |
| 9 | 구 | 포장부 | 균열 | 0.3 | 1.0 | | 1 | m | 1.00 | |
| 10 | 구 | 포장부 | 균열 | 0.5 | 1.0 | | 1 | m | 1.00 | |
| 13 | 구 | 배수시설 | 그레이팅 부식 | | | | 1 | EA | 1.00 | |
| 14 | 구 | 배수시설 | 균열 | 0.3 | 0.6 | | 1 | m | 0.60 | |
| 15 | 구 | 배수시설 | 균열 | 0.2 | 0.6 | | 1 | m | 0.60 | |

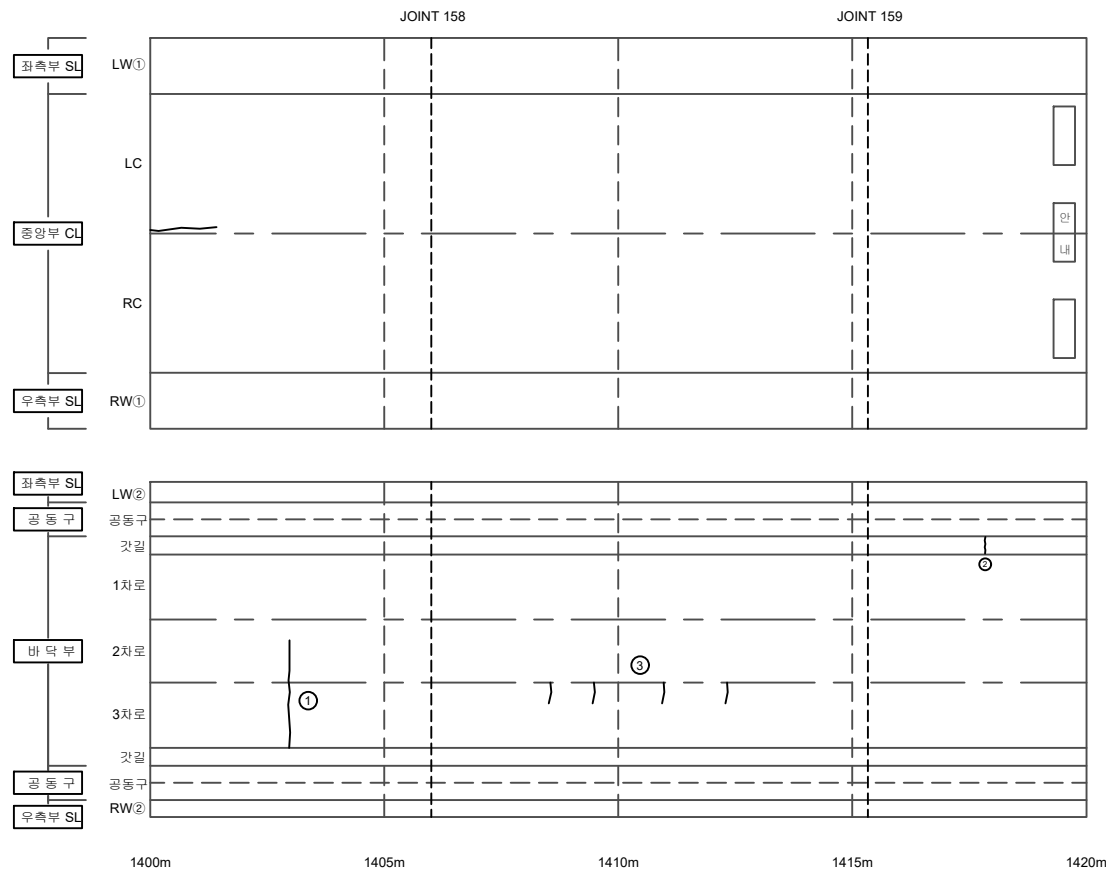
| 문수터널 | | | | | | | | | |

| 문수터널 | | | | | | | | | |
|---|---|---|---|---|---|---|---|---|---|
| 1 | 선 | 포장부 | 균열 | 1.0 | 5.0 | 1 | m | 5.00 | |
| 2 | 구 | 배수시설 | 균열 | 0.3 | 0.5 | 1 | m | 0.50 | |
| 3 | 선 | 포장부 | 균열 | 0.3 | 1.0 | 4 | m | 4.00 | |

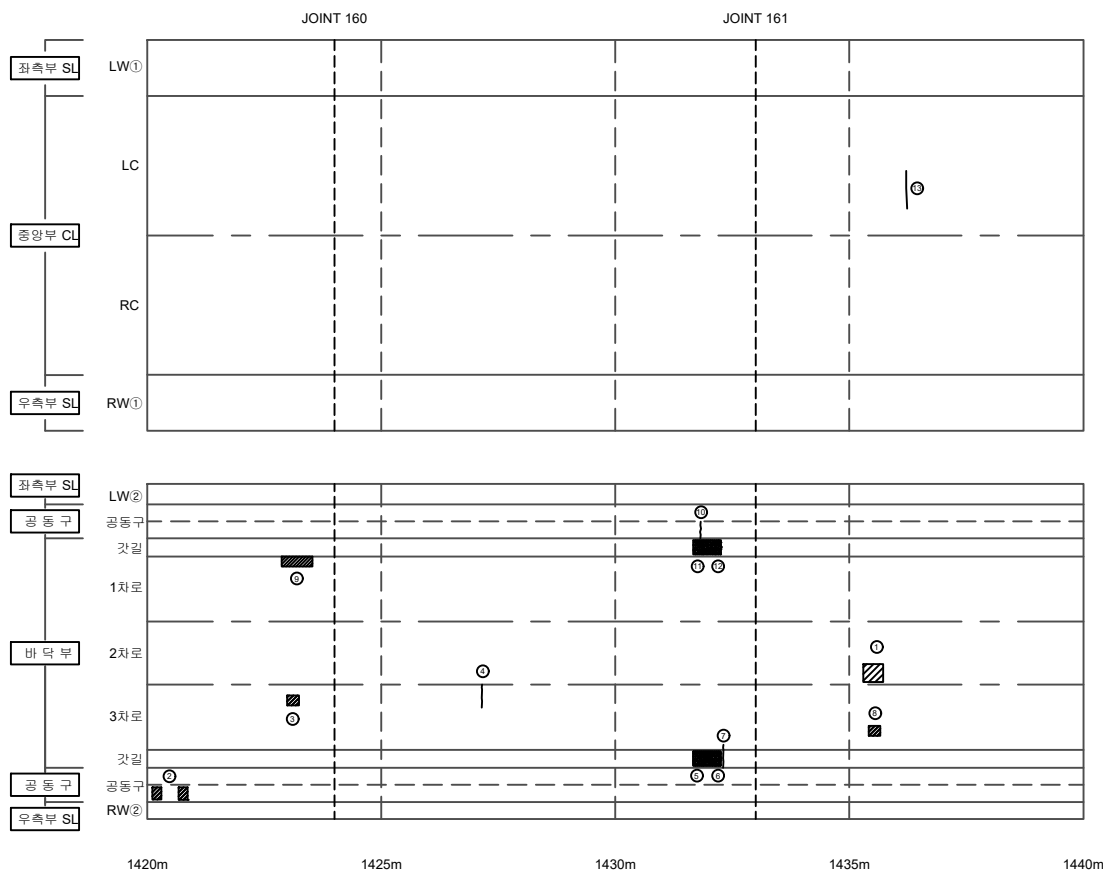
| 문수터널<br>1,420.0~1,440.0m | | | | | | | | | |

| 문수터널<br>1,420.0~1,440.0m | | | | | | | | | |
|---|---|---|---|---|---|---|---|---|---|
| 4 | 구 | 포장부 | 균열 | 1.0 | 1.2 | 1 | m | 1.20 | |
| 6 | 구 | 배수시설 | 그레이팅 부식 | | | 1 | EA | 1.00 | |
| 7 | 구 | 배수시설 | 균열 | 0.2 | 0.3 | 1 | m | 0.30 | |
| 10 | 구 | 공동구 | 균열 | 0.2 | 0.6 | 1 | m | 0.60 | |
| 12 | 구 | 배수시설 | 그레이팅 부식 | | | 1 | EA | 1.00 | |
| 13 | 구 | 전단부 | 균열 | 0.2 | 1.0 | 1 | m | 1.00 | |

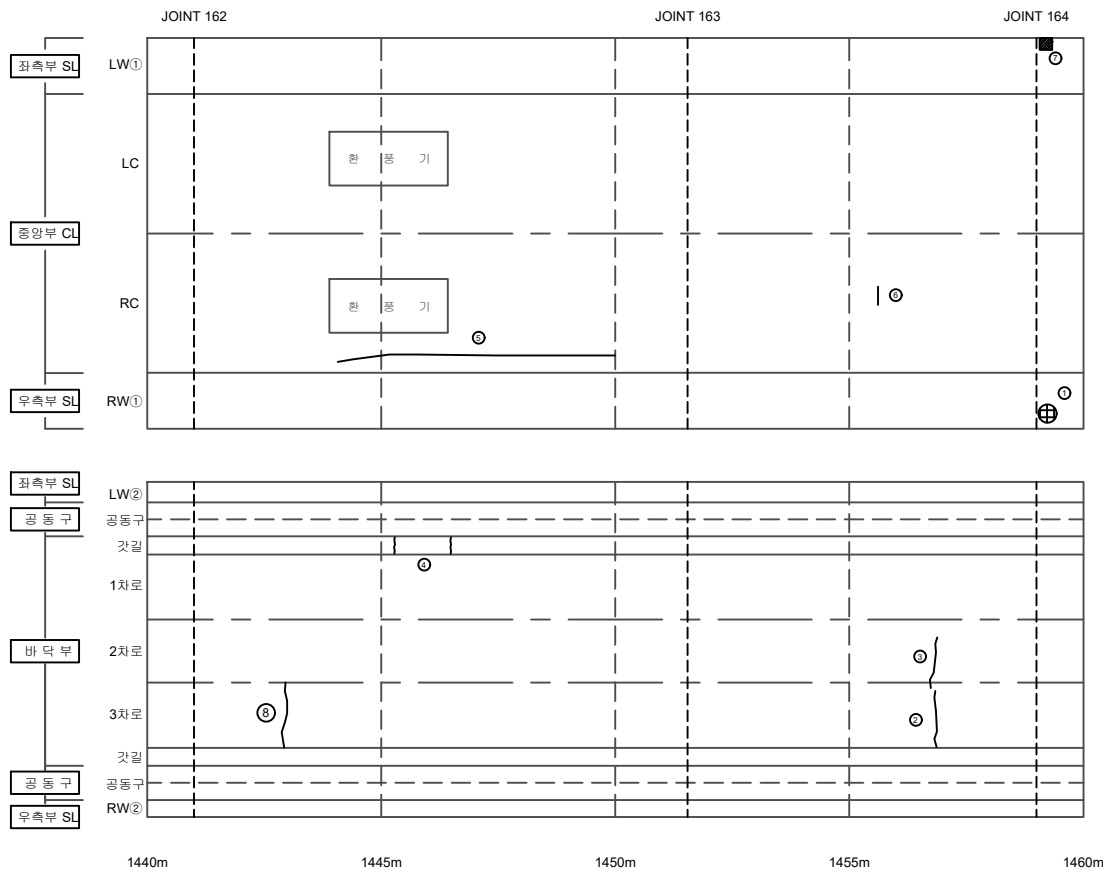
| 문수터널 | | | | | | | | | |

| 문수터널 | | | | | | | | | |
|---|---|---|---|---|---|---|---|---|---|
| 2 | 구 | 포장부 | 균열 | 0.3 | 1.3 | | 1 | m | 1.30 |
| 3 | 구 | 포장부 | 균열 | 1.0 | 2.0 | | 1 | m | 2.00 |
| 4 | 구 | 배수시설 | 균열 | 0.2 | 0.6 | | 2 | m | 1.20 |
| 5 | 구 | 천단부 | 균열 | 0.2 | 5.0 | | 1 | m | 5.00 |
| 6 | 구 | 천단부 | 균열 | 0.2 | 0.5 | | 1 | m | 0.50 |
| 8 | 신 | 포장부 | 균열 | 0.5 | 3.5 | | 1 | m | 3.50 |

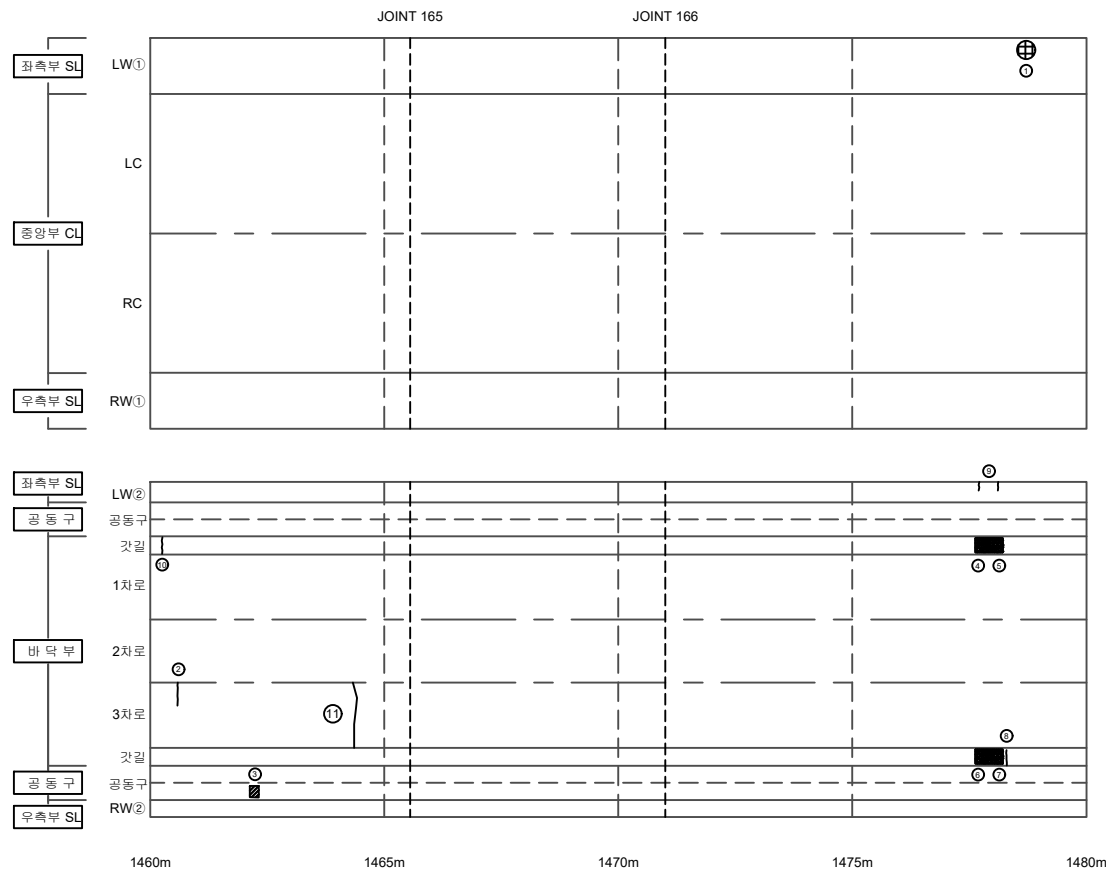
| 문수터널 | | | | | | | | | |

| 문수터널 | | | | | | | | | |
|---|---|---|---|---|---|---|---|---|---|
| 2 | 구 | 포장부 | 균열 | 0.5 | 1.0 | | 1 | m | 1.00 |
| 5 | 구 | 배수시설 | 그레이팅 부식 | | | | 1 | EA | 1.00 |
