## 문수터널(부산) 사진대지

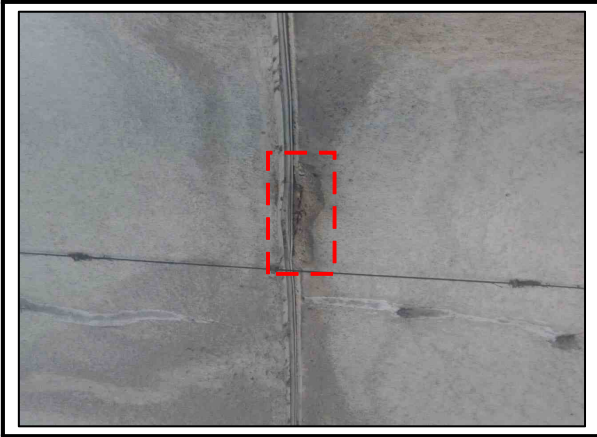
| 사진번호 | 37 | 천단부 S140(J140) |
| 외관망도 | 63-10 | 시공이음부 박락 |

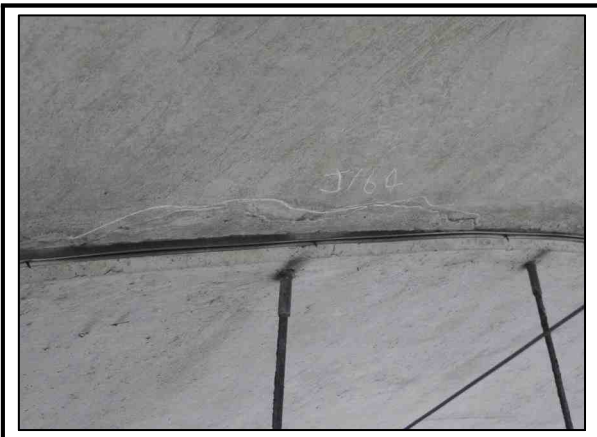
| 사진번호 | 39 | 천단부 S164(J164) |
| 외관망도 | 73-7 | 시공이음부 박락 |

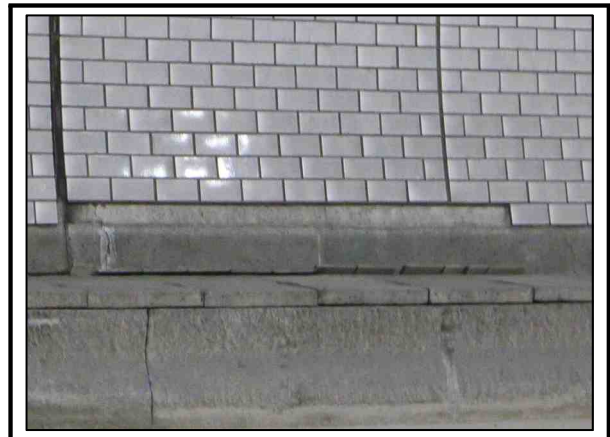
| 사진번호 | 40 | 측벽부 S106 |
| 외관망도 | 48-9 | 우측 타일탈락, 파손 |

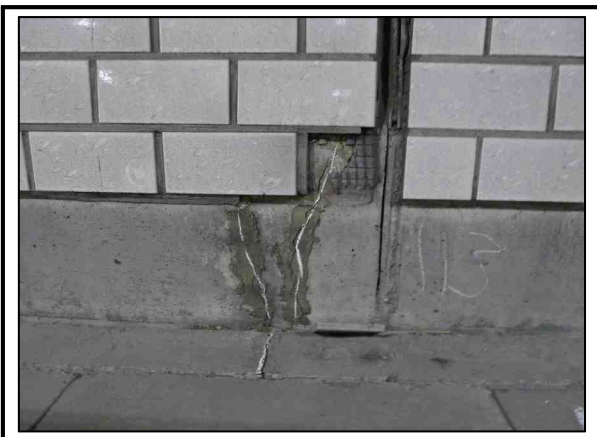
| 사진번호 | 41 | 측벽부 S113 |
| 외관망도 | 51-5 | 좌측 타일탈락, 파손 |

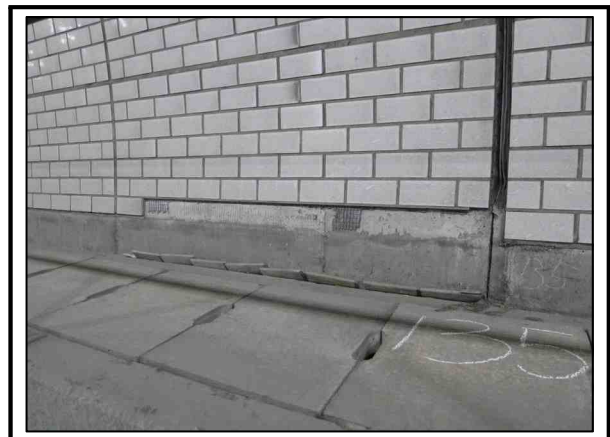
| 사진번호 | 42 | 측벽부 S135 |
| 외관망도 | 60-8 | 좌측 타일탈락, 파손 |

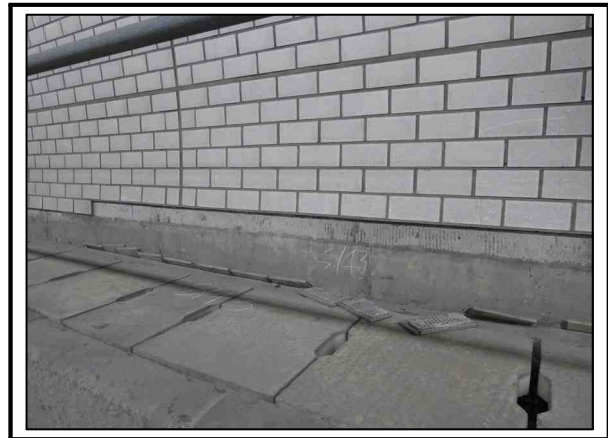
| 사진번호 | 44 | 측벽부 S143 |
| 외관망도 | 64-8 | 우측 타일탈락, 파손 |

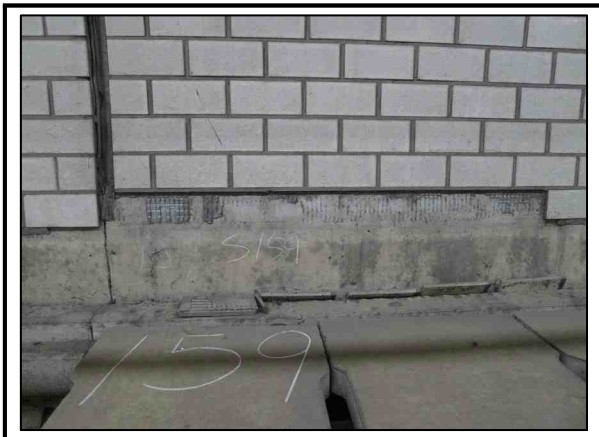
| 사진번호 | 45 | 측벽부 S159 |
| 외관망도 | 71-2 | 좌측 타일탈락, 파손 |

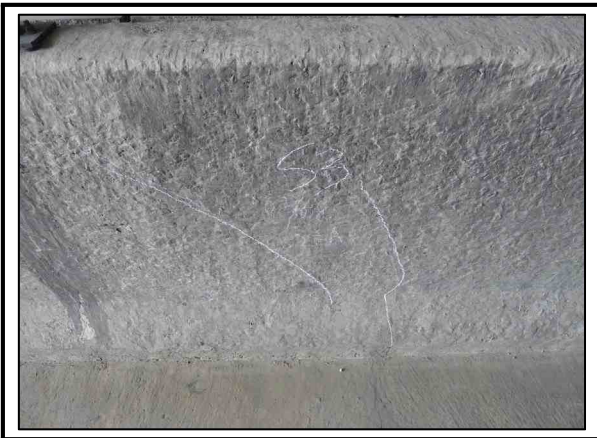
| 사진번호 | 61 | 공동구 S16 측면 |

| 외관망도 | 7-2 | 균열(0.3mm 미만) |

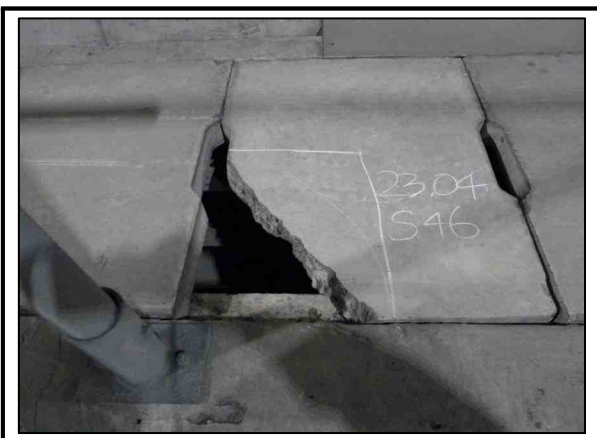
| 사진번호 | 63 | 공동구 S46 |

| 외관망도 | 21-5 | 좌측 덮개 파손 |

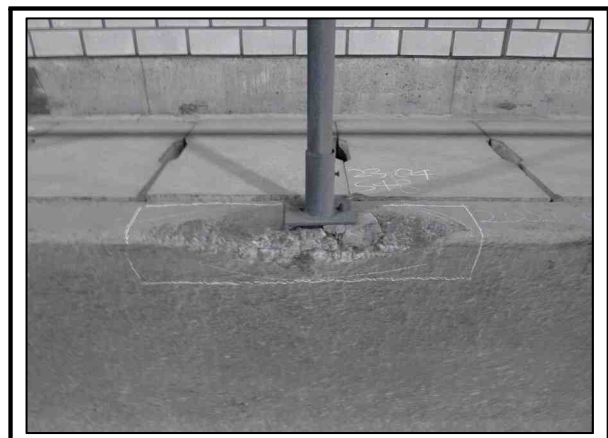
| 사진번호 | 64 | 공동구 S48 좌측 파손 |

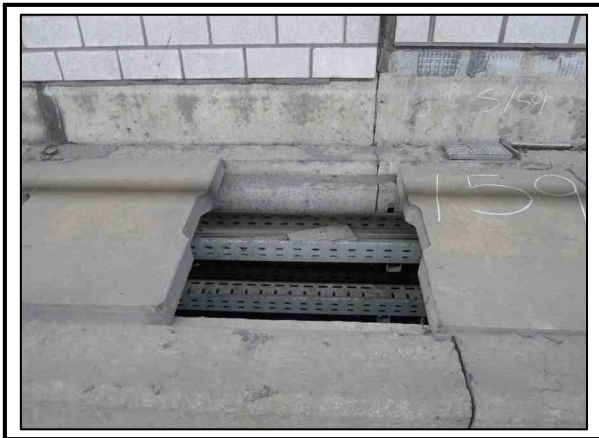
| 사진번호 | 67 | 공동구 S159 |

| 외관망도 | 71-5 | 좌측 덮개 탈락 |

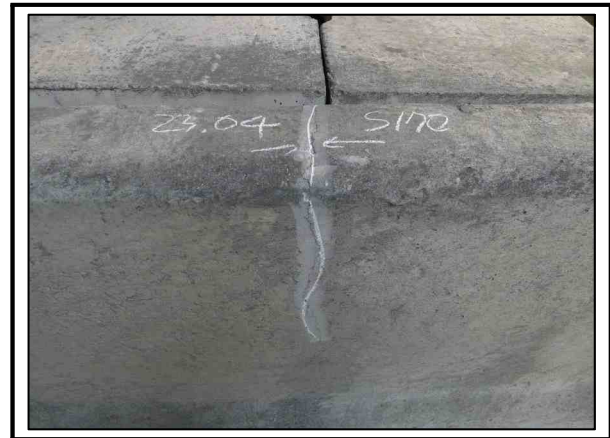
| 사진번호 | 68 | 공동구 S170 측면 |

| 외관망도 | 76-6 | 균열(0.3mm미만) |

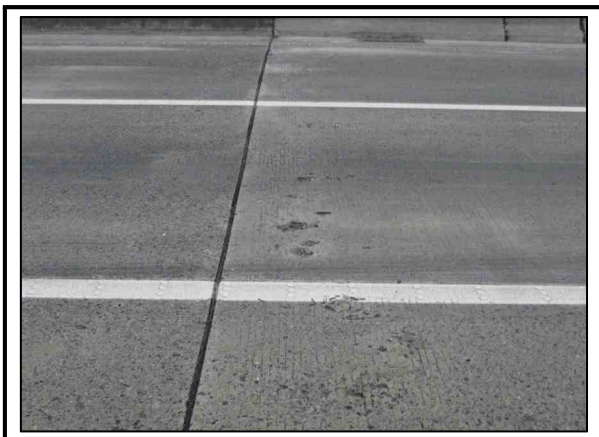
| 사진번호 | 71 | 포장부 S21 파손, 패임 |

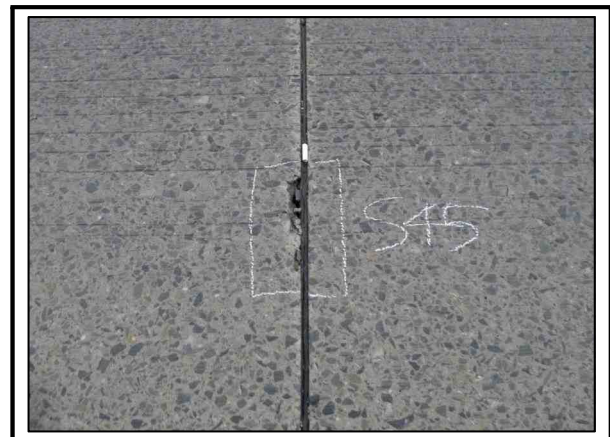
| 사진번호 | 72 | 포장부 S45 |

| 외관망도 | 20-20 | 줄눈 주변 파손 |

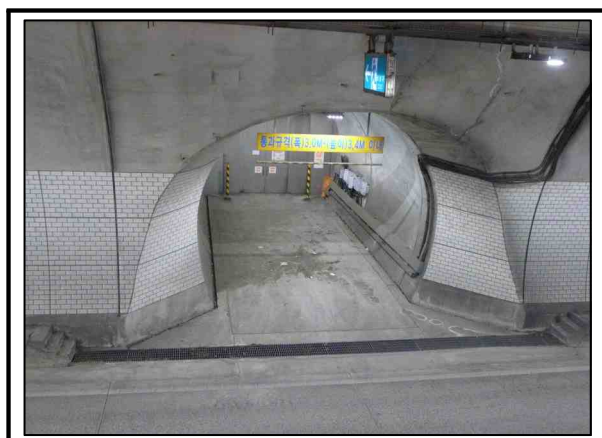
| 사진번호 | 82 | 피난연락갱 S130(차도용) |

| 외관망도 | - | 상태양호 |
