## 문수터널(울산) 사진대지

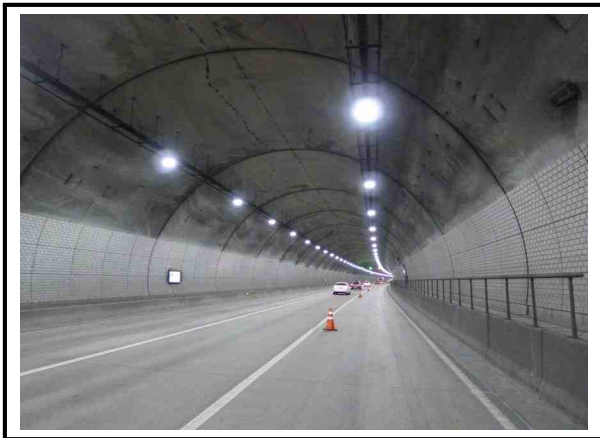
| 사진번호 | 7 | 터널 내부 전경 |

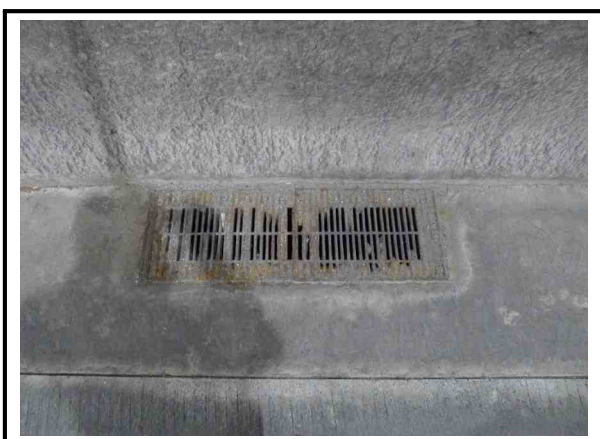
| 사진번호 | 11 | 배수시설 전경 |

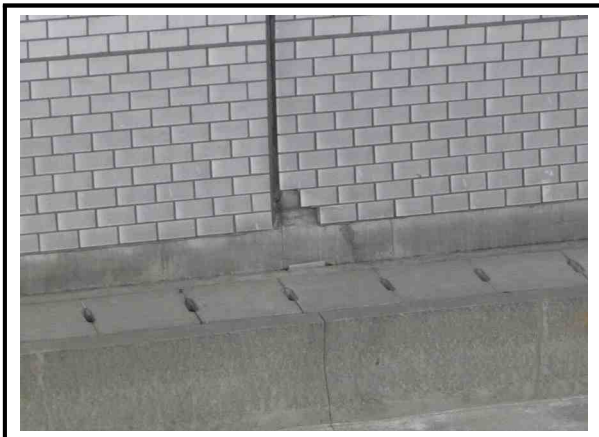
| 외관망도 | 25-19 | |

| 사진번호 | 33 | 측벽부 S57 좌측<br>타일탈락, 파손 |

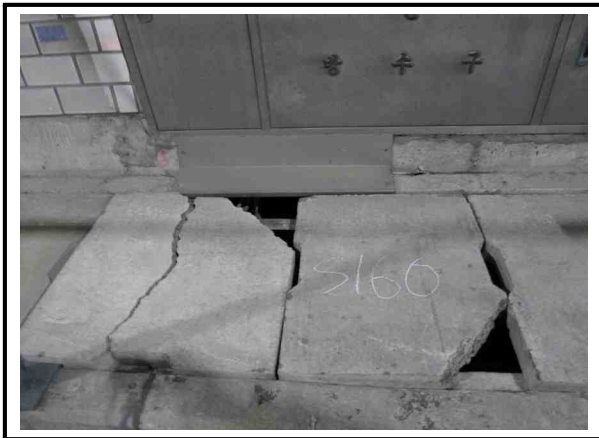
| 외관망도 | 72-2 | |

| 사진번호 | 55 | 공동구 S160 좌측 덮개<br>탈락 |

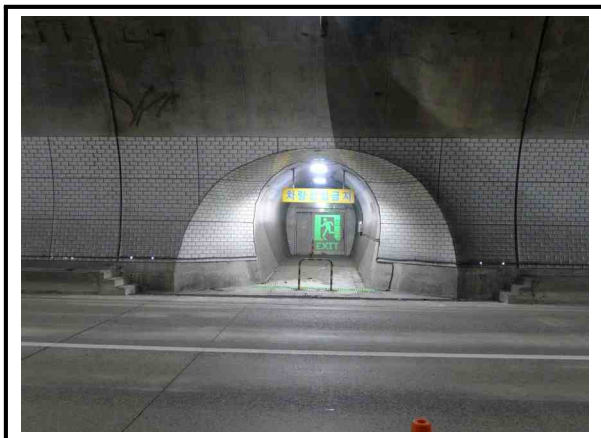
| 사진번호 | 67 | 피난연락갱 S91(인도용) |
| 외관망도 | - | 상태양호 |

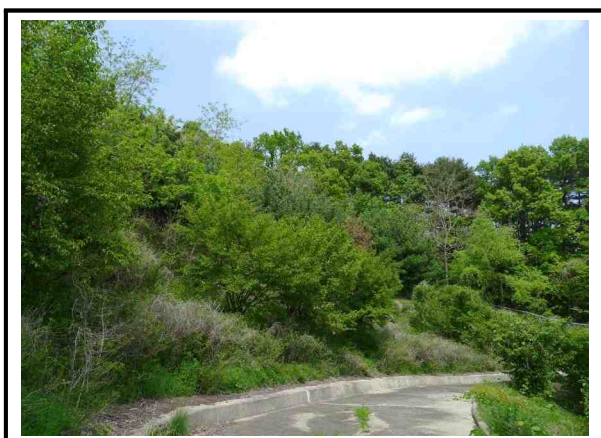
| 사진번호 | 69 | 시점부 사면 식생 활착 및 |
| 외관망도 | - | 수목 발달 |

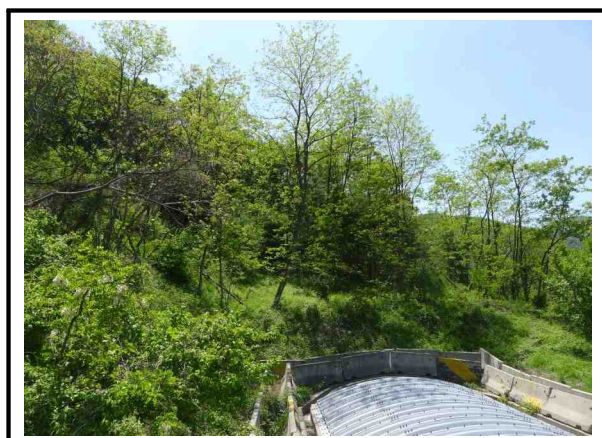
| 사진번호 | 70 | 종점부 사면 식생 활착 및 |
| 외관망도 | - | 수목 발달 |

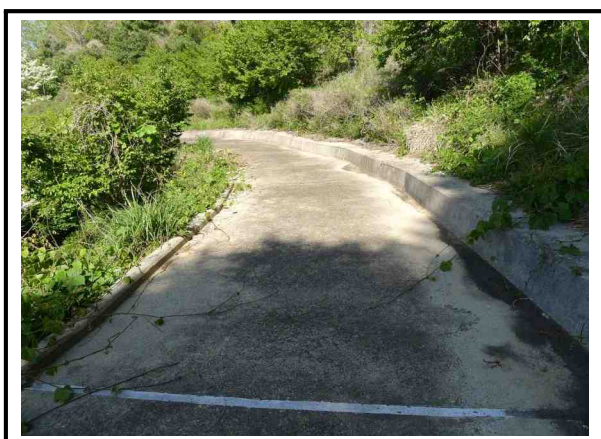
| 사진번호 | 71 | 시점 소단 배수로 전경 |
