## 제3장

## 현장조사 및 시험

## 제3장 현장조사 및 시험

문수터널(부산, 포항)은 터널시점 울산광역시 울주군 청량면, 터널종점 울산광역시 울주군 범서읍(부산울산선 부산<44.45km>, 포항<44.47km>지점)에 위치하고 있고, 2008년도 12월에 준공되어 약 10년 정도의 공용기간이 경과한 상태이며, 위치상으로 영취산(352m)의 동쪽 자락을 남북으로 가로지르게 시공된 편도 3차로 터널이다.

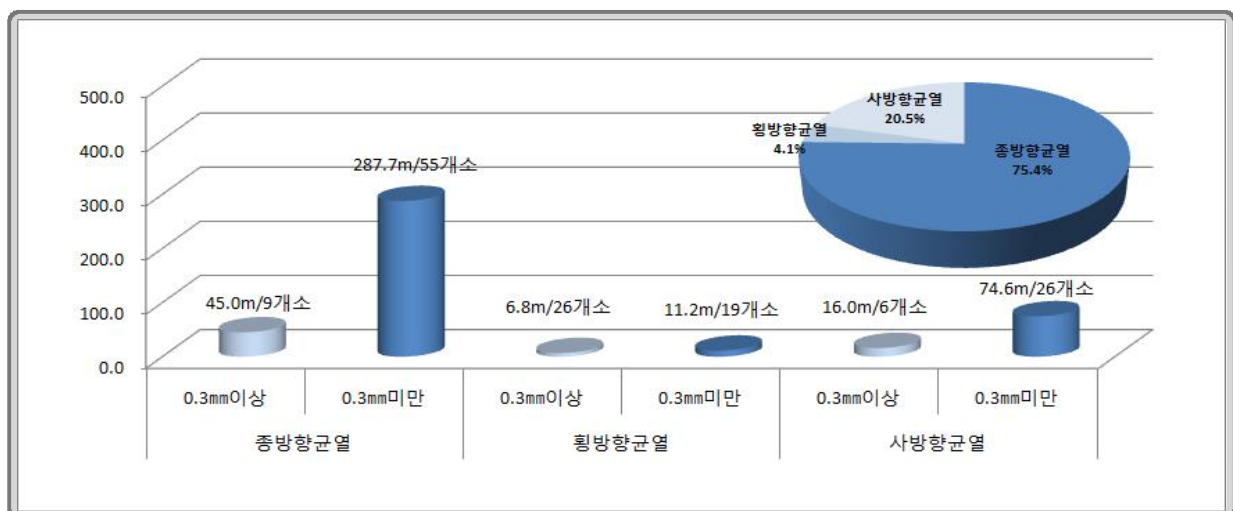
〈그림 3.2〉 터널 라이닝(부산) 균열 발생현황

- 콘크리트 라이닝에서 조사된 균열의 대부분은 전체 균열의 75.4%를 차지하는 종방향 균열이며 횡방향균열은 4.1%, 사방향균열은 20.5%로 조사되었으며 반원형균열은 조사되지 않았다. 종방향 균열중 폭 0.3mm 미만의 균열은 대부분 보수부 재균열로 균열 폭에 따른 적절한 보수가 이루어지지 않은 것에 기인한 것으로 판단된다.
- 본선 구간에서 발생한 균열은  $cw=0.3\text{mm}$ 이상 41개소( $L=67.8\text{m}$ ),  $cw=0.3\text{mm}$ 미만 100개소( $L=373.5\text{m}$ )가 각각 조사되었으며, 시·종점측 구간에서 균열 발생빈도가 다소 높으나 그 외 구간에 편중되는 양상은 나타나지 않는다.

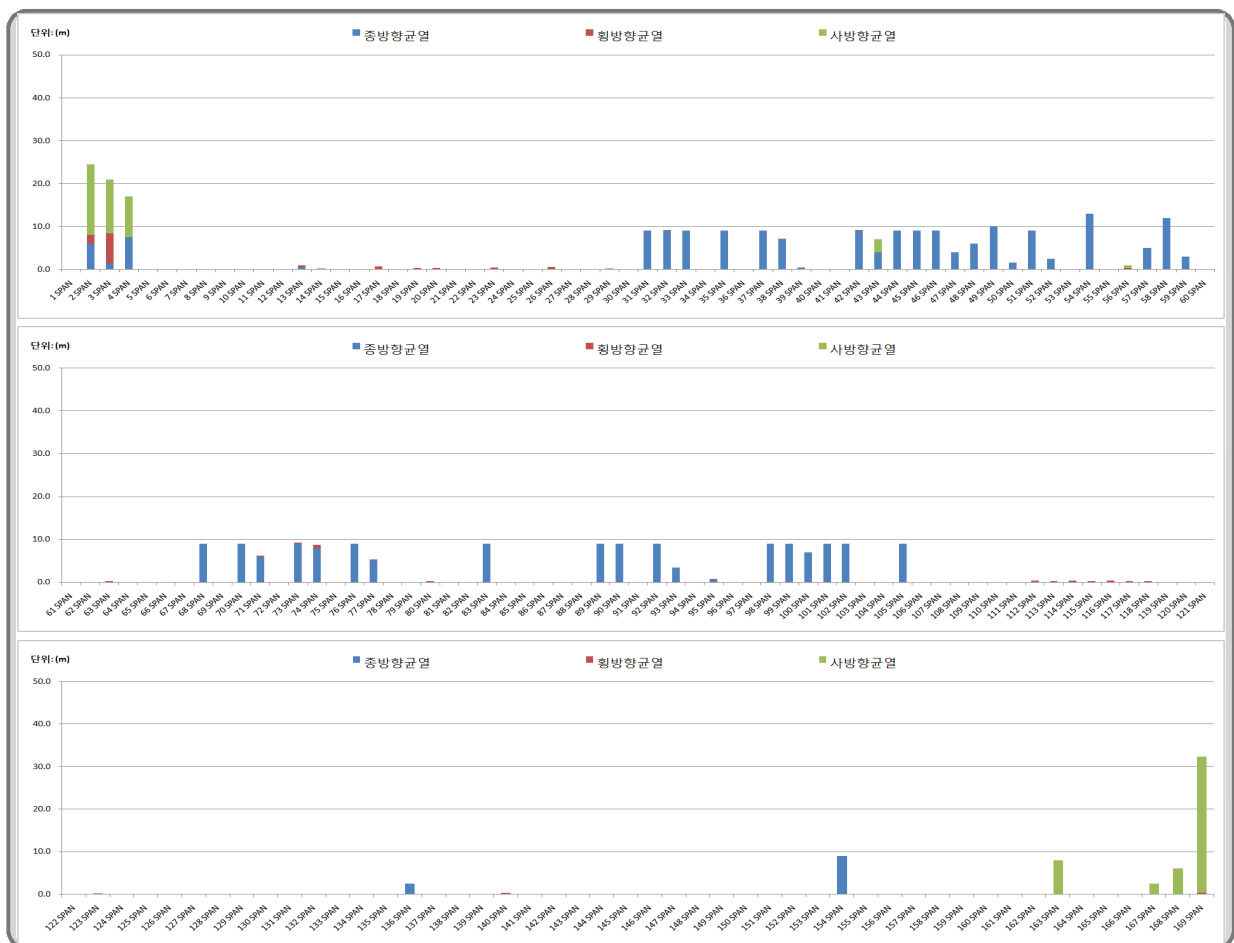
〈그림 3.3〉 본선 콘크리트 라이닝(부산) 유형별 균열 분포현황

- 콘크리트 라이닝에 발생한 종방향 균열은 측벽부 보다는 천단부에서 주로 발생한 상태로 조사되었다. 조사된 종방향 균열은 대부분 폭 0.3mm미만의 균열이며, 폭 0.3mm 이상의 균열은 기 정밀점검시 확인된 폭 0.3mm 이상의 균열에 대한 보수공법의 미흡에 따른 보수부 재균열이 다수 조사되었다. 균열부 주변으로 박락, 층분리, 처짐 등의 추가 변상은 관찰되지 않았다.
- 조사된 종방향 균열은 Sp30~Sp105 구간에서 균등하게 조사되었으며, 손상의 원인은 시공초기 건조수축 및 라이닝 콘크리트 타설 후 슛크리트면과 라이닝 콘크리트 내면과의 온도차이에 따른 응력 불균형에 의해 발생한 비구조적 균열로 판단되나 이들 손상은 라이닝 자중 또는 횡방향 온도 신축으로 균열이 확대될 가능성도 배제할 수 없으며, 배수기능 저하로 인한 예기치 못한 잔류수압 또는 암반 이완하중에 의해 라이닝에 국부적인 압력이 작용할 개연성도 염두에 두어야 하므로, 폭 0.3mm 이상의 균열에 대해서는 주입보수를, 균열 폭 0.3mm 미만의 균열에 대해서는 표면처리 공법을 통한 보수를 실시하는 것이 바람직할 것으로 판단된다.

- 본 터널에서 조사된 횡방향균열은 벽체부에서 국부적으로 관찰되며, 한 구간에 집중되는 양상은 나타나지 않는다. 조사된 대부분의 균열은 연장성이 짧은 폭 0.3mm 이상 및 미만의 균열로써 금회 현장조사 시 점검망치를 이용한 타격음 조사 결과 공동 및 층분리와 같은 특이 변상은 조사되지 않았다.
- 횡방향균열은 터널의 부등침하에 의한 구조적 균열과 종방향구속 및 건조수축과 온도 변화에 의해 발생하는 비구조적 균열로 횡방향 균열은 주로 터널 중심선에 직교하여 횡방향으로 발생하는 균열 형태이며, 공동구 상면과 타일사이 콘크리트부와 터널 어깨부, 천단부에서 주로 발생하며, 터널내 전체 균열의 손상중 약 4~5% 정도를 차지하는 경향으로 알려져 있다. 횡방향 균열은 슛크리트 정리가 불충분 한 경우에 집중하중이 작용하여 발생하는 경우가 많으므로 시공당시 면정리를 할 때 철저히 해야 하는 것이 중요하며, 장기적인 내구성 확보를 위하여 균열 폭 0.3mm 이상의 균열에 대해서는 주입보수를, 균열 폭 0.3mm 미만의 균열에 대해서는 표면처리 공법을 통한 보수를 실시하는 것이 바람직할 것으로 판단된다.

- 본 터널에서 조사된 사방향균열은 폭 0.3mm 균열 6개소 16.0m, 폭 0.2mm 균열 26개소 74.6m가 조사되었으며 지보패턴이 양호한 구간에서도 조사되어 거푸집 제거 및 이동시 충격과 터널 라이닝의 신축량 차이에 의해 발생한 것으로 판단된다. 조사된 균열은 장기적인 내구성 확보를 위하여 균열 폭 0.3mm 이상의 균열에 대해서는 주입 보수를, 균열 폭 0.3mm 미만의 균열에 대해서는 표면처리 공법을 통한 보수를 실시하는 것이 바람직할 것으로 판단된다.

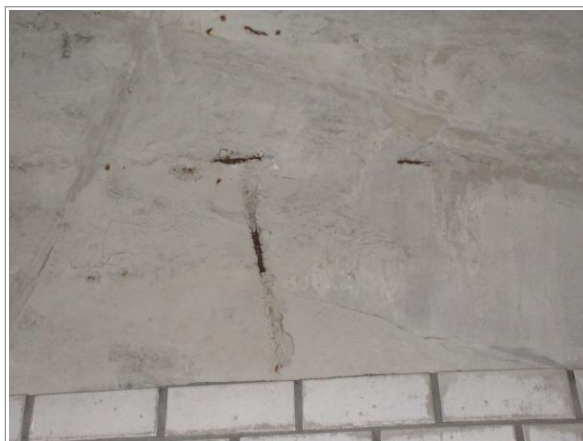
Span56 벽체부 철근노출(0.1×0.3)

- Sp56, Sp128 구간에서 조사된 철근노출은 시공 초기 콘크리트를 타설하는 과정에서 콘크리트량의 부족 또는 철근위치의 오류 등으로 라이닝 콘크리트를 타설한 후 양생하는 과정에서 기준 피복보다 얇게 콘크리트 라이닝이 타설되어 철근노출이 발생된 것으로 판단되며, 공용기간의 증가에 따른 철근의 부식에 의한 부피 팽창으로 Pop out 상태인 것으로 추정되며, 방치시 부식의 진전에 따른 손상의 확대가 우려되므로, 노출된 철근을 방청처리하고, 단면 복구를 통한 보수가 필요할 것으로 판단된다.

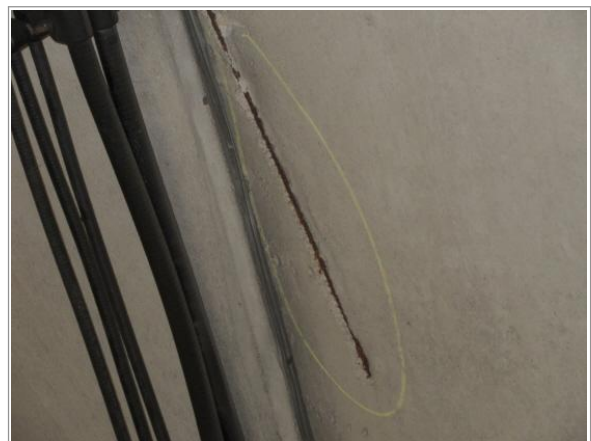
Span128 천단부 철근노출(0.1×0.5)

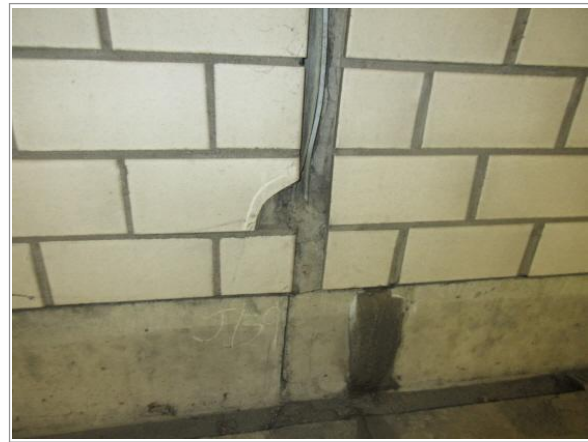
Span158 측벽부 타일 파손

- 타일 파손은 횡방향 균열을 동반한 라이닝의 반사균열(Reflection crack) 또는 불임물탈의 건조수축, 부속시설 설치를 위한 충격 등에 의해 나타나게 되며, 금회 조사된 균열은 불임물탈의 건조수축에 의한 비교적 소규모의 경미한 손상으로서 보수가 요구되지는 않는다.
- 타일 탈락은 온도변화에 따른 라이닝의 신축작용과 불임물탈 열화로 인해 타일과 라이닝의 부착력 저하, 주행차량의 충격으로 인해 발생한 손상이다. 이들 손상은 터널의 안전성과 구조물의 내구성에 미치는 영향은 없겠으나 주행차량의 미관 확보를 위하여 재설치를 하는 것이 바람직할 것으로 판단된다.

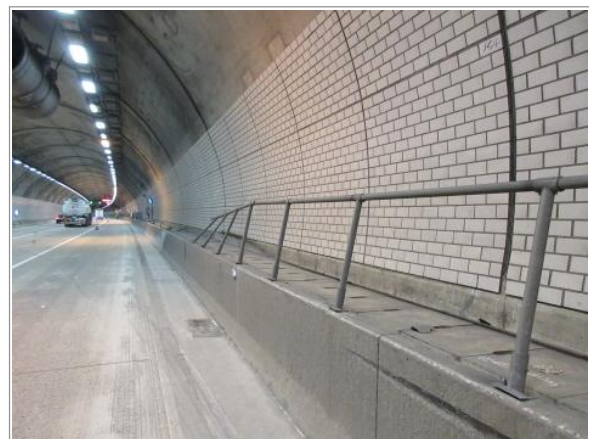
Span148~151 공동구 난간 파손

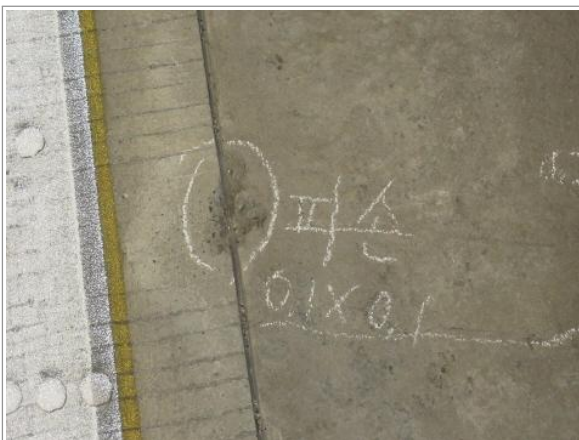
Span8 포장면 파손

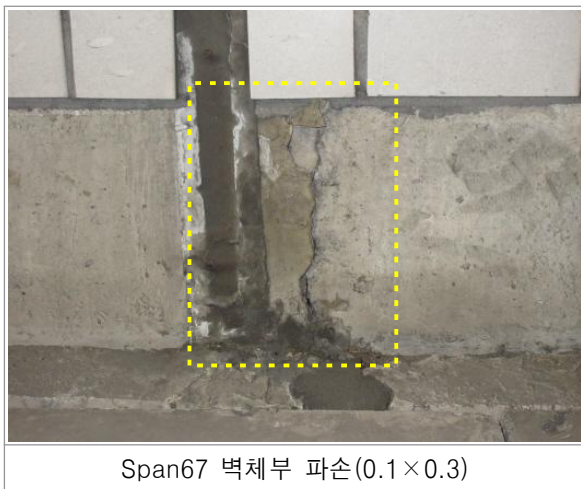
Span67 벽체부 파손(0.1×0.3)

- 터널 내 조사된 박락은 73Span 보수부재균열 중간에 발생한 형상으로 손상의 위치와 규모 등으로 봤을 때 균열에 의한 추가적인 손상이라고 보기는 어렵다고 판단되며, 균열 보수작업시 발생한 손상으로 보여진다. 손상은 더 이상 진전되지 않을 것으로 판단되나, 내구성 확보를 위해 단면 복구를 통한 보수가 필요할 것으로 판단된다.
- 터널 내 벽체 부분에서 조사된 파손은 주로 시공이음부에서 발생되었으며, 초기 라이닝폼을 이용한 시공시 거푸집 제거 및 이동시 충격과 터널 라이닝의 신축량 차이에 의해 발생한 비구조적 손상으로 방치시 콘크리트 탈락으로 인한 통행차량의 안전을 위협할 수 있으므로 단면보수 또는 제거가 필요할 것으로 판단된다.

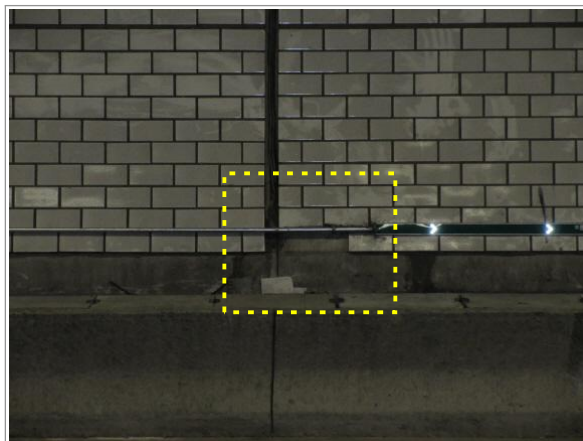
Span89 측벽부 타일 탈락

- 타일 파손은 횡방향 균열을 동반한 라이닝의 반사균열(Reflection crack) 또는 불임몰탈의 건조수축, 부속시설 설치를 위한 충격 등에 의해 나타나게 되며, 금회 조사된 균열은 불임몰탈의 건조수축에 의한 비교적 소규모의 경미한 손상으로서 보수가 요구되지는 않는다.
- 타일 탈락은 온도변화에 따른 라이닝의 신축작용과 불임몰탈 열화로 인해 타일과 라이닝의 부착력 저하, 주행차량의 충격으로 인해 발생한 손상이다. 이들 손상은 터널의 안전성과 구조물의 내구성에 미치는 영향은 없겠으나 주행차량의 미관 확보를 위하여 재설치를 하는 것이 바람직할 것으로 판단된다.

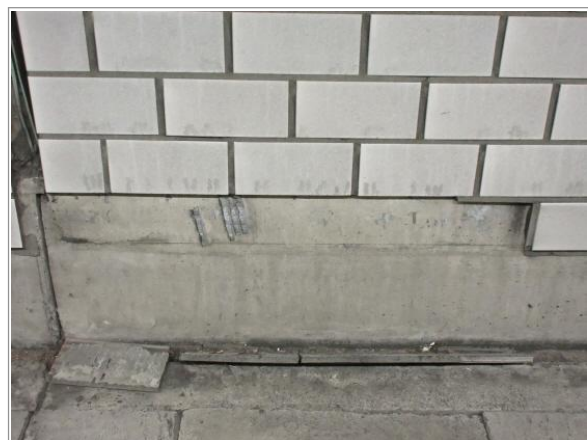
Span142 측벽부 타일 탈락

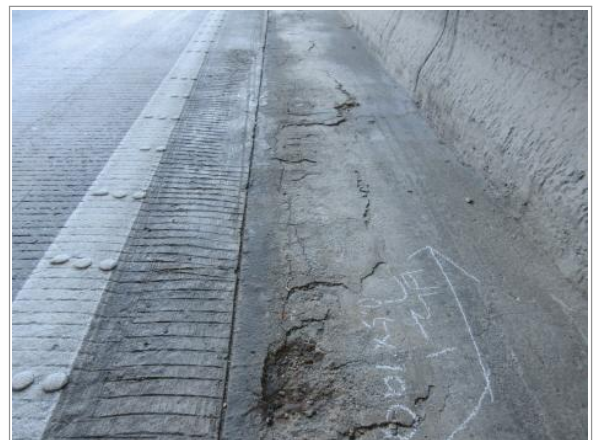
Span182 측구 박리(0.5×10.0)

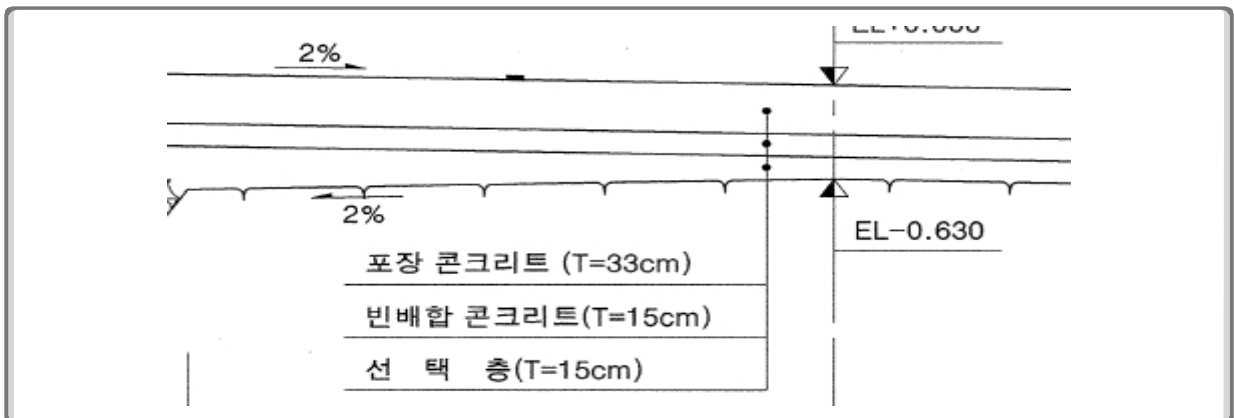
〈그림 3.18〉 포장면(포항) 현황도

- 문수터널(포항)의 포장면에 대한 외관조사 결과 공용기간 증가 및 중차량의 통행에 따른 포장면 균열, 망상균열, 포장 파손, 재료분리 등의 손상이 조사되었으며, 차도부의 전반적인 포장 상태는 차량의 주행에는 문제가 없는 대체로 양호한 상태인 것으로 조사되었다.

- 터널 내 포장면의 균열 및 파손 등의 손상은 차량의 반복하중 및 중차량에 의한 충격이 주된 원인이며, 온도변화에 따른 강성포장체의 신축거동, 공용기간 증가에 따른 포장 자체의 노후화, 동절기 살포된 제설재의 유입 등이 복합적으로 작용하여 발생하게 된다.
- 포장면은 고속도로 주행차량의 안전과 직결되고, 파손 및 균열부 등은 공용 기간 증가에 따라 손상의 범위가 확대될 가능성이 있으므로 조사된 손상에 대해서는 주행안전성 확보 및 내구성능 확보 측면에서의 지속적인 유지관리가 필요할 것으로 사료된다.

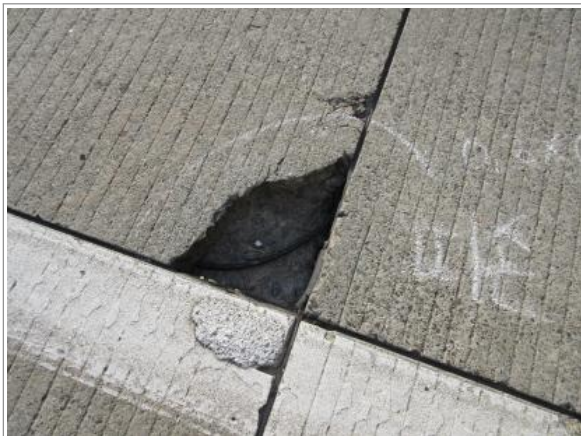
Span1 포장면 파손

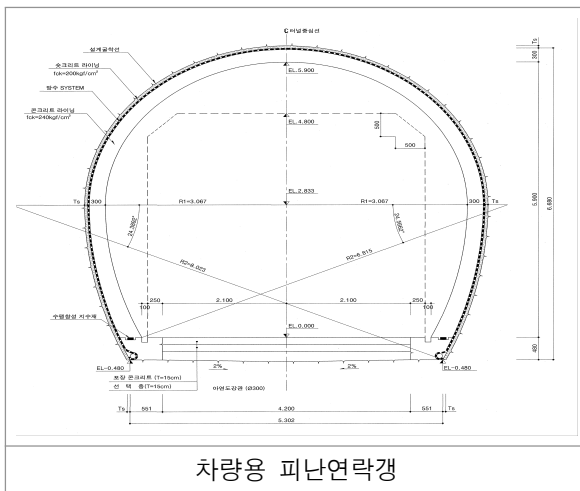
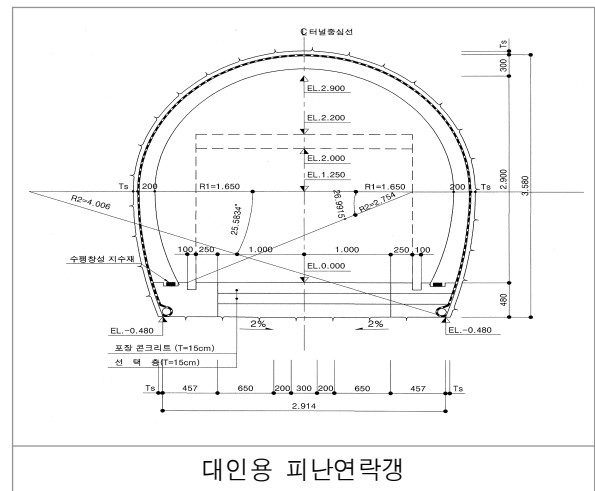
〈그림 3.20〉 터피난연락갱(포항) 단면도(차량용, 대인용)

- 외관조사 결과 피난연락갱의 콘크리트 라이닝은 폭 0.3mm 미만 균열과 파손이 경미하게 발생하였고, 피난연락갱 공용에는 문제가 없는 양호한 상태로 조사되었다.

- 문수터널 내 피난연락갱은 차량용 2개소와 대인용 1개소가 설치되어 있고, 금회 진단 시 조사된 균열은 본선 벽체와 피난갱 벽체 연결부에서 발생한 건조수축과 온도변화에 의해 발생하는 비구조적 균열로 판단된다. 장기적인 내구성 확보를 위하여 균열 폭 0.3 mm 미만의 균열에 대해서는 표면처리 공법을 통한 보수를 실시하는 것이 바람직할 것으로 판단된다.
- 터널 내 발생한 파손은 피난연락갱 입구측 벽체에 발생하였다. 손상 위치와 규모로 보았을 때 차량 또는 터널 유지관리 작업자에 의한 외부충격이 원인으로 판단된다. 장기적인 측면에서 내구성 확보를 위하여 단면보수가 필요할 것으로 판단된다.

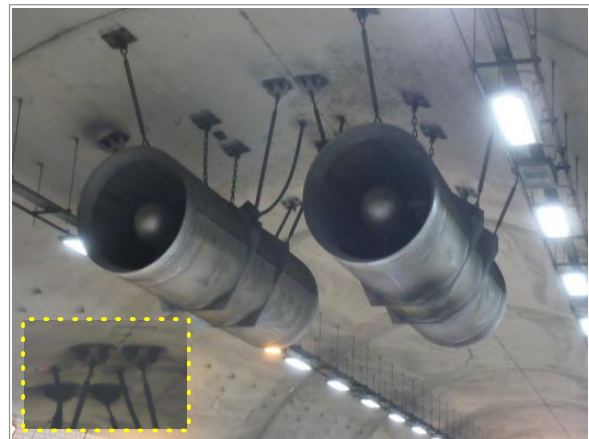
환기시설 전경(체결상태)

- 문수터널(포항)의 부속시설에 대한 외관조사 결과 부속시설은 손상이 없는 양호한 상태로 조사되었다.
- 터널내부의 환기시설 설치구간 정밀조사 결과 Jet Fan의 체결상태 및 주변 콘크리트 라이닝의 상태는 양호한 것으로 조사되었다.
