## 제3장

## 현장조사 및 시험

## 제3장 현장조사 및 시험

문수터널(부산, 포항)은 터널시점 울산광역시 울주군 청량면, 터널종점 울산광역시 울주군 범서읍(부산울산선 부산<44.45km>, 포항<44.47km>지점)에 위치하고 있고, 2008년도 12월에 준공되어 약 10년 정도의 공용기간이 경과한 상태이며, 위치상으로 영취산(352m)의 동쪽 자락을 남북으로 가로지르게 시공된 편도 3차로 터널이다.

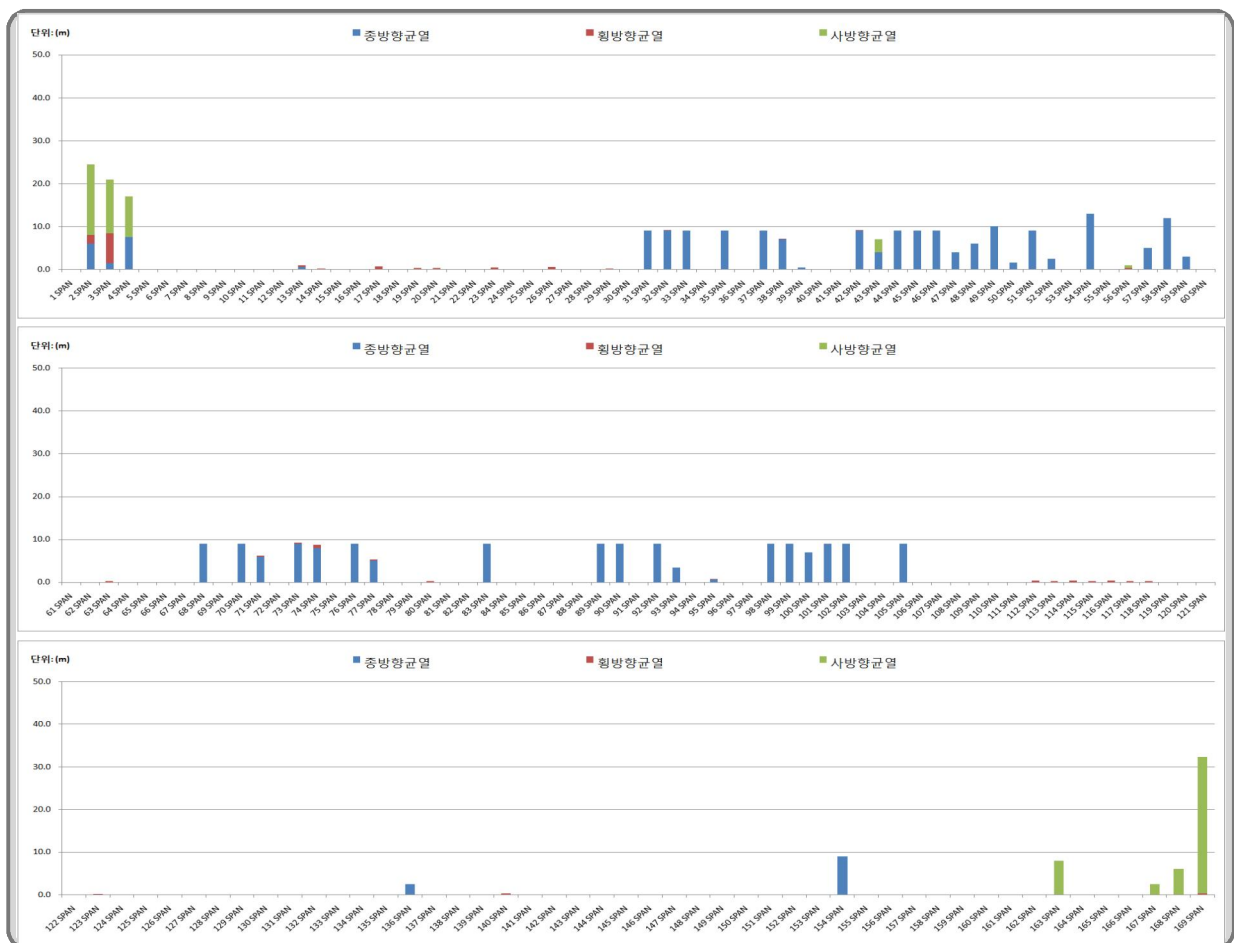
〈그림 3.3〉 본선 콘크리트 라이닝(부산) 유형별 균열 분포현황

- 콘크리트 라이닝에 발생한 종방향 균열은 측벽부 보다는 천단부에서 주로 발생된 상태로 조사되었다. 조사된 종방향 균열은 대부분 폭 0.3mm미만의 균열이며, 폭 0.3mm 이상의 균열은 기 정밀점검시 확인된 폭 0.3mm 이상의 균열에 대한 보수공법의 미흡에 따른 보수부 재균열이 다수 조사되었다. 균열부 주변으로 박락, 층분리, 처짐 등의 추가 변상은 관찰되지 않았다.
- 조사된 종방향 균열은 Sp30~Sp105 구간에서 균등하게 조사되었으며, 손상의 원인은 시공초기 건조수축 및 라이닝 콘크리트 타설 후 슛크리트면과 라이닝 콘크리트 내면과의 온도차이에 따른 응력 불균형에 의해 발생한 비구조적 균열로 판단되나 이들 손상은 라이닝 자중 또는 횡방향 온도 신축으로 균열이 확대될 가능성도 배제할 수 없으며, 배수기능 저하로 인한 예기치 못한 잔류수압 또는 암반 이완하중에 의해 라이닝에 국부적인 압력이 작용할 개연성도 염두에 두어야 하므로, 폭 0.3mm 이상의 균열에 대해서는 주입보수를, 균열 폭 0.3mm 미만의 균열에 대해서는 표면처리 공법을 통한 보수를 실시하는 것이 바람직할 것으로 판단된다.

- 본 터널에서 조사된 횡방향균열은 벽체부에서 국부적으로 관찰되며, 한 구간에 집중되는 양상은 나타나지 않는다. 조사된 대부분의 균열은 연장성이 짧은 폭 0.3mm 이상 및 미만의 균열로써 금회 현장조사 시 점검망치를 이용한 타격음 조사 결과 공동 및 층분리와 같은 특이 변상은 조사되지 않았다.
- 횡방향균열은 터널의 부등침하에 의한 구조적 균열과 종방향구속 및 건조수축과 온도 변화에 의해 발생하는 비구조적 균열로 횡방향 균열은 주로 터널 중심선에 직교하여 횡방향으로 발생하는 균열 형태이며, 공동구 상면과 타일사이 콘크리트부와 터널 어깨부, 천단부에서 주로 발생하며, 터널내 전체 균열의 손상중 약 4~5% 정도를 차지하는 경향으로 알려져 있다. 횡방향 균열은 슛크리트 정리가 불충분 한 경우에 집중하중이 작용하여 발생하는 경우가 많으므로 시공당시 면정리를 할 때 철저히 해야 하는 것이 중요하며, 장기적인 내구성 확보를 위하여 균열 폭 0.3mm 이상의 균열에 대해서는 주입보수를, 균열 폭 0.3mm 미만의 균열에 대해서는 표면처리 공법을 통한 보수를 실시하는 것이 바람직할 것으로 판단된다.

- 본 터널에서 조사된 사방향균열은 폭 0.3mm 균열 6개소 16.0m, 폭 0.2mm 균열 26개소 74.6m가 조사되었으며 지보패턴이 양호한 구간에서도 조사되어 거푸집 제거 및 이동시 충격과 터널 라이닝의 신축량 차이에 의해 발생한 것으로 판단된다. 조사된 균열은 장기적인 내구성 확보를 위하여 균열 폭 0.3mm 이상의 균열에 대해서는 주입 보수를, 균열 폭 0.3mm 미만의 균열에 대해서는 표면처리 공법을 통한 보수를 실시하는 것이 바람직할 것으로 판단된다.

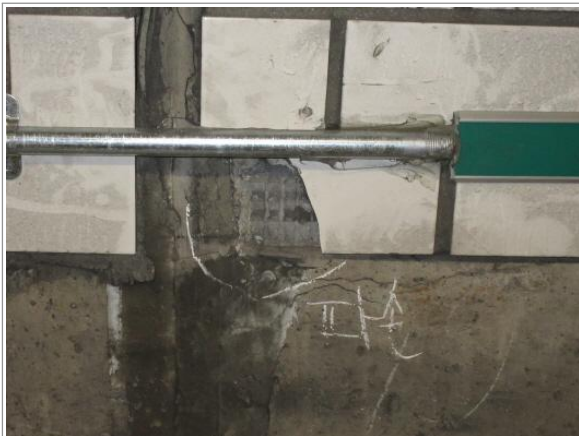
Span93 측벽부 타일 파손

- 타일 파손은 횡방향 균열을 동반한 라이닝의 반사균열(Reflection crack) 또는 불임물탈의 건조수축, 부속시설 설치를 위한 충격 등에 의해 나타나게 되며, 금회 조사된 균열은 불임물탈의 건조수축에 의한 비교적 소규모의 경미한 손상으로서 보수가 요구되지는 않는다.
- 타일 탈락은 온도변화에 따른 라이닝의 신축작용과 불임물탈 열화로 인해 타일과 라이닝의 부착력 저하, 주행차량의 충격으로 인해 발생한 손상이다. 이들 손상은 터널의 안전성과 구조물의 내구성에 미치는 영향은 없겠으나 주행차량의 미관 확보를 위하여 재설치를 하는 것이 바람직할 것으로 판단된다.

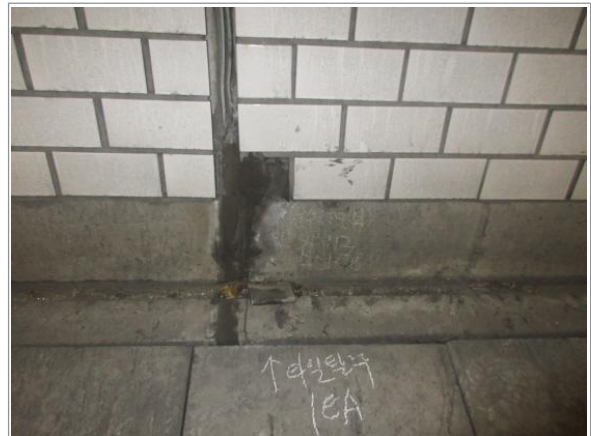
Span102 측벽부 타일 탈락

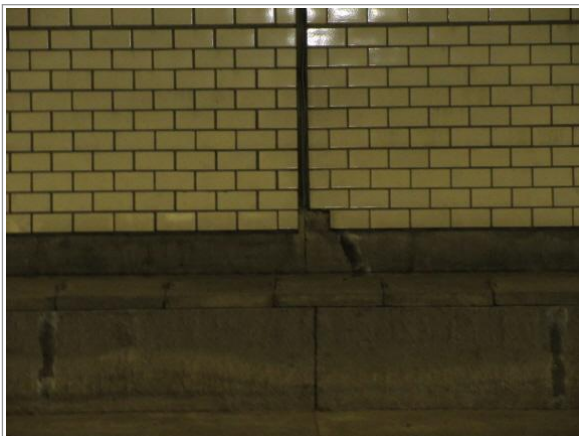
Span119 측벽부 타일 탈락

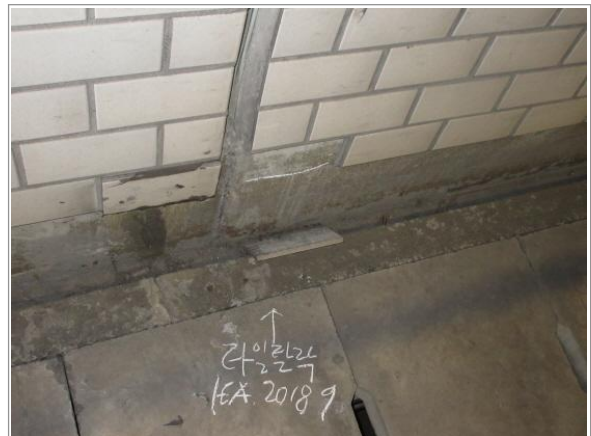
Span142 측벽부 타일 탈락

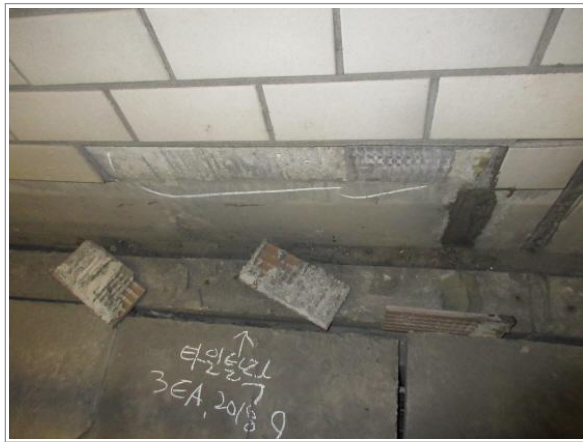
Span144 측벽부 타일 탈락

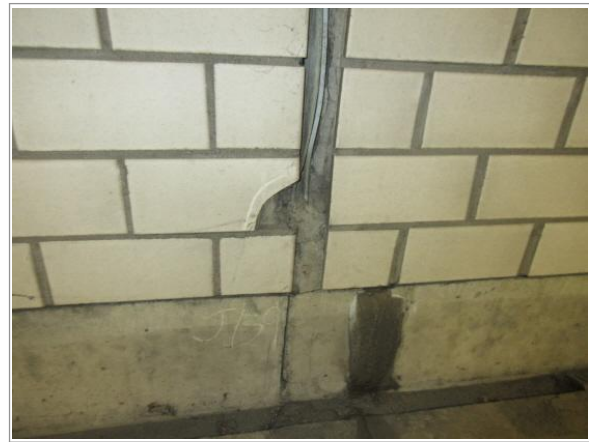
Span158 측벽부 타일 파손

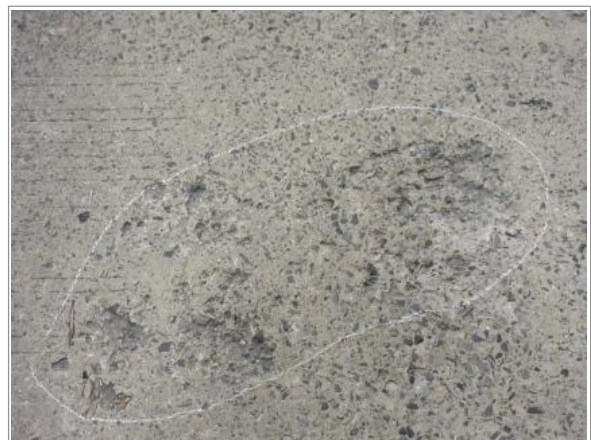
Span21 포장면 재료분리

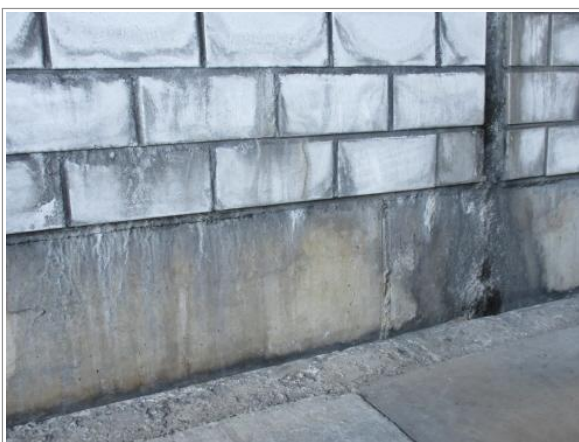
Span181 벽체부 백태(0.5×1.2)

- 중점부 라이닝 벽체부에서 발생한 백태는 습기가 없는 건조한 상태인 것으로 보아 방수막 파손에 의한 누수로 발생한 손상이라 보기 어려우며, 시공초기 발생한 초기 백태 또는 라이닝 배면 침투수가 미세 균열 등을 통해 발생한 후기 백태중 초기 백태에 가까운 손상으로 현재 손상범위가 작고 국부적으로 발생하였으므로, 현 상태에서의 보수 보다는 주기적인 점검을 통해 유지관리토록 하는 것이 바람직 할 것으로 판단된다.

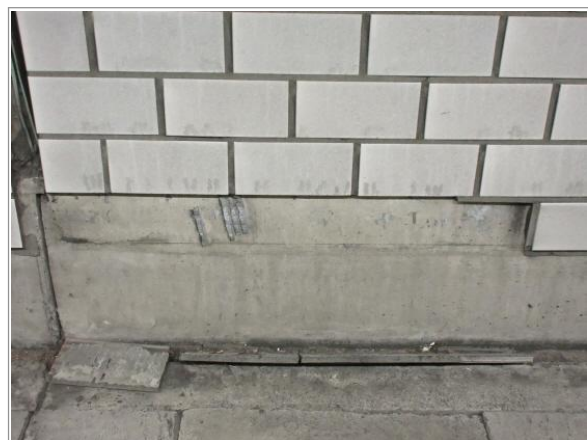
Span142 측벽부 타일 탈락

- 타일 파손은 횡방향 균열을 동반한 라이닝의 반사균열(Reflection crack) 또는 불임몰탈의 건조수축, 부속시설 설치를 위한 충격 등에 의해 나타나게 되며, 금회 조사된 균열은 불임몰탈의 건조수축에 의한 비교적 소규모의 경미한 손상으로서 보수가 요구되지는 않는다.
- 타일 탈락은 온도변화에 따른 라이닝의 신축작용과 불임몰탈 열화로 인해 타일과 라이닝의 부착력 저하, 주행차량의 충격으로 인해 발생한 손상이다. 이들 손상은 터널의 안전성과 구조물의 내구성에 미치는 영향은 없겠으나 주행차량의 미관 확보를 위하여 재설치를 하는 것이 바람직할 것으로 판단된다.

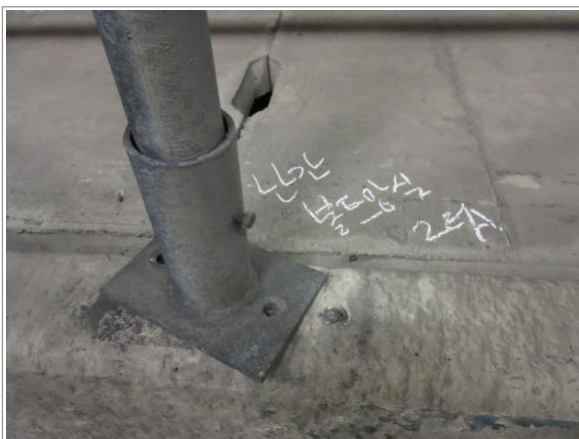
Span99 공동구 난간 볼트망실

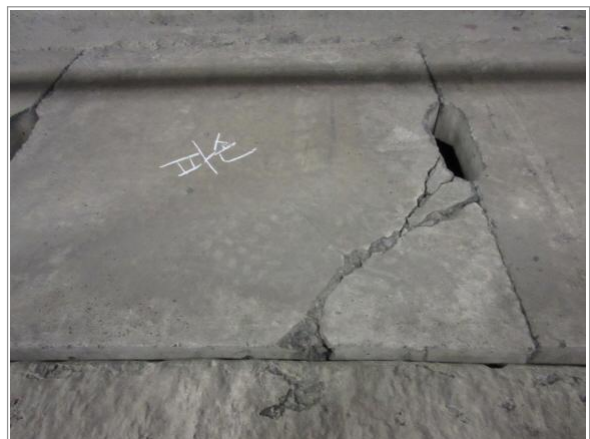
Span148~151 공동구 덮개 파손
