## 3.4 콘크리트 내구성조사

### 3.4.1 개요

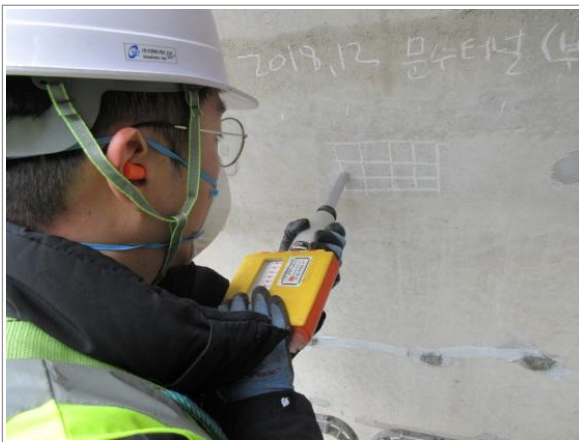
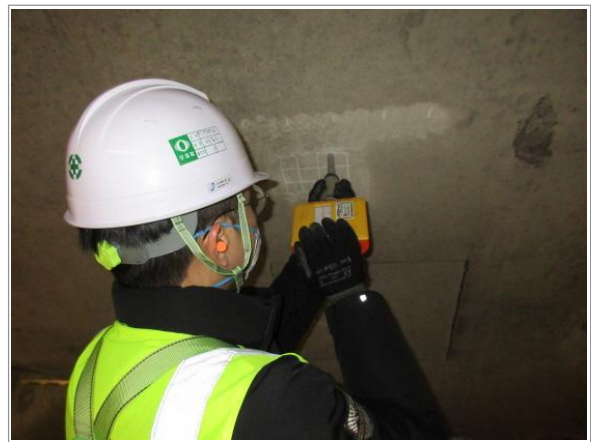
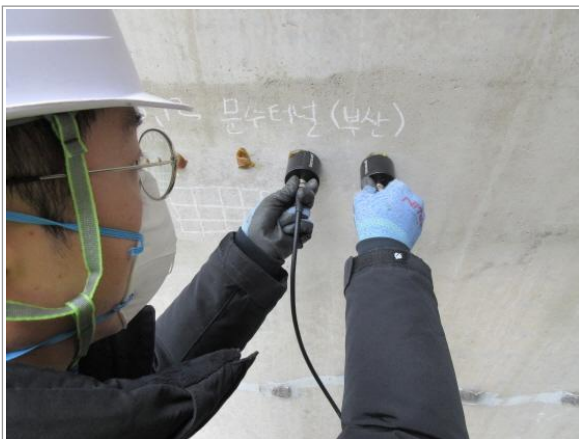
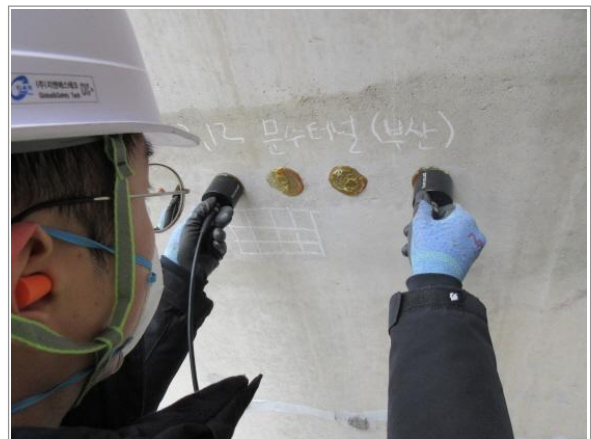
〈사진 3.30〉 비파괴시험법에 의한 콘크리트 강도조사(부산) 전경

- 온양터널(부산)의 콘크리트 비파괴강도시험은 터널 라이닝에서 반발경도시험(총 32개소) 및 초음파전달속도시험(총 32개소)을 실시하였으며, 검토결과는 다음 표와 같다.

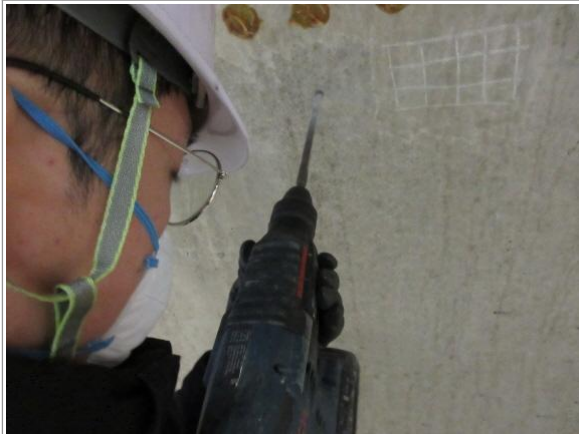
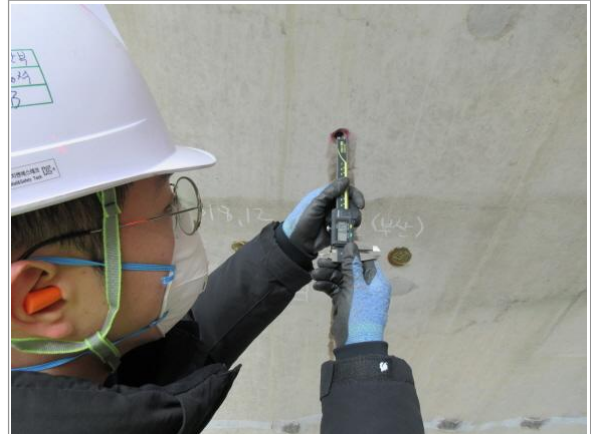
〈사진 3.32〉 탄산화 깊이 측정 전경

탄산화 깊이 측정은 총 6개소에서 실시하였다. 최소 피복두께와 탄산화 깊이를 비교한 결과, 전 개소의 탄산화 잔여깊이가 30.0mm 이상을 초과한 상태로 측정되어 상태평가“a”로 평가되었다.

또한, 철근까지의 탄산화 도달시간은 시험개소 모두 100년 이상으로 측정되어 탄산화로 인한 내구성 저하 우려가 없는 양호한 상태로 분석되었다.

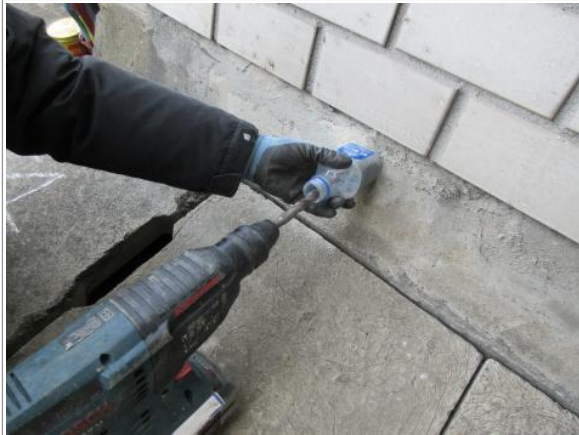
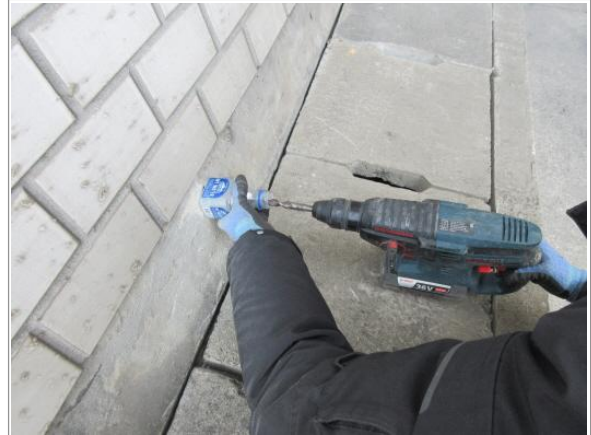
〈사진 3.33〉 염화물함유량 시험 전경

염화물함유량 시험은 라이닝 5개소 및 갱구부 1개소에서 콘크리트 표면과 철근위치까지의 깊이별 시험을 실시하였다. 시험결과, 상태평가 등급은 전개소 'a'등급( $0.3\text{kg}/\text{m}^3$  이하)로 평가되어, 염화물에 의한 부식발생 가능성은 낮은 상태인 것으로 조사되었다.

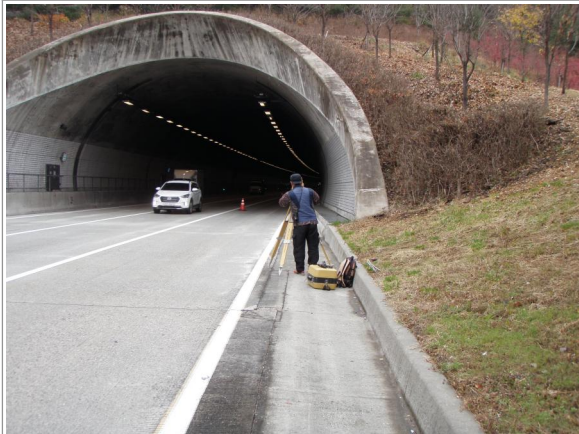
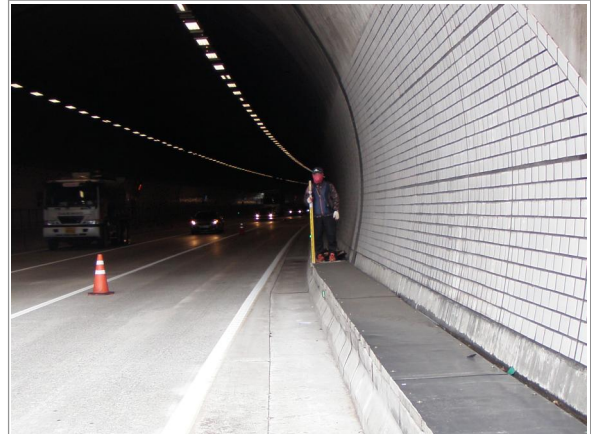
〈사진 3.34〉 단면측량 전경(부산)

터널내부의 단면측량을 실시하여 단면규격 조사 및 건축한계 확보 여부를 검토하였고, 측량 결과를 통하여 보수·보강대책 수립 및 유지관리업무 수행 시에 기초 자료로 활용할 수 있도록 내공단면을 확인하였다.

단면측량은 터널 구간 중 9개소에 대하여 기계점의 좌표를 설정하여 터널방향의 직각방향(횡방향)으로 단면의 측량을 실시하였다.

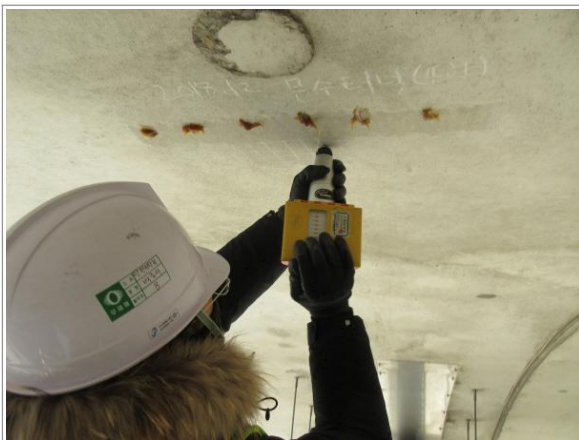
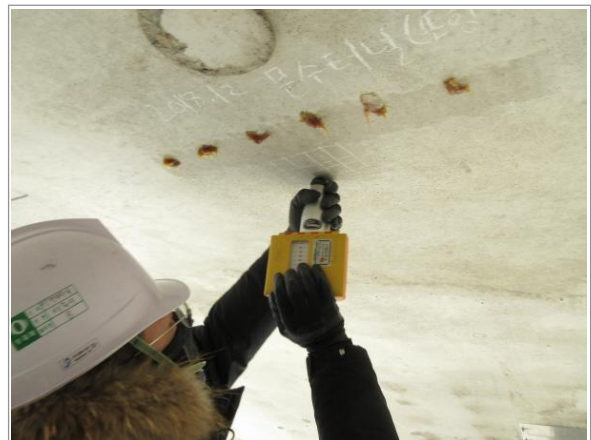
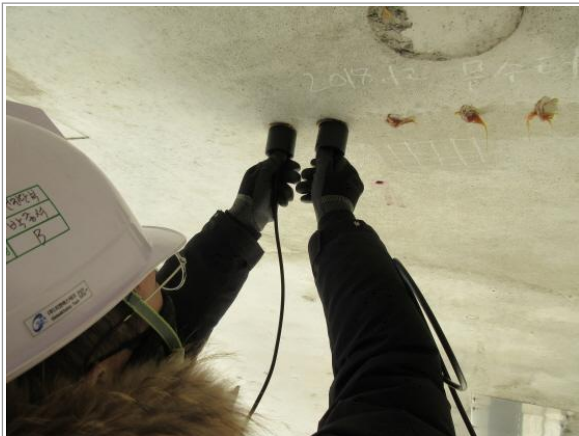
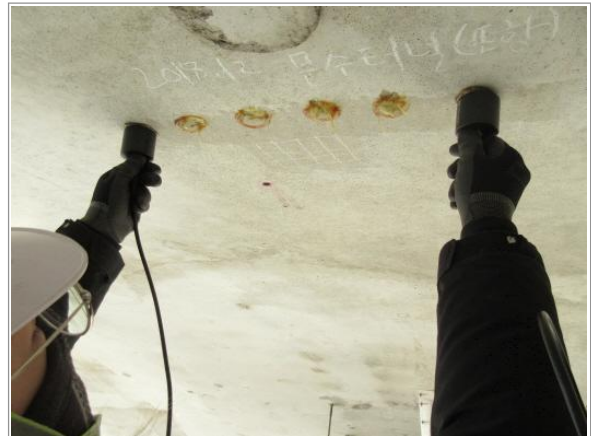
〈사진 3.35〉 비파괴시험법에 의한 콘크리트 강도조사 전경

- 일광터널(포항)의 콘크리트 비파괴강도시험은 터널 라이닝에서 반발경도시험(총 6개소) 및 초음파전달속도시험(총 6개소)을 실시하였으며, 검토결과는 다음 표와 같다.

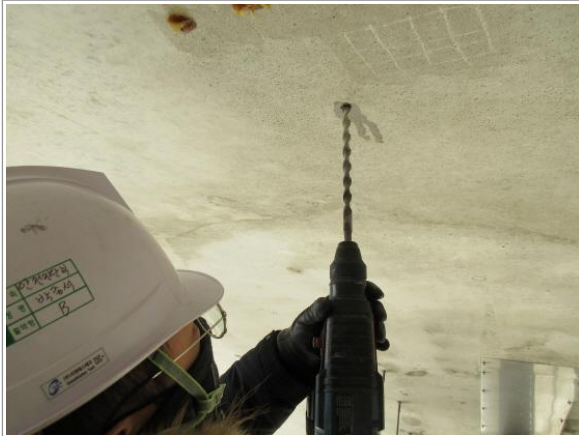
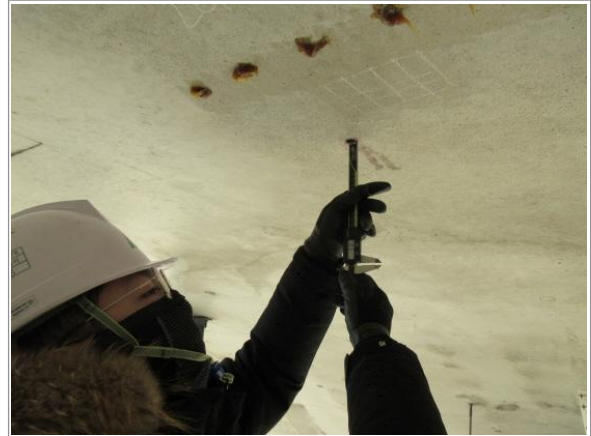
〈사진 3.37〉 탄산화 깊이(포항) 측정 전경

탄산화 깊이 측정은 총 6개소에서 실시하였다. 최소 피복두께와 탄산화 깊이를 비교한 결과, 전 개소의 탄산화 잔여깊이가 30.0mm 이상을 초과한 상태로 측정되어 상태평가“a”로 평가되었다.

또한, 철근까지의 탄산화 도달시간은 시험개소 모두 100년 이상으로 측정되어 탄산화로 인한 내구성 저하 우려가 없는 양호한 상태로 분석되었다.

탄산화 깊이 측정 전경 ①

탄산화 깊이 측정 전경 ②

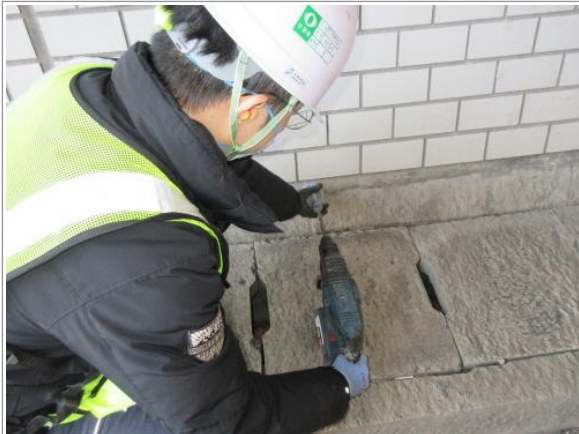
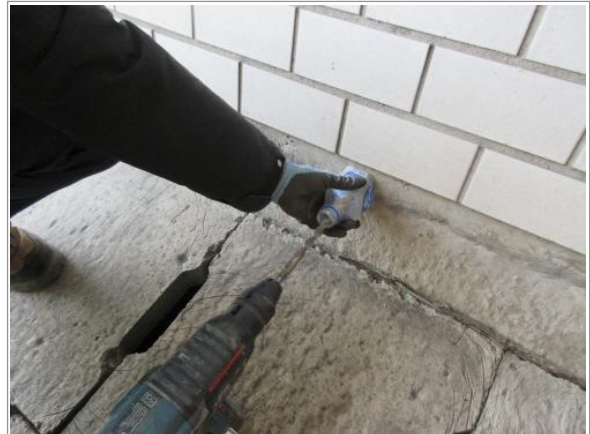
〈사진 3.38〉 염화물함유량(포항) 시험 전경

염화물함유량 시험은 라이닝 5개소 및 갯구부 1개소에서 콘크리트 표면과 철근위치까지의 깊이별 시험을 실시하였다. 시험결과, 상태평가 등급은 전개소 'a'등급( $0.3\text{kg}/\text{m}^3$  이하)로 평가되어, 염화물에 의한 부식발생 가능성은 낮은 상태인 것으로 조사되었다.

염화물 시료채취 ①

염화물 시료채취 ②

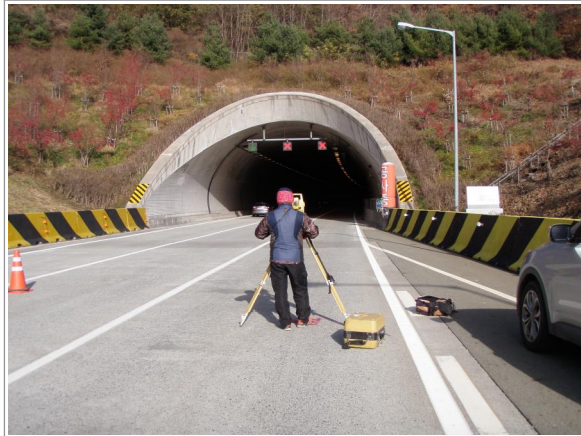
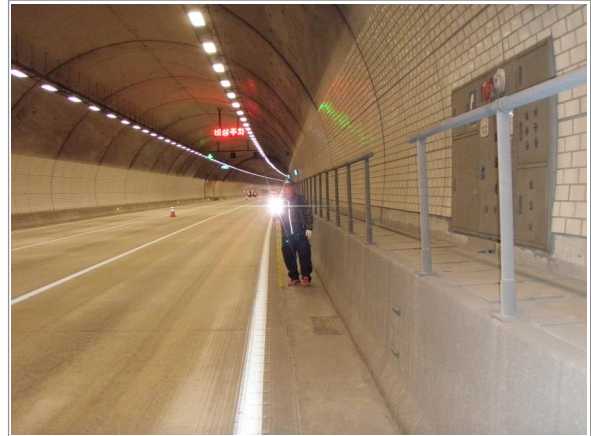
〈사진 3.39〉 단면측량(포항) 전경

단면측량은 터널 구간 중 9개소에 대하여 기계점의 좌표를 설정하여 터널방향의 직각방향(횡방향)으로 단면의 측량을 실시하였다.

단면측량 전경 ①

단면측량 전경 ②
