3.2 해운대터널(부산) 외관조사

해운대터널(부산)은 부산광역시 해운대구 좌동에 위치한 연장 680.0m, 폭 7.2m, 높이 7.3m의 규모로 NATM공법으로 시공된 2차로 도로 터널로써 주요현황은 다음과 같다.

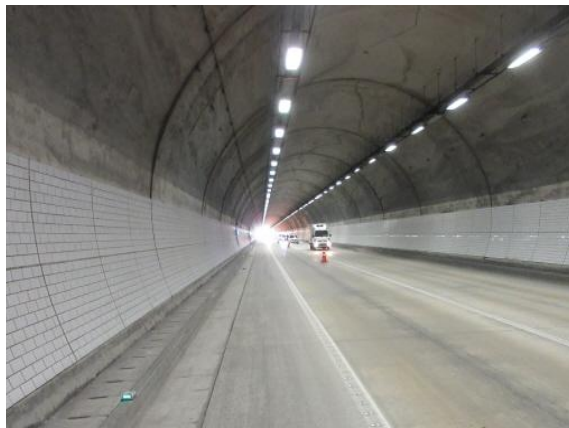
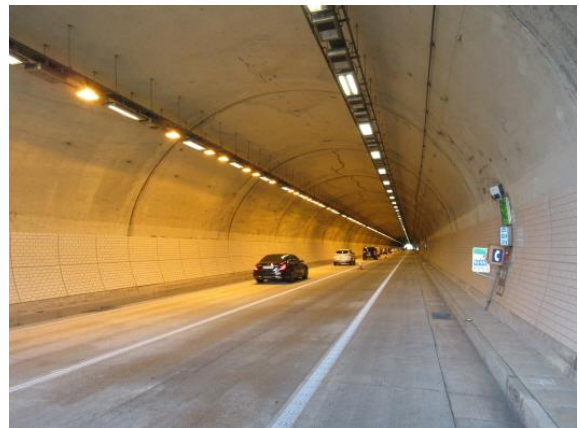
- 해운대터널(부산) 라이닝 천부 및 벽체 등의 현재 상태에 대하여 도보조사 및 접근장비를 이용한 근접조사를 실시한 결과, 관찰된 손상은 천단부에서 종방향 균열( $cw=0.2\sim0.3mm$ , 폭  $1.0mm/6.0m$  1개소)과 망상균열, 어깨부에서 횡방향 균열( $cw=0.2\sim1.0mm$ ), 시공이음부에서 반원형 균열( $cw=0.2\sim0.3mm$ ), 콘크리트 박락 및 박리, 파손, 마감불량, 벽체 타일 파손 및 탈락 등의 손상이 조사되었다.
- 조사된 손상중 균열은 총 115개소이며, 이 중 48개소는 기존 표면처리 보수부에서 발생한 보수부 재균열( $cw=0.2\sim0.3mm$ )로 조사되었다. 기 손상부에 대해서는 표면처리 등 부분적으로 보수가 시행된 상태이기는 하지만, 균열폭  $0.3mm$  이상의 균열에 대해서도 주입보수가 아닌 표면처리 공법을 적용한 보수를 실시한 상태로 보수부에서 재균열이 다수 조사된 것으로 확인되었다.
- 기 점검시 조사된 균열폭  $0.3mm$  미만의 균열에 대해서는 표면처리공법을 적용한 보수가 시행된 것으로 확인되었으며, 보수상태는 양호한 것으로 조사되었다.

- 천단부에 조사된 종방향 균열 및 시공이음부 주변 반원형균열은 시공초기 콘크리트 타설 후 양생시 증발속도가 빨라 생긴 소성수축, 천단부 콘크리트 라이닝 배면의 공극으로 인한 단면 부족이나, 과발파로 인한 이완하중, 라이닝 콘크리트 시공방법(벽체→아치부→천단부 순으로 콘크리트 하중에 의해 타설), 거푸집 조기 탈형에 따른 콘크리트 자체 하중 등에 의해 발생 가능한 균열로 판단되며, 라이닝의 균열은 균열의 폭이 허용치 이내인 경우는 구조적으로 안정하나 균열이 점진적으로 발달됨에 따라 구조물의 내구성을 저하시키는 요인으로 작용할 수 있으므로, 균열 손상부에 대해서는 표면처리(균열폭 0.3mm 미만의 균열) 및 주입보수(균열폭 0.3mm 이상의 균열과 재균열 손상 포함) 등을 시행하여 내구성을 확보하는 것이 바람직할 것으로 판단된다.

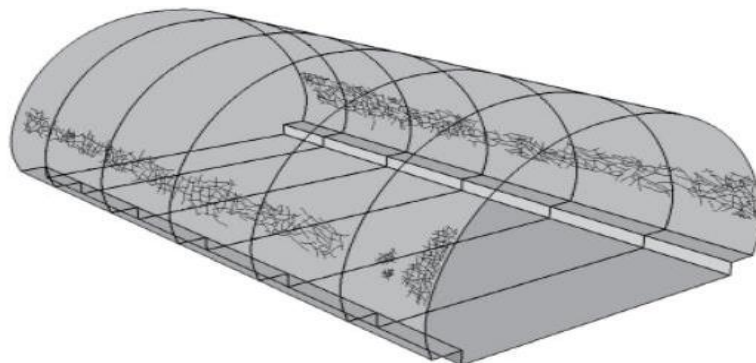
- 망상균열의 발생원인은 라이닝 작업 중 다짐과 연관성이 있으며 2차 라이닝 타설시 점검창에 vibrator를 넣어 다짐하거나 강재거푸집에 부착된 형태로 vibrator를 설치하여 다짐을 실시하게 되며, 이때, 작업자의 과다짐 및 workability를 위한 W/C의 부배합은 다짐시 표면으로 간극수의 이동을 발생시키며 표면에 레이턴스(laitance)를 유발시켜 라이닝 경화 초기의 미세균열(망상균열)을 발생시키는 것으로 판단되며, 손상에 대해서는 지속적인 관찰을 실시하는 것이 바람직할 것으로 판단된다.

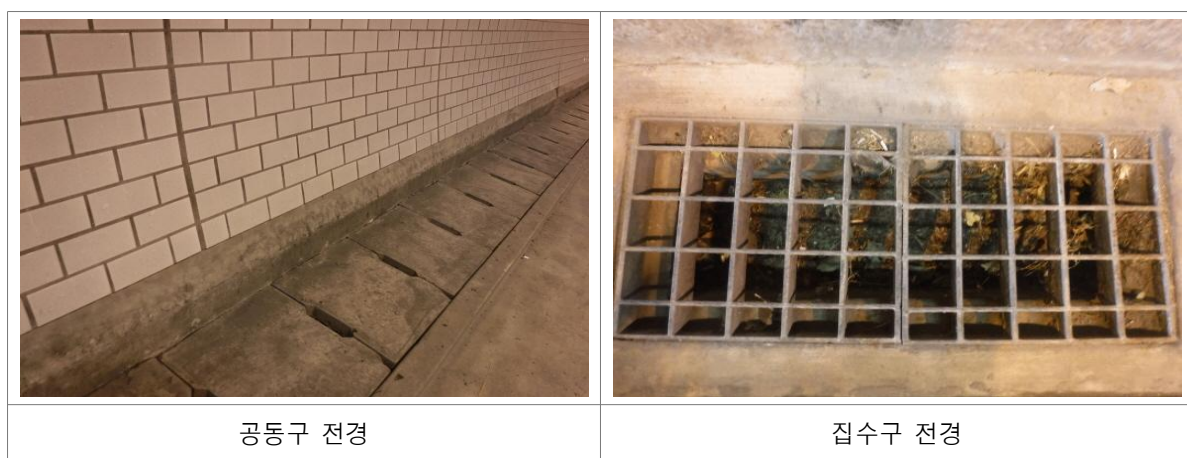
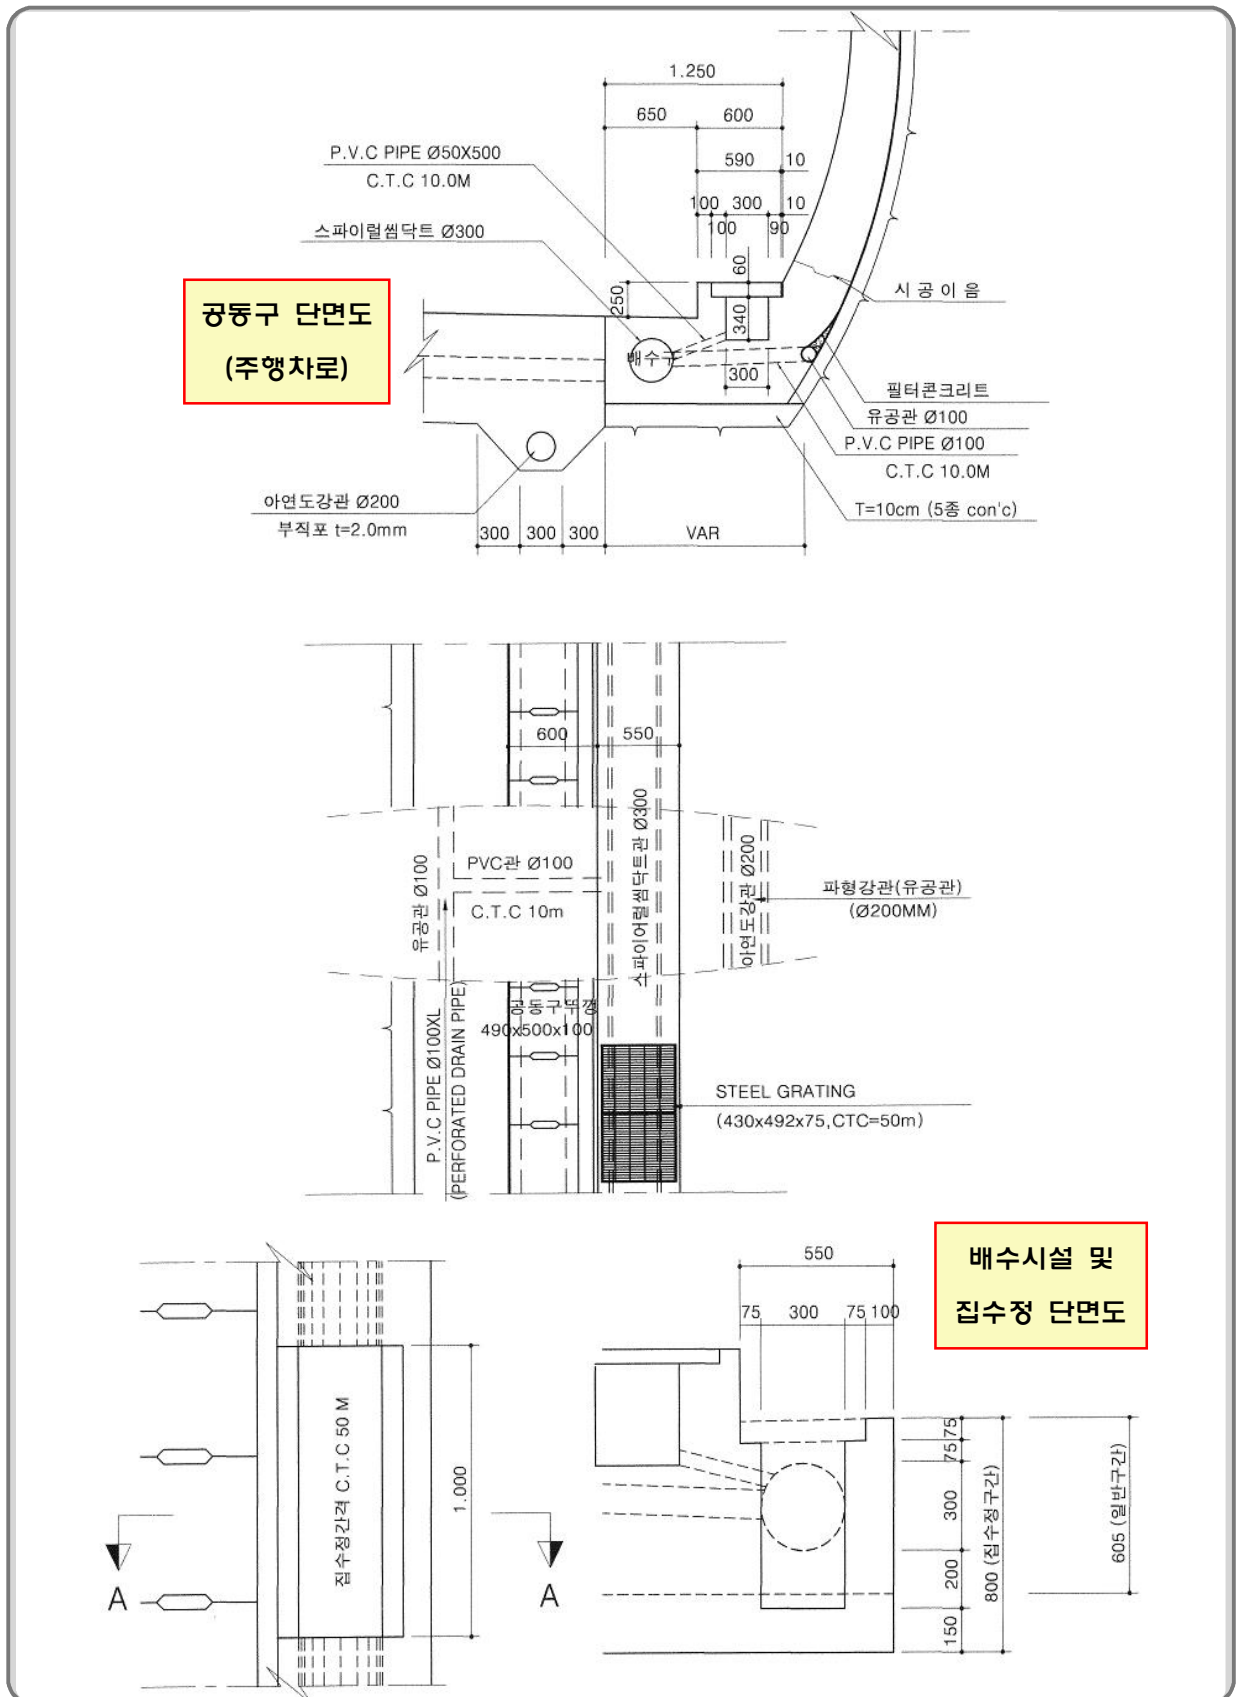
〈사진 3.4〉 공동구 및 배수시설 전경

- 공동구는 측벽 하단에 위치한 비구조적인 구조물이며, 해운대터널(부산) 공동구에 대한 외관조사 결과 조사된 주요 손상은 주로 공동구 벽체에서 균열(폭 0.3mm 이상 및 미만)이 다수 조사되었으며, 백태, 파손, 공동구 덮개 파손 등의 손상이 국부적으로 확인되었다.
- 배수시설은 공용기간 증가에 따른 집수구의 토사퇴적이 다수 확인되었으며, 집수구 주변으로 콘크리트 균열, 파손 등의 손상이 발생된 것으로 조사되었다.

- 공동구 및 배수시설에서 조사된 균열(폭 0.3mm 이상 및 미만)은 시공초기 건조수축 및 공용기간 증가에 따른 진동 등에 의한 손상으로, 긴급을 요하는 보수 사항은 아니지만, 장기적인 내구성 확보를 위하여 균열폭 0.3mm 이상의 균열에 대해서는 주입 보수 등의 단계적인 보수를 실시하는 것이 바람직할 것으로 판단된다. 또한, 터널내 원활한 배수 기능 유지를 위하여 집수구 내부의 토사 퇴적에 대해서는 일괄청소가 필요할 것으로 판단된다.

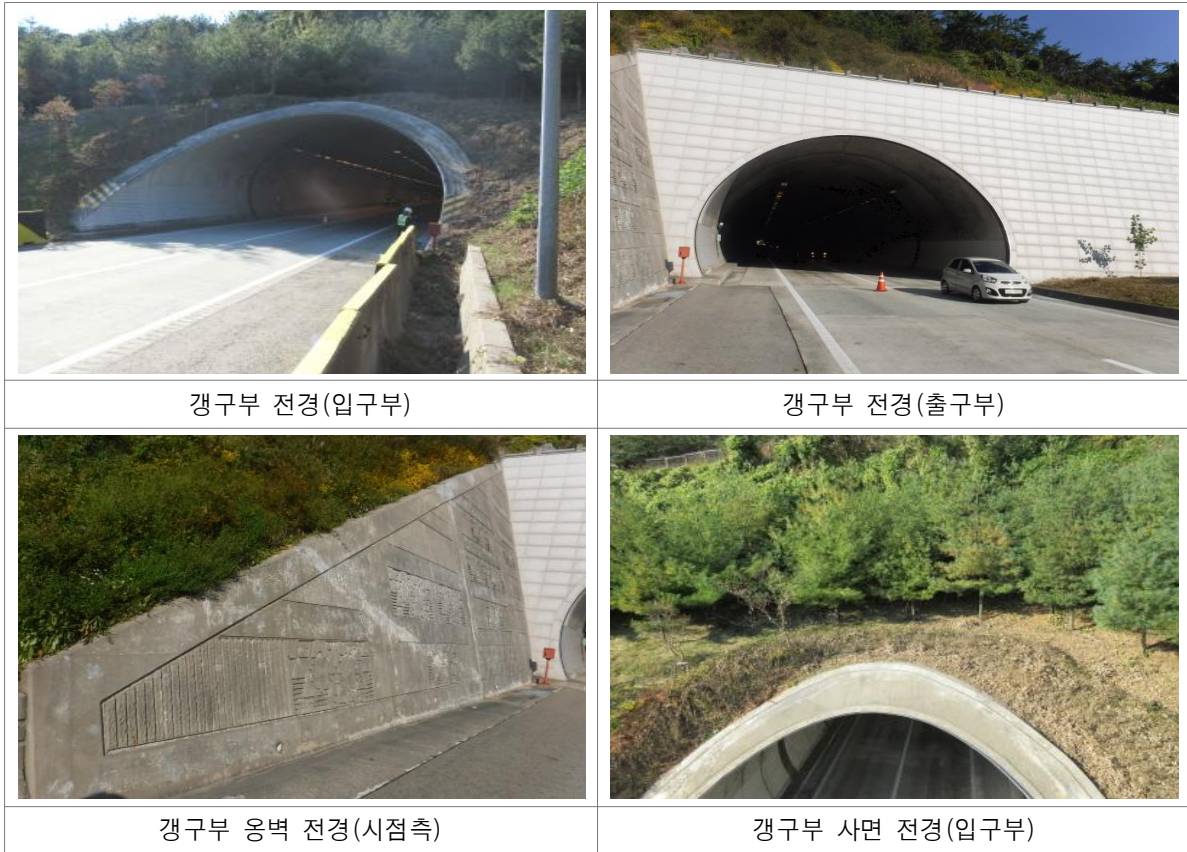
〈사진 3.8〉 갱구부 및 옹벽, 사면 전경

- 해운대터널(부산방향)의 갱구부 및 옹벽, 사면 등에 대한 외관조사를 실시한 결과, 갱구부는 별다른 손상이 없는 양호한 상태인 것으로 확인되었고, 옹벽에서 폭 0.3mm 미만의 균열이 2개소에서 길이 2.5m 규모로 확인되며, 망상균열이 1개소에서 조사되었으며, 발생한 균열의 양상으로 볼 때 시공 초기 건조수축에 의한 균열로 사료되므로 당장의 보수보다는 지속적인 유지관리가 필요할 것으로 판단된다.
- 갱구부 상단에 위치한 사면에 대한 외관조사를 실시한 결과 균열이나 배수로 유실 등의 손상은 조사되지 않았으나, 사면에 부착된 떼의 유실이 18.0m<sup>2</sup> 정도의 규모로 조사되었으며, 기 손상으로 당장의 보수보다는 지속적으로 유지관리하는 것이 바람직할 것으로 판단된다.

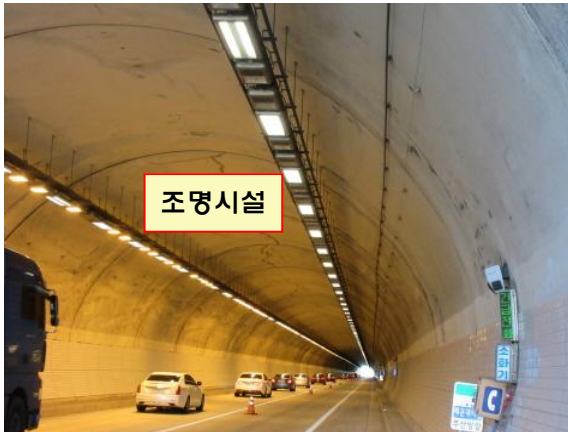
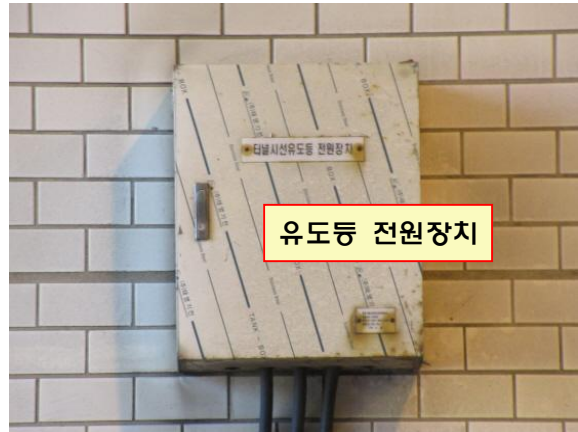
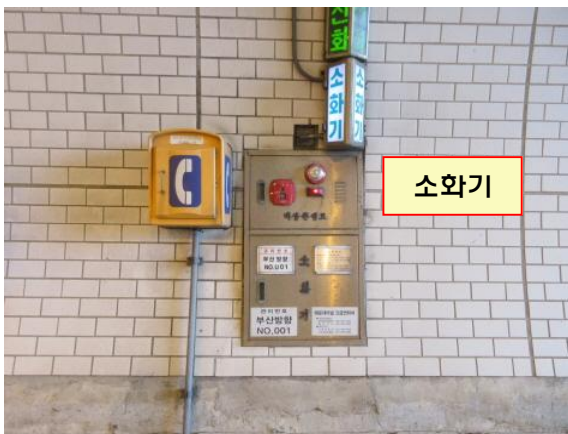
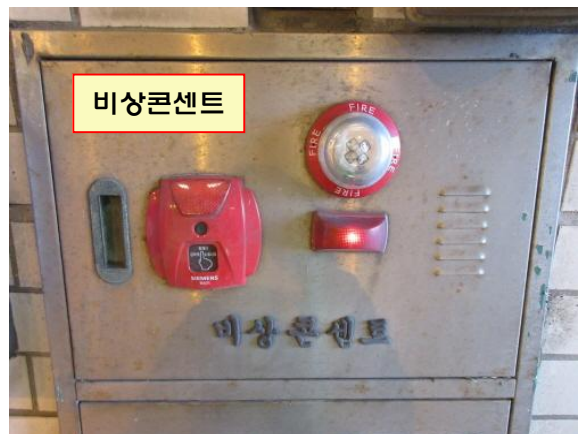
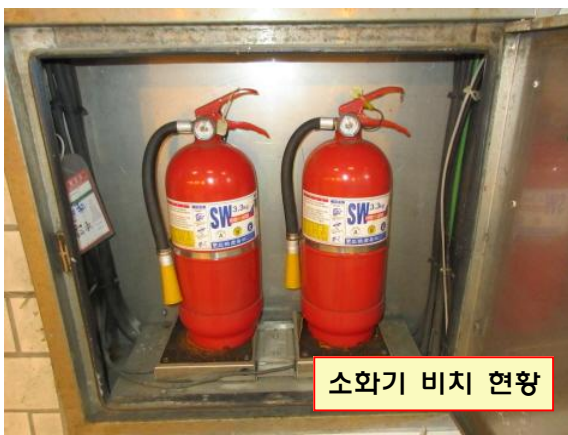
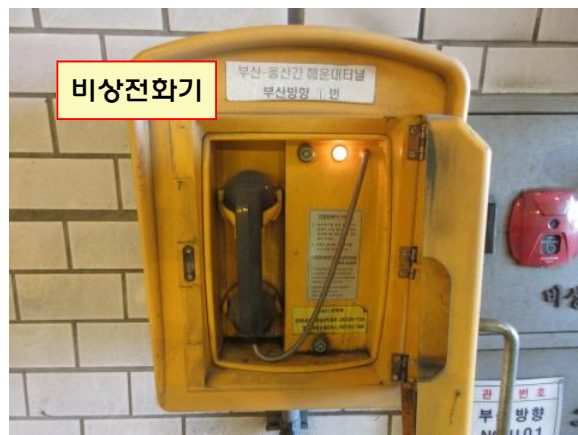
〈사진 3.10〉 기타시설 전경

- 해운대터널(부산)에 설치된 부속 시설물로서 터널 내부에는 조명시설, 소화시설 및 비상전화, 비상유도등 전원장치 등이 설치되어 있으며 설치 상태 및 작동 상태에 대한 확인결과 별다른 고장이나 문제점은 없는 양호한 상태인 것으로 확인되었다.
