## 제2편 시 설 물 편

# 1. 군위터널(상주,영천)

본 시설물은 경상북도 구미시 도개면 다곡리(상주영천고속도로 22.024~22.954km)에 위치한 터널로서 총 연장 965.0m(상주), 930.0m(영천), 폭 13.4m, 높이 7.9m로 시공되어 있다.

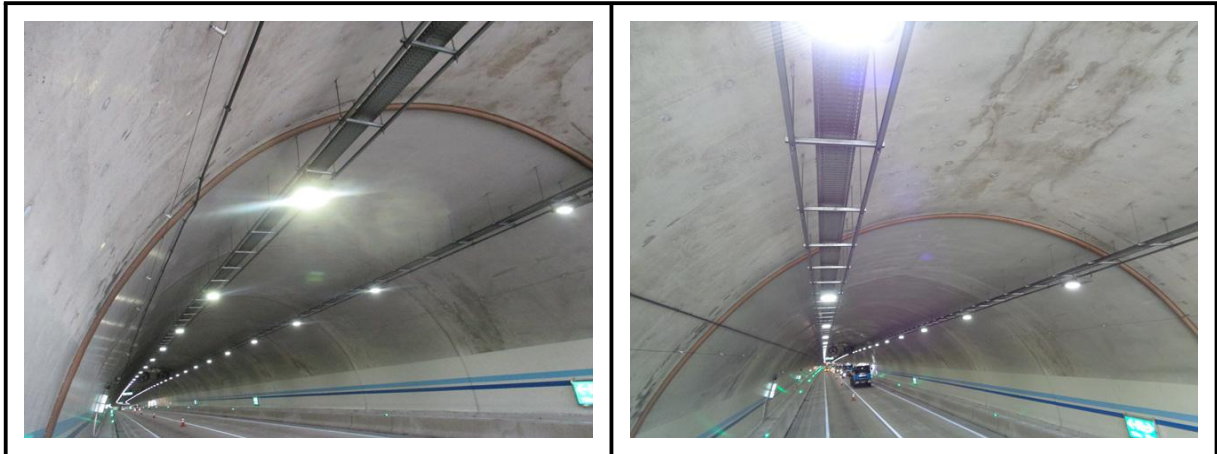
【사진 1.3.1】 라이닝 천단부 전경

- 천단부는 균열(cw=0.1~0.3mm), 보수부 균열, 망상균열과 국부적으로 콘크리트 들뜸 손상이 조사되었다.

- 천단부는 횡방향 및 종방향 균열, 보수부 재균열, 망상균열, 조인트부 들뜸 등이 국부적으로 발생되었다. 균열은 라이닝 콘크리트의 계절변화에 따른 건조수축 및 온도변화에 의한 구속과 시공초기 발생된 균열에 대해 미보수된 비구조적 균열로 판단된다. 구조물에 발생된 균열은 구조물의 안전성에는 큰 영향이 없으나 장기적으로 내구성 저하방지를 위한 표면보수, 주입보수 등의 적절한 보수가 필요하다.
- 일부 조인트부에 발생된 들뜸 및 박락의 경우 거푸집 조기탈형, 다짐불량, 온도변화에 의한 신축작용 등에 의해 발생한 손상으로 판단되며, 기 발생한 손상의 경우 구조물의 안전성을 저해할 만한 손상은 아니나, 콘크리트 잔여물의 낙하시 2차피해가 우려되므로 단면보수 등의 조치를 취하는 것이 바람직 할 것으로 판단된다.

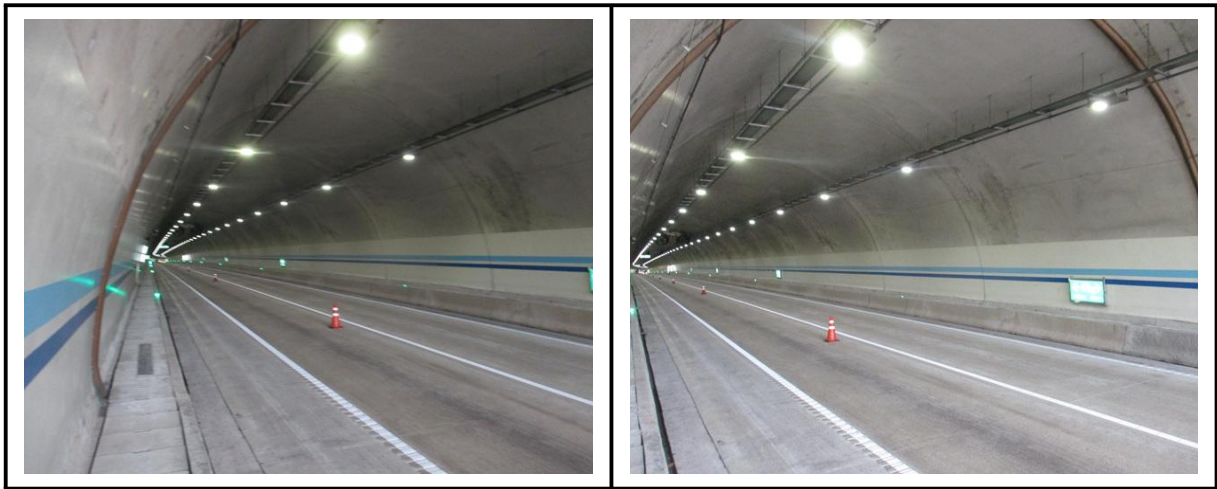
【사진 1.3.3】 라이닝 측벽부 전경

- 측벽부는 균열( $cw=0.1\sim0.3mm$ ), 망상균열과 국부적으로 콘크리트 들뜸 손상이 조사되었다.

- 측벽부에 발생된 균열 및 망상균열, 조인트부 들뜸 등의 손상은 건조수축 및 온도변화, 거푸집 조기탈형, 다짐불량, 온도변화에 의한 신축작용 등에 의해 발생된 것으로 판단된다.
- 조사된 균열은 구조물의 안전성에는 영향이 없으나 내구성 저하 방지를 위한 표면보수, 주입보수 등이 요구되며, 조인트부에 발생된 들뜸의 경우 손상의 진전 방지를 위한 단면보수 등의 조치가 요망된다.

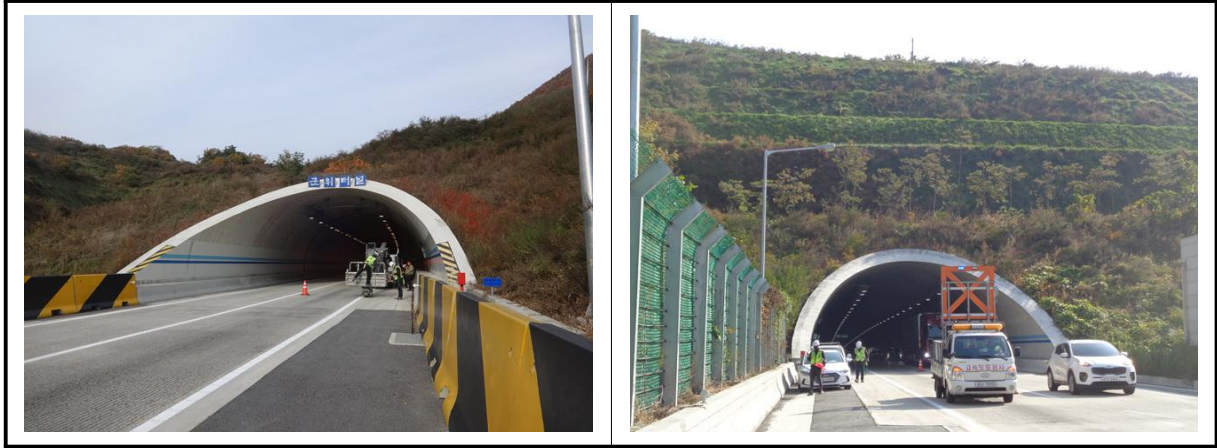
【사진 1.3.5】 갯문 전경

갯문 외관조사 결과 특기할 만한 손상이 없는 양호한 상태이다.

갱문의 경우 시·중점측 모두 손상이 없는 양호한 상태로 조사되었으며, 추후 주기적인 점검을 통한 손상의 발생 여부 파악 등의 유지관리가 필요할 것으로 판단된다.

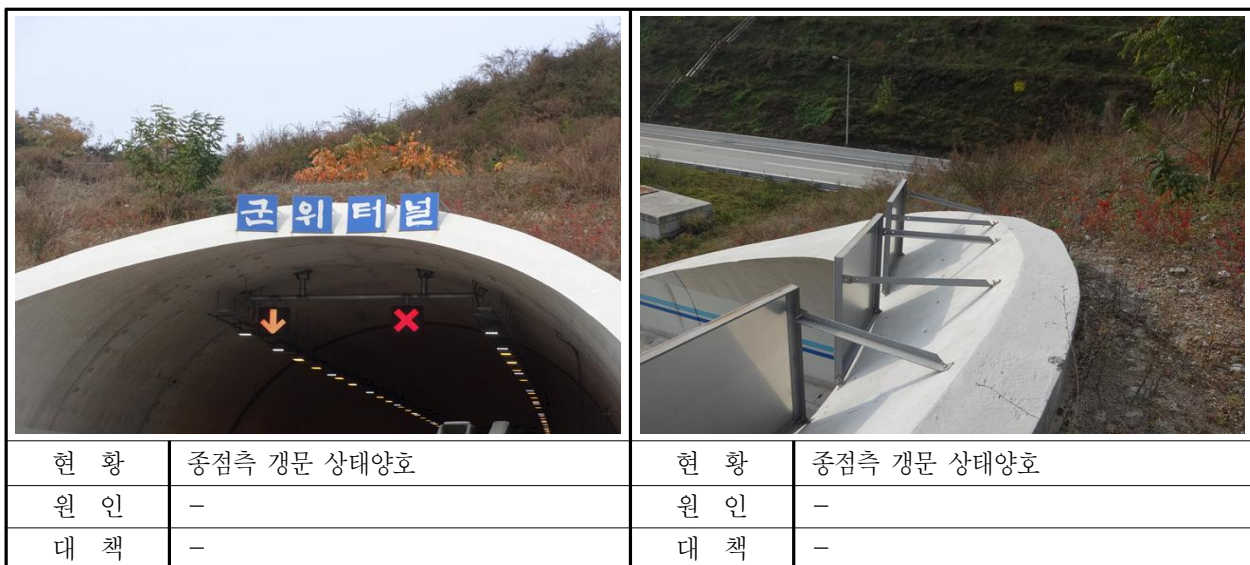
【사진 1.3.6】 갯문 손상현황

| 현 황 | 중점측 갯문 상태양호 | 현 황 | 중점측 갯문 상태양호 |

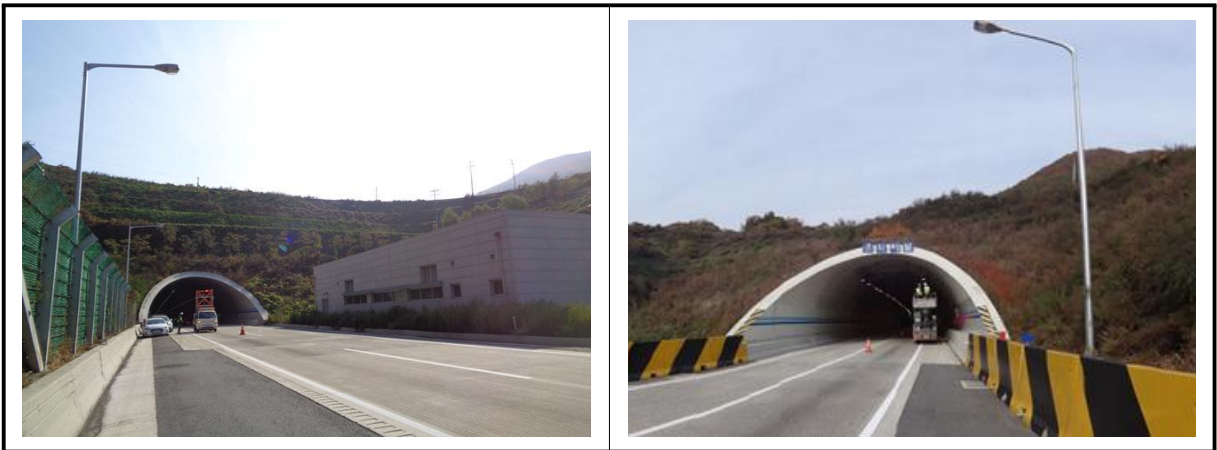
【사진 1.3.7】 사면 전경

사면 외관조사 결과, 터널 주변 사면에 초본류 및 목본류의 식생상태는 양호하며, 사면의 슬라이딩, 토사유실 및 침식, 낙석, 식생부족 등의 손상이 없는 양호한 상태로 조사되었다.

갱문 주위 사면 상태는 양호한 상태이며, 추후 주기적인 점검을 통한 손상의 발생 여부 파악 등의 유지관리가 필요할 것으로 판단된다.

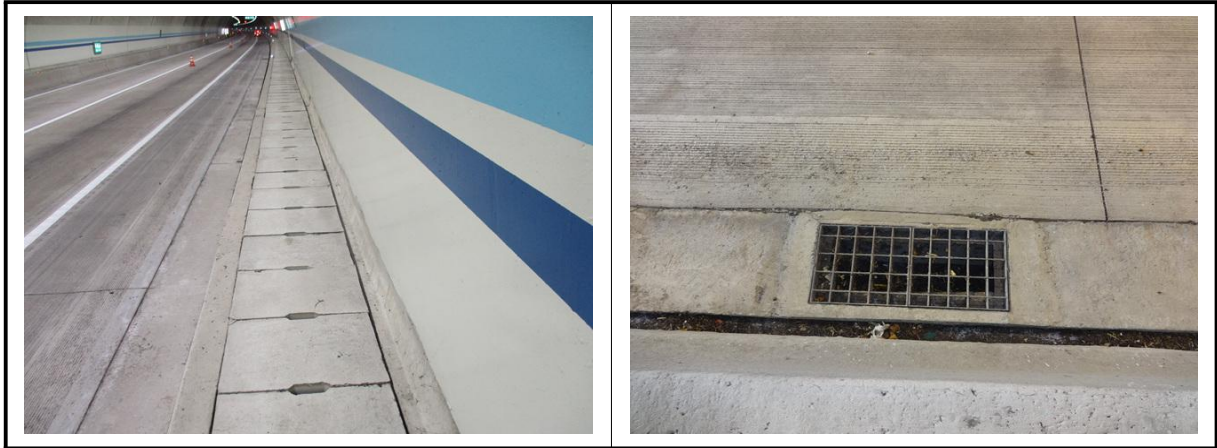
【사진 1.3.8】 공동구 및 배수시설 전경

공동구 및 배수시설 외관조사 결과, 일부구간 공동구 덮개 탈락 및 파손, 균열이 조사되었으며, 배수시설의 경우 이물질퇴적이 조사되었다.

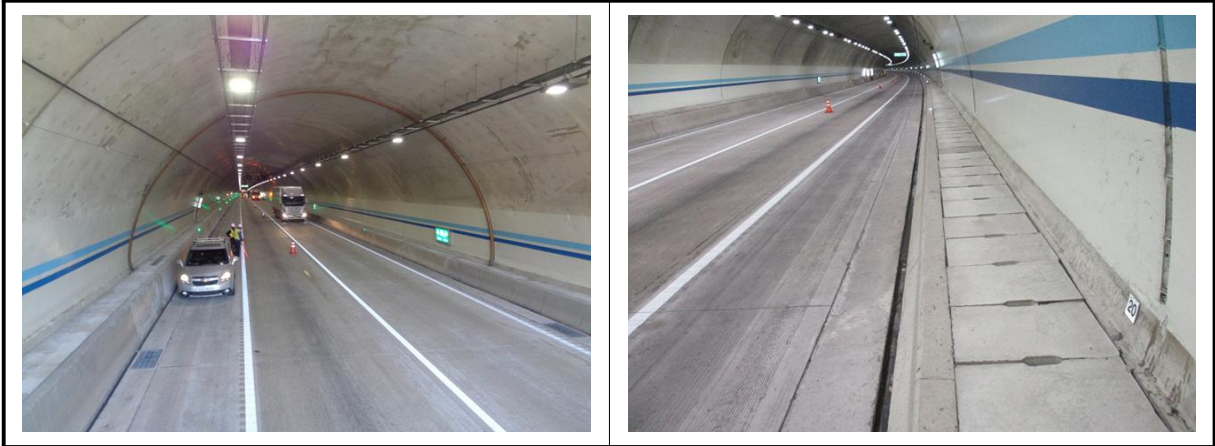
【사진 1.3.10】 포장부 전경

포장부 외관조사 결과, 전 구간에 국부적으로 포장 균열, 망상균열, 박리 및 박락, 파손 등의 손상이 발생한 것으로 확인되었다.

콘크리트 포장에 발생한 균열, 파손 등은 중차량의 반복통행에 의해 발생한 것으로 판단되며, 현재 손상의 크기가 작으나, 내구성 확보를 위해 보수가 필요하며 보수 후에도 차량하중으로 인한 재손상이 우려되므로 점검을 통한 유지관리가 필요한 것으로 판단된다.

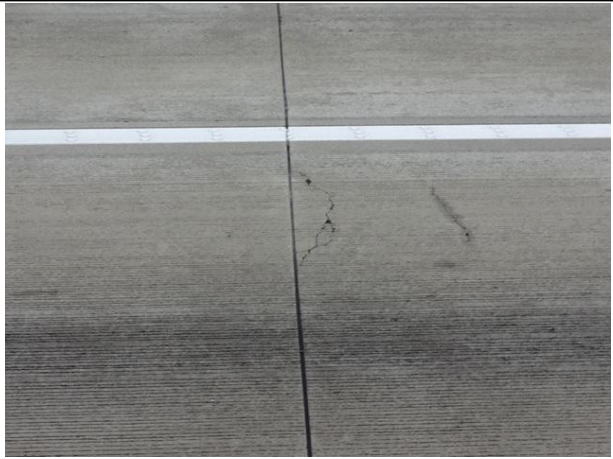
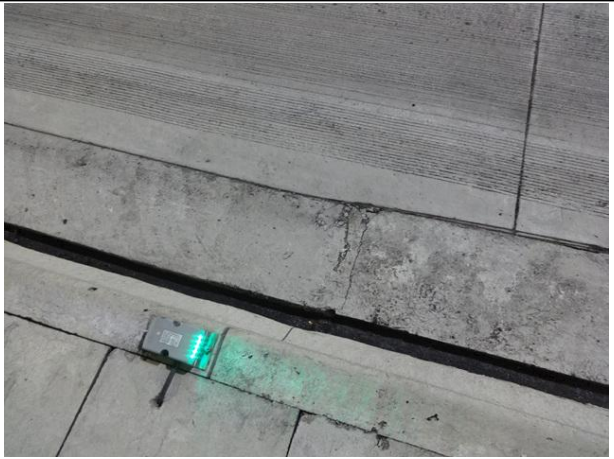
【사진 1.3.11】 포장부 손상현황

| 현 황 | S078 포장부 박리 | 현 황 | S099 포장부 파손 |
| 원 인 | 중차량 반복통행 | 원 인 | 중차량 반복통행 |

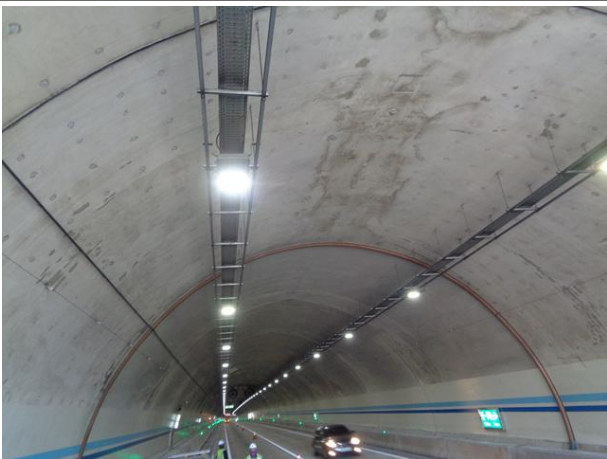
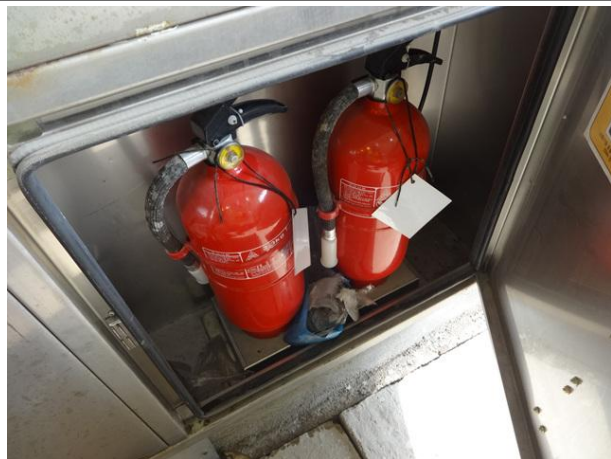
【사진 1.3.13】 기타 부속시설 손상현황

| 현황 | 조명시설 상태양호 | 현황 | 소화시설 상태양호 |

터널의 부속시설에 대한 외관조사 결과, 손상이 없는 양호한 상태인 것으로 조사되었으며, 추후 주기적인 점검을 통한 유지관리를 실시하여 현재 상태를 유지하는 것이 바람직 할 것으로 판단된다.

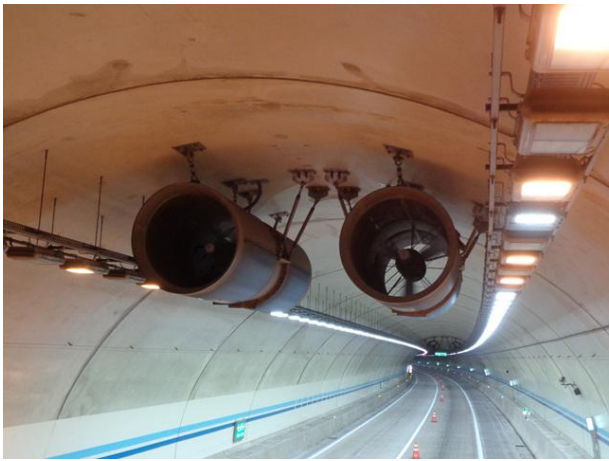
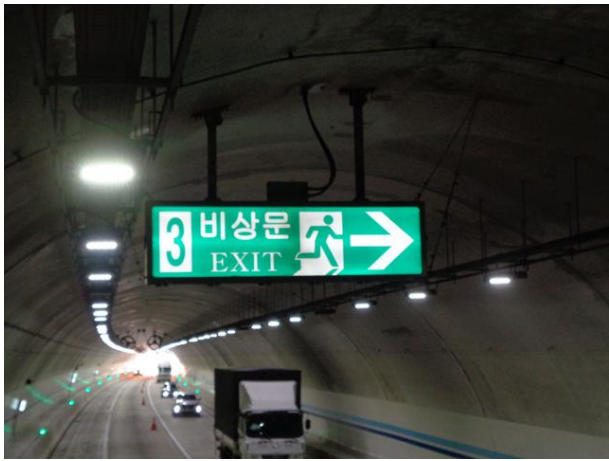
【사진 1.3.13】 기타 부속시설 손상현황(계속)

| 현 황 | 환기시설 상태양호 | 현 황 | 비상문 안내판 시설 상태양호 |

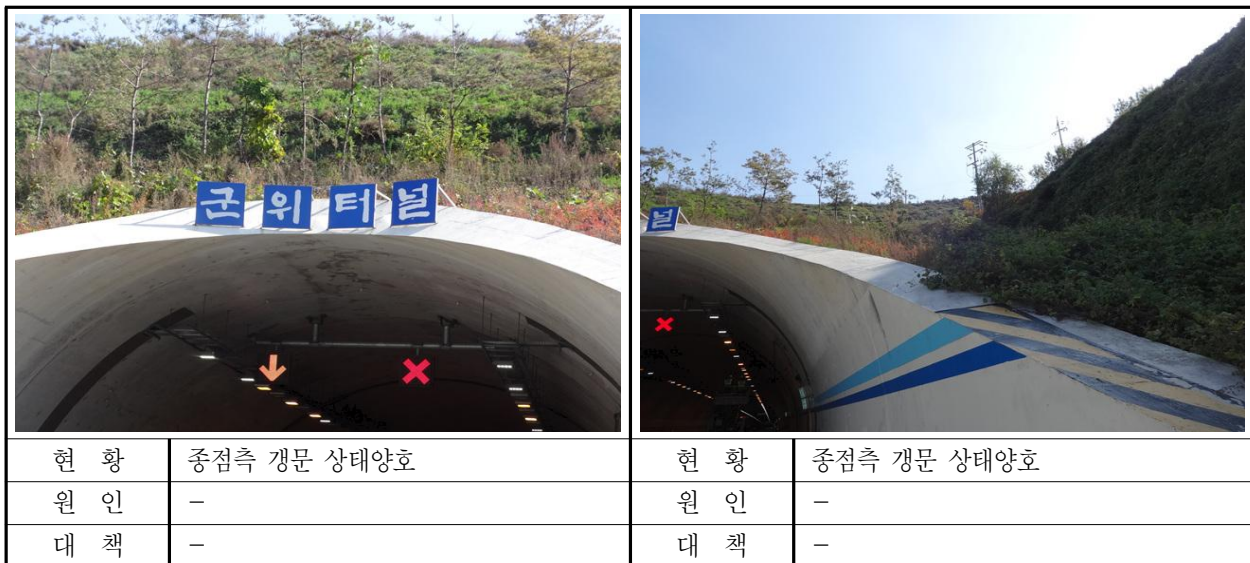
【사진 1.3.19】 갯문 손상현황

갯문 외관조사 결과 특기할 만한 손상이 없는 양호한 상태이다.

개문의 경우 시·종점측 모두 손상이 없는 양호한 상태로 조사되었으며, 추후 주기적인 점검을 통한 손상의 발생 여부 파악 등의 유지관리가 필요할 것으로 판단된다.

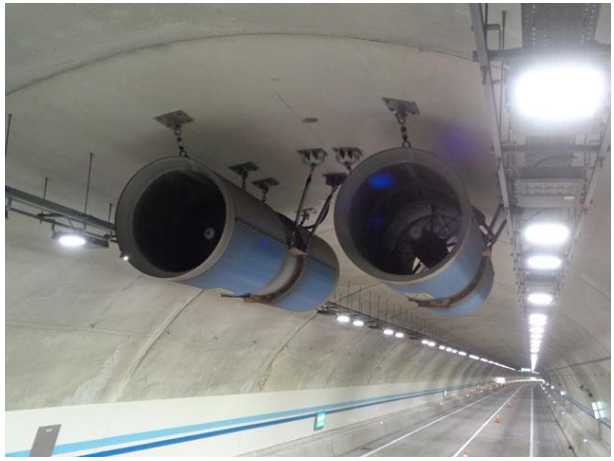
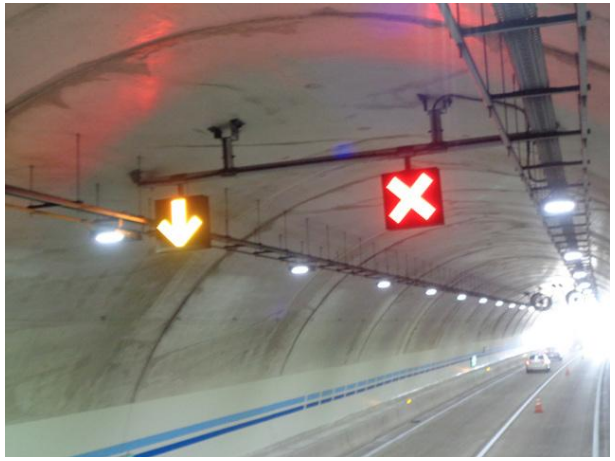
【사진 1.3.26】 기타 부속시설 손상현황(계속)

| 현 황 | 환기시설 상태양호 | 현 황 | 신호기 상태양호 |

터널의 부속시설에 대한 외관조사 결과, 손상이 없는 양호한 상태인 것으로 조사되었으며, 추후 주기적인 점검을 통한 유지관리를 실시하여 현재 상태를 유지하는 것이 바람직 할 것으로 판단된다.

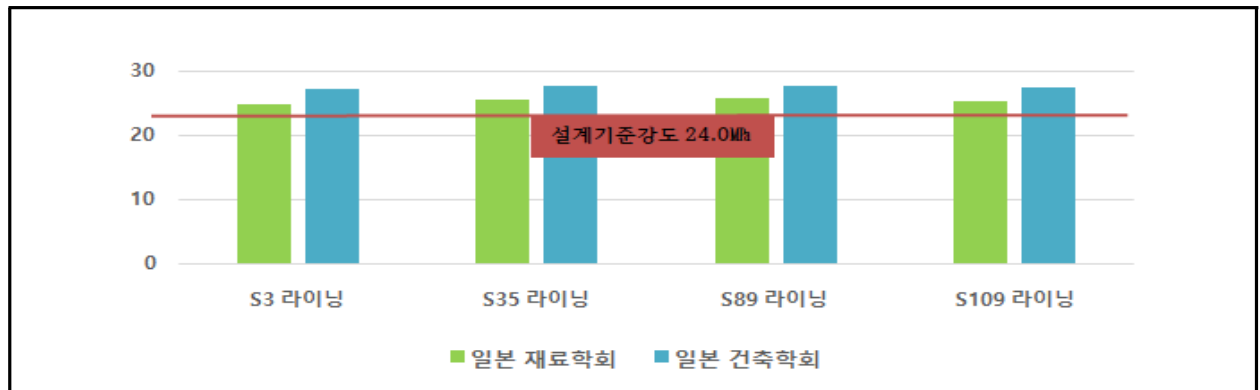
【그림 1.4.2】 콘크리트 라이닝 평균압축강도 추정결과

반발경도법에 의한 압축강도 측정결과 25.3~27.5MPa로 측정 되었으며, 금회 실시한 비파괴 강도는 모두 설계기준 압축강도(24.0MPa)를 상회하는 것으로 강도 저하가 없는 것으로 판단 된다.

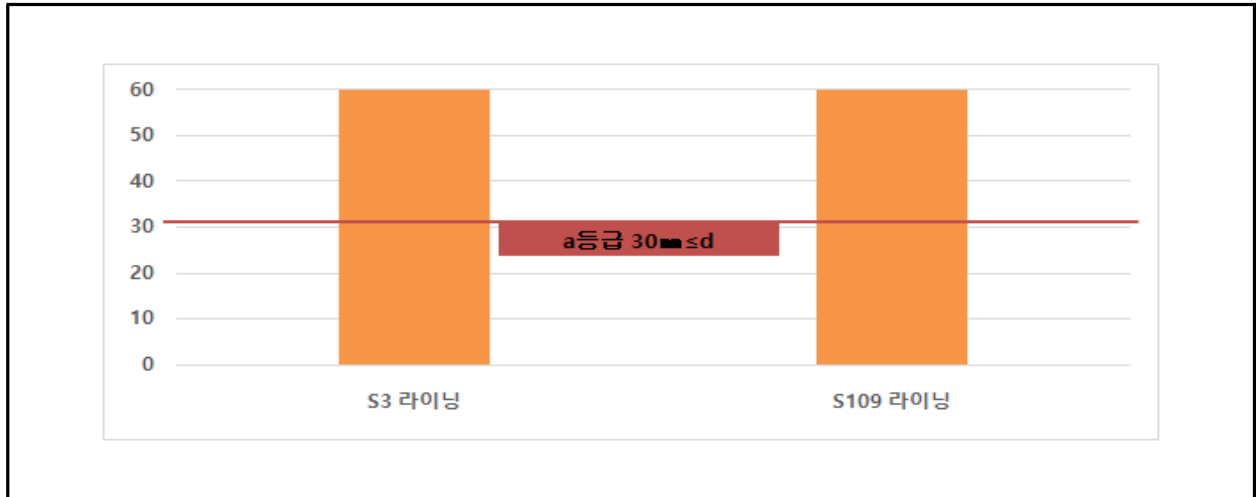
【그림 1.4.3】 탄산화 깊이 측정결과

측정결과, 탄산화깊이는 2.0mm~2.5mm로 측정되었으며, 잔여깊이가 30mm이상을 확보하고, 세부지침 지침기준 "a"로 평가 되어 탄산화에 따른 철근의 부식발생 영향은 없는 것으로 판단된다.

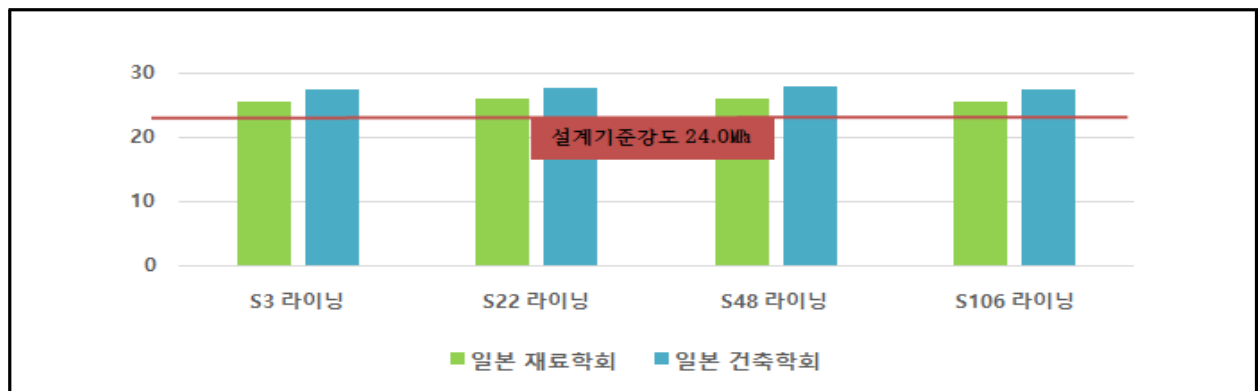
【그림 1.4.4】 콘크리트 라이닝 평균압축강도 추정결과

반발경도법에 의한 압축강도 측정결과 25.8~27.7MPa로 측정 되었으며, 금회 실시한 비파괴 강도는 모두 설계기준 압축강도(24.0MPa)를 상회하는 것으로 강도 저하가 없는 것으로 판단 된다.

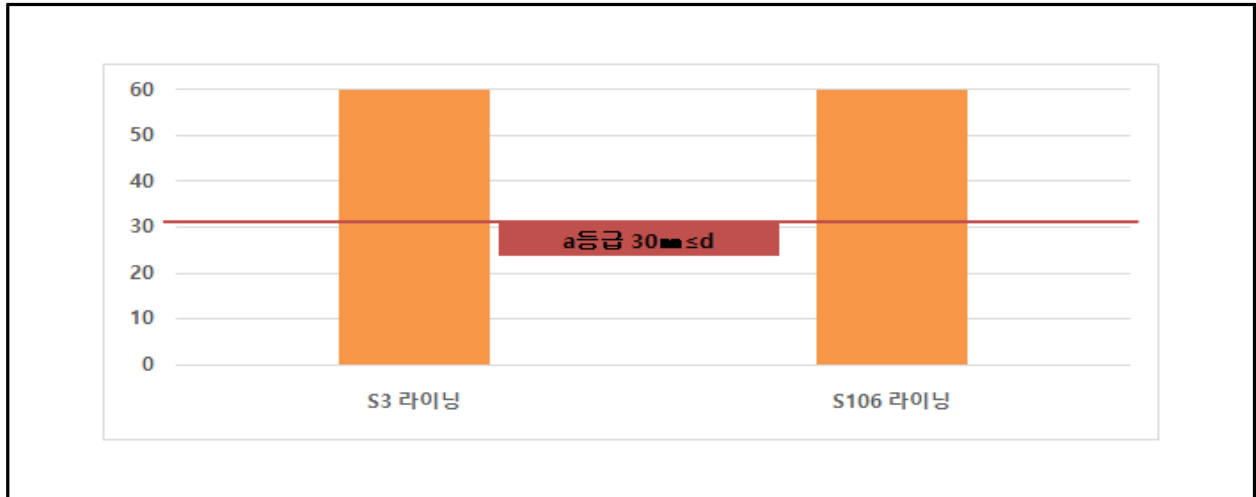
【그림 1.4.5】 탄산화 깊이 측정결과

측정결과, 탄산화깊이는 2.0mm로 측정되었으며, 잔여깊이가 30mm이상을 확보하고, 세부지침 지침기준 "a"로 평가 되어 탄산화에 따른 철근의 부식발생 영향은 없는 것으로 판단된다.
