## 2. 산법터널(상주,영천)

### 2.1 시설물의 개요

본 시설물은 경상북도 군위군 소보면 산법리(상주영천고속도로 32.933~33.323km)에 위치한 터널로서 총 연장 375.0m(상주), 390.0m(영천), 폭 10.3m, 높이 6.47m로 시공되어 있다.

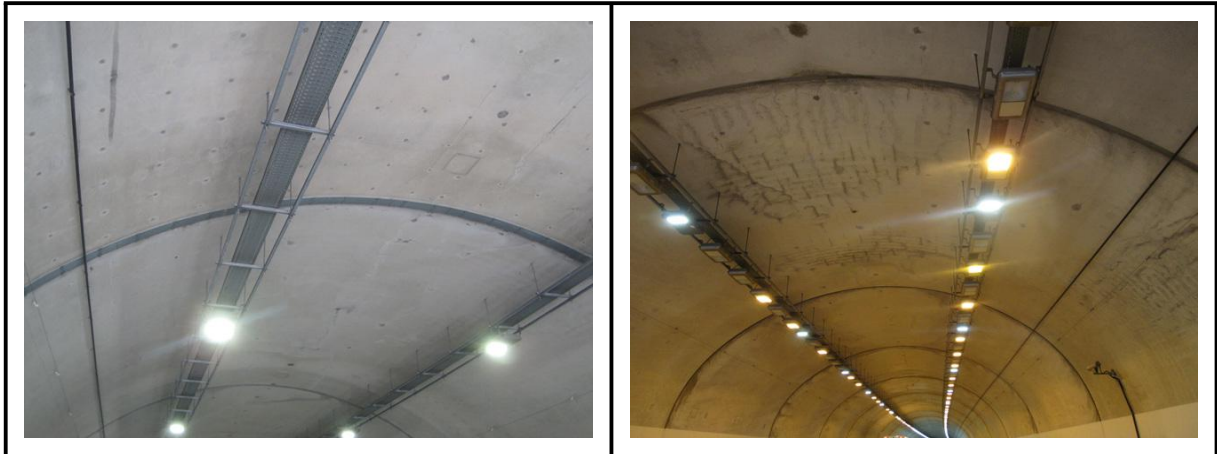
【사진 2.3.1】 라이닝 천단부 전경

- 천단부는 보수부 재균열(cw=0.3mm), 굽힘, 조인트부 들뜸이 발생한 것으로 조사되었다.

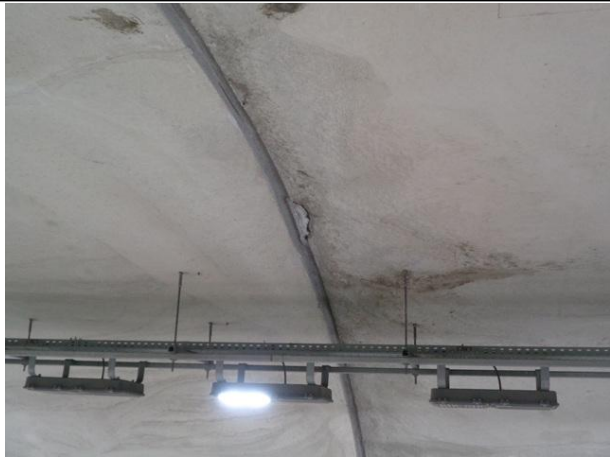
| 현 황 | S17 천단부 조인트부 들뜸 | 현 황 | S22 천단부 조인트부 들뜸 |
| 원 인 | 거푸집 조기탈형, 다짐불량 | 원 인 | 거푸집 조기탈형, 다짐불량 |

- 천단부는 재균열이 일부 구간에 국부적으로 발생되었다. 균열은 라이닝 콘크리트의 계절변화에 따른 건조수축 및 온도변화에 의한 구속과 시공초기 발생된 비구조적 균열로 판단되며, 재균열의 경우 보수부 마감미흡, 보수재와 기존 콘크리트의 수축량 차이 등이 원인 것으로 추정된다. 구조물에 발생한 손상은 손상의 진전 방지 및 구조물의 내구성 증진을 위한 표면보수 등의 조치가 필요할 것으로 판단된다.
- 천단부 일부구간 발생한 조인트부 들뜸의 경우 거푸집 조기탈형, 다짐부족, 온도변화에 의한 신축작용 등에 의해 발생한 손상으로 판단되며, 기 손상부의 경우 콘크리트의 잔여물 낙하시 주행차량의 안전성에 영향을 미치므로 단면보수 등의 조치가 요망된다.

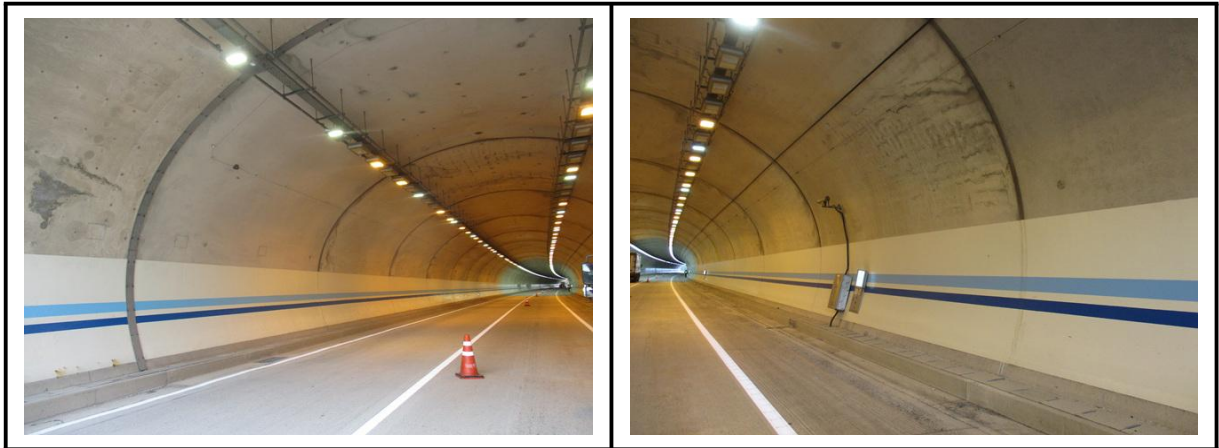
【사진 2.3.3】 라이닝 측벽부 전경

- 측벽부는 균열( $cw=0.3\text{mm}$ 내·외), 망상균열, 조인트부 들뜸이 국부적으로 발생한 것으로 조사되었다.

- 본 터널 측벽부에 발생한 균열, 망상균열의 손상은 건조수축 및 온도변화, 온도변화에 의한 신축작용 등에 의해 발생한 것으로 판단된다. 조사된 균열의 경우 구조물의 안전성에는 영향이 없으나 내구성 저하 방지를 위한 표면보수, 주입보수 등의 조치가 요망된다.
- 측벽부에 발생한 조인트부 들뜸의 경우 거푸집 조기탈형, 다짐불량 등에 의한 손상으로 판단되며, 손상의 진전 방지 및 콘크리트 잔여물에 의한 2차피해 방지를 위한 단면보수가 필요할 것으로 판단된다.

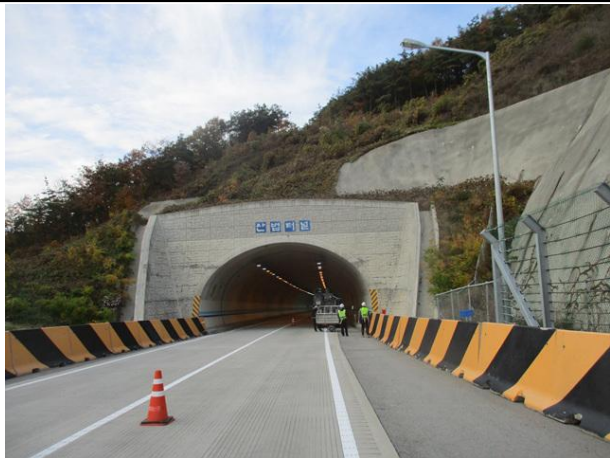
| 현 황 | 진입부 갭문 상태양호 | 현 황 | 진출부 갭문 상태양호 |

갭문의 경우 진·출입부 모두 손상이 없는 양호한 상태로 조사되었으며, 추후 주기적인 점검을 통한 유지관리를 실시하여 현재 상태를 유지하는 것이 바람직 할 것으로 판단된다.

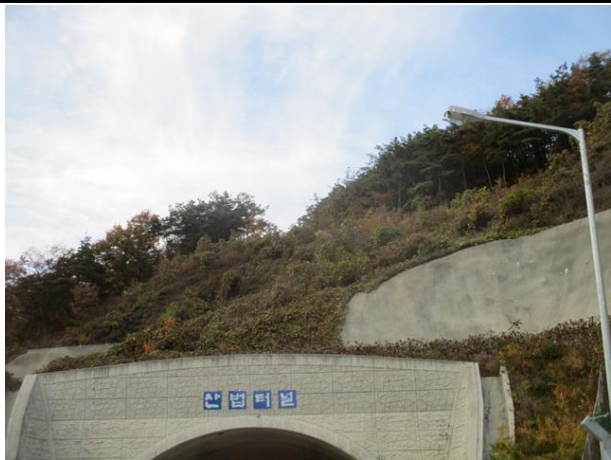
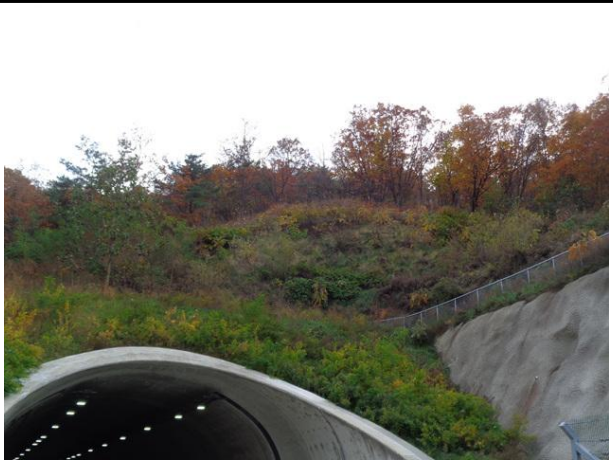
【사진 2.3.8】 사면 손상현황

| 현 황 | 진입부 사면 상태양호 | 현 황 | 진출부 사면 상태양호 |

현재 사면의 경우 슬라이딩, 토사유실 및 침식, 낙석, 식생부족 등의 손상이 없는 전반적으로 양호한 상태로 조사되었으며, 추후 주기적인 점검을 통한 유지관리를 실시하여 현재 상태를 유지하는 것이 바람직 할 것으로 판단된다.

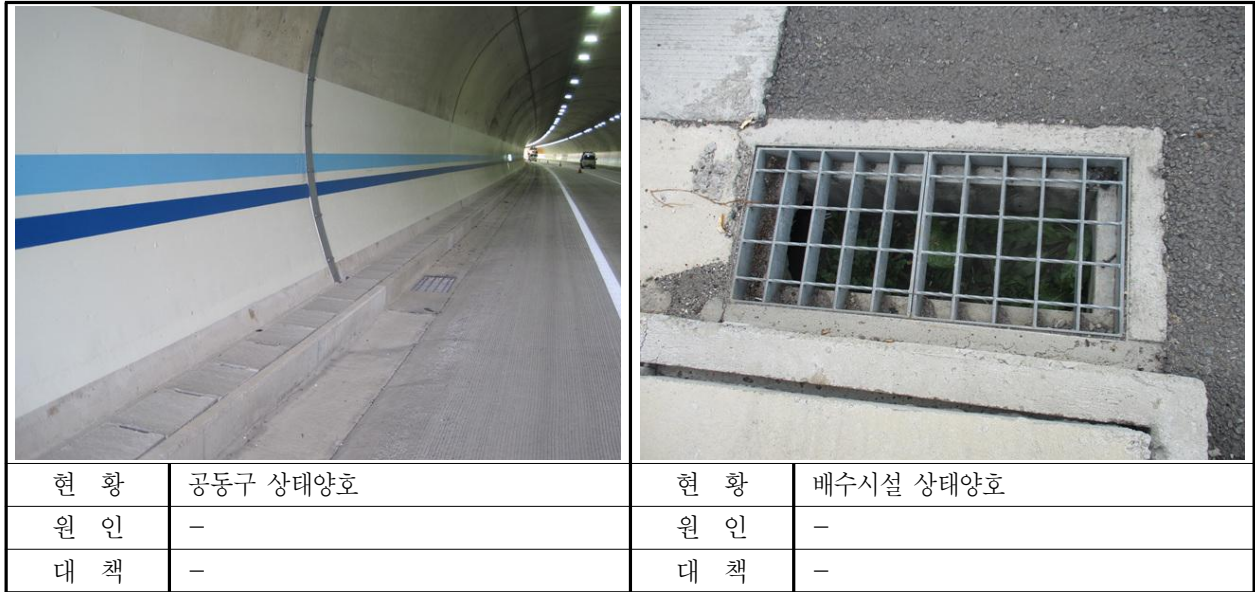
【사진 2.3.10】 공동구 및 배수시설 손상현황

공동구 및 배수시설 외관조사 결과, 손상이 없는 양호한 상태인 것으로 조사되었다.

공동구 및 배수시설에 대한 금회 점검 결과, 손상이 없는 양호한 상태인 것으로 조사되었으며, 추후 주기적인 점검을 통한 유지관리를 실시하여 현재 상태를 유지하는 것이 바람직할 것으로 판단된다.

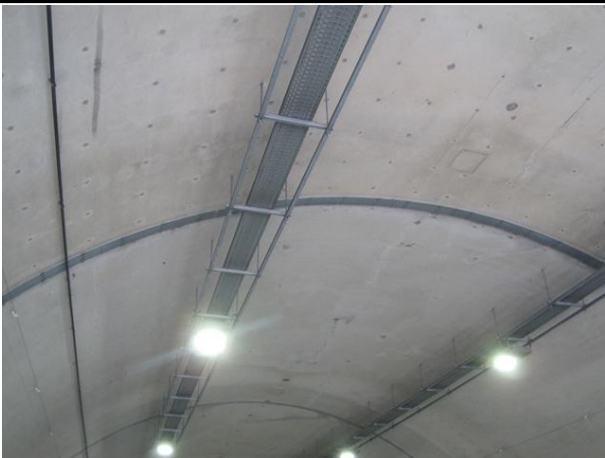
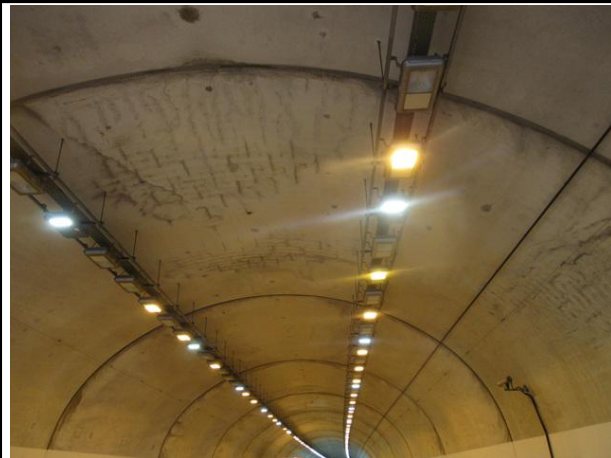
【사진 2.3.14】 기타 부속시설 손상현황

| 현황 | 조명시설 상태양호 | 현황 | 조명시설 상태양호 |

터널의 부속시설에 대한 외관조사 결과, 손상이 없는 양호한 상태인 것으로 조사되었으며, 추후 주기적인 점검을 통한 유지관리를 실시하여 현재 상태를 유지하는 것이 바람직 할 것으로 판단된다.

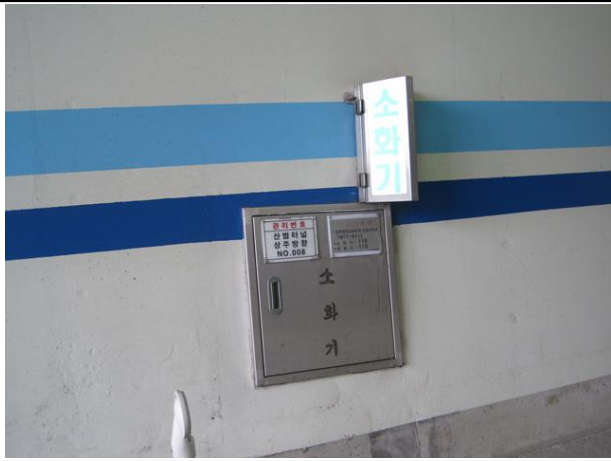
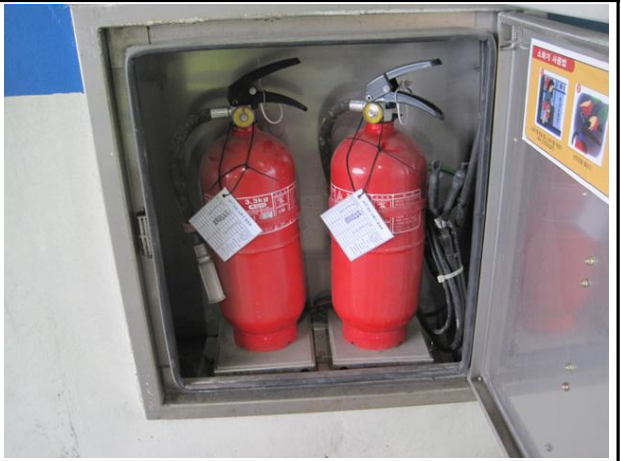
【사진 2.3.14】 기타 부속시설 손상현황(계속)

| 현 황 | 소화시설 상태양호 | 현 황 | 소화시설 상태양호 |

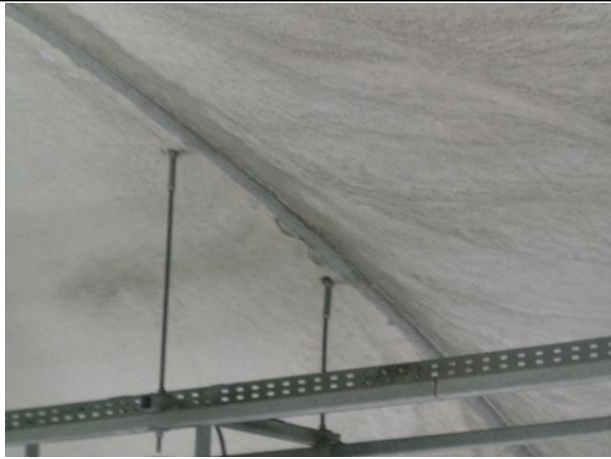
【사진 2.3.16】 라이닝 천단부 손상현황

| 현 황 | S18 천단부 조인트부 들뜸 | 현 황 | S22 천단부 조인트부 들뜸 |
| 원 인 | 거푸집 조기탈형, 다짐불량 | 원 인 | 거푸집 조기탈형, 다짐불량 |

- 천단부는 균열(0.3mm미만)이 일부 구간에 국부적으로 발생되었다. 균열은 라이닝 콘크리트의 계절변화에 따른 건조수축 및 온도변화에 의한 구속과 시공초기 발생된 균열에 대해 미보수된 비구조적 균열로 판단된다. 구조물에 발생한 손상부는 손상의 진전 방지 및 구조물의 내구성 증진을 위한 표면보수 등의 조치가 요망된다.
- 일부 조인트부에 발생한 들뜸의 경우 거푸집 조기탈형, 다짐불량, 온도변화에 의한 신축작용 등에 의해 발생한 손상으로 판단되며, 기 발생한 손상의 경우 구조물의 안전성을 저해할 만한 손상은 아니나, 콘크리트 잔여물의 낙하시 2차피해가 우려되므로 단면보수 등의 조치를 취하는 것이 바람직 할 것으로 판단된다.

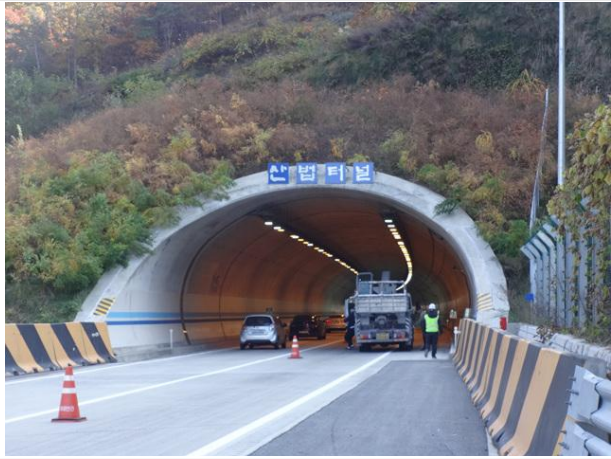
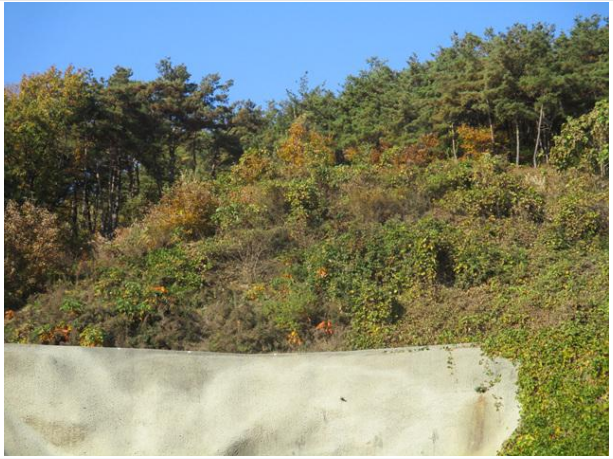
【사진 2.3.22】 사면 손상현황

| 현 황 | 진입부 사면 상태양호 | 현 황 | 진출부 사면 상태양호 |

터널의 진입부 및 진출부에 시공된 사면의 경우 손상이 없는 양호한 상태인 것으로 조사되었으며, 추후 주기적인 점검을 통한 손상의 발생 여부 파악 등의 유지관리가 필요할 것으로 판단된다.

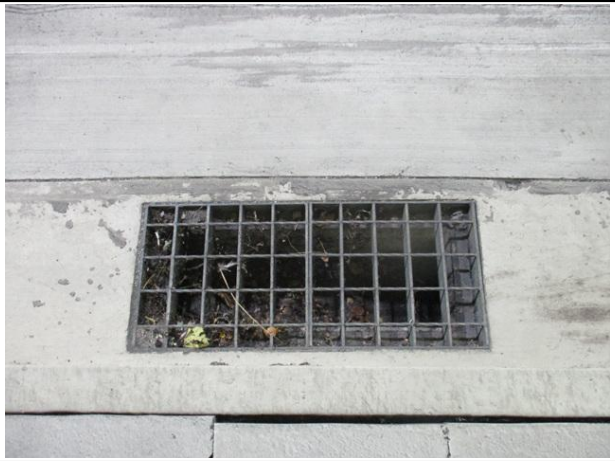
【사진 2.3.24】 공동구 및 배수시설 손상현황

| 현 황 | S09 공동구 본체 파손 | 현 황 | 배수시설 상태양호 |

배수시설의 경우 손상이 없는 양호한 상태로 조사되었으며, 추후 주기적인 점검을 통한 유지관리를 실시하여 현재 상태를 유지하는 것이 바람직 할 것으로 판단된다.

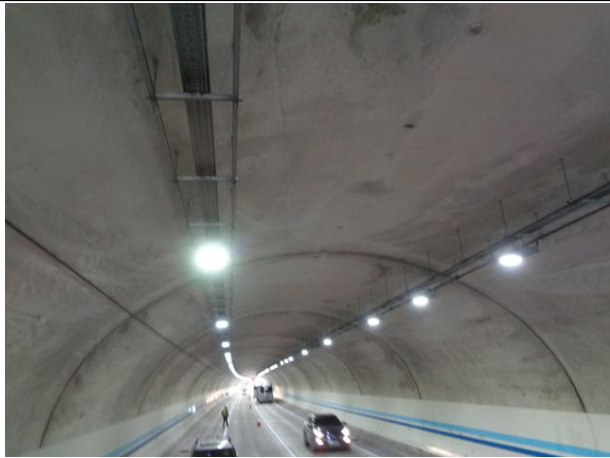
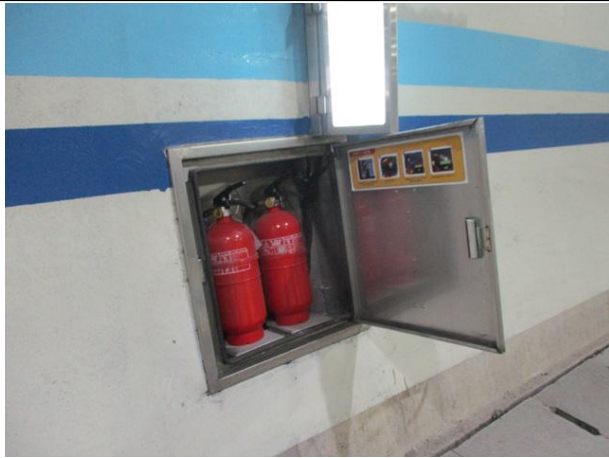
【사진 2.3.28】 기타 부속시설 손상현황

| 현 황 | 조명시설 상태양호 | 현 황 | 소화시설 상태양호 |

부속시설에 대한 외관조사 결과, 손상이 없는 양호한 상태로 조사되었으며, 추후 주기적인 점검을 통한 유지관리를 실시하여 현재 상태를 유지하는 것이 바람직 할 것으로 판단된다.

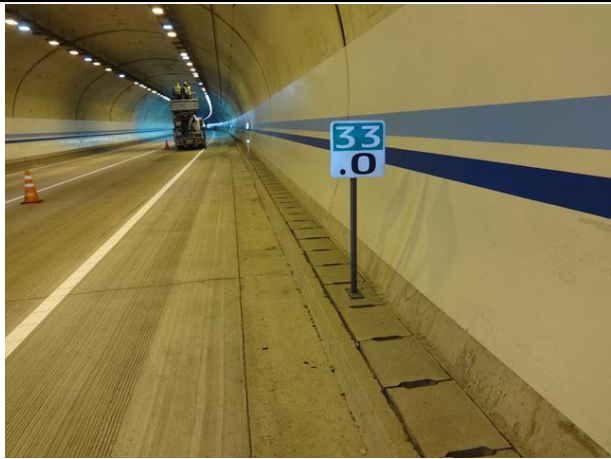
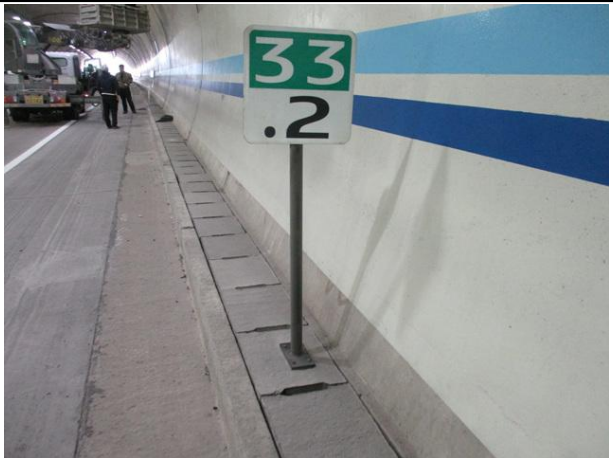
【사진 2.3.28】 기타 부속시설 손상현황(계속)

| 현 황 | 이정표지판 상태양호 | 현 황 | 이정표지판 상태양호 |

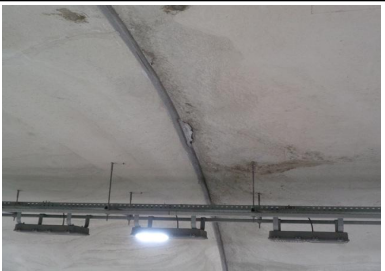
| 구 분 | 현 황 | 관리방안 | 관련사진 |
|---|---|---|---|
| 라이닝 | <ul style="list-style-type: none"> <li>•균열, 망상균열</li> <li>•조인트부 박락</li> </ul> | <ul style="list-style-type: none"> <li>•정기 및 차기 정밀점검 시 손상수량 증가, 손상부 확대여부 확인 <ul style="list-style-type: none"> <li>- 손상 확대에 따라 보수시기 결정</li> <li>- 보수 시 품질 및 시공관리</li> <li>- 보수 후 재손상 발생여부 확인</li> </ul> </li> </ul> | |

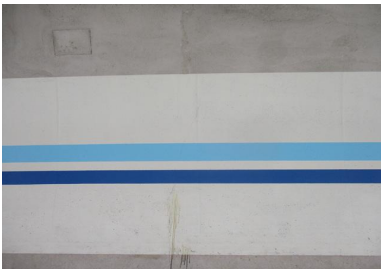
| 구 분 | 현 황 | 관리방안 | 관련사진 |
|---|---|---|---|
| 측벽부 | <ul style="list-style-type: none"> <li>•균열, 망상균열</li> <li>•백태, 철근노출</li> </ul> | <ul style="list-style-type: none"> <li>•정기 및 차기 정밀점검 시 손상수량 증가, 발생여부 확인 <ul style="list-style-type: none"> <li>- 손상 확대에 따라 보수시기 결정</li> <li>- 보수 시 품질 및 시공관리</li> <li>- 보수 후 재손상 발생여부 확인</li> </ul> </li> </ul> | |

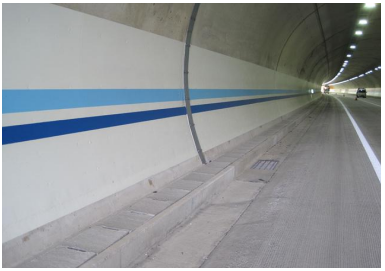
| 구 분 | 현 황 | 관리방안 | 관련사진 |
|---|---|---|---|
| 공동구 | <ul style="list-style-type: none"> <li>•덮개 파손 및 열화</li> <li>•측구 파손 및 열화</li> </ul> | <ul style="list-style-type: none"> <li>•정기 및 차기 정밀점검 시 발생여부 확인</li> </ul> | |

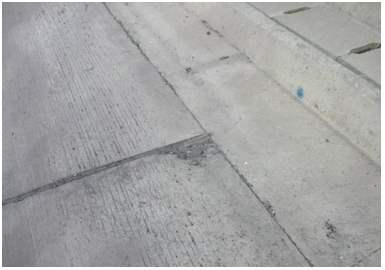
| 구 분 | 현 황 | 관리방안 | 관련사진 |
|---|---|---|---|
| 포장면 | <ul style="list-style-type: none"> <li>•포장 균열, 파손</li> </ul> | <ul style="list-style-type: none"> <li>•정기 및 차기 정밀점검 시 손상수량 증가, 발생여부 확인</li> </ul> | |

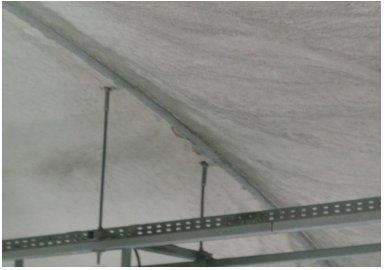
| 구 분 | 현 황 | 관리방안 | 관련사진 |
|---|---|---|---|
| 라이닝 | <ul style="list-style-type: none"> <li>•균열, 망상균열</li> <li>•조인트부 박락</li> </ul> | <ul style="list-style-type: none"> <li>•정기 및 차기 정밀점검 시 손상수량 증가, 손상부 확대여부 확인 <ul style="list-style-type: none"> <li>- 손상 확대에 따라 보수시기 결정</li> <li>- 보수 시 품질 및 시공관리</li> <li>- 보수 후 재손상 발생여부 확인</li> </ul> </li> </ul> | |

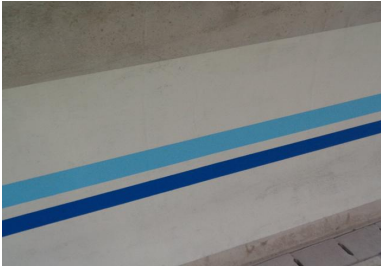
| 구 분 | 현 황 | 관리방안 | 관련사진 |
|---|---|---|---|
| 측벽부 | <ul style="list-style-type: none"> <li>•균열, 망상균열</li> <li>•백태, 철근노출</li> </ul> | <ul style="list-style-type: none"> <li>•정기 및 차기 정밀점검 시 손상수량 증가, 발생여부 확인 <ul style="list-style-type: none"> <li>- 손상 확대에 따라 보수시기 결정</li> <li>- 보수 시 품질 및 시공관리</li> <li>- 보수 후 재손상 발생여부 확인</li> </ul> </li> </ul> | |

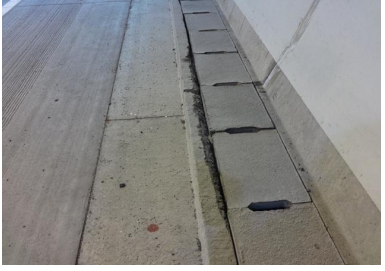
| 구 분 | 현 황 | 관리방안 | 관련사진 |
|---|---|---|---|
| 공동구 | <ul style="list-style-type: none"> <li>•덮개 파손 및 열화</li> <li>•측구 파손 및 열화</li> </ul> | <ul style="list-style-type: none"> <li>•정기 및 차기 정밀점검 시 손상수량 증가, 발생여부 확인</li> </ul> | |

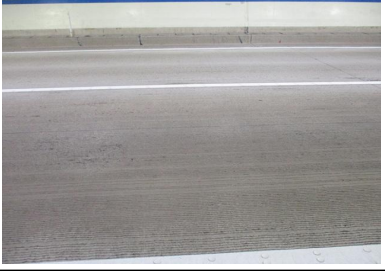
| 구 분 | 현 황 | 관리방안 | 관련사진 |
|---|---|---|---|
| 포장면 | <ul style="list-style-type: none"> <li>•포장 균열, 파손</li> </ul> | <ul style="list-style-type: none"> <li>•정기 및 차기 정밀점검 시 손상수량 증가, 발생여부 확인</li> </ul> | |
