### 3. 평호터널(상주,영천)

#### 3.1 시설물의 개요

본 시설물은 경상북도 군위군 소보면 평호리(상주영천고속도로 34.293~36.128km)에 위치한 터널로서 총 연장 1,965.0m(상주), 1,835.0m(영천), 폭 10.5m, 높이 7.11m로 시공되어 있다.

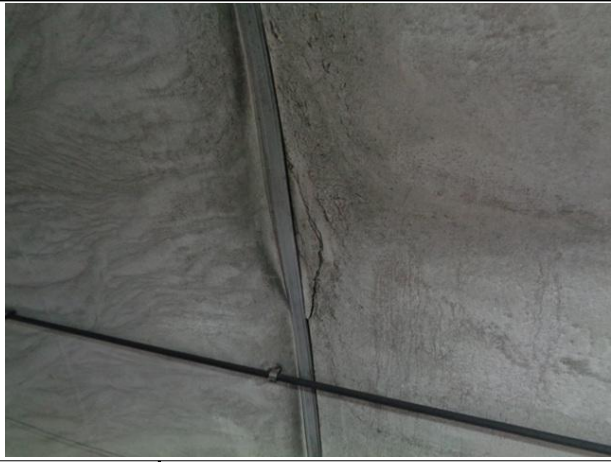
| 현 황 | S052 천단부 조인트부 들뜸 | 현 황 | S087 천단부 조인트부 탈락 및 들뜸 |
| 원 인 | 거푸집 조기탈형, 다짐불량 | 원 인 | 거푸집 조기탈형, 다짐불량 |

- 천단부는 균열 및 재균열, 망상균열이 전구간에 걸쳐 발생되었다. 균열은 라이닝 콘크리트의 계절변화에 따른 건조수축 및 온도변화에 의한 구속과 시공초기 발생된 균열에 대한 미보수된 비구조적 균열로 판단되며, 재균열의 경우 보수부 마감미흡, 보수재와 기존 콘크리트의 수축량 차이 등이 원인 것으로 추정된다. 구조물에 발생한 손상은 손상의 진전 방지 및 구조물의 내구성 증진을 위한 표면보수, 주입보수 등의 조치가 필요할 것으로 판단된다.
- 조인트부에 발생한 들뜸 및 탈락의 경우 거푸집 조기탈형, 다짐불량, 온도변화에 의한 신축작용 등에 의한 손상으로 판단되며, 기 손상부의 경우 콘크리트의 잔여물 낙하시 2차피해를 야기시키므로 단면보수 등의 조치를 취하는 것이 바람직 하다.

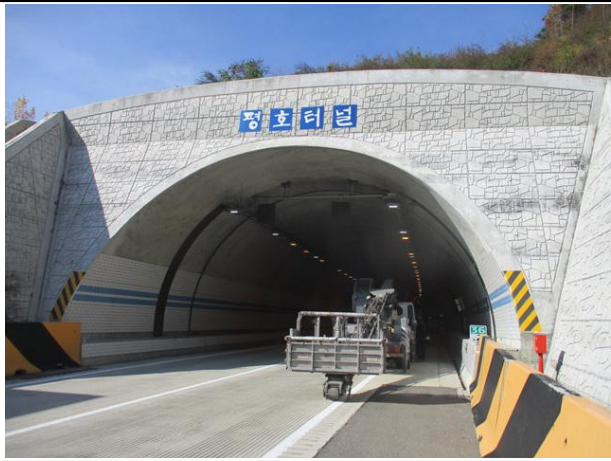
| 현 황 | 시점측 갭문 상태양호 | 현 황 | 종점측 갭문 상태양호 |

갭문의 경우 시·종점측 모두 손상이 없는 양호한 상태로 조사되었으며, 추후 주기적인 점검을 통한 유지관리를 실시하여 현재 상태를 유지하는 것이 바람직 할 것으로 판단된다.

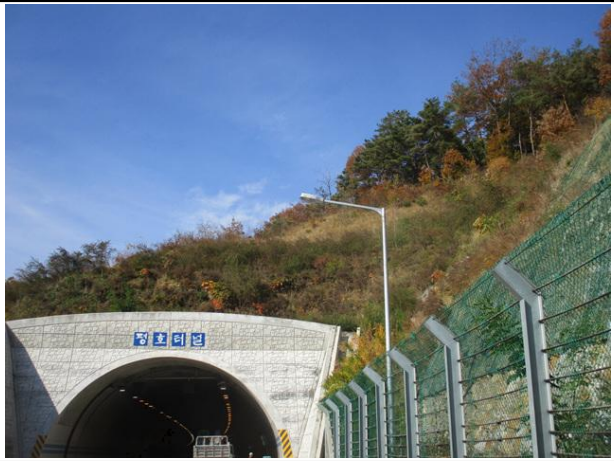
| 현 황 | 시점측 사면 상태양호 | 현 황 | 종점측 사면 상태양호 |

현재 사면의 경우 슬라이딩, 토사유실 및 침식, 낙석, 식생부족 등의 손상이 없는 전반적으로 양호한 상태로 조사되었으며, 추후 주기적인 점검을 통한 유지관리를 실시하여 현재 상태를 유지하는 것이 바람직 할 것으로 판단된다.

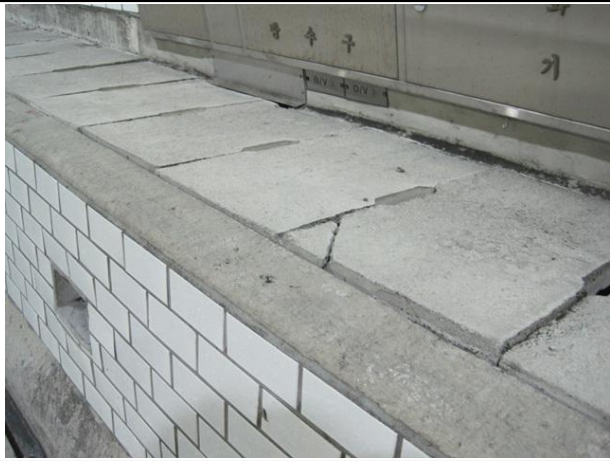
| 현 황 | S042 공동구 덮개 파손 | 현 황 | S086 공동구 타일파손 |
| 원 인 | 공용중 외부충격 | 원 인 | 공용중 외부충격 |

공동구에 일부 발생된 덮개 파손, 타일균열 및 탈락, 파손의 경우 시공미흡, 공용중 외부충격, 몰탈의 접착력 저하 등에 의한 손상으로 판단되며, 손상의 진전 방지를 위한 재설치, 타일 재시공, 표면처리 등의 조치가 요망된다. 특히, 일부구간 발생된 덮개 파손의 경우 공용중 외부충격에 의한 손상으로 판단되며, 공동구의 경우 구조물에 대한 도보점검시 점검자의 통행로로 이용되므로 점검자의 안전 확보를 위한 덮개 재설치 등의 조치가 필요할 것으로 판단된다.

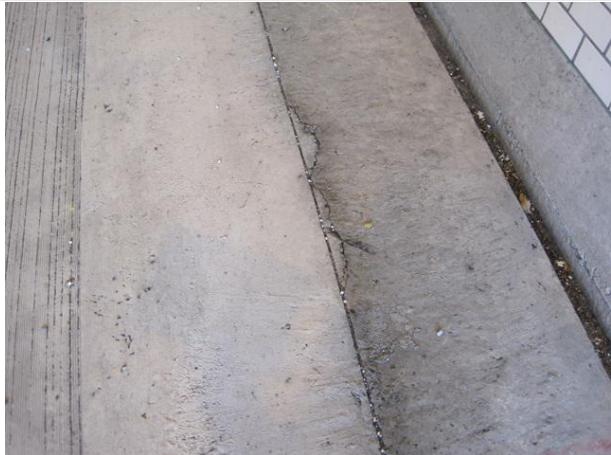
| 현 황 | S002 포장부 들뜸 | 현 황 | S070 포장부 들뜸 |
| 원 인 | 온도변화에 의한 신축작용 | 원 인 | 온도변화에 의한 신축작용 |

콘크리트 포장은 전반적으로 양호한 상태이며, 일부구간 발생된 포장균열 및 들뜸, 파손의 경우 건조수축 및 온도변화, 신축작용 등에 의한 손상으로 판단된다. 발생된 균열 및 들뜸, 파손의 경우 손상의 진전 방지를 위한 실링, 단면보수 등의 조치가 요망된다.

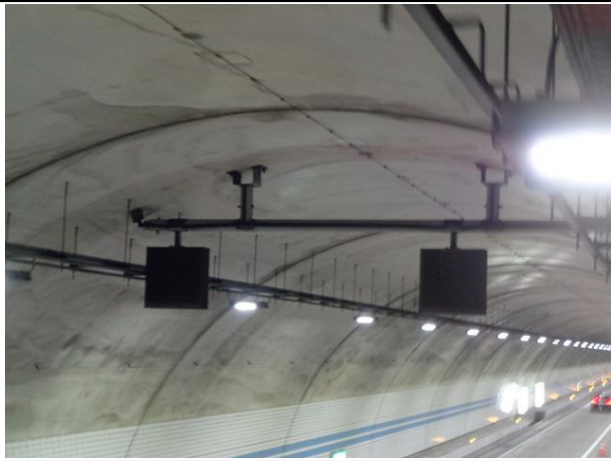
| 현 황 | 차량지시등 상태양호 | 현 황 | 소화시설 상태양호 |

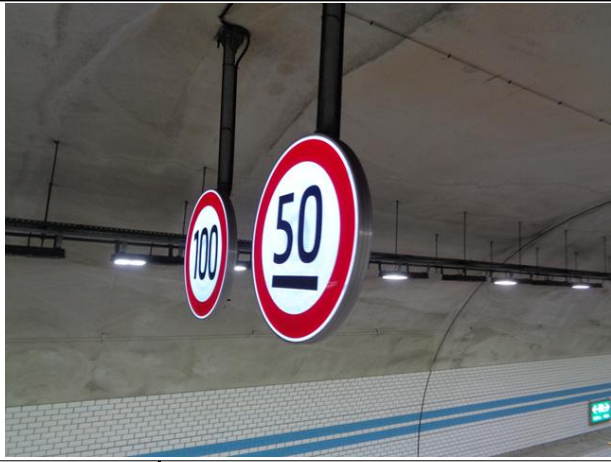
| 현 황 | 속도제한안내판 상태양호 | 현 황 | 환기시설 상태양호 |

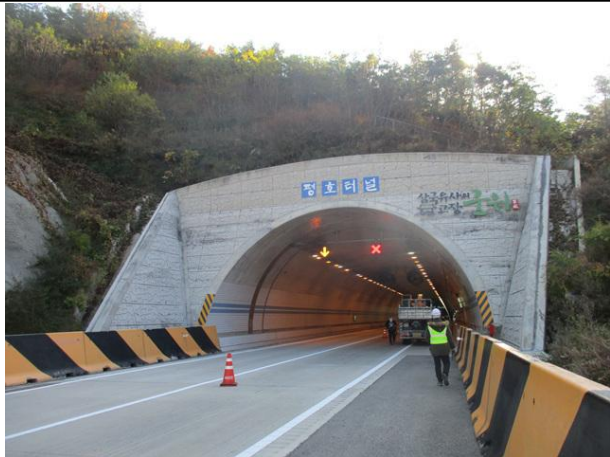
| 현 황 | 시점측 갯문 상태양호 | 현 황 | 종점측 갯문 상태양호 |

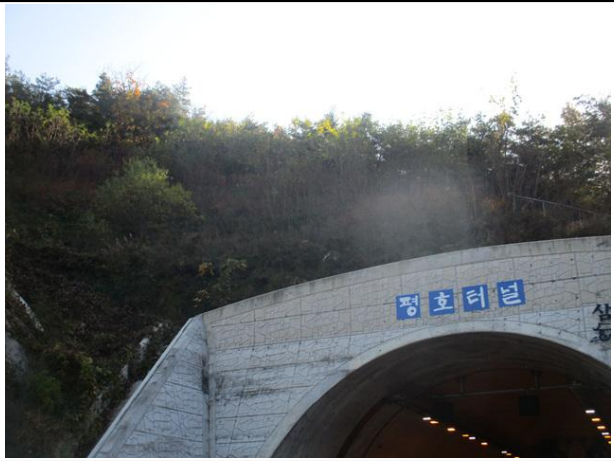
| 현 황 | 시점측 사면 상태양호 | 현 황 | 중점측 사면 상태양호 |

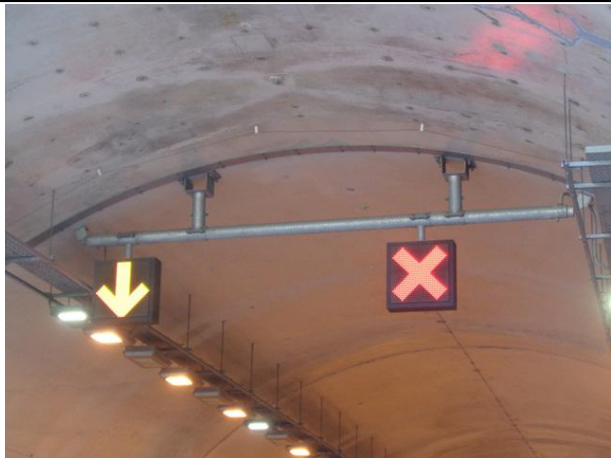
| 현 황 | 차량지시등 상태양호 | 현 황 | 소화시설 상태양호 |

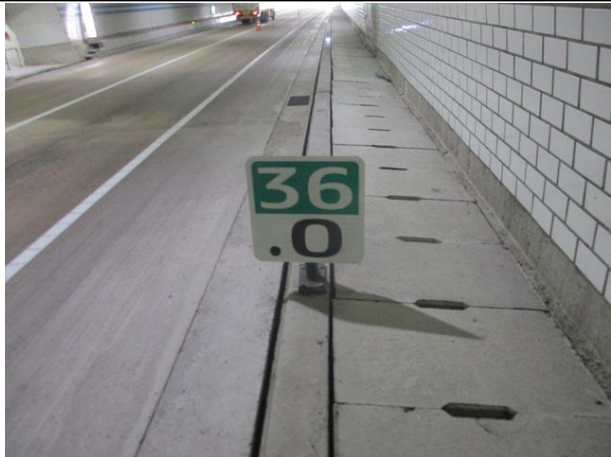
| 현 황 | 이정표지판 상태양호 | 현 황 | Jet-Fan 상태양호 |

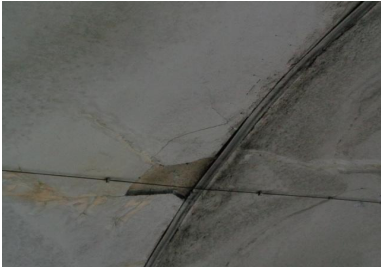
| 구 분 | 현 황 | 관리방안 | 관련사진 |
|---|---|---|---|
| 라이닝 | <ul style="list-style-type: none"> <li>•균열, 망상균열</li> <li>•조인트부 들뜸 및 탈락</li> </ul> | <ul style="list-style-type: none"> <li>•정기 및 차기 정밀점검 시 손상수량 증가, 손상부 확대여부 확인 <ul style="list-style-type: none"> <li>- 손상 확대에 따라 보수시기 결정</li> <li>- 보수 시 품질 및 시공관리</li> <li>- 보수 후 재손상 발생여부 확인</li> </ul> </li> </ul> | |

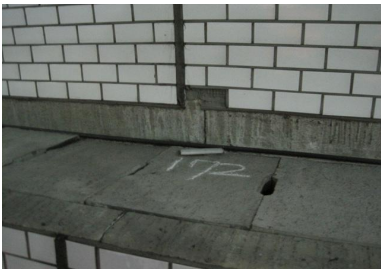
| 구 분 | 현 황 | 관리방안 | 관련사진 |
|---|---|---|---|
| 측벽부 | <ul style="list-style-type: none"> <li>•균열, 망상균열</li> <li>•타일균열 및 탈락</li> </ul> | <ul style="list-style-type: none"> <li>•정기 및 차기 정밀점검 시 손상수량 증가, 발생여부 확인 <ul style="list-style-type: none"> <li>- 손상 확대에 따라 보수시기 결정</li> <li>- 보수 시 품질 및 시공관리</li> <li>- 보수 후 재손상 발생여부 확인</li> </ul> </li> </ul> | |

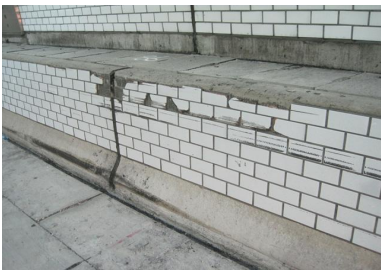
| 구 분 | 현 황 | 관리방안 | 관련사진 |
|---|---|---|---|
| 공동구 | <ul style="list-style-type: none"> <li>•덮개 파손 및 열화</li> <li>•측구 파손 및 열화</li> <li>•타일균열 및 탈락</li> </ul> | <ul style="list-style-type: none"> <li>•정기 및 차기 정밀점검 시 손상수량 증가, 발생여부 확인</li> </ul> | |

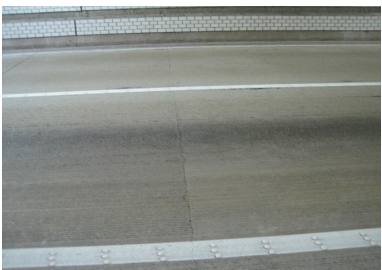
| 구 분 | 현 황 | 관리방안 | 관련사진 |
|---|---|---|---|
| 포장면 | <ul style="list-style-type: none"> <li>•포장 균열, 파손</li> </ul> | <ul style="list-style-type: none"> <li>•정기 및 차기 정밀점검 시 손상수량 증가, 발생여부 확인</li> </ul> | |

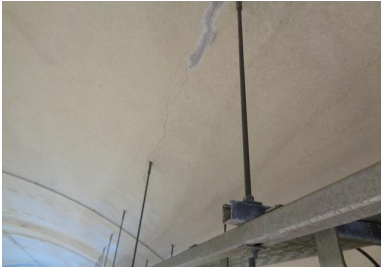
| 구 분 | 현 황 | 관리방안 | 관련사진 |
|---|---|---|---|
| 라이닝 | <ul style="list-style-type: none"> <li>•균열, 망상균열</li> <li>•조인트부 들뜸 및 탈락</li> </ul> | <ul style="list-style-type: none"> <li>•정기 및 차기 정밀점검 시 손상수량 증가, 손상부 확대여부 확인 <ul style="list-style-type: none"> <li>- 손상 확대에 따라 보수시기 결정</li> <li>- 보수 시 품질 및 시공관리</li> <li>- 보수 후 재손상 발생여부 확인</li> </ul> </li> </ul> | |

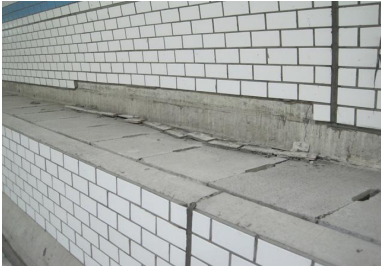
| 구 분 | 현 황 | 관리방안 | 관련사진 |
|---|---|---|---|
| 측벽부 | <ul style="list-style-type: none"> <li>•균열, 망상균열</li> <li>•타일균열 및 탈락</li> </ul> | <ul style="list-style-type: none"> <li>•정기 및 차기 정밀점검 시 손상수량 증가, 발생여부 확인 <ul style="list-style-type: none"> <li>- 손상 확대에 따라 보수시기 결정</li> <li>- 보수 시 품질 및 시공관리</li> <li>- 보수 후 재손상 발생여부 확인</li> </ul> </li> </ul> | |

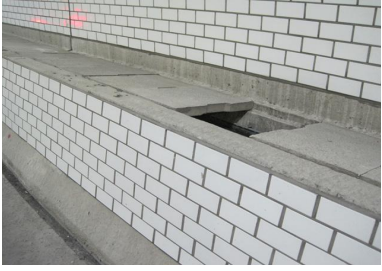
| 구 분 | 현 황 | 관리방안 | 관련사진 |
|---|---|---|---|
| 공동구 | <ul style="list-style-type: none"> <li>•덮개 파손 및 열화</li> <li>•측구 파손 및 열화</li> <li>•타일균열 및 탈락</li> </ul> | <ul style="list-style-type: none"> <li>•정기 및 차기 정밀점검 시 손상수량 증가, 발생여부 확인</li> </ul> | |

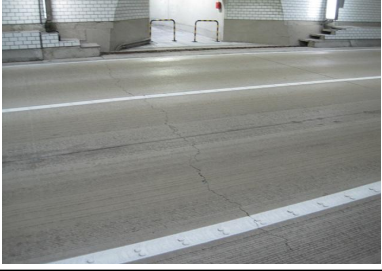
| 구 분 | 현 황 | 관리방안 | 관련사진 |
|---|---|---|---|
| 포장면 | <ul style="list-style-type: none"> <li>•포장 균열, 파손</li> </ul> | <ul style="list-style-type: none"> <li>•정기 및 차기 정밀점검 시 손상수량 증가, 발생여부 확인</li> </ul> | |
