## 6. 효령터널(상주,영천)

### 6.1 시설물의 개요

본 시설물은 경상북도 군위군 효령면 중구리(상주영천고속도로 42.815~43.795km)에 위치한 터널로서 총 연장 960.0m(상주), 980.0m(영천), 폭 10.3m, 높이 6.47m로 시공되어 있다.

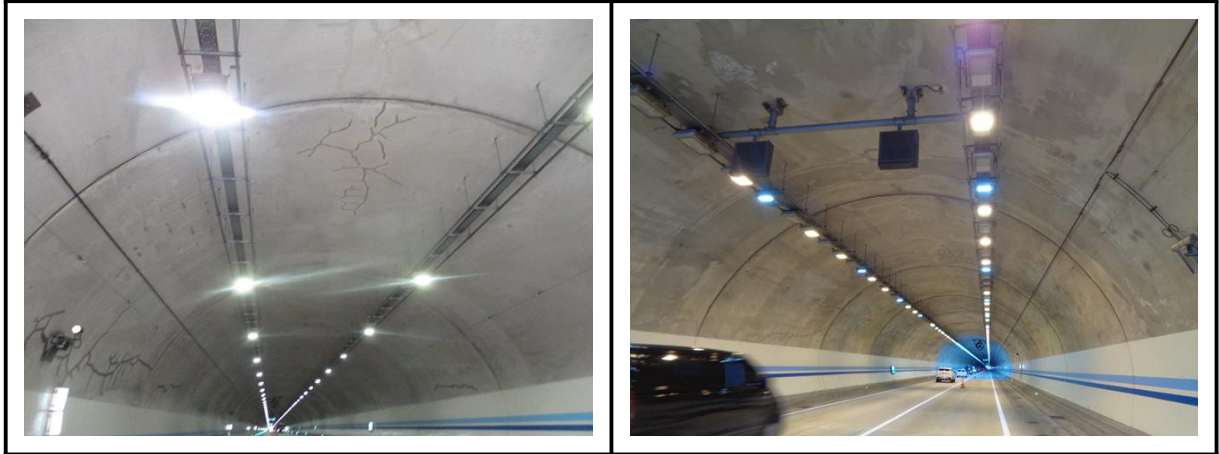
【사진 6.3.1】 라이닝 천단부 전경

- 천단부는 균열( $cw=0.1\sim0.3\text{mm}$ ), 균열부백태, 들뜸, 박락, 파손이 조사되었다.

- 천단부는 횡방향 균열 및 종방향 균열, 균열부백태 손상이 일부 구간에 국부적으로 발생되었다. 균열은 라이닝 콘크리트의 계절변화에 따른 건조수축 및 온도변화에 의한 구속과 시공초기 발생한 균열에 대한 미보수된 비구조적 균열로 판단되며, 균열부백태의 경우 균열부를 통한 우수유입이 원인 것으로 추정된다. 구조물에 발생한 손상은 손상의 진전 방지 및 구조물의 내구성 증진을 위한 폭 0.3mm미만의 균열 및 균열부백태의 경우 표면보수를, 폭 0.3mm이상 균열의 경우 주입보수를 실시하는 것이 바람직 할 것으로 판단된다.

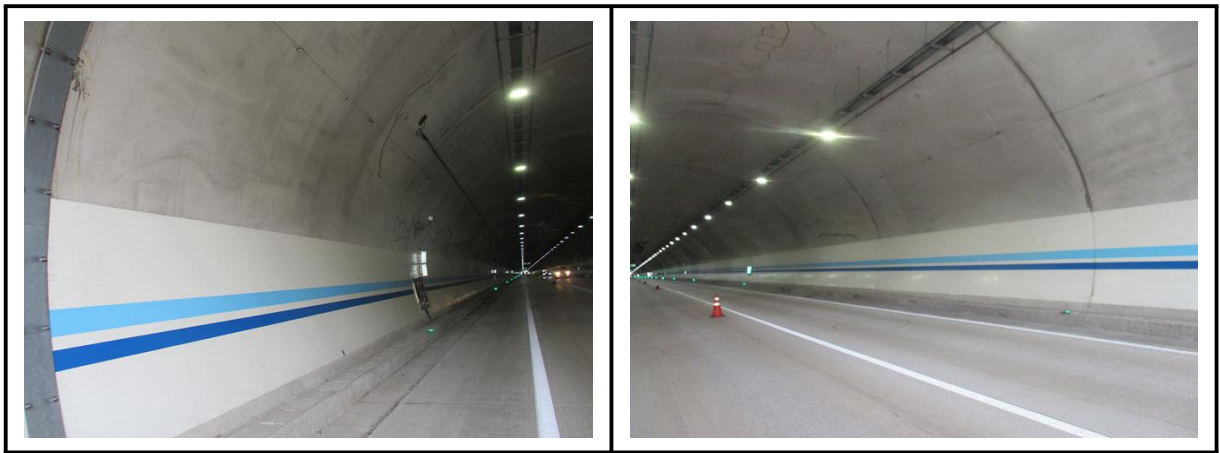
【사진 6.3.3】 라이닝 측벽부 전경

- 측벽부는 균열( $cw=0.1\sim0.3mm$ ), 조인트부 들뜸 및 박락이 국부적으로 발생한 것으로 조사되었다.

- 본 터널 측벽부에 발생한 균열, 조인트부 들뜸 및 박락의 손상은 건조수축 및 온도변화, 거푸집 조기탈형, 다짐불량, 온도변화에 의한 신축작용 등에 의해 발생한 것으로 판단된다.
- 조사된 균열은 구조물의 안전성에는 영향이 없으나 내구성 저하 방지를 위한 표면보수, 주입보수 등이 요구되며, 조인트부에 발생한 들뜸 및 박락의 경우 손상의 진전 방지를 위한 단면보수 등의 조치가 요망된다.

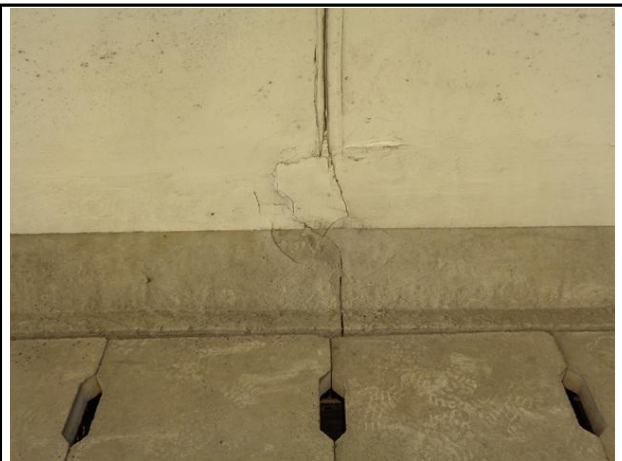
| 현 황 | S001 측벽부 균열(cw=0.3mm이상) |
| 원 인 | 건조수축 및 온도변화 |

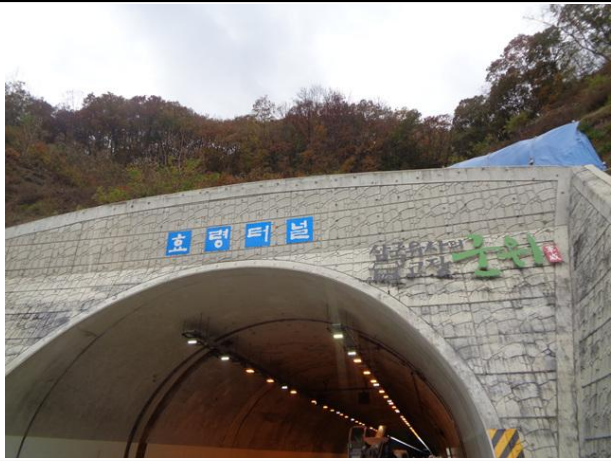
| 현 황 | 시점측 갭문 상태양호 | 현 황 | 종점측 갭문 상태양호 |

갭문의 경우 시·종점측 모두 손상이 없는 양호한 상태로 조사되었으며, 추후 주기적인 점검을 통한 손상의 발생 여부 파악 등의 유지관리가 필요할 것으로 판단된다.

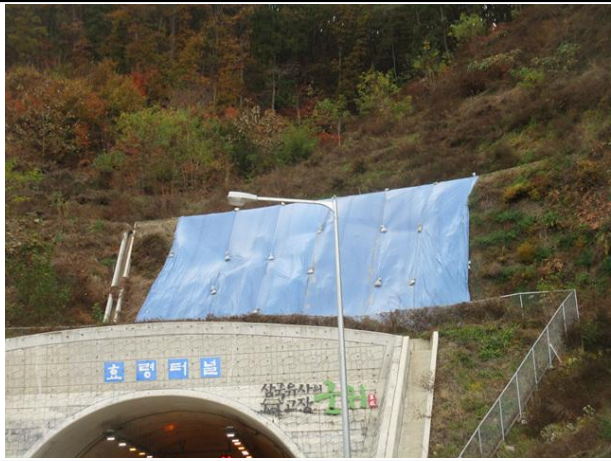
사면 외관조사 결과, 터널 주변 사면에 초본류 및 목본류의 식생상태는 양호하며, 사면의 슬라이딩, 토사유실 및 침식, 낙석, 식생부족 등의 손상이 없는 전반적으로 양호한 상태로 조사되었다. 다만 시점측 사면의 경우 과거 토사유실이 발생되었으며, 현재 임시보수를 실시한 상태인 것으로 조사되었다.

| 현 황 | 시점측 사면 임시보수 현황 | 현 황 | 종점측 사면 상태양호 |

과거 시점측 사면에 발생된 토사유실의 경우 우수에 의한 손상으로 판단되며, 점검일 현재 임시보수를 실시한 상태이다. 현재 추가 유실 및 슬라이딩은 없는 양호한 상태로 확인되었으며, 추후 주기적인 점검을 통한 주의관찰 후 손상의 재발생 시 적절한 조치를 취하는 것이 바람직 할 것으로 판단된다.

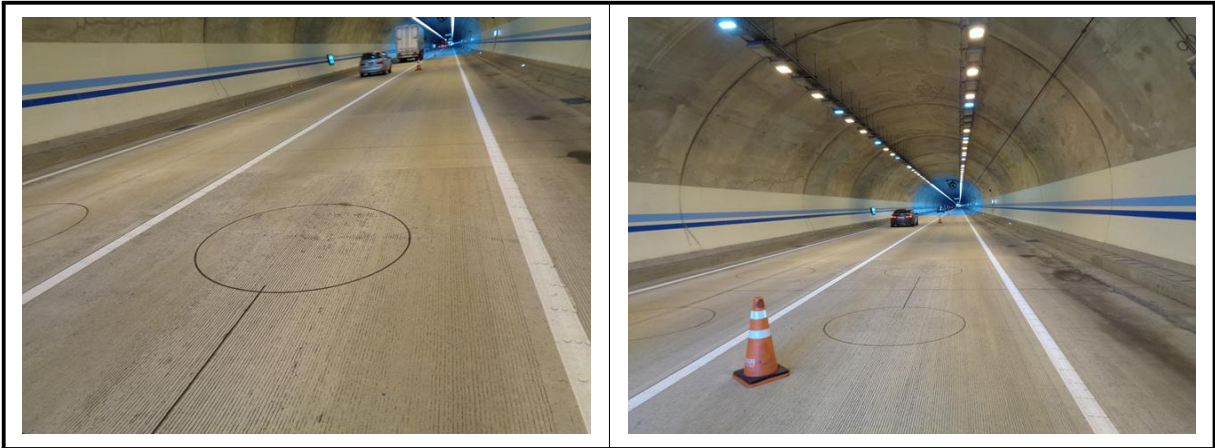
【사진 6.3.11】 포장부 전경

포장부 외관조사 결과, 전 구간에 국부적으로 포장 균열 및 파손, 포장 마모가 발생된 것으로 확인되었다.

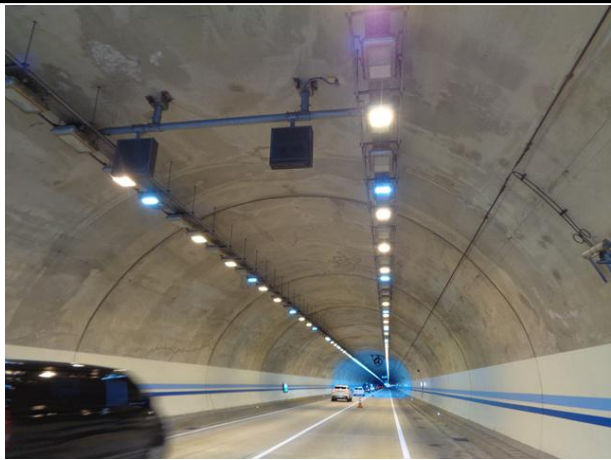
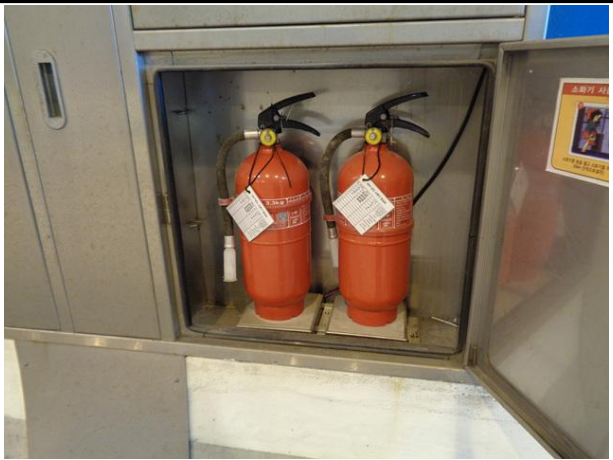
【사진 6.3.14】 기타 부속시설 손상현황

| 현 황 | 조명시설 상태양호 | 현 황 | 소화시설 상태양호 |

터널의 부속시설에 대한 외관조사 결과, 손상이 없는 양호한 상태인 것으로 조사되었으며, 추후 주기적인 점검을 통한 유지관리를 실시하여 현재 상태를 유지하는 것이 바람직 할 것으로 판단된다.

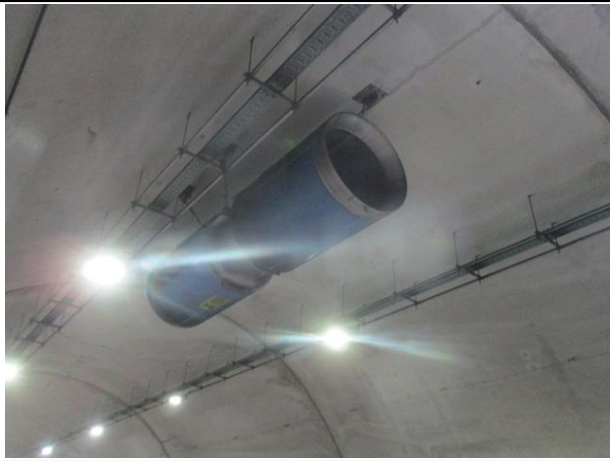
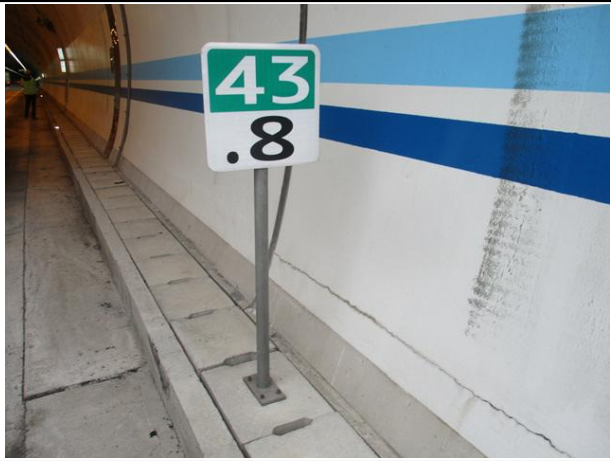
【사진 6.3.14】 기타 부속시설 손상현황(계속)

| 현 황 | 환기시설 상태양호 | 현 황 | 이정표지판 상태양호 |

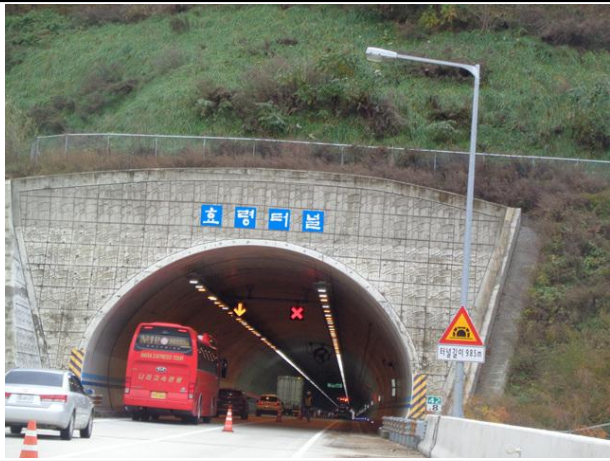
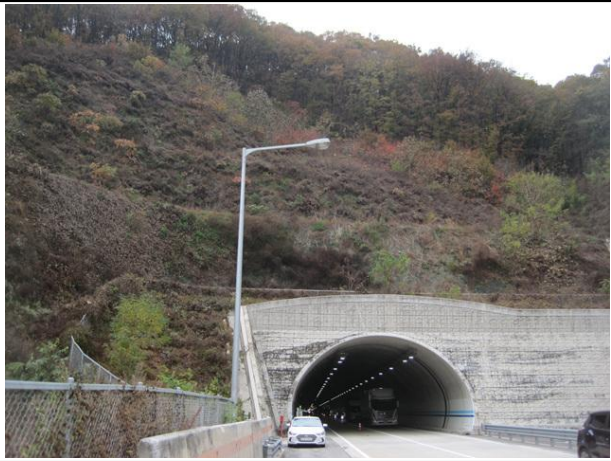
【사진 6.3.20】 갭문 손상현황

갭문 외관조사 결과 시·종점측 모두 손상이 없는 양호한 상태인 것으로 조사되었다.

| 현 황 | 시점측 갭문 상태양호 | 현 황 | 종점측 갭문 상태양호 |

시·종점측 갭문에 대한 외관조사 결과, 손상이 없는 양호한 상태인 것으로 조사되었으며, 추후 주기적인 점검을 통한 신규 손상 발생 파악 등의 유지관리가 필요할 것으로 판단된다.

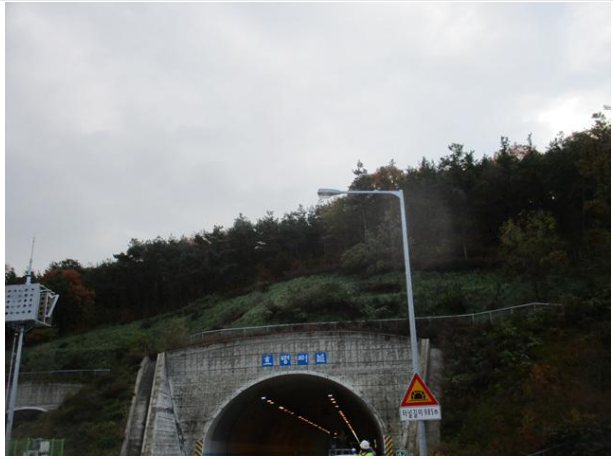
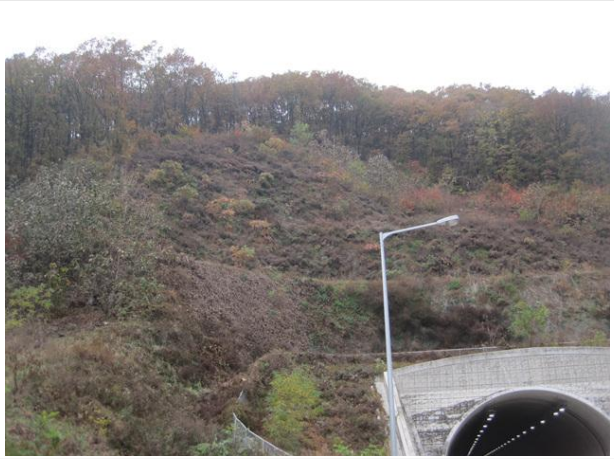
【사진 6.3.22】 사면 손상현황

사면 외관조사 결과, 터널 주변 사면에 초본류 및 목본류의 식생상태는 양호하며, 사면의 슬라이딩, 토사유실 및 침식, 낙석, 식생부족 등의 손상이 없는 양호한 상태로 조사되었다.

| 현 황 | 시점측 사면 상태양호 | 현 황 | 종점측 사면 상태양호 |

터널의 시·종점측에 시공된 사면의 경우 손상이 없는 양호한 상태인 것으로 조사되었으며, 추후 주기적인 점검을 통한 손상의 발생 여부 파악 등의 유지관리가 필요할 것으로 판단된다.

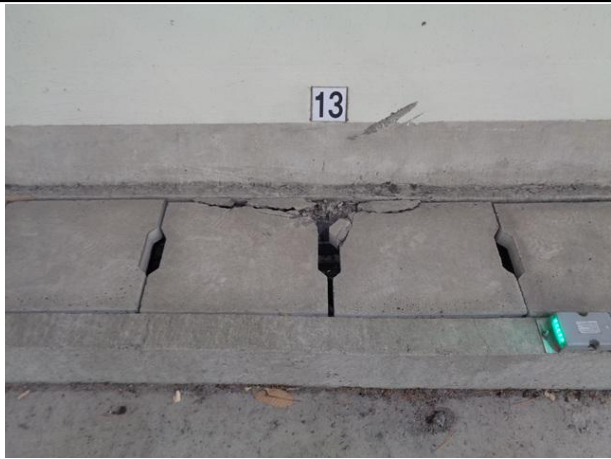
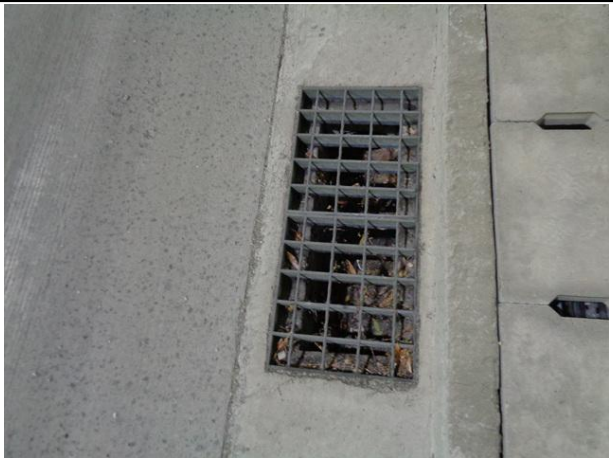
【사진 6.3.24】 공동구 및 배수시설 손상현황

| 현 황 | S015 공동구 덮개 파손 | 현 황 | S037 배수시설 이물질퇴적 |
| 원 인 | 공용중 외부충격 | 원 인 | 공용기간 증가 |

배수시설의 경우 일부구간 공용기간 증가에 의한 이물질퇴적이 조사되었으며, 발생한 손상의 경우 구조물의 원활한 배수기능 확보를 위한 주기적인 청소가 필요할 것으로 판단된다.

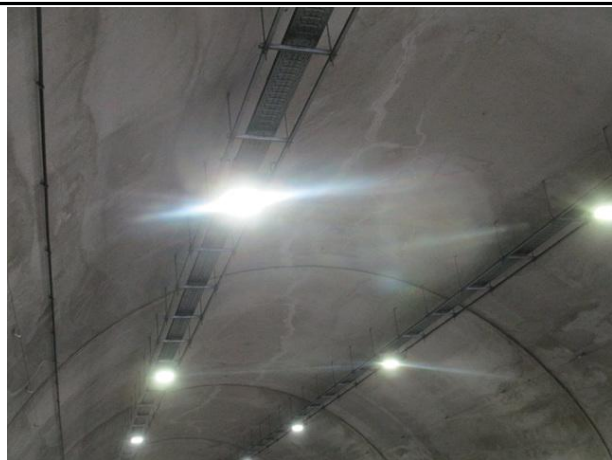
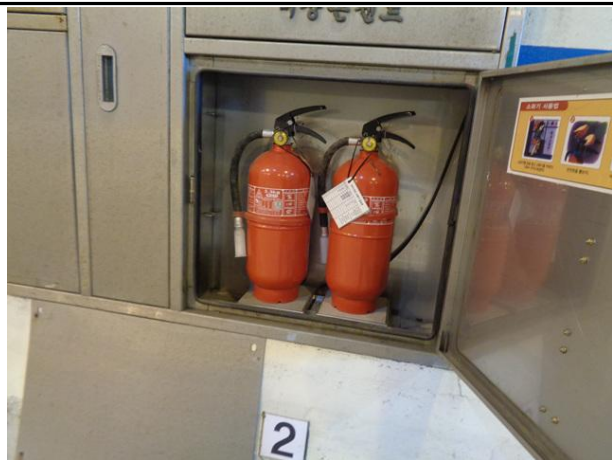
【사진 6.3.28】 기타 부속시설 손상현황

| 현황 | 조명시설 상태양호 | 현황 | 소화시설 상태양호 |

부속시설에 대한 외관조사 결과, 손상이 없는 양호한 상태로 조사되었으며, 추후 주기적인 점검을 통한 유지관리를 실시하여 현재 상태를 유지하는 것이 바람직 할 것으로 판단된다.

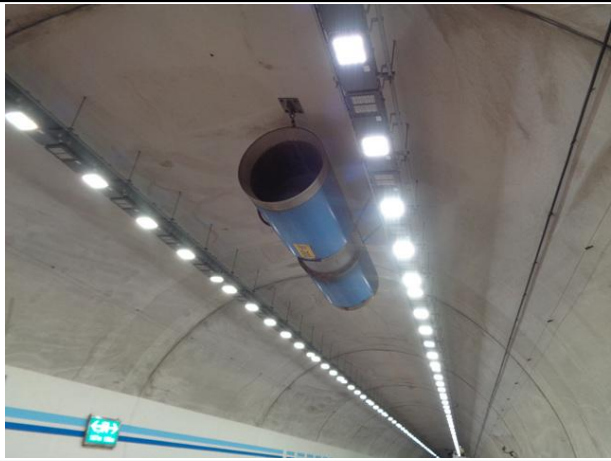
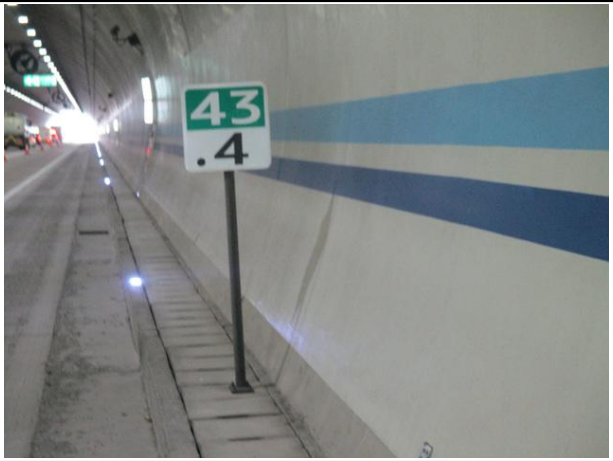
【사진 6.3.28】 기타 부속시설 손상현황(계속)

| 현 황 | 환기시설 상태양호 | 현 황 | 이정표지판 상태양호 |

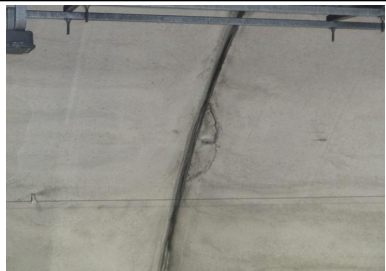
| 구 분 | 현 황 | 관리방안 | 관련사진 |
|---|---|---|---|
| 라이닝 | <ul style="list-style-type: none"> <li>•균열, 망상균열</li> <li>•조인트부 박락</li> </ul> | <ul style="list-style-type: none"> <li>•정기 및 차기 정밀점검 시 손상수량 증가, 손상부 확대여부 확인</li> <li>- 손상 확대에 따라 보수시기 결정</li> <li>- 보수 시 품질 및 시공관리</li> <li>- 보수 후 재손상 발생여부 확인</li> </ul> | |

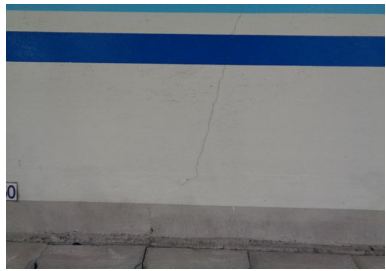
| 구 분 | 현 황 | 관리방안 | 관련사진 |
|---|---|---|---|
| 측벽부 | <ul style="list-style-type: none"> <li>•균열, 망상균열</li> <li>•백태, 철근노출</li> <li>•타일균열 및 탈락</li> </ul> | <ul style="list-style-type: none"> <li>•정기 및 차기 정밀점검 시 손상수량 증가, 발생여부 확인</li> <li>- 손상 확대에 따라 보수시기 결정</li> <li>- 보수 시 품질 및 시공관리</li> <li>- 보수 후 재손상 발생여부 확인</li> </ul> | |

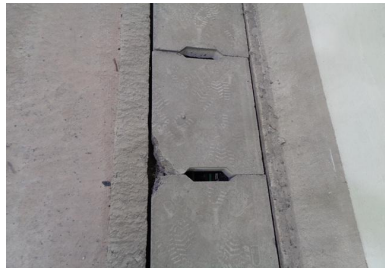
| 구 분 | 현 황 | 관리방안 | 관련사진 |
|---|---|---|---|
| 공동구 | <ul style="list-style-type: none"> <li>•덮개 파손 및 열화</li> <li>•측구 파손 및 열화</li> </ul> | <ul style="list-style-type: none"> <li>•정기 및 차기 정밀점검 시 손상수량 증가, 발생여부 확인</li> </ul> | |

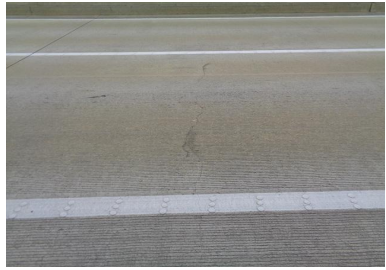
| 구 분 | 현 황 | 관리방안 | 관련사진 |
|---|---|---|---|
| 포장면 | <ul style="list-style-type: none"> <li>•포장 균열, 파손</li> </ul> | <ul style="list-style-type: none"> <li>•정기 및 차기 정밀점검 시 손상수량 증가, 발생여부 확인</li> </ul> | |

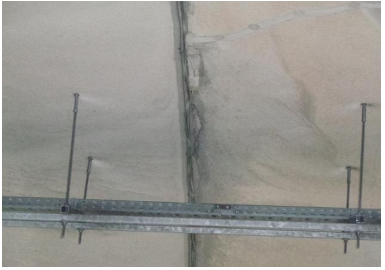
| 구 분 | 현 황 | 관리방안 | 관련사진 |
|---|---|---|---|
| 라이닝 | <ul style="list-style-type: none"> <li>•균열, 망상균열</li> <li>•조인트부 박락</li> </ul> | <ul style="list-style-type: none"> <li>•정기 및 차기 정밀점검 시 손상수량 증가, 손상부 확대여부 확인 <ul style="list-style-type: none"> <li>- 손상 확대에 따라 보수시기 결정</li> <li>- 보수 시 품질 및 시공관리</li> <li>- 보수 후 재손상 발생여부 확인</li> </ul> </li> </ul> | |

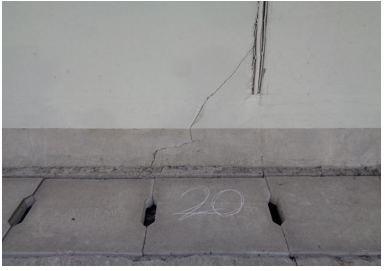
| 구 분 | 현 황 | 관리방안 | 관련사진 |
|---|---|---|---|
| 측벽부 | <ul style="list-style-type: none"> <li>•균열, 망상균열</li> <li>•백태, 철근노출</li> <li>•타일균열 및 탈락</li> </ul> | <ul style="list-style-type: none"> <li>•정기 및 차기 정밀점검 시 손상수량 증가, 발생여부 확인 <ul style="list-style-type: none"> <li>- 손상 확대에 따라 보수시기 결정</li> <li>- 보수 시 품질 및 시공관리</li> <li>- 보수 후 재손상 발생여부 확인</li> </ul> </li> </ul> | |

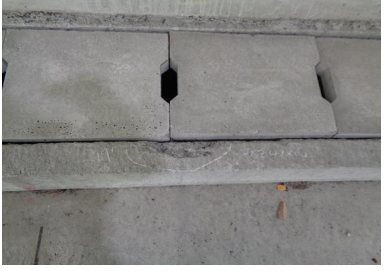
| 구 분 | 현 황 | 관리방안 | 관련사진 |
|---|---|---|---|
| 공동구 | <ul style="list-style-type: none"> <li>•덮개 파손 및 열화</li> <li>•측구 파손 및 열화</li> </ul> | <ul style="list-style-type: none"> <li>•정기 및 차기 정밀점검 시 손상수량 증가, 발생여부 확인</li> </ul> | |

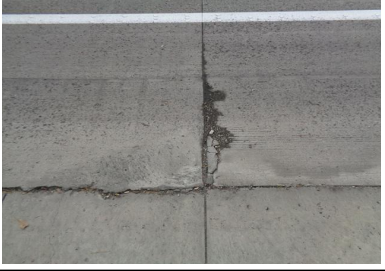
| 구 분 | 현 황 | 관리방안 | 관련사진 |
|---|---|---|---|
| 포장면 | <ul style="list-style-type: none"> <li>•포장 균열, 파손</li> </ul> | <ul style="list-style-type: none"> <li>•정기 및 차기 정밀점검 시 손상수량 증가, 발생여부 확인</li> </ul> | |
