## 제 3장 점검대상물의 평가

## 3.1 점검 대상 구조물 개요

### 3.1.1 낙동JCT교

#### 가. 낙동JCT교 외관조사결과

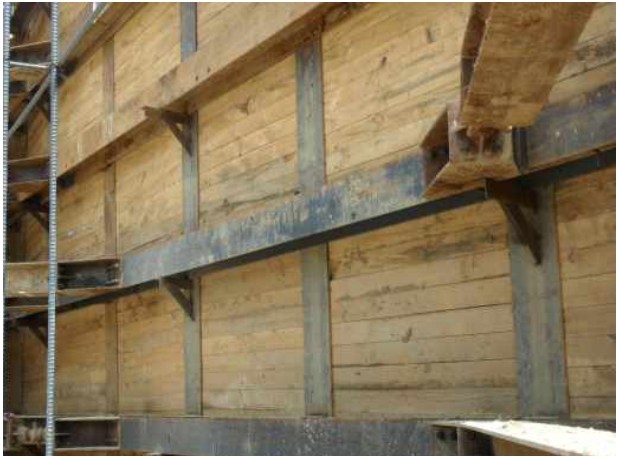
| 점검항목 | 임시 및 가시시설 설치상태 |
|---|---|
| A2 흠막이가시설 설치상태 | |

- 교대 A1, A2, 교각 P1 기초부 시공을 위해 흠막이가시설이 설치되어 있으며, 토류판, 띠장, 버팀대, 스크류잭 등의 각 부재는 변형, 파손 등이 없는 양호한 상태이다.
- 각 부재는 볼트, 너트 및 용접을 사용하여 연결하였으며, 볼트의 미체결, 나사산 부족 등의 결함이 없고, 버팀대와 띠장의 접합부는 스티프너를 설치하여 H-beam의 변형을 억제하는 등 전반적이 설치 상태는 양호한 것으로 조사되었다.
- 다만 P2 구간의 경우 도로와 인접하여 시공 중이므로 공사기간 중 지속적인 주의 관찰이 필요하다.
