## 제 3장 점검대상물의 평가

#### 가. 낙동JCT교 외관조사결과

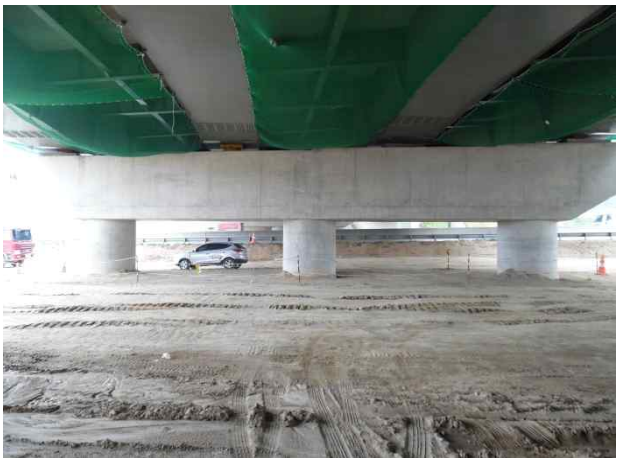
- 낙동JCT교 슬래브 캔틸레버부에 이동통로가 설치되어 있으며, 이동통로의 브라켓, 강관파이프, 발판 등의 각 부재는 손상이 없는 양호한 상태이다.
- 낙동JCT교 고속도로 횡단구간(P1~P2)에는 낙하물 방지시설이 설치되어 있으며, 강관파이프, 합판, 클램프 등의 각 부재는 손상이 없고, 거더와 합판사이의 틈이 없는 등 전반적인 설치상태는 양호하다.
- 낙하물 방지망에 대한 외관조사결과, 망의 손상 및 변형이 없고, 망과 망, 망과 구조물 사이의 틈이 없이 설치하는 등 낙하물 방지망의 설치상태는 양호한 것으로 조사되었다.

| 점검항목 | 임시 및 가시설물 설치상태 |
|---|---|
| 낙하물 방지망 설치상태 | |
