# 제3장 점검대상물의 평가

## 3.1 점검 대상 구조물 개요

### 3.1.1 상촌교

#### 가. 상촌교 외관조사결과

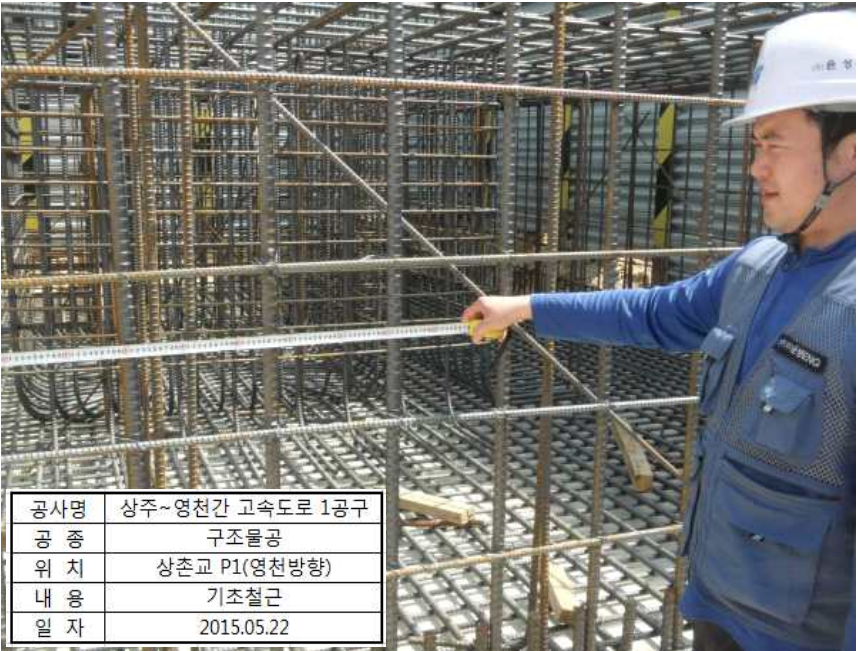
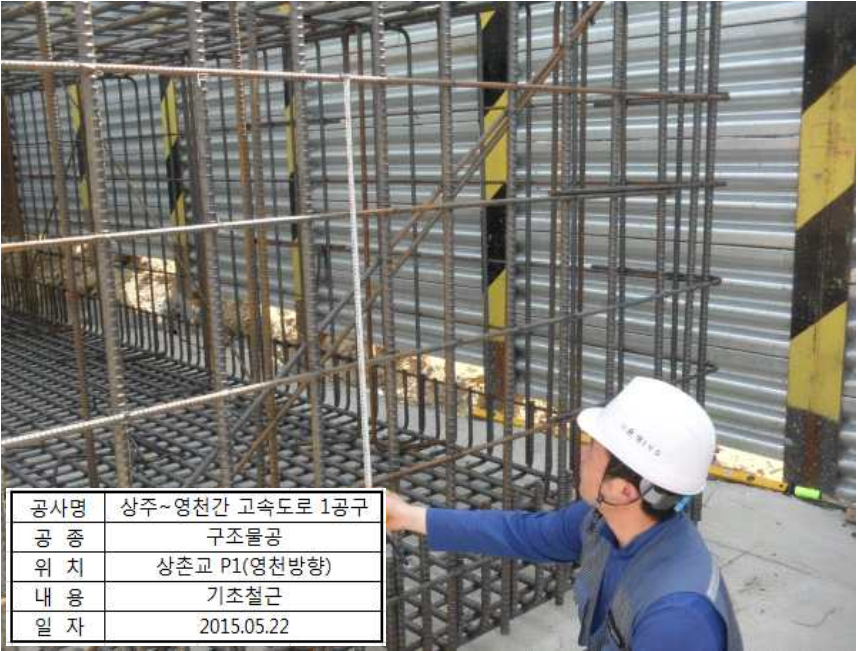
| 점검대상 | 확인내용 | | | | | | | | | | |
|---|---|---|---|---|---|---|---|---|---|---|---|
| <p>P1(영천방향) 기초<br/>철근배근상태</p> | <table border="1" data-bbox="566 824 943 981"> <tr> <td>공사명</td><td>상주~영천간 고속도로 1공구</td></tr> <tr> <td>공종</td><td>구조물공</td></tr> <tr> <td>위치</td><td>상촌교 P1(영천방향)</td></tr> <tr> <td>내용</td><td>기초철근</td></tr> <tr> <td>일자</td><td>2015.05.22</td></tr> </table> | 공사명 | 상주~영천간 고속도로 1공구 | 공종 | 구조물공 | 위치 | 상촌교 P1(영천방향) | 내용 | 기초철근 | 일자 | 2015.05.22 |

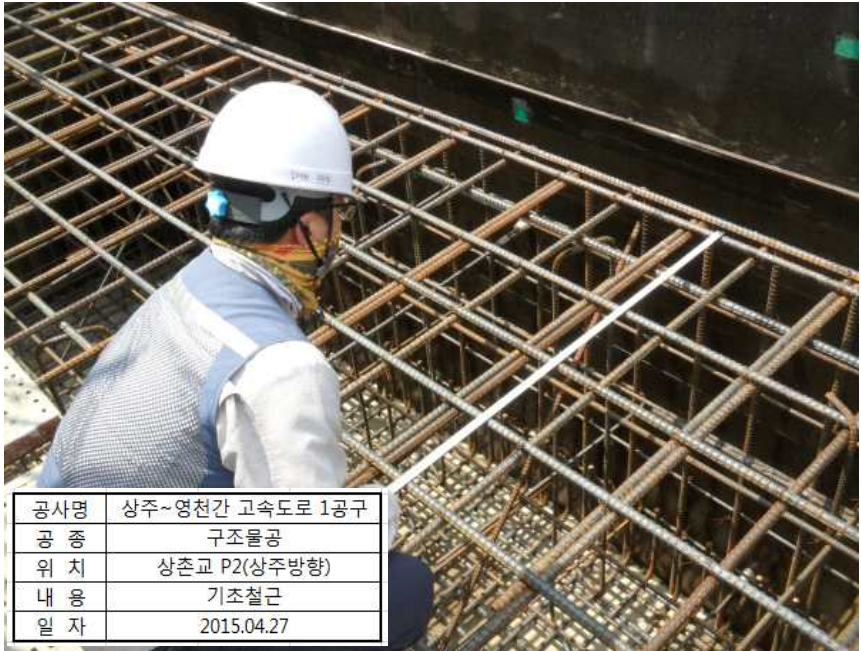
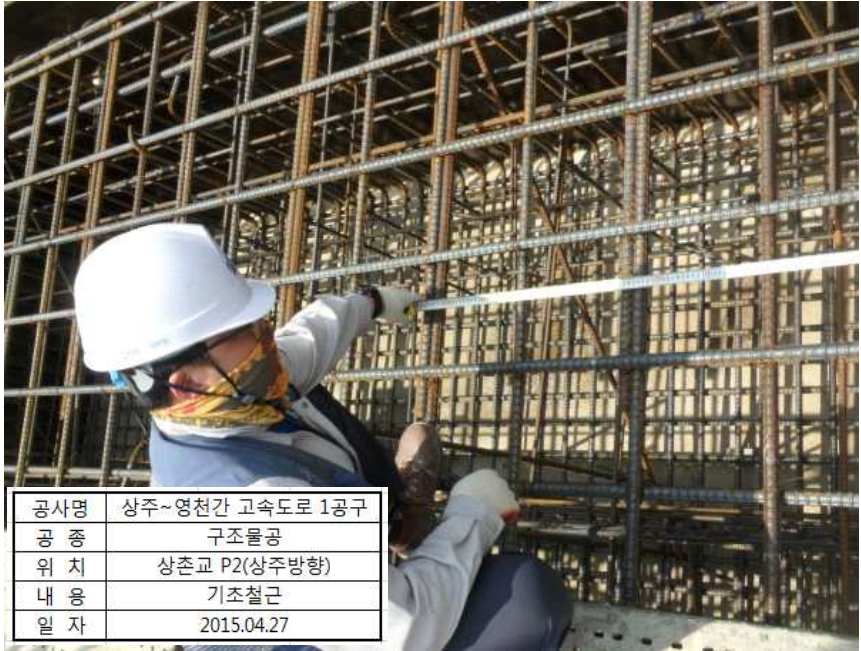
| 점검대상 | 확인내용 | | | | | | | | | | |
|---|---|---|---|---|---|---|---|---|---|---|---|
| P2(상주방향) 기초<br>철근배근상태 | <table border="1"> <tr> <td>공사명</td><td>상주~영천간 고속도로 1공구</td></tr> <tr> <td>공종</td><td>구조물공</td></tr> <tr> <td>위치</td><td>상촌교 P2(상주방향)</td></tr> <tr> <td>내용</td><td>기초철근</td></tr> <tr> <td>일자</td><td>2015.04.27</td></tr> </table> | 공사명 | 상주~영천간 고속도로 1공구 | 공종 | 구조물공 | 위치 | 상촌교 P2(상주방향) | 내용 | 기초철근 | 일자 | 2015.04.27 |

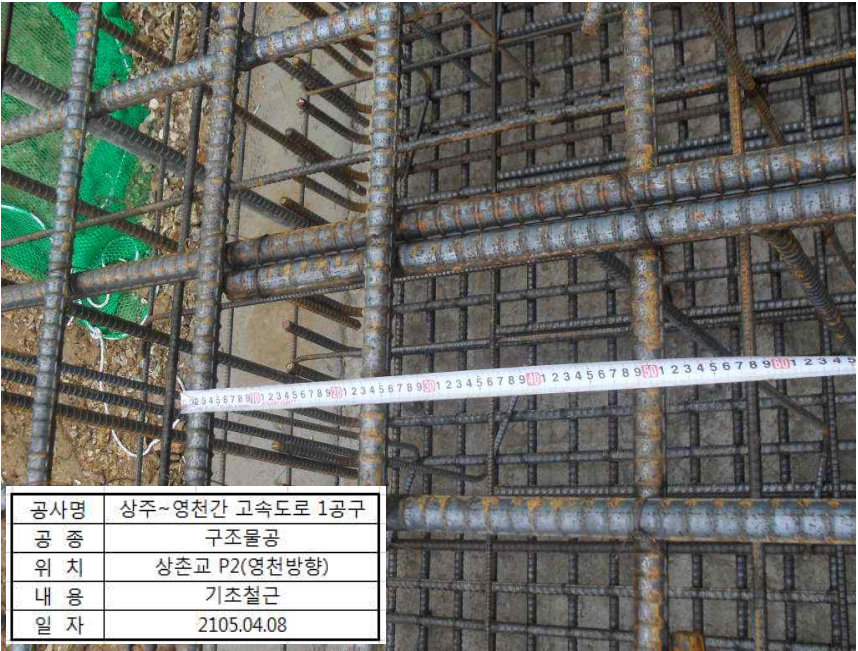
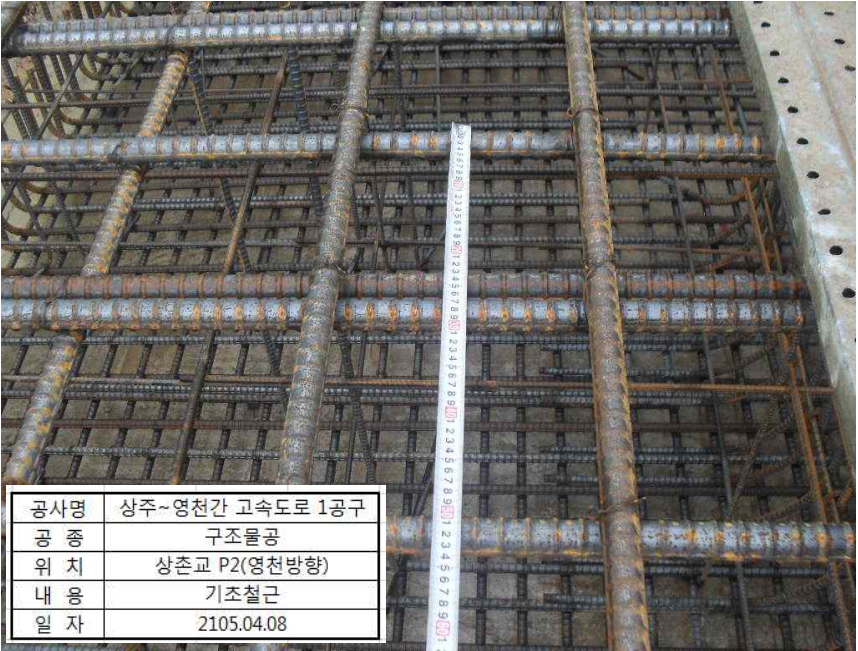
| 점검대상 | 확인내용 | | | | | | | | | | |
|---|---|---|---|---|---|---|---|---|---|---|---|
| P2(영천방향) 기초<br>철근배근상태 | <table border="1" data-bbox="560 824 943 981"> <tr> <td>공사명</td><td>상주~영천간 고속도로 1공구</td></tr> <tr> <td>공종</td><td>구조물공</td></tr> <tr> <td>위치</td><td>상촌교 P2(영천방향)</td></tr> <tr> <td>내용</td><td>기초철근</td></tr> <tr> <td>일자</td><td>2105.04.08</td></tr> </table> | 공사명 | 상주~영천간 고속도로 1공구 | 공종 | 구조물공 | 위치 | 상촌교 P2(영천방향) | 내용 | 기초철근 | 일자 | 2105.04.08 |

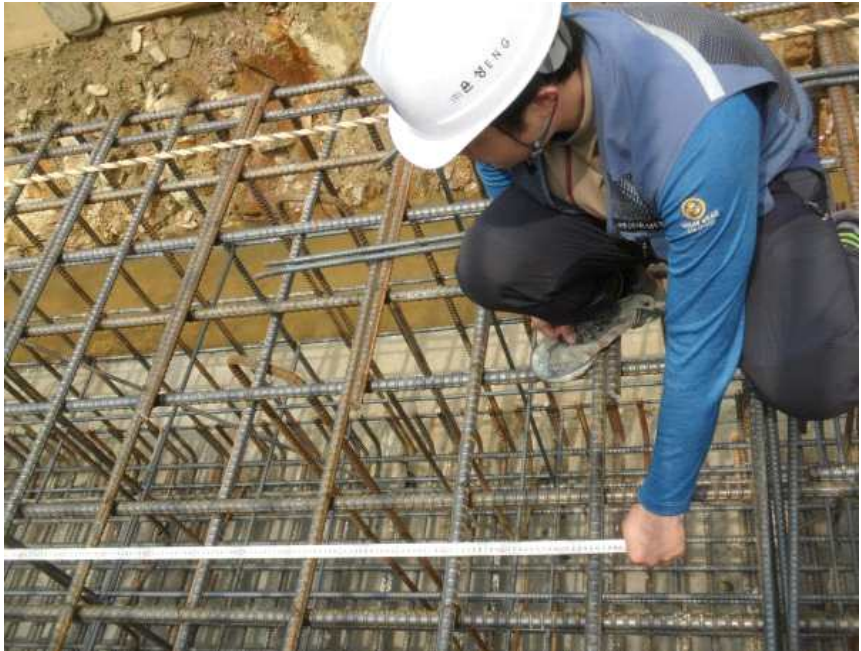
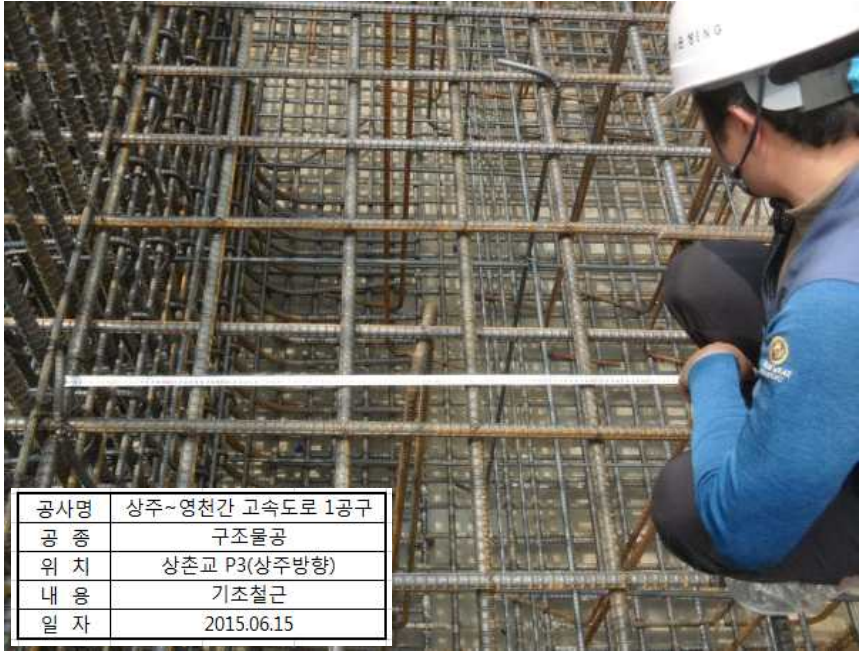
| | | | | | | | | | |
| P3(상주방향) 기초<br>철근배근상태 |

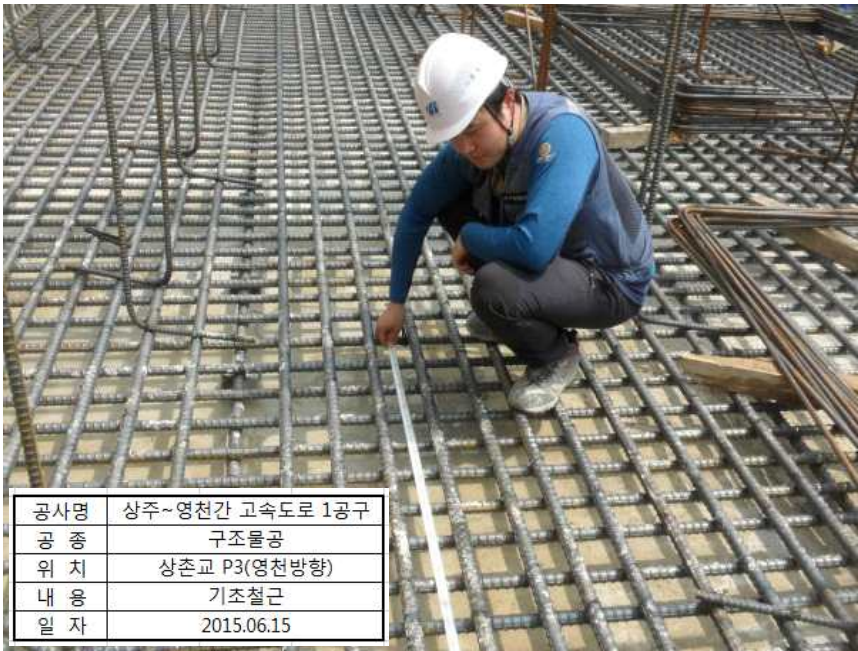
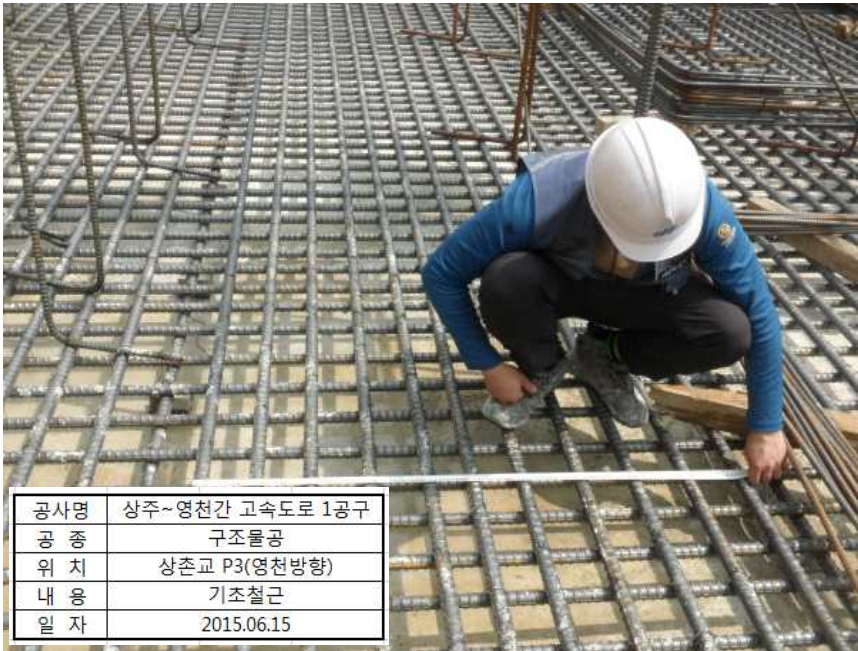
| 점검대상 | 확인내용 | | | | | | | | | | |
|---|---|---|---|---|---|---|---|---|---|---|---|
| P3(영천방향) 기초<br>철근배근상태 | <table border="1" data-bbox="566 824 944 974"> <tr> <td>공사명</td><td>상주~영천간 고속도로 1공구</td></tr> <tr> <td>공종</td><td>구조물공</td></tr> <tr> <td>위치</td><td>상촌교 P3(영천방향)</td></tr> <tr> <td>내용</td><td>기초철근</td></tr> <tr> <td>일자</td><td>2015.06.15</td></tr> </table> | 공사명 | 상주~영천간 고속도로 1공구 | 공종 | 구조물공 | 위치 | 상촌교 P3(영천방향) | 내용 | 기초철근 | 일자 | 2015.06.15 |

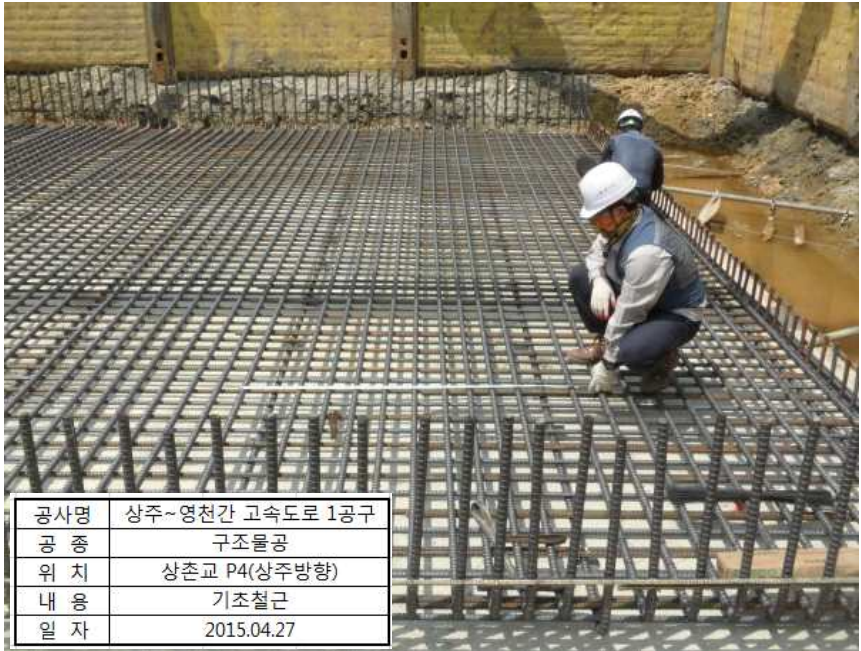
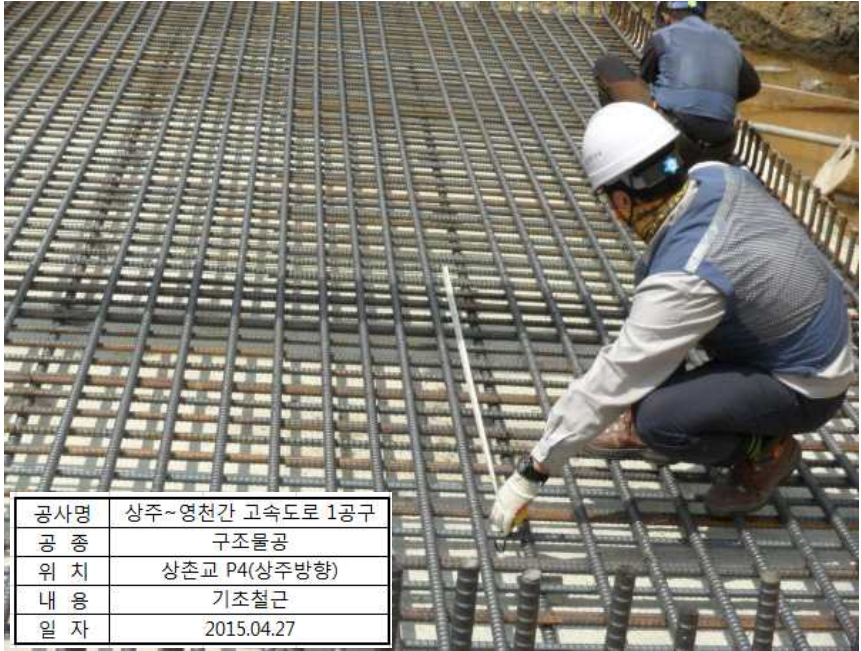
| 점검대상 | 확인내용 | | | | | | | | | | |
|---|---|---|---|---|---|---|---|---|---|---|---|
| P4(상주방향) 기초<br>철근배근상태 | <table border="1"> <tr> <td>공사명</td><td>상주~영천간 고속도로 1공구</td></tr> <tr> <td>공종</td><td>구조물공</td></tr> <tr> <td>위치</td><td>상촌교 P4(상주방향)</td></tr> <tr> <td>내용</td><td>기초철근</td></tr> <tr> <td>일자</td><td>2015.04.27</td></tr> </table> | 공사명 | 상주~영천간 고속도로 1공구 | 공종 | 구조물공 | 위치 | 상촌교 P4(상주방향) | 내용 | 기초철근 | 일자 | 2015.04.27 |

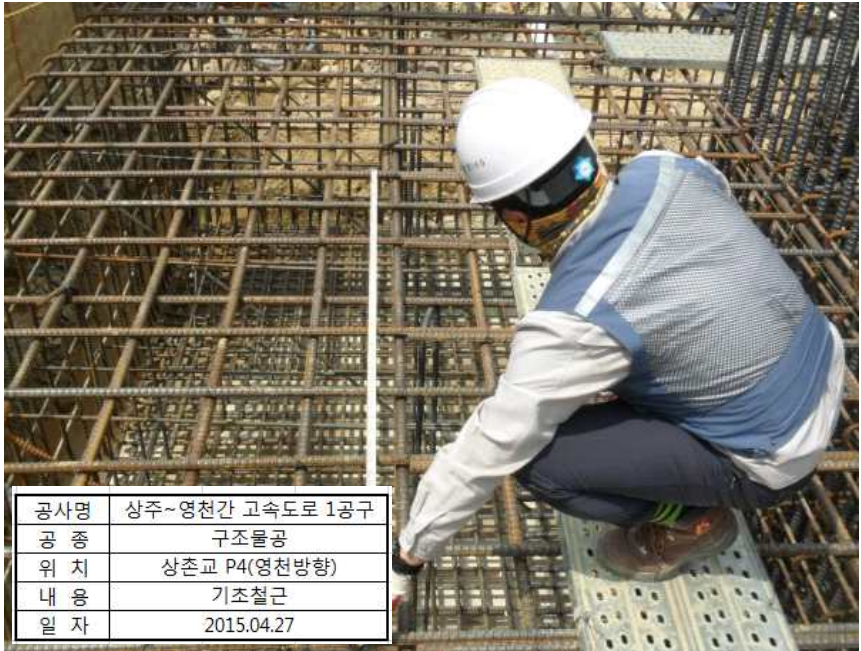
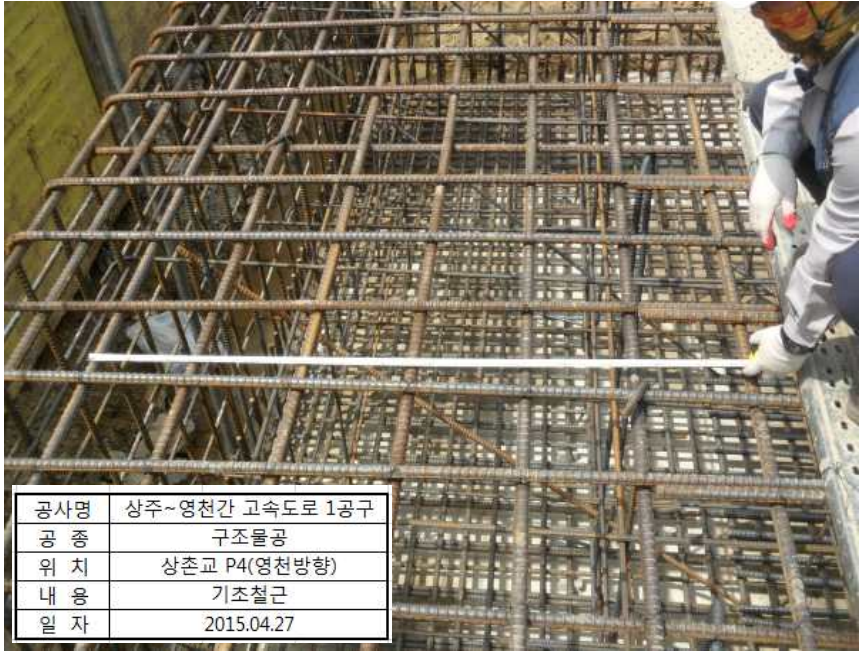
| 점검대상 | 확인내용 | | | | | | | | | | |
|---|---|---|---|---|---|---|---|---|---|---|---|
| P4(영천방향) 기초<br>철근배근상태 | <table border="1"> <tr> <td>공사명</td><td>상주~영천간 고속도로 1공구</td></tr> <tr> <td>공종</td><td>구조물공</td></tr> <tr> <td>위치</td><td>상촌교 P4(영천방향)</td></tr> <tr> <td>내용</td><td>기초철근</td></tr> <tr> <td>일자</td><td>2015.04.27</td></tr> </table> | 공사명 | 상주~영천간 고속도로 1공구 | 공종 | 구조물공 | 위치 | 상촌교 P4(영천방향) | 내용 | 기초철근 | 일자 | 2015.04.27 |

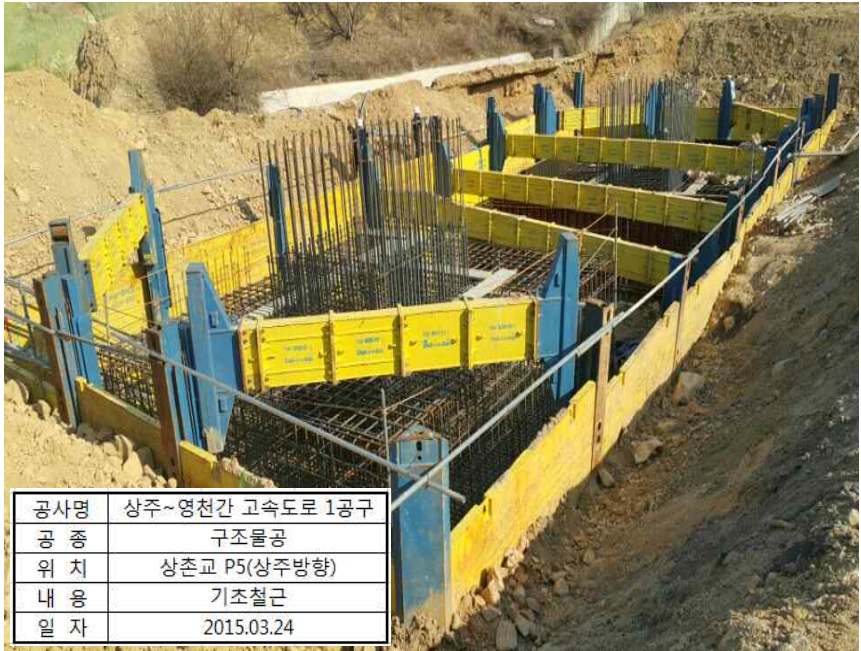
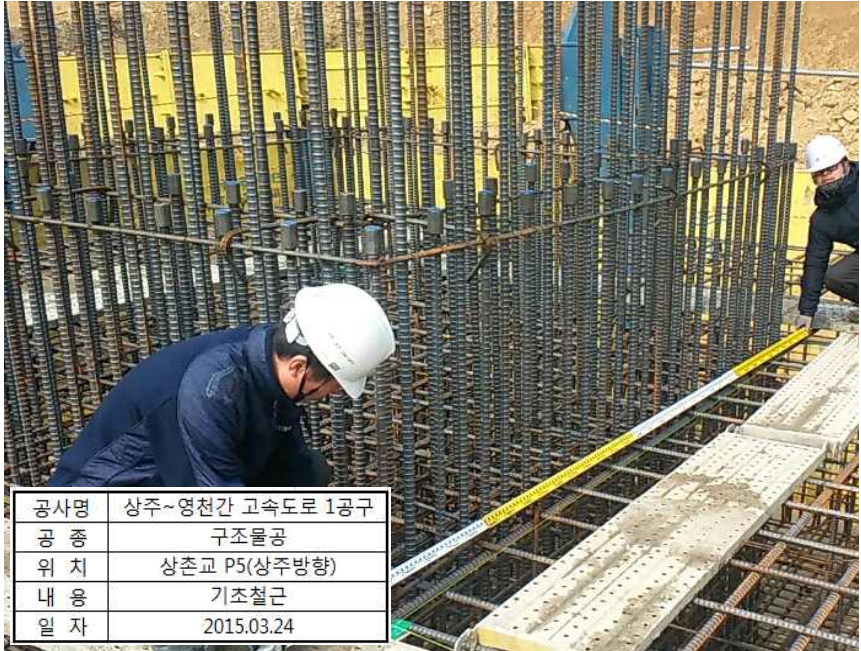
| 점검대상 | 확인내용 | | | | | | | | | | |
|---|---|---|---|---|---|---|---|---|---|---|---|
| P5(상주방향) 기초<br>철근배근상태 | <table border="1"> <tr> <td>공사명</td><td>상주~영천간 고속도로 1공구</td></tr> <tr> <td>공종</td><td>구조물공</td></tr> <tr> <td>위치</td><td>상촌교 P5(상주방향)</td></tr> <tr> <td>내용</td><td>기초철근</td></tr> <tr> <td>일자</td><td>2015.03.24</td></tr> </table> | 공사명 | 상주~영천간 고속도로 1공구 | 공종 | 구조물공 | 위치 | 상촌교 P5(상주방향) | 내용 | 기초철근 | 일자 | 2015.03.24 |

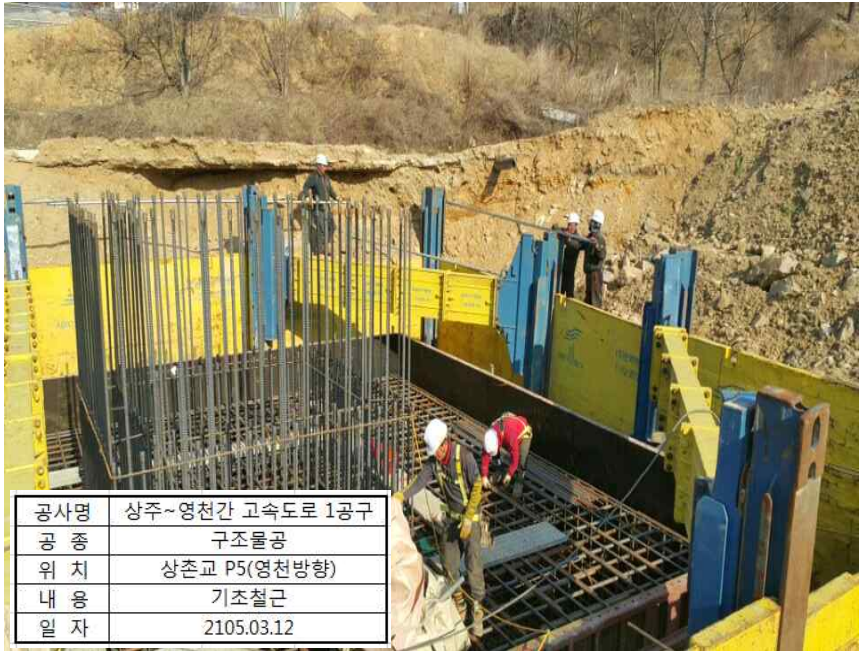
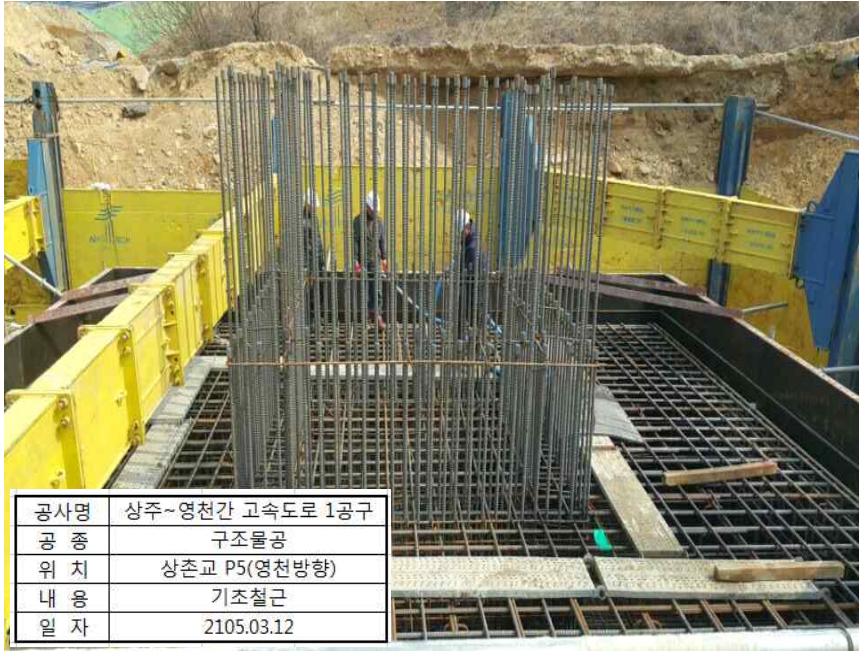
| 점검대상 | 확인내용 | | | | | | | | | | |
|---|---|---|---|---|---|---|---|---|---|---|---|
| P5(영천방향) 기초<br>철근배근상태 | <table border="1"> <tr> <td>공사명</td><td>상주~영천간 고속도로 1공구</td></tr> <tr> <td>공종</td><td>구조물공</td></tr> <tr> <td>위치</td><td>상촌교 P5(영천방향)</td></tr> <tr> <td>내용</td><td>기초철근</td></tr> <tr> <td>일자</td><td>2105.03.12</td></tr> </table> | 공사명 | 상주~영천간 고속도로 1공구 | 공종 | 구조물공 | 위치 | 상촌교 P5(영천방향) | 내용 | 기초철근 | 일자 | 2105.03.12 |

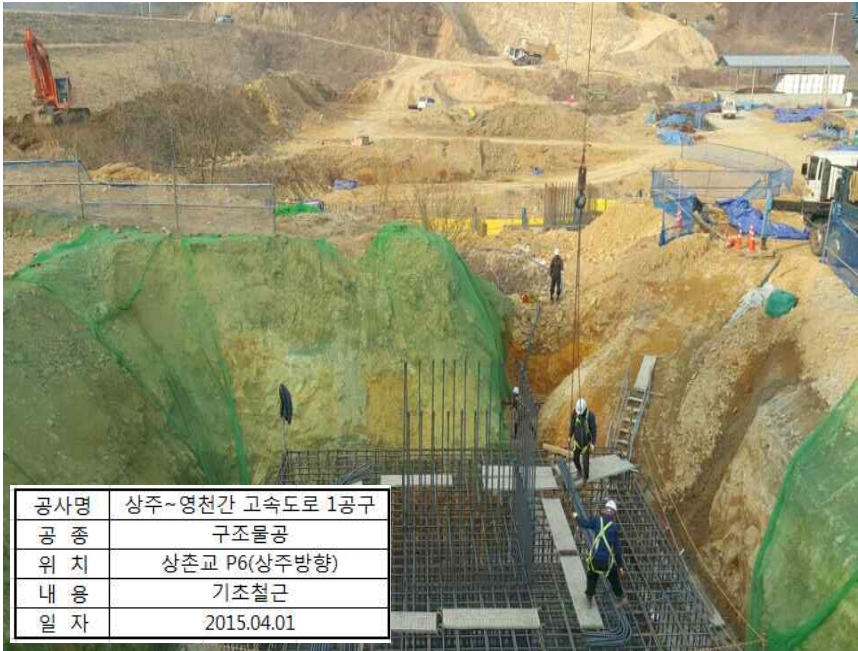
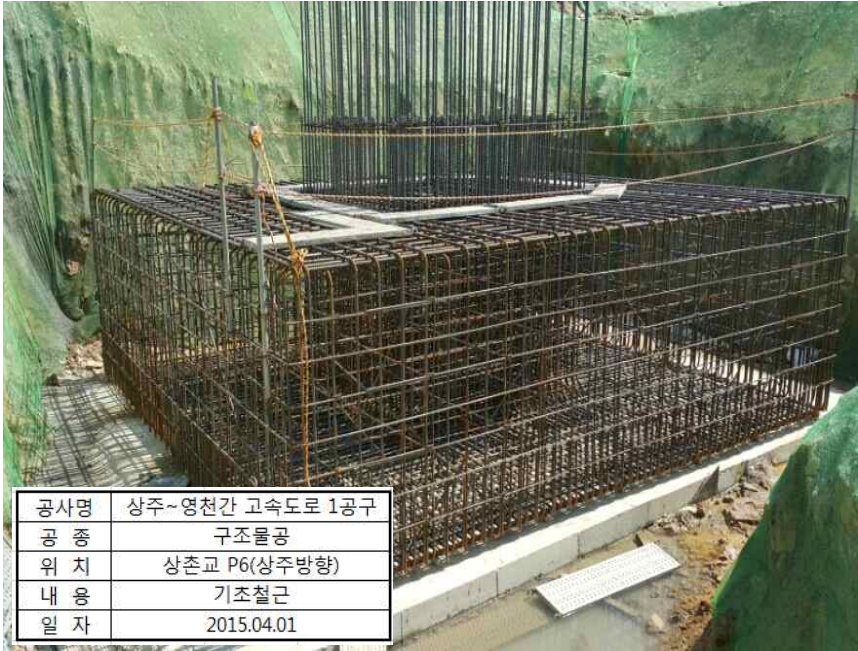
| 점검대상 | 확인내용 | | | | | | | | | | |
|---|---|---|---|---|---|---|---|---|---|---|---|
| P6(상주방향) 기초<br>철근배근상태 | <table border="1"> <tr> <td>공사명</td><td>상주~영천간 고속도로 1공구</td></tr> <tr> <td>공종</td><td>구조물공</td></tr> <tr> <td>위치</td><td>상촌교 P6(상주방향)</td></tr> <tr> <td>내용</td><td>기초철근</td></tr> <tr> <td>일자</td><td>2015.04.01</td></tr> </table> | 공사명 | 상주~영천간 고속도로 1공구 | 공종 | 구조물공 | 위치 | 상촌교 P6(상주방향) | 내용 | 기초철근 | 일자 | 2015.04.01 |

| 점검대상 | 확 인 내 용 |
|---|---|
| 결 과 | <p>- 또한, 철근의 이음부 및 교차점은 풀림철선을 사용하여 긴결하였으며, 철근의 이음은 한곳에 집중되지 않게 분산하여 조립하는 등 전반적으로 철근 시공 상태는 양호하다.</p> |

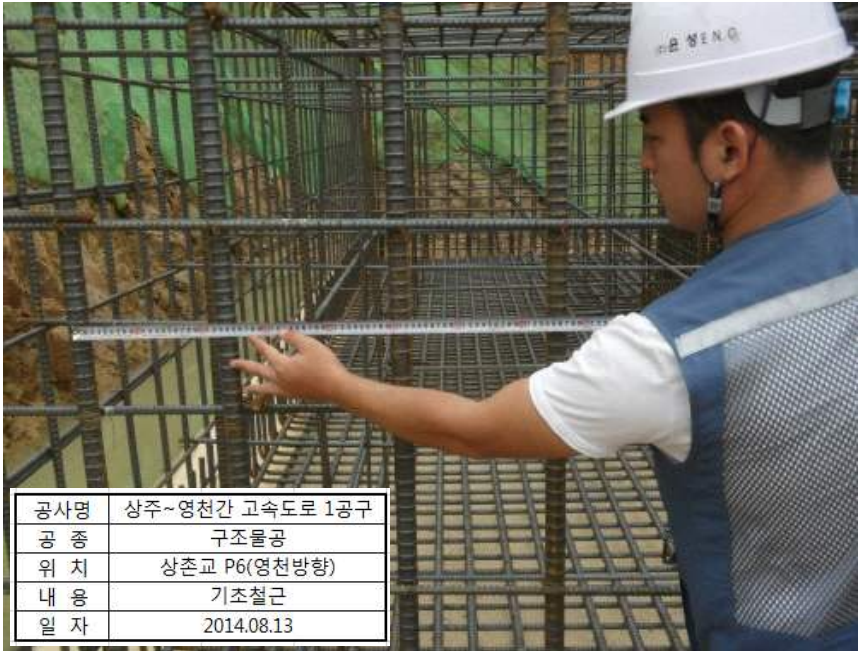
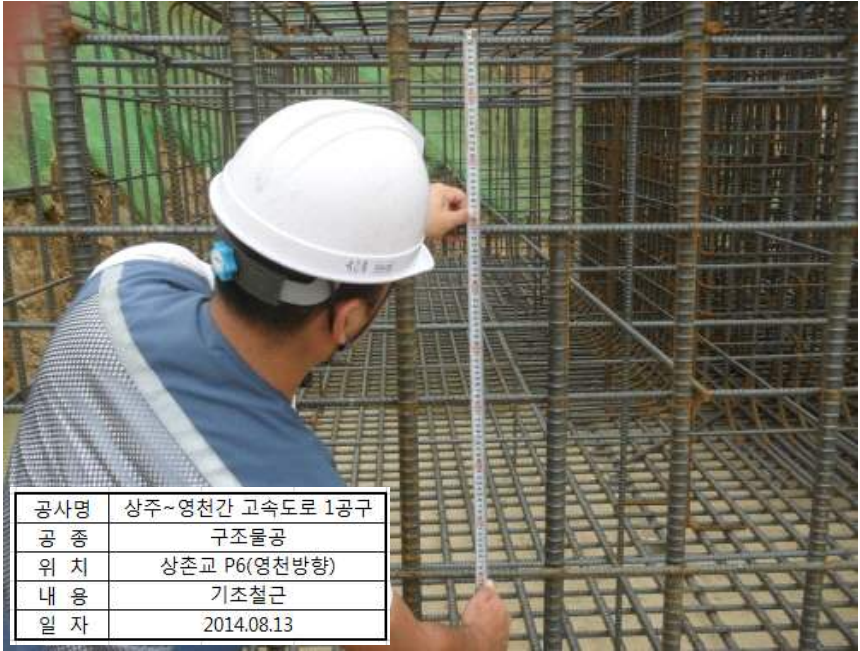
| 점검대상 | 확인내용 | | | | | | | | | | |
|---|---|---|---|---|---|---|---|---|---|---|---|
| P6(영천방향) 기초<br>철근배근상태 | <table border="1"> <tr> <td>공사명</td><td>상주~영천간 고속도로 1공구</td></tr> <tr> <td>공종</td><td>구조물공</td></tr> <tr> <td>위치</td><td>상촌교 P6(영천방향)</td></tr> <tr> <td>내용</td><td>기초철근</td></tr> <tr> <td>일자</td><td>2014.08.13</td></tr> </table> | 공사명 | 상주~영천간 고속도로 1공구 | 공종 | 구조물공 | 위치 | 상촌교 P6(영천방향) | 내용 | 기초철근 | 일자 | 2014.08.13 |

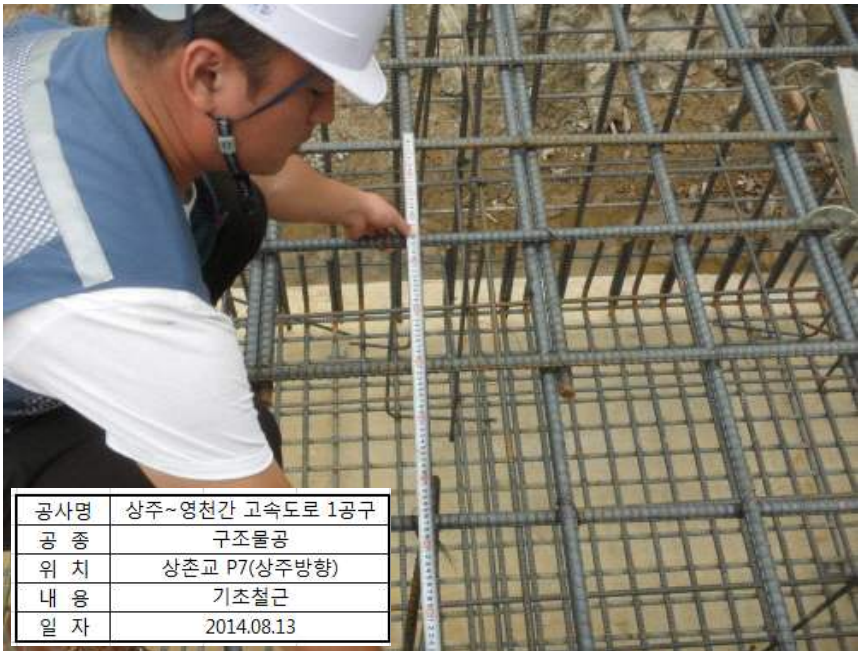
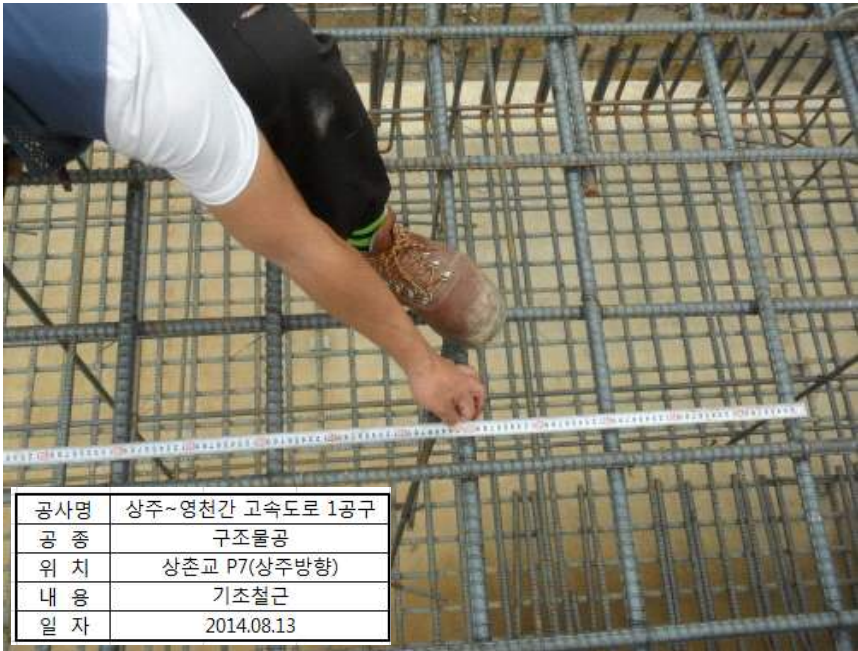
| 점검대상 | 확인내용 | | | | | | | | | | |
|---|---|---|---|---|---|---|---|---|---|---|---|
| P7(상주방향) 기초<br>철근배근상태 | <table border="1"> <tr> <td>공사명</td><td>상주~영천간 고속도로 1공구</td></tr> <tr> <td>공종</td><td>구조물공</td></tr> <tr> <td>위치</td><td>상촌교 P7(상주방향)</td></tr> <tr> <td>내용</td><td>기초철근</td></tr> <tr> <td>일자</td><td>2014.08.13</td></tr> </table> | 공사명 | 상주~영천간 고속도로 1공구 | 공종 | 구조물공 | 위치 | 상촌교 P7(상주방향) | 내용 | 기초철근 | 일자 | 2014.08.13 |

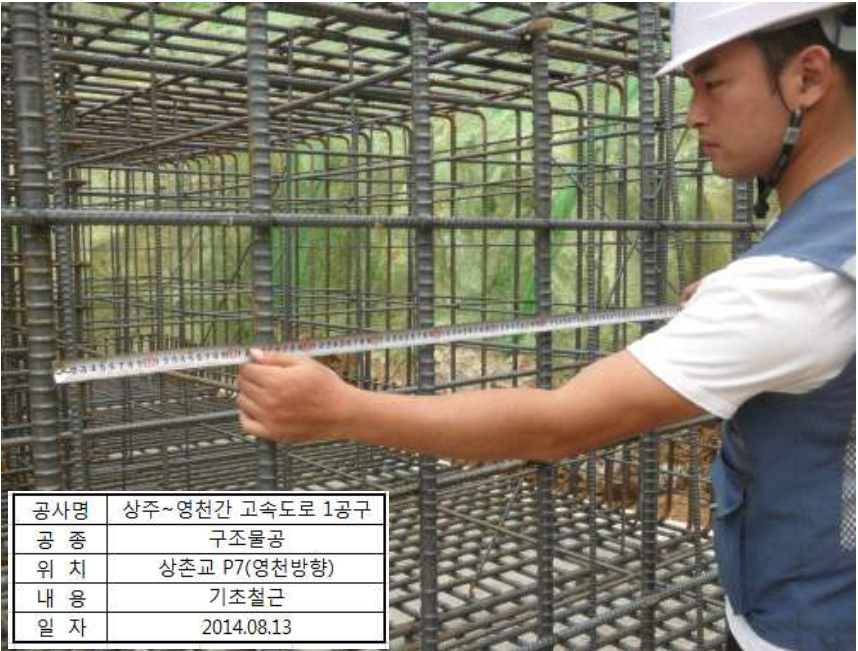
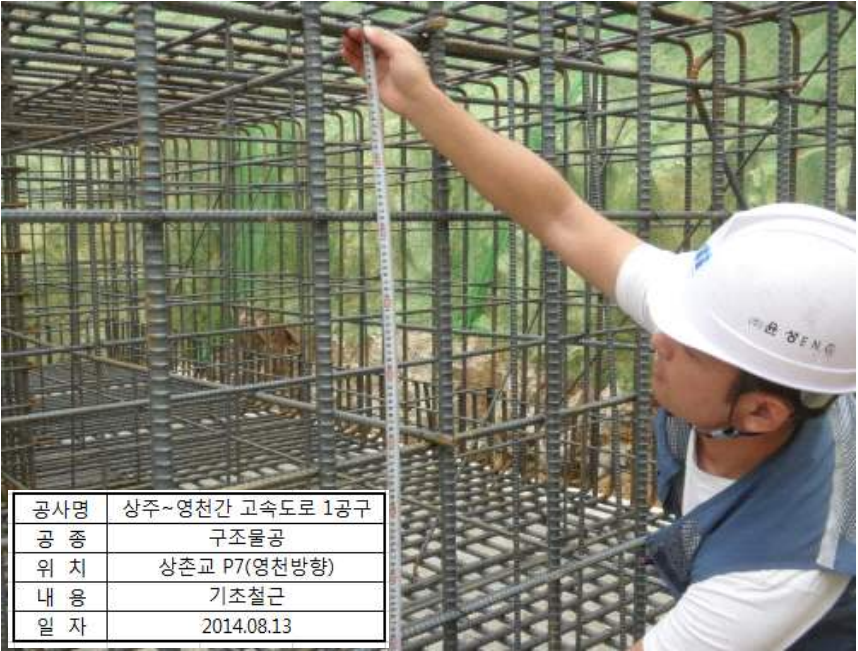
| 점검대상 | 확 인 내 용 | | | | | | | | | | |
|---|---|---|---|---|---|---|---|---|---|---|---|
| <p>P7(영천방향) 기초<br/>철근배근상태</p> | <table border="1" data-bbox="568 831 948 981"> <tr> <td>공사명</td><td>상주~영천간 고속도로 1공구</td></tr> <tr> <td>공 종</td><td>구조물공</td></tr> <tr> <td>위 치</td><td>상촌교 P7(영천방향)</td></tr> <tr> <td>내 용</td><td>기초철근</td></tr> <tr> <td>일 자</td><td>2014.08.13</td></tr> </table> | 공사명 | 상주~영천간 고속도로 1공구 | 공 종 | 구조물공 | 위 치 | 상촌교 P7(영천방향) | 내 용 | 기초철근 | 일 자 | 2014.08.13 |

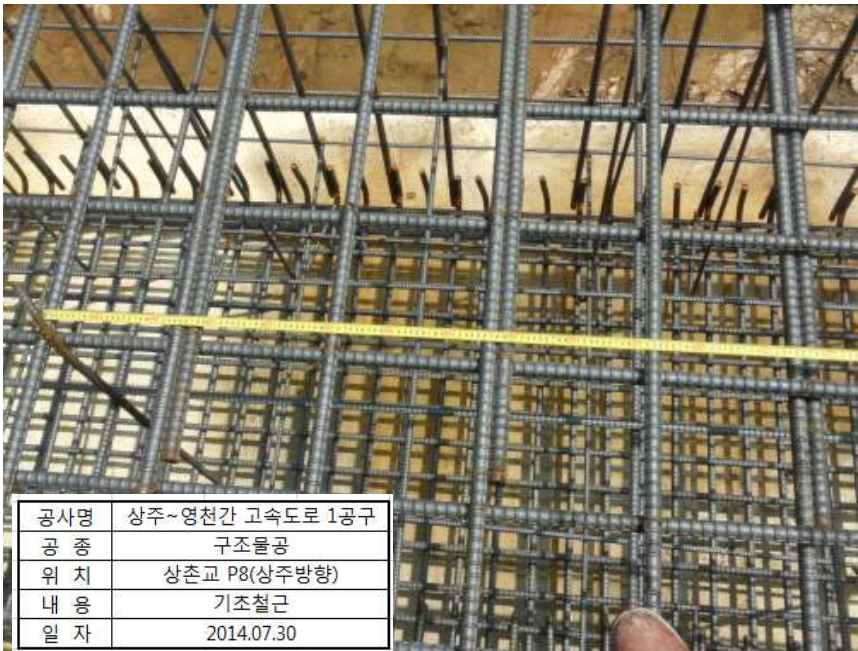
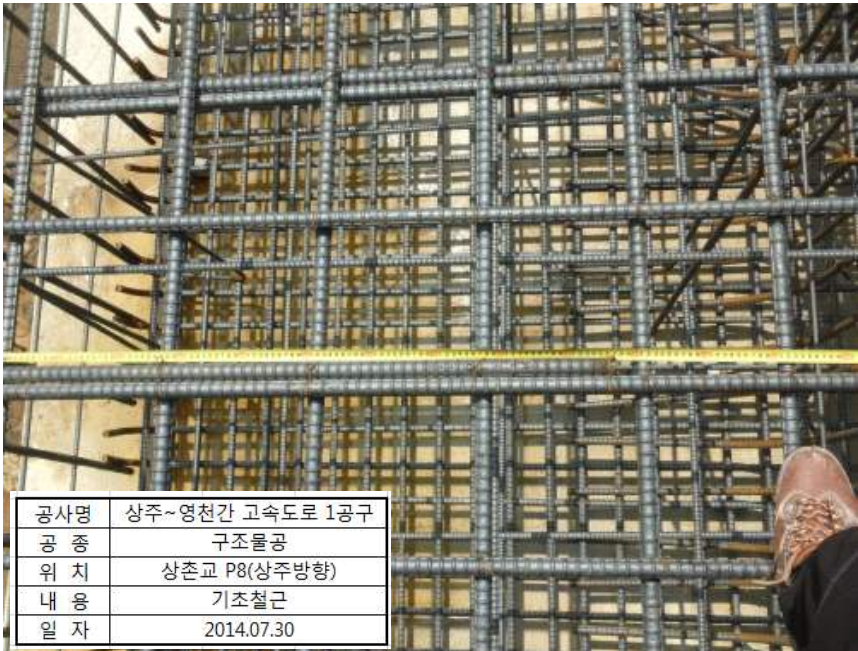
| 점검대상 | 확인내용 | | | | | | | | | | |
|---|---|---|---|---|---|---|---|---|---|---|---|
| P8(상주방향) 기초<br>철근배근상태 | <table border="1"> <tr> <td>공사명</td><td>상주~영천간 고속도로 1공구</td></tr> <tr> <td>공종</td><td>구조물공</td></tr> <tr> <td>위치</td><td>상촌교 P8(상주방향)</td></tr> <tr> <td>내용</td><td>기초철근</td></tr> <tr> <td>일자</td><td>2014.07.30</td></tr> </table> | 공사명 | 상주~영천간 고속도로 1공구 | 공종 | 구조물공 | 위치 | 상촌교 P8(상주방향) | 내용 | 기초철근 | 일자 | 2014.07.30 |

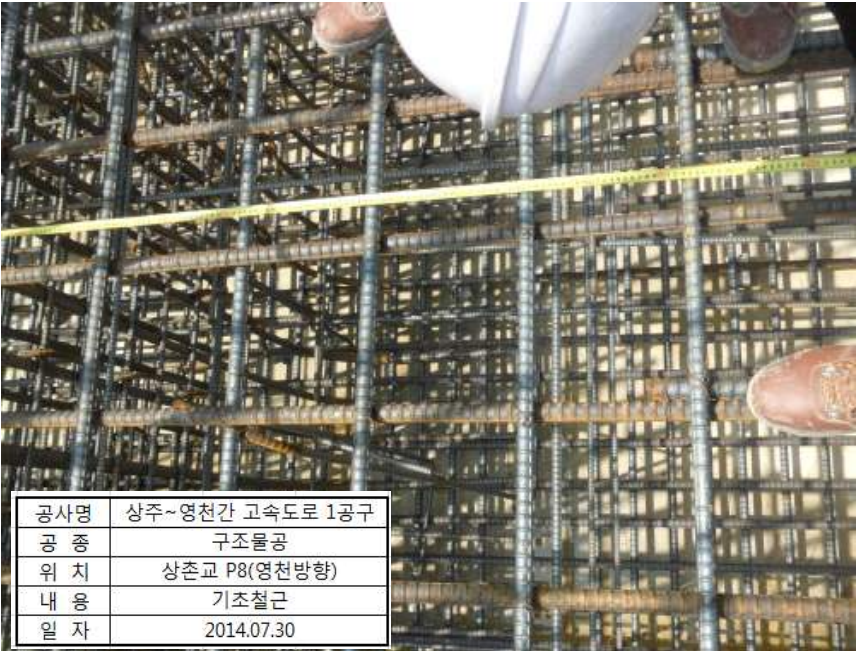
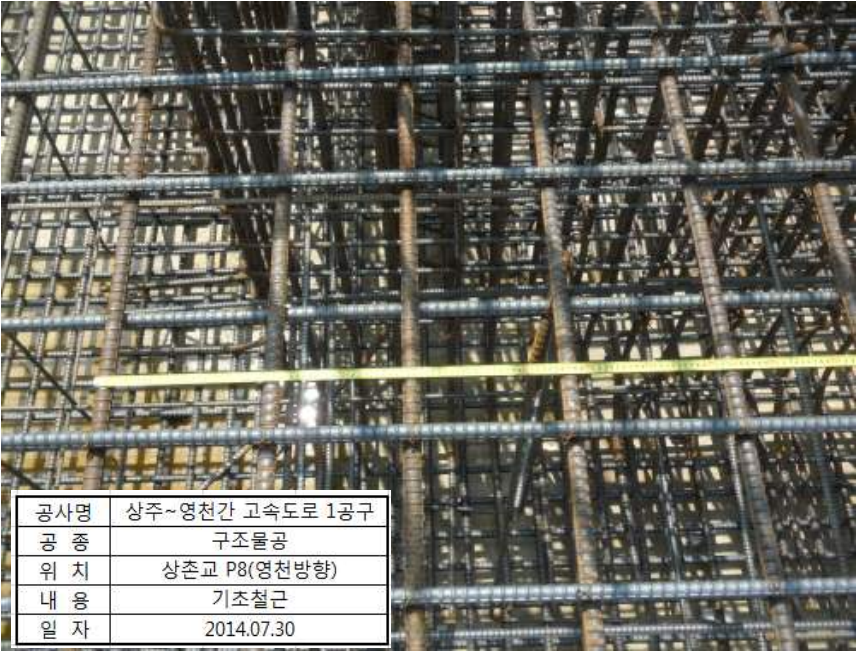
| 점검대상 | 확인내용 | | | | | | | | | | |
|---|---|---|---|---|---|---|---|---|---|---|---|
| <p>P8(영천방향) 기초<br/>철근배근상태</p> | <table border="1" data-bbox="571 831 951 981"> <tr> <td>공사명</td><td>상주~영천간 고속도로 1공구</td></tr> <tr> <td>공종</td><td>구조물공</td></tr> <tr> <td>위치</td><td>상촌교 P8(영천방향)</td></tr> <tr> <td>내용</td><td>기초철근</td></tr> <tr> <td>일자</td><td>2014.07.30</td></tr> </table> | 공사명 | 상주~영천간 고속도로 1공구 | 공종 | 구조물공 | 위치 | 상촌교 P8(영천방향) | 내용 | 기초철근 | 일자 | 2014.07.30 |
| <p>결과</p> | <p>- P8(영천방향)에 대한 기초 철근 시공 상태를 조사한 결과 철근의 표면은 들뜬 녹, 흙, 기름 등 콘크리트와의 부착력을 감소시킬 우려가 있는 것은 없으며, 피복두께를 확보하기 위해 모르타르 간격재를 일정하게 설치한 것으로 조사되었다.</p> | | | | | | | | | | |

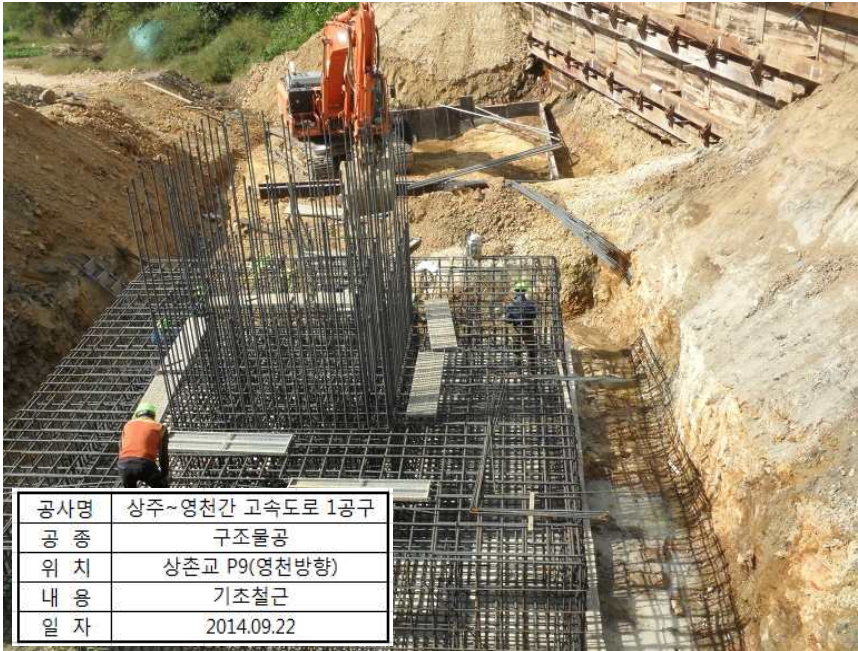
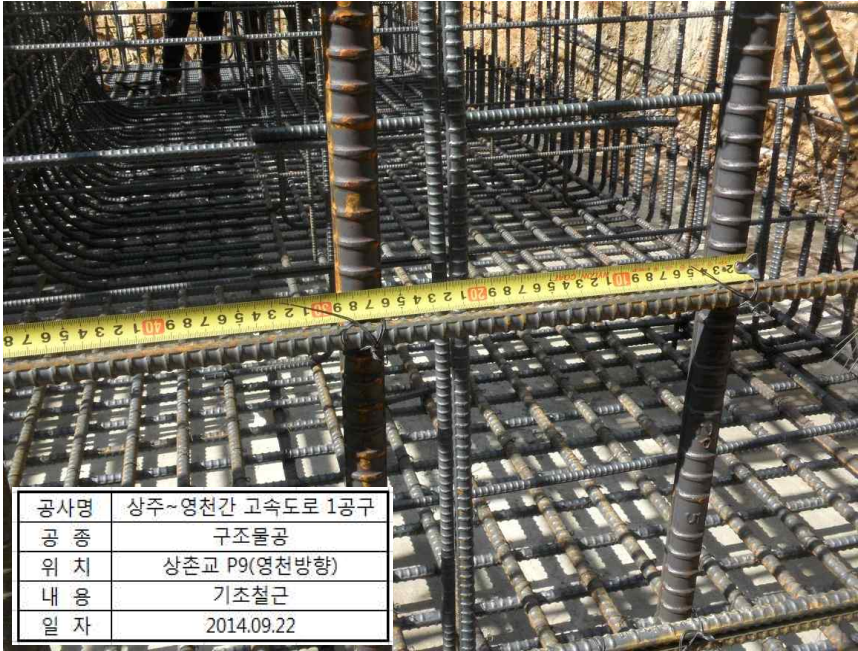
| 점검대상 | 확인내용 | | | | | | | | | | |
|---|---|---|---|---|---|---|---|---|---|---|---|
| P9(영천방향) 기초<br>철근배근상태 | <table border="1"> <tr> <td>공사명</td><td>상주~영천간 고속도로 1공구</td></tr> <tr> <td>공종</td><td>구조물공</td></tr> <tr> <td>위치</td><td>상촌교 P9(영천방향)</td></tr> <tr> <td>내용</td><td>기초철근</td></tr> <tr> <td>일자</td><td>2014.09.22</td></tr> </table> | 공사명 | 상주~영천간 고속도로 1공구 | 공종 | 구조물공 | 위치 | 상촌교 P9(영천방향) | 내용 | 기초철근 | 일자 | 2014.09.22 |
| 결과 | <p>- P9(영천방향)에 대한 기초 철근 시공 상태를 조사한 결과 철근의 표면은 들뜬 녹, 흙, 기름 등 콘크리트와의 부착력을 감소시킬 우려가 있는 것은 없으며, 피복두께를 확보하기 위해 모르타르 간격재를 일정하게 설치한 것으로 조사되었다.</p> | | | | | | | | | | |

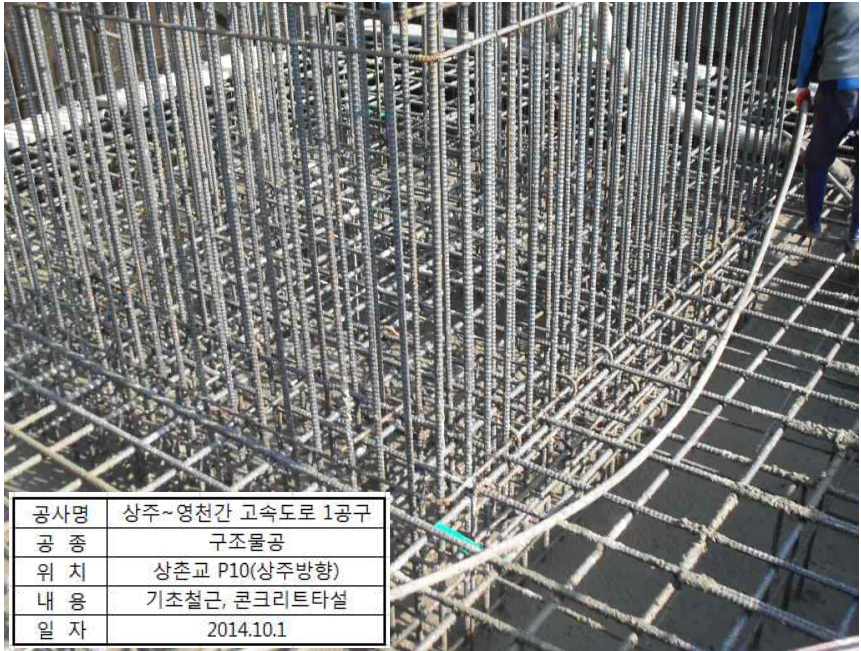
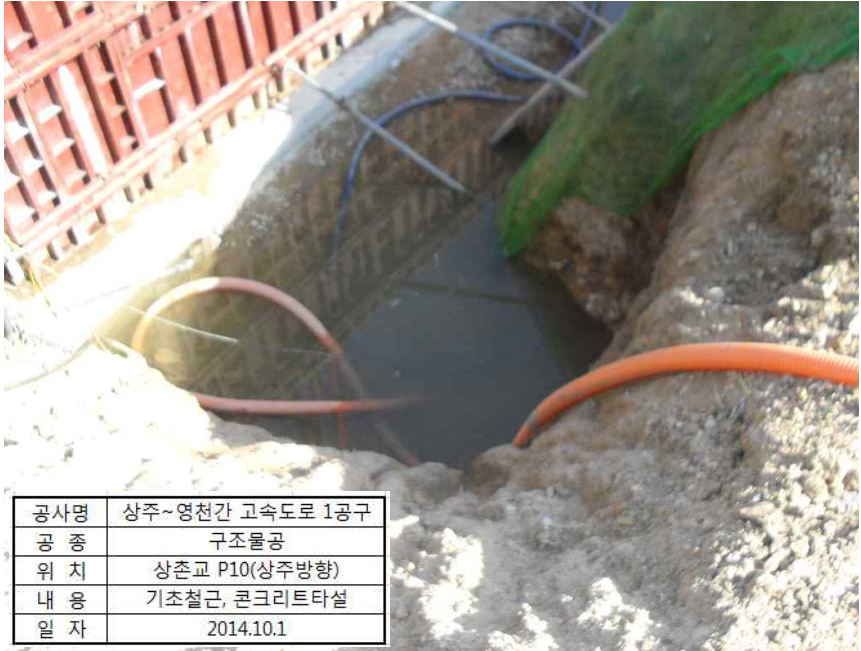
| 점검대상 | 확인내용 | | | | | | | | | | |
|---|---|---|---|---|---|---|---|---|---|---|---|
| P10(상주방향) 기초<br>철근배근상태 | <table border="1"> <tr> <td>공사명</td><td>상주~영천간 고속도로 1공구</td></tr> <tr> <td>공종</td><td>구조물공</td></tr> <tr> <td>위치</td><td>상촌교 P10(상주방향)</td></tr> <tr> <td>내용</td><td>기초철근, 콘크리트타설</td></tr> <tr> <td>일자</td><td>2014.10.1</td></tr> </table> | 공사명 | 상주~영천간 고속도로 1공구 | 공종 | 구조물공 | 위치 | 상촌교 P10(상주방향) | 내용 | 기초철근, 콘크리트타설 | 일자 | 2014.10.1 |
| P10(상주방향) 기초<br>배수상태 | <table border="1"> <tr> <td>공사명</td><td>상주~영천간 고속도로 1공구</td></tr> <tr> <td>공종</td><td>구조물공</td></tr> <tr> <td>위치</td><td>상촌교 P10(상주방향)</td></tr> <tr> <td>내용</td><td>기초철근, 콘크리트타설</td></tr> <tr> <td>일자</td><td>2014.10.1</td></tr> </table> | 공사명 | 상주~영천간 고속도로 1공구 | 공종 | 구조물공 | 위치 | 상촌교 P10(상주방향) | 내용 | 기초철근, 콘크리트타설 | 일자 | 2014.10.1 |
| 결과 | <p>- P10(상주방향)에 대한 기초 철근 시공 상태를 조사한 결과 철근의 표면은 들뜬 녹, 흙, 기름 등 콘크리트와의 부착력을 감소시킬 우려가 있는 것은 없으며, 피복두께를 확보하기 위해 모르타르 간격재를 일정하게 설치한 것으로 조사되었다.</p> | | | | | | | | | | |

| 점검대상 | 확 인 내 용 |
|---|---|
| 결 과 | <ul style="list-style-type: none"> <li>- 또한, 철근의 이음부 및 교차점은 폴립철선을 사용하여 긴결하였으며, 철근의 이음은 한곳에 집중되지 않게 분산하여 조립하는 등 전반적으로 철근 시공 상태는 양호하다.</li> <li>- P10(상주방향)의 경우 기초저면에 유입된 우수는 수중 펌프를 사용하여 강제배수를 하는 것으로 조사되었다.</li> <li>- P10(상주방향) 기초부 타설 전 청소 상태는 양호하며, 펌프카의 콘크리트 배출 호스는 타설면으로 부터 약 1m 이내 근접하여 콘크리트 타설 중이며 바이브레이터를 통해 밀실하게 다짐을 실시하는 등 전반적인 콘크리트 타설은 적합하게 실시하는 것으로 조사되었다.</li> </ul> |

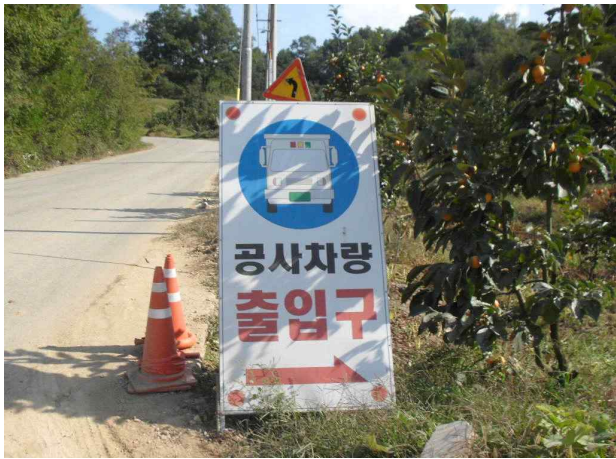
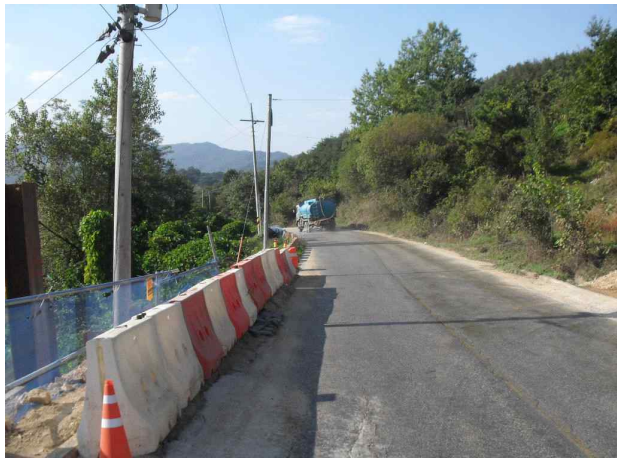
| 점검항목 | 안전·환경관리상태 |
|---|---|
| 현장 진·출입로 안전표지판 설치상태 | 현장 인접도로 안전시설물 설치상태 |

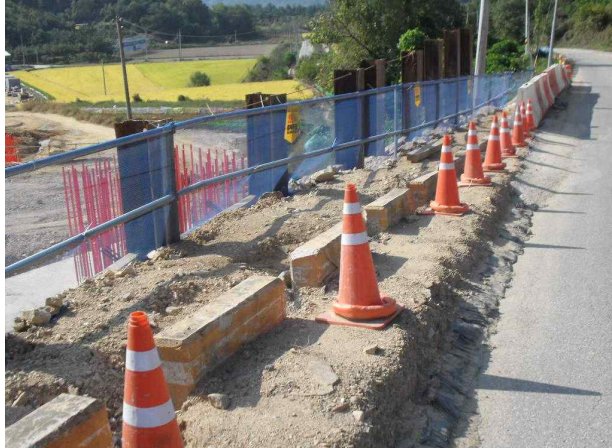
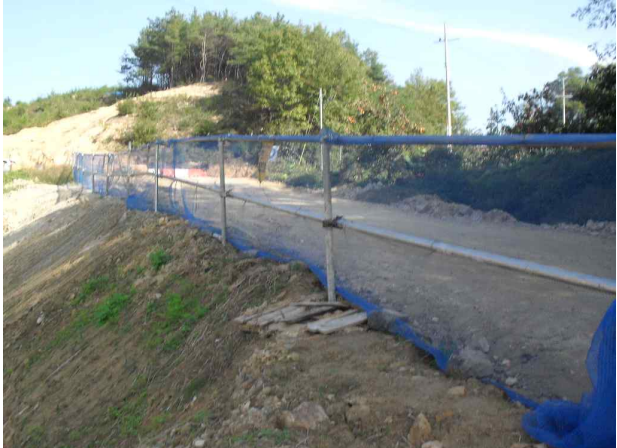
| 점검항목 | 안전·환경관리상태 |
|---|---|
| 현장 인접도로 안전시설물 설치상태 | 현장 내 터파기 구간 안전시설물 설치상태 |

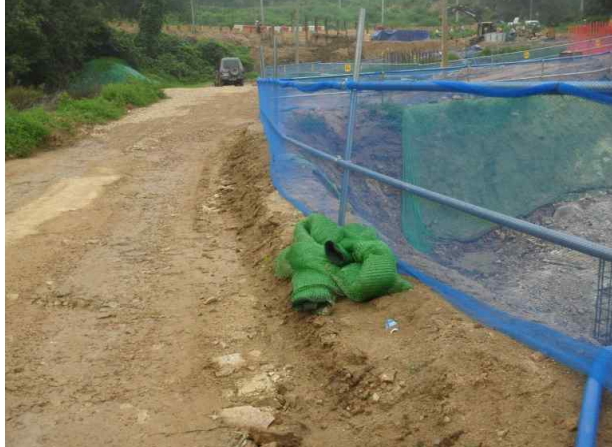
| 점검항목 | 안전·환경관리상태 |
|---|---|
| 현장 내 터파기 구간 안전시설물 설치상태 | |
