# 제3장 점검대상물의 평가

## 3.1 점검 대상 구조물 개요

### 3.1.1 상촌교

#### 가. 상촌교 외관조사결과

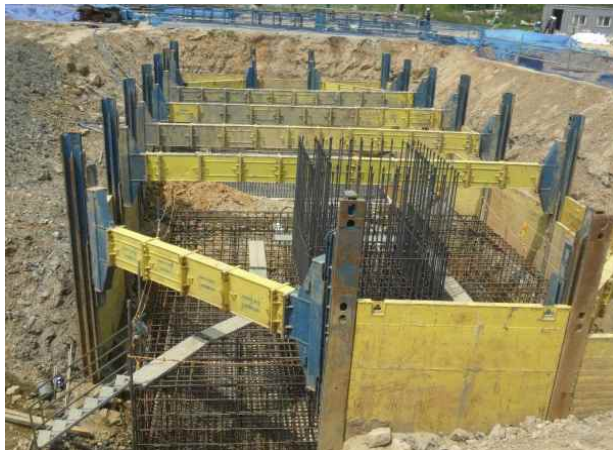
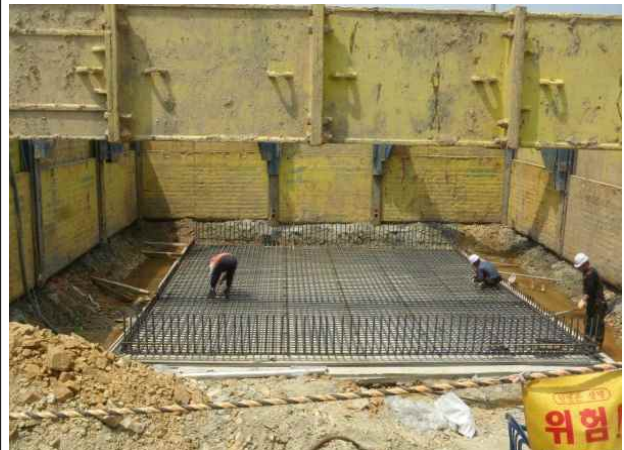
| 점검항목 | 임시 및 가시설물 설치상태 |
|---|---|
| 조절식 가설흙막이 설치상태 | |

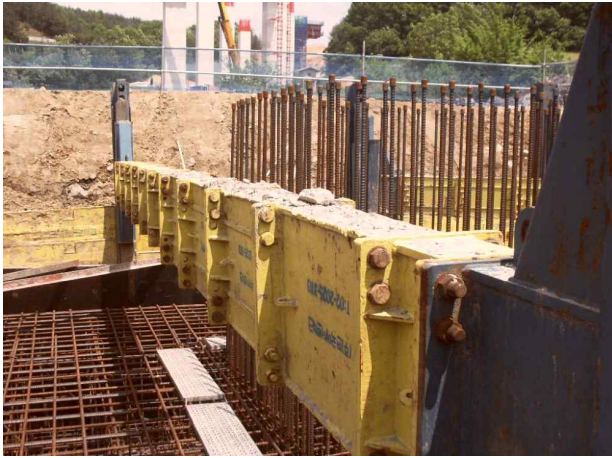
| 점검항목 | 임시 및 가시설물 설치상태 |
|---|---|
| P4(상주·영천방향) 버팀대 상단 토사 및 잡석 미제거(조치전) -> 조치완료(조치후) | |

상촌교에 대한 금회 점검결과 구조물의 안전성을 저해할 만한 결함 및 손상 등이 없는 양호한 상태로 조사되었다. 다만 P1(상주·영천방향) 터파기 비탈면의 상태가 불량하여 비탈면 붕괴의 위험과 P4(상주·영천방향) 가시설 버팀대 상단에 토사 및 잡석 등의 미제거로 인하여 낙하시 근로자 안전사고발생 및 기초콘크리트 품질저하의 위험이 있었으나, 점검일 이후 즉시 조치한 것으로 확인되었다.

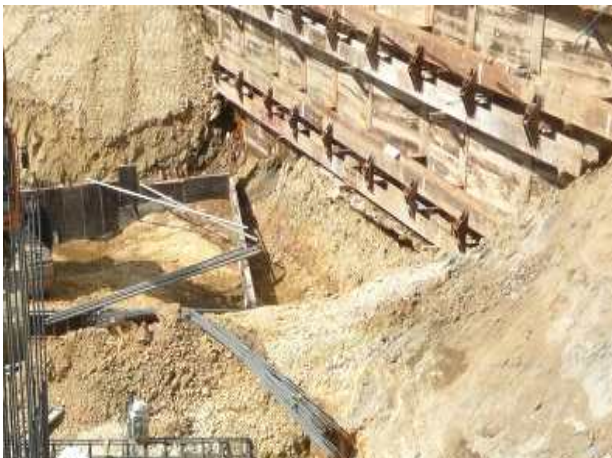
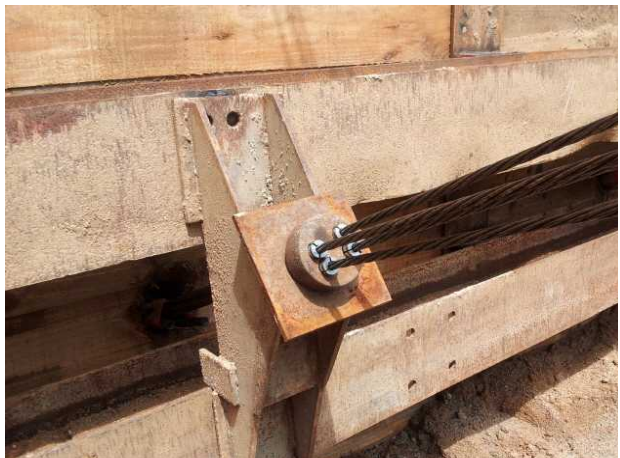
| 점검항목 | 임시 및 가시설물 설치상태 |
|---|---|
| P9(상주방향) 흠막이가시설 설치상태 | |

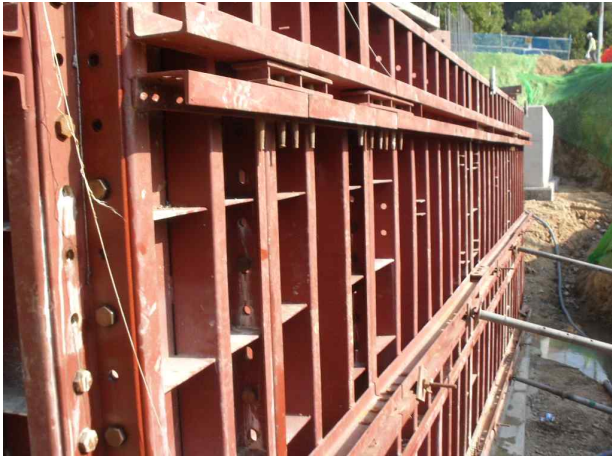
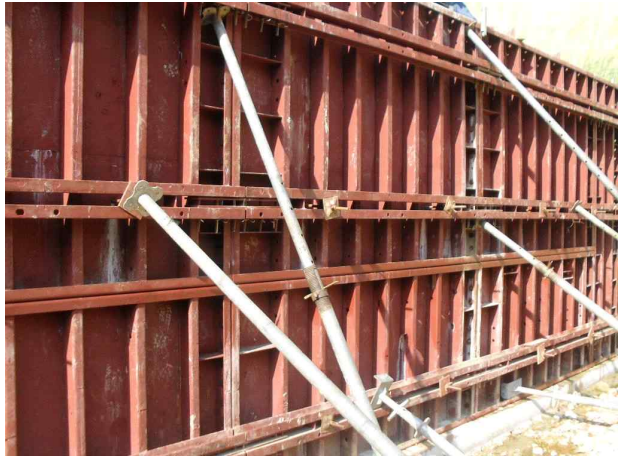
| 점검항목 | 임시 및 가시설물 설치상태 |
|---|---|
| 강재거푸집 설치상태 | 강관파이프 설치상태 |
