## 제3장 점검대상물의 평가

### 3.1 점검 대상 구조물 개요

### 3.1.1 양지교

#### 가. 양지교

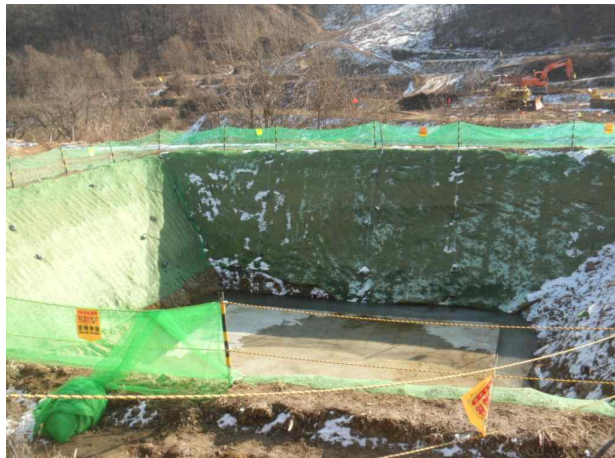
P3(상주방향) 기초 시공상태(2013.12.23)

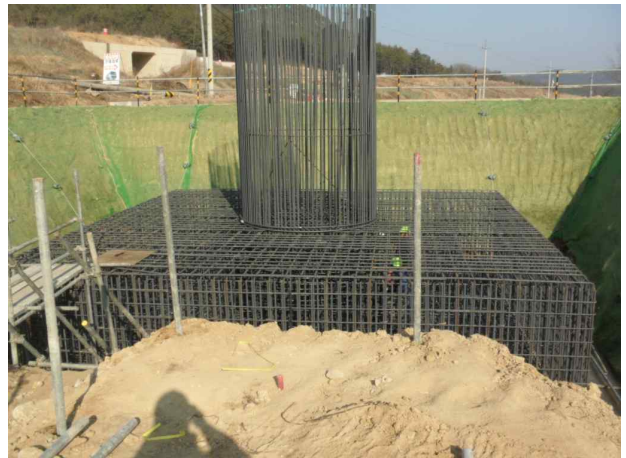
P3(상주방향) 기초 시공상태(2014.01.06)

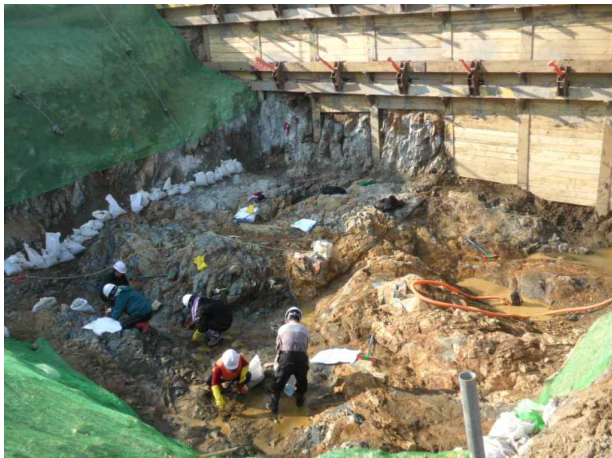
P3(영천방향) 기초 시공상태(2014.01.06)

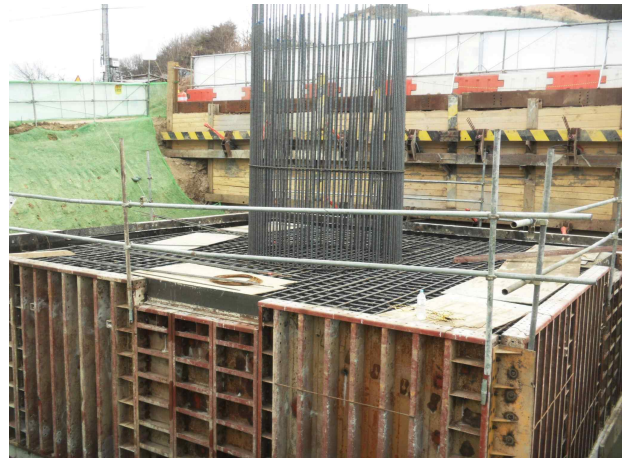
P3(영천방향) 기초 시공상태(2014.02.07)

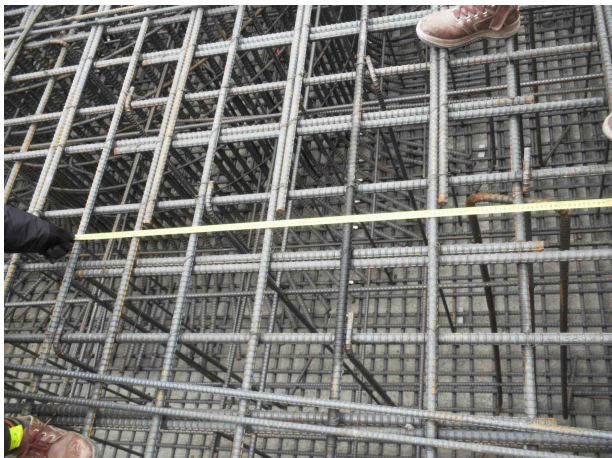
P3(영천방향) 기초상면 종방향철근  
간격측정(@200)

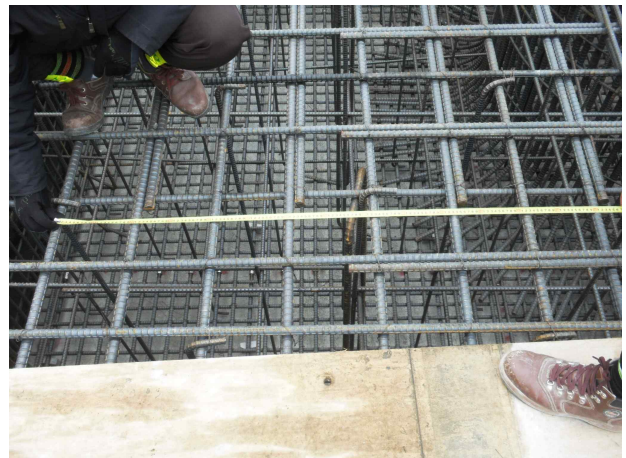
P3(영천방향) 기초상면 횡방향철근  
간격측정(@200)

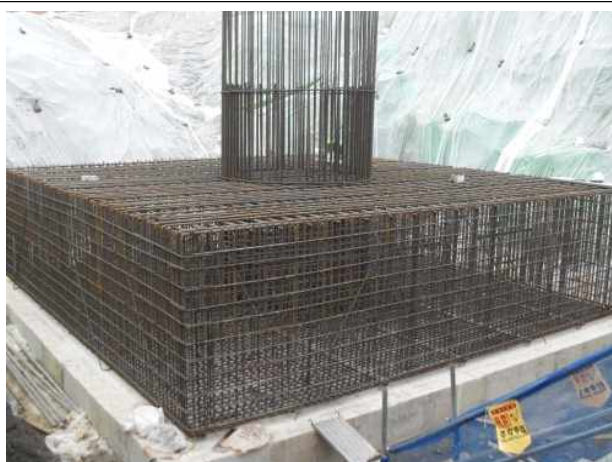
P4(상주방향) 기초 시공상태(2014.07.15)

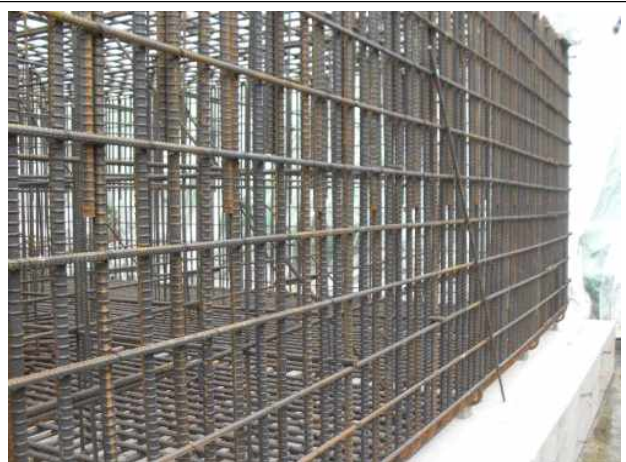
P4(상주방향) 기초 시공상태

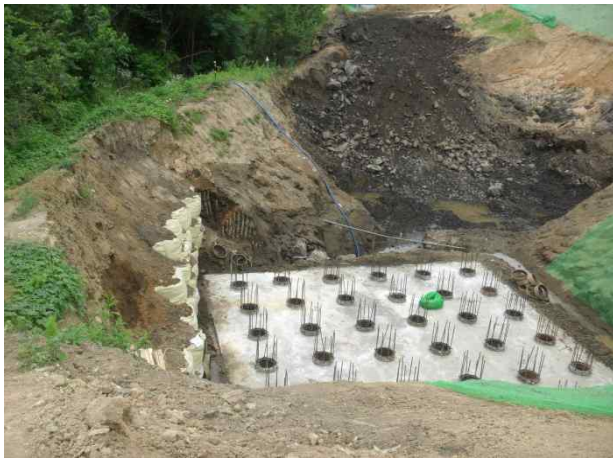
P4(영천방향) 기초 시공상태(2014.06.21)

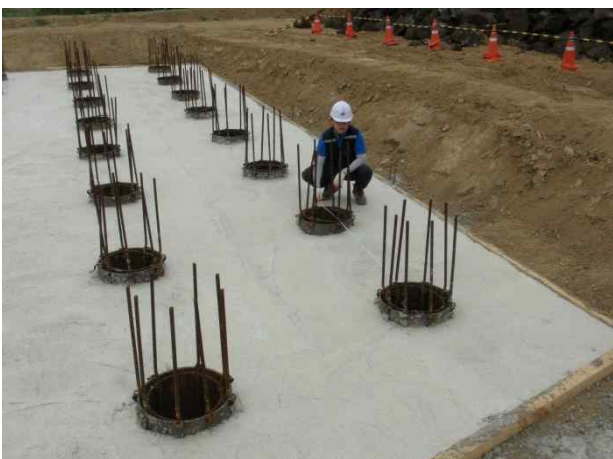
- A2(상주·영천방향) 조사결과 강관말뚝기초 및 버림콘크리트의 시공이 완료된 상태이고, 지반 부등침하 등의 원인으로 인한 버림 콘크리트의 균열 및 파손 등의 손상은 없으며, 강관말뚝의 경우 설계도서예 따라 적정한 간격으로 시공된 것으로 조사되었다.

A2(상주방향) 기초 시공상태(2014.06.21)

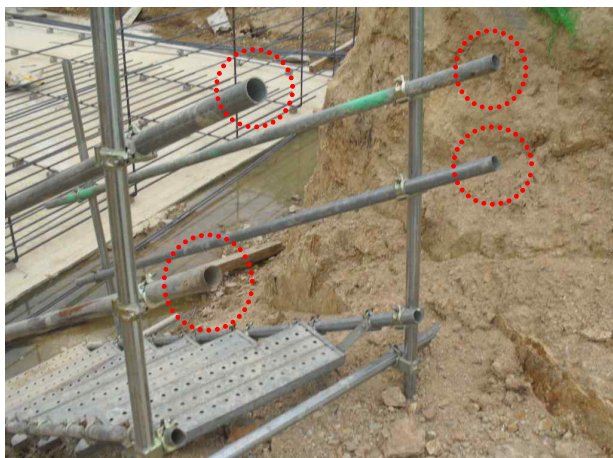
조치전) 가설계단 수평재 단부 보호캡 미설치

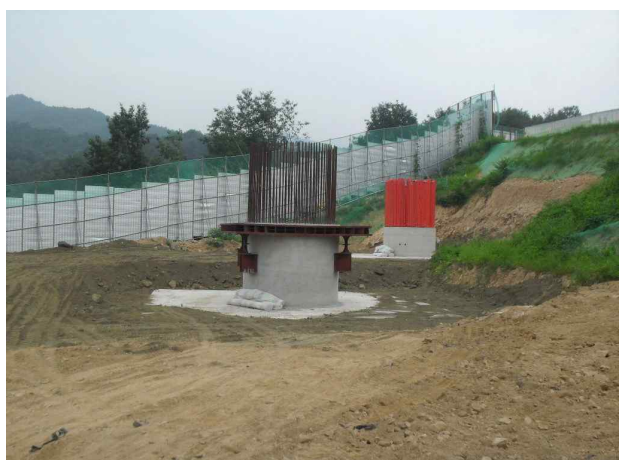
조치후) P1 주변 폐콘크리트 처리완료
