## 제 3장 점검대상물의 평가

### 3.1 점검 대상 구조물 개요

### 3.1.1 양지교

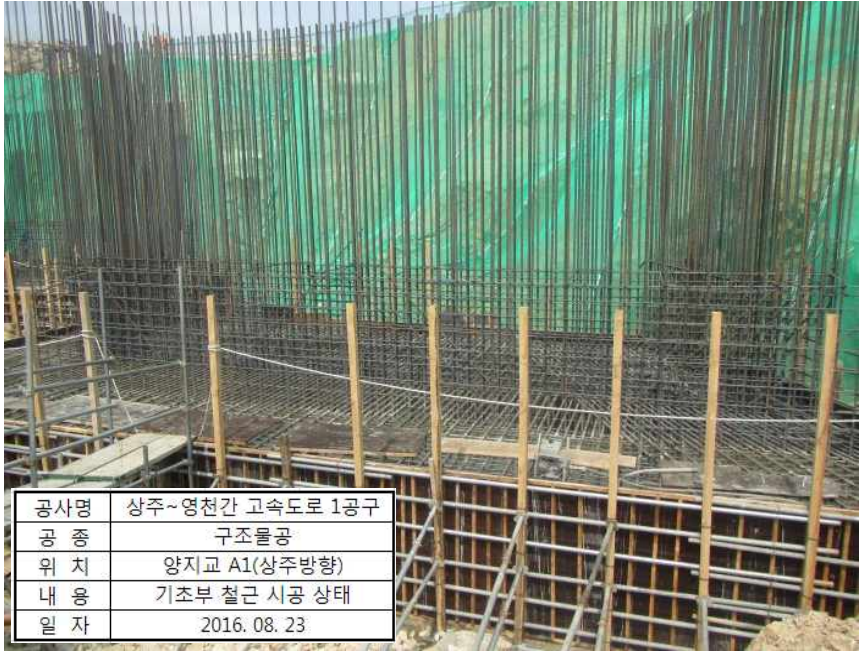
| 점검대상 | 확 인 내 용 | | | | | | | | | | |
|---|---|---|---|---|---|---|---|---|---|---|---|
| <p>A1(상주방향)<br/>기초부 시공 전경<br/>(2016. 08. 23)</p> | <table border="1"> <tr> <td>공사명</td><td>상주~영천간 고속도로 1공구</td></tr> <tr> <td>공 종</td><td>구조물공</td></tr> <tr> <td>위 치</td><td>양지교 A1(상주방향)</td></tr> <tr> <td>내 용</td><td>기초부 철근 시공 상태</td></tr> <tr> <td>일 자</td><td>2016. 08. 23</td></tr> </table> | 공사명 | 상주~영천간 고속도로 1공구 | 공 종 | 구조물공 | 위 치 | 양지교 A1(상주방향) | 내 용 | 기초부 철근 시공 상태 | 일 자 | 2016. 08. 23 |

| 점검대상 | 확 인 내 용 | | | | | | | | | | | | | | | | | | | | | | | | | | | |
|---|---|---|---|---|---|---|---|---|---|---|--|---|---|---|--|---|---|---|---|--|---|---|---|--|---|---|---|--|
| 결 과 | <p>• 양지교 기초부</p> <ul style="list-style-type: none"> <li>- 점검일(2016. 08. 23) 현재 시공 중인 A1(상주·영천방향) 기초부에 대한 점검결과를 요약하면 다음과 같다.</li> <li>- A1(상주·영천방향) 기초부 철근 시공상태를 조사한 결과 철근의 교차점 및 이음부에는 풀림철선을 통해 견고히 연결하였고, 철근의 이음부위를 한곳에 집중되지 않게 분산시켜 조립하였다.</li> <li>- 간격재를 사용하여 피복두께 확보하고 있으며, 기초 철근 간격측정 결과 설계도면에 따라 적정하게 배근된 것으로 조사되었다.</li> </ul>

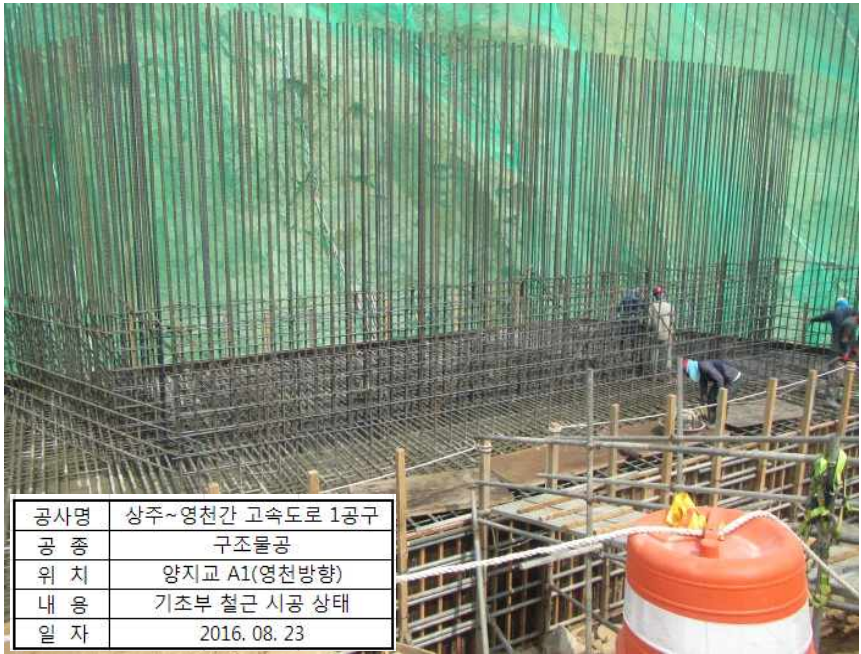
| 점검대상 | 확 인 내 용 | | | | | | | | | | |
|---|---|---|---|---|---|---|---|---|---|---|---|
| <p>A1(영천방향)<br/>기초부 시공 전경<br/>(2016. 08. 23)</p> | <table border="1"> <tr> <td>공사명</td><td>상주~영천간 고속도로 1공구</td></tr> <tr> <td>공 중</td><td>구조물공</td></tr> <tr> <td>위 치</td><td>양지교 A1(영천방향)</td></tr> <tr> <td>내 용</td><td>기초부 철근 시공 상태</td></tr> <tr> <td>일 자</td><td>2016. 08. 23</td></tr> </table> | 공사명 | 상주~영천간 고속도로 1공구 | 공 중 | 구조물공 | 위 치 | 양지교 A1(영천방향) | 내 용 | 기초부 철근 시공 상태 | 일 자 | 2016. 08. 23 |

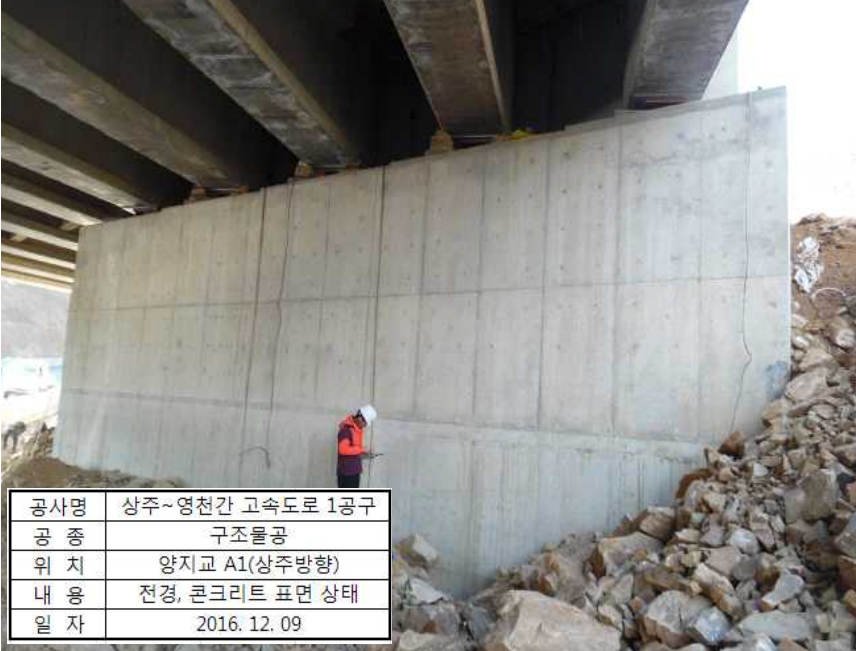
| 점검대상 | 확 인 내 용 | | | | | | | | | | |
|---|---|---|---|---|---|---|---|---|---|---|---|
| <p>A1(상주방향) 시공 전경<br/>(2016. 12. 09)</p> | <table border="1" data-bbox="566 835 949 985"> <tr> <td>공사명</td><td>상주~영천간 고속도로 1공구</td></tr> <tr> <td>공 종</td><td>구조물공</td></tr> <tr> <td>위 치</td><td>양지교 A1(상주방향)</td></tr> <tr> <td>내 용</td><td>전경, 콘크리트 표면 상태</td></tr> <tr> <td>일 자</td><td>2016. 12. 09</td></tr> </table> | 공사명 | 상주~영천간 고속도로 1공구 | 공 종 | 구조물공 | 위 치 | 양지교 A1(상주방향) | 내 용 | 전경, 콘크리트 표면 상태 | 일 자 | 2016. 12. 09 |

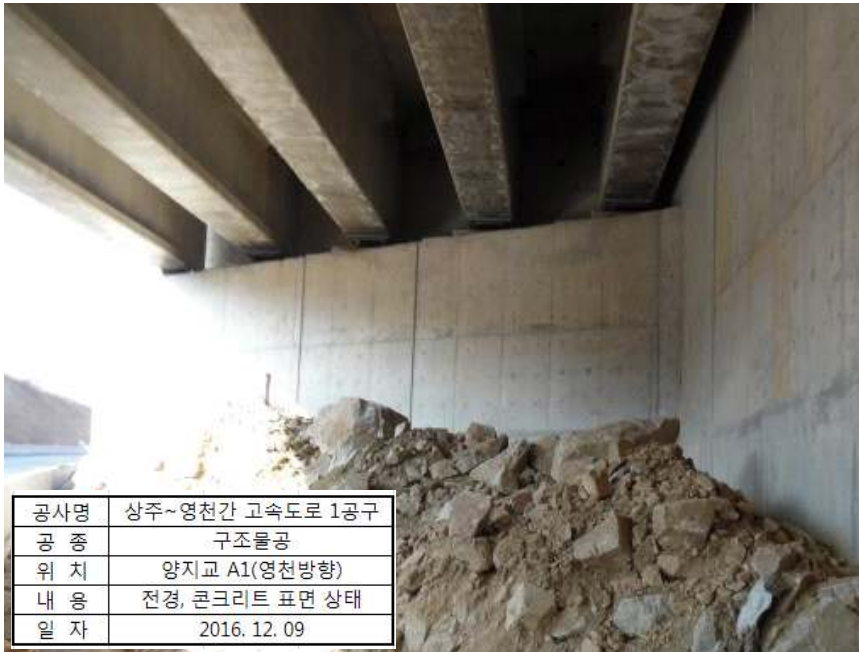
| 점검대상 | 확 인 내 용 | | | | | | | | | | |
|---|---|---|---|---|---|---|---|---|---|---|---|
| A1(영천방향) 시공 전경<br>(2016. 12. 09) | <table border="1"> <tr> <td>공사명</td><td>상주~영천간 고속도로 1공구</td></tr> <tr> <td>공 종</td><td>구조물공</td></tr> <tr> <td>위 치</td><td>양지교 A1(영천방향)</td></tr> <tr> <td>내 용</td><td>전경, 콘크리트 표면 상태</td></tr> <tr> <td>일 자</td><td>2016. 12. 09</td></tr> </table> | 공사명 | 상주~영천간 고속도로 1공구 | 공 종 | 구조물공 | 위 치 | 양지교 A1(영천방향) | 내 용 | 전경, 콘크리트 표면 상태 | 일 자 | 2016. 12. 09 |

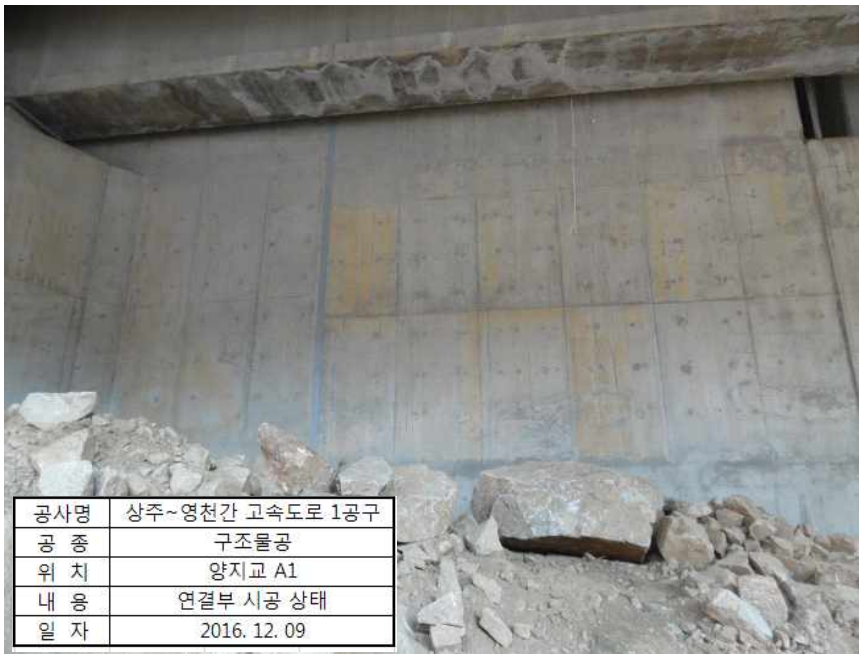
| 점검대상 | 확 인 내 용 | | | | | | | | | | |
|---|---|---|---|---|---|---|---|---|---|---|---|
| A1(상주·영천방향)<br>연결부 시공 상태<br>(2016. 12. 09) | <table border="1"> <tr> <td>공사명</td><td>상주~영천간 고속도로 1공구</td></tr> <tr> <td>공 종</td><td>구조물공</td></tr> <tr> <td>위 치</td><td>양지교 A1</td></tr> <tr> <td>내 용</td><td>연결부 시공 상태</td></tr> <tr> <td>일 자</td><td>2016. 12. 09</td></tr> </table> | 공사명 | 상주~영천간 고속도로 1공구 | 공 종 | 구조물공 | 위 치 | 양지교 A1 | 내 용 | 연결부 시공 상태 | 일 자 | 2016. 12. 09 |

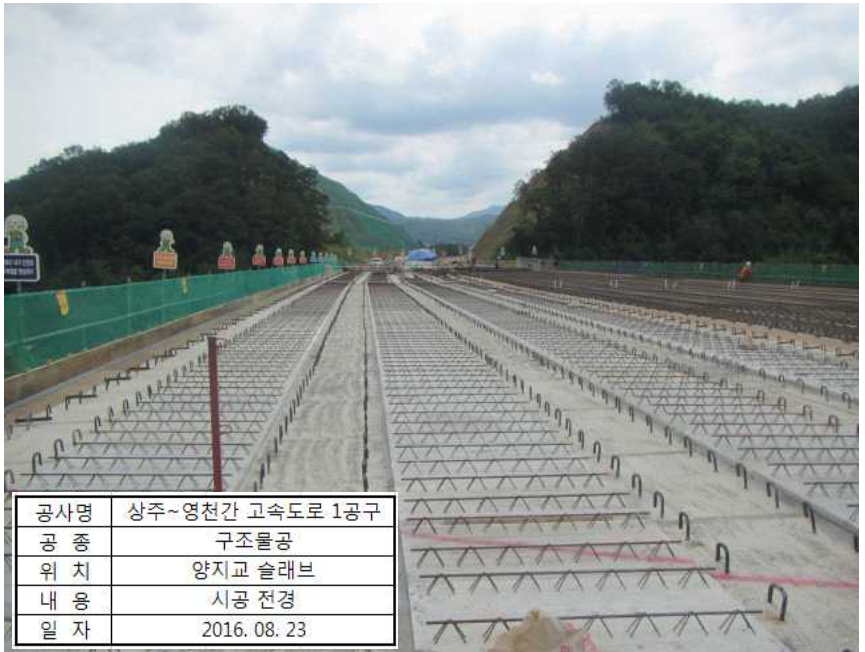
| 점검대상 | 확 인 내 용 | | | | | | | | | | |
|---|---|---|---|---|---|---|---|---|---|---|---|
| <p>슬래브(상주방향) 상면<br/>전경(P3 -&gt; A2)<br/>(2016. 08. 23)</p> | <table border="1"> <tr> <td>공사명</td><td>상주~영천간 고속도로 1공구</td></tr> <tr> <td>공 종</td><td>구조물공</td></tr> <tr> <td>위 치</td><td>양지교 슬래브</td></tr> <tr> <td>내 용</td><td>시공 전경</td></tr> <tr> <td>일 자</td><td>2016. 08. 23</td></tr> </table> | 공사명 | 상주~영천간 고속도로 1공구 | 공 종 | 구조물공 | 위 치 | 양지교 슬래브 | 내 용 | 시공 전경 | 일 자 | 2016. 08. 23 |

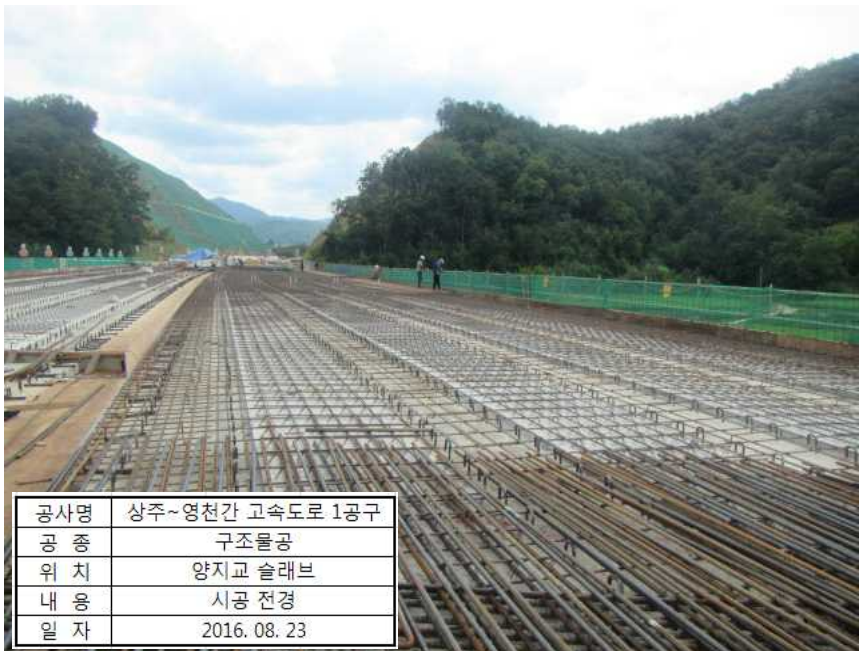
| 점검대상 | 확 인 내 용 | | | | | | | | | | |
|---|---|---|---|---|---|---|---|---|---|---|---|
| <p>슬래브(영천방향) 상면<br/>전경(P3 -&gt; A2)<br/>(2016. 08. 23)</p> | <table border="1"> <tr> <td>공사명</td><td>상주~영천간 고속도로 1공구</td></tr> <tr> <td>공 종</td><td>구조물공</td></tr> <tr> <td>위 치</td><td>양지교 슬래브</td></tr> <tr> <td>내 용</td><td>시공 전경</td></tr> <tr> <td>일 자</td><td>2016. 08. 23</td></tr> </table> | 공사명 | 상주~영천간 고속도로 1공구 | 공 종 | 구조물공 | 위 치 | 양지교 슬래브 | 내 용 | 시공 전경 | 일 자 | 2016. 08. 23 |

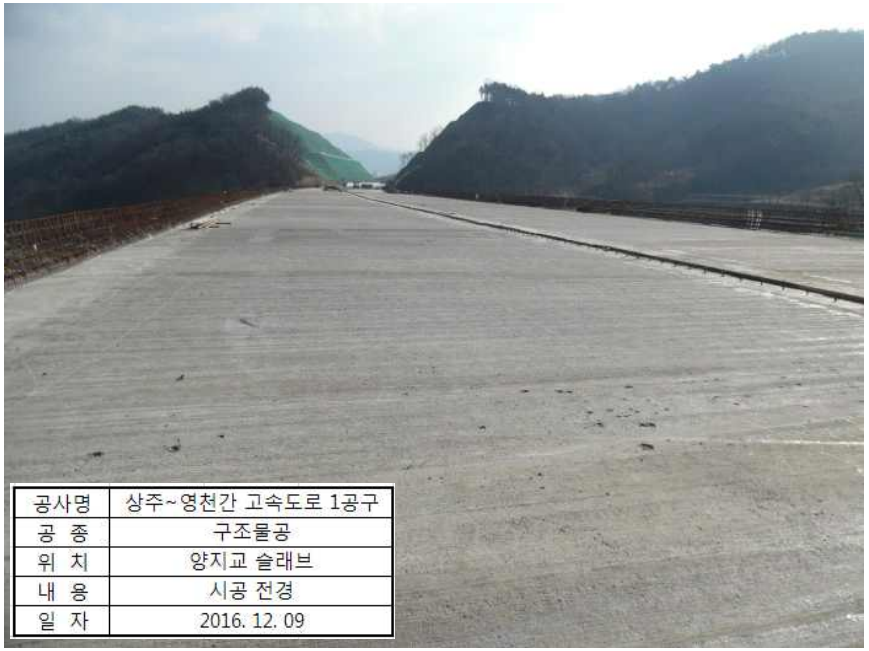
| 점검대상 | 확 인 내 용 | | | | | | | | | | |
|---|---|---|---|---|---|---|---|---|---|---|---|
| <p>슬래브(상주·영천방향)<br/>상면 전경(A1 -&gt; A2)<br/>(2016. 12. 09)</p> | <table border="1"> <tr> <td>공사명</td><td>상주~영천간 고속도로 1공구</td></tr> <tr> <td>공 종</td><td>구조물공</td></tr> <tr> <td>위 치</td><td>양지교 슬래브</td></tr> <tr> <td>내 용</td><td>시공 전경</td></tr> <tr> <td>일 자</td><td>2016. 12. 09</td></tr> </table> | 공사명 | 상주~영천간 고속도로 1공구 | 공 종 | 구조물공 | 위 치 | 양지교 슬래브 | 내 용 | 시공 전경 | 일 자 | 2016. 12. 09 |

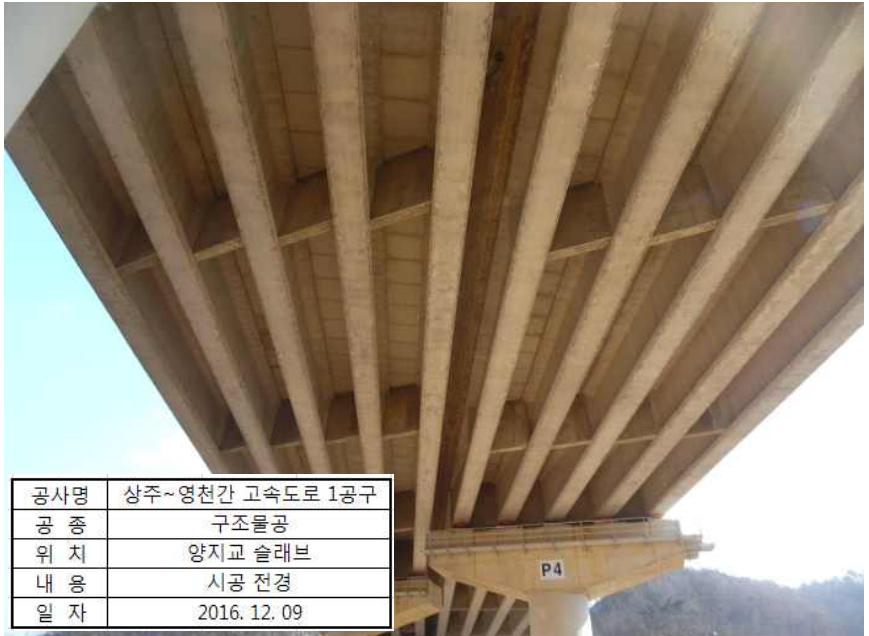
| 점검대상 | 확 인 내 용 | | | | | | | | | | |
|---|---|---|---|---|---|---|---|---|---|---|---|
| <p>슬래브(상주·영천방향)<br/>하부 시공 전경<br/>(2016. 12. 09)</p> | <table border="1"> <tr> <td>공사명</td><td>상주~영천간 고속도로 1공구</td></tr> <tr> <td>공 종</td><td>구조물공</td></tr> <tr> <td>위 치</td><td>양지교 슬래브</td></tr> <tr> <td>내 용</td><td>시공 전경</td></tr> <tr> <td>일 자</td><td>2016. 12. 09</td></tr> </table> | 공사명 | 상주~영천간 고속도로 1공구 | 공 종 | 구조물공 | 위 치 | 양지교 슬래브 | 내 용 | 시공 전경 | 일 자 | 2016. 12. 09 |

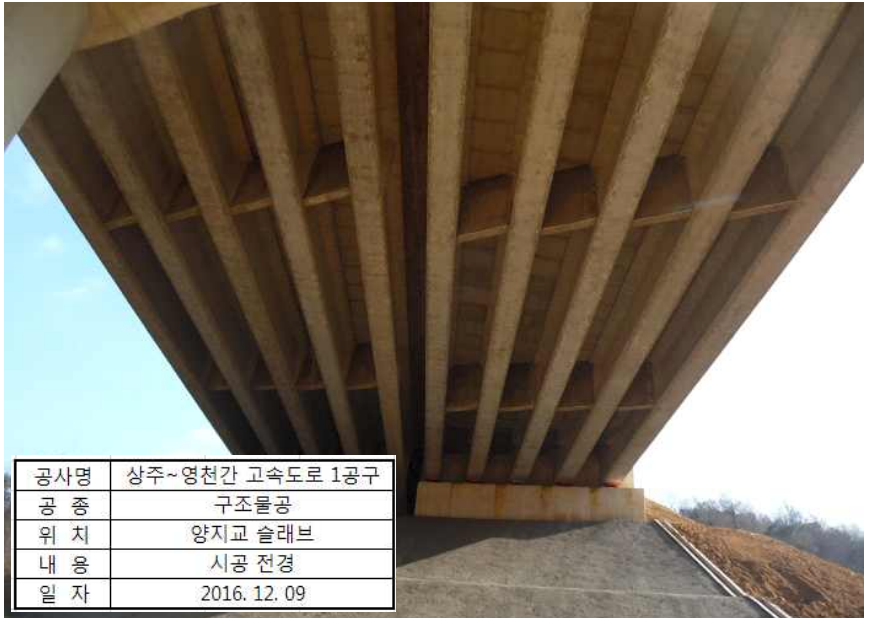
| 점검대상 | 확 인 내 용 | | | | | | | | | | |
|---|---|---|---|---|---|---|---|---|---|---|---|
| <p>슬래브(상주·영천방향)<br/>하부 시공 전경<br/>(2016. 12. 09)</p> | <table border="1"> <tr> <td>공사명</td><td>상주~영천간 고속도로 1공구</td></tr> <tr> <td>공 종</td><td>구조물공</td></tr> <tr> <td>위 치</td><td>양지교 슬래브</td></tr> <tr> <td>내 용</td><td>시공 전경</td></tr> <tr> <td>일 자</td><td>2016. 12. 09</td></tr> </table> | 공사명 | 상주~영천간 고속도로 1공구 | 공 종 | 구조물공 | 위 치 | 양지교 슬래브 | 내 용 | 시공 전경 | 일 자 | 2016. 12. 09 |

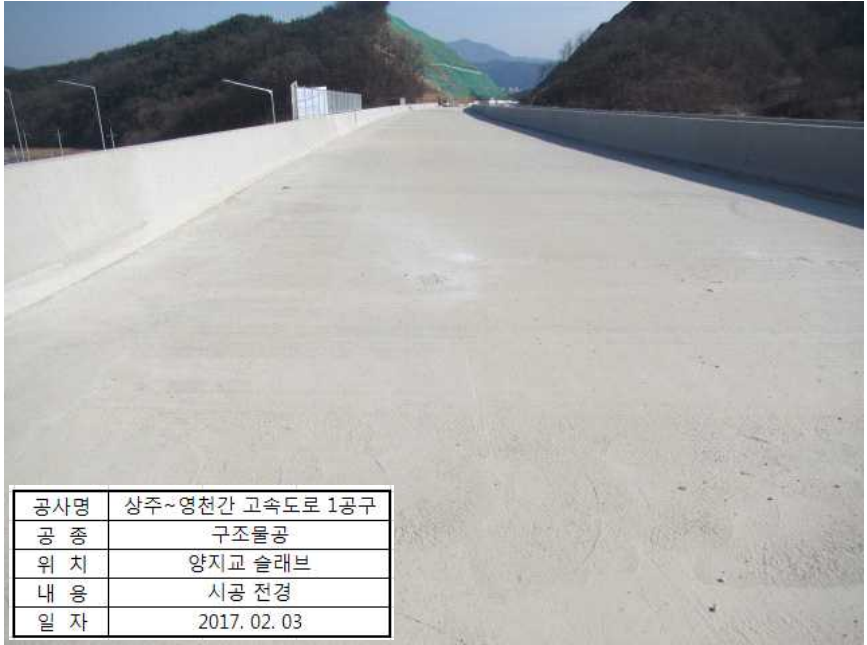
| 점검대상 | 확 인 내 용 | | | | | | | | | | |
|---|---|---|---|---|---|---|---|---|---|---|---|
| <p>슬래브(상주방향) 상면<br/>전경(A1 -&gt; A2)<br/>(2017. 02. 03)</p> | <table border="1"> <tr> <td>공사명</td><td>상주~영천간 고속도로 1공구</td></tr> <tr> <td>공 종</td><td>구조물공</td></tr> <tr> <td>위 치</td><td>양지교 슬래브</td></tr> <tr> <td>내 용</td><td>시공 전경</td></tr> <tr> <td>일 자</td><td>2017. 02. 03</td></tr> </table> | 공사명 | 상주~영천간 고속도로 1공구 | 공 종 | 구조물공 | 위 치 | 양지교 슬래브 | 내 용 | 시공 전경 | 일 자 | 2017. 02. 03 |

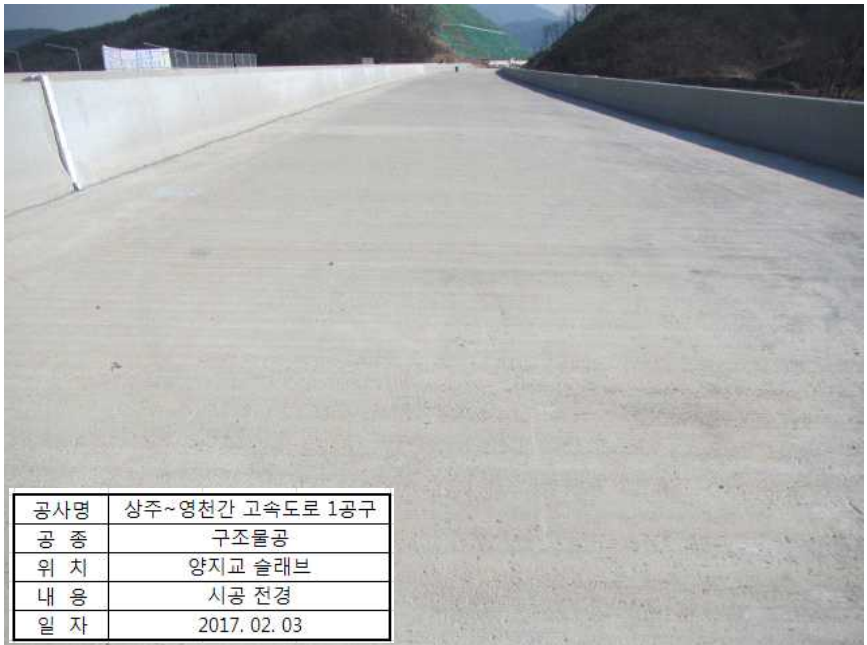
| 점검대상 | 확 인 내 용 | | | | | | | | | | |
|---|---|---|---|---|---|---|---|---|---|---|---|
| <p>슬래브(영천방향) 상면<br/>전경(A1 -&gt; A2)<br/>(2017. 02. 03)</p> | <table border="1"> <tr> <td>공사명</td><td>상주~영천간 고속도로 1공구</td></tr> <tr> <td>공 종</td><td>구조물공</td></tr> <tr> <td>위 치</td><td>양지교 슬래브</td></tr> <tr> <td>내 용</td><td>시공 전경</td></tr> <tr> <td>일 자</td><td>2017. 02. 03</td></tr> </table> | 공사명 | 상주~영천간 고속도로 1공구 | 공 종 | 구조물공 | 위 치 | 양지교 슬래브 | 내 용 | 시공 전경 | 일 자 | 2017. 02. 03 |

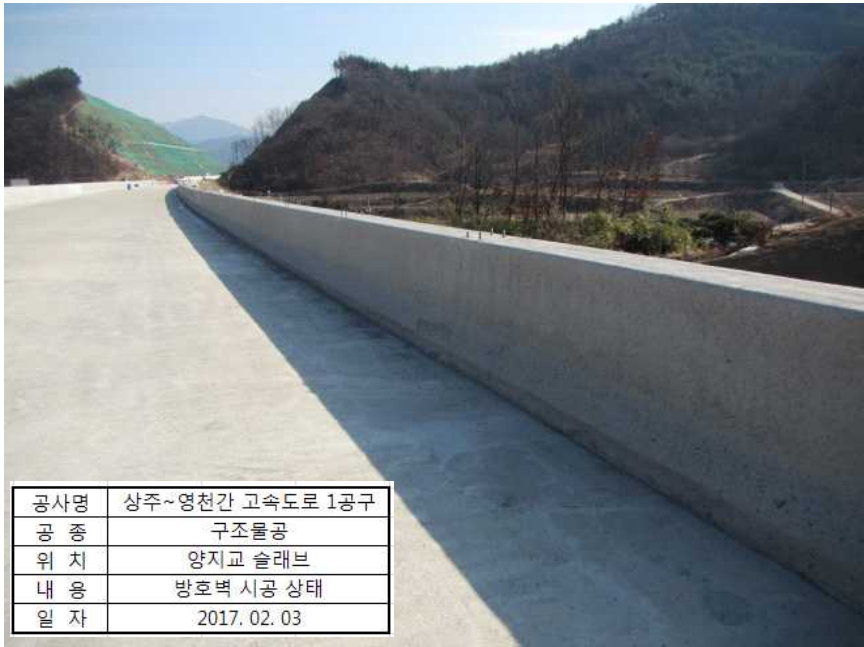
| 점검대상 | 확 인 내 용 | | | | | | | | | | |
|---|---|---|---|---|---|---|---|---|---|---|---|
| <p>방호벽 시공 상태<br/>(2017. 02. 03)</p> | <table border="1" data-bbox="563 828 946 981"> <tr> <td>공사명</td><td>상주~영천간 고속도로 1공구</td></tr> <tr> <td>공 종</td><td>구조물공</td></tr> <tr> <td>위 치</td><td>양지교 슬래브</td></tr> <tr> <td>내 용</td><td>방호벽 시공 상태</td></tr> <tr> <td>일 자</td><td>2017. 02. 03</td></tr> </table> | 공사명 | 상주~영천간 고속도로 1공구 | 공 종 | 구조물공 | 위 치 | 양지교 슬래브 | 내 용 | 방호벽 시공 상태 | 일 자 | 2017. 02. 03 |

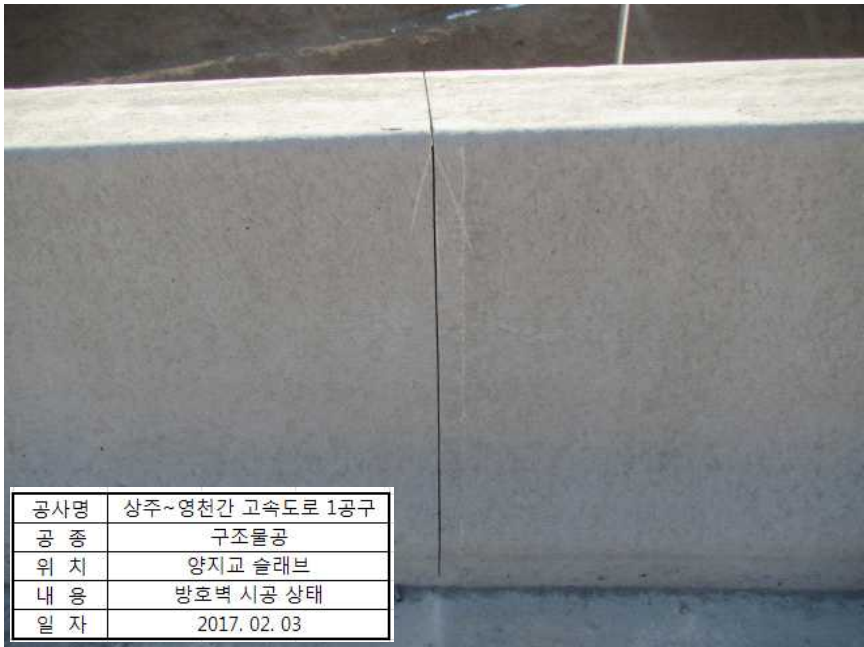
| 점검대상 | 확 인 내 용 | | | | | | | | | | |
|---|---|---|---|---|---|---|---|---|---|---|---|
| <p>방호벽 수축줄눈<br/>시공 상태<br/>(2017. 02. 03)</p> | <table border="1" data-bbox="563 1518 946 1671"> <tr> <td>공사명</td><td>상주~영천간 고속도로 1공구</td></tr> <tr> <td>공 종</td><td>구조물공</td></tr> <tr> <td>위 치</td><td>양지교 슬래브</td></tr> <tr> <td>내 용</td><td>방호벽 시공 상태</td></tr> <tr> <td>일 자</td><td>2017. 02. 03</td></tr> </table> | 공사명 | 상주~영천간 고속도로 1공구 | 공 종 | 구조물공 | 위 치 | 양지교 슬래브 | 내 용 | 방호벽 시공 상태 | 일 자 | 2017. 02. 03 |

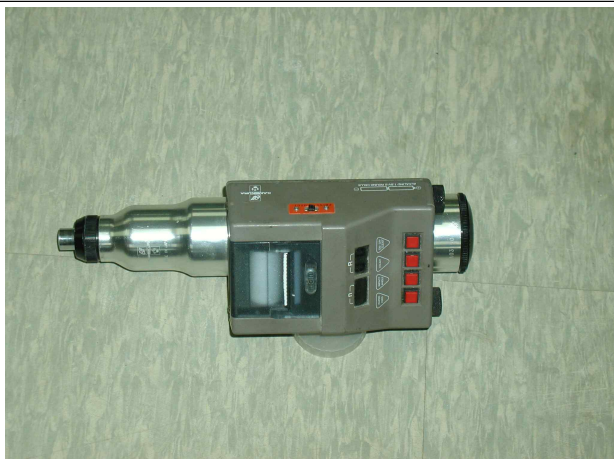
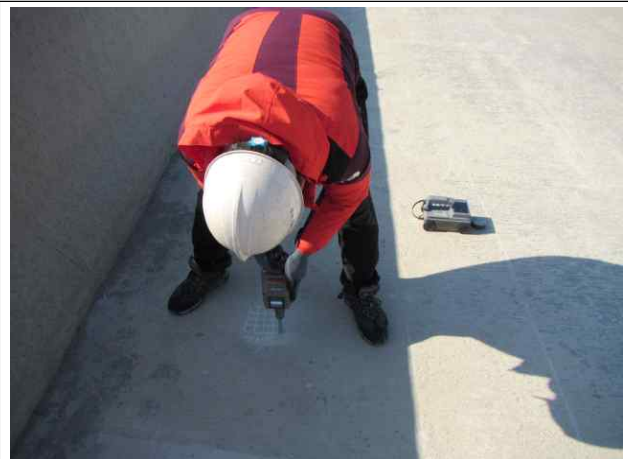
### 반발경도시험

해당 현장의 점검구조물에 대한 콘크리트 표면압축강도 시험은 양지교 교대 A1 벽체 및 슬래브 상면에 실시하였으며, 측정 결과 설계기준강도를 100%이상 상회하는 것으로 측정되었다.
