## 제3장 점검대상물의 평가

### 3.1.1 장곡교

#### 가. 장곡교 외관조사결과

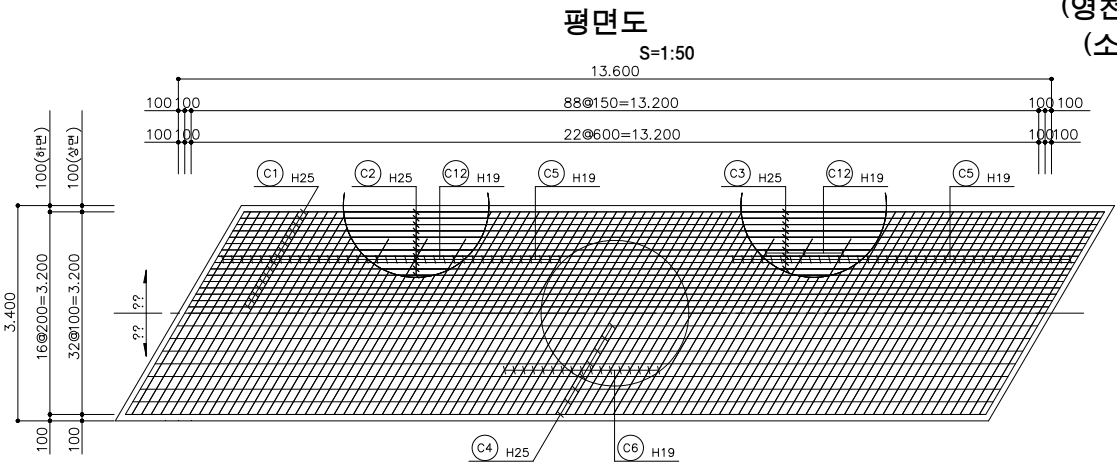
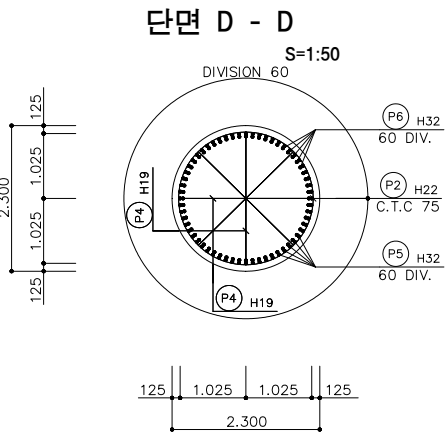
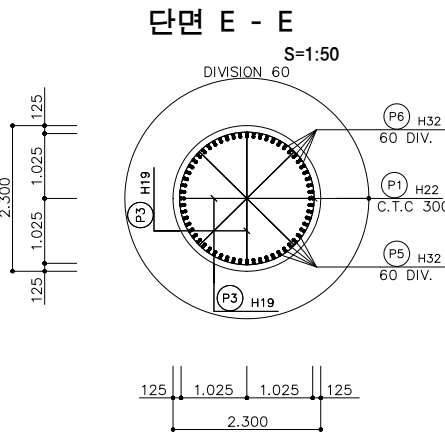
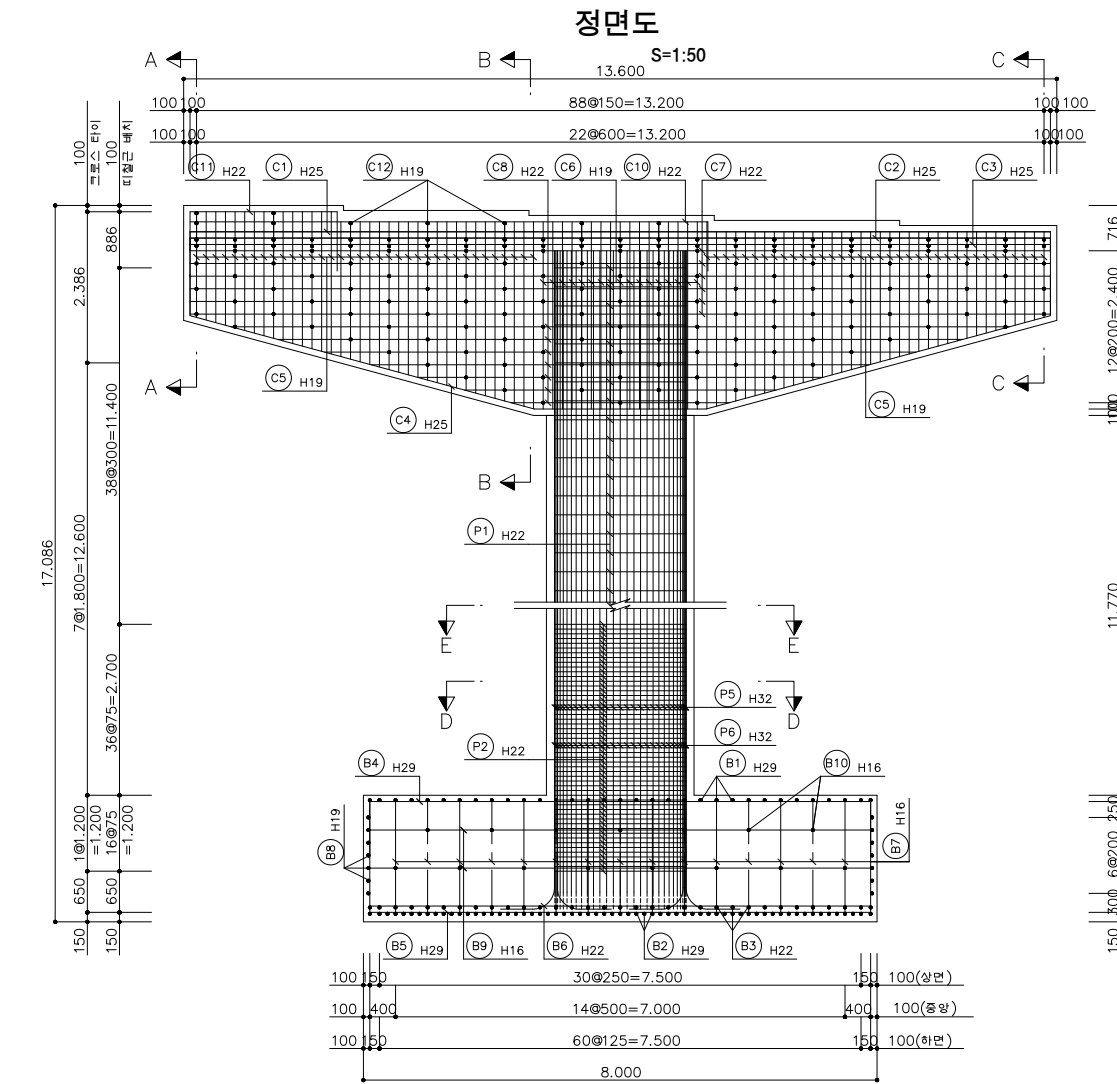
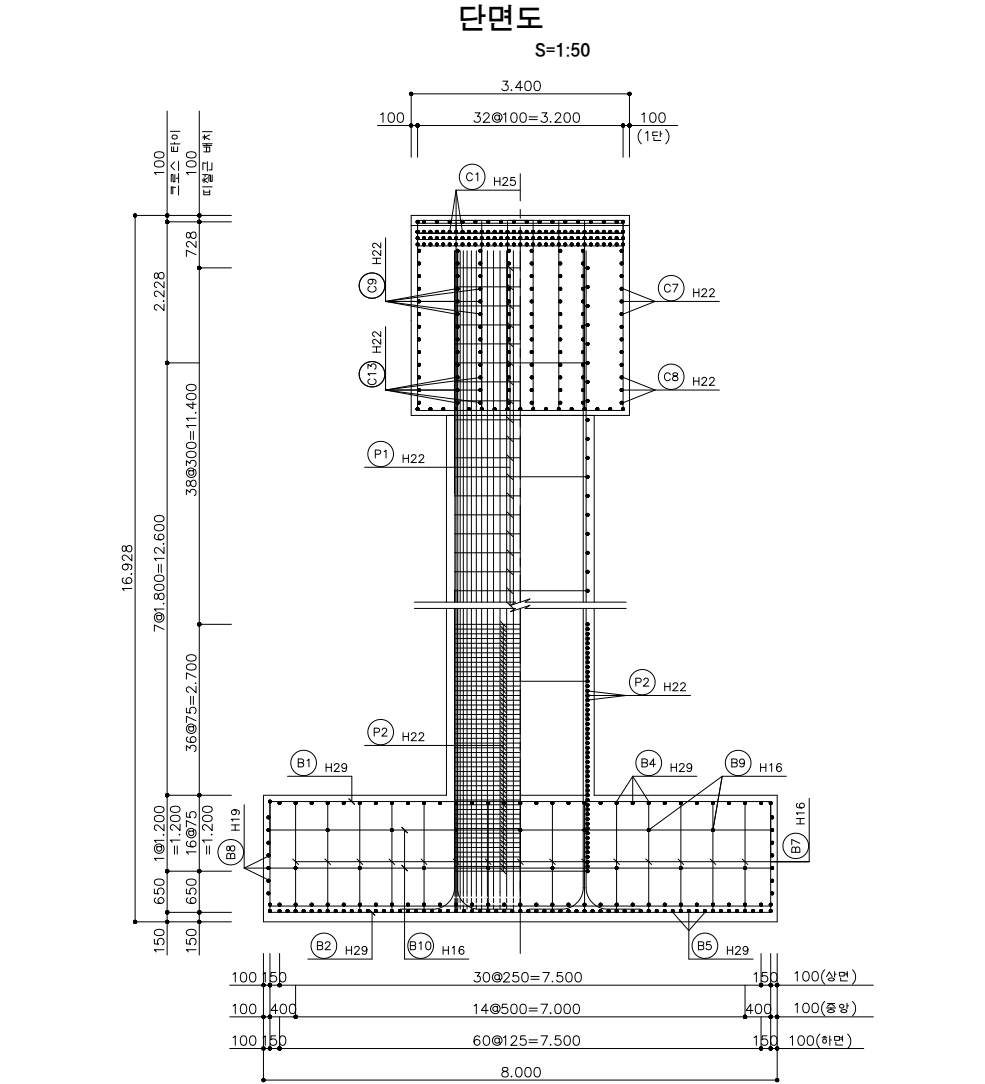
<그림 3.5> 장곡교 P3교각 배근도(영천방향)

장곡교에 대한 2차 정기안전점검을 실시한 결과 구조물의 안전성을 저해할 만한 결함 및 손상 등이 없는 양호한 상태로 조사되었다. 다만 교각 P3(상주방향), P4(상주·영천방향) 기둥부에 균열(CW=0.1mm 이하)이 조사되었으나, 점검일 이후 적절한 보수를 실시한 것으로 확인되었으며, 보수상태는 양호하다.
