# 제3장 점검대상물의 평가

## 3.1 점검 대상 구조물 개요

### 3.1.1 의상대교

## 3.2 주요부재별 외관조사 결과의 분석

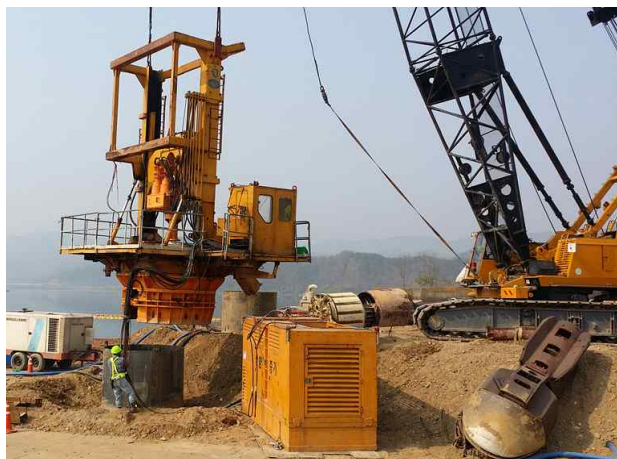
RCD 천공작업 전경

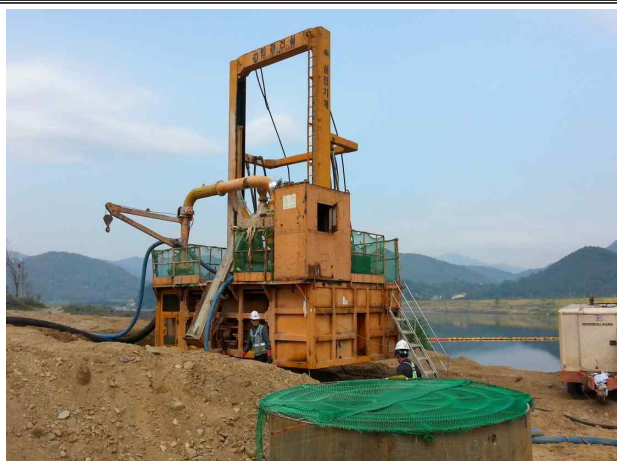
P9 RCD 천공작업 전경(2014.05.20)

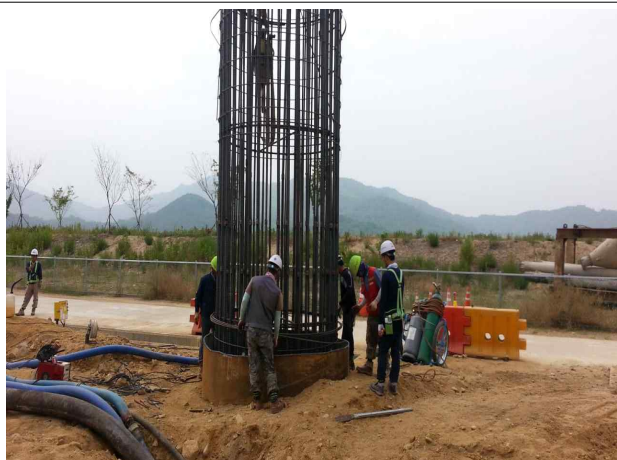
P11 철근망 시공현황(2014.06.08)
