## 제 5 장

### 부 록

## 5.1 콘크리트 압축강도 측정 자료

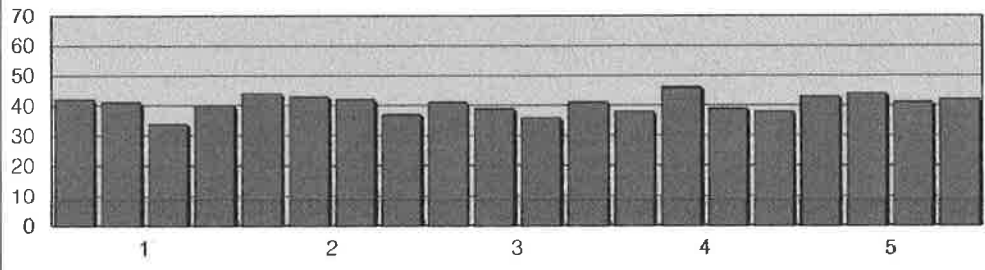
| No. | 측 정 치 | | | | | | 측 정 위 치 |
|---|---|---|---|---|---|---|---|
| 4 | | | | | | | |

| No. | 측 정 치 | | | | | | 측 정 위 치 |
|---|---|---|---|---|---|---|---|
| | 33 | 0.94 | 31.3 | 27.0 | | P1 영천방향 벽체 | |

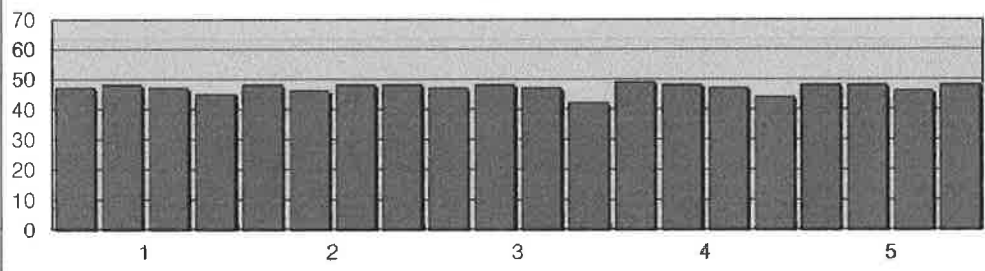
| No. | 측 정 치 | | | | | | 측 정 위 치 |
|---|---|---|---|---|---|---|---|
| 5 | | | | | | | |

| No. | 측 정 치 | | | | | | 측 정 위 치 |
|---|---|---|---|---|---|---|---|
| | 41 | 0.78 | 32.2 | 27.0 | | P2 상주방향 벽체 | |

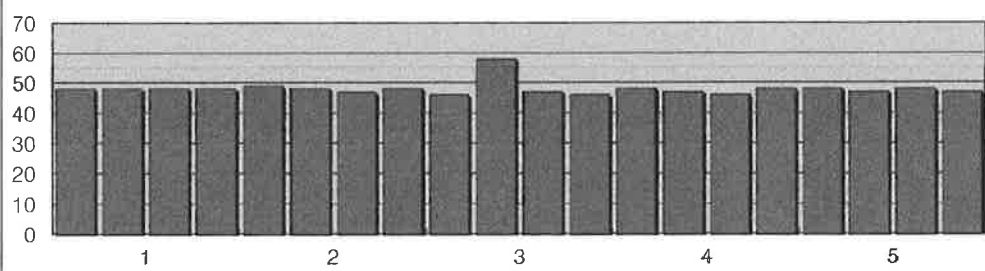
| No. | 측 정 치 | | | | | | 측 정 위 치 |
|---|---|---|---|---|---|---|---|
| 6 | | | | | | | |

| No. | 측 정 치 | | | | | | 측 정 위 치 |
|---|---|---|---|---|---|---|---|
| | 42 | 0.78 | 32.6 | 27.0 | | P2 영천방향 벽체 | |

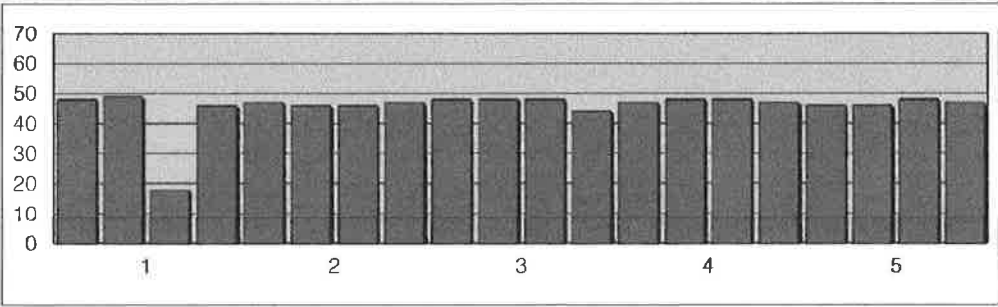
| No. | 측 정 치 | | | | | | 측 정 위 치 |
|---|---|---|---|---|---|---|---|
| 7 | | | | | | | |

| No. | 측 정 치 | | | | | | 측 정 위 치 |
|---|---|---|---|---|---|---|---|
| | 42 | 0.76 | 31.7 | | 27.0 | | P3 상주방향 벽체 |

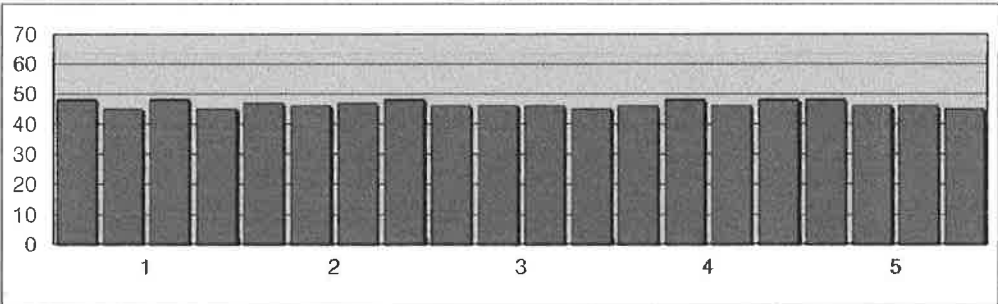
| No. | 측 정 치 | | | | | | 측 정 위 치 |
|---|---|---|---|---|---|---|---|
| 8 | | | | | | | |

| No. | 측 정 치 | | | | | | 측 정 위 치 |
|---|---|---|---|---|---|---|---|
| | 47 | 0 | 47 | 45.0 | 42.7 | 36.0 | 2016.11.22 |
