# Ⅲ. 사 면 편

## Sta.4+900~5+300 절토사면 (상주)

- 본 초기점검 대상 절토사면은 상주~영천 고속도로 민간투자사업 건설공사(10공구) 구간 중 Sta.4+900~5+300(상주)에 위치하고 있다.
- 과업대상 절토사면은 연장 390m, 높이 39.8m로 경사는 리핑암, 발파암(1:1.0)로 시공되었다.
- 지표지질 조사결과 대부분이 암반으로 낙석방지망이 설치되었으며, 양호한 상태로 확인되었다.
- 외관조사 결과 인장균열, 배부름 등의 파괴징후가 없어 절토사면의 기능성 및 사용성을 저해할 손상은 발생하지 않았다.

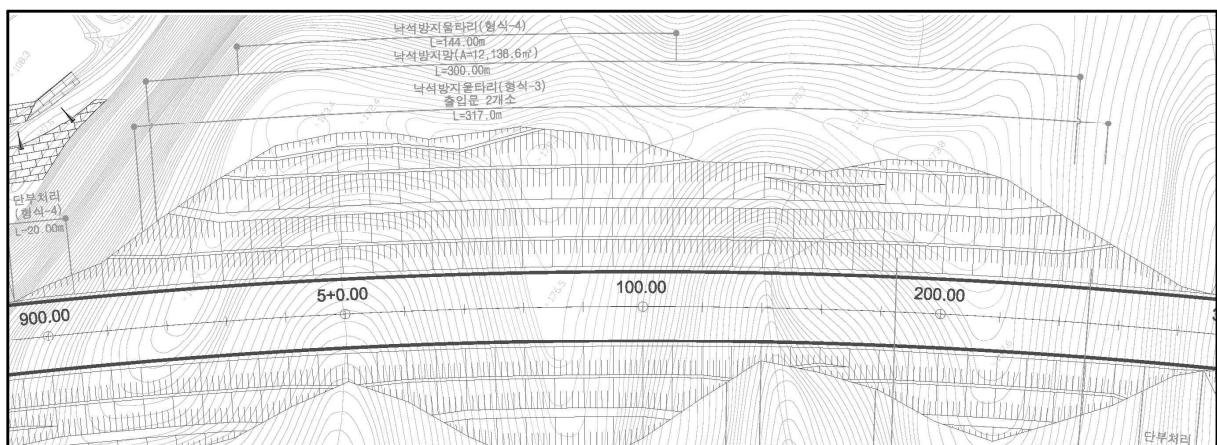
【Sta.4+900~5+300】

나. 현재 절토사면은 전체적으로 암반 절토사면으로 낙석방지망이 설치된 상태로서 암반 1:1.0, 리핑암 1:1.0의 기울기로 시공되어 있으며, 총 4개의 소단이 형성되어 있다.

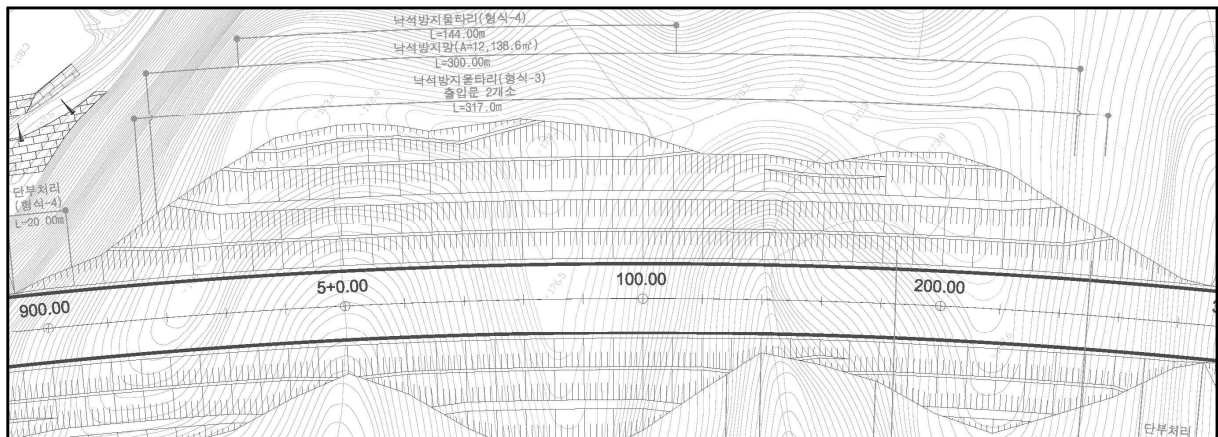
【Sta.4+900~5+300 평면】

- 연장 390m, 높이 약 39.8m, 절취 완료후 녹화토 시공까지 완료되었으며, 총 4개의 소단이 형성되어 있다.
- 대부분이 암반으로 낙석방지망이 시공되어 있고, 식생은 없는 상태이다.
- 절토사면의 사면부 외관조사 결과 인장균열, 배부름 등의 파괴징후 없이 양호한 상태이다.
