## Sta.4+860~5+300 절토사면 (영천)

# 제 1 장 서 론

| 구 분 | 내 용 |
|---|---|
| 이 정 | 상주~영천 고속도로 민간투자사업 건설공사(제10공구)<br>(Sta. 4+860.000~5+300.000) |

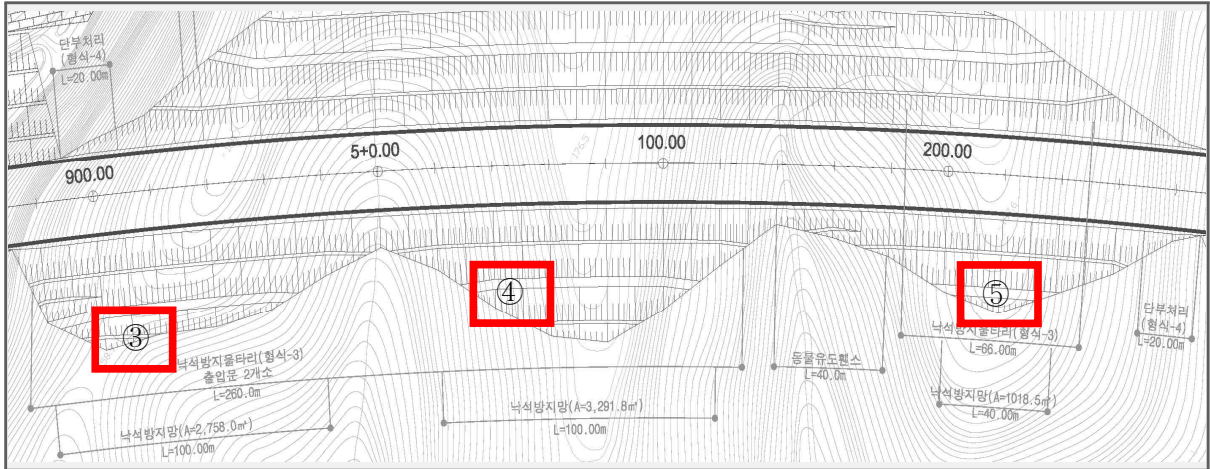
【외관조사 현황】

④ Sta.5+040부근(영천)  
20m 소단 배수로 중방향 균열 발생(2개소)

⑤ Sta.5+220부근(영천)  
20m 소단 사면부 폐기물(안내판, 폐자재) 적치

- 연장 420m, 높이 약 33.6m, 절취 완료후 낙석방지망으로 시공 완료되었으며, 총 2~3개의 소단이 형성되어 있다.
- 대부분이 암반사면으로 낙석방지망이 시공되어 있고, 식생은 거의 없는 상태이다.
- 절토사면의 사면부 외관조사 결과 인장균열, 배부름 등의 파괴징후 없이 양호한 상태이다.
  - 20m 소단 배수로 종방향 균열 2개소
  - 20m 소단 사면부 폐기물 적치

| 부 위 | 보수·보강<br>날 짜 | 주요 결함내용 | 보수·보강 내용 | 시 공 사 | 비고 |
|---|---|---|---|---|---|
| | 2017.05<br>~2017.06 | •소단 배수로 균열 | 물탈주입 | 대림산업(주) | |
