# 04 | Sta.7+100~7+480 절토사면 (영천)

| 구 분 | 내 용 |
|---|---|
| 시설물명 | Sta.7+100~7+480(영천) 절토사면 |
| 이 정 | 상주-영천 고속도로 민간투자사업 건설공사(제10공구)<br>(Sta. 7+100.000~7+480.000) |

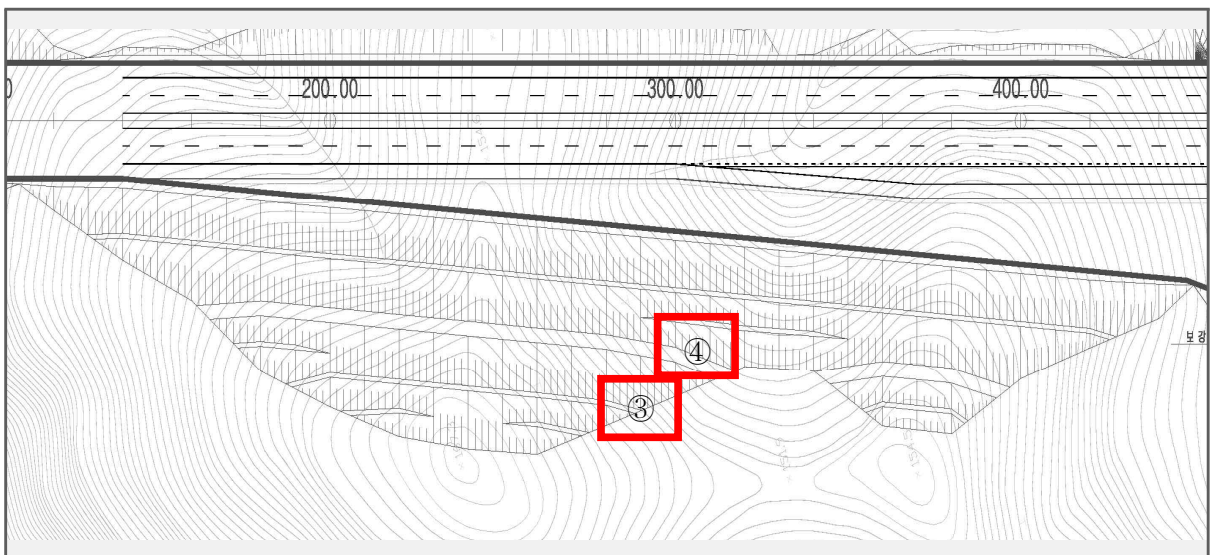
【외관조사 현황】

| 구 분 | 외관조사 결과 | 비 고 |
|---|---|---|
| 배수시설 | -20m 소단 배수로 하부 콘크리트 수축으로 인한 균열발생<br>-소단 배수로내 균열 : 1개소 | |

④ Sta.7+300부근(영천)  
20m 소단 횡방향 균열 발생

- 본 초기점검 대상 절토사면은 상주-영천 고속도로 민자투자사업 건설공사(10공구) 구간 중 Sta.7+100~7+480(영천)에 위치하고 있다.
- 과업대상 절토사면은 연장 340m, 높이 40.2m로 경사는 토사(1:1.2), 리핑암, 발파암(1:1.0)로 시공되었다.
- 대부분이 낙석방지망이 설치되어 있으며, 양호한 상태로 확인되었다.
- 외관조사 결과 소단 배수로 내에 균열이 발생하였으나 손상정도가 경미한 상태로서 절토사면의 기능성 및 사용성을 저해할 수준은 아니며, 추가조사시 보수가 진행중으로서 추후 지속적인 유지관찰이 필요할 것으로 판단된다.

| 부 위 | 보수·보강<br>날 짜 | 주요 결함내용 | 보수·보강 내용 | 시 공 사 | 비고 |
|---|---|---|---|---|---|
| 절토사면 | 2017.05<br>~2017.06 | •소단 배수로 수축균열 | 몰탈주입 | 대림산업(주) | |

| 구 분 | 손상내용 | 단위 | 손상 수량<br>(수량/개소) | 보수 수량<br>(수량/개소) | 미보수 수량<br>(수량/개소) | 보수공법 |
|---|---|---|---|---|---|---|
| 절토사면 | 소단 배수로<br>수축균열 | m | 2 / 1 | 2 / 1 | 2 / 1 | 물탈주입 |
