# 02 | 패널식 보강토옹벽 (Sta.7+872.1~8+230.0)

## 1.1 옹벽 현황

대상 패널식 보강토옹벽 Sta.7+872.1~8+230은 화남1교 중점측 교대 성토부 좌·우측에 위치하고 있으며, 연장 798.0m(좌측 : 409.64m, 우측 : 388.37m), 높이 5.13m~18.73m로 시공되었다. 외관조사는 콘크리트 전면판(육각 P/C 패널), 전면판 기초, 배수시설에 대하여 실시하였다.

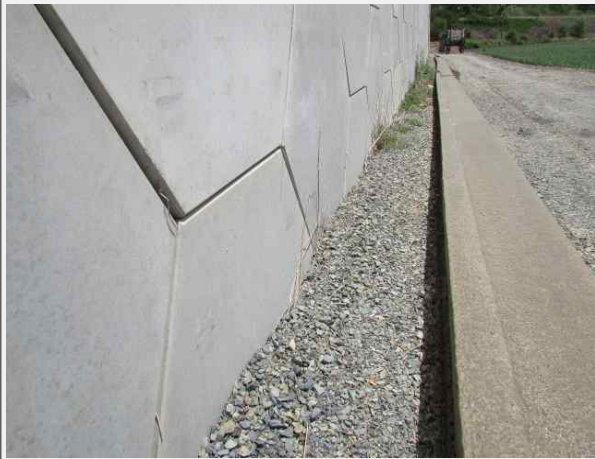
- 옹벽 상부에는 배수로를 설치하여 강우시 우수에 의한 옹벽의 토사유실을 방지하고 있으며 옹벽 하단에는 쇄석을 포설하여 세굴 및 토사유실을 방지하고 있는 것으로 확인되었다.
- 배수로 외관조사 결과 전반적으로 양호한 상태로 조사되었으나 시공시 공사 장비 충격에 의한 배수로 파손이 일부 조사되었다.
- 발생된 손상은 보수가 완료되었다.

| 배수로 파손 | 옹벽 하단 쇄석 설치 |

| 구 분 | 손상내용 | 단위 | 손상수량 | 보수공법 | 비 고 |
|---|---|---|---|---|---|
| 배 수 로 | 배수로 파손 | m <sup>2</sup> | 1.46 / 4 | 단면보수 | 보수완료 |
